TRABAJO ESPECIAL DE GRADO

DIAGNÓSTICO DE PATOLOGÍAS ESTRUCTURALES Y NO ESTRUCTURALES EN NUEVE (9) EDIFICACIONES DE LA CIUDAD UNIVERSITARIA DE CARACAS

Ingeniero Civil

Caracas, 2009

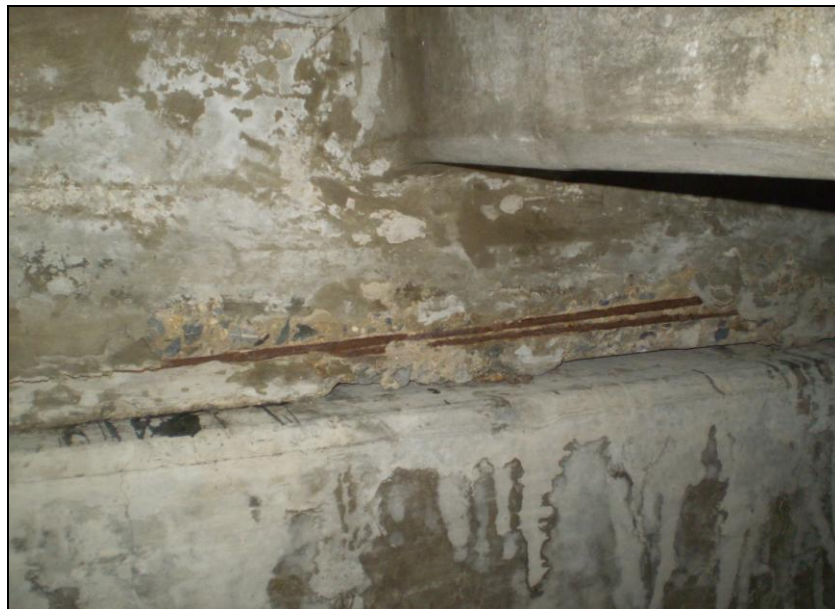
Foto 4.1.2. Armadura expuesta y corroída en viga de la sala de entrada.

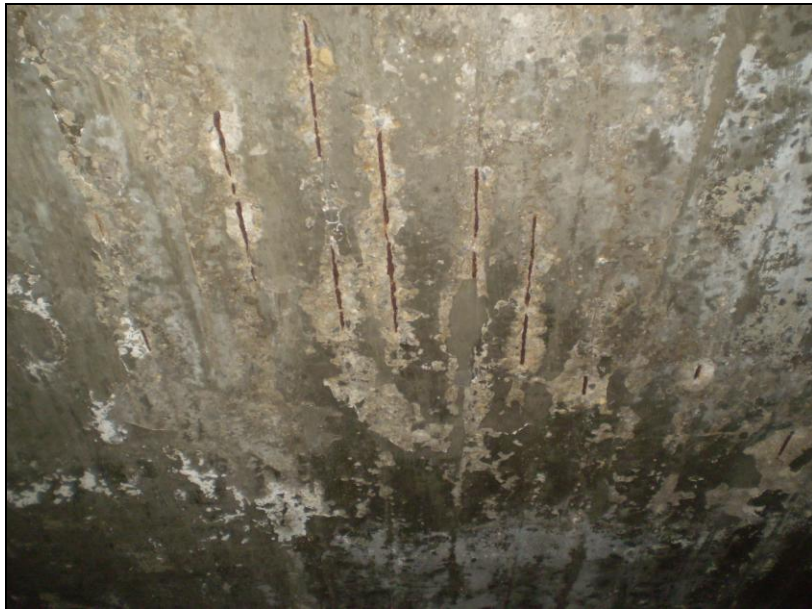
Se observó críticamente flectada la losa en la sala de entrada por el lado Norte del edificio, asimismo la losa de techo del mismo sitio presenta agrietamientos producto de corrosión del acero de refuerzo, quedando el mismo a la vista. (Foto 4.1.3).

Foto 4.1.3. Corrosión del acero de refuerzo de la losa de techo de la sala de entrada.

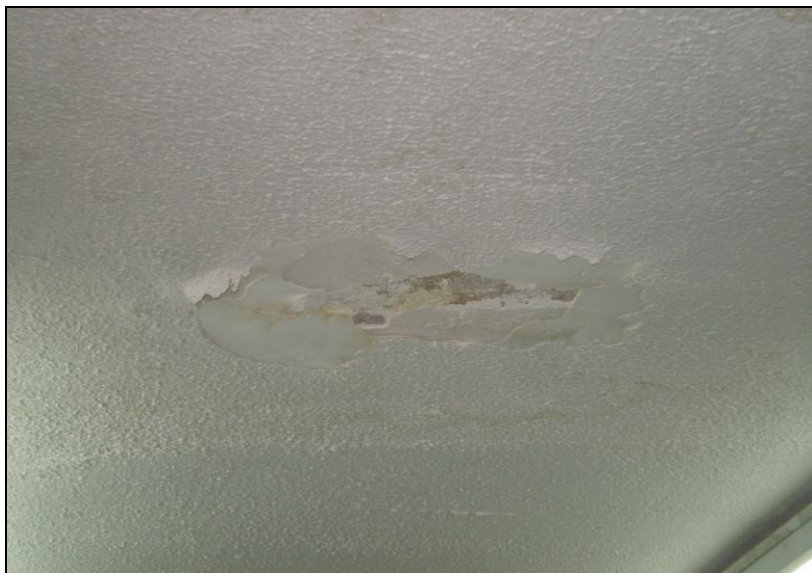
Foto 4.1.4. Indicios de filtraciones en el techo de la Biblioteca.

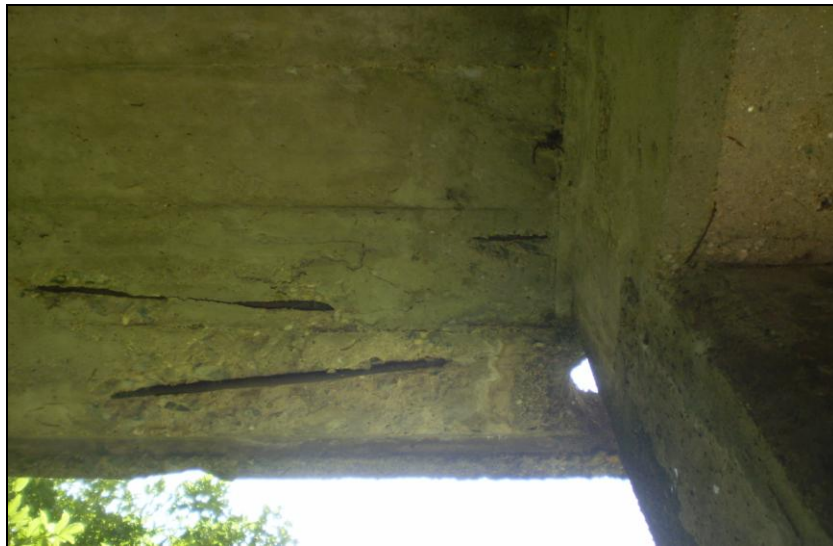
El pasillo de entrada al edificio presento severo deterioro, presentando grietas a lo largo de la losa de techo y armaduras expuestas las cuales presentaban corrosión (Fotos 4.1.6 y 4.1.7).

Foto 4.1.6. Armadura expuesta y corroído en la losa de techo del pasillo de entrada

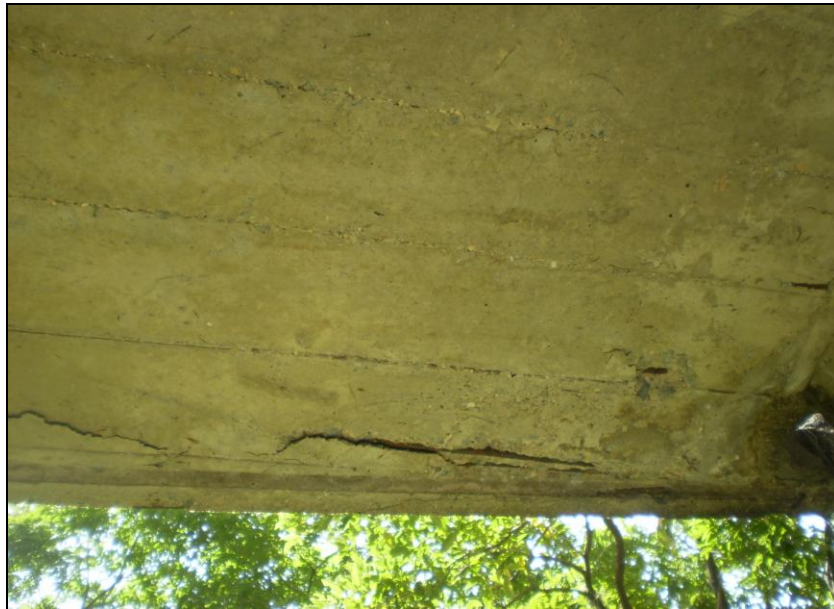
Foto 4.1.7. Pérdida de recubrimiento en la losa de techo del pasillo de entrada

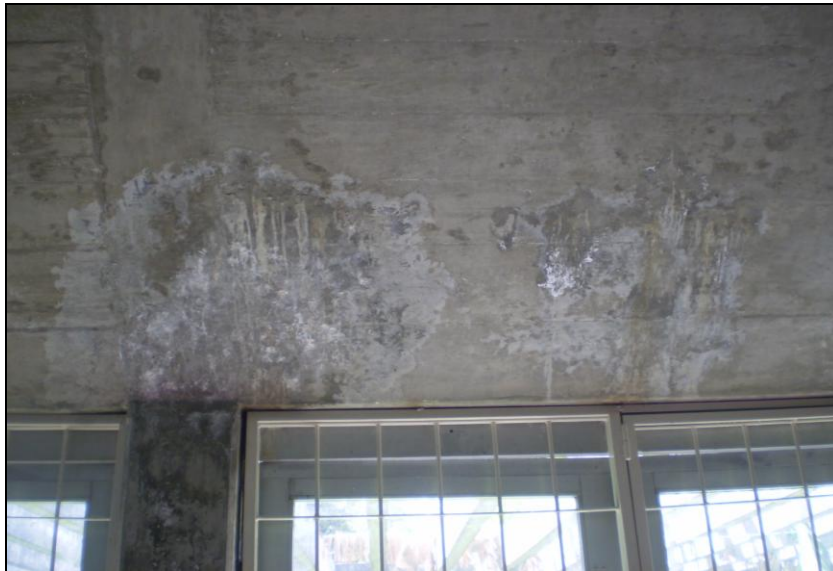
Foto 4.1.10. Eflorescencias en la parte interna de la losa de techo de la Biblioteca.

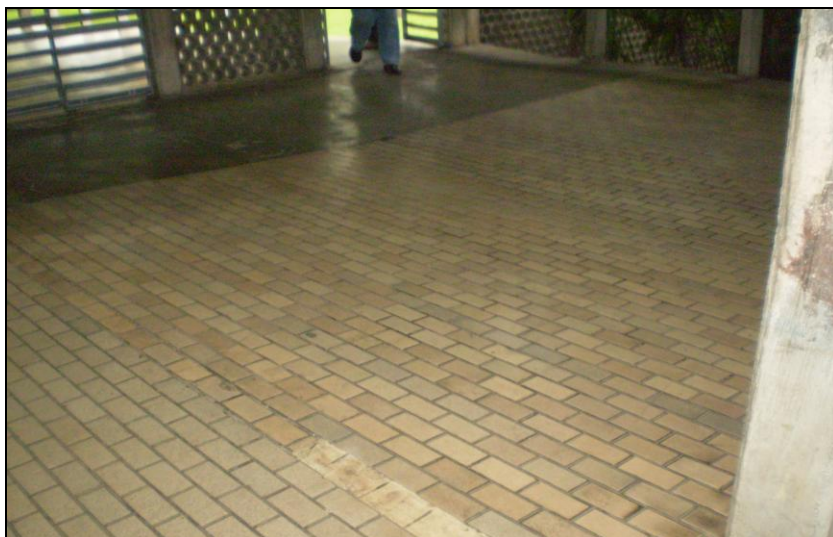
En cuanto a la losa de piso ubicada en la sala de entrada (Foto 4.1.11), se realizó la medición de la flecha mediante el uso de un nylon y un nivel de hilo, se realizaron varias mediciones en sentido longitudinal de la losa para de esta manera llegar a un esquema que nos permite ver gráficamente la losa flectada, observando la deflexión medida en centímetros. (Figura 4.1.1)

Foto 4.1.11. Losa de la sala de entrada flectada significativamente.

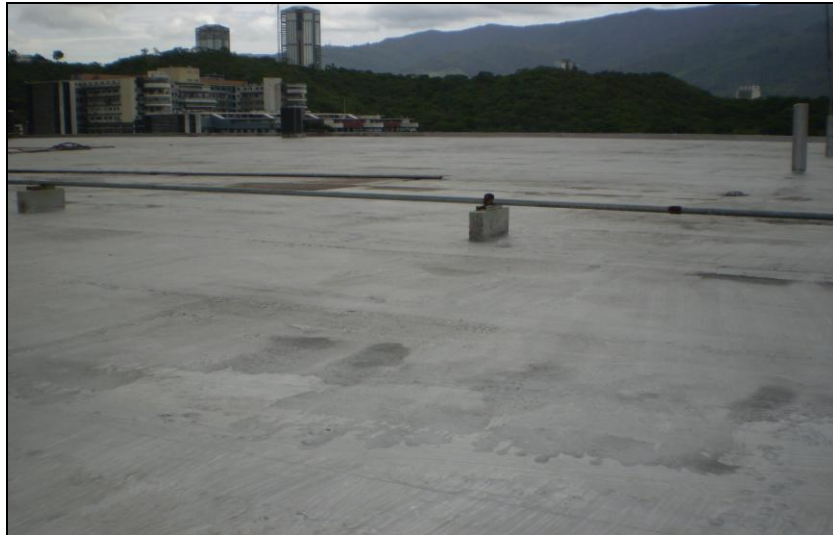
azotea posee acabado de pintura impermeabilizante la cual se observó en muy buen estado (Foto 4.1.12)

Foto 4.1.12. Estado de la impermeabilización de la azotea de la torre.

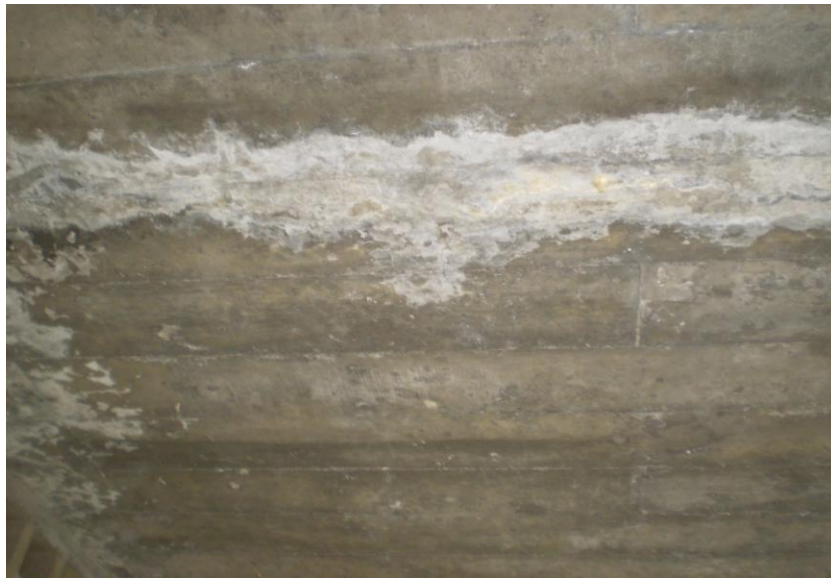
Foto 4.2.2. Eflorescencias en la losa de techo

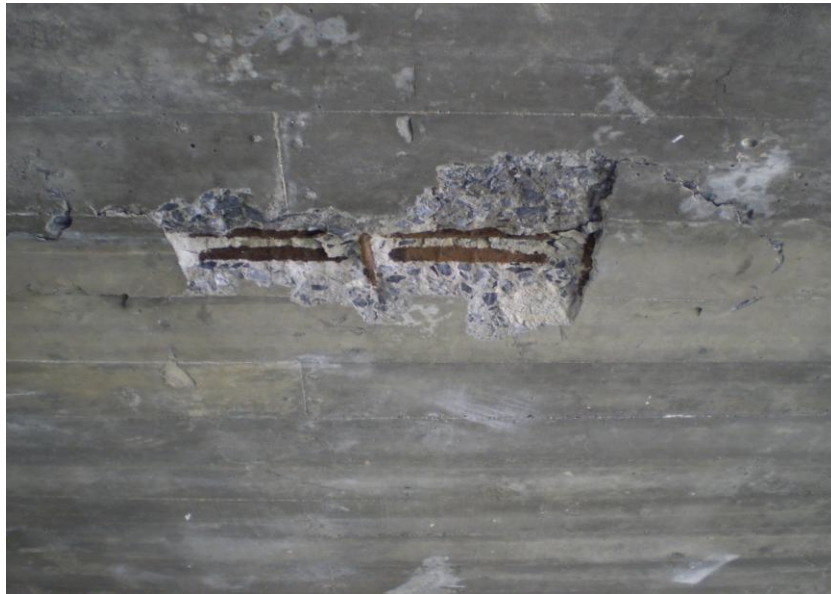
Foto 4.2.3 Perdida de recubrimiento y armadura expuesta y corroído en la losa de techo

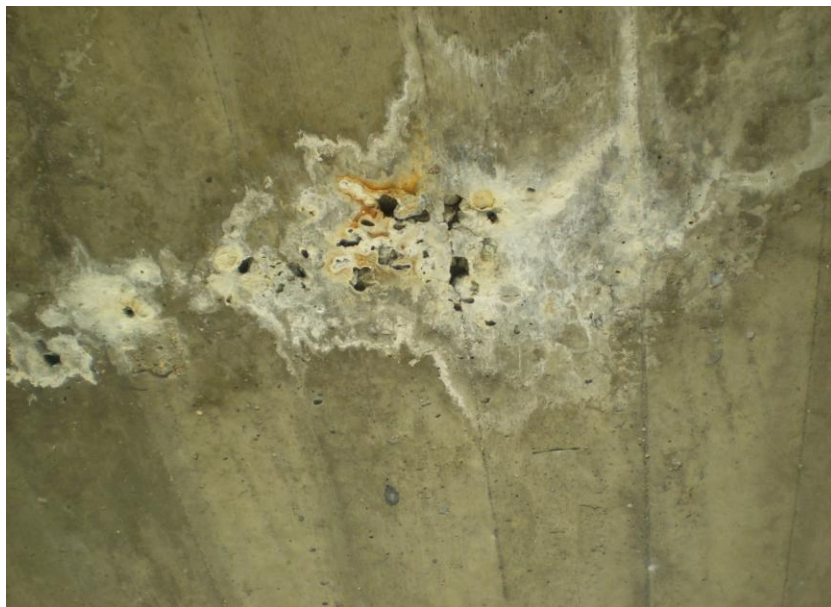
Foto 4.2.4. Eflorescencias y disgregación en la losa de techo

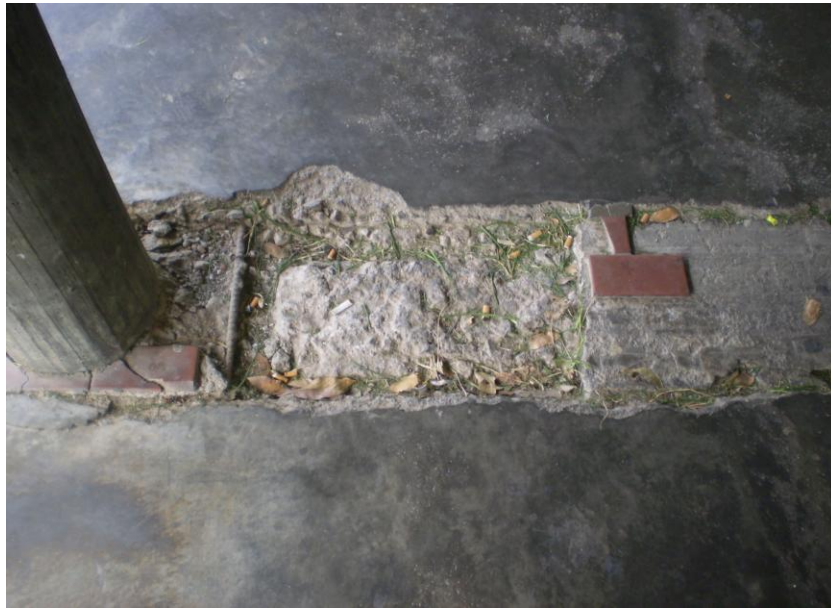
En cuanto al acabado de los elementos no estructurales, se observó que el pasillo tiene paredes de un solo lado, la cual está compuesta de bloques de ventilación y se encontraba en general en buen estado, presentando sin embargo cierta fractura en las zonas donde existe el problema de deflexión de la losa. En cuanto al acabado de piso, consta de tramos de acabado en obra limpia divididos por franjas de baldosas, se observó desprendimiento tanto de las baldosas como del recubrimiento de la parte en obra limpia (Foto 4.2.7).

Foto 4.2.7. Desprendimiento del acabado de piso.

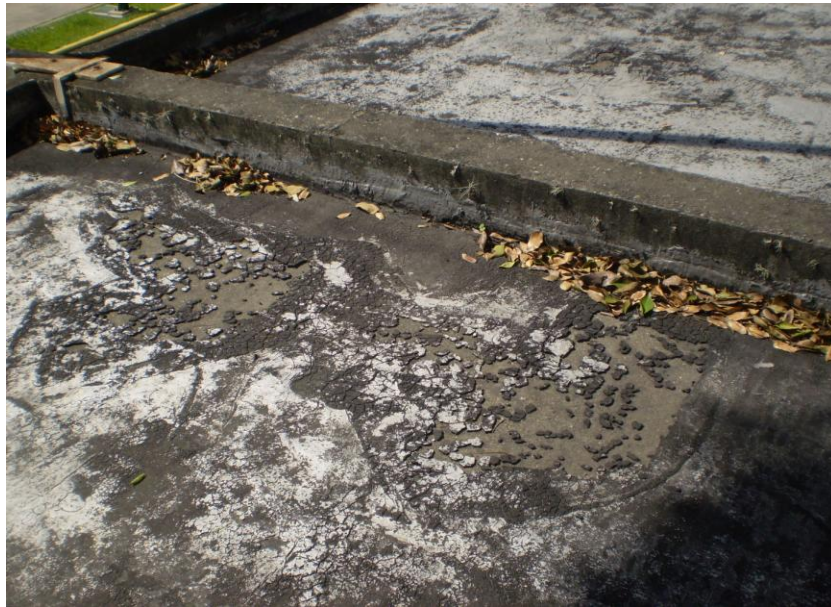
En cuanto al estado de la parte superior del techo, se observó que la impermeabilización presenta un avanzado deterioro, presentando incluso desprendimientos importantes del acabado en ciertas zonas (Foto 4.2.8). Además de esto la mayoría de los drenajes están obstruidos por material vegetal (Foto 4.2.9) impidiendo el correcto drenaje del agua del techo lo cual ocasiona la formación de pozos. Además de esto, en la zona cercana a los volados, debido a la deflexión presentada por los mismos, la pendiente de drenaje de ha invertido, acumulándose el agua en la zona de la junta, causa de que esta zona sea especialmente afectada por las filtraciones (Foto 4.2.10)

Foto 4.2.8. Desprendimiento del acabado de impermeabilización

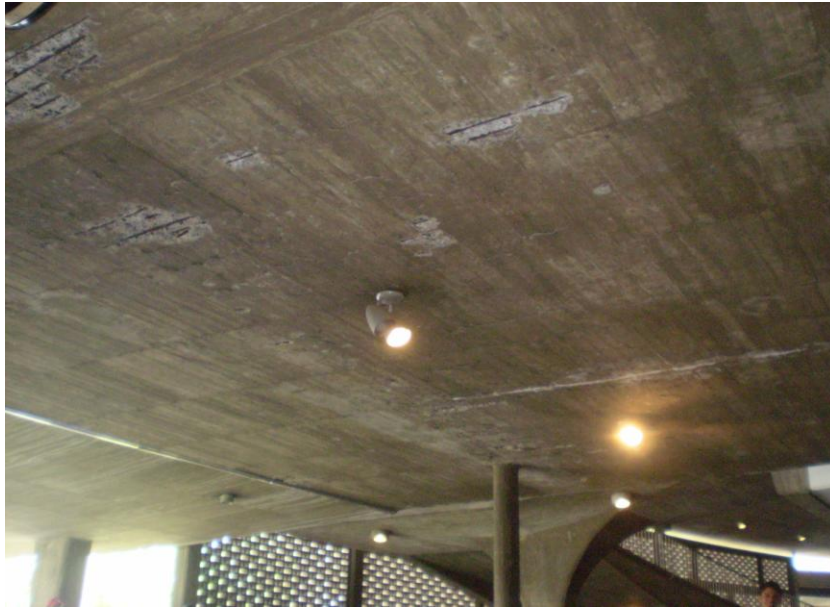
Foto 4.3.2. Sector de la losa de techo más afectado por pérdida de recubrimiento, armadura corroída y expuesta, eflorescencias y manchas de filtraciones

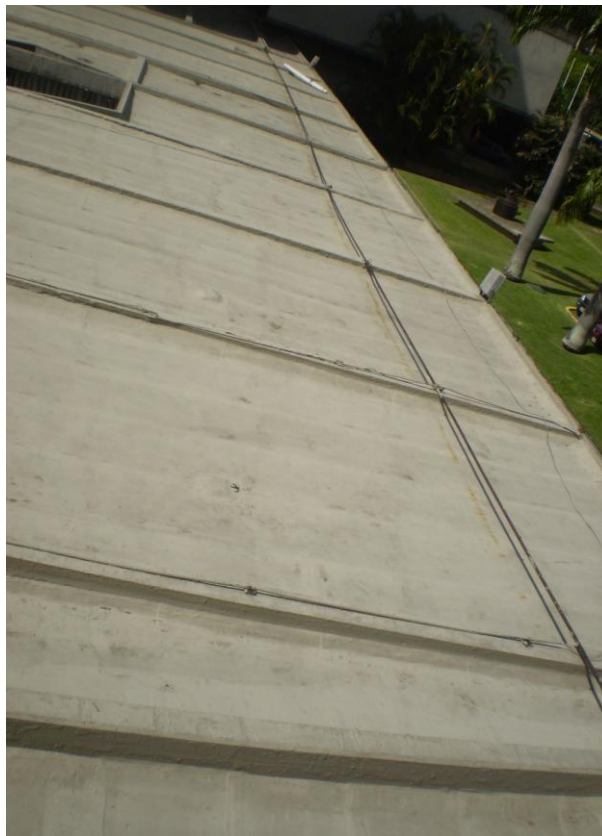
Foto 4.3.3. Estado del acabado de impermeabilización

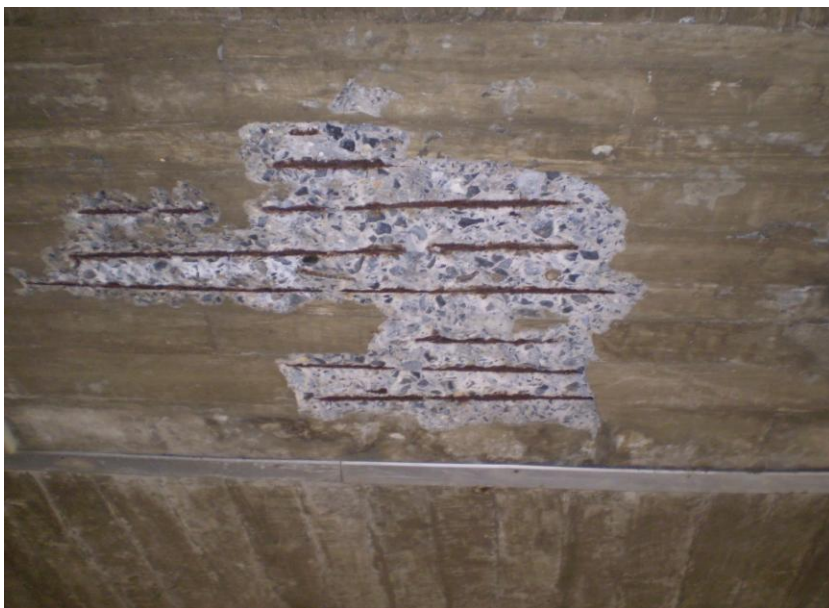
Foto 4.3.6. Acero de refuerzo expuesto y corroído en la losa de techo

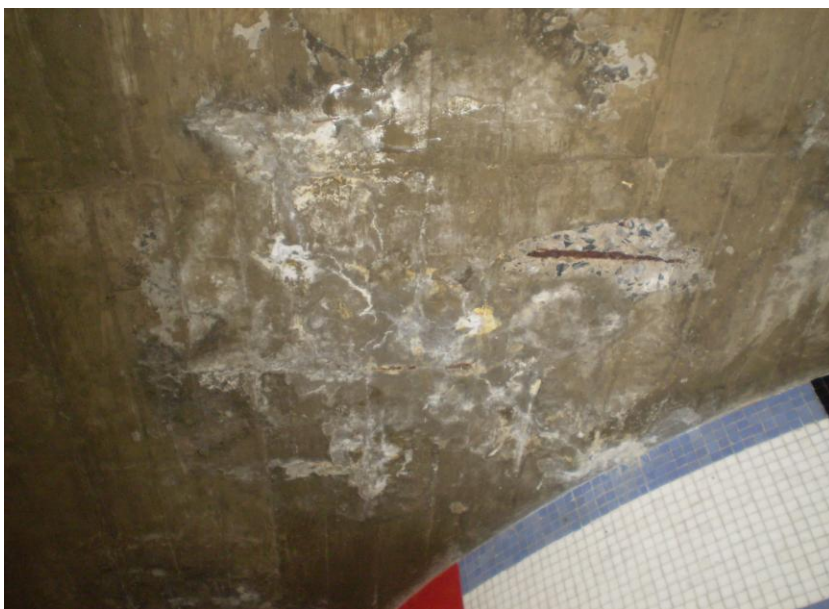
significativas (fotos 4.3.7 y 4.3.8), estando los mismos presentes a todo lo largo de la losa.

Foto 4.3.7. Eflorescencias y pérdida de recubrimiento en la losa de techo

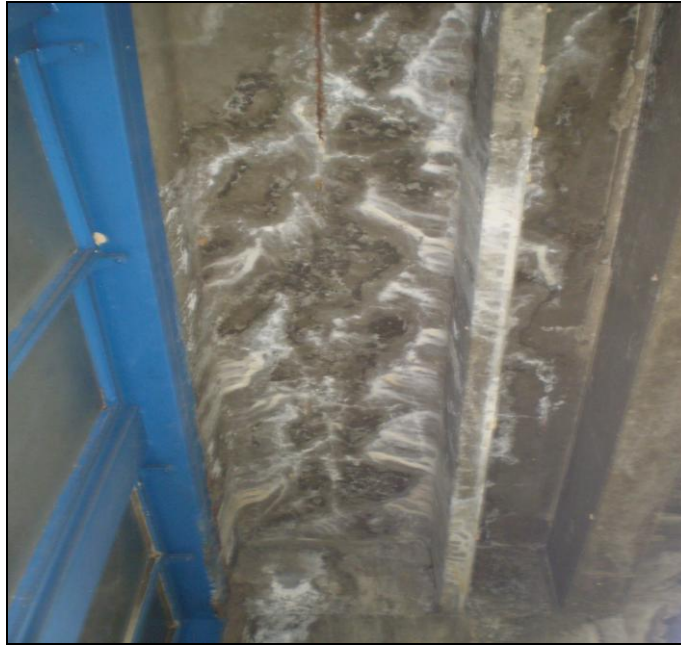
Las losas nervadas prefabricadas dispuestas en el sentido longitudinal del edificio si presentaron diversos problemas visibles, generalmente eflorescencias y pérdida de recubrimientos en algunos sectores sobre todo de la fachada Este (Foto 4.4.2)

Foto 4.4.2. Eflorescencias en el sector exterior este del edificio.

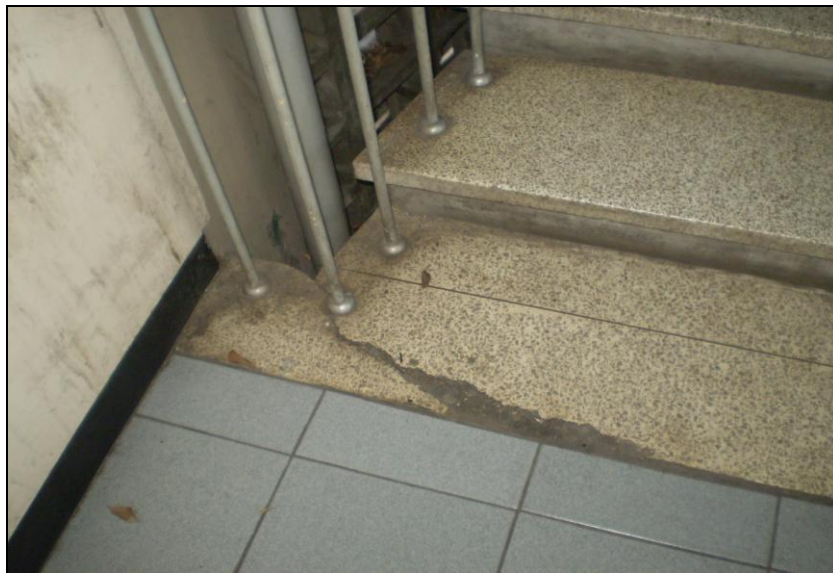
El módulo de escaleras interno del edificio presentó grietas en la unión entre la rampa y la losa de entpiso, en ciertas zonas la armadura se observó expuesta (Foto 4.4.3)

Foto 4.4.3. Grietas en la unión losa-escalera

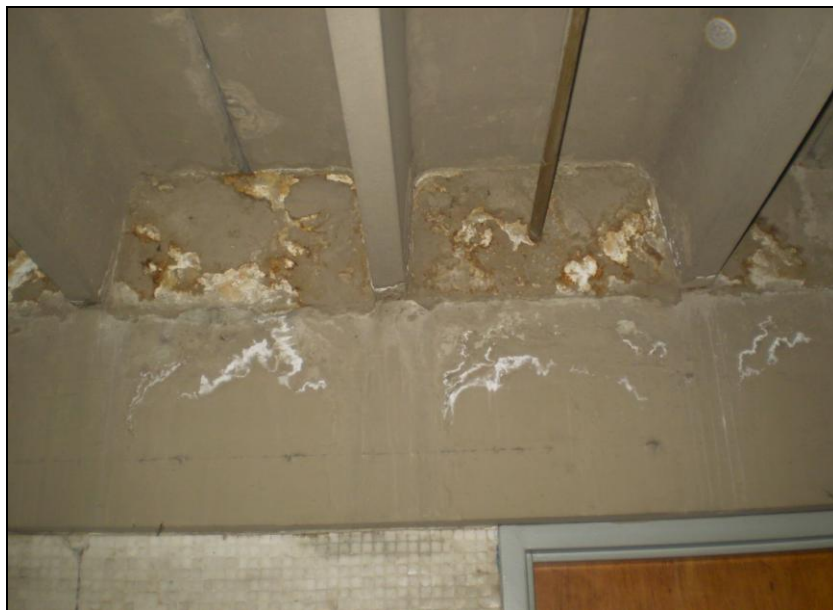
Se observó indicios de filtraciones en el techo del módulo de escaleras interno de la edificación (Foto 4.4.4) observando que la causa del mismo consistía en agua estancada en la azotea, que por apariencia pareció estar allí por un largo periodo de tiempo (Foto 4.4.5).

Foto 4.4.4. Indicios de filtraciones en el techo del módulo de escaleras

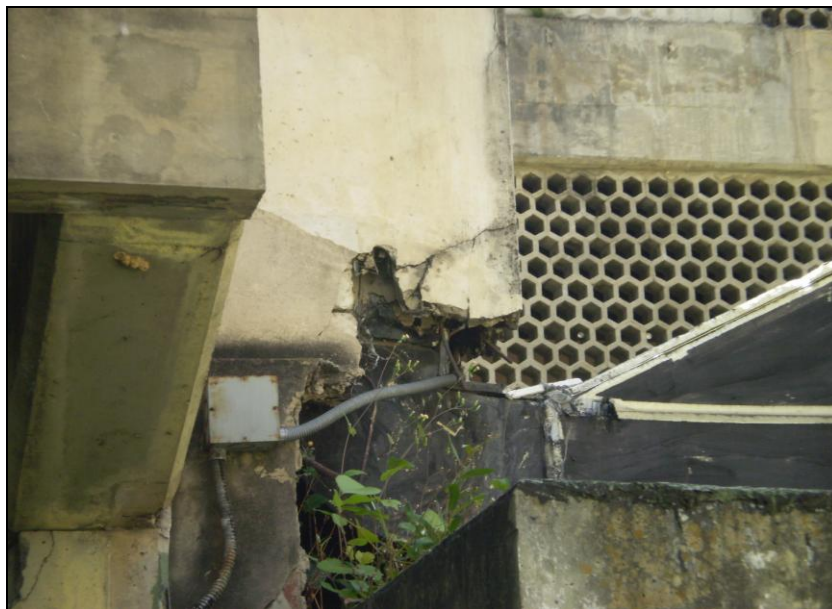
Foto 4.4.6: Deterioro ubicado en ducto de aire en fachada Oeste.

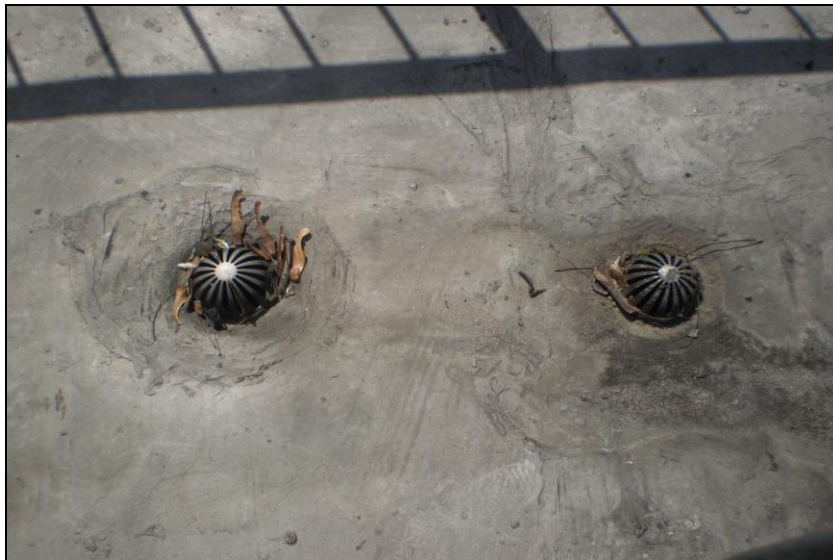
Foto 4.4.8: Drenajes en la azotea principal del edificio.

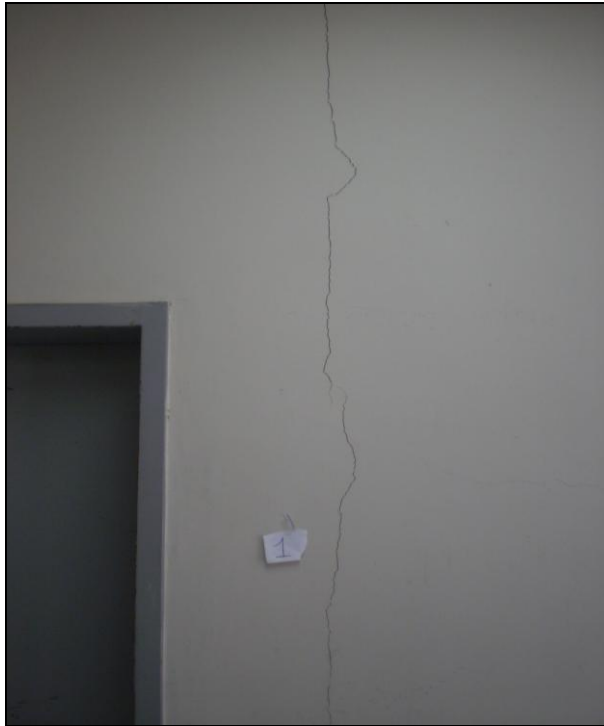
Foto 4.9: Grieta 1

Las grietas ubicadas en la fachada Oeste están acompañadas de gran pérdida del recubrimiento de mosaico vitrificado.

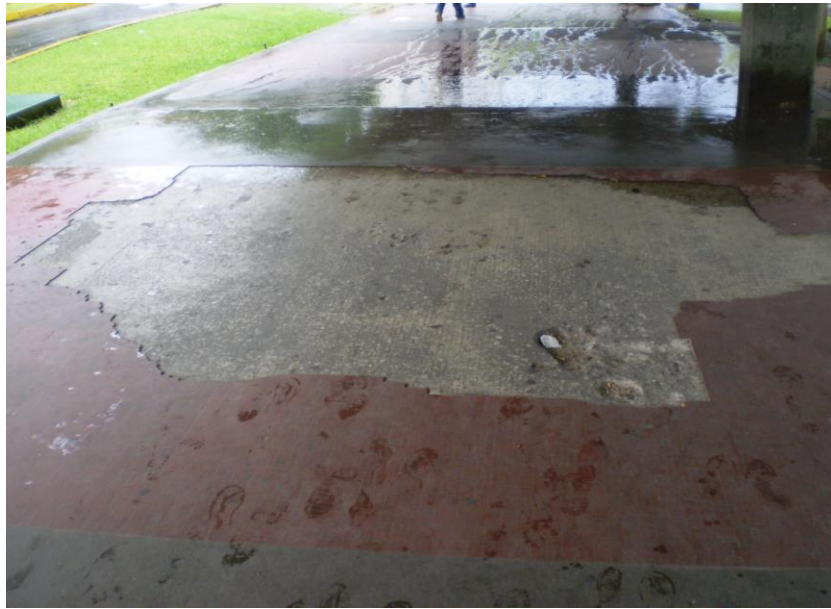
Foto 4.5.4. Desprendimiento del acabado de piso.

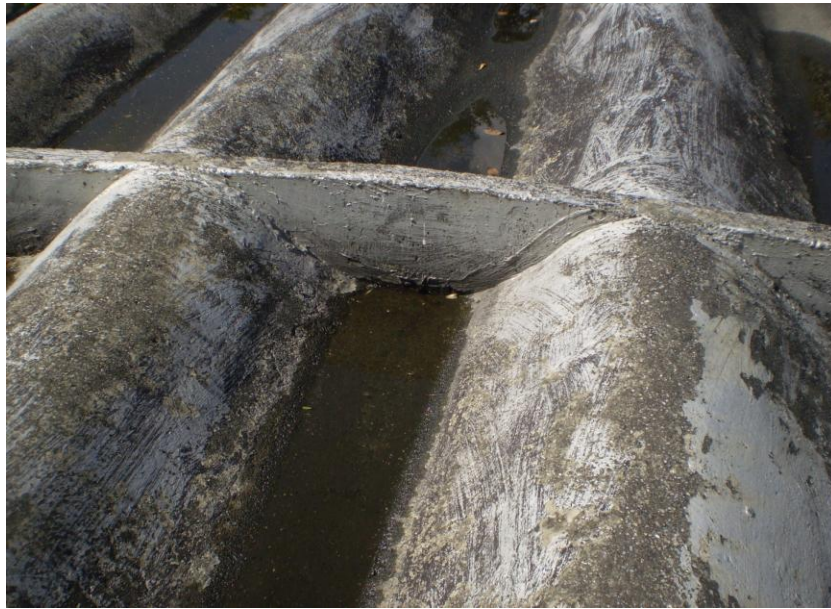
En cuanto a las pendientes de la misma, se observó que aunque se notaba la formación de pozos (foto 4.5.5), esto no se debía a un problema de pendientes ya que el agua corría adecuadamente hacia los drenajes, sino que dichos drenajes se encontraban parcialmente obstruidos por vegetación, la cual entorpece en el proceso de desagüe (foto 4.5.7).

Foto 4.5.5. Formación de pozos en la azotea.

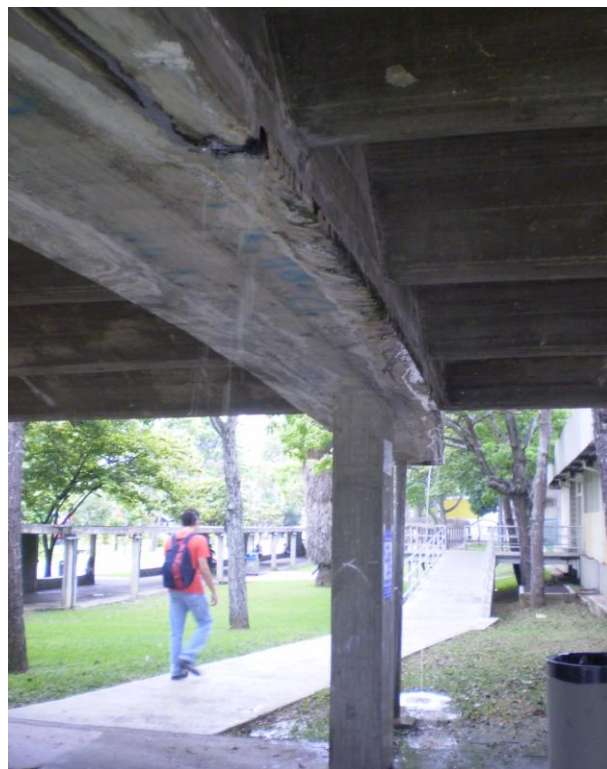
Foto 4.5.9. Drenaje del agua sobre el pasillo.

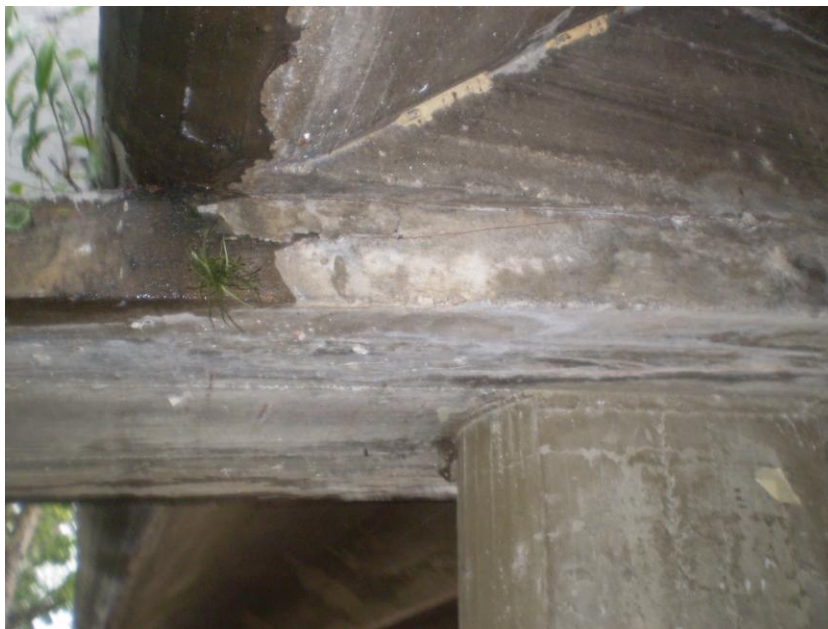
Es importante hacer notar, que éste problema de filtraciones debido al deterioro de los desagües afecta también a los elementos estructurales, generando en los apoyos de la losa sobre la viga un problema de disgregación del concreto, debido a la humedad presente, la cual ha formado incluso presencia de vegetación en el elemento (foto 4.5.10).

Foto 4.5.10. Presencia de vegetación en el apoyo de la losa.

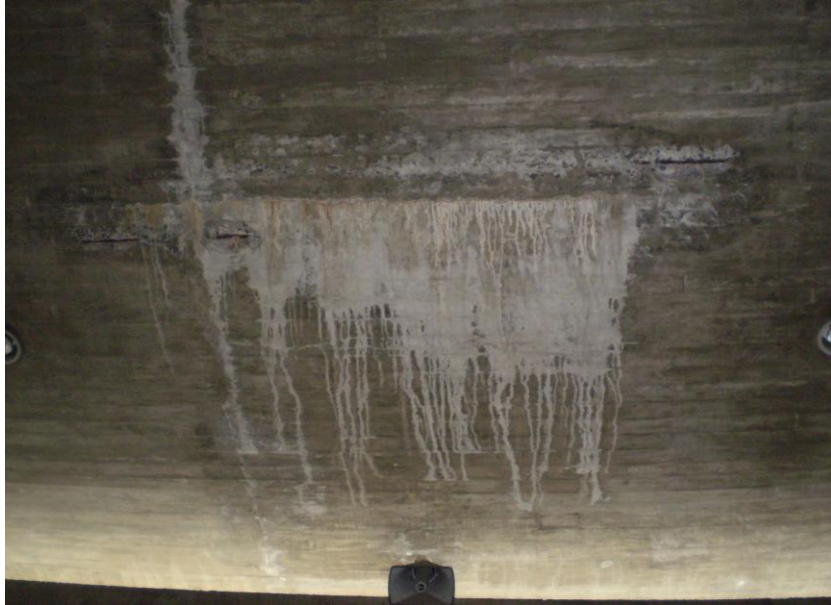
Foto 4.6.2. Evidencia de filtraciones en la losa

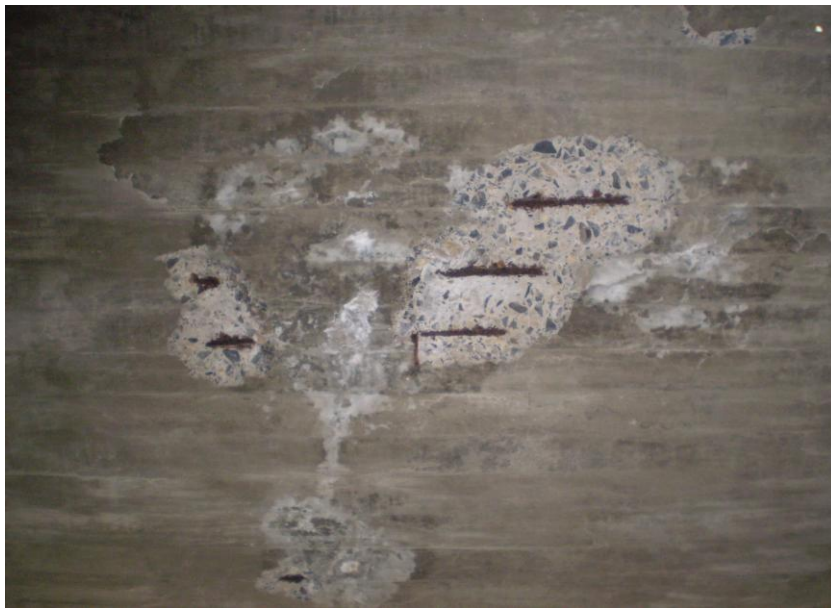
Foto 4.6.3. Perdida de recubrimiento y acero corroído en la losa.

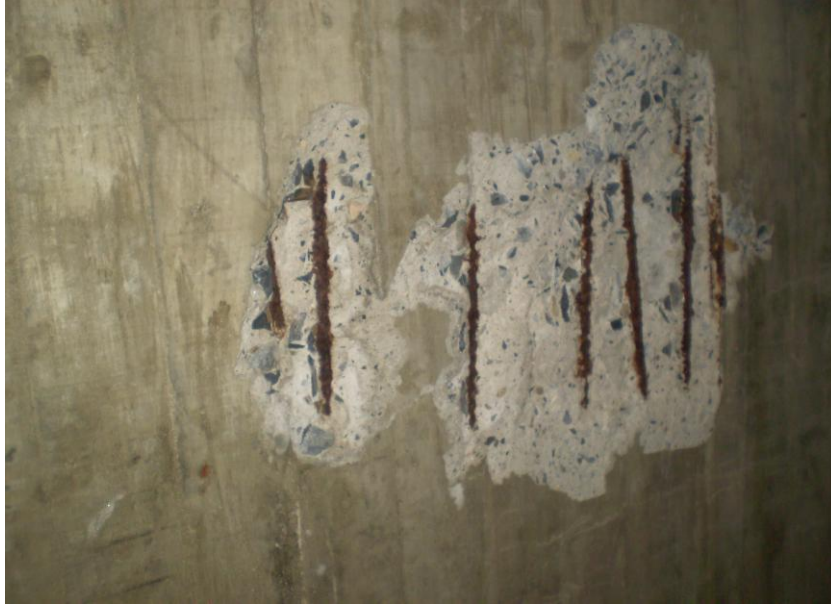
Foto 4.6.4. Acero de refuerzo corroído y gran pérdida de recubrimiento en la losa

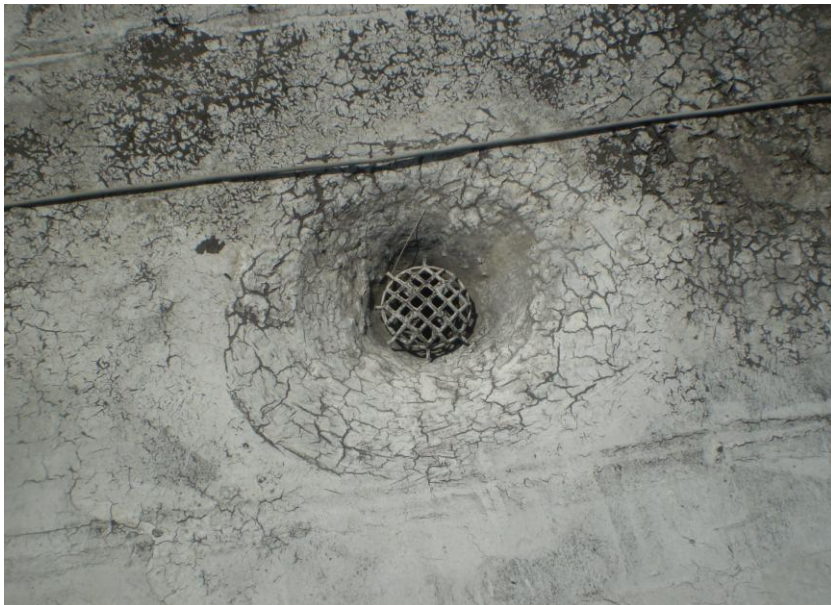
Foto 4.6.5. Drenaje del techo libre y deterioro del acabado de impermeabilización alrededor.

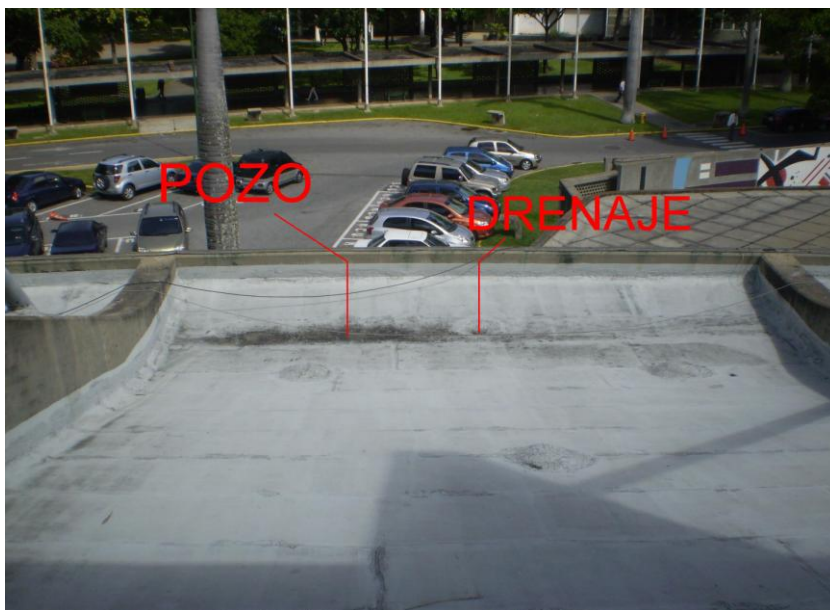
Foto 4.6.6. Formación de pozos alrededor del drenaje.

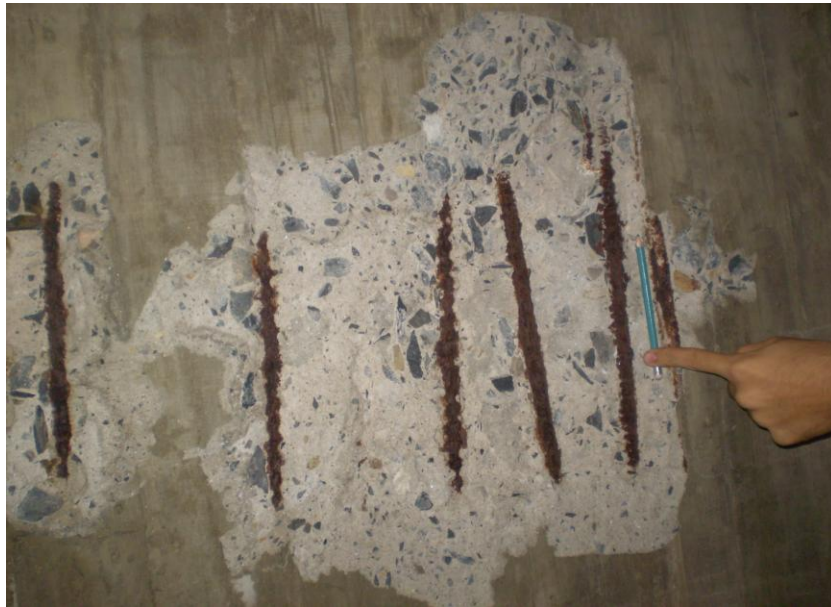
Debido a la altura del techo, se hace tarea difícil observar más de cerca los problemas que presenta la losa por la parte inferior, no obstante, fue posible observar en uno de los extremos de la losa una cabilla que ha perdido prácticamente todo el concreto que la rodea, y que a pesar de que se encuentra claramente corroída, se pudo apreciar que la misma no ha perdido una gran cantidad de sección, ya que, como se puede apreciar en la foto 4.6.7 se siguen apreciando la estrías de la misma. No fue posible tomar una medición de la sección de la misma, ya que para esto es necesario retirar todo el concreto de alrededor y raspar la barra con un cepillo de alambre, procedimiento no permitido por COPRED para estructuras tipo I.

Foto 4.6.7. Barras de acero de refuerzo corroídas

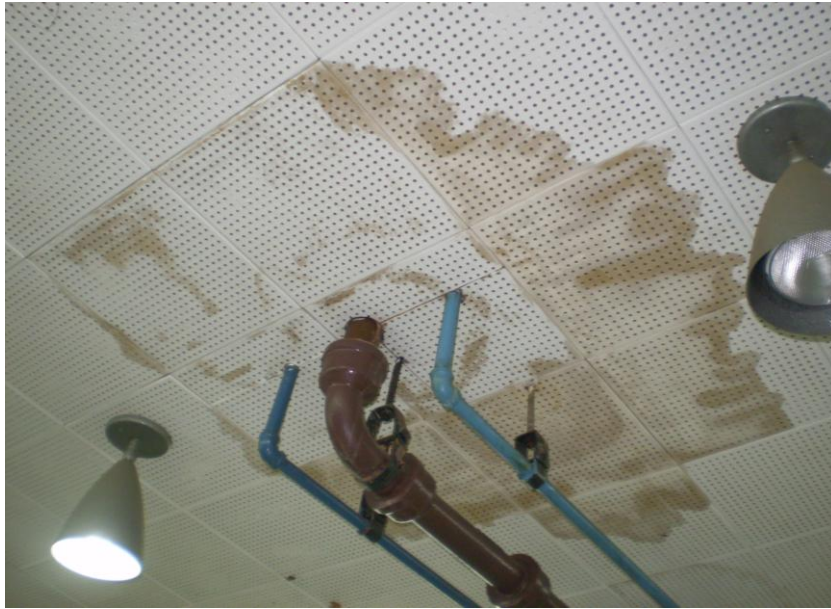
- Se encontraron manchas de filtración en un aula del piso 8 de la torre (foto 4.7.2) en una zona por la cual pasan diversas tuberías de agua para la alimentación de equipos odontológicos. A pesar de que fue imposible por motivos de permisología retirar el acabado de techo en esa zona para observar el interior, se presume que la filtración está causada por alguna pequeña fuga en uno de los tubos que atraviesan la zona, ya que es un problema completamente aislado en ese sector.

Foto 4.7.2. Filtración en aula del piso 8

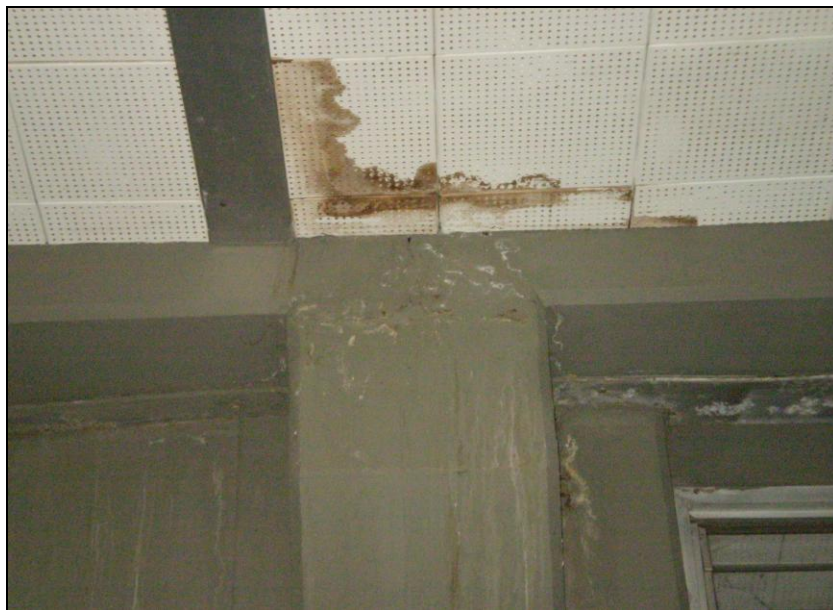
El edificio presenta una junta que separa los dos cuerpos rectangulares de los cuales se compone, con la particularidad de mantener continua la viga principal. Dicha viga se encuentra apoyada sobre unas ménsulas en las columnas, de las cuales se observaron agrietamientos en las pertenecientes al cuerpo Oeste (Foto 4.8.2).

Foto 4.8.2. Agrietamientos y filtraciones en la ménsula.

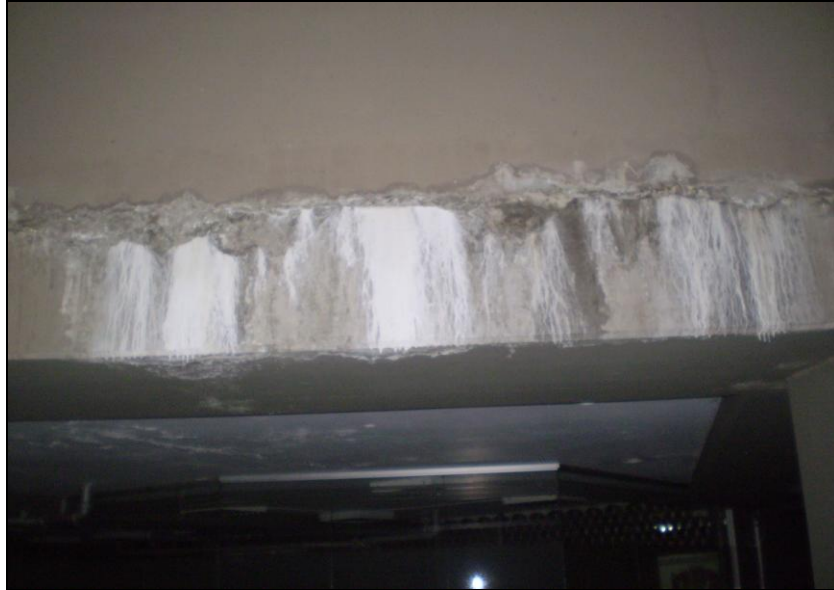
Asimismo en la viga que une el edificio de la Dirección de Deportes con la estructura del edificio de las piscinas se presenta una grieta horizontal entre la viga y la pared apoyada en esta a todo lo largo de su longitud, siendo visible también manchas blancas de eflorescencia (Foto 4.8.3)

Foto 4.8.3. Agrietamiento y eflorescencia entre la viga y la pared apoyada.

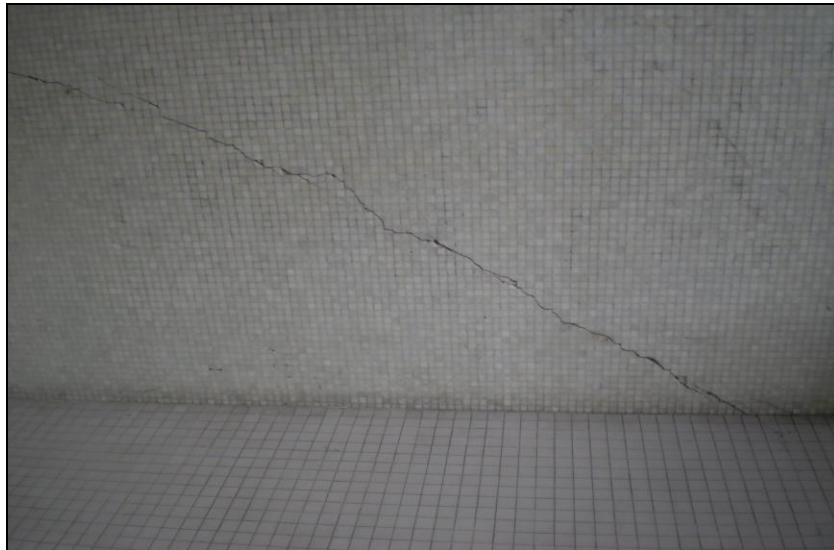
Las fachadas Este, Sur y Oeste presentaron agrietamientos generalmente diagonales, con fractura en el acabado de mosaico vitrificado tal como se muestran en las fotos 4.8.4 y 4.8.5.

Foto 4.8.4 Agrietamiento vertical en la fachada norte.

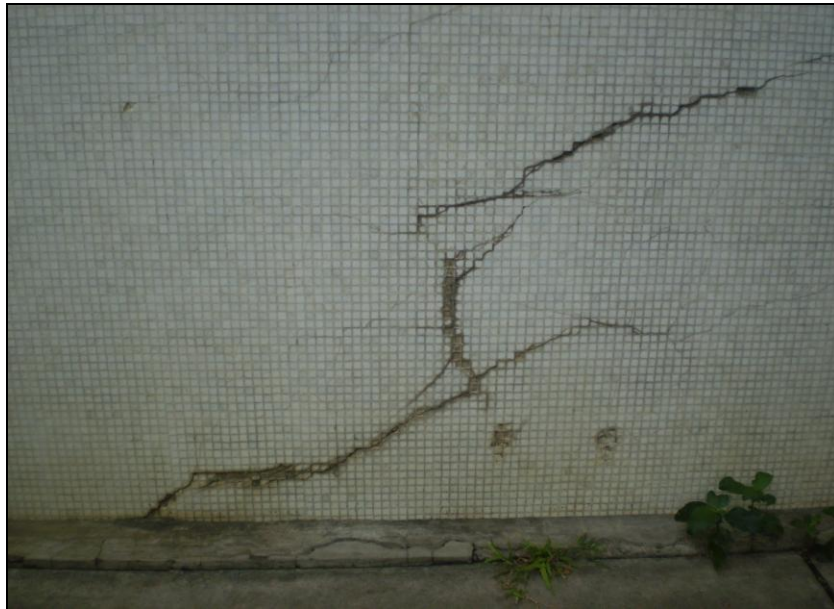
Foto 4.8.5 Agrietamiento vertical en la fachada sur.

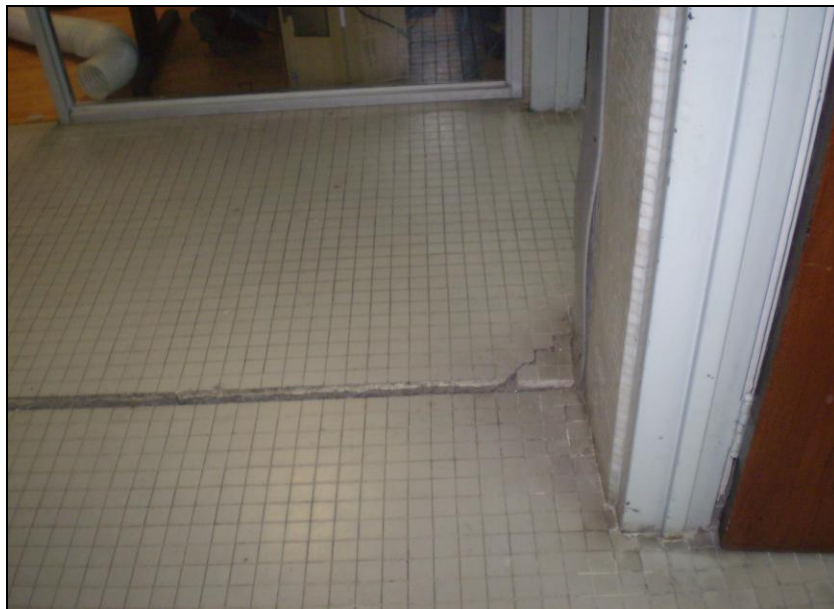
En el nivel 1, en el sector donde se encuentra la junta se observó un desnivel significativo en la losa entre los dos cuerpos del edificio (Foto 4.8.6), observando grietas y fisuras tanto en algunas zonas de la losa como en la viga de junta. (Fotos 4.8.7 y 4.8.8). La sección de la junta en el nivel de planta baja no presenta un desnivel notorio.

Foto 4.8.6. Desnivel de la losa en la junta entre los dos cuerpos.

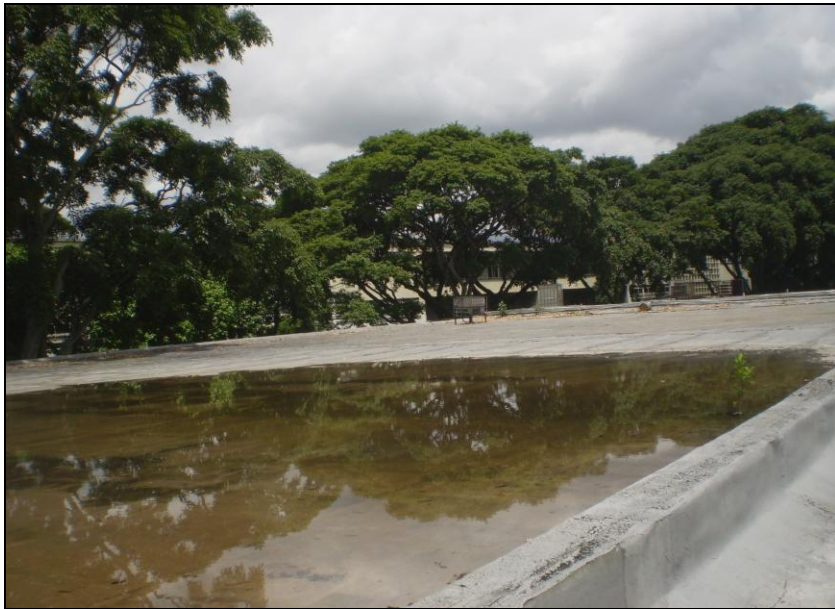
Foto 4.8.12. Gran cantidad de agua estancada en la azotea.

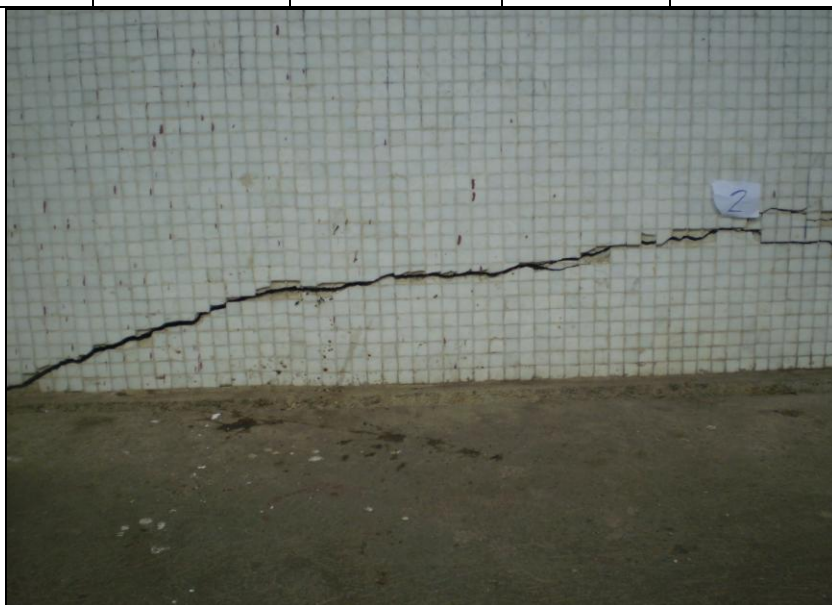
Foto 4.8.13: Grieta 2.

CARACTERIZACIÓN DE GRIETAS					
Dirección de Deportes					15 de julio de 2009
Grieta	Localización	Longitud (cm)	Abertura (mm)	Orientación	Observaciones
1	Fach oeste sótano	400	2	diagonal	45°
2	Fach sur sótano	200	10	compuesta	30° + horizontal (curva)
3	Fach este sótano	180	0.6	compuesta	horizontal + 30°
4	Fach este sótano	130	0.5	compuesta	
5	Junta. PB	30	1	horizontal	
6	Junta. PB	170	0.4	vertical	
7	Junta. PB	70	0.4	diagonal	60°
8	Junta. PB	90	0.5	horizontal	
9	Junta. PB	30	0.5	horizontal
