TRABAJO ESPECIAL DE GRADO

DIAGNÓSTICO DE PATOLOGÍAS ESTRUCTURALES Y NO ESTRUCTURALES EN NUEVE (9) EDIFICACIONES DE LA CIUDAD UNIVERSITARIA DE CARACAS

Ingeniero Civil

Caracas, 2009

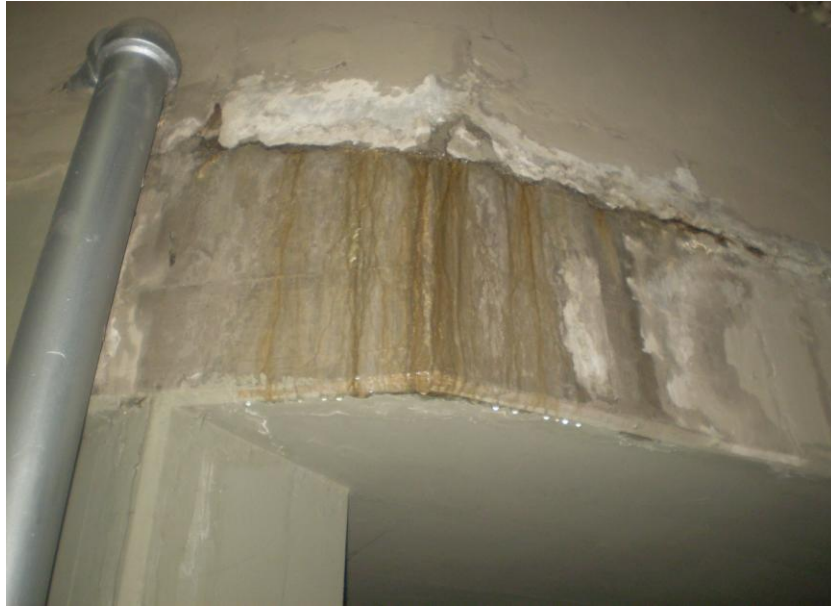
Para comprobar esto se regó de agua toda la zona de las piscinas adyacente al edificio de deportes, observando que el agua se colaba entre las juntas de goma existentes en el piso, las cuales se presentan vencidas (Foto 4.8.15). Al realizar esto, se comenzó a observar a las pocas horas un flujo de agua a través de la grieta mencionada (Foto 4.8.16), lo cual lleva a pensar que al llover, el agua que cae sobre la losa del edificio de piscinas se filtra hacia la unión pared viga generando la fisura y las manchas de filtraciones presentes.

Foto 4.8.16. Filtración de agua a través de la grieta horas después del derrame de agua en el piso de la piscina.

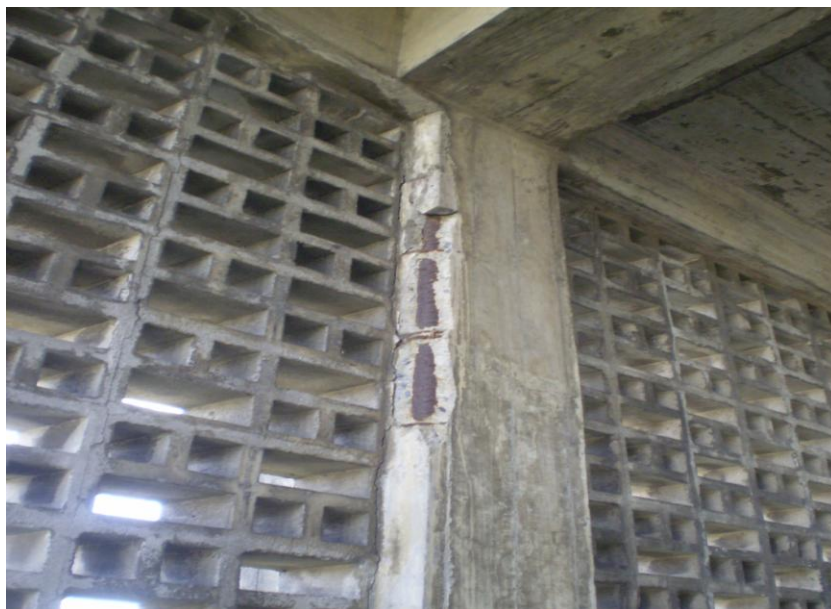
Foto 4.9.4. Pérdida de recubrimiento y acero corroído en las escaleras externas. Piso 8

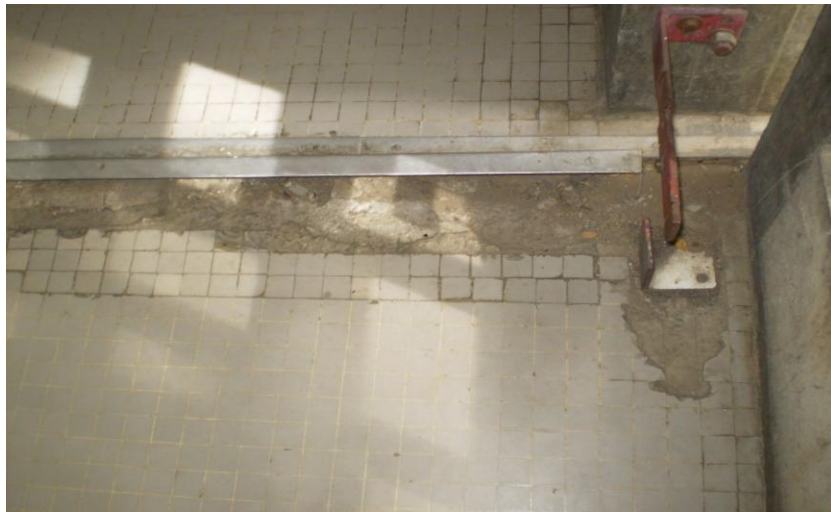
Foto 4.9.5. Desprendimiento del acabado de piso en la junta.

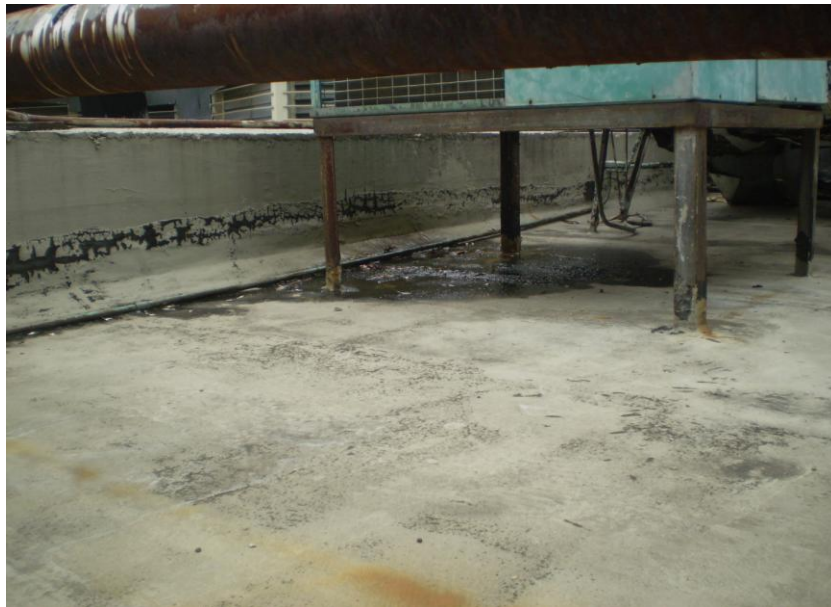
El agua corre correctamente hacia los drenajes, los cuales no se encuentran obstruidos (ver foto 4.9.9), por lo tanto no se observa la presencia de formación de pozos, excepto en el caso de ciertos equipos de aire acondicionado colocados sobre la azotea los cuales drenan sobre esta incorrectamente, formando pozos y deteriorando notablemente el acabado de impermeabilización (ver foto 4.9.10).

Foto 4.9.10. Formación de pozos debido al mal desagüe de un equipo de aire acondicionado.

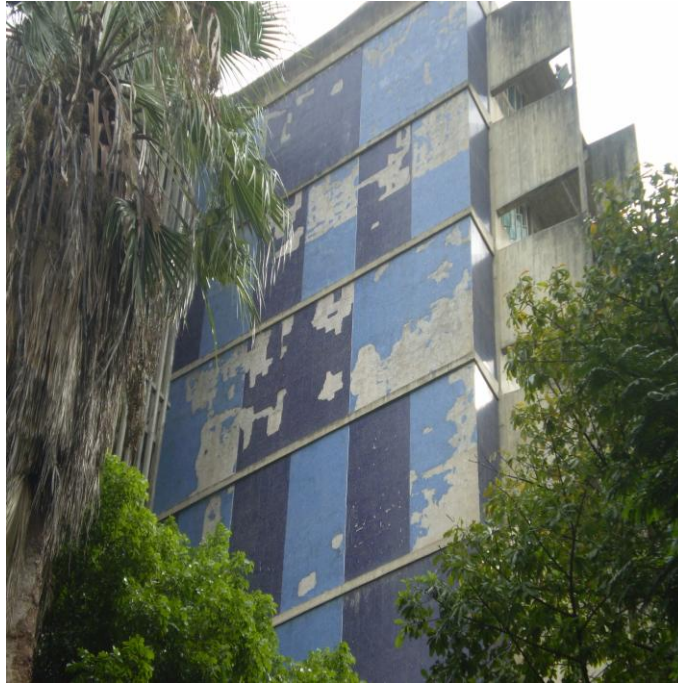
4.9.11) el cual ya ha sido observado y estudiado por Gassette, Belkys (2002), donde se determinó que las causas más comunes del desprendimiento son presencia de agua evidenciada por eflorescencias en el elemento, movimientos estructurales (grietas) en la estructura y contaminación ambiental que afecta el adherente, siendo la manera de solucionar este problema reponiendo el acabado con un material del mismo color y posteriormente realizando un mantenimiento rutinario que evite que este problema se siga presentando.

Foto 4.9.11. Desprendimiento del mosaico vitrificado en la fachada este.

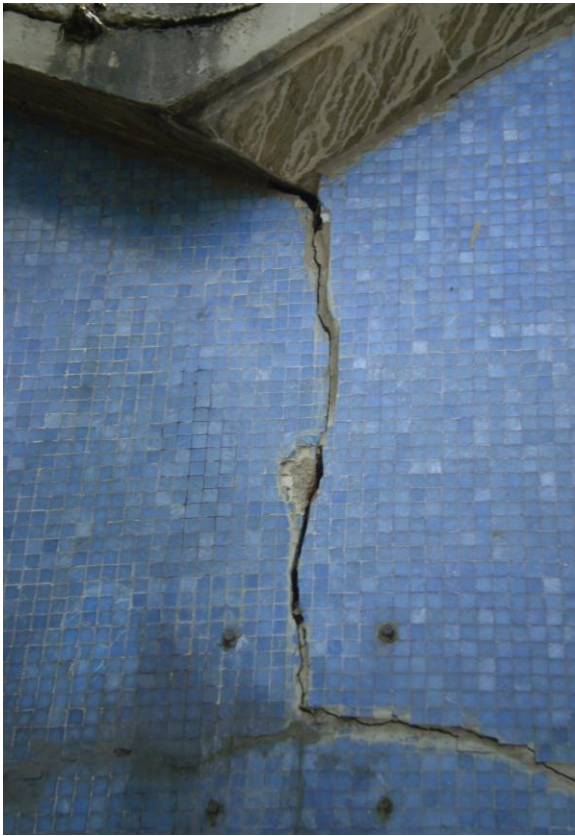
En la tabla 4.9.1 se puede observar la caracterización de las fisuras encontradas en la tabiquería del anexo de la Facultad, como se puede observar las fisuras 10 (foto 4.9.12) y 34 (4.9.13) son las de mayor magnitud, éstas se encuentran en extremos opuestos de la edificación, y tienen un comportamiento que las diferencia del resto de las fisuras. En este caso, las mismas se han prolongado, generando una rotura generalizada de la tabiquería de los sectores en los cuales se encuentran.

Foto 4.9.12. Fisura 10. Fachada oeste

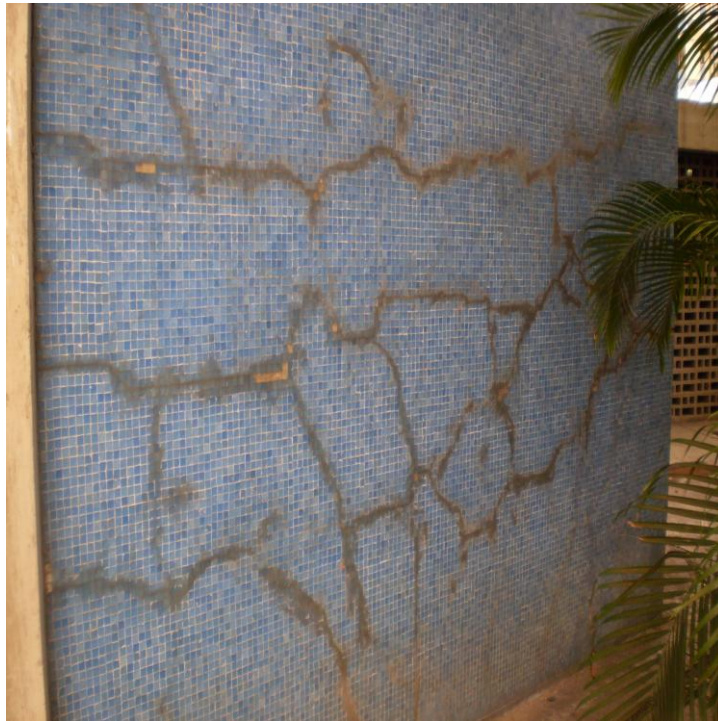
Foto 4.9.14. Grietas selladas con silicona.

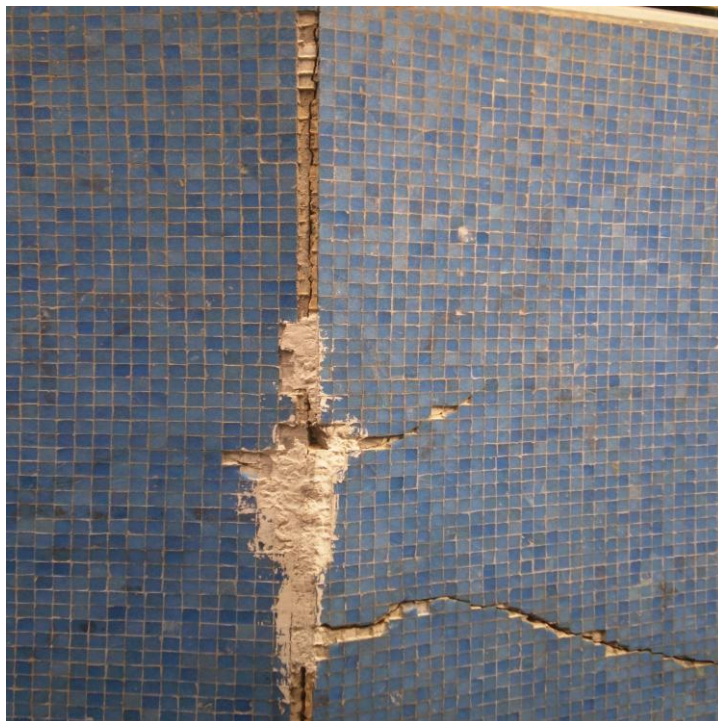
Foto 4.9.15. Modelo de fisuras de la pared norte del anexo. Vertical y Horizontal.

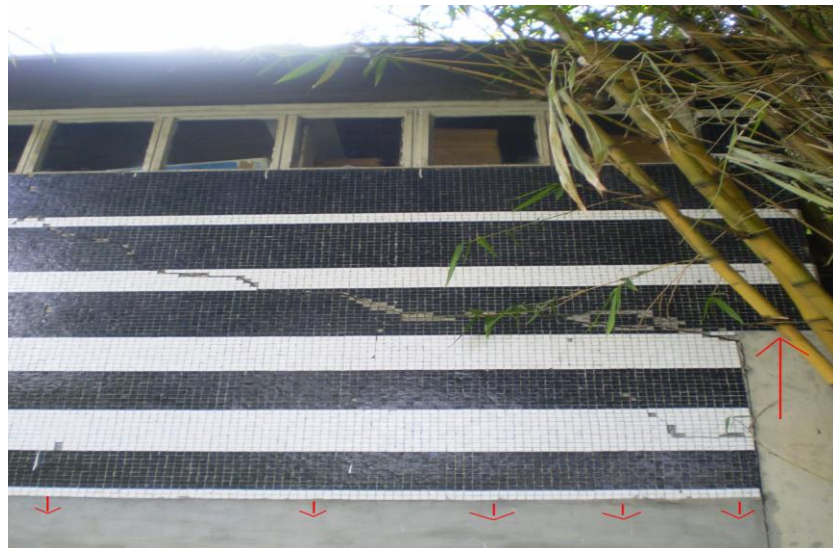
Foto 4.9.17. Pared de la biblioteca fracturada debido a las solicitaciones mostradas.
