## **TRABAJO ESPECIAL DE GRADO**

# **EVALUACIÓN ESTRUCTURAL DEL EDIFICIO DE LA ESCUELA DE INGENIERÍA ELÉCTRICA DE LA FACULTAD DE INGENIERIA DE LA CIUDAD UNIVERSITARIA DE CARACAS**

Presentado ante la Ilustre  
Universidad Central de Venezuela

Caracas, Octubre 2010

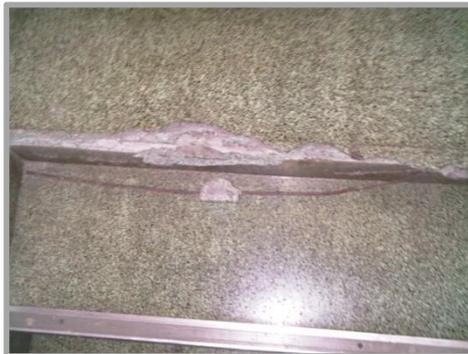
**Imagen 2.4. Falta de Recubrimiento**

*Fuente: Foto tomada el 22 de Julio de 2010 De la escalera Este del Edificio Sede de la Escuela de Ingeniería Eléctrica*

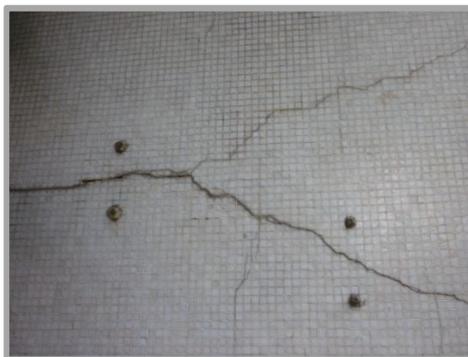
**Imagen 2.5. Grietas**

*Fuente: Foto tomada el 22 de Julio de 2010 de la Fachada Oeste del Edificio Sede de la Escuela de Ingeniería Eléctrica*

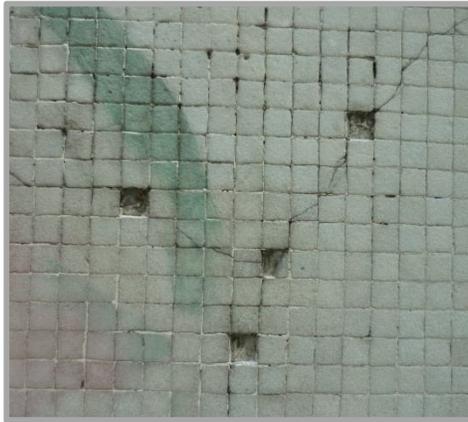
**Imagen 2.6. Desprendimiento y/o fisura de mosaicos de cerámica vitrificada**

*Fuente: Foto tomada el 22 de Julio de 2010 de la Fachada Este del Edificio Sede de la Escuela de Ingeniería Eléctrica*

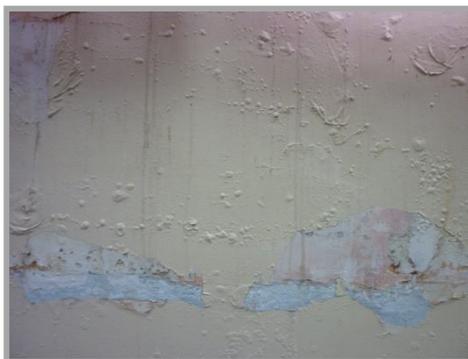
**Imagen 2.7. Humedad**

*Fuente: Foto tomada el 22 de Julio de 2010 de una de las Paredes del Edificio Sede de la Escuela de Ingeniería Eléctrica*

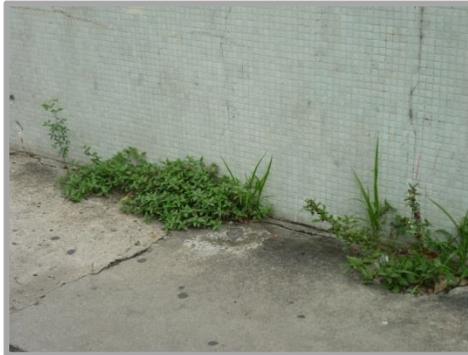
**Imagen 2.8. Capa Vegetal**

*Fuente: Foto tomada el 22 de Julio de 2010 de la Pared de la Fachada Este del Edificio Sede de la Escuela de Ingeniería Eléctrica*

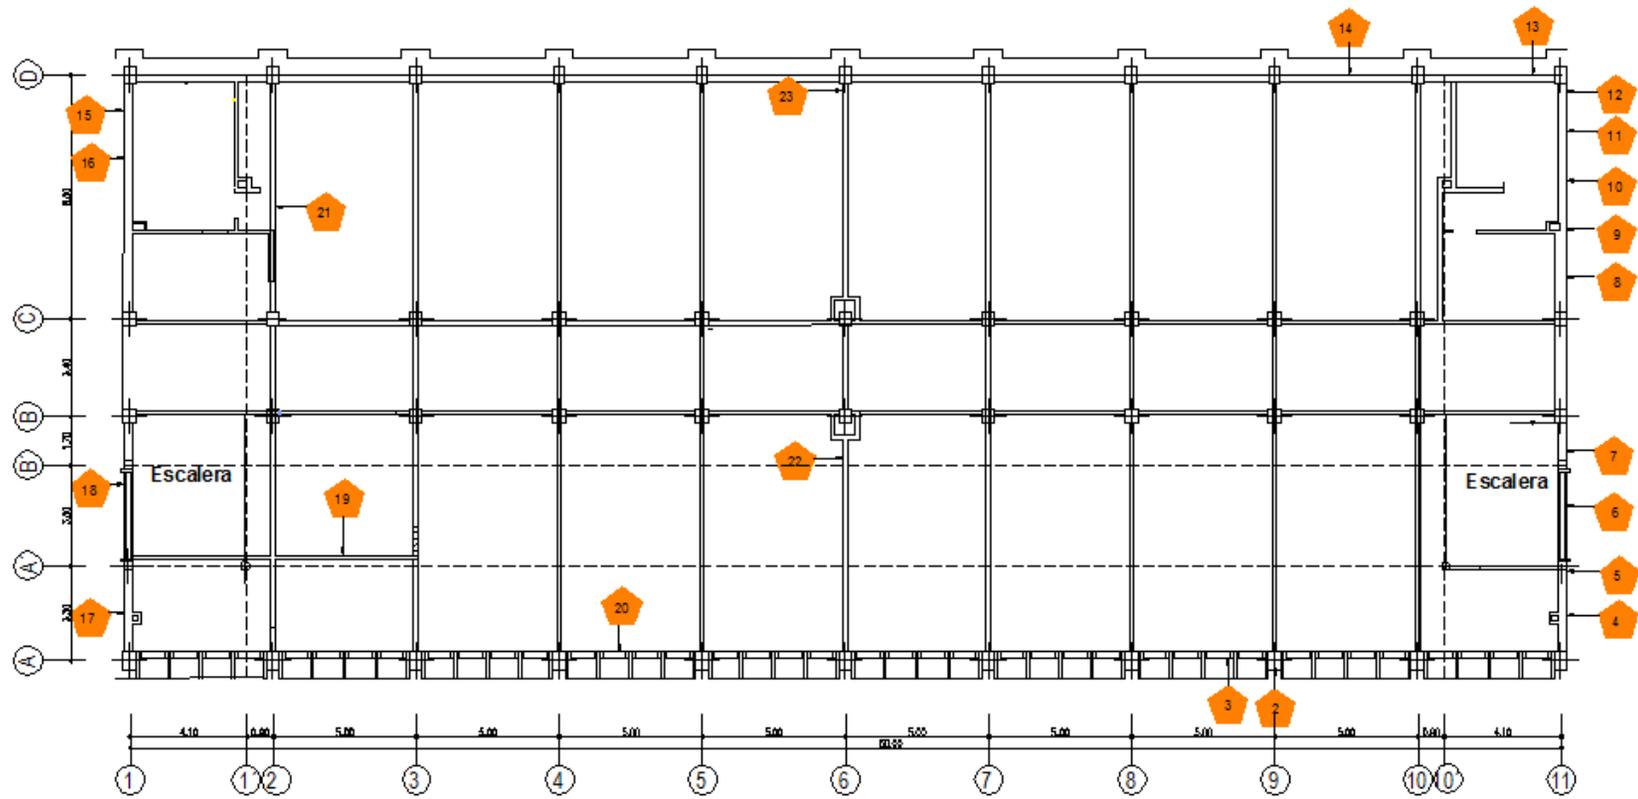
Imagen 4.8 Plano de Daños Planta Baja

Se observó que la edificación en general se encuentra en buen estado, tomando en cuenta su vida de uso, la mayoría de los problemas de deterioro vienen dado por grietas o por humedad y están en la fachada de la edificación y fuera de elementos estructurales como lo son vigas y columnas.

Se verificó que el drenaje de aguas de lluvia de la azotea no funciona correctamente lo que hace que la losa se inunde al momento de una lluvia en gran parte de su área, esto a su vez, ocasiona que la losa presente humedad en ciertos lugares a pesar de la presencia de impermeabilización. También se observó la presencia de humedad en paredes internas de la edificación, sobre todo en aquellas que poseían aires acondicionados- Con respecto a las paredes exteriores la fachada este y la oeste, se encuentran deterioradas en aproximadamente un 90 % con presencia de grietas y desprendimiento de mosaicos, en lo que se refiere a las Fachadas Norte y Sur, poseían gran cantidad de aires acondicionados, así como vidrios rotos a lo largo del 80% de las ventanas, sin embargo no se encontró nada grave desde el punto de vista estructural.

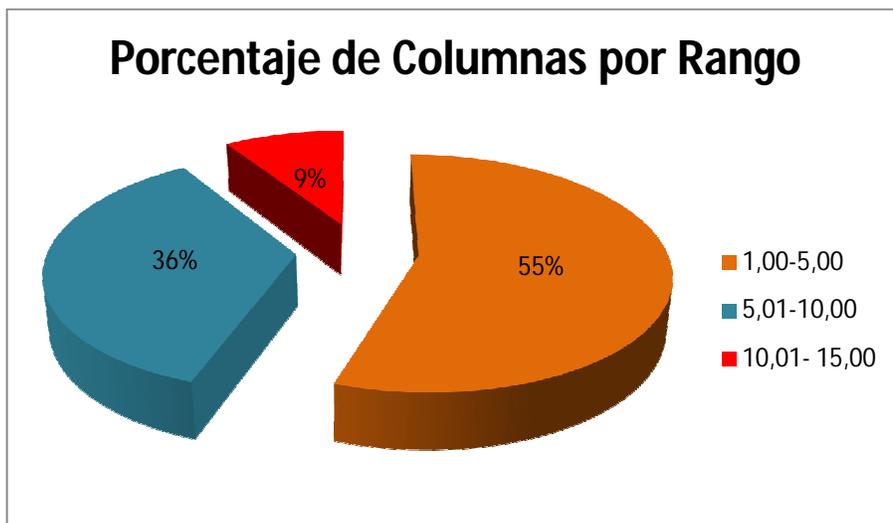
**Imagen 5.10. Gráfica de Porcentajes de columnas por cada Rango de  $F_R$**

Chequeado el Factor de Resistencia ( $F_R$ ) de cada una de las columnas de la edificación y los datos reflejados en la gráfica se observó que el 100% de las mismas, no cuenta con la resistencia requerida para soportar las sollicitaciones a las cuales está sometido el edificio. Es importante resaltar que el 9% de estas columnas sobrepasan entre 10 y 15 veces su relación demanda/capacidad, mientras que un 36% y un 55% se encuentran entre un rango de 5 a 10 y 1 a 5 respectivamente.
