**MANTENIMIENTO DE EDIFICACIONES:
PATOLOGÍAS EN EDIFICACIONES DE VIVIENDAS MULTIFAMILIARES
EN CARACAS**

Trabajo Especial de Grado presentado ante la Universidad Central de Venezuela
para optar al Grado Académico de Especialista en Desarrollo Tecnológico de la
Construcción

Autor: Arq. Fernando J. Flores García

Caracas, Septiembre 2015.

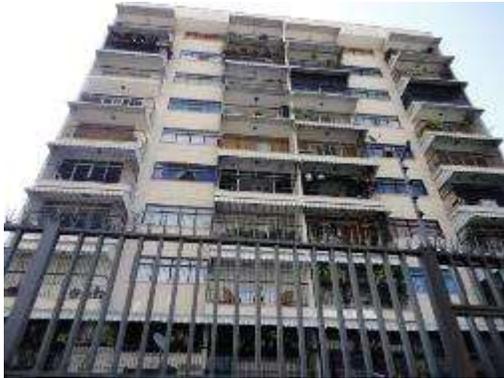
Imagen 2. Fachada principal deteriorada. Fuente FF

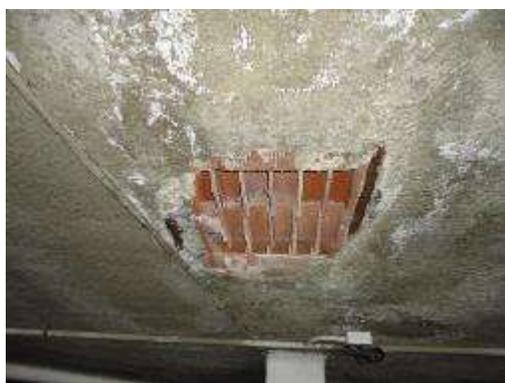
Imagen 10. Daño en bloque de arcilla y cabilla oxidada en la losa nervada de PB. Fuente FF

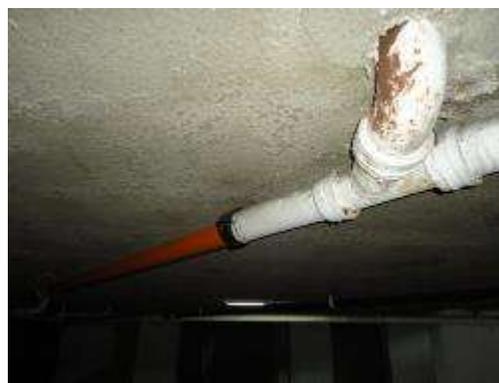
Imagen 11. Cambio material de tubería de aguas negras en sótano. Fuente FF

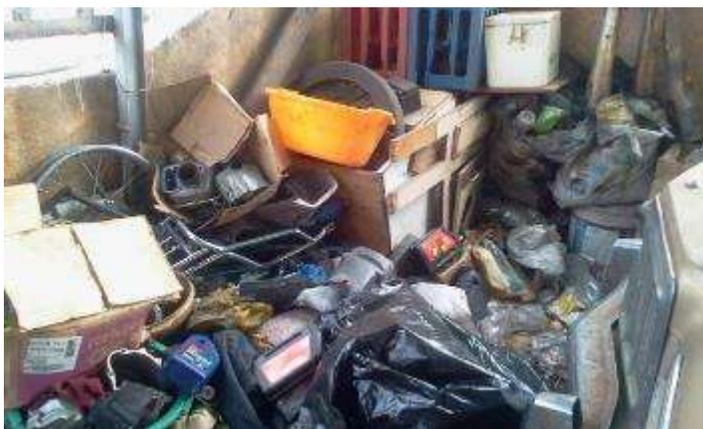
Fotografía 24. Basura acumulada en áreas comunes abandonada por uno de los habitantes. Fuente FF

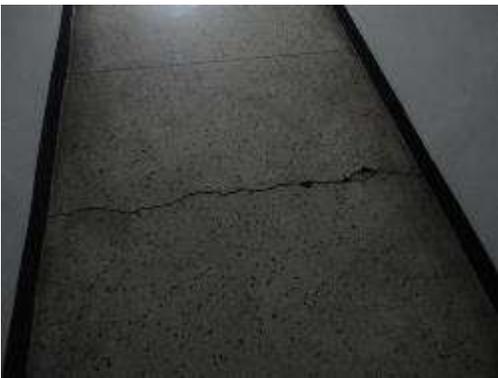
En la unidad de análisis C2 durante la visita al sitio se pudo detectar en los pisos 4 y 6 en los pasillos que comunican ambos núcleos de circulación grietas en todo el perímetro, pisos, paredes y techo, como se puede apreciar en la imagen 42 a continuación.

Imagen 42: Fisura junta de dilatación. Caso estudio 2. Fuente FF.

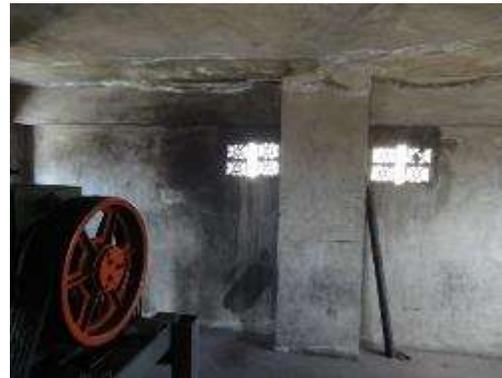
Imagen 48: Humedad losa techo. Caso estudio 5. Fuente FF.

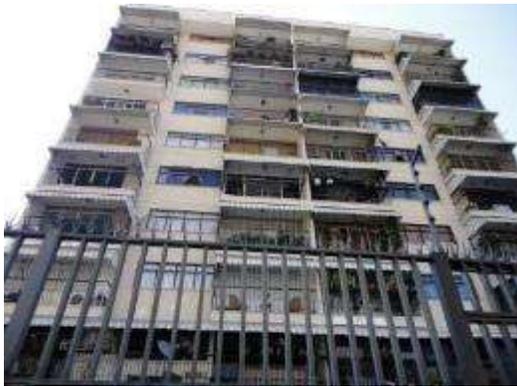
En las imágenes a continuación se puede apreciar el estado actual de la fachada del caso de estudio 1 (ver imágenes 49, 50), así como también el deterioro causado por la falta de mantenimiento, aún en el área de planta baja donde se cambió el material de la fachada por piedra proyectada (ver imagen 51), y en algunos casos se pudieron observar sectores desprendidos de las fachadas.

Imagen 49: Fachada principal. Pintura desmenuzada. Caso Estudio 1. Fuente FF

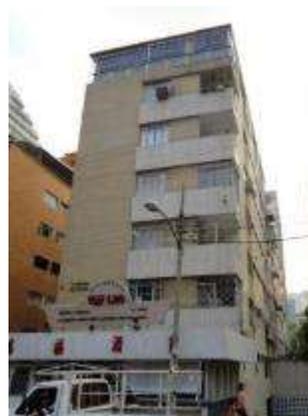
Imagen 52: Fachada principal. Pintura desmenuzada. Caso Estudio 2. Fuente FF

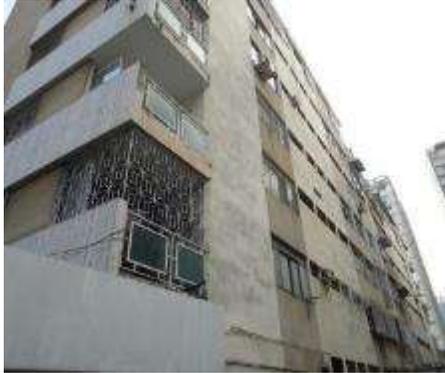
Imagen 53: Fachada norte. Pintura desconchada. Signos de humedad. Caso Estudio 2. Fuente FF

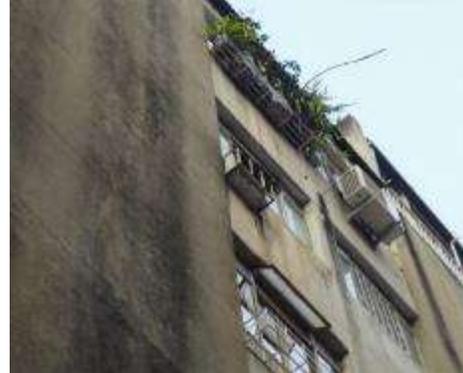
Imagen 54: Detalle fachada sur. Desgaste de acabados. Humedad. Caso Estudio 2. Fuente FF

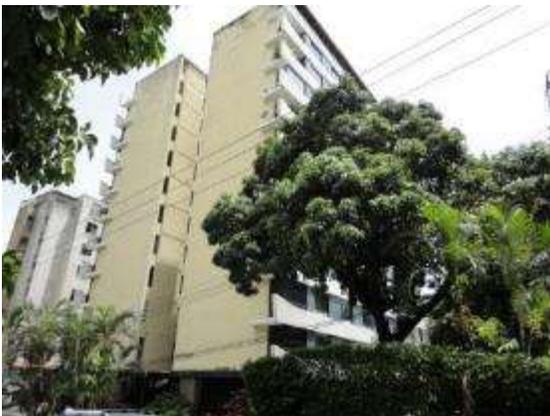
En las fachadas del caso de estudio 3, se pueden apreciar estos mismos signos de deterioro (ver imágenes 55, 56 y 57).

Imagen 55: Fachada principal. Pintura desconchada. Caso Estudio 3. Fuente FF

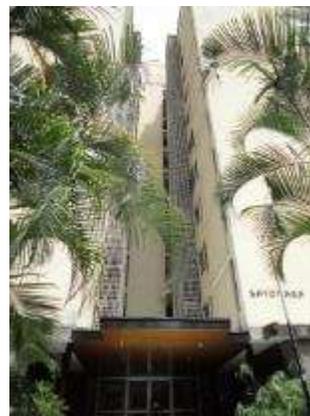
Imagen 56: Fachada principal. Pintura desconchada. Caso Estudio 3. Fuente FF

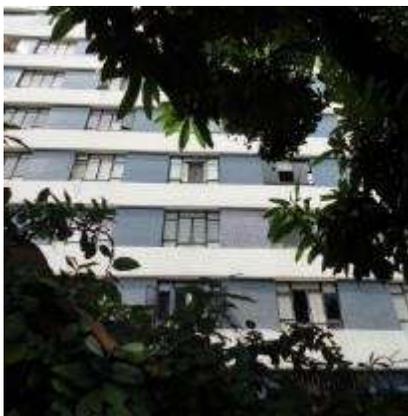
Imagen 57: Detalle fachada Norte. Daño en mosaico. Humedad. Caso Estudio 3. Fuente FF

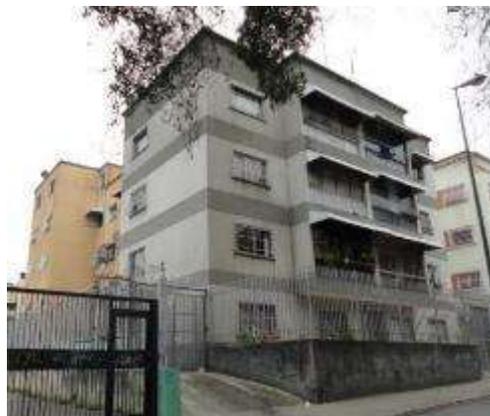
En el caso de estudio 4, se evidencia el esfuerzo realizado por los habitantes de esta edificación, que permitieron renovar la fachada principal de la edificación, cambiando el material, sin embargo las otras fachadas siguen demostrando signos de deterioro (ver imágenes 58, 59).

Imagen 58: Fachada principal. Reemplazada por piedra proyectada. Caso estudio 4. Fuente FF

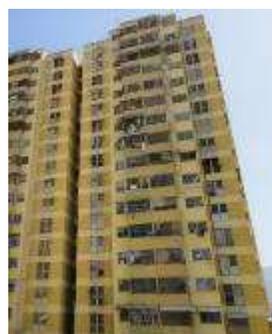
Imagen 60: Fachada sur. Pintura desconchada. Caso estudio 5. Fuente FF

El caso de estudio 5 no es la excepción, el deterioro originado por la falta de mantenimiento se evidencia en todas las fachadas visibles de la edificación (ver imágenes 60, 61 y 62).

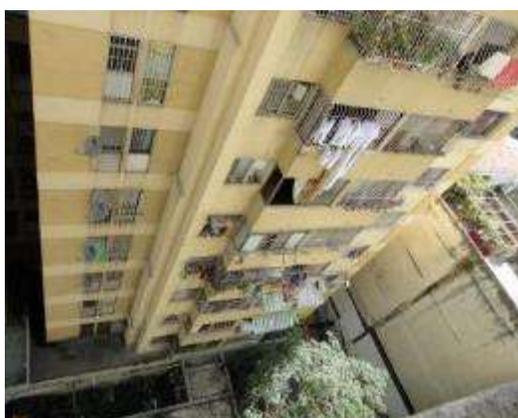
Imagen 61: Sección fachada sur. Pintura desconchada. Caso estudio 5. Fuente FF

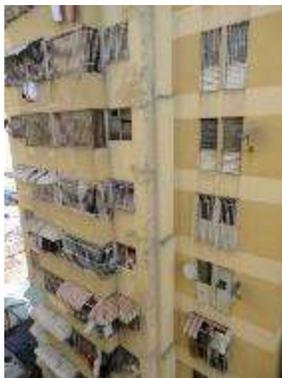
En la unidad de análisis 5 (Edif. Palmita), se pudieron detectar algunos sectores de la fachada que habían sido deteriorada por la humedad generada por la rotura de una tubería, se pudo investigar que la tubería había sido reparada, pero la fachada permanecía igual sin reparación (ver imagen 65).

Imagen 65: Fachada Sur. Signos de humedad en fachada. Caso estudio 5. Fuente FF

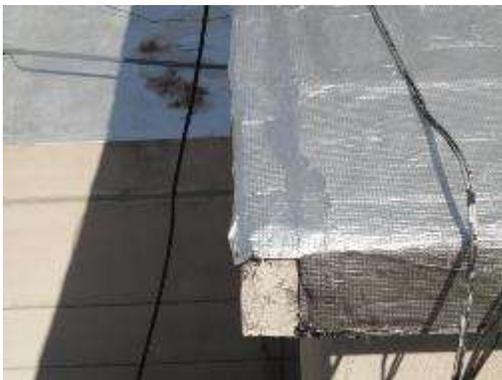
En la imagen 73 se puede apreciar que la impermeabilización del caso de estudio 1 se encuentra en buen estado, mientras que en el caso 4 (ver imagen 74) se observa el deterioro del manto asfáltico que recubre la losa de techo.

Imagen 73: Detalle techo. Estado impermeabilización. Caso estudio 1. Fuente FF

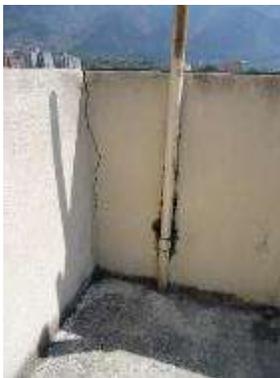
En las visitas a los casos de estudio C1 (Don Silvio) y C5 (Palmita) se pudo apreciar el deterioro de los antepechos en las áreas del techo, que mostraban grietas y signos de humedad, como se puede apreciar en las imágenes 75 y 76:

Imagen 75: Detalle antepecho. Grieta. Caso estudio 5. Fuente FF

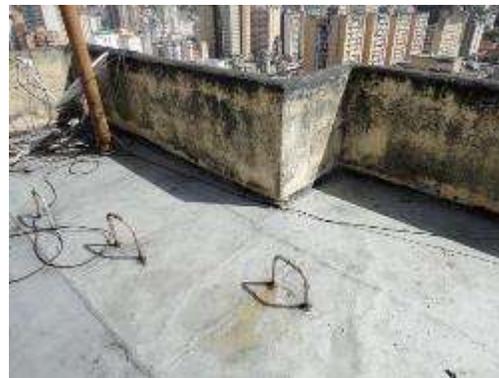
Imagen 76: Detalle antepecho. Cableado sin canalización y humedad. Caso estudio 5. Fuente FF

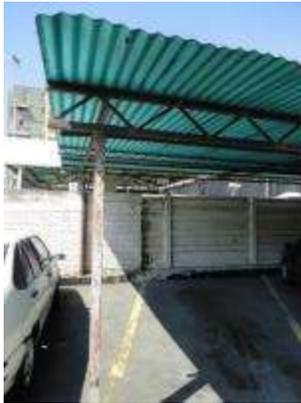
En el área de sótano del caso de estudio C1, en el sector del sótano se pudo observar el daño que ha sufrido la losa de sótano debido la instalación de un techo metálico en el estacionamiento de planta baja que provocó la rotura de los bloques de arcilla que componen la losa y la aparición de óxido en algunas cabillas (ver imágenes 85, 86 y 87).

Imagen 85: Detalle techo estacionamiento PB. Anclaje de techo causa humedad en sótano. Caso Estudio 1. Fuente FF

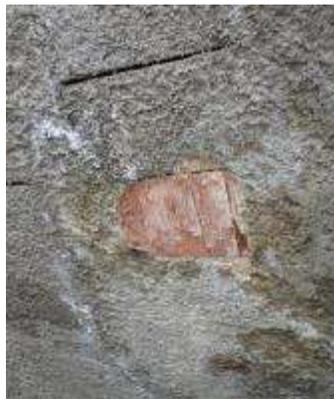
Imagen 87: Detalle techo estacionamiento. Signos de humedad en losa. Caso Estudio 1. Fuente FF

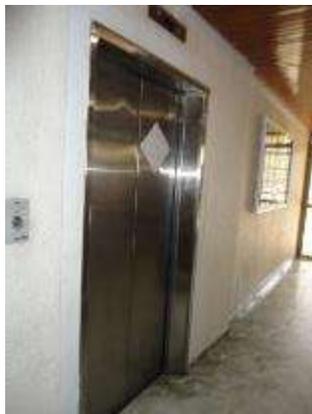
Se pudo conocer que la principal causa del daño de los ascensores ha sido la mala utilización de los equipos, como por ejemplo, al subir materiales con mayor peso al permitido.

Imagen 91: Detalle planta baja. Ascensor averiado. Caso estudio 4. Fuente FF

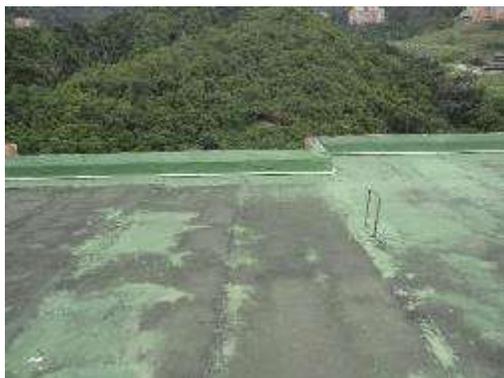
En el área de techo se puede apreciar igualmente el deterioro de la pintura impermeabilizante (imágenes 101 y 102), aunque aún no se aprecian signos de humedad en el piso inferior, debería protegerse el manto asfáltico con pintura impermeabilizante con mayor regularidad. Así mismo, se observó que los drenajes de aguas de lluvia de esta zona no están protegidos contra desechos que pudieran obstruir el paso del agua (imagen 102) (plano 17).

Imagen 101. Planta techo, estado actual impermeabilización 1. Torre H. Fuente FF

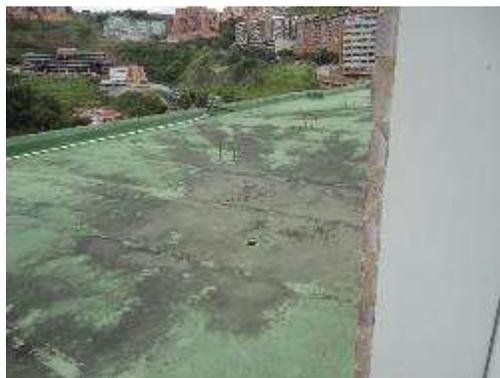
Imagen 102. Planta techo, estado actual impermeabilización 2. Torre H. Fuente FF
