# **ANEXOS**

## Taludes. Evaluación geomecánica de taludes y laderas

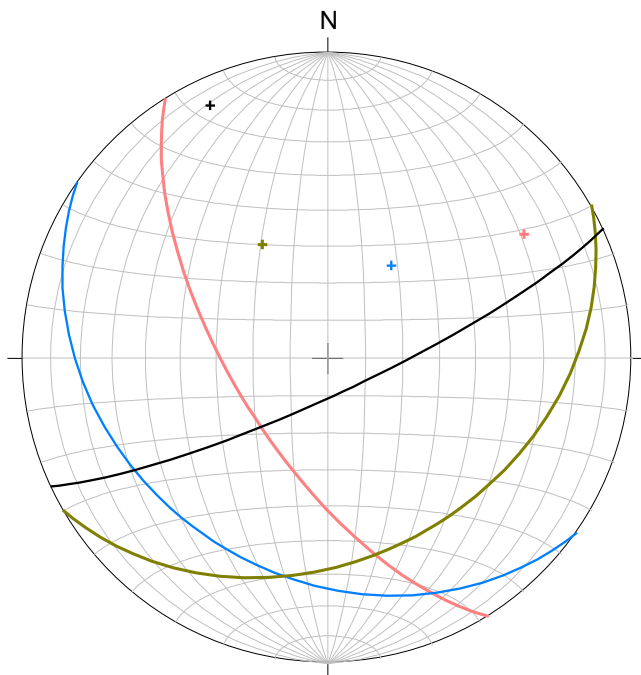
DATOS GENERALES		DESCRIPCIÓN GEOTÉCNICA	
TALUD N°	1	Afloramiento perteneciente al Complejo San Julián. Se encuentra muy meteorizado y presenta vetas de cuarzo. La ladera tiene la posibilidad de fallar por la cuña formada entre el plano de foliación y el plano de la familia de diaclasa d1	
ESTACIÓN	LM 002		
UBICACIÓN	Carretera de Ocumare. Sector Rancho Grande		
COORDENADAS UTM	N: 1144404		
	E: 643804		
PLANO DEL TALUD DE LA CARRETERA	N65E80S		
ALTURA DEL TALUD	4 m		
PLANO DE LA LADERA	N60E35S		
PLANO DE FOLIACIÓN	N55W30S		
MUESTRA	LM 002		
SECCIÓN FINA			
CLASIFICACIÓN DE DEERE (R.Q.D.)		DIACLASAS	
R.Q.D.= 115 - (3.3)8		ORIENTACIÓN	CANTIDAD
		PLANO #1	N 32 W 65 S
R.Q.D.= 89%		PLANO #2	
		PLANO #3	
CALIDAD = BUENA		PLANO #4	
		TOTAL	8

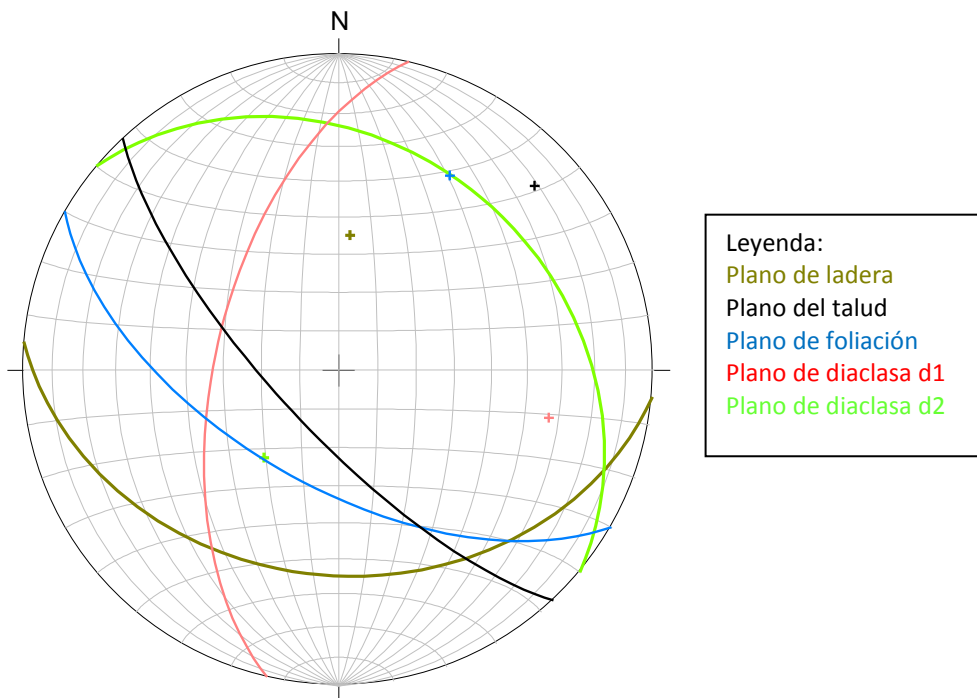
DATOS GENERALES		DESCRIPCIÓN GEOTÉCNICA	
TALUD N°	2	Afloramiento perteneciente al Complejo San Julián. Se encuentra muy meteorizado y presenta vetas de cuarzo.	
ESTACIÓN	LM 003		
UBICACIÓN	Carretera de Ocumare. Sector Puente de Hierro		
COORDENADAS UTM	N: 1143850		
	E: 644991		
PLANO DEL TALUD DE LA CARRETERA	N43W75S		
ALTURA DEL TALUD	6 m		
PLANO DE LA LADERA	N85W35S		
PLANO DE FOLIACIÓN	N60W60S		
MUESTRA	LM 003		
SECCIÓN FINA	LM 003		
CLASIFICACIÓN DE DEERE (R.Q.D.)		DIACLASAS	
R.Q.D.= 115 - (3.3)17			ORIENTACIÓN
		PLANO #1	N13E58N
R.Q.D.= 59%		PLANO #2	N50W31N
CALIDAD = REGULAR		PLANO #3	
		PLANO #4	
		TOTAL	17

Talud N°		2	
1	Resistencia de la matriz rocosa (MPa)	Ensayo de carga puntual	3,73 Mpa
	Puntuación		7
2	RQD		59%
	Puntuación		13
3	Separación entre diaclasas		0,1 m
	Puntuación		8
4	Estado de las discontinuidades	Longitud de la discontinuidad	4 m
		Puntuación	2
		Abertura	4 mm
		Puntuación	1
		Rugosidad	Rugosa
		Puntuación	5
		Relleno	Ninguno
		Puntuación	6
		Alteración	Muy alterada
Puntuación	1		
5	Agua freática	Estado general	Goteando
		Puntuación	4
		Sumatoria	47
Correcciones por la orientación de las discontinuidades		Medias	-25
		Total	22

CLASE	CALIDAD	PUNTUACIÓN
IV	MALA	40-21

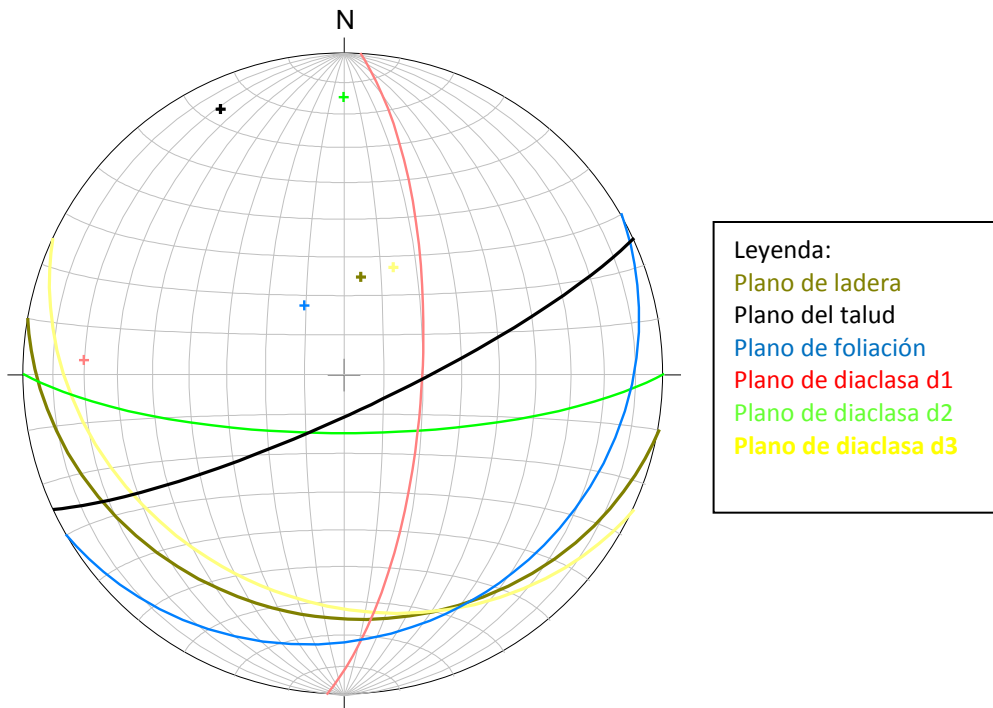
DATOS GENERALES		DESCRIPCIÓN GEOTÉCNICA	
TALUD N°	3	Afloramiento perteneciente al Complejo San Julián. Se encuentra muy meteorizado y presenta vetas de cuarzo. La ladera presenta posibilidad de falla planar por el plano de la foliación y de falla en cuña por la intersección del plano de foliación y de la familia de diaclasa d1.	
ESTACIÓN	LM 006		
UBICACIÓN	Carretera de Ocumare. Sector Quebrada Los Monos		
COORDENADAS UTM	N: 1143885		
	E: 646156		
PLANO DEL TALUD	N65E80S		
ALTURA DEL TALUD	5 m		
PLANO DE LADERA	N80W25S		
PLANO DE FOLIACIÓN	N60E20S		
MUESTRA	LM 006		
SECCIÓN FINA			
CLASIFICACIÓN DE DEERE (R.Q.D.)		DIACLASAS	
R.Q.D.= 115 - (3.3)15			
R.Q.D.= 66%		ORIENTACIÓN	CANTIDAD
CALIDAD = REGULAR	PLANO #1	N3E70S	6
	PLANO #2	EW75S	3
	PLANO #3	N65W30S	6
	PLANO #4		
		TOTAL	15

Talud N°		3	
1	Resistencia de la matriz rocosa (MPa)	Ensayo de carga puntual	3,92 Mpa
	Puntuación		7
2	RQD		66%
	Puntuación		13
3	Separación entre diaclasas		0,15 m
	Puntuación		8
4	Estado de las discontinuidades	Longitud de la discontinuidad	2,8
		Puntuación	4
		Abertura	10 mm
		Puntuación	0
		Rugosidad	Rugosa
		Puntuación	5
		Relleno	Sin relleno
		Puntuación	6
		Alteración	Lig. Alterada
		Puntuación	5
5	Agua freática	Estado general	Húmedo
		Puntuación	7
		Sumatoria	55
Correcciones por la orientación de las discontinuidades		Medias	-25
		Total	30

CLASE	CALIDAD	PUNTUACIÓN
IV	MALA	40-21

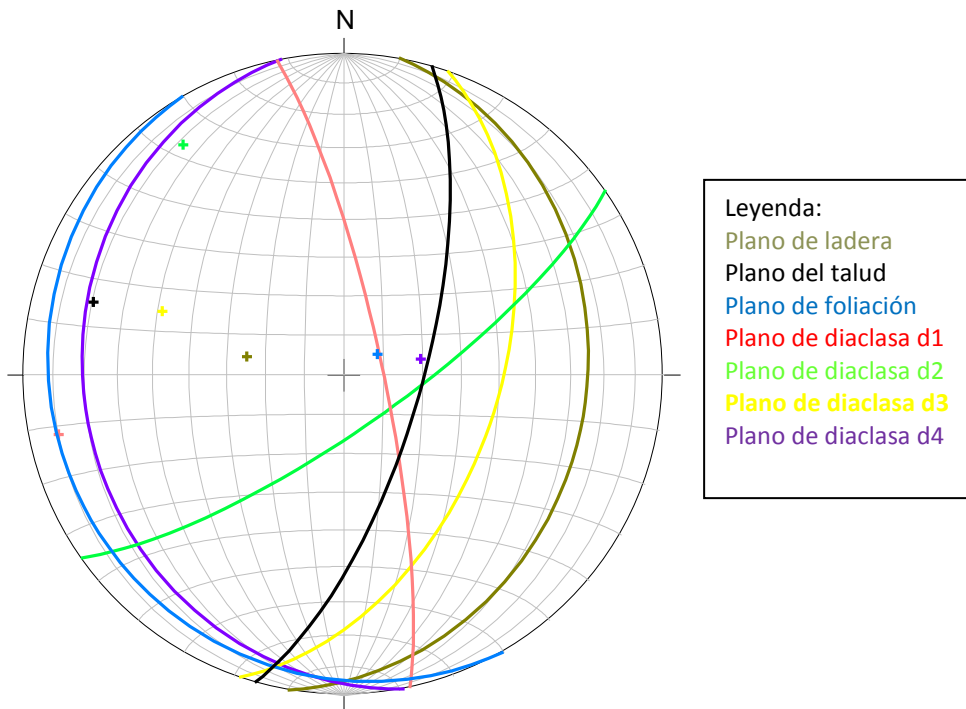
DATOS GENERALES		DESCRIPCIÓN GEOTÉCNICA		
TALUD N°	4	Afloramiento perteneciente al Complejo San Julián. Se encuentra muy meteorizado y presenta vetas de cuarzo.		
ESTACIÓN	LM 008			
UBICACIÓN	Carretera de Ocumare. Sector Quebrada Guacamaya			
COORDENADAS UTM	N: 1143890			
	E: 646171			
PLANO DEL TALUD	N16E70S			
ALTURA DEL TALUD	9 m			
PLANO DE LADERA	N10E25S			
PLANO DE FOLIACIÓN	N30W10S			
MUESTRA	LM 008			
SECCIÓN FINA	LM 008			
CLASIFICACIÓN DE DEERE (R.Q.D.)		DIACLASAS		
R.Q.D.= 115 - (3.3)20		ORIENTACIÓN	CANTIDAD	
		PLANO #1	N12W80N	4
R.Q.D.= 49%		PLANO #2	N55E76S	7
CALIDAD = MALA		PLANO #3	N19E50S	6
		PLANO #4	N11W20S	3
		TOTAL		20

Talud N°		4	
1	Resistencia de la matriz rocosa (MPa)	Ensayo de carga puntual	1,61 Mpa
	Puntuación		4
2	RQD		49%
	Puntuación		6
3	Separación entre diaclasas		0,08 m
	Puntuación		8
4	Estado de las discontinuidades	Longitud de la discontinuidad	2 m
		Puntuación	4
		Abertura	12 mm
		Puntuación	0
		Rugosidad	Rugosa
		Puntuación	5
		Relleno	Ninguno
		Puntuación	6
		Alteración	Lig. Alterada
		Puntuación	5
5	Agua freática	Estado general	Seco
		Puntuación	15
		total	53
Correcciones por la orientación de las discontinuidades		Medias	-25
		Total	28

CLASE	CALIDAD	PUNTUACIÓN
IV	MALA	40-21

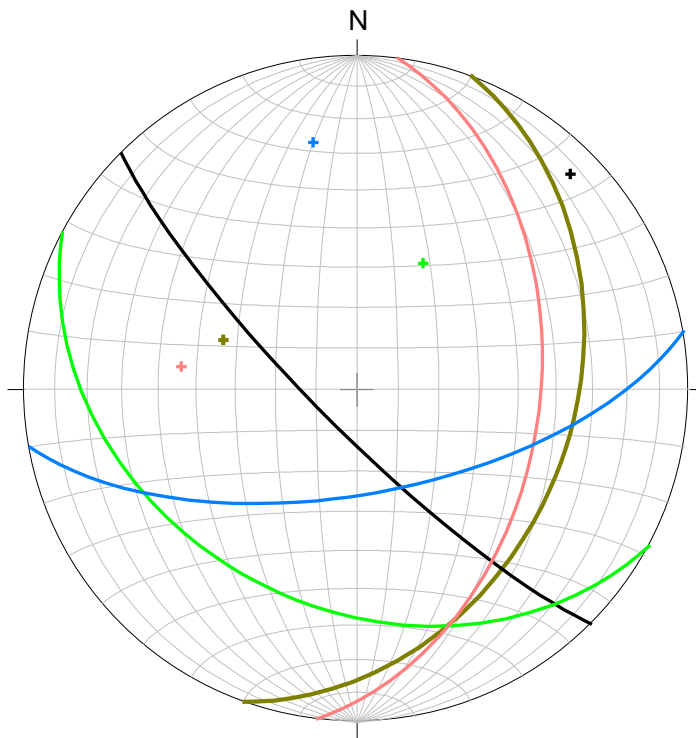
DATOS GENERALES		DESCRIPCIÓN GEOTÉCNICA		
TALUD N°	7	Afloramiento perteneciente al Complejo de San Julián. Se encuentra muy meteorizado y presenta vetas de cuarzo. Ladera potencialmente estable.		
ESTACIÓN	LM 012			
UBICACIÓN	Carretera de Ocumare. Sector Quebrada Guamita			
COORDENADAS UTM	N: 1143129			
	E: 647108			
PLANO DEL TALUD	N45W80S			
ALTURA DEL TALUD	3 m			
PLANO DE LADERA	N20E35S			
PLANO DE FOLIACIÓN	N80E65S			
MUESTRA	LM 012			
SECCIÓN FINA	LM 012			
CLASIFICACIÓN DE DEERE (R.Q.D.)		DIACLASAS		
R.Q.D.= 115 - (3.3)9		ORIENTACIÓN	CANTIDAD	
		PLANO #1	N7E44S	5
R.Q.D.= 85%		PLANO #2	N62W35S	4
		PLANO #3		
CALIDAD = BUENA		PLANO #4		
		TOTAL		9

Talud N°		7	
1	Resistencia de la matriz rocosa (MPa)	Ensayo de carga puntual	3,97 Mpa
	Puntuación		7
2	RQD		85%
	Puntuación		17
3	Separación entre diaclasas		0,25 m
	Puntuación		10
4	Estado de las discontinuidades	Longitud de la discontinuidad	3 m
		Puntuación	4
		Abertura	7mm
		Puntuación	0
		Rugosidad	Rugosa
		Puntuación	5
		Relleno	Ninguno
		Puntuación	6
		Alteración	Moder. Alterada
Puntuación	3		
5	Agua freática	Estado general	Húmeda
		Puntuación	7
		Sumatoria	59
Correcciones por la orientación de las discontinuidades		Medias	-25
		Total	34

CLASE	CALIDAD	PUNTUACIÓN
IV	MALA	40-21

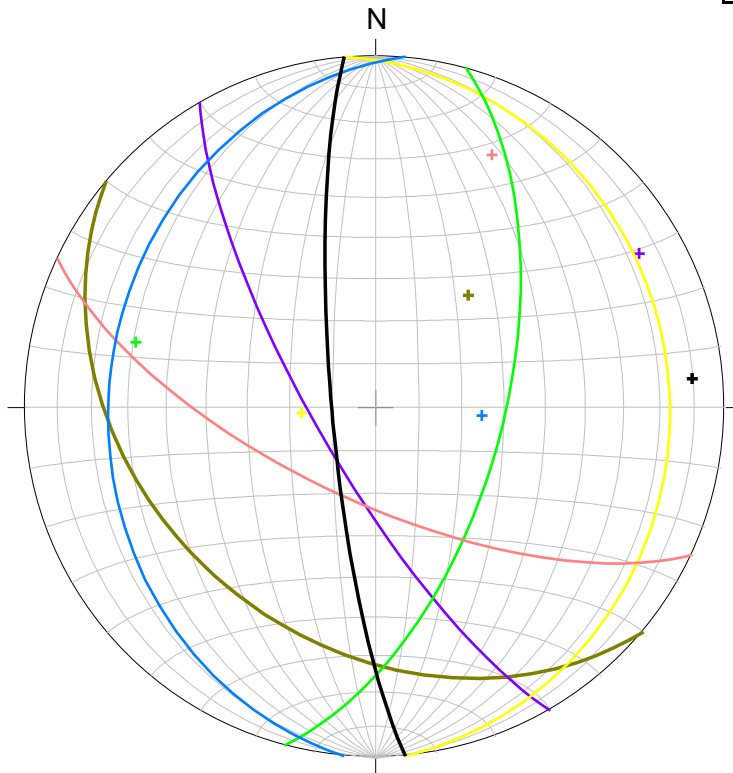
DATOS GENERALES		DESCRIPCIÓN GEOTÉCNICA		
TALUD N°	18	Afloramiento perteneciente al Complejo de San Julián. Se encuentra muy meteorizado y presenta vetas de cuarzo.		
ESTACIÓN	LM 022			
UBICACIÓN	Pozo el diablo, quebrada Quey, barrio el Milagro			
COORDENADAS UTM	N: 1139474			
	E: 653091			
PLANO DEL TALUD	N05W80S			
ALTURA DEL TALUD	3,5 m			
PLANO DE LADERA	N50W34S			
PLANO DE FOLIACIÓN	N5E25N			
MUESTRA	LM 022			
SECCIÓN FINA				
CLASIFICACIÓN DE DEERE (R.Q.D.)		DIACLASAS		
R.Q.D.= 115 - (3.3)26				
		ORIENTACIÓN	CANTIDAD	
		PLANO #1	N65W68S	9
R.Q.D.= 29%		PLANO #2	N15E60S	5
		PLANO #3	N5W17N	8
CALIDAD = MALA		PLANO #4	N30W75S	4
		TOTAL		26

Talud N°	18
1	Resistencia de la matriz rocosa (MPa)	Ensayo de carga puntual	
		6,53 Mpa	
		Puntuación	
		12	
2	RQD		29%
	Puntuación		6
3	Separación entre diaclasas		0,1 m
	Puntuación		8
4	Estado de las discontinuidades	Longitud de la discontinuidad	
		2,2 m	
		Puntuación	
		4	
		Abertura	
		5 mm	
		Puntuación	
		1	
		Rugosidad	
		Lig. Rugosa	
Puntuación			
3			
Relleno			
Ninguno			
Puntuación			
6			
Alteración			
Muy alterada			
Puntuación			
1			
5	Agua freática	Estado general	
		Húmeda	
		Puntuación	
		7	
		Sumatoria	
		48	
Correcciones por la orientación de las discontinuidades		Medias	
		-25	
		Total	
		23

CLASE	CALIDAD	PUNTUACIÓN
IV	MALA	40-21

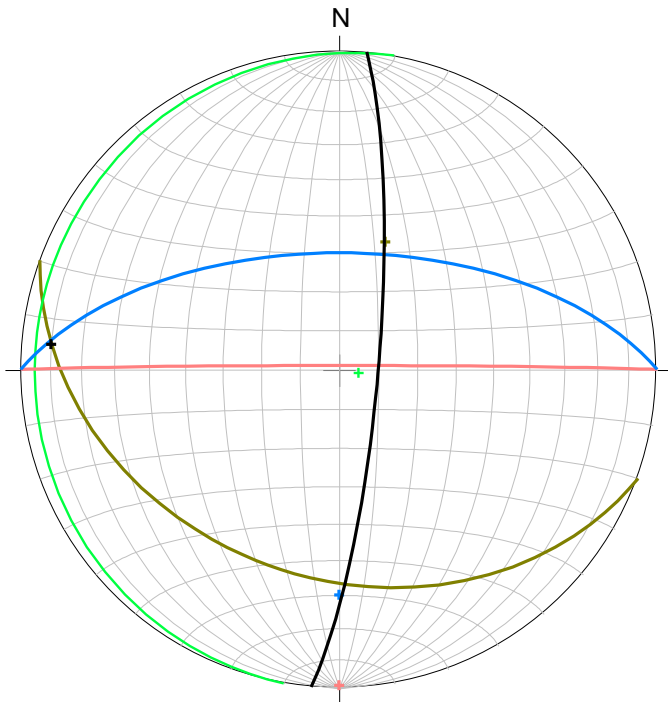
DATOS GENERALES		DESCRIPCIÓN GEOTÉCNICA	
TALUD N°	19	Afloramiento perteneciente al Complejo de San Julián. Se encuentra muy meteorizado y presenta vetas de cuarzo.	
ESTACIÓN	LM 023		
UBICACIÓN	Pozo el diablo, quebrada Quey, barrio el Milagro		
COORDENADAS UTM	N: 1139017		
	E: 653444		
PLANO DEL TALUD	N5E80S		
ALTURA DEL TALUD	8 m		
PLANO DE LADERA	N70W35S		
PLANO DE FOLIACIÓN	E-W60N		
MUESTRA	LM 023		
SECCIÓN FINA			
CLASIFICACIÓN DE DEERE (R.Q.D.)		DIACLASAS	
R.Q.D.= 115 - (3.3)12		ORIENTACIÓN	CANTIDAD
	PLANO #1	E-W90	8
R.Q.D.= 75%	PLANO #2	N10E5N	4
	PLANO #3		
CALIDAD = BUENA	PLANO #4		
	TOTAL		12

Talud N°		19	
1	Resistencia de la matriz rocosa (MPa)	Ensayo de carga puntual	4,7 Mpa
	Puntuación		12
2	RQD		75%
	Puntuación		17
3	Separación entre diaclasas		0,3 m
	Puntuación		10
4	Estado de las discontinuidades	Longitud de la discontinuidad	4,5 m
		Puntuación	2
		Abertura	3mm
		Puntuación	1
		Rugosidad	Lig. Rugosa
		Puntuación	3
		Relleno	Ninguno
		Puntuación	6
		Alteración	Muy alterada
		Puntuación	1
5	Agua freática	Estado general	Húmeda
		Puntuación	7
		Sumatoria	59
Correcciones por la orientación de las discontinuidades		Medias	-25
		Total	34

CLASE	CALIDAD	PUNTUACIÓN
IV	MALA	40-21

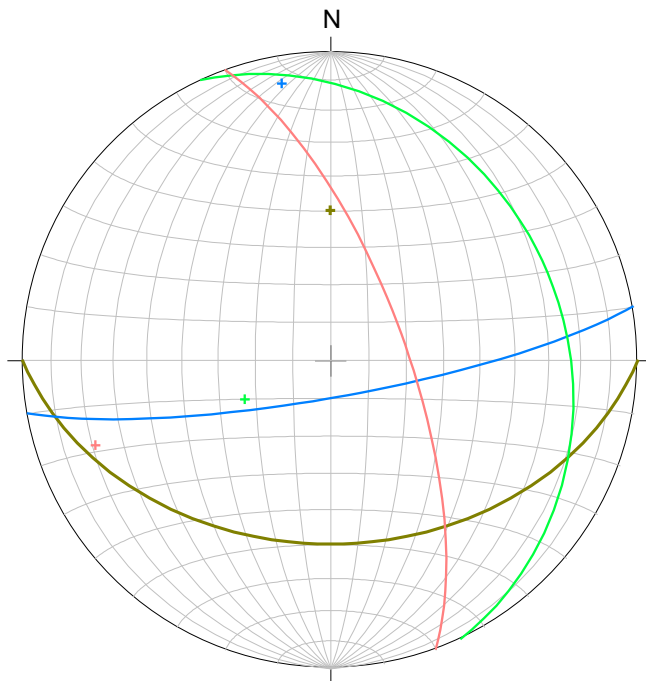
DATOS GENERALES		DESCRIPCIÓN GEOTÉCNICA		
TALUD N°	20	Afloramiento perteneciente al Esquisto Las Mercedes. Se encuentra meteorizado y foliado.		
ESTACIÓN	LM 031			
UBICACIÓN	Urb. El Limón. Sector La Candelaria			
COORDENADAS UTM	N: 1137869			
	E: 648560			
PLANO DEL TALUD	N80E80S			
ALTURA DEL TALUD	4 m			
PLANO DE LADERA	E-W40S			
PLANO DE FOLIACIÓN	N80E80S			
MUESTRA	LM 031			
SECCIÓN FINA				
CLASIFICACIÓN DE DEERE (R.Q.D.)		DIACLASAS		
R.Q.D.= 115 - (3.3)14		ORIENTACIÓN	CANTIDAD	
		PLANO #1	N20W70N	9
R.Q.D.= 69%		PLANO #2	N25W25N	5
CALIDAD = REGULAR		PLANO #3		
		PLANO #4		
		TOTAL	14

Talud N°		20	
1	Resistencia de la matriz rocosa (MPa)	Ensayo de carga puntual	3,57 Mpa
	Puntuación		7
2	RQD		69%
	Puntuación		13
3	Separación entre diaclasas		0,7m
	Puntuación		15
4	Estado de las discontinuidades	Longitud de la discontinuidad	2 m
		Puntuación	4
		Abertura	20 mm
		Puntuación	0
		Rugosidad	Lig. Rugosa
		Puntuación	3
		Relleno	Ninguno
		Puntuación	6
		Alteración	Lig. Alterada
		Puntuación	5
5	Agua freática	Estado general	Lig. Húmedo
		Puntuación	10
		Sumatoria	63
Correcciones por la orientación de las discontinuidades		Medias	-25
		Total	38

CLASE	CALIDAD	PUNTUACIÓN
IV	MALA	40-21

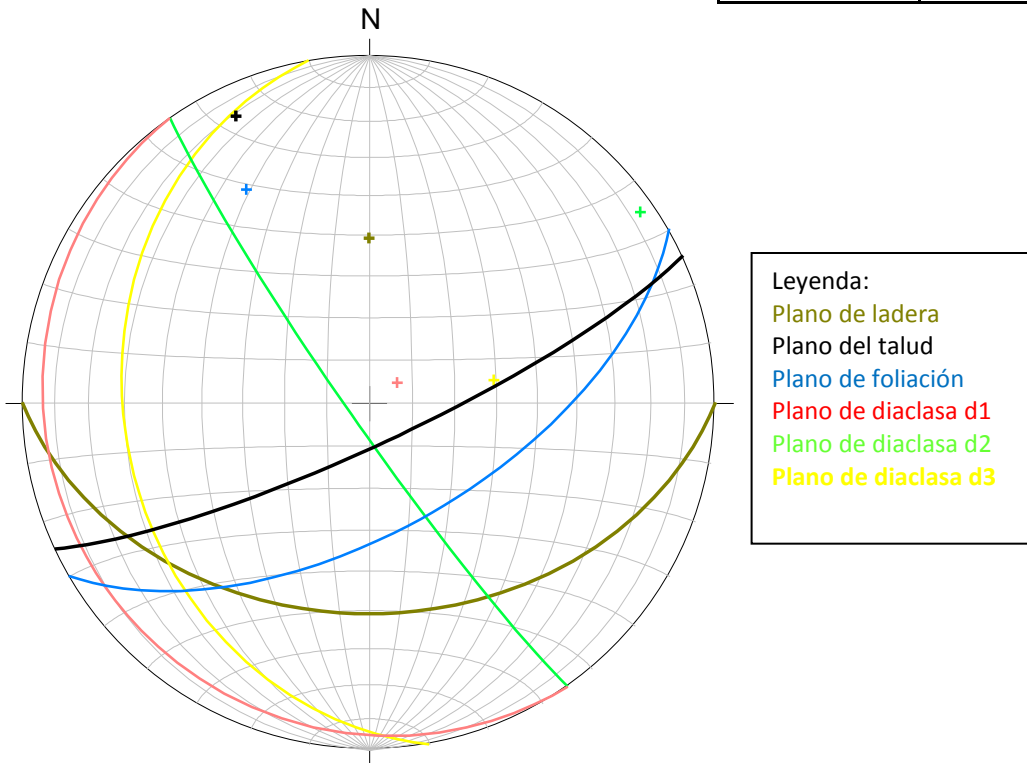
DATOS GENERALES		DESCRIPCIÓN GEOTÉCNICA	
TALUD N°	21	Afloramiento perteneciente al Esquisto Las Mercedes. Se encuentra meteorizado, foliado y muy fracturado.	
ESTACIÓN	LM 033		
UBICACIÓN	Urb. El Limón. Sector La Candelaria		
COORDENADAS UTM	N: 1138177		
	E: 649108		
PLANO DEL TALUD	N65E80S		
ALTURA DEL TALUD	5 m		
PLANO DE LADERA	E-W39N		
PLANO DE FOLIACIÓN	N60E60S		
MUESTRA	LM 033		
SECCIÓN FINA			
CLASIFICACIÓN DE DEERE (R.Q.D.)		DIACLASAS	
R.Q.D.= 115 - (3.3)10			
R.Q.D.= 82%		PLANO #1	ORIENTACIÓN N35W8S CANTIDAD 5
CALIDAD = BUENA		PLANO #2	N35W85S 3
		PLANO #3	N10W30S 2
		PLANO #4	
		TOTAL	10

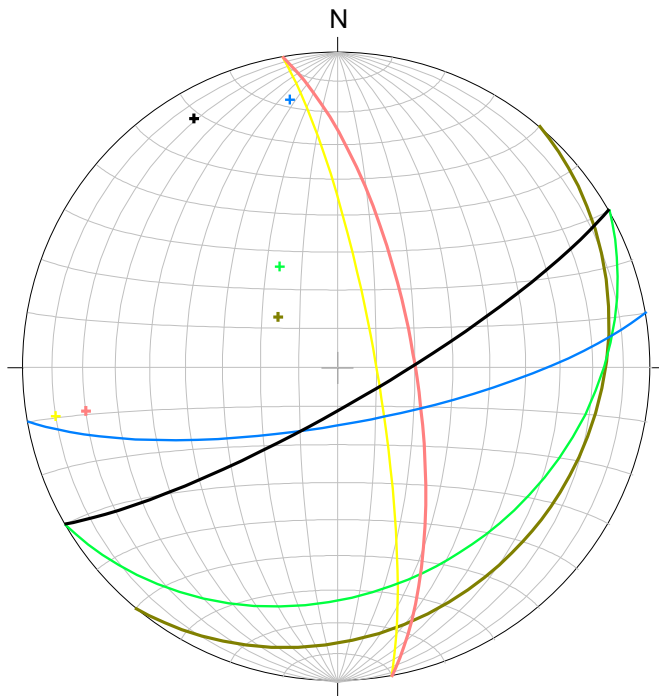
DATOS GENERALES		DESCRIPCIÓN GEOTÉCNICA	
TALUD N°	22	Afloramiento perteneciente al Complejo de San Julián. Se encuentra meteorizado y presenta vetas de cuarzo. El macizo se encuentra muy fracturado	
ESTACIÓN	LM 070		
UBICACIÓN	Urb. El Limón, sector Mata Seca		
COORDENADAS UTM	N: 1138932		
	E: 648865		
PLANO DEL TALUD	N60E80S		
ALTURA DEL TALUD	2 m		
PLANO DE LADERA	N40E20S		
PLANO DE FOLIACIÓN	N80E75S		
MUESTRA	LM 037		
SECCIÓN FINA			
CLASIFICACIÓN DE DEERE (R.Q.D.)		DIACLASAS	
R.Q.D.= 115 - (3.3)16		ORIENTACIÓN	CANTIDAD
	PLANO #1	N10W70N	6
R.Q.D.= 62%	PLANO #2	N60E30S	5
	PLANO #3	N10W80N	5
CALIDAD = REGULAR	PLANO #4		
	TOTAL		16

Talud N°		22	
1	Resistencia de la matriz rocosa (MPa)	Ensayo de carga puntual	1,28 Mpa
	Puntuación		4
2	RQD		62%
	Puntuación		13
3	Separación entre diaclasas		0,3 m
	Puntuación		10
4	Estado de las discontinuidades	Longitud de la discontinuidad	1,5 m
		Puntuación	4
		Abertura	12 mm
		Puntuación	0
		Rugosidad	Lig. Rugosa
		Puntuación	3
		Relleno	Duro > 5mm
		Puntuación	2
		Alteración	Lig. Alterada
		Puntuación	5
5	Agua freática	Estado general	Lig. Húmedo
		Puntuación	10
		Sumatoria	51
Correcciones por la orientación de las discontinuidades		Medias	-25
		Total	26

CLASE	CALIDAD	PUNTUACIÓN
IV	MALA	40-21

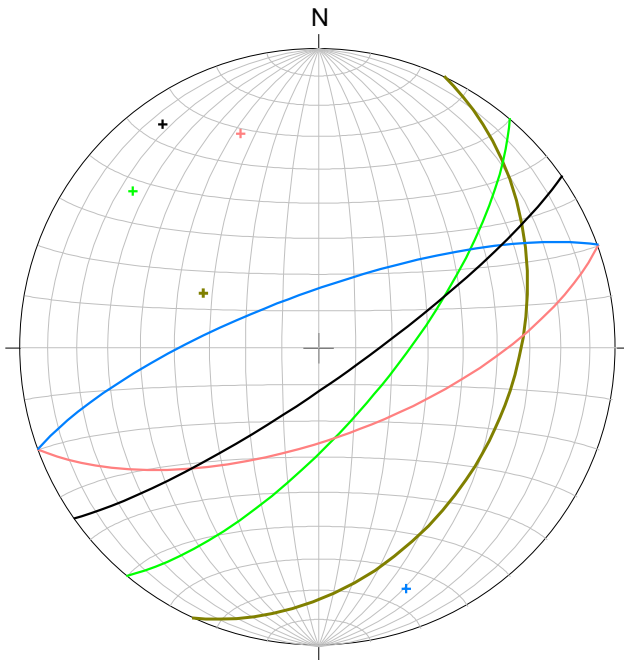
DATOS GENERALES		DESCRIPCIÓN GEOTÉCNICA	
TALUD N°	25	Afloramiento perteneciente al Complejo de San Julián. Se encuentra muy plegado y fracturado. Presenta medio grado de meteorización.	
ESTACIÓN	LM 071		
UBICACIÓN	Urb. El Limón, sector Los Rauseos		
COORDENADAS UTM	N: 1141015		
	E: 648725		
PLANO DEL TALUD	N55E80S		
ALTURA DEL TALUD	3 m		
PLANO DE LADERA	N25E35S		
PLANO DE FOLIACIÓN	N70E75N		
MUESTRA	LM 071		
SECCIÓN FINA			
CLASIFICACIÓN DE DEERE (R.Q.D.)		DIACLASAS	
R.Q.D.= 115 - (3.3)14		ORIENTACIÓN	CANTIDAD
	PLANO #1	N70E65S	9
R.Q.D.= 66%	PLANO #2	N40E70S	6
	PLANO #3		
CALIDAD = REGULAR	PLANO #4		
	TOTAL		15

Talud N°		25	
1	Resistencia de la matriz rocosa (MPa)	Ensayo de carga puntual	2,65 Mpa
	Puntuación		7
2	RQD		66%
	Puntuación		13
3	Separación entre diaclasas		0,8 m
	Puntuación		15
4	Estado de las discontinuidades	Longitud de la discontinuidad	3 m
		Puntuación	2
		Abertura	Nada
		Puntuación	6
		Rugosidad	Ondulada
		Puntuación	1
		Relleno	Ninguno
		Puntuación	6
		Alteración	Mod. Alterada
		Puntuación	3
5	Agua freática	Estado general	Seco
		Puntuación	15
		Sumatoria	68
Correcciones por la orientación de las discontinuidades		Medias	-25
		Total	43

CLASE	CALIDAD	PUNTUACIÓN
III	MEDIA	60-41

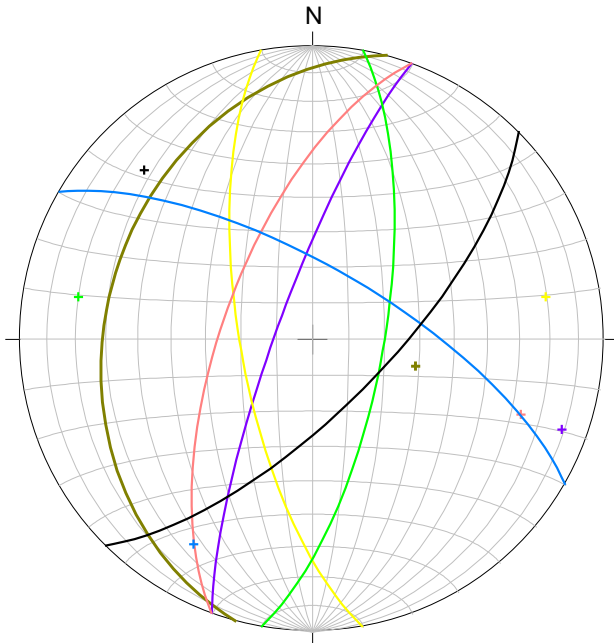
DATOS GENERALES		DESCRIPCIÓN GEOTÉCNICA	
TALUD N°	26	Se evidencia la actividad tectónica por la presencia de deformaciones y abundantes planos de diaclasas. Afloramiento perteneciente al Complejo San Julián, que presenta una litología muy foliada. La frecuencia de las diaclasas aumenta hacia el tope del talud.	
ESTACIÓN	LM 072		
UBICACIÓN	Urb. El Limón, sector Valle Verde		
COORDENADAS UTM	N: 114000		
	E: 650225		
PLANO DEL TALUD	N45E70S		
ALTURA DEL TALUD	2 m		
PLANO DE LADERA	N15E30N		
PLANO DE FOLIACIÓN	N60W70N		
MUESTRA	LM 072		
SECCIÓN FINA			
CLASIFICACIÓN DE DEERE (R.Q.D.)		DIACLASAS	
R.Q.D.= 115 - (3.3)19		ORIENTACIÓN	CANTIDAD
	PLANO #1	N20E65N	2
R.Q.D.= 52%	PLANO #2	N10E70S	6
	PLANO #3	N10W70S	3
CALIDAD = REGULAR	PLANO #4	N20E80N	8
	TOTAL		19

Talud N°	26	
1	Resistencia de la matriz rocosa (MPa)	Ensayo de carga puntual	3,56 Mpa
	Puntuación		7
2	RQD		52%
	Puntuación		13
3	Separación entre diaclasas		0,4 m
	Puntuación		10
4	Estado de las discontinuidades	Longitud de la discontinuidad	2 m
		Puntuación	4
		Abertura	<0,1 mm
		Puntuación	5
		Rugosidad	Ondulada
		Puntuación	1
		Relleno	Ninguno
		Puntuación	6
		Alteración	Muy alterada
		Puntuación	1
5	Agua freática	Estado general	Lig. Húmeda
		Puntuación	10
		Sumatoria	57
Correcciones por la orientación de las discontinuidades		Medias	-25
		Total	32

CLASE	CALIDAD	PUNTUACIÓN
IV	MALA	40-21

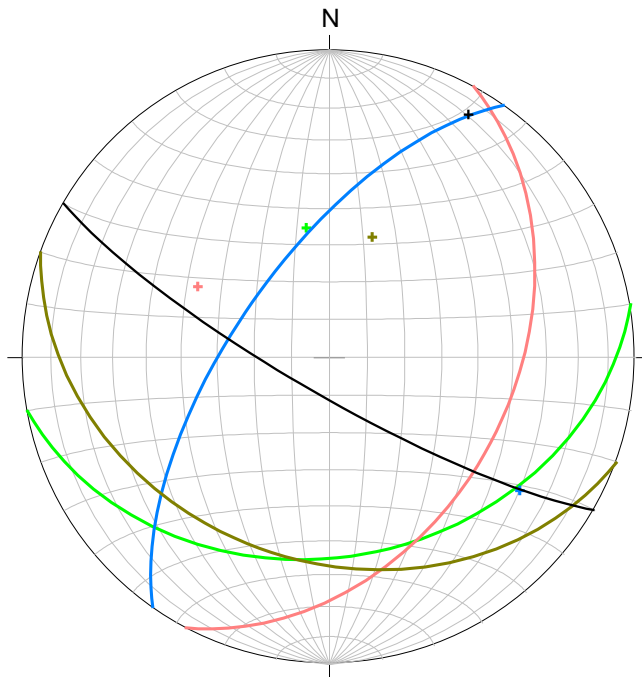
DATOS GENERALES		DESCRIPCIÓN GEOTÉCNICA	
TALUD N°	27	Afloramiento perteneciente al Complejo de San Julián. se encuentra muy meteorizado y deformado	
ESTACIÓN	LM 073		
UBICACIÓN	Urb. El Limón, sector Las Mayas		
COORDENADAS UTM	N: 1139231		
	E: 651035		
PLANO DEL TALUD	N60W80S		
ALTURA DEL TALUD	5 m		
PLANO DE LADERA	N70W34S		
PLANO DE FOLIACIÓN	N35E65N		
MUESTRA	LM 073		
SECCIÓN FINA			
CLASIFICACIÓN DE DEERE (R.Q.D.)		DIACLASAS	
R.Q.D.= 115 - (3.3)10		ORIENTACIÓN	CANTIDAD
	PLANO #1	N28E40S	7
R.Q.D.= 82%	PLANO #2	N80E35S	3
	PLANO #3		
CALIDAD = BUENA	PLANO #4		
	TOTAL		10

Talud N°		27	
1	Resistencia de la matriz rocosa (MPa)	Ensayo de carga puntual	3,12 Mpa
	Puntuación		7
2	RQD		82%
	Puntuación		17
3	Separación entre diaclasas		0,62 m
	Puntuación		15
4	Estado de las discontinuidades	Longitud de la discontinuidad	4 m
		Puntuación	2
		Abertura	3mm
		Puntuación	1
		Rugosidad	Lig. Rugosa
		Puntuación	3
		Relleno	Ninguno
		Puntuación	6
		Alteración	Lig. Alterada
		Puntuación	5
5	Agua freática	Estado general	Lig. Húmeda
		Puntuación	10
		Sumatoria	66
Correcciones por la orientación de las discontinuidades		Medias	-25
		Total	41

CLASE	CALIDAD	PUNTUACIÓN
III	MEDIA	60-41

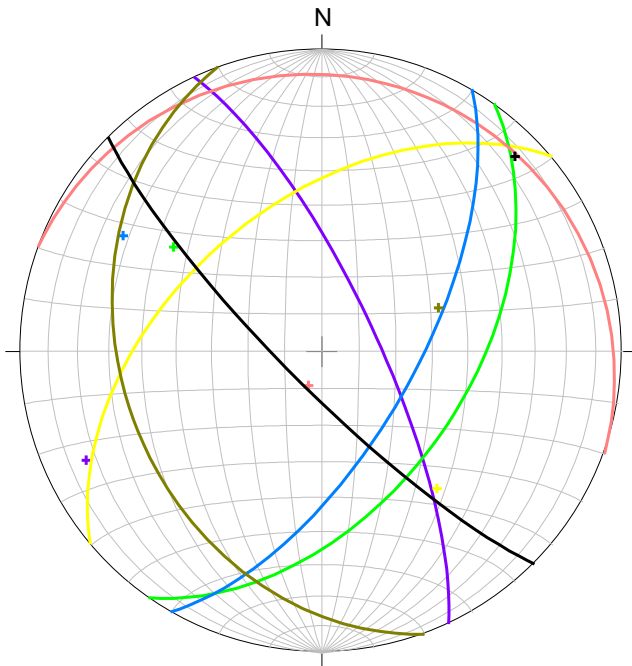
DATOS GENERALES		DESCRIPCIÓN GEOTÉCNICA	
TALUD N°	28	Afloramiento perteneciente al Complejo de San Julián. Se encuentra muy foliado y fracturado. Presenta alteración moderada.	
ESTACIÓN	LM 074		
UBICACIÓN	Urb. El Limón, sector El Paseo		
COORDENADAS UTM	N: 1137820		
	E: 651412		
PLANO DEL TALUD	N15W80S		
ALTURA DEL TALUD	9 m		
PLANO DE LADERA	N20W34S		
PLANO DE FOLIACIÓN	N30E65S		
MUESTRA	LM 074		
SECCIÓN FINA			
CLASIFICACIÓN DE DEERE (R.Q.D.)		DIACLASAS	
R.Q.D.= 115 - (3.3)13		ORIENTACIÓN	CANTIDAD
	PLANO #1	N70W10N	3
R.Q.D.= 72%	PLANO #2	N35E50S	3
	PLANO #3	N50E50N	3
CALIDAD = REGULAR	PLANO #4	N25W75N	4
	TOTAL		13

Talud N°		28	
1	Resistencia de la matriz rocosa (MPa)	Ensayo de carga puntual	3,78 Mpa
	Puntuación		7
2	RQD		72%
	Puntuación		13
3	Separación entre diaclasas		0,5 m
	Puntuación		10
4	Estado de las discontinuidades	Longitud de la discontinuidad	5 m
		Puntuación	2
		Abertura	>5mm
		Puntuación	0
		Rugosidad	Lig. Rugosa
		Puntuación	3
		Relleno	blando >5mm
		Puntuación	0
		Alteración	Mod. Alterada
		Puntuación	3
5	Agua freática	Estado general	Lig. Húmeda
		Puntuación	10
		Sumatoria	50
Correcciones por la orientación de las discontinuidades		Medias	-25
		Total	23

CLASE	CALIDAD	PUNTUACIÓN
IV	MALA	40-21

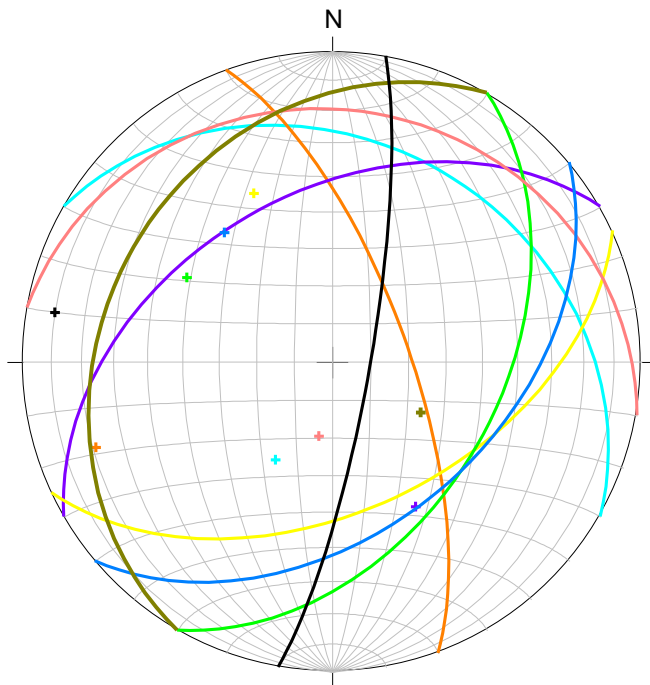
DATOS GENERALES		DESCRIPCIÓN GEOTÉCNICA	
TALUD N°	29	Afloramiento perteneciente al Complejo de San Julián. Se encuentra muy meteorizado, muy diaclasado y presenta vetas de cuarzo.	
ESTACIÓN	LM 075		
UBICACIÓN	Urb. El Limón, sector La Cruz		
COORDENADAS UTM	N: 1138600		
	E: 650850		
PLANO DEL TALUD	N10E80S		
ALTURA DEL TALUD	6 m		
PLANO DE LADERA	N30E27N		
PLANO DE FOLIACIÓN	N50E45S		
MUESTRA	LM 075		
SECCIÓN FINA			
CLASIFICACIÓN DE DEERE (R.Q.D.)		DIACLASAS	
R.Q.D.= 115 - (3.3)28		ORIENTACIÓN	
		CANTIDAD	
	PLANO #1	N80W20N	4
R.Q.D.= 22%	PLANO #2	N30E45S	6
CALIDAD = MUY MALA	PLANO #3	N65E50S	7
	PLANO #4	N60E45N	4
	PLANO #5		
	PLANO #6		
	TOTAL		23

Talud N°		29	
1	Resistencia de la matriz rocosa (MPa)	Ensayo de carga puntual	1,85 Mpa
	Puntuación		4
2	RQD		22%
	Puntuación		3
3	Separación entre diaclasas		0,3 m
	Puntuación		10
4	Estado de las discontinuidades	Longitud de la discontinuidad	5 m
		Puntuación	2
		Abertura	>5 mm
		Puntuación	0
		Rugosidad	Lig. Rugosa
		Puntuación	3
		Relleno	Blando >5 mm
		Puntuación	0
		Alteración	Mod. Alterada
		Puntuación	3
5	Agua freática	Estado general	Lig. Húmeda
		Puntuación	10
		Sumatoria	35
Correcciones por la orientación de las discontinuidades		Medias	-25
		Total	10

CLASE	CALIDAD	PUNTUACIÓN
V	MUY MALA	<20
