**VITRALES, TÉCNICA Y SÍMBOLO.
DIAGNÓSTICO DEL CONJUNTO ESTE DE LA CAPILLA DEL COLEGIO
NUESTRA SEÑORA DE LA CONSOLACIÓN, CARACAS**

Arq. Rebeca Tineo Guillén¹

¹ Facultad de Arquitectura, Universidad Central de Venezuela, e-mail: *rebecayo@gmail.com*

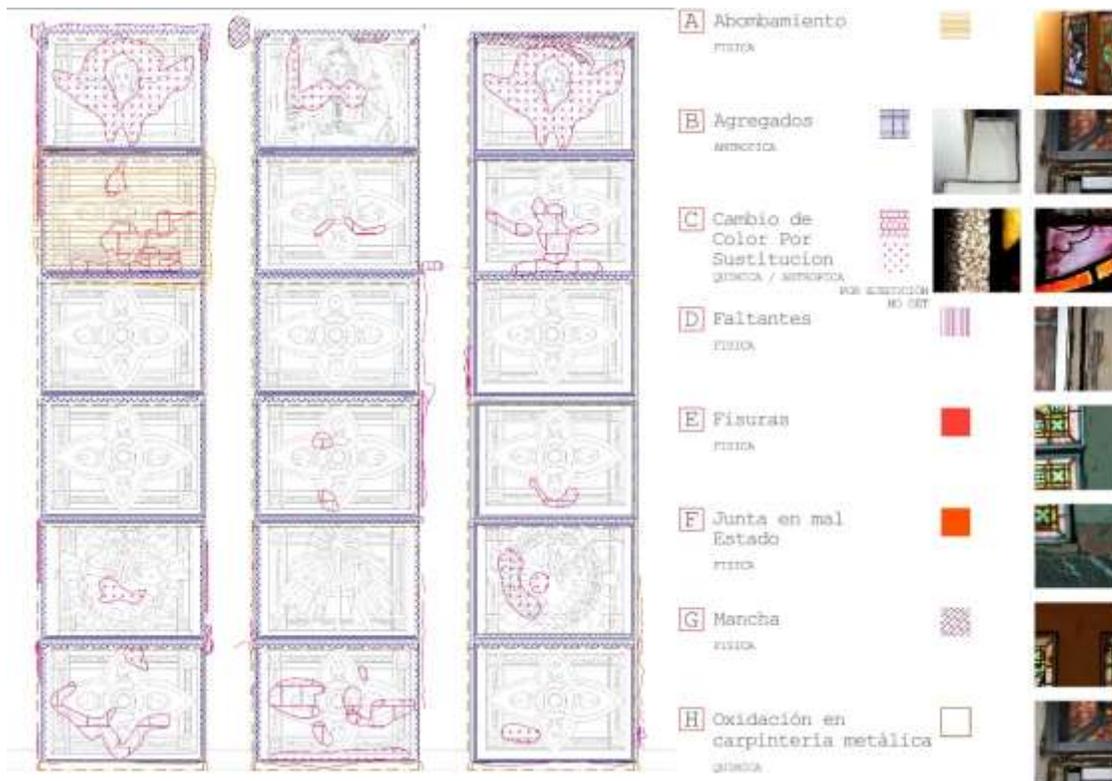
Este encabezado abre la segunda etapa metodológica, que caracteriza el estado de grado del Conjunto de Vitrales Este como muestra de las vidrieras modernas. Este estado se define por la observación de cuatro casos de deterioro y dos casos de alteraciones en los distintos componentes del vitral, que puedan afectar su instancia simbólica, histórica o estética y la arquitectura en la que está insertado, necesitando acciones restaurativas o conservativas para detener dichos procesos. Por eso es importante no sólo una ubicación de los deterioros o alteraciones visibles (Figura 2) sino también una catalogación y estudio de éstos según la naturaleza de sus procesos (Leyenda Figura 2) o sus agentes (Figura 3). Definiéndolas en: físicas/mecánicas, que afectan la capacidad estructural; química, que actúan a nivel molecular; biológico, cuyos agentes tienen este origen y antrópico, causados por intervención o falta de previsión humana.

Figura 2: Ficha de deterioros del Conjunto de Vitrales Este.

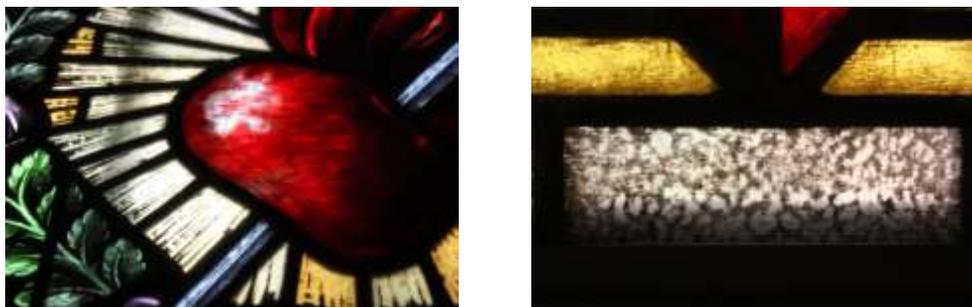
La fotodegradación (Figuras 4b) es una alteración observable en vidrios que han cambiado de color o el color parece haberse desvanecido y que, en este caso, se localiza en los vidrios

de color rojo: 1001u mittel rot auf weiß (Lamberts.de, 2016). Color que es especialmente vulnerable y se ha logrado estabilizar con oro (King, 2016), pero que por su costo suele ser preparado como un vidrio blanco que es laqueado y horneado para fijar el color, esto le da una particularidad frente al resto de los vidrios. También es usual que el maestro vitralista, al desear imprimirle volumen a la composición, use ácido fluorhídrico para desvanecer el color de esta capa (Durán, 2015). Estos vidrios tratados se ven afectados entonces por la continua exposición a los rayos solares UV, que progresivamente degradan la capa pictórica adherida al vidrio, alterando su apariencia.

Figuras 4 a-b: a) Fotodegradación en Vitrales Este. b) Alteración grisallas en Vitrales Este.

La otra alteración sucede en grisallas (Figura 4a), que parecen interrumpidas en pequeñas zonas o con manchas de suciedad. Esto no responde a un agente biológico, como los que suelen observarse en vidrieras medievales (Corzo; Nieves, 1997), sino a la naturaleza del vidrio. Éste presenta imperfecciones inherentes al tipo Antiguo donde se deposita la grisalla más que en otros puntos. Y estando lleno de burbujas de aire que pueden explotar en el horno, deja áreas perfectamente circulares sin color ni grisalla. La siguiente observación son las manchas que se encuentran en la parte exterior de los vitrales (afectados también los vidrios protectores) debido a la humedad de tipo descendente (Figuras 5 a-b). Esto sucede por una canalización no adecuada de aguas de lluvia en la fachada Este, que permean por el muro hasta gotear en las esquinas superiores de los vanos, este continuo goteo y la condensación crean progresivamente una mancha por humedad.

Primero, se debe realizar la liberación de los vidrios no originales y sustitución por vidrios análogos a los originales (se aconseja realizar con proveedores una lista de tipos y colores). Seguida por la limpieza de vidrios, emplomadura y carpintería metálica; con una combinación de medios secos, detergentes de pH neutro o una solución de ácido acético (CH_3COOH) rebajado en vidrios y sólo medios mecánicos en metales. Es aconsejable la pulitura manual de los vidrios con óxido de Cerio (Ce) y un tratamiento posterior con cera

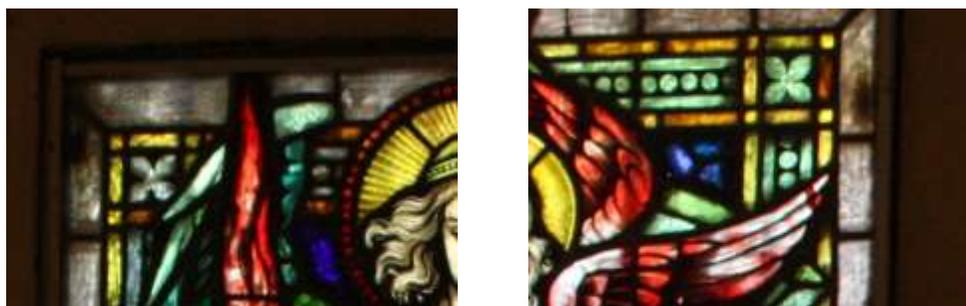
Figuras 5 a-b: Manchas por humedad en Conjunto Vitrales Este.

virgen de abeja (palmitato de miricilo). Estas acciones, junto con un muestreo por profesionales, permitirían comprender las alteraciones en la composición de los vidrios y si es necesaria la integración de vidrios protectores con cámaras de gas o filtros UV. Protección que se anularía por la humedad si los problemas de goteo no son evitados con la integración de nuevos sellamientos de calidad y goteros.

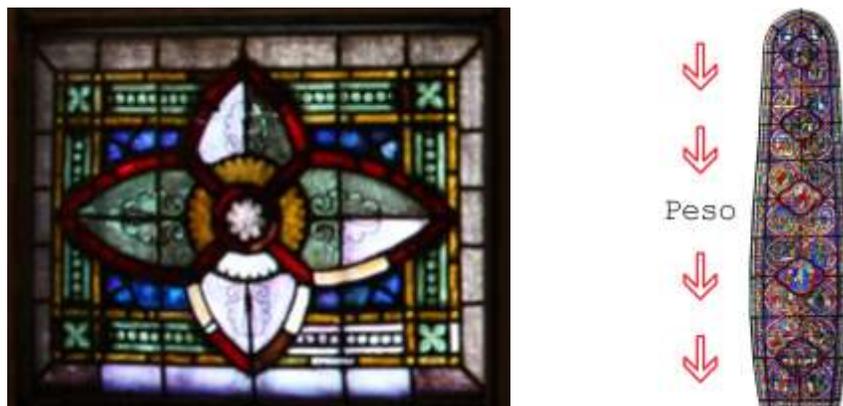
ésta es la razón por el siguiente comportamiento. Los vidrios colocados verticalmente van progresivamente aumentando su grosor en la parte inferior (Durán, 2015), este cambio aunado al peso propio del ensamblaje y a la presión ejercida por el vano, desencadena el proceso mecánico de la carga vertical, especialmente si no hay barretas instaladas. Entonces, se observan vidrieras abombadas que pueden evolucionar hasta el desplome total.

Figuras 6 a-b: a) Abombamiento en módulo Conjunto Este. b) Esquema del mecanismo.

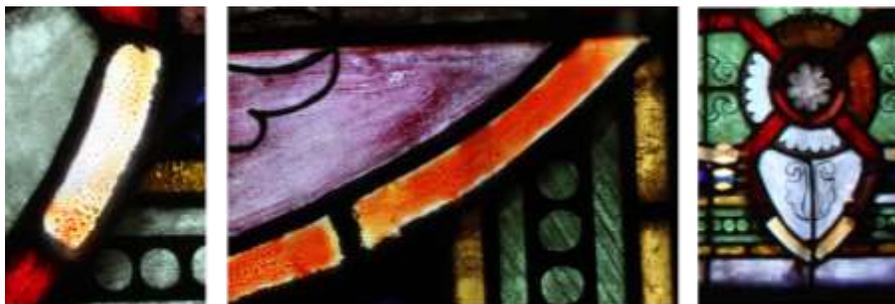
Los dos casos siguientes tienen relación directa con la mano del hombre. Restauraciones inadecuadas, ya que han afectado la integridad material y simbólica del vitral, al realizar operaciones de sustitución y adición de elementos para resolver deterioros que no sólo no se han resuelto, por no haber atacado su causa, sino que sumaron nuevos deterioros. El más vistoso es la integración de vidrios nuevos, que no corresponden ni en características ni en color a los vidrios originales. Algunos son transparentes (Figura 7c) y otros han sido laqueados con técnicas empíricas que con el tiempo ha afectado el color por fotodegradación, comprometiendo la lectura de la vidriera (Figuras 7a-b).

Figuras 7 a-c: Vidrios integrados del Conjunto Vitrales Este.

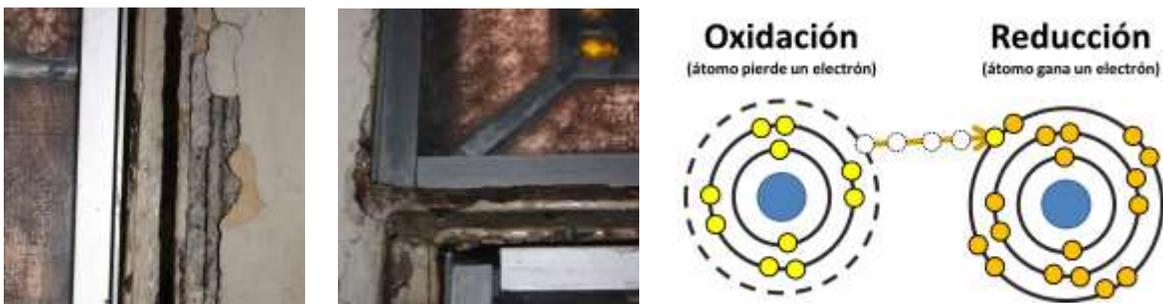
También se han agregado con tornillos a los marcos de hierro originales, ángulos de aluminio (Figuras 8 a-b), con la intención de solventar problemas de humedad debidos al envejecimiento del mastique industrial, que suele volverse pulverulento. Creando la tormenta perfecta para la corrosión y pérdida de friso debido al proceso químico de óxido-reducción (Figura 8c). La diferencia de la carga electroquímica entre el hierro (Fe) y el aluminio (Al) hace que los electrones libres del hierro (de carga negativa) migren para

unirse al material con mayor carga positiva (Al). Esto deja a los materiales en un continuo desequilibrio de cargas, haciendo que los iones del aluminio atraigan progresivamente los ánodos que quedan en el hierro, logrando que éste pierda su condición material y se transforme progresivamente en óxido ferroso. Este proceso agudiza el deterioro usual por oxidación del hierro, que al descomponerse afecta el friso del vano que lo protege.

Figuras 8 a-c: a-b) Deterioros en carpintería metálica Conjunto Vitrales Este. c) Esquema del mecanismo de óxido-reducción (Plataforma E-educativa Aragonesa, 2016).

Mientras, la carpintería metálica debe ser sometida a calas cromáticas, consolidación y protección, luego de la desincorporación de los ángulos de aluminio. Estudiando las posibilidades y diseño para el cubrimiento de oquedades (con masilla de uso en la industria automotriz), el injerto de acero en faltantes y la integración de un sistema de barretas, ya que estos paneles cumplen apenas con las normativas del gremio vitralista que prevé paneles de 80 x 80 cm para evitar la carga vertical. Es importante la planificación, coordinación y diseño de estas acciones dentro del proyecto integral de restauración, especialmente las que implican modificar la arquitectura. Actividades como la limpieza de friso en vanos para garantizar el montaje adecuado de los vitrales y el diseño de un sistema de canalización de aguas de lluvia no son válidas si no son gerenciadas de manera eficiente por un grupo multidisciplinario de profesionales y expertos. Un grupo que pueda libremente someter a juicio estas acciones, que respete al monumento y comprenda su labor de atender a la par la doble instancia de técnica y símbolo del patrimonio.
