PROBLEMAS CONSERVATIVOS EN LA ARQUITECTURA RELIGIOSA NEOGÓTICA DE CARACAS

MSc. Arq. Francisco Pérez Gallego

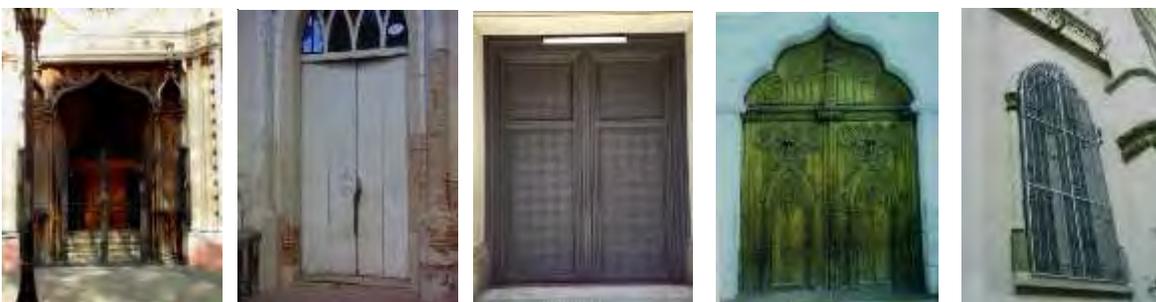
En relación a los cerramientos de madera están representados por los portones de acceso principales y secundarios a las respectivas iglesias, que en algunos casos superan el carácter de simple cerramiento constituyéndose en obras de arte. Son los casos de los portones de la Santa Capilla (Figura 4.a) y de la iglesia Sagrado Corazón de Jesús (Figura 4.d), cuyas puertas ostentan relieves tallados de figuras y escenas litúrgicas. En lo grueso de este contingente de elementos domina la técnica de las hojas empaneladas dobles y cuádruples de maderas duras como el cedro, la caoba y el nogal, en listones a la española o en paños rectangulares. Además del componente líneo suelen estar acompañados de herrajes tales como pivotes, goznes, pasadores y bisagras, que revelan su antigua data, irremplazables en la actualidad (Figura 4.c).

Entre los deterioros recurrentes se encuentra la presencia generalizada de película y depósito superficial de polvo y productos carbonatados de la alta contaminación del sector de la ciudad donde se localizan, el envejecimiento de la madera por foto-degradación así como de la capa pictórica (esmaltes y barnices), cuando la cutícula de madera está revestida (Figura 4.b), lo cual ha producido en algunos casos fisuras y agrietamientos de los empanelados. Adicional a estas alteraciones se presentan de manera localizada desprendimientos de partes y faltantes a nivel de los zócalos, molduras yuxtapuestas y relieves decorativos, producto de impactos accidentales y vandálicos. A esto se suma en algunos casos la presencia de biodeterioro de origen zoomórfico por deposición de excrementos de origen animal (aves, insectos, mamíferos, etc.) y humano, además de contaminación por xilófagos.

Respecto a los componentes de herrería, están constituidos en su gran mayoría por paños de rejas dispuestas en los vanos de puertas y ventanas para el control de las áreas exteriores, a partir del empleo de barras metálicas de sección cuadrada y cilíndrica, pletinas, tubulares y mallas metálicas. En su generalidad no son originales; se han ido agregando en el tiempo para el refuerzo de la seguridad, respondiendo con mayor o menor calidad de diseño y sensibilidad al reto de dialogar con la preexistencia (Figura 4.e). Pese a esta condición de añadido, que en sí mismo representa una alteración por la afectación a la imagen primigenia de los edificios, manifiestan de forma generalizada depósito superficial de polvo y detritus y de manera localizada corrosión química seca, corrosión electroquímica o por pila galvánica, acompañadas en menor grado de dobladuras y piezas faltantes, producto del desprendimiento y/o envejecimiento de la capa pictórica de las rejas y de la acción del vandalismo en los sectores donde se implantan, respectivamente.

Figuras 4.a, 4.b, 4.c, 4.d, 4.e: Problemas conservativos en cerramientos.
