**DIAGNÓSTICO DEL ESTADO MECÁNICO DE LOS EQUIPOS DE LA PLANTA
DE BENEFICIO MINERAL DE CANTERA LA CEIBA, ESTADO MIRANDA**

INFORME DE PASANTÍA
BR. DAVID PUERTA
ESCUELA DE GEOLOGÍA, MINAS Y GEOFÍSICA
FACULTAD DE INGENIERÍA
UNIVERSIDAD CENTRAL DE VENEZUELA

Caracas, marzo de 2019

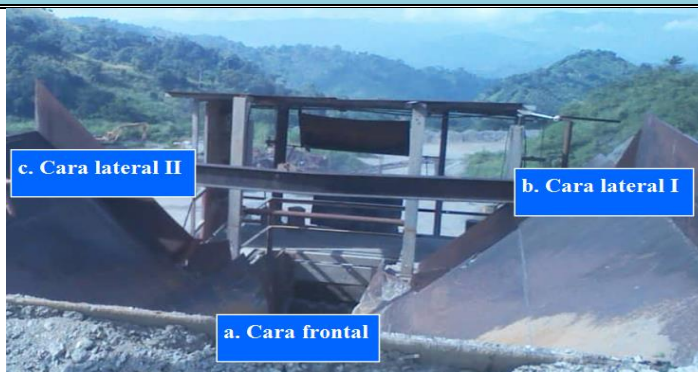
Tova de alimentación

Parte	Observaciones
a. Cara frontal	Posee desgaste en toda la superficie, ya no es completamente plana como al inicio fue construida, posee ondulaciones que se puede observar a simple vista. Múltiples reparaciones con láminas de acero, dichas soldaduras esta fracturadas y otras desgastadas.
b. Cara lateral I	Posee desgaste en la zona inferior de la superficie, dicha zona de desgaste comienza a una altura de 2 metros aproximadamente, decreciendo en un ángulo de 45 grados, hasta llegar a una altura de 80 centímetros. Posee reparaciones con placas de acero, las soldaduras están en buen estado
c. Cara lateral II	Posee desgaste en la zona inferior de la superficie, dicha zona de desgaste comienza a una altura de 2 metros aproximadamente, decreciendo en un

ángulo de 45 grados, hasta llegar a una altura de 80 centímetros. Posee reparaciones con placas de acero, las soldaduras están en mal estado

- La tolva de alimentación posee desgaste en las tres caras. Específicamente en la parte inferior de estas, el cual es el lugar por donde pasa la mayor cantidad de materia.
- El alimentador vibratorio ha perdido la integridad de las barras de clasificación, aumentando en paso de material a través de estas. Se observaron fugas de aceite por las estoperas del eje principal, le falta protección al sistema eléctrico, de 3 correa el accionamiento le faltan 2.

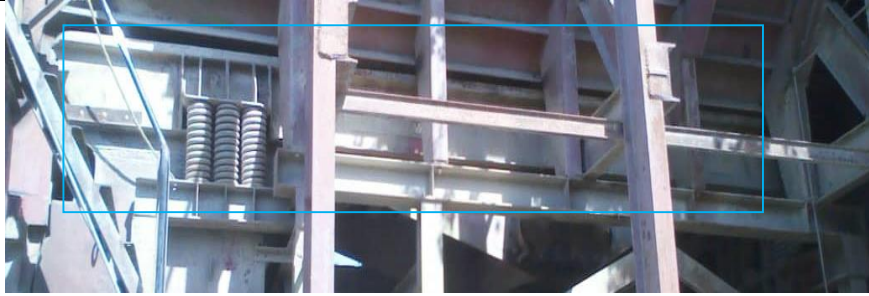
Partes	Observaciones
Barras de clasificación Dimensiones: 9.8cm*20cm*1.8m Vigas tipo T	-Se perdió la integridad de las barras modificando sus dimensiones. - Las aberturas van de 4,5 cm a 10 cm. - En la parte central posee una plancha de metal de (105x48) (cm*cm).
Sistema de Vibrador	-Operativo. -Se observaron fugas de aceite por las estoperas del eje principal.
Motor HP:40 RPM:1100	-Operativo. -Le Falta protección al sistema eléctrico, - 3 correa el accionamiento le faltan 2.
Sistema Resorte	-Conformados por doce (12) resortes. De diseño estándar, es decir que no varía su sección. -En buen estado.

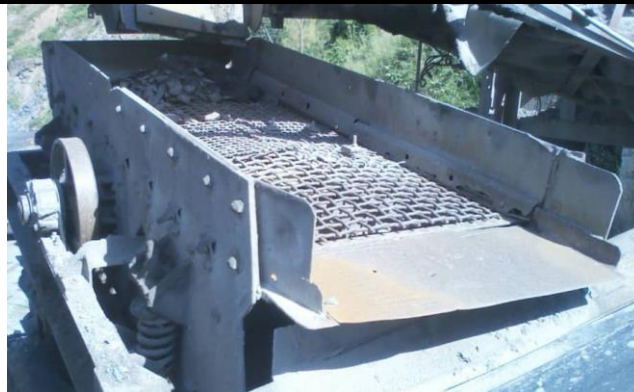
Partes	Observaciones
Piso 1	-La malla 1 pulgada. -Dicha malla tiene reparaciones de mallas de 2 pulgadas.
Sistema de Vibrador	- No Posee fuga. - Polea de tres pistas. -2 correas, operativas.
Motor 30 HP	-Operativo. -No posee protección de sistema eléctrico.
Sistema Resorte	-Posee 8 resortes. De sección estándar. -El sistema mantienen en buen estado.

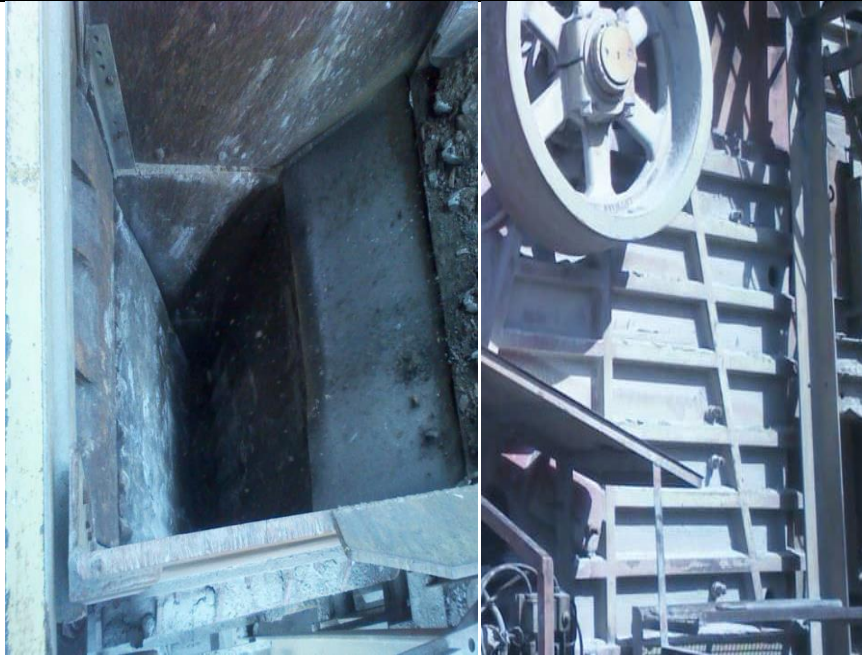
Trituradora de Mandíbula

Partes	Observaciones
Mandíbulas Forras: Ondulados	-Mandíbula fija: Forro presenta desgastes en toda la superficie, se mantiene en buen estado. -Mandíbula móvil: Forro presenta mayor desgaste en la zona central e inferior.
Sistema Hidráulico	-Bomba de aceite no está en buenas condiciones, múltiples fugas de aceites por las tuberías.
Ejes principales	-Mantiene sus dimensiones de diseño. - Sellos dañados presenta fuga de aceite. - 12 correas para el accionamiento, 6 están inoperativas.
Motor 300 Hp	-Operativo. - No le falta protección al sistema eléctrico.

- Trituradora de mandíbula: Forro de la mandíbula fija presenta desgastes en toda la superficie, se mantiene en buen estado. El forro mandíbula móvil presenta mayor desgaste en la zona central e inferior. Bomba de aceite no está en buenas condiciones, múltiples fugas de aceites por las tuberías. Sellos del eje principal dañados presenta fuga de aceite, de 12 correas para el accionamiento, 6 están inoperativas.

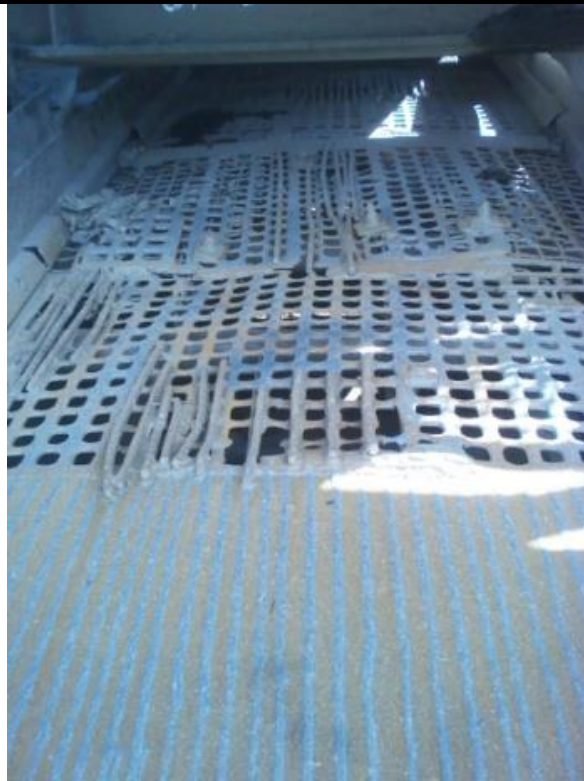
Criba 1 Primaria cono I

Partes	Observaciones
Piso 1	<ul style="list-style-type: none"> -La malla 1^{1/2}. -Dicha malla tiene reparaciones y remiendo en toda su estructura. -Posee un hueco de (60*80) cm sin malla.
Sistema de Vibrador	<ul style="list-style-type: none"> -Buen funcionamiento. - Posee fuga de aceite por las estoperas del eje principal. - Polea de tres pistas. -2 correas operativa.
Motor 30 HP	<ul style="list-style-type: none"> -Operativo. - Estructura tensora que sujeta al motor en mal estado, casi suelta. -No posee protección de sistema eléctrico.
Sistema Resorte	<ul style="list-style-type: none"> -Posee 8 resortes. De sección estándar. -El sistema mantienen en buen estado.

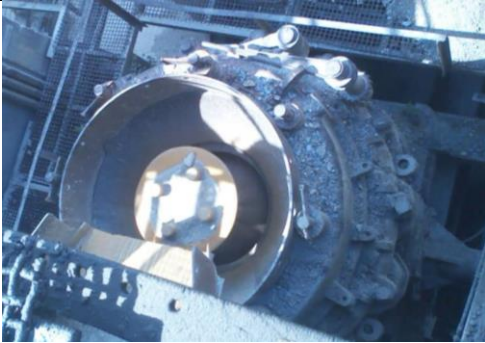
Cono I trituración secundaria

Partes	Observaciones		
Zona alimentación	-Distribuidor desgastado y doblado. -Camisa de alimentación, 6 fisuras reparadas, una de 15 cm no reparada.		
Camisa	-Camisa o manto fijo y móvil en buen estado.		
Motor 200 Hp	-Motor de no operativo por falla eléctrica -Falta protección al sistema eléctrico. -5 correas de accionamiento 3 dañadas y 2 buenas.		
Sistema hidráulico	-No posee fugas por tuberías. -Fuga de aceite por Sello interno. Bomba de aceite operativa.		
Sistema de enfriamiento	-Operativo.

- El cono I posee problemas eléctricos que no permite el encendido del motor. Camisa de alimentación, 6 fisuras reparadas, una de 15 cm no reparada. Motor de no operativo por falla eléctrica al mismo le falta protección al sistema eléctrico. Fuga de aceite por Sello interno. De 5 correas de accionamiento 3 dañadas.

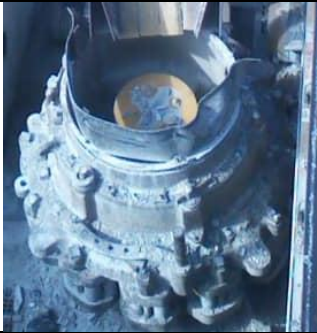
Cono II trituración terciaria ubicación oeste

Partes	Observaciones		
Zona alimentación	-Distribuidor desgastado. - Camisa de alimentación totalmente desgastada.		
Camisa	-Monto o Camisa móvil y fija totalmente desgastado.		
Sistema de ejes	-Buen estado.		
Motor 200 Hp	-Operativo. -Falta protección al sistema eléctrico.		
Sistema hidráulico	-Bomba de aceite operativa. - Posee fugas de aceite por varias partes de la tubería. - Fuga de aceite por Sello interno. - Fuga de aceites por las estoperas de los ejes.		
Sistema de enfriamiento	-Operativo al 100%.

- El cono II posee desgaste en los mantos de trituración, el cual está en un estado crítico. La camisa de alimentación totalmente desgastada. Posee fugas de aceite por varias partes de la tubería por el sello interno.

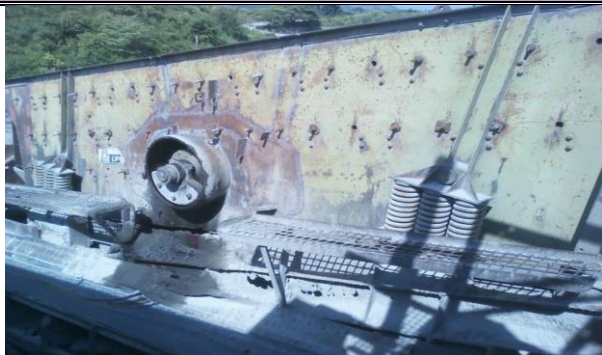
Partes	Observaciones
Sistema vibrador	-Fuga de aceite por las estoperas del eje principal. -Polea de tres pistas. 2 correas faltante, 1 en funcionamiento la cual esta saltada en la pista.
Motor 40 HP	-Totalmente operativo. -No posee protección de sistema eléctrico.
Sistema de resortes	-12 resortes en buen estado. De seccion estándar.

Piso	Observaciones
1	<p>-Malla 1^{1/4}: La malla presenta poco desgaste en toda la superficie. Mantiene en buen estado, sin reparaciones.</p> <p>-Laterales de sostenimiento: 10 unidades, de las cuales 2 no cumplen funciones debido al desgaste.</p> <p>-Pernos: cada lateral esta sostenido por 4 pernos, dando como total 40 pernos, de los cuales faltan 8.</p>
2	<p>-Dos divisiones con respecto a la abertura de las mallas, el extremo más cercano a la descarga del material posee dos mallas de 60 cm de largo con una abertura de 3/4 de pulgada. El resto de este piso posee mallas con 7/16 pulgadas de abertura.</p> <p>-Desgaste malla 3/4: posee desgaste en toda la superficie, los alambres de las divisiones originalmente eran de 6 mm, actualmente el diámetro horizontal va desde 3mm a 5mm, y el diámetro vertical va desde 2 mm a 5mm.</p> <p>-Desgaste de malla 7/16: los mantos de mallas se mantienen en buen estado sin empates, los alambres de división originalmente eran de 4.5mm, actualmente posee diámetros que van desde 4.2mm a 4.5mm.</p> <p>-Laterales de sostenimiento: 8 unidades de laterales de 1.2m y 4 unidades de 0.6m. 2 de las unidades de 1.2m están totalmente dañadas, con respecto a las unidades de 0.6m 1 se encuentra dañada y las otras 3 están en buen estado.</p> <p>-Pernos: cada lateral esta sostenido por 4 pernos, dando un total de 40 pernos, de los cuales 14 están dañados.</p>

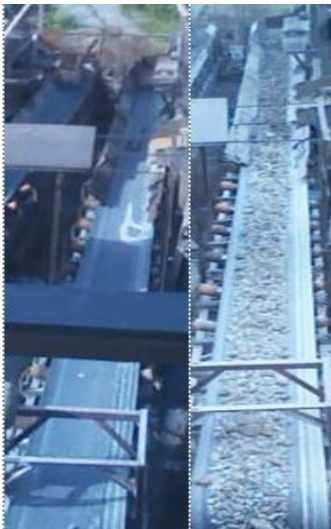
Motor 25 HP	-Operativo. -No dispone de la protección de los componentes eléctricos. -La polea posee tres pistas.	
	Reductor de revoluciones	-La reducción de revoluciones realizada es de 1-25. -No presenta fuga de lubricante. -Polea de 3 pista, las tres correas en buen estado.	
	Banda transportadora	-No tiene reparaciones. -Grapas de la unión original se mantiene en excelente estado.	
		Partes	Observación
Tambor motriz	-Dimensiones: longitud de 97 cm y 60 cm de diámetro. -Superficie de contacto posee un recubrimiento de goma de caucho, la cual está en buen estado -Sistema de rodajes se encuentran en buen estado		
Tambor de reenvió	-Dimensiones: 97 cm longitud de y 40 cm de diámetro. -Tambor de superficie lisa, la cual está en buen estado. -Sistema de rodajes se encuentra buen estado.		
Rodillos portadores	-Dimensiones: 5 pulgadas de diámetro y 31.5 centímetros de longitud. - 72 rodillos, de los cuales 47 están dañados.

Rodillos de retorno	-10 rodillos de los cuales 4 están totalmente dañados y los otros 6 restantes están en buen estado.		
Polea de desvió	El sistema posee 2 poleas, operativas.

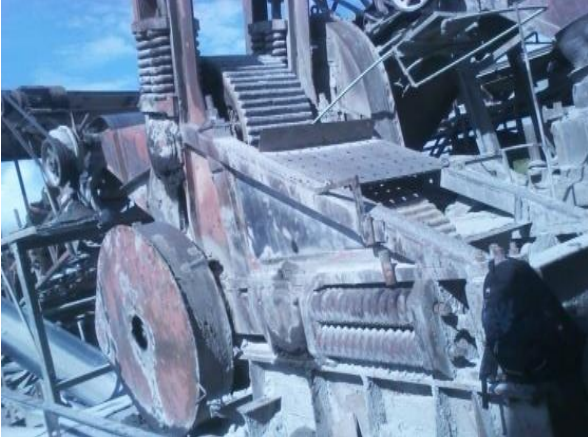
Partes	Observaciones	
	Sistema de lubricación	-Por pedio de grasa. -Buen estado.	
	Motor 150 HP	-Operativo. - Posee todas sus protecciones. -Polea de 6 canales. -3 correa malas.	
	Sistema de lubricación	-Por pedio de grasa. -Buen estado.	
Partes	Observaciones		
Cilindros	-Totalmente desgastado, los dientes de los cilindros ya han sido rellenos con soldadura de acero al magnesio. -Dimensiones: 54 pulgadas, de diámetro y 0.60 metros o 1.97 pies de largo -Graduación al máximo.

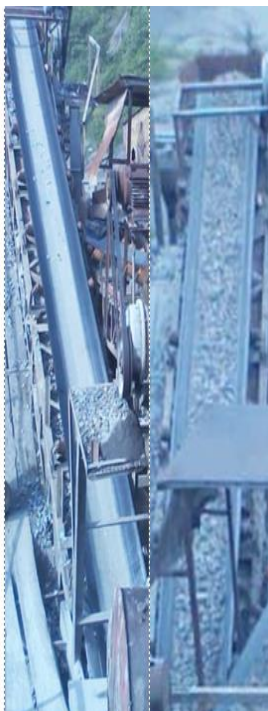
Partes	Observación
Motor 25 HP	-Operativo. -No posee la protección de los componentes eléctricos. -Polea de tres pistas.
Reductor de revoluciones	-La reducción de revoluciones realizada es de 1-25. -Posee fuga de lubricante. -Polea de 3 pista, posee las 2 correas en buen estado.
Banda transportador a	-Empate de 60 cm. -No posee desgaste. -Las grapas de unión se mantiene en buen.
Tambor motriz	-Dimensiones: longitud de 97 cm y 60 cm de diámetro. -Superficie de contacto posee un recubrimiento de goma de caucho -Sistema de rodajes en buen estado.

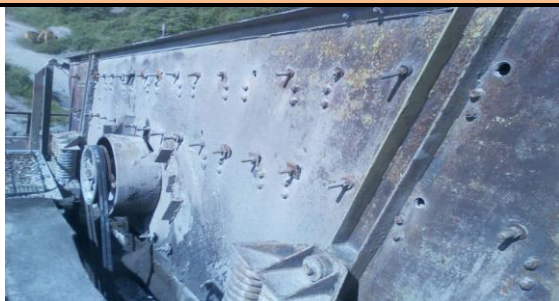
Partes	Observaciones
Sistema vibrador	-Fuga de aceite por las estoperas del eje principal. -Polea de tres pistas. 1 correa faltante.
Motor 40 HP	-Totalmente operativo. -Posee protector del sistema eléctrico.
Sistema de resortes	-12 resortes en buen estado. De sección estándar.

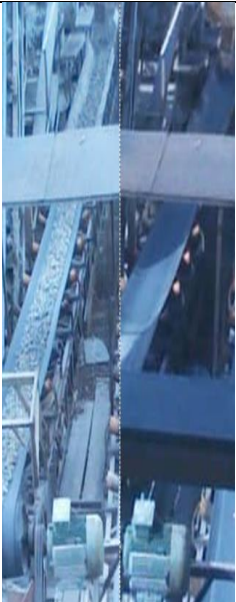
Partes	Observación
	Motor 25 HP	-Operativo. -Posee la protección de los componentes eléctricos. -Polea de tres pistas.
	Reductor de revoluciones	-La reducción de revoluciones realizada es de 1-25. -Fugas de lubricante. -Polea de 3 pista, pese las 2 correas en buen estado.
	Banda transportadora	-No tiene reparaciones. -Degaste en las orillas de la banda. -Las grapas están desgastadas, pero en su lugar.
	Tambor motriz	-Dimensiones: longitud de 97 cm y 60 cm de diámetro. -Posee soldaduras en formas de V. -Sistema de rodajes en buen estado.
