**DIAGNÓSTICO DE LAS CONDICIONES ACTUALES EN LAS
PLANTA II Y III DE PROCESAMIENTO DE MINERAL, CANTERAS
DEL DISTRITO CAPITAL S.A**

Elaborado por:
Br. Ascanio C. Hemily J
Br. Peña Z. César A.
Para Optar por la asignatura:
MINERÍA DE CAMPO (3230)

Caracas, 2019

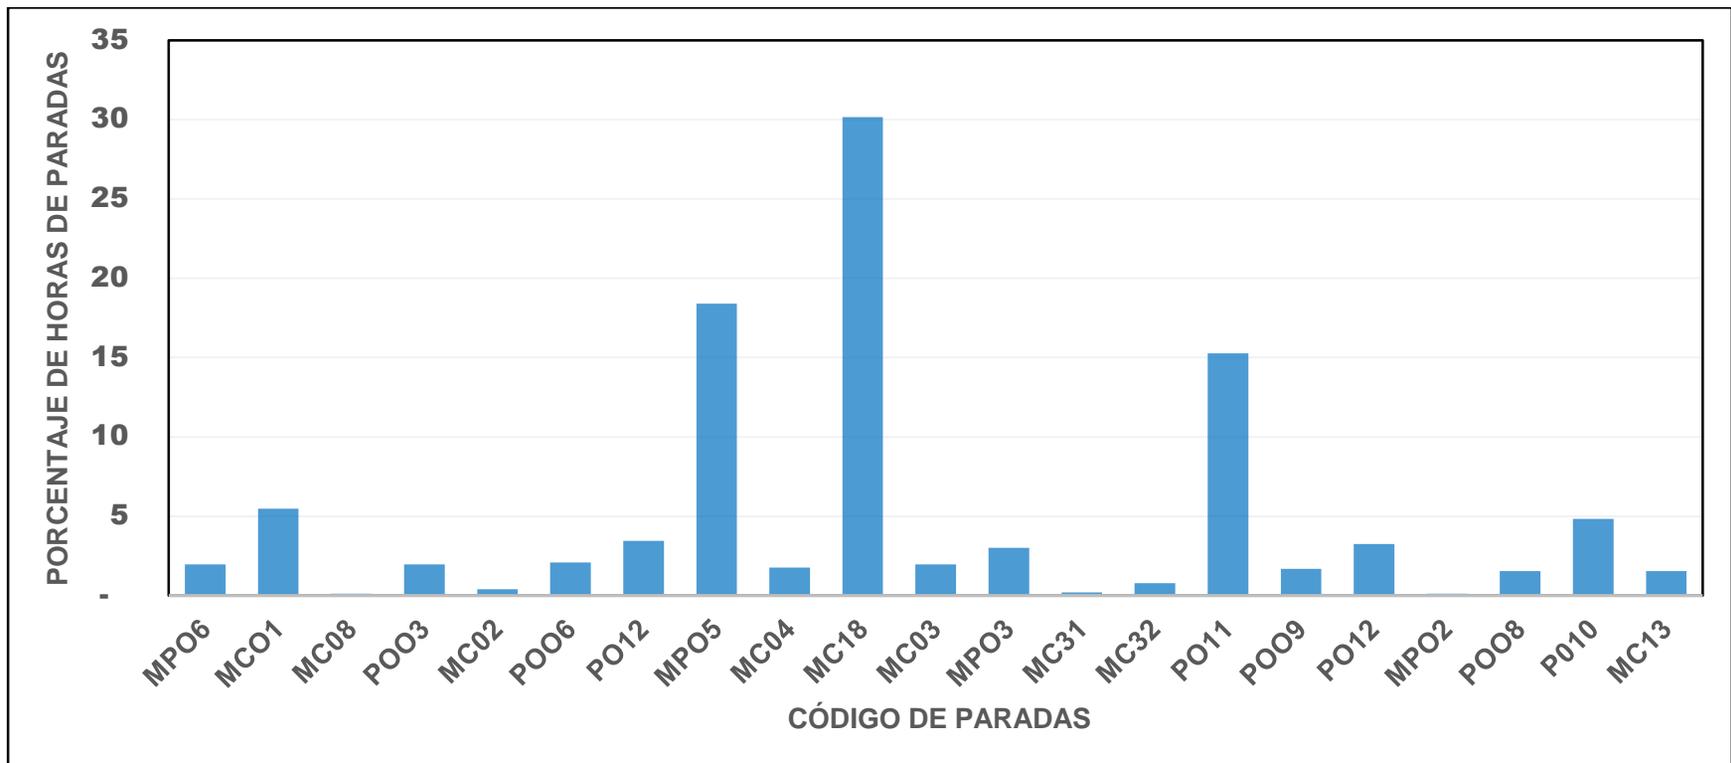
Figura nº15 Código de paradas vs porcentaje de horas de paradas de planta II

Los factores que afectan a la producción están relacionados a las causas de las paradas. En la figura n°15 se tiene el histograma en el cual se muestran los diferentes códigos de paradas ocurridas vs las horas expresadas en porcentaje de las mismas durante las semanas que se realizó el estudio.

Según lo observado en la figura n°15, las paradas con mayor número de horas fueron, falla en rodamientos específicamente en la criba n° 15 (MC18) con un 30,16%, mantenimiento general de planta II (MPO5) con 18,41 %, ausencia de camión en tolva (PO11) con 15,28% , obstrucción de la trituradora de mandíbula (PO10) con 4,84% y reparación de malla (MCO1) con 5,48% . A continuación, se describen los factores que según lo observado están involucrados en cada una de las paradas con mayor porcentaje.

Falla en Rodamientos: Esta falla se presentó en la criba n°15, uno de los rodamientos se sobrecalentó debido a una falla eléctrica que se venía presentando semanas anteriores en la planta y además de eso la falta de lubricación de los mismos, causando así la parada con mayor tiempo , esto debido a la falta de mantenimiento , además para el momento de la misma no se contaba con el repuesto.

Mantenimiento General: Esta parada se origina por la falla de rodamiento en la criba n°15 ya que la planta se paralizó totalmente, se procedió a retirar material q se acumula en los conos, los rodillos de cola, cribas y en las diferentes cintas transportadoras, este tipo de labores se realiza manualmente, es decir con palas y esto amerita bastante tiempo.

Reparación de Malla: Esta ocurre muy seguido debido a que algunas partes de las malla de las diferentes cribas se dañan debido a que la caída del material es muy elevado ; la revisión de las mallas no es constante , en varias ocasiones no hubo una tensión adecuada por ende la vibración de la criba golpeaba sobre los apoyos de los paños generando micro- fracturas provocando la rotura de las mismas, las gomas que recubren las pletinas estaban desgastadas , lo cual la holgura entre la malla y el apoyo chocaban entre ellas , además con el tiempo la goma se endureció afectando a la malla.

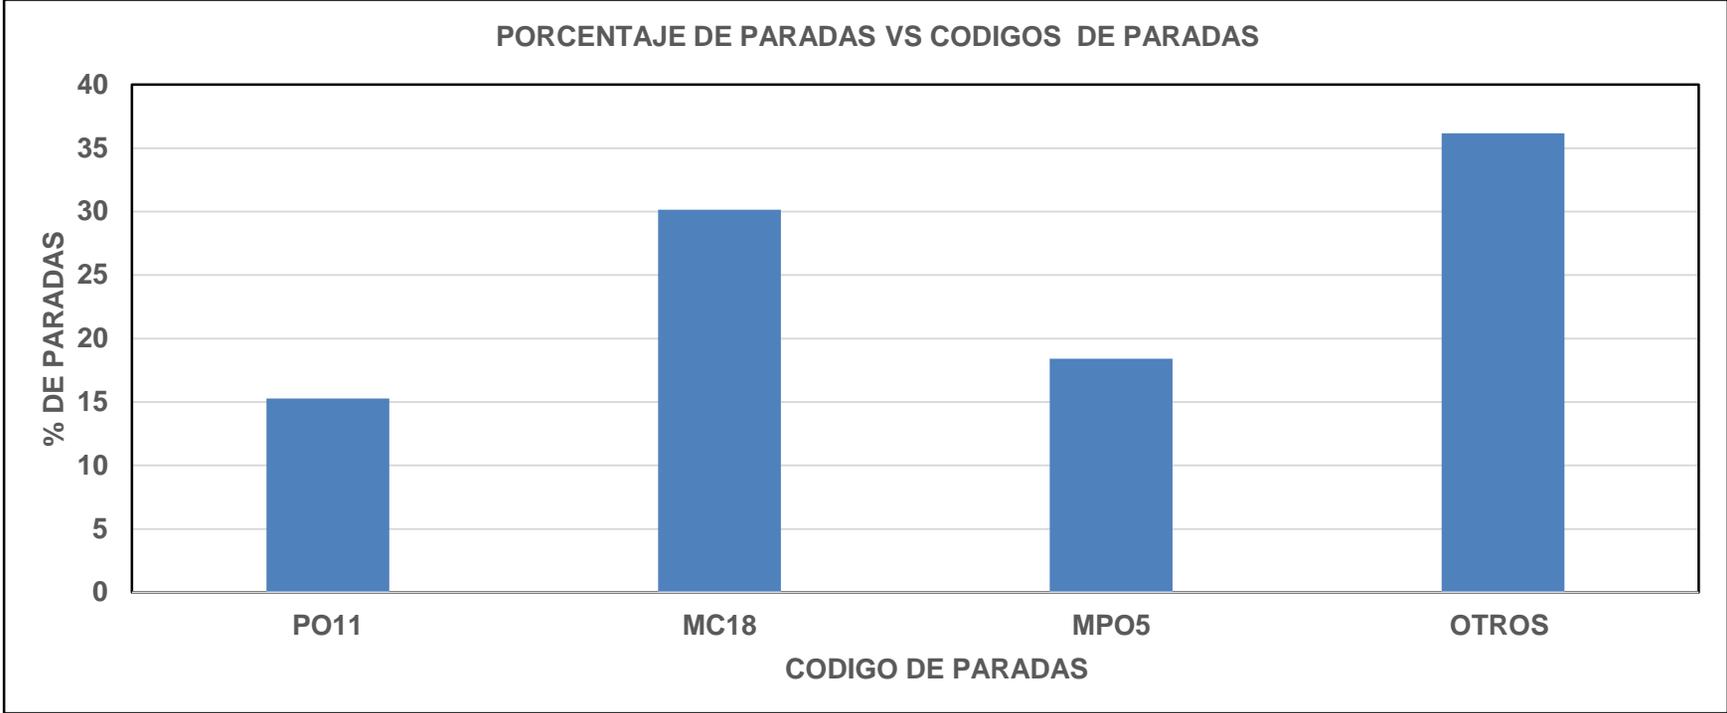
Figura n° 16 Porcentaje de paradas distintos tipos de paradas Planta II

Como indica la figura n°16, la parada con mayor porcentaje es la Falla de Rodamientos (MC18) con un 30,16% en la criba n°15, luego con un 18,41% Mantenimiento General (MPO5), esta se debe a que hubo una falla en los rodamientos de la criba n° 15, la gerencia de la planta decidió invertir parte de este tiempo en el mantenimiento y limpieza de los equipos, cambio de aceite de los conos de trituración y soldaduras en las distintas rampas de la planta, seguidamente de la ausencia de camiones en la tolvas (PO11) con 15,28%, por último el porcentaje representado por falla de Otros , es la suma de las ocurrencia de las otras paradas como la obstrucción en la trituradora de mandíbula, obstrucción en los bajantes, cambios de mallas en las diferentes cribas con un 36,16%.

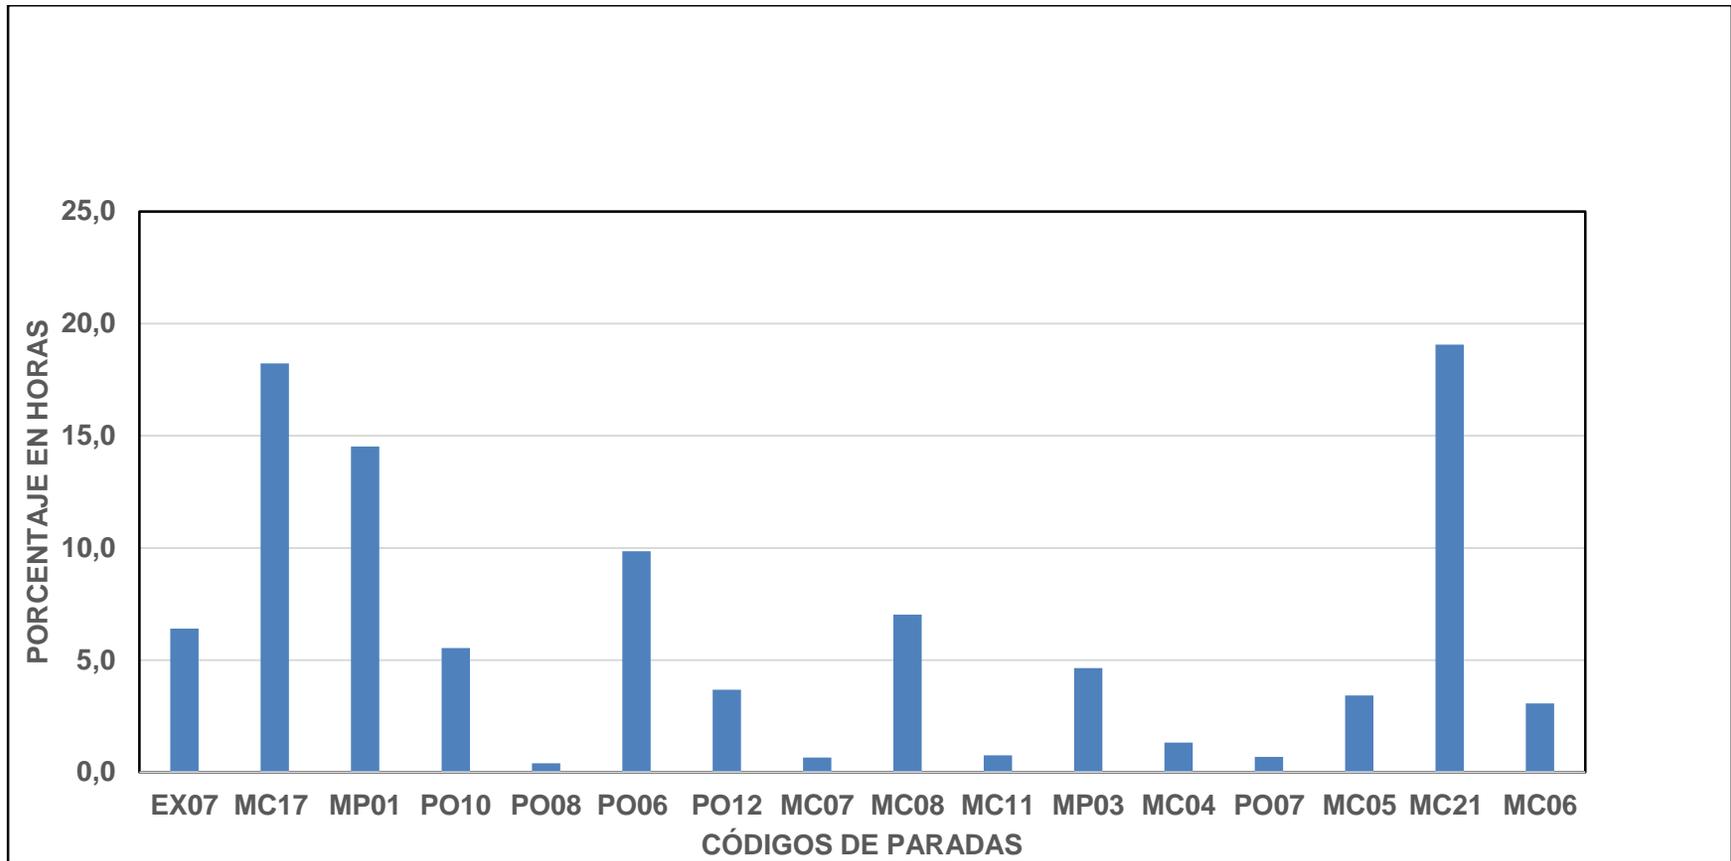
Figura nº 17 Código de paradas vs porcentaje de horas de paradas de planta III

Según lo observado la figura nº17, las paradas con mayor número de horas fueron el código MC21 (reparación del cono triturador) el cual corresponde al 21% de horas de paradas. El código MC17 indicó fallo en el arenador ó tornillo lavador, correspondió al 20% horas de paradas. El código MPO1 corresponde a cambio de malla de la criba 2, el cual representó el 16% de horas de paradas. Por último el código PO06 representa falta de alimentación el cual fue del 10%.

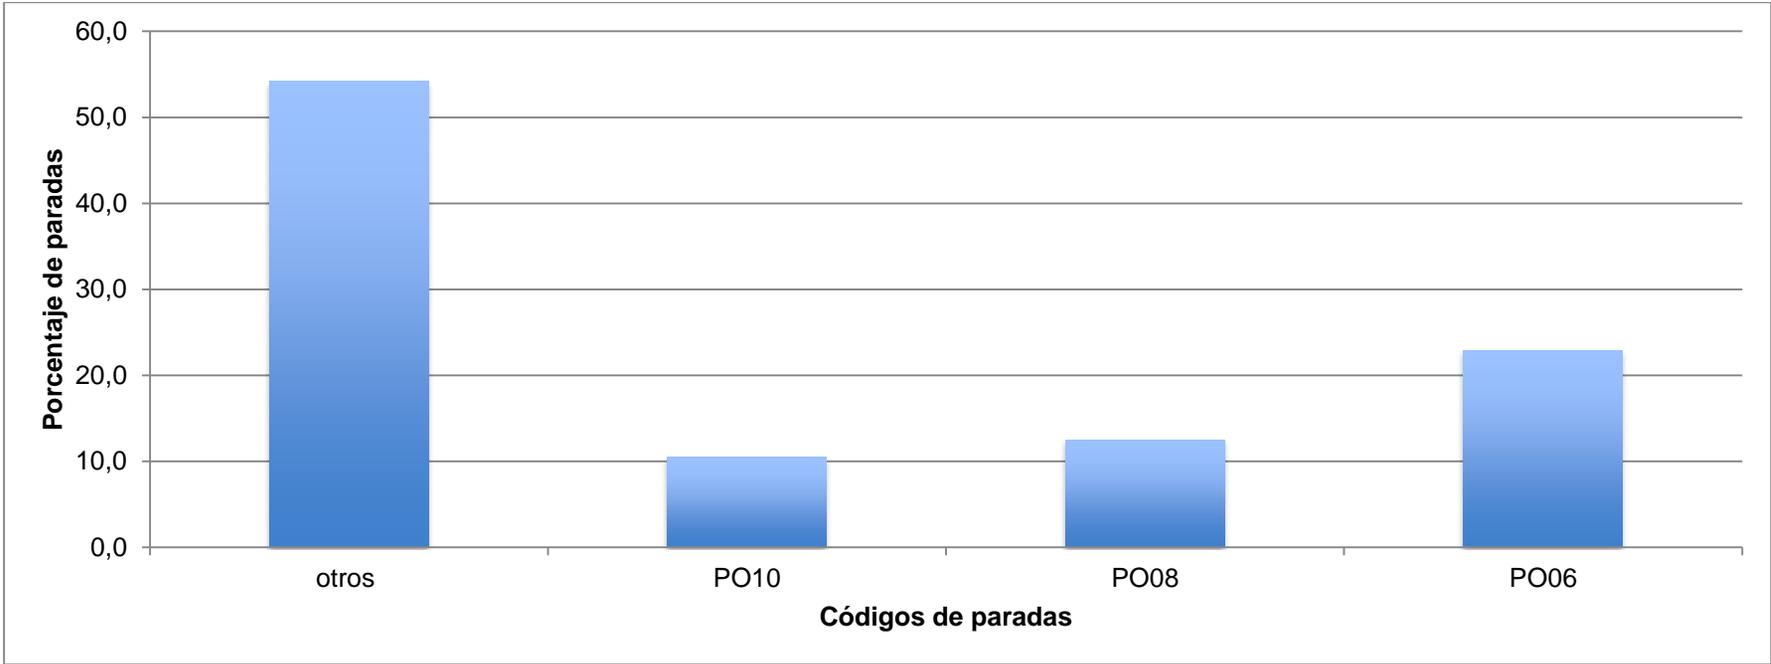
Figura nº 18 Porcentaje de horas de paradas de los distintos tipos de paradas planta III

Al igual que en la figura n° 17, se observó que el código PO06 (falta de alimentación) se repite en el figura n° 18. La alimentación la de planta III la realizaba un cargador frontal, que a su vez, este realizaba labores de soporte de minas (mantenimiento de vías), realizaba despacho en patio de planta II y III, incluso, en varias oportunidades tenía que ir al taller para realizar reparaciones y seguir trabajando.

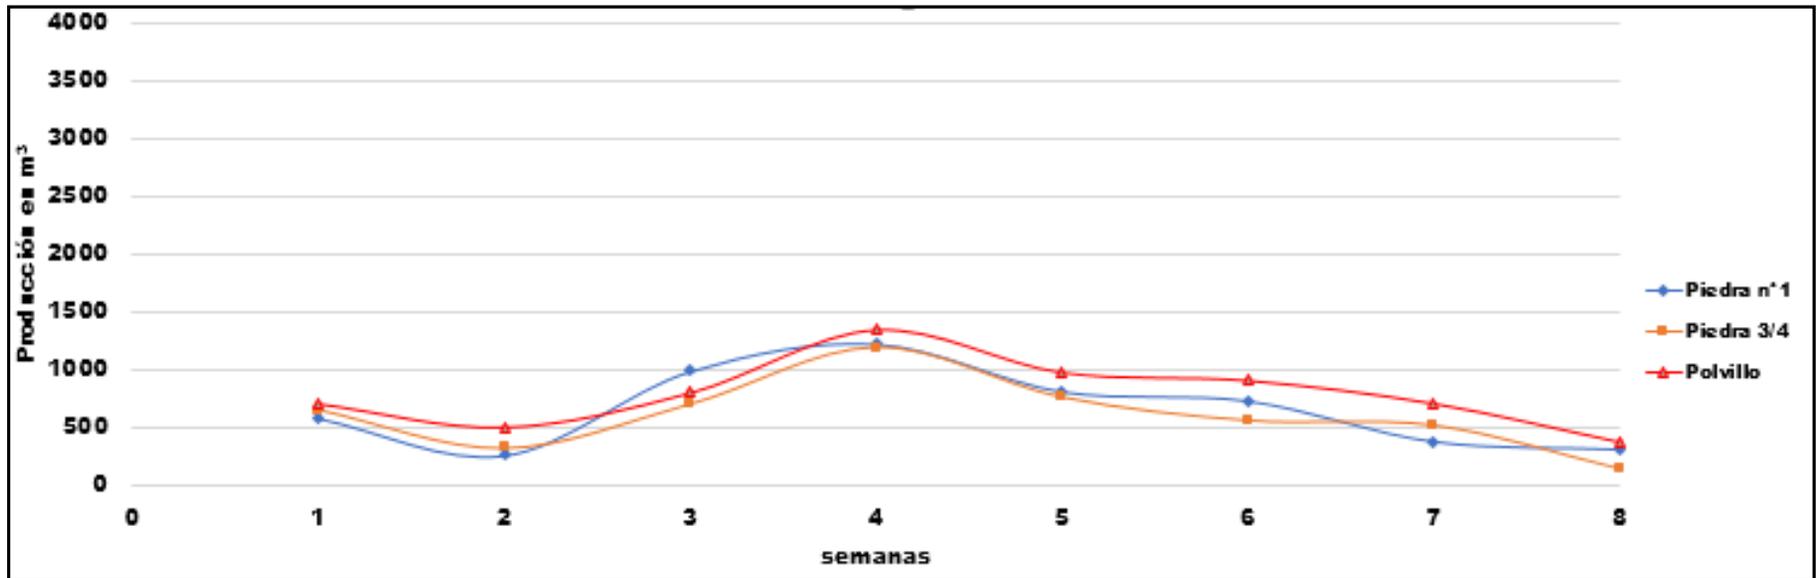
Figura n°19 Producción semanal de planta II. Datos suministrados por la empresa

Los datos de producción de la planta, los cuales se pueden apreciar en la figura nº19 fueron suministrado por la empresa, en la semana nº1 los agregados como la piedra nº1, piedra nº ¾ y polvillo obtuvo una producción de 1.936, 62 m³ lo cual está muy por debajo de la meta estipulada que son 6.000 m³ semanal, esto es debido por las paradas efectuadas, el mal estado de los equipos, la falta de un buen plan de mantenimiento preventivo, en la semana nº 2 se efectuó una baja de 1.077,88 m³ semana nº 3 fue incrementando la producción a 2489,55 m³, cabe destacar que hubo paradas de poca duración pero que se solventaron de manera rápida, semana nº 4 fue la mayor obteniéndose 3.768,57m³, semana nº5 bajo un poco a 2.553 m³,semana nº6 bajo la producción con respecto a la semana anterior con 2000 m³ , semana nº 7 fue decreciendo a 1606 m³ y finalmente en la semana nº 8 con 831 m³ que fue la más crítica producción debido a la ausencia de camiones y otros factores de la empresa.

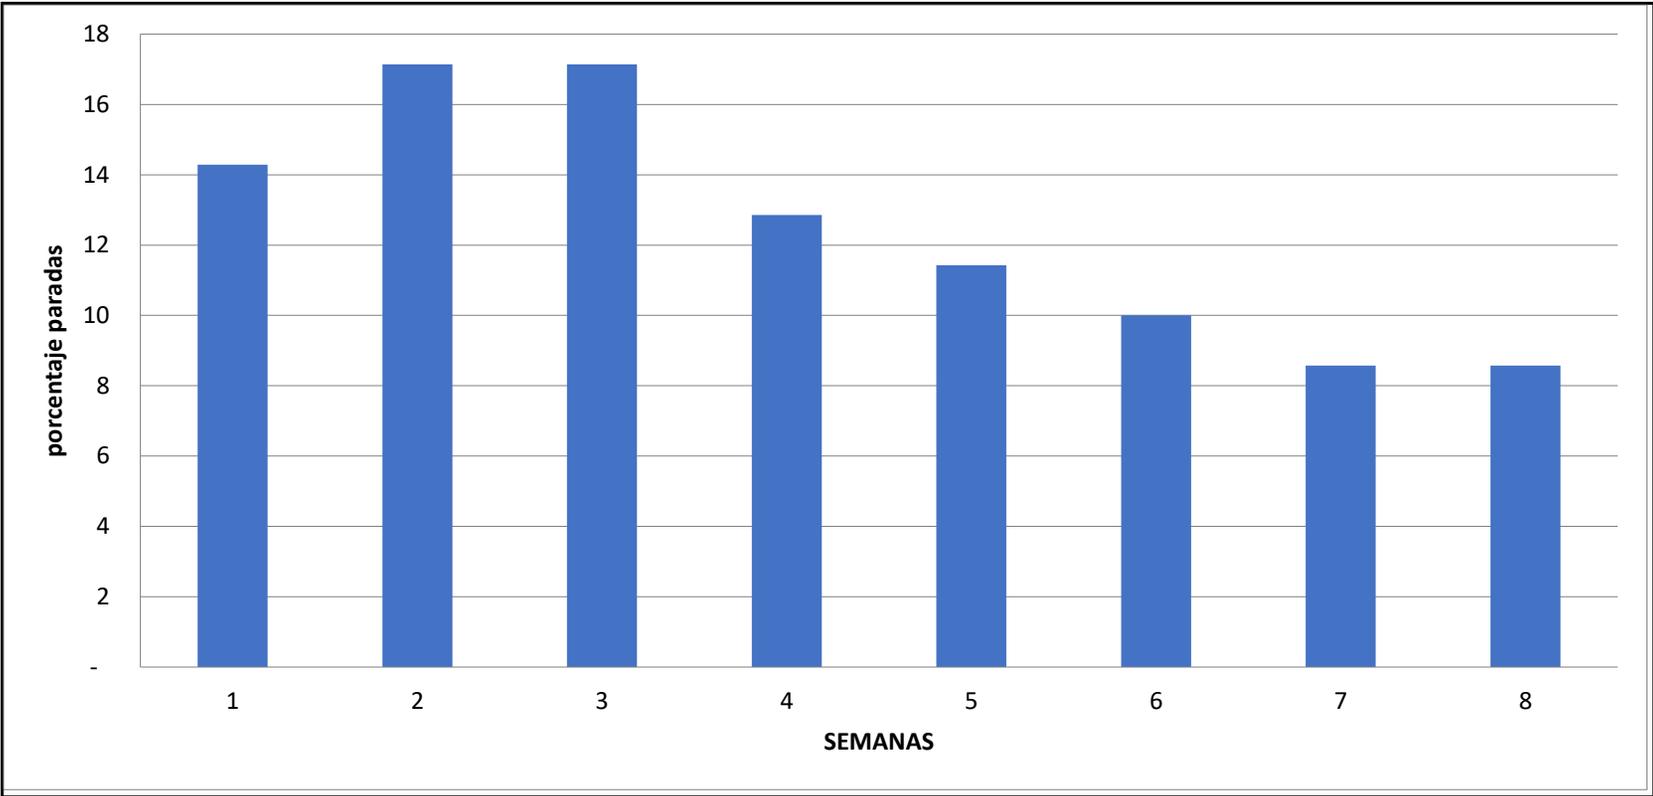
Figura n°20 Porcentaje de paradas durante las semanas planta II

En la figura n° 20 se muestra las frecuencias de las paradas que se efectuaron durante 8 semanas.

En la **semana 1**, se registraron 10 paradas de las cuales fueron varias reparaciones de malla en las cribas n° 15 superior de 1 1/2", obstrucción en la trituradora de mandíbula, falla en rodamientos de la criba n°15 en conjunto de "mantenimiento general".

Semana 2, ocurrieron 12 paradas de las cuales fueron expulsión de correas del cono n° 9, reposición de aceite del cono 09 , reparaciones de las cribas n° 08 y 15 un cambio de las gomas amortiguadoras de vibración deflactores , falta de alimentación , ausencia de camión en las tolvas, fallas en la banda n° 19 , varias obstrucciones de la trituradora de mandíbula, derrame de material específicamente polvillo ya que este tolva se llena de manera muy rápida, expulsión de correas del cono 04 pie .

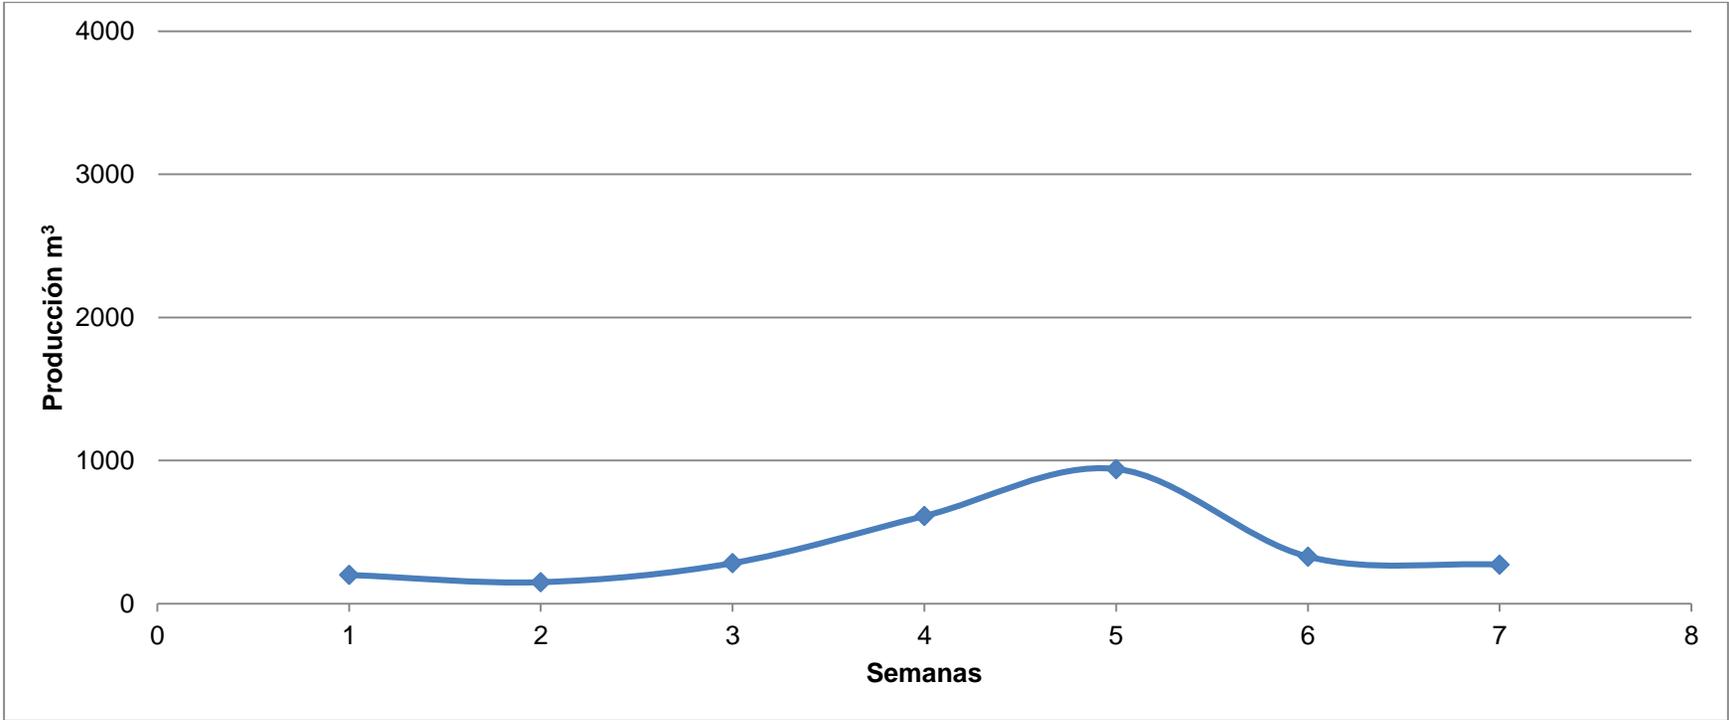
Figura nº21 Producción semanal de Planta III Fuente Canteras Distrito Capital

En la figura n°21 se observó la producción semanal durante el periodo que duró la investigación, los datos fueron suministrados por la empresa. El periodo que comprende las semanas 1 y 2 fueron los periodos de producción más baja, reportándose unos 200,90m³ y 150,45m³ de arena lavada respectivamente , esto es debido por el porcentaje alto de paradas y tiempo que llevaron en solventarlas.

Para las semanas restantes 6 y 7, la producción de arena lavada disminuyó, 329m³ y 273m³ a pesar que el porcentaje de paradas no fue elevado como se indicó en las primeras semanas, esto es debido a que no se solventaron los tiempo de paradas a tiempo, porque se necesitaron realizar labores de movimiento de máquinas y repuesto, esperar la cuadrilla especializada en manejo de problemas eléctricos.

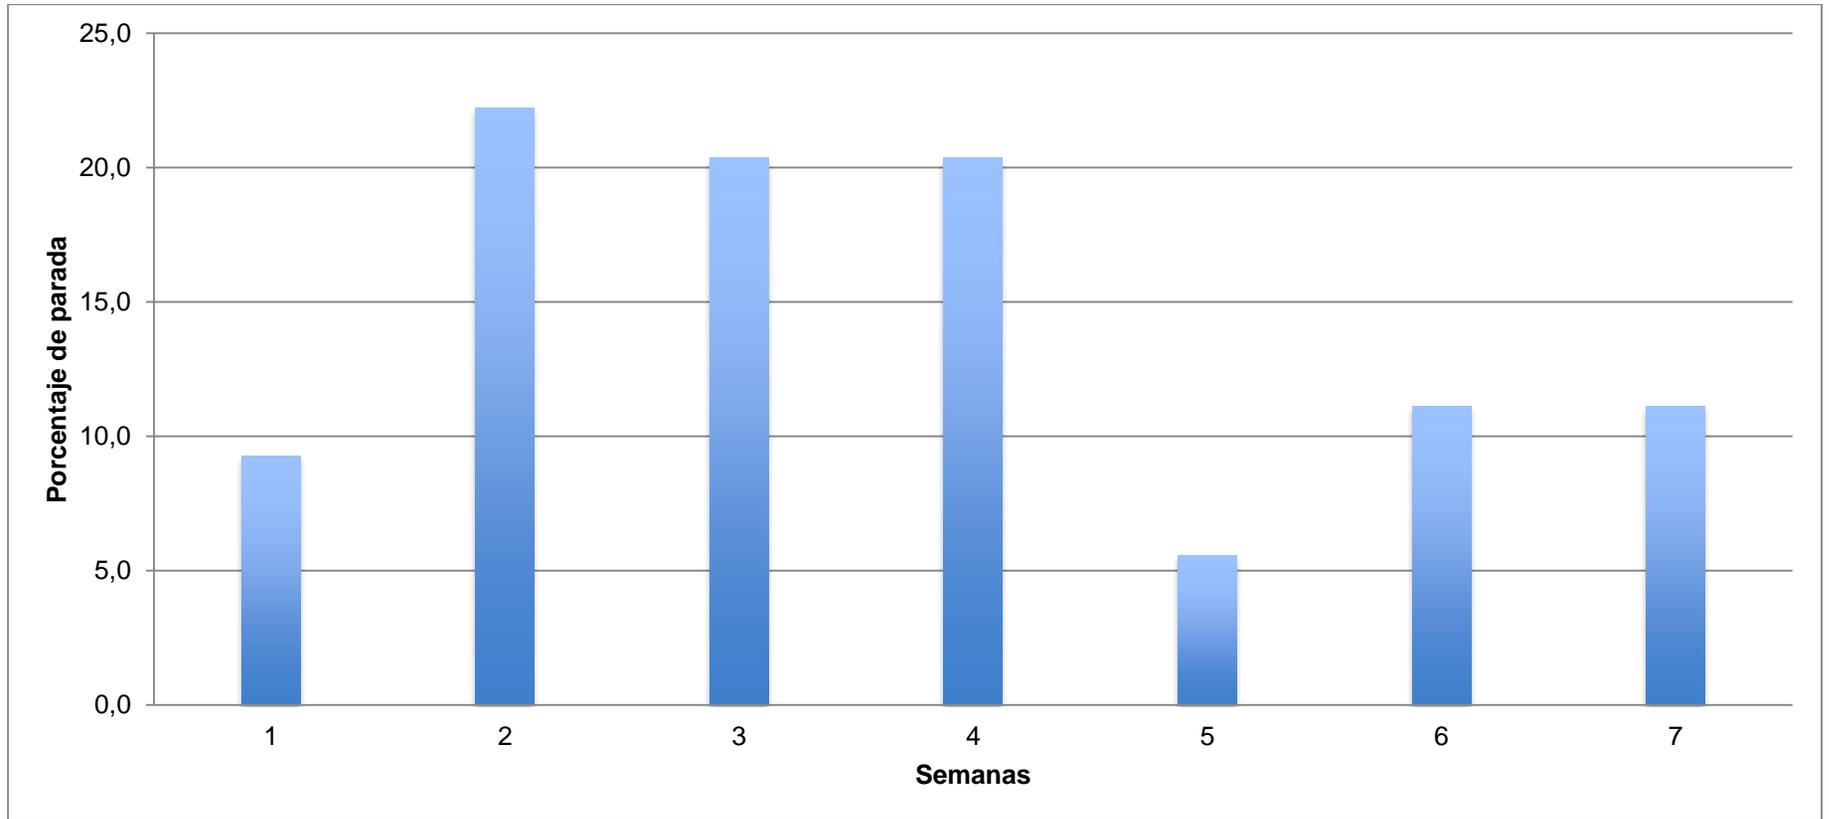
Figura nº 22 porcentajes de paradas de planta III durante las semanas

Como se observa en el grafico nº 8. En **la semana 1** se registraron 5 paradas, las cuales fueron obstrucción del cono y de la mandíbula por rocas de sobretamaño, reparación del giradiscos B, se modificó el set de salida, y reparaciones en la banda 3, el reductor de velocidades fue cambiado. El porcentaje de paradas fue de 9,3%.

En la semana 2, se registraron 12 paradas, los cuales fueron, obstrucción del cono triturador por el sobretamaño del material, falta de alimentación, el cargador frontal realizando despacho en patio de planta III y realizando labores auxiliares. La mandíbula generada por rocas con sobretamaño. La banda 3 se paró por derrame de material, se solvento colocando grapas, luego en esa misma banda se paró por acumulación de material debido a la cantidad de material suministrado por el alimentador. Luego se reportó una falla en el arenador ó tornillo lavador, el cual consistió en un cambio en la rolinera, un reductor de velocidades y habilitación del segundo tornillo lavador. En la mandíbula se ajustó el set de salida y se realizó un cambio de correa. Se reportó una falla eléctrica, el botón del alimentador no hacia contacto por ende no enviaba la señal eléctrica, por ultimo reposición de aceites en los conos A y B. El porcentaje de paradas fue del 23%.

En la **semana 5** se registraron 3 paradas, falta de alimentación, la cual fue 2 veces en esa semana y una falla eléctrica asociada a una baja de tensión en el área. El porcentaje de parada fue la más baja, se reportó 5,20%.

En la **semana 6 y 7**, se reportaron 6 paradas respectivamente, el porcentaje de ambas semanas fue de 10,11%. Las paradas fueron falta de alimentación, tranca de la mandíbula, fallo en la banda 3, reparación en el cono triturador el cual fue el cambio del eje principal y por último, falla eléctrica debido a un corto circuito.
