Proyecto de Conservación y Restauración del Grupo Escolar
“Agustín Zamora Quintana”, Caracas 1952.
Trabajo de Grado presentado ante la Universidad Central de Venezuela
para optar al Grado Académico de Magíster Scientiarum

Autor: Yolexis Borges

Caracas, Febrero de 2012

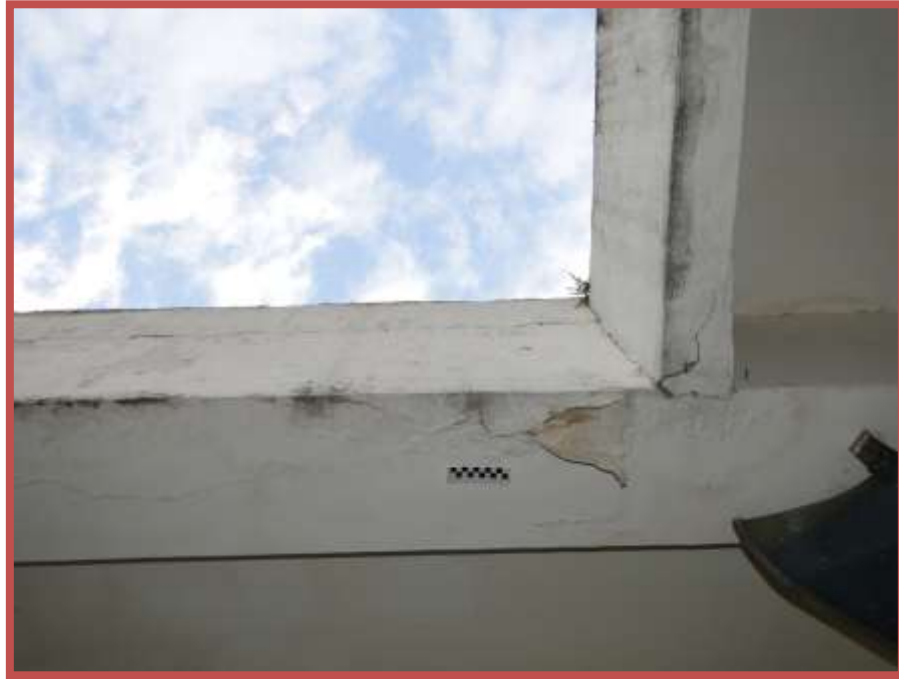
Estas grietas, inclinadas, se encuentran únicamente ubicadas en la viga perimetral del pasillo que va hacia el comedor, que hace junta con la estructura de la edificación de dos niveles. Estas son producto de la humedad descendente de la losa de techo en combinación con un leve asentamiento diferencial. Los trabajos de impermeabilización de la losa de techo del pasillo, fueron mal ejecutados y el agua ha penetrado por la junta entre las dos edificaciones filtrándose por las porosidades e irregularidades de los elementos de concreto. Como se puede observar esta patología está acompañada por la exfoliación y el abombamiento. (Véanse ficha de deterioro 1 y planos).

Según Merchán (1999), las grietas inclinadas Son generalmente a 45 grados e indican claramente un asiento diferencial de la zona que marca la perpendicular de la grieta hacia su interior. Puede existir algún caso aislado en que estas denoten una rotura por la tracción del lado contrario, aunque son casos muy aislados. Si el parámetro afectado está manifestado en los dos extremos con grietas a 45 grados con asiento en su centro, está trabajando en lo que se denomina “arco de descarga”. (Véanse figuras 60 y 61).

Figura No. 60. Grietas a 45° en vigas perimetrales de la planta baja 2011. Grupo Escolar “Agustín Zamora Quintana”. Tomado de <<Fotos propias del autor>>.

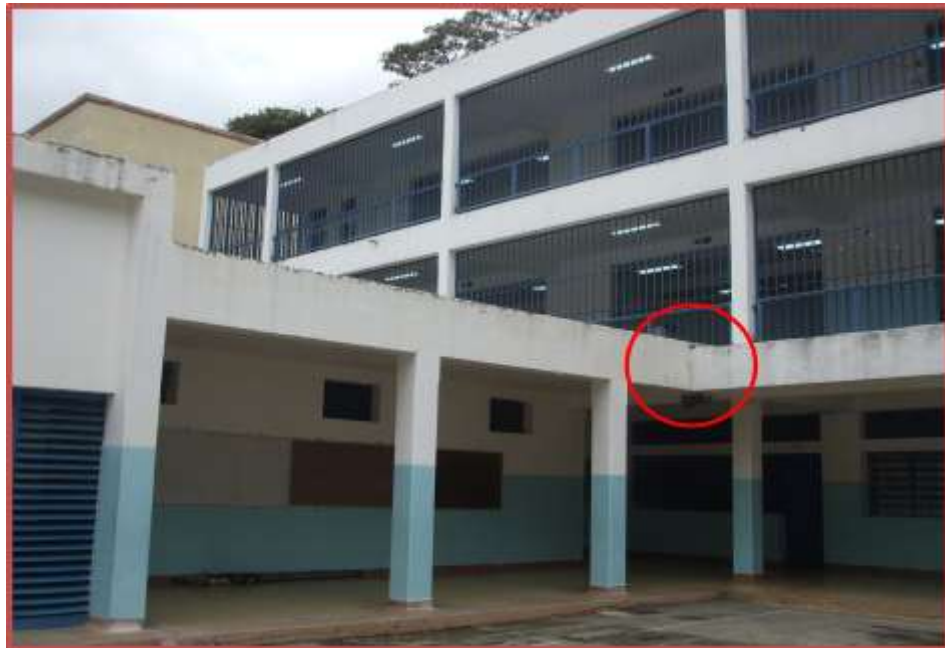
Figura No. 61. Ubicación de las grietas a 45° en vigas perimetrales de la planta baja 2011. Grupo Escolar “Agustín Zamora Quintana”. Tomado de <<Fotos propias del autor>>.

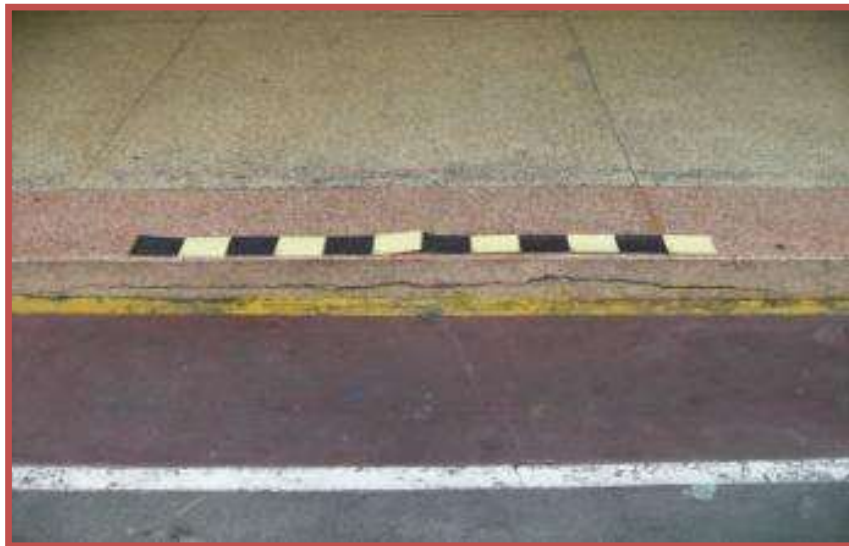
Figura No. 62. Grietas horizontales en la planta baja (asentamiento diferencial) 2011.
Grupo Escolar “Agustín Zamora Quintana”. Tomado de <<Fotos propias del autor>>.

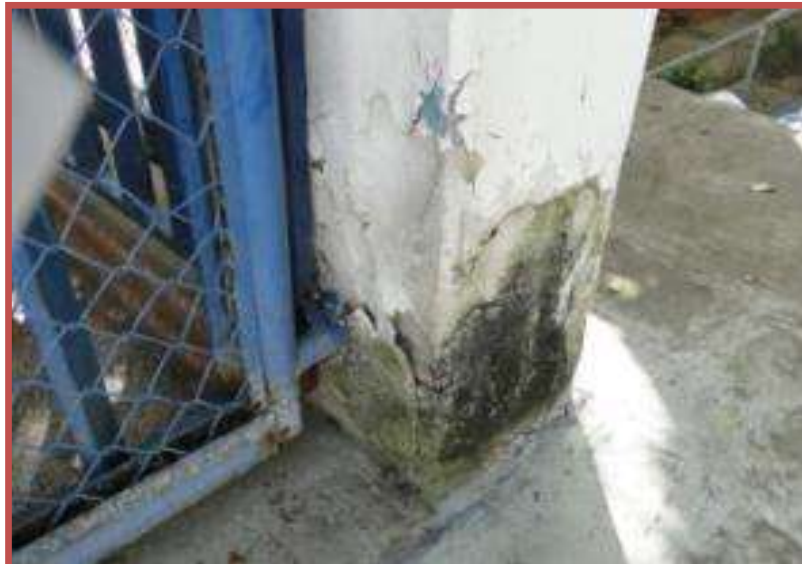
Figura No. 63. Desprendimiento del concreto en columna de la fachada Norte por causa de la humedad y corrosión del acero. 2011. Grupo Escolar “Agustín Zamora Quintana”. Tomado de <<Fotos propias del autor>>.

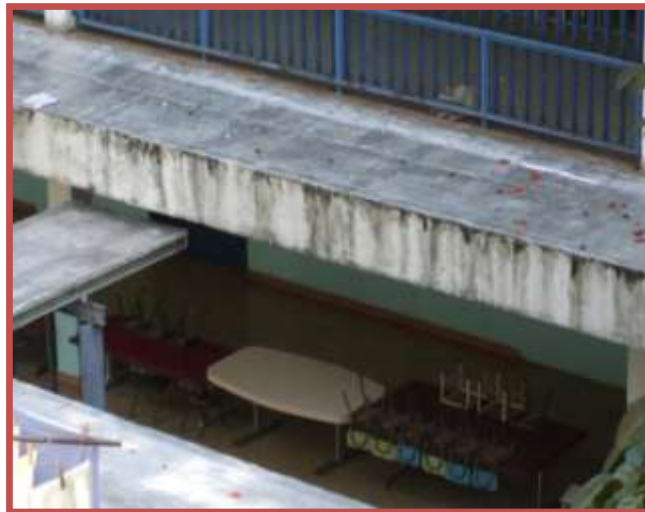
Figura No. 64. Lavado diferencial en la fachada Norte del Grupo Escolar, 2011. Grupo Escolar “Agustín Zamora Quintana”. Tomado de <<Fotos propias del autor>>.

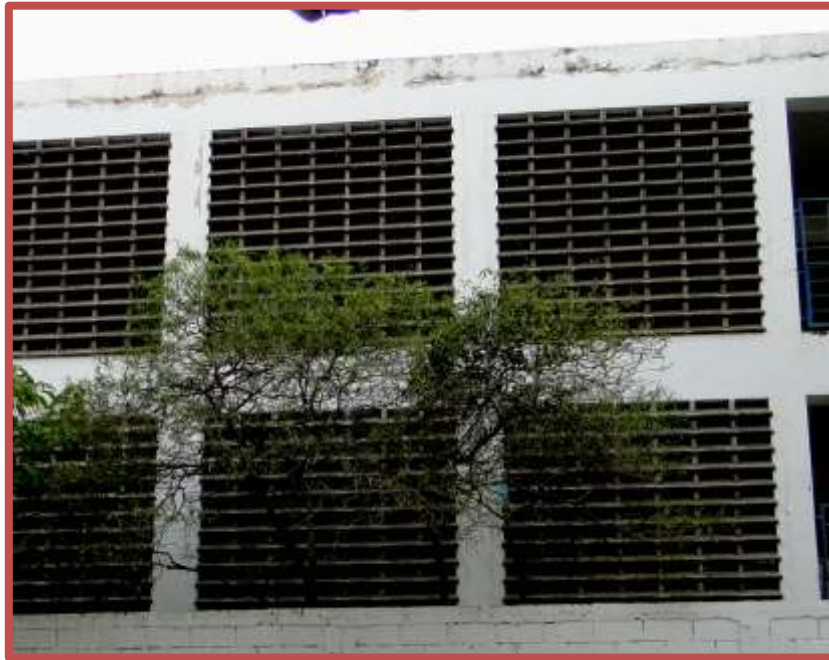
Figura No. 65. Grietas Verticales en la fachada Este 2011. (Diferencia de materiales). Grupo Escolar “Agustín Zamora Quintana”. Tomado de <<Fotos propias del autor>>.

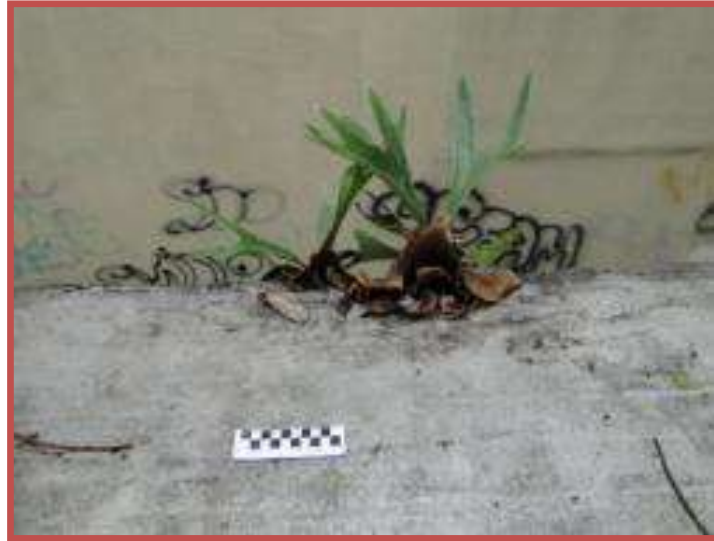
Figura No. 66. Presencia de vegetación en alero de la fachada Oeste (losa maciza de concreto), 2011. Grupo Escolar “Agustín Zamora Quintana”. Tomado de <<Fotos propias del autor>>.

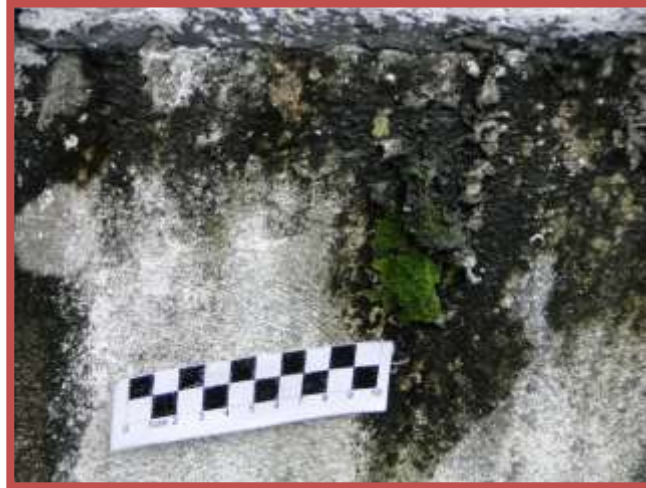
Figura No. 67. Presencia de pátina biológica en alero de la fachada Oeste (losa maciza de concreto), 2011. Grupo Escolar “Agustín Zamora Quintana”. Tomado de <<Fotos propias del autor>>.

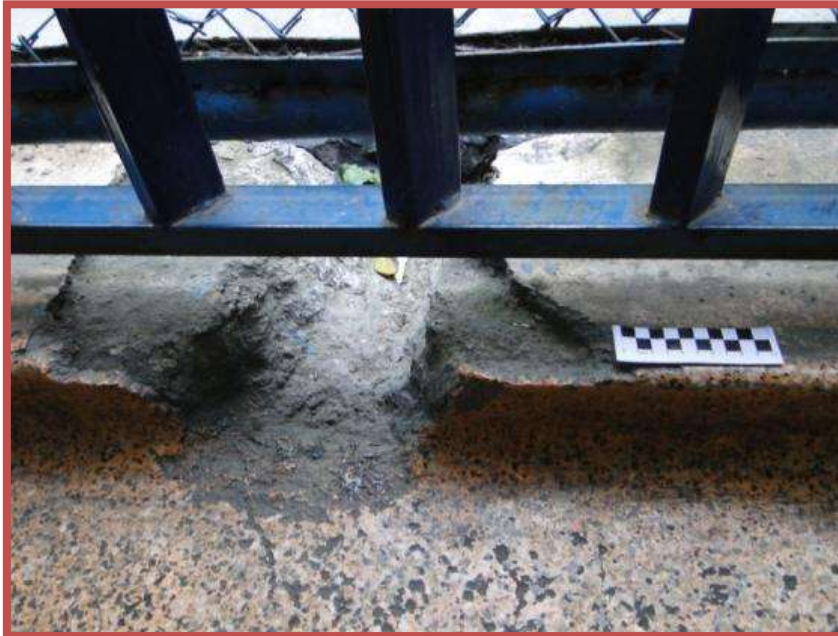
Figura No. 68. Drenajes improvisados en brocal de los pasillos, para desechar el agua después de limpiar los baños, 2011. Grupo Escolar “Agustín Zamora Quintana”. Tomado de <<Fotos propias del autor>>.

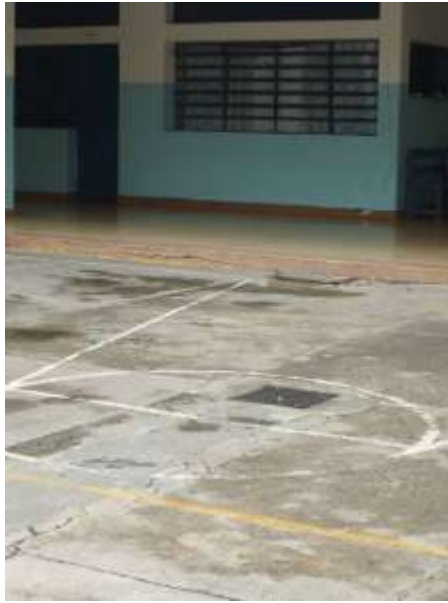
Figura No. 69. Desgaste del pavimento de concreto del patio, 2011. Grupo Escolar “Agustín Zamora Quintana”. Tomado de <<Fotos propias del autor>>.

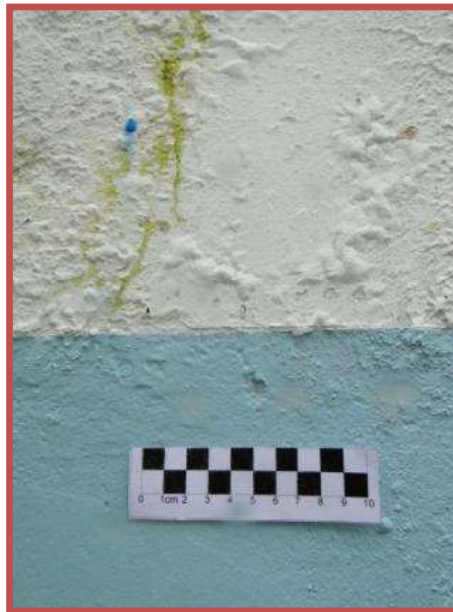
Figura No. 70. Eflorescencia y abombamiento presentes en el friso y pintura de las paredes exteriores (bloques de arcilla) del área de la cocina por causa de la humedad. 2011. Grupo Escolar “Agustín Zamora Quintana”. Tomado de <<Fotos propias del autor>>.

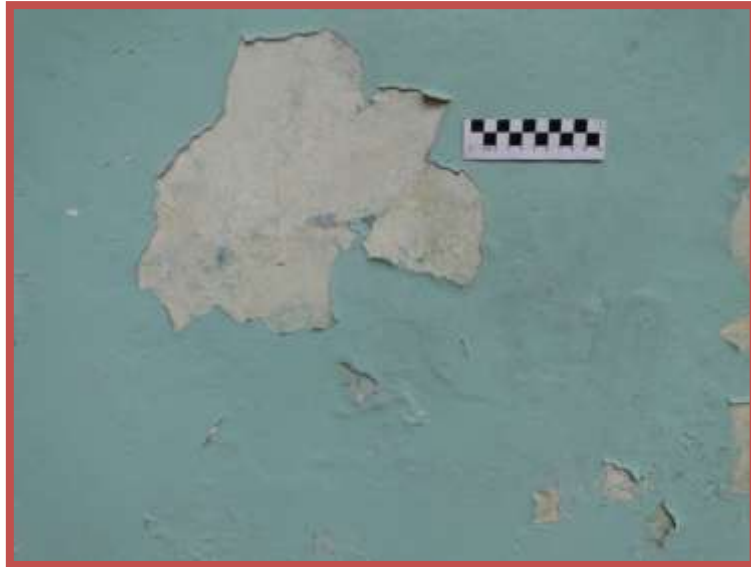
Figura No. 71. Exfoliación, abombamiento y desprendimiento presentes en el friso y pintura de las paredes exteriores (bloques de arcilla) del área de baños cercanos al comedor. 2011. Grupo Escolar "Agustín Zamora Quintana". Tomado de <<Fotos propias del autor>>.

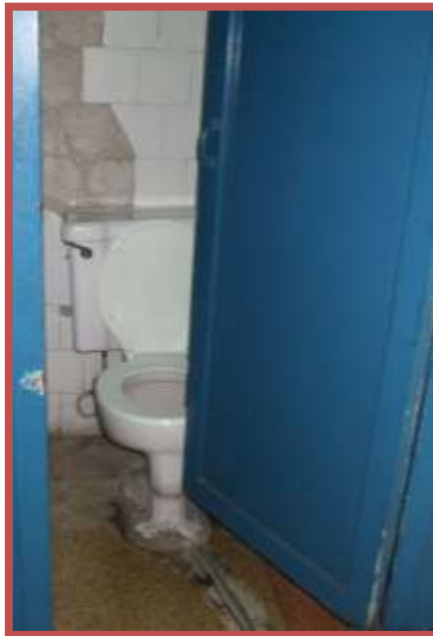
Figura No. 72. Faltantes de baldosas de cerámica por desprendimiento, 2011. Grupo Escolar “Agustín Zamora Quintana”. Tomado de <<Fotos propias del autor>>.

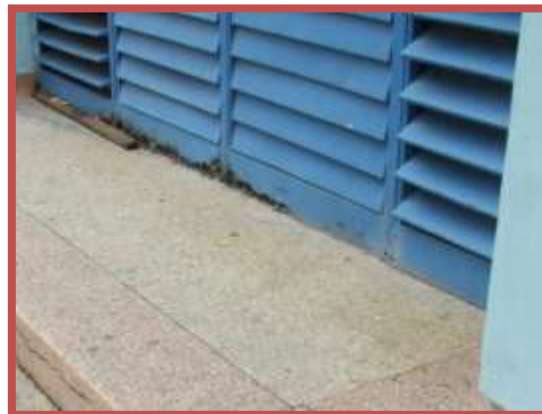
Figura No. 75. Corrosión presente en las puertas de hierro de romanilla del comedor, 2011. Grupo Escolar “Agustín Zamora Quintana”. Tomado de <<Fotos propias del autor>>.

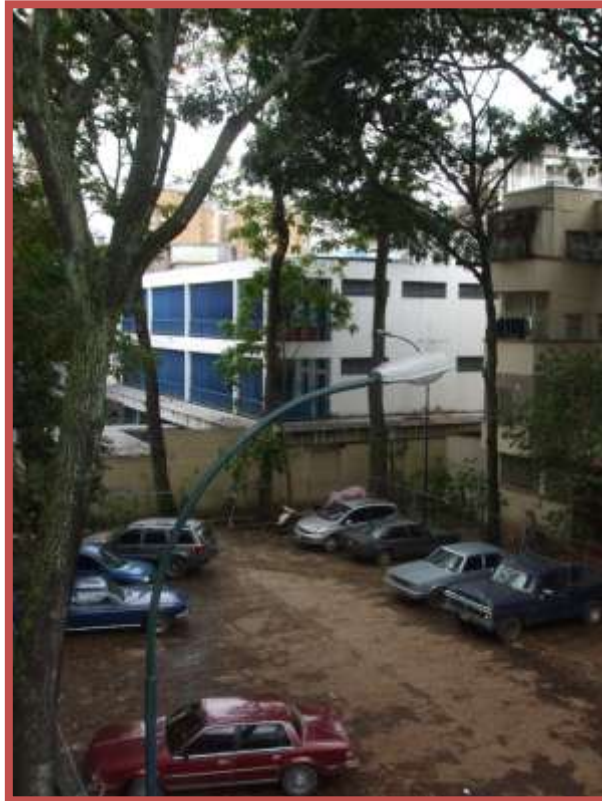
Figura No. 77. Espacio de recreación de la urbanización, cambió de uso a estacionamiento, 2011. Grupo Escolar “Agustín Zamora Quintana”. Tomado de <<Fotos propias del autor>>.

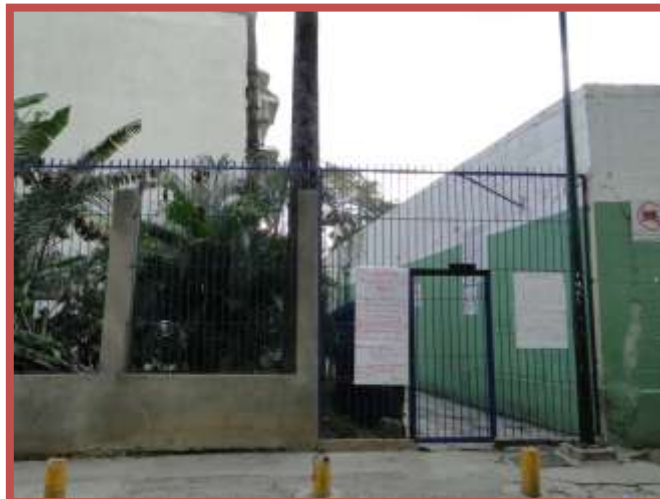
Figura No. 78. Acceso a una de las veredas de la urbanización cerrada con una reja por seguridad, 2011. Grupo Escolar “Agustín Zamora Quintana”. Tomado de <<Fotos propias del autor>>.
