“UNA METODOLOGÍA PARA LA EVALUACIÓN INTEGRAL DE LAS LUMINARIAS DE LA CIUDAD UNIVERSITARIA DE CARACAS”

**Presentado ante la Ilustre
Universidad Central de
Venezuela para optar al
Título de Ingeniero Civil
Por los Brs.: Badin Cisneros, Atias Omar
Vieira Martinez, Alexis Manuel**

Caracas, Abril de 2002

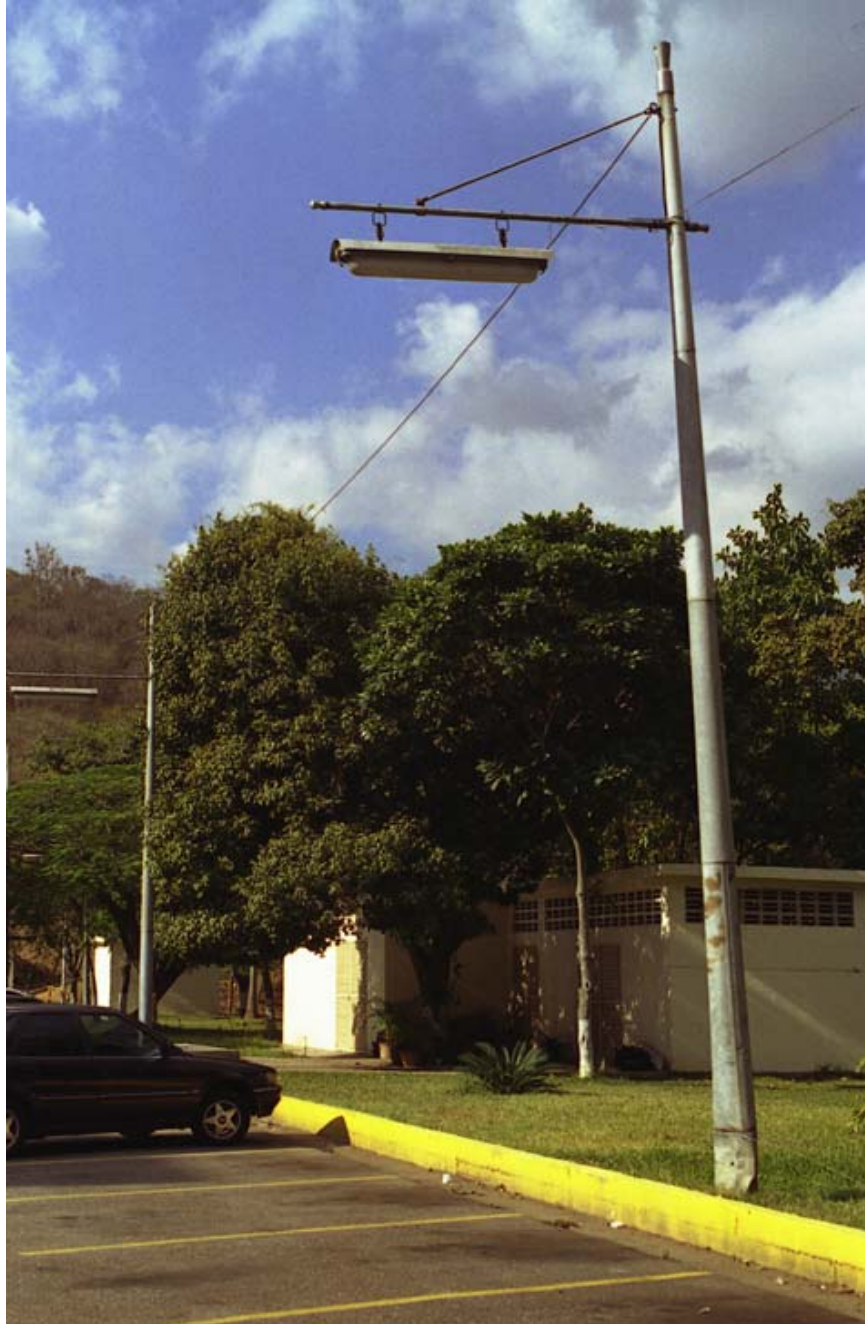
Esta Luminaria es original simple. Muestra un estado de deterioro cuyas causas son químicas y mecánicas debido a la mancha de óxido y al golpe que presenta. Esta Luminaria está ubicada en el Estacionamiento de Inmunología.

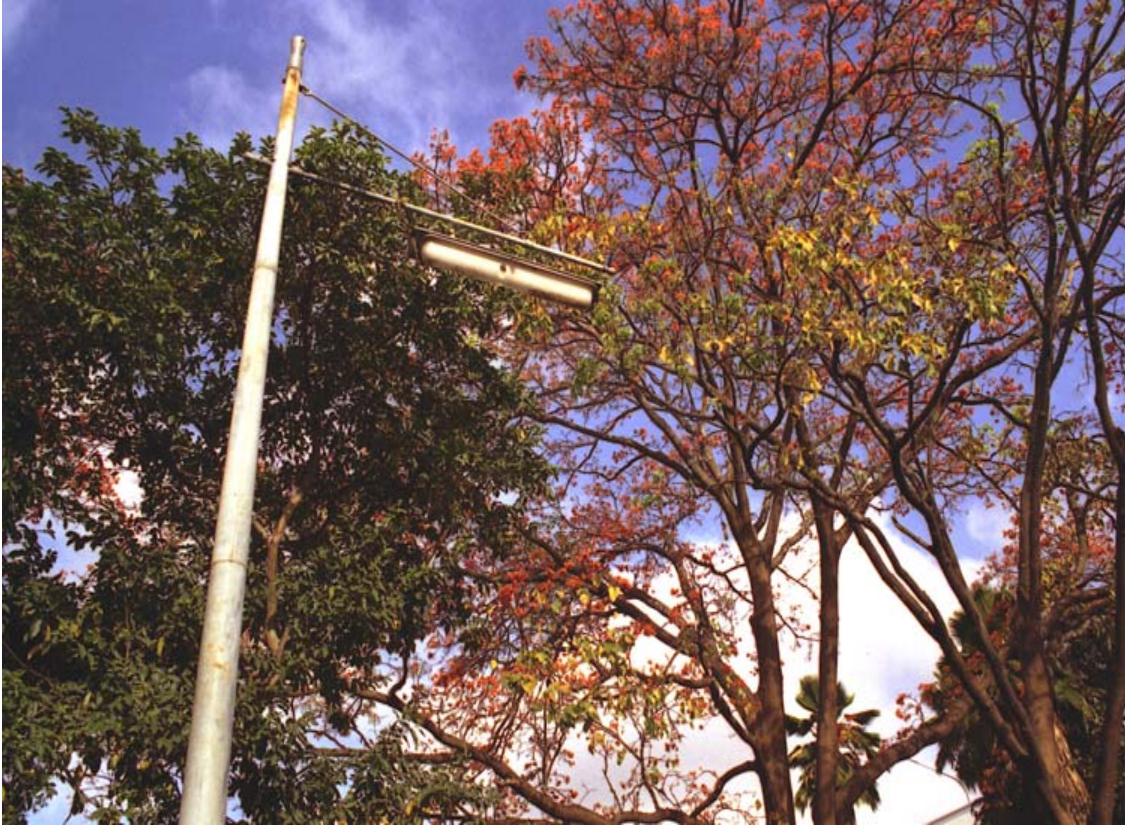
Esta Luminaria es del tipo original simple. Muestra un estado de deterioro por causa química y la Briseria muestra una fractura cuya causa de deterioro fue denominada como otra.

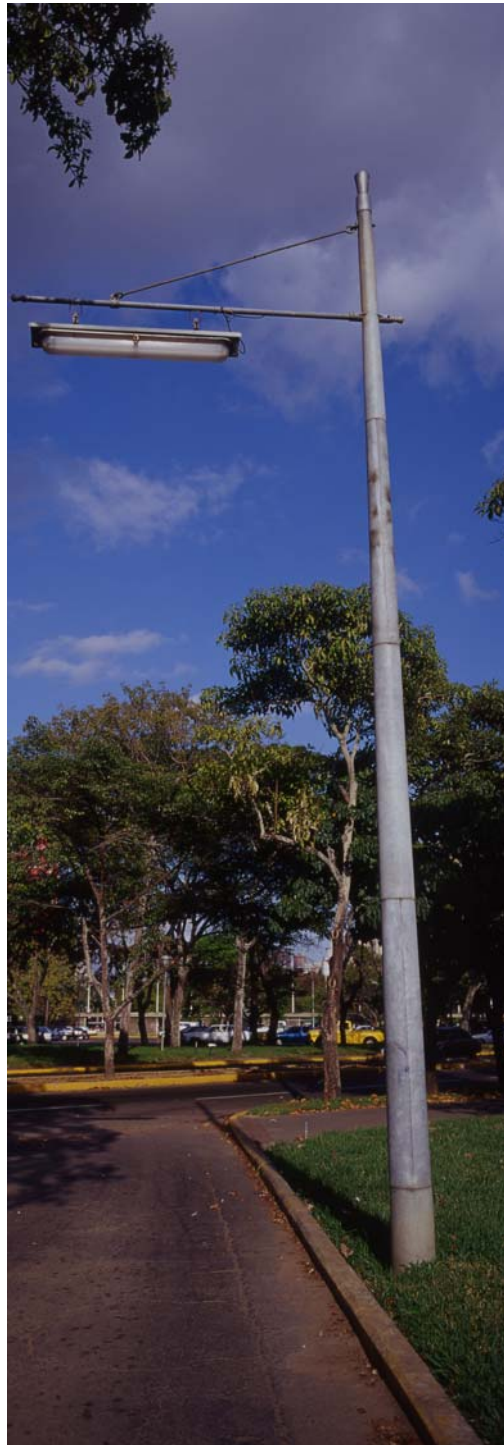
Esta Luminaria es original simple y el poste muestra manchas de óxido en la parte superior, la cual fue considerada una causa química.

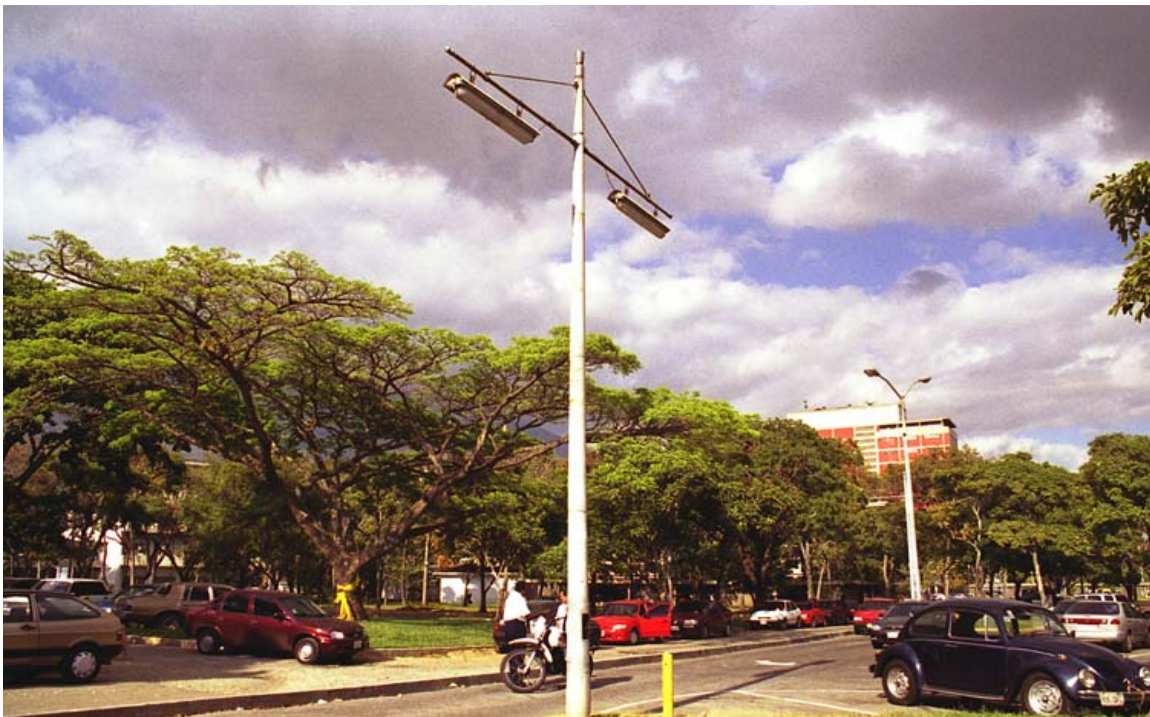
Esta Luminaria es original doble y muestra la ausencia de la Boca de Visita en el Poste.

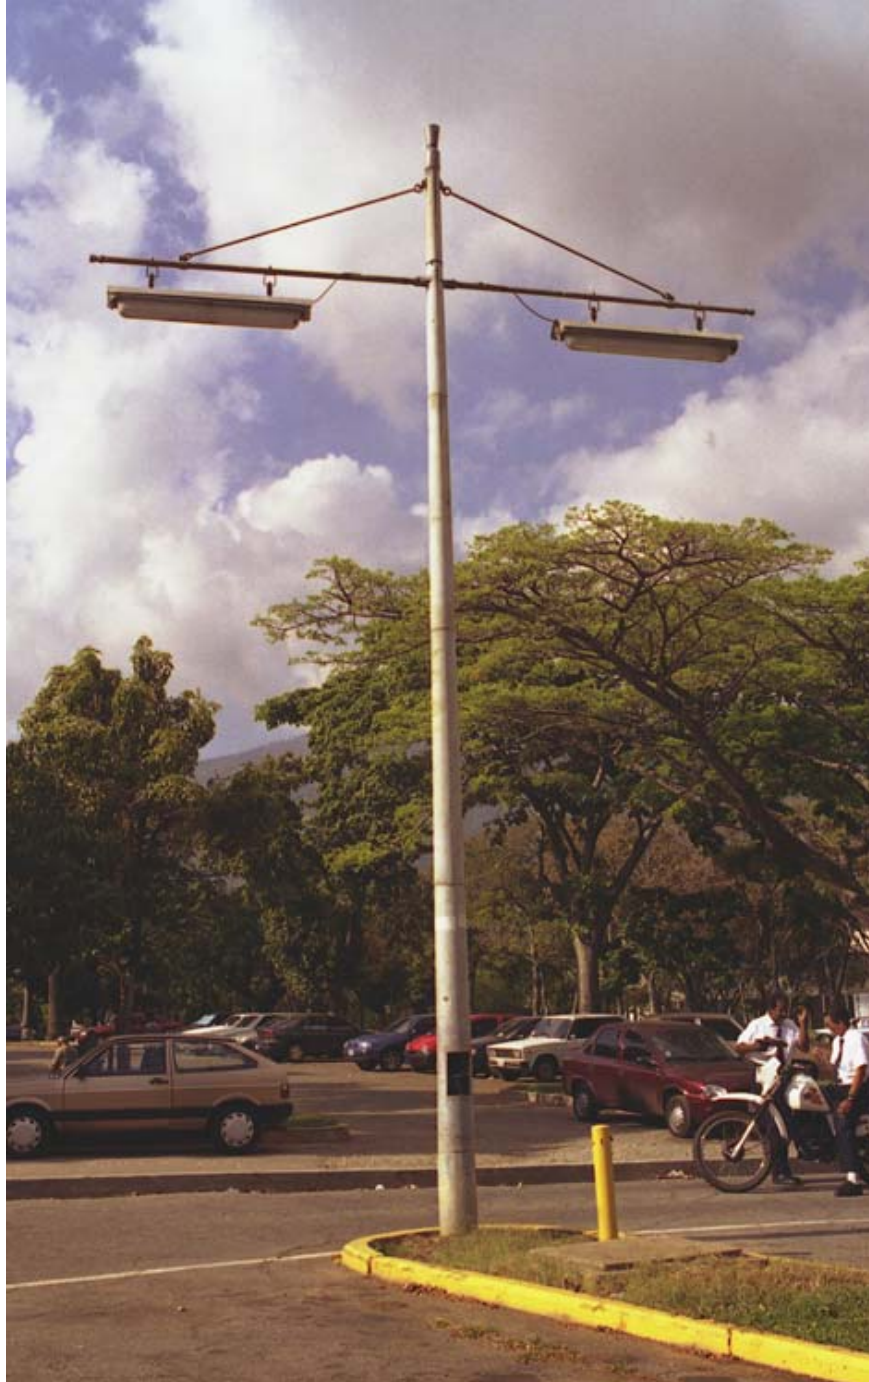
Esta Luminaria es original doble y muestra la ausencia de la Boca de Visita en el Poste.

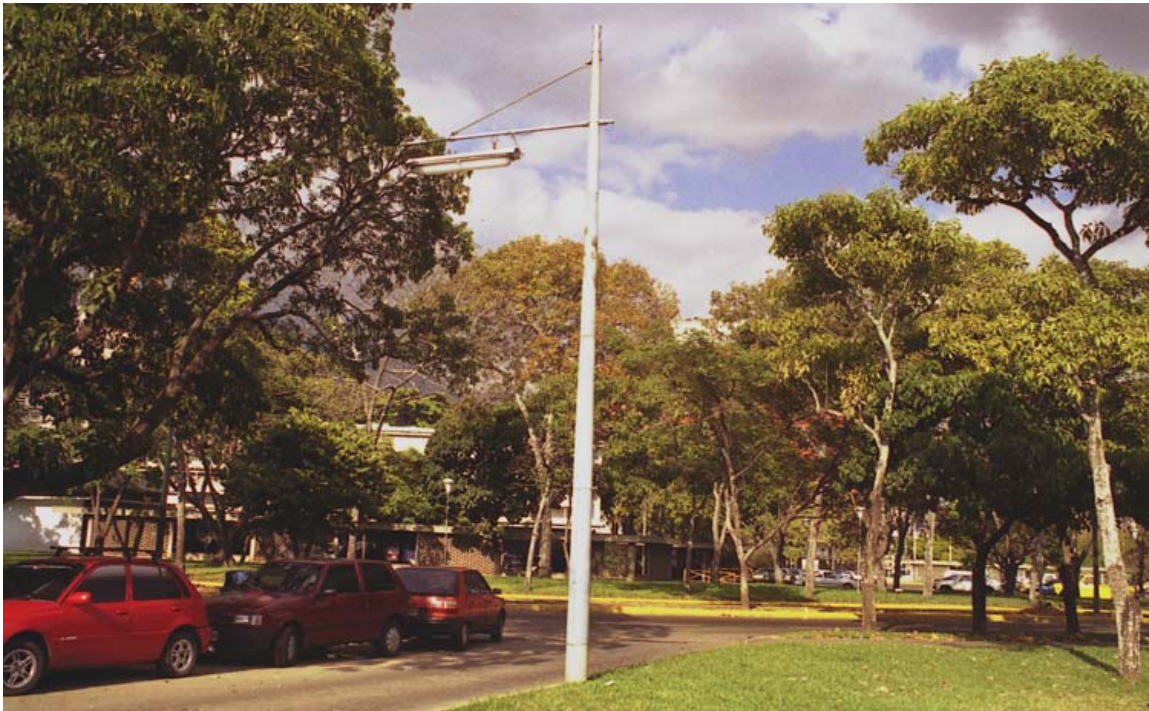
Esta Luminaria es original simple y el poste presenta manchas de óxido las cuales se consideran un deterioro por causa química.
