INVENTARIO DE LOS APROVECHAMIENTOS HIDRÁULICOS DE LA CUENCA DEL RÍO UNARE. CASOS EN ESTUDIO: EMBALSES “EL CUJÍ” Y “EL ANDINO”.

Presentado ante la Ilustre
Universidad Central de
Venezuela para optar al Título
de Ingeniero Civil
Por los Brs. Mattia A, Michael A.,
Méndez C, Daniel A.

Caracas, Noviembre 2003.

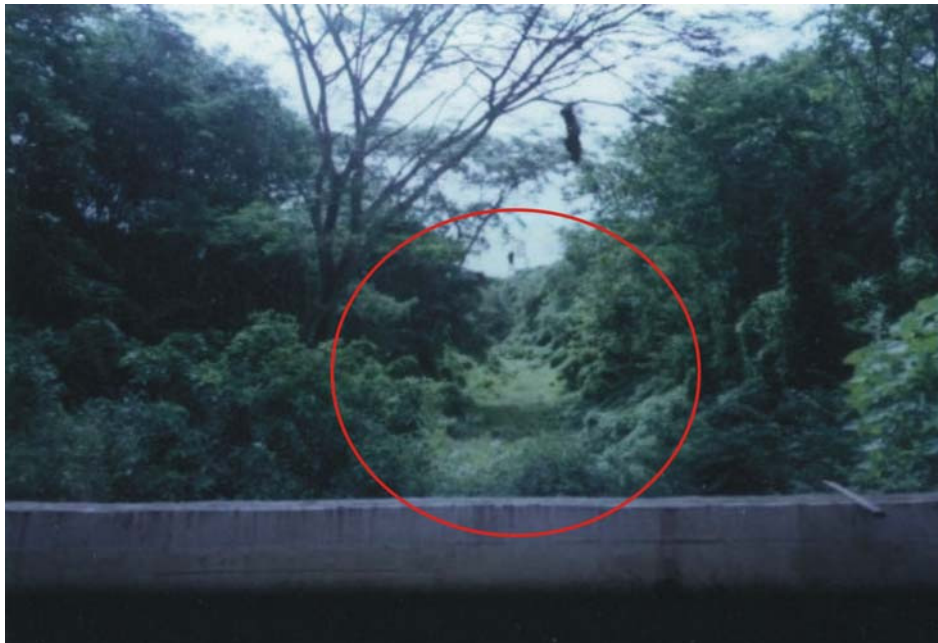
Foto 5.1. Canal de aproximación, con bastante cobertura vegetal. Embalse “El Cují”.

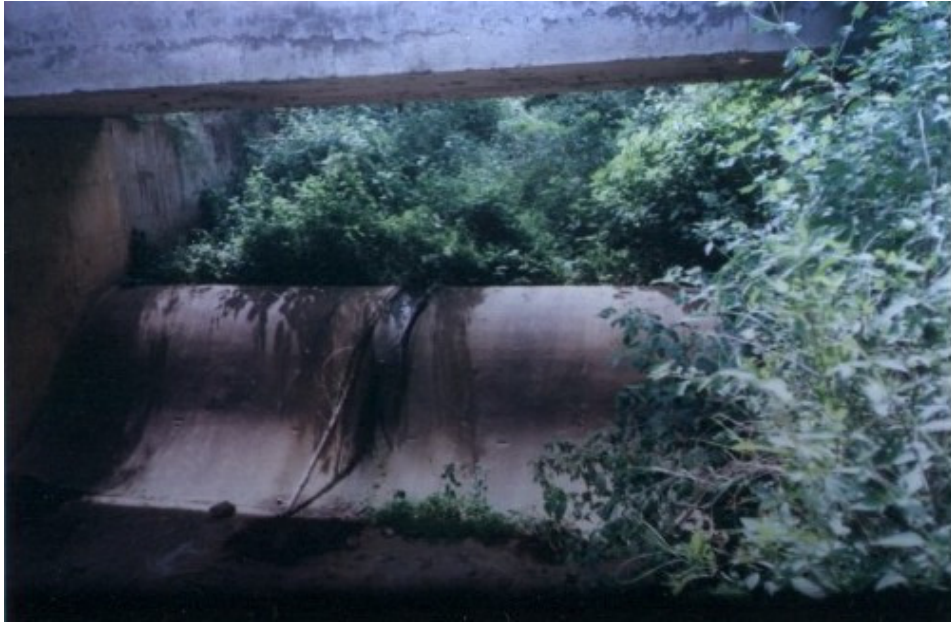
Foto 5.2. Vegetación a la entrada del cimacio. Embalse “El Cují”.

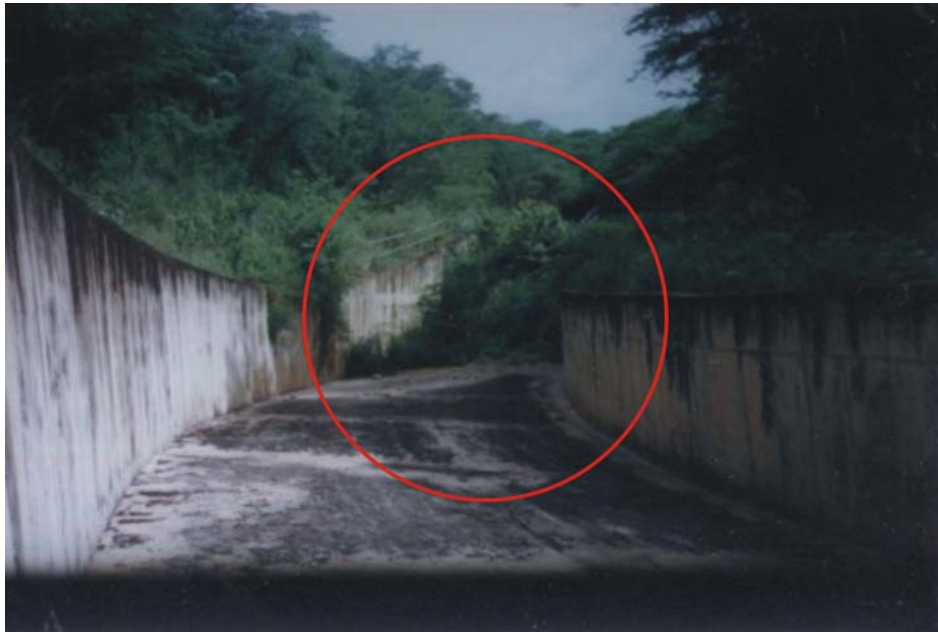
Foto 5.3. Canal rápido en buen estado, pozo disipador con abundante vegetación. Embalse “El Cují”.

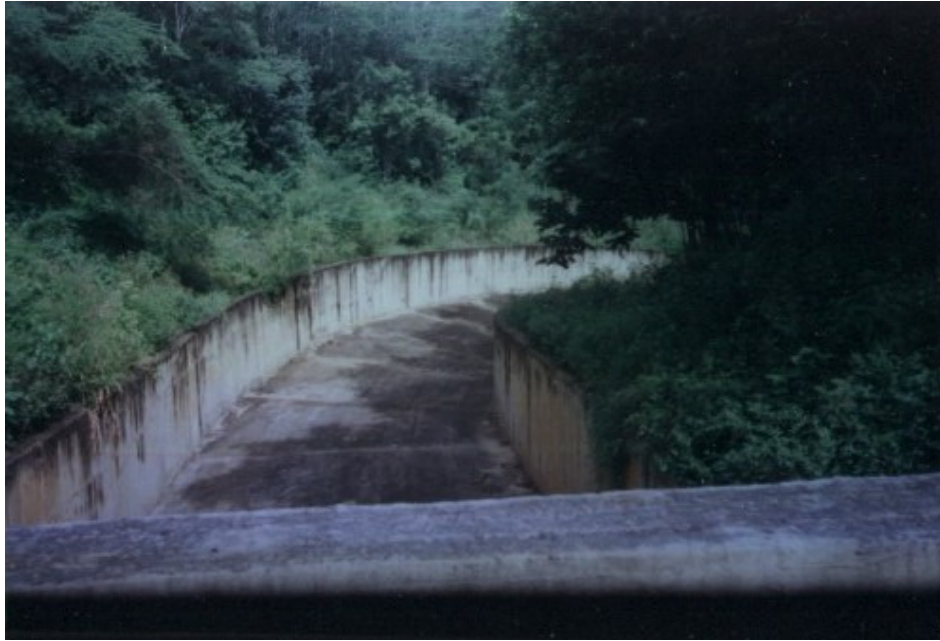
Foto 5.4. Canal rápido del aliviadero en buen estado. Embalse “El Cujj”.

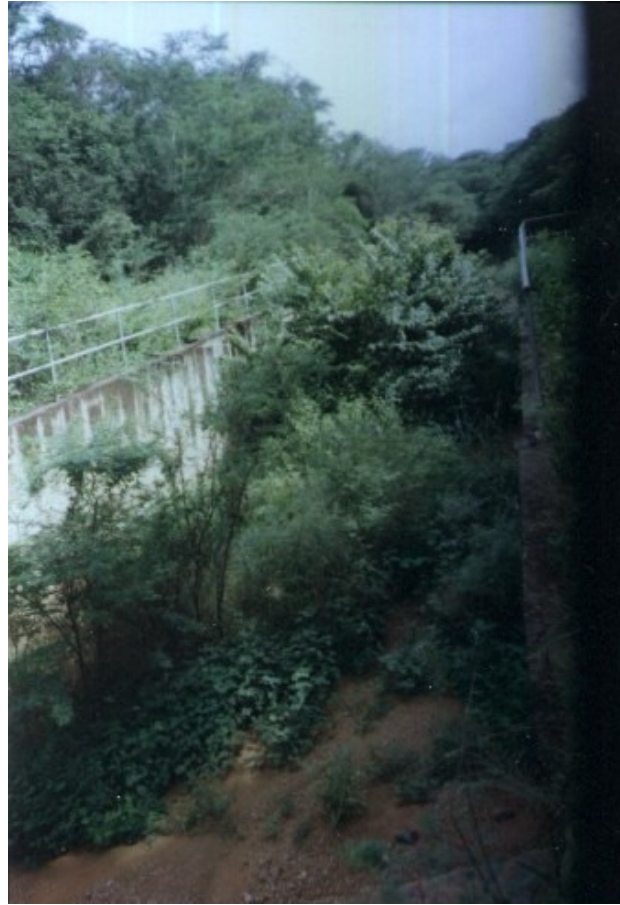
Foto 5.5. Pozo dissipador colmatado y con abundante vegetación. Embalse “El Cují”.

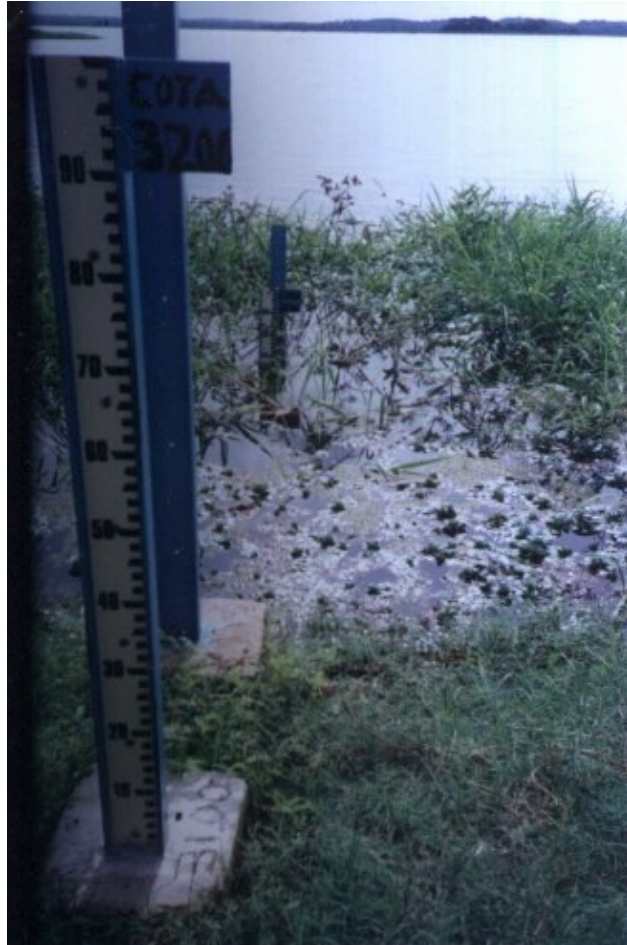
Foto 5.6. Miras en el embalse en buen estado y completas. Embalse "El Cuji".

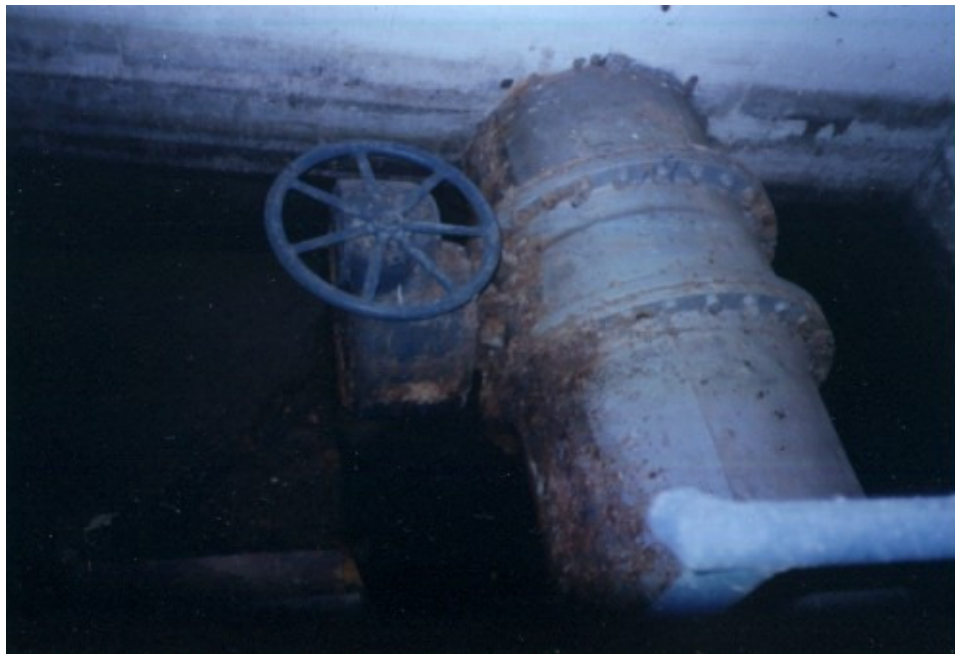
Foto 5.8. Válvula de emergencia (mariposa), se observa la inundación en la cámara de maniobras. Embalse “El Cuji”.

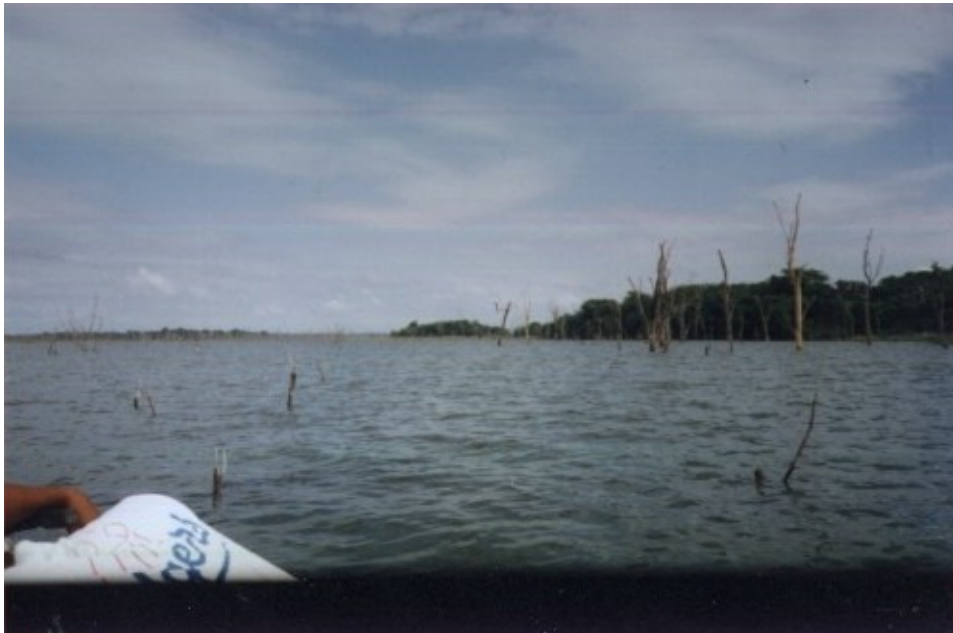
Foto 5.10. Vaso de almacenamiento sin desforestar. Embalse “El Cují”.

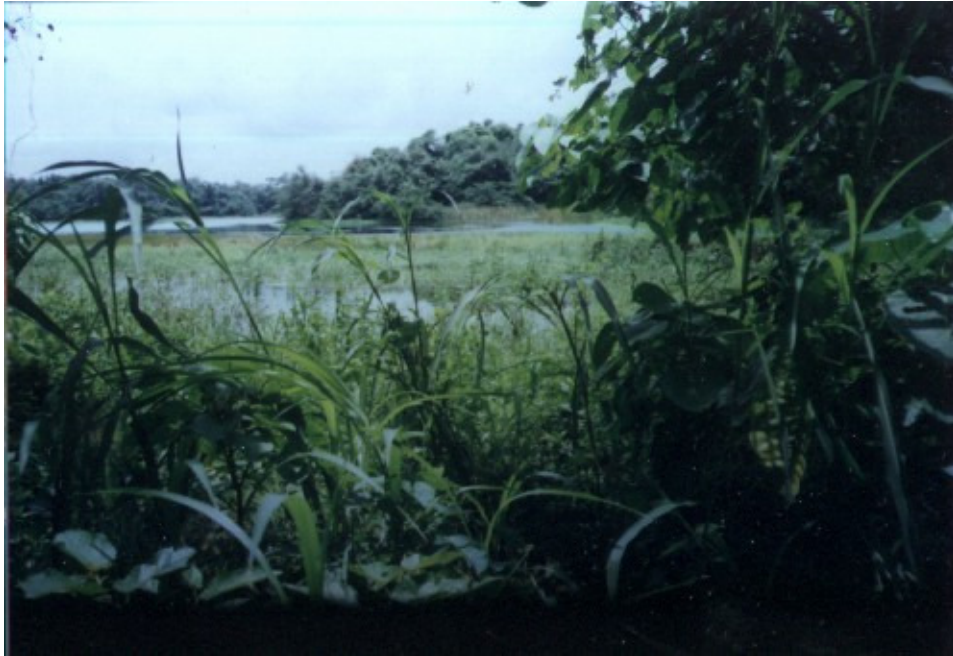
Foto 5.12. Canal de aproximación con vegetación densa. Embalse “El Andino”.

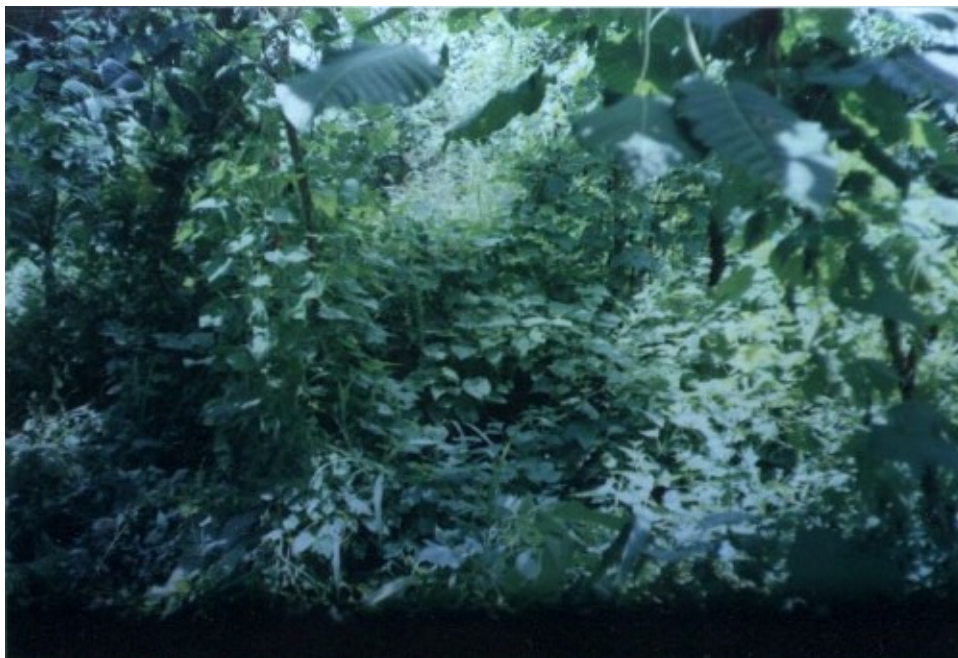
Foto 5.13. Parados en el cimacio viendo el canal de aproximación, con vegetación muy densa. Embalse “El Andino”.

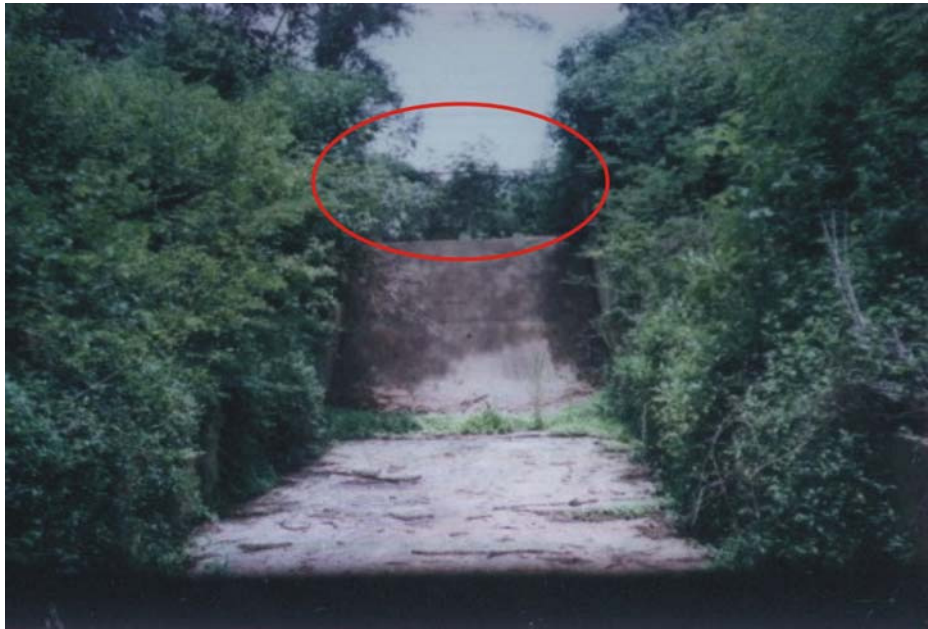
Foto 5.15. Cimacio y canal rápido. Vegetación densa en los taludes del aliviadero. Embalse "El Andino".

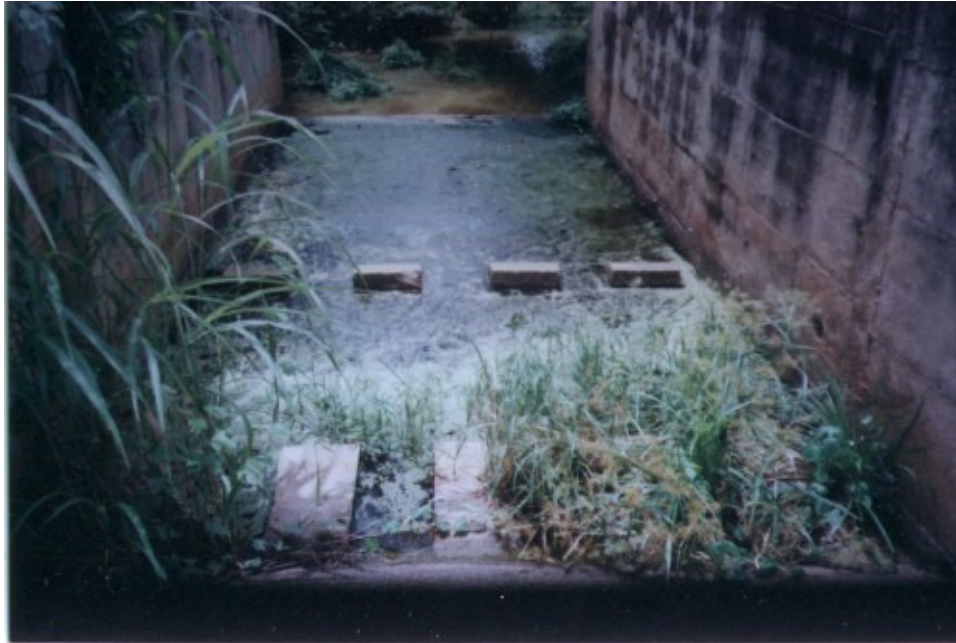
Foto 5.16. Pozo disipador con poca vegetación. Embalse "El Andino".

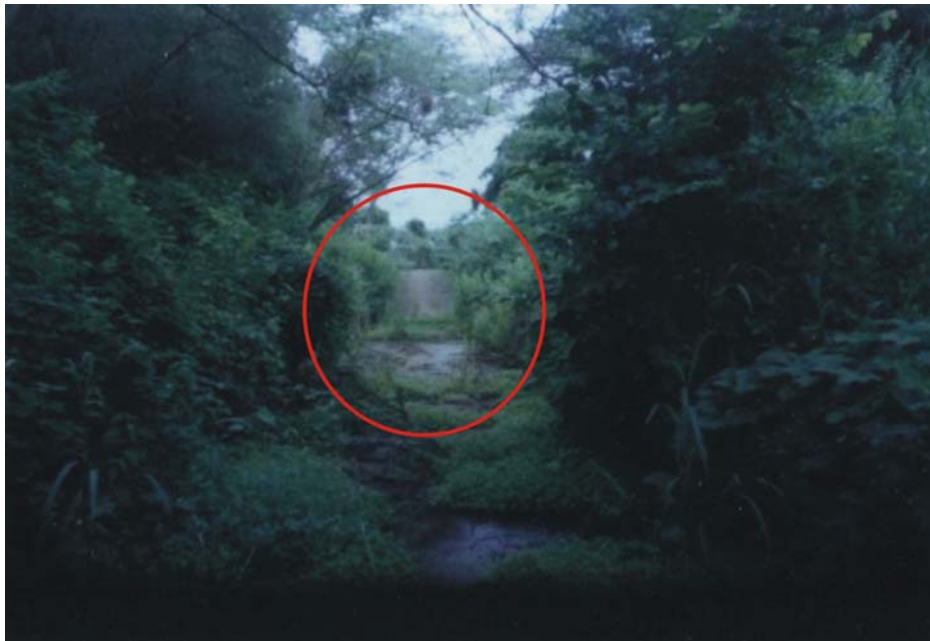
Foto 5.17. Cimacio y canal rápido con abundante vegetación. Embalse "El Andino".

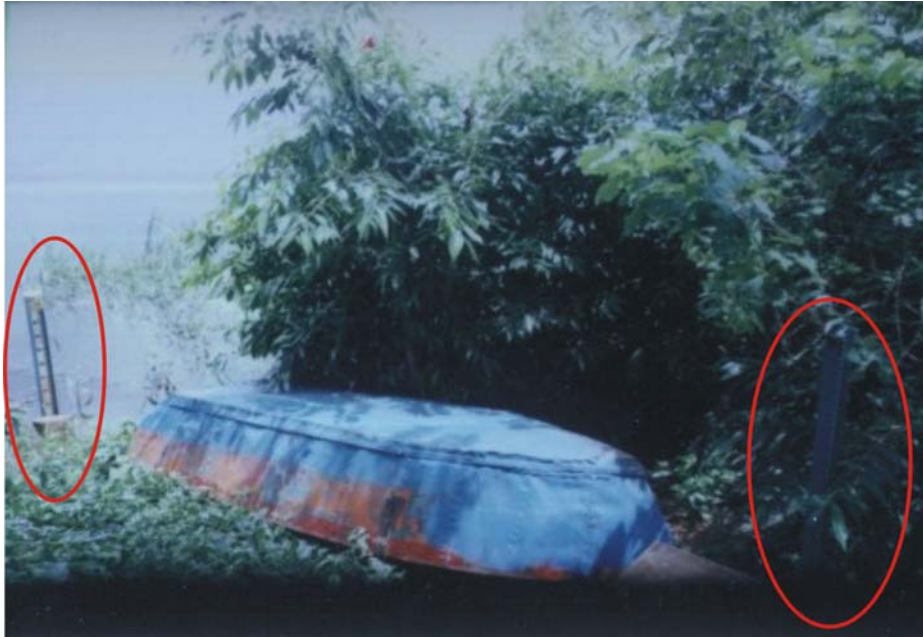
Foto 5.18. Miras de la presa, les falta la tablilla indicadora de cota. Embalse "El Andino".

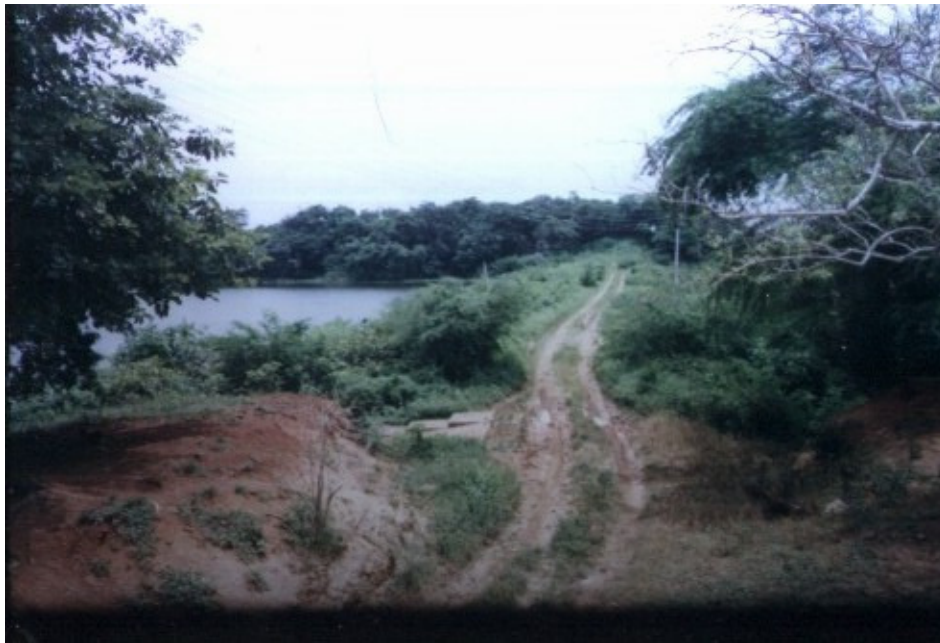
Foto 5.19. Cresta sin asfaltar y taludes con abundante vegetación. Embalse "El Andino".

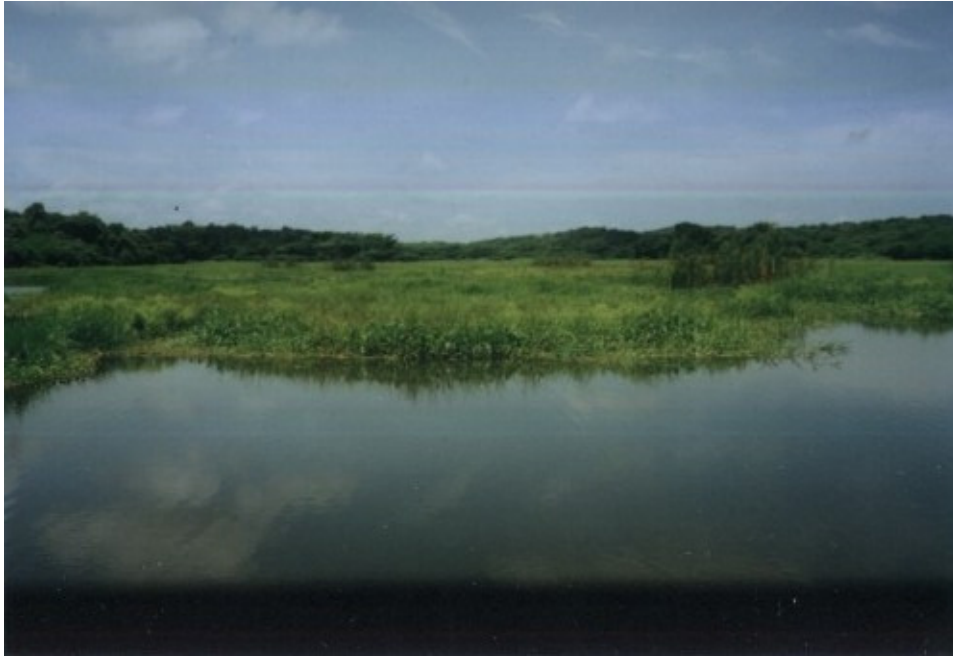
Foto 5.20. Vegetación densa en el espejo de agua. Embalse “El Andino”.

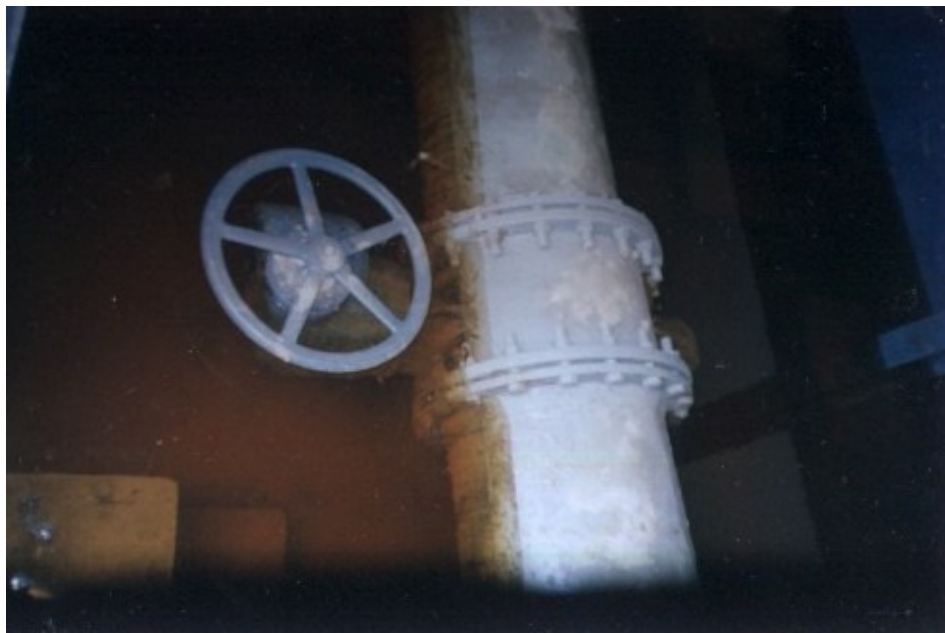
Foto 5.21. Válvula de emergencia (mariposa), inundación de la cámara de maniobras. Embalse “El Andino”.

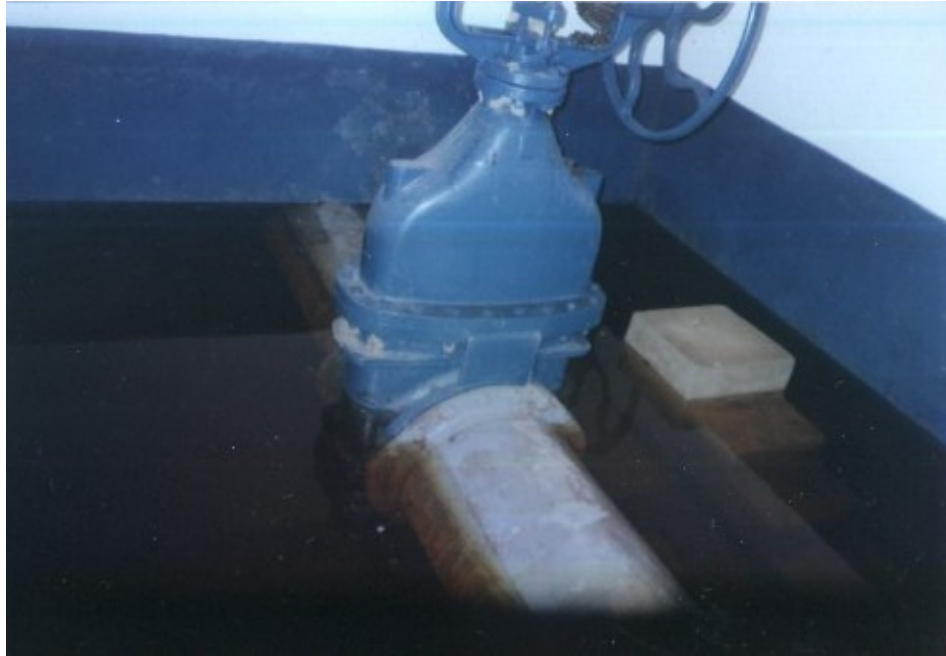
Foto 5.22. Válvula de compuerta utilizada para regulación. Se observa la inundación de la cámara de maniobras. Embalse “El Andino”.

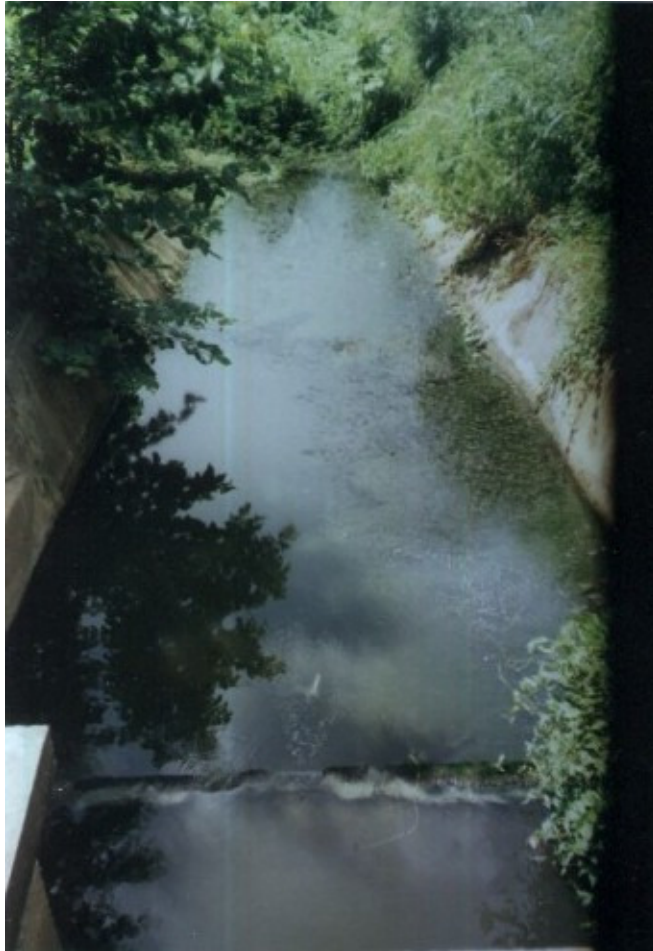
Foto 5.23. Canal de descarga de la toma para riego, obstruida por la densa vegetación. Embalse “El Andino”.

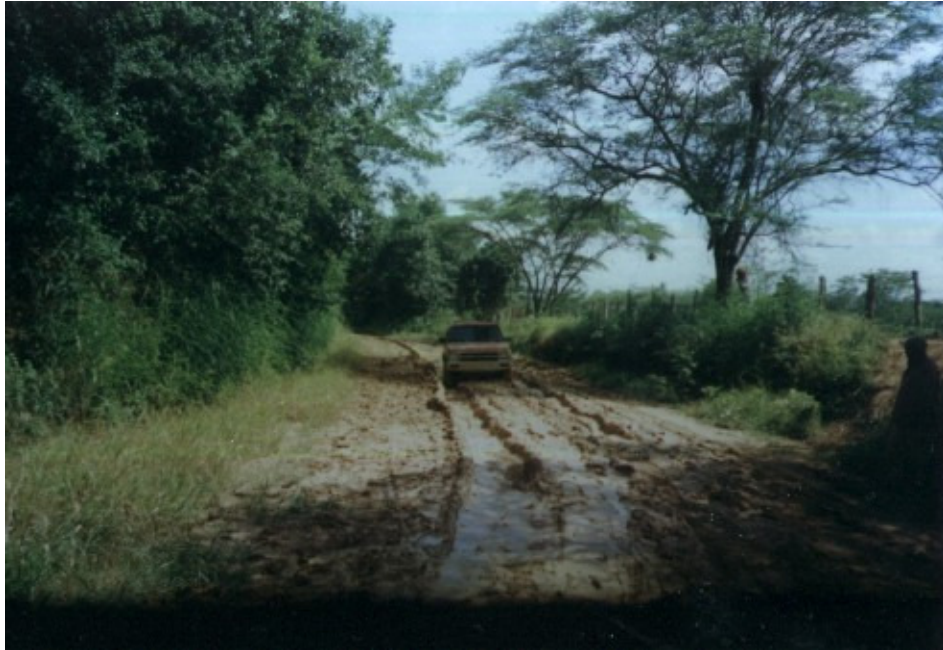
Foto 5.24. Vía de acceso, en pésimo estado. Embalse “El Andino”.

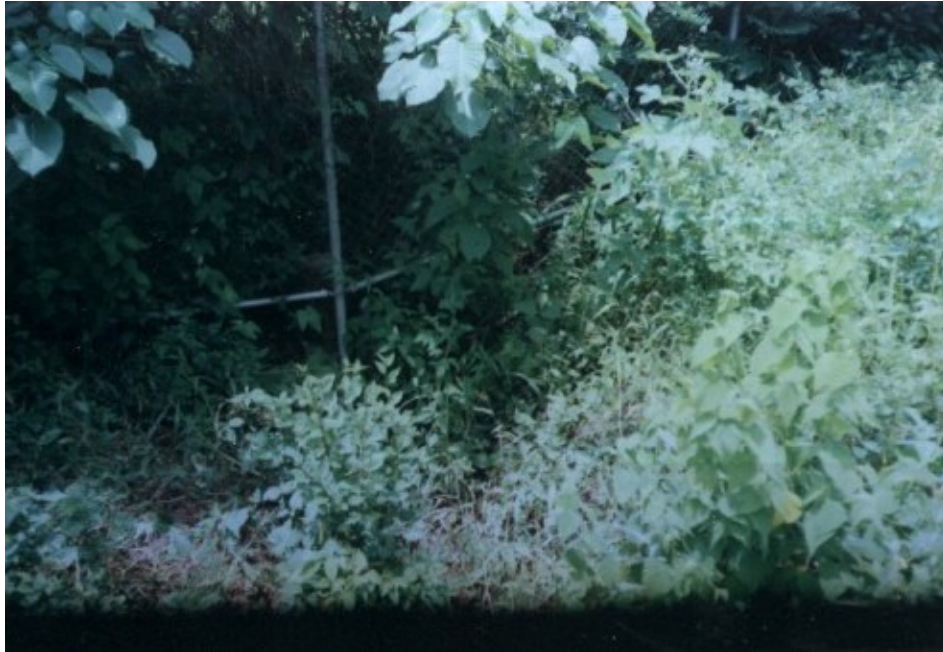
Foto 3. Cárcava en el talud derecho del aliviadero. Embalse "El Andino".

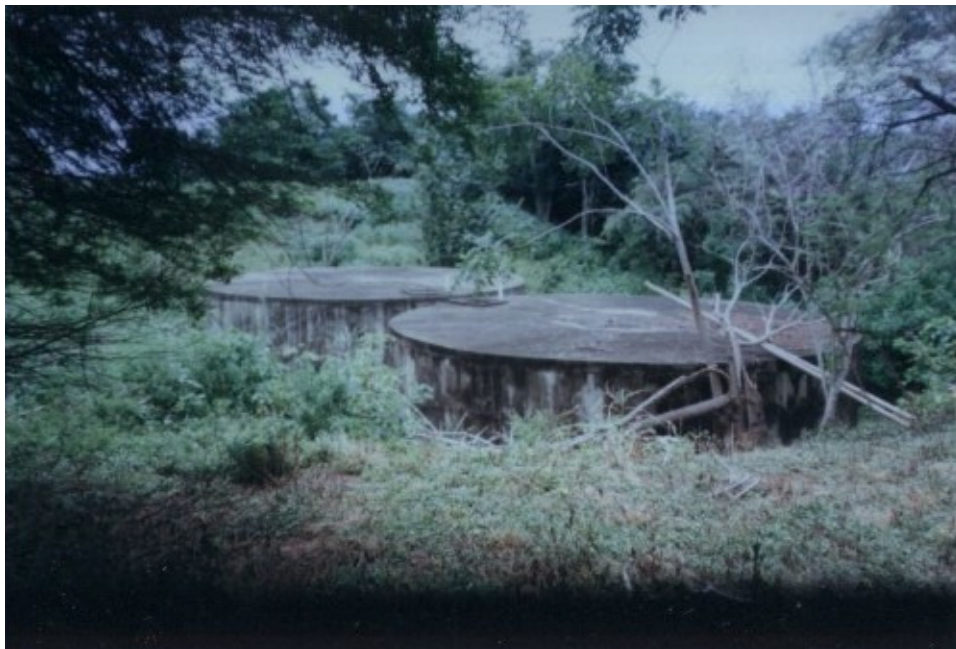
Foto 4. Tanques de agua potable para las instalaciones de la estación piscícola. No están en operación. Embalse "El Andino".

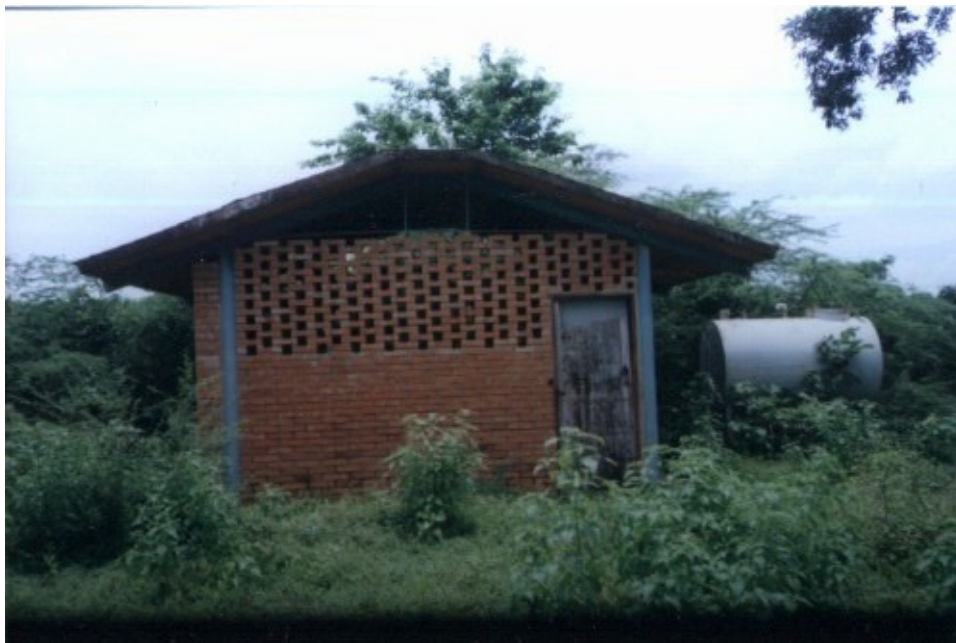
Foto 5. Instalación para la generación de energía (a base de Gasoil). No está en operación Embalse “El Andino”.

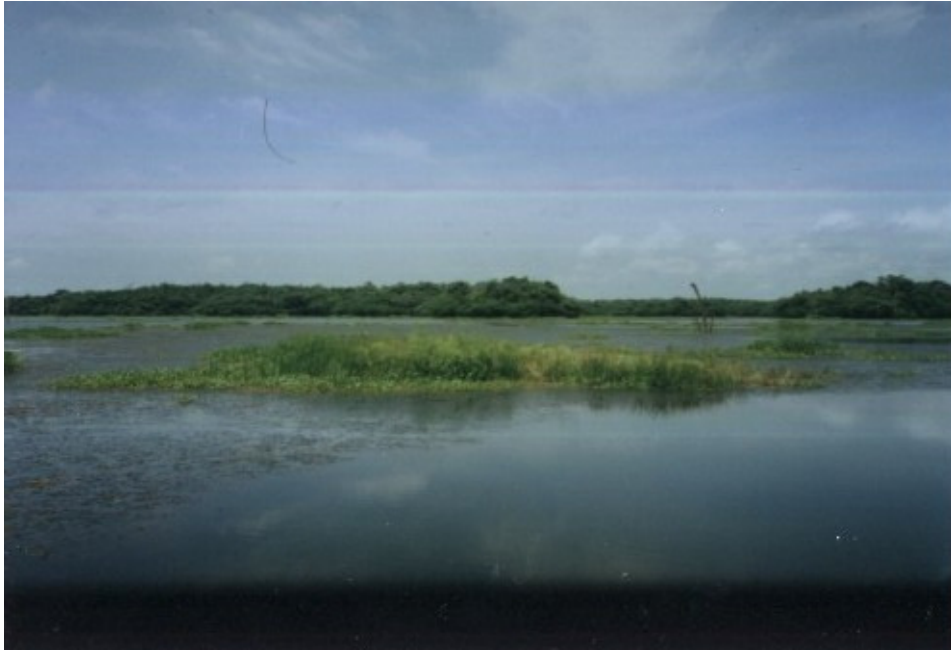
Foto 7. Bora y maleza acuática en el espejo de agua. Embalse “El Andino”.

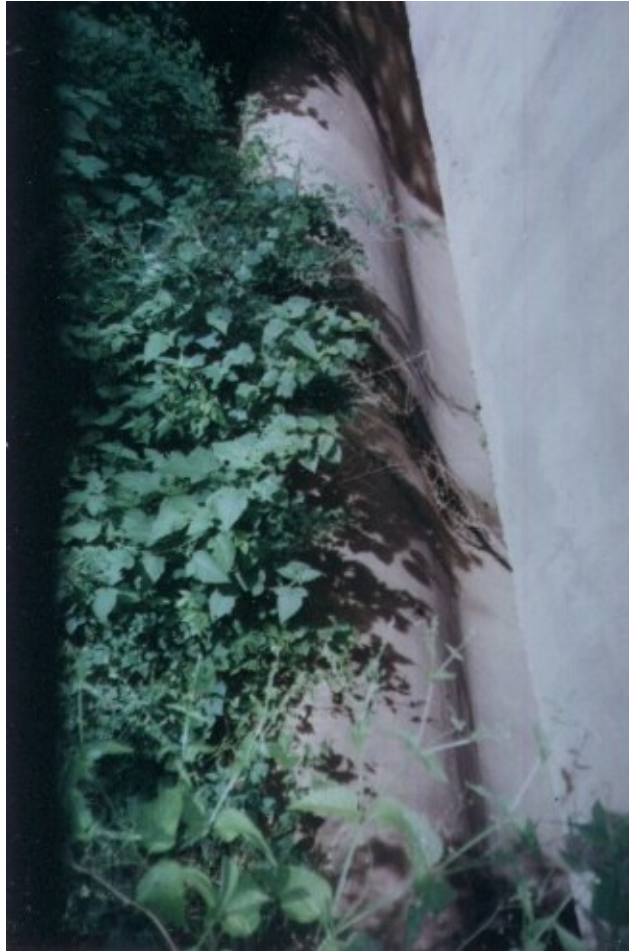
Foto 11. Cimacio con bastante vegetación. Embalse “El Cují”.

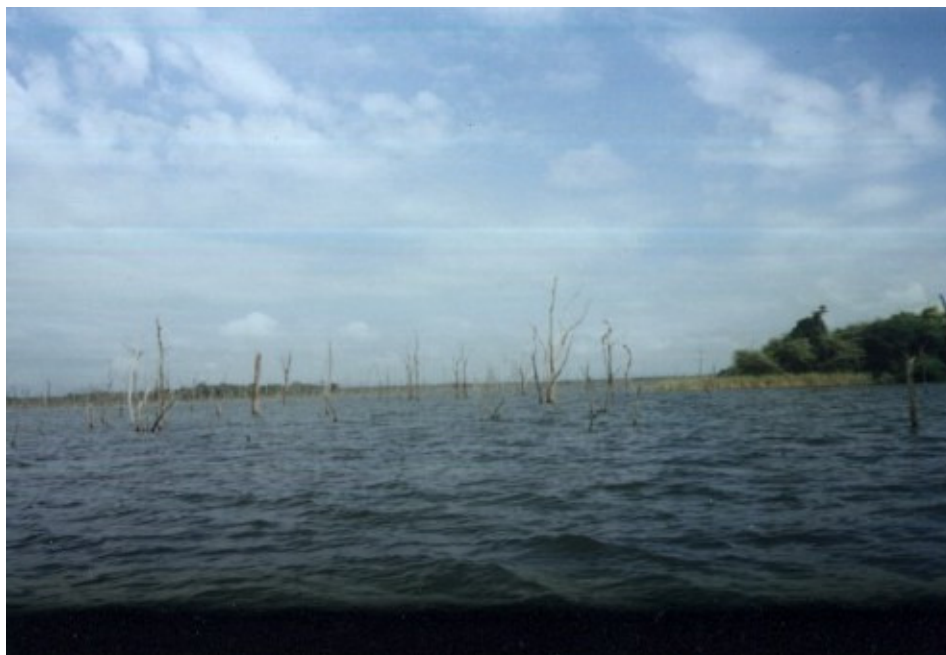
Foto 13. Troncos en el espejo de agua. Embalse "El Cují".

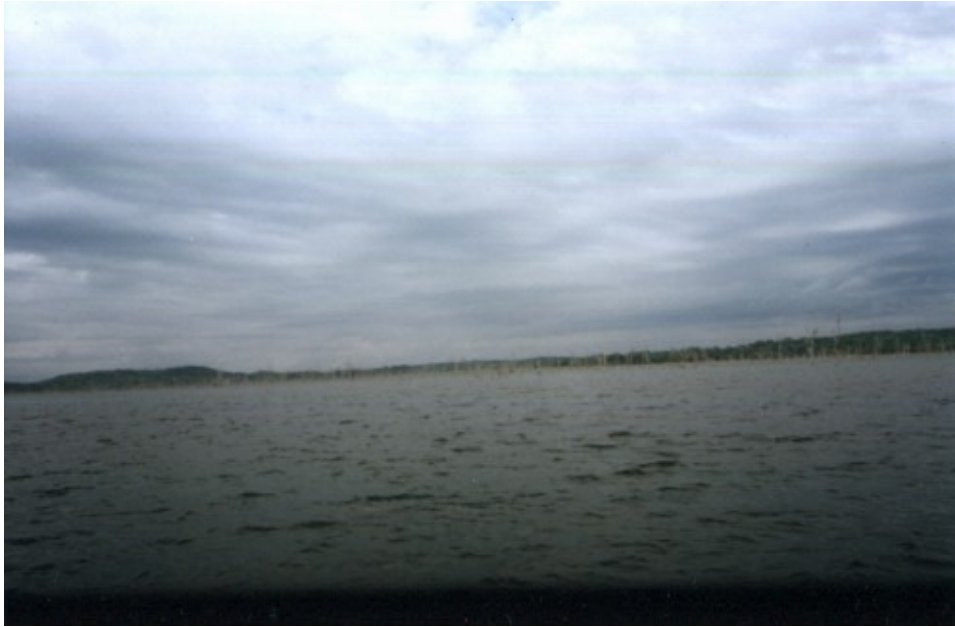
Foto 14. Troncos en el espejo de agua. "El Cují".
