## INSPECCIÓN DE EDIFICACIONES ESCOLARES EN ÁREAS SÍSMICAS DE VENEZUELA

ANGELO MARINILLI, NORBERTO FERNÁNDEZ, OSCAR ANDRÉS LÓPEZ Y GUSTAVO CORONEL D.

Instituto de Materiales y Modelos Estructurales - IMME  
Facultad de Ingeniería. Universidad Central de Venezuela  
e-mail: angelo.marinilli@ucv.ve

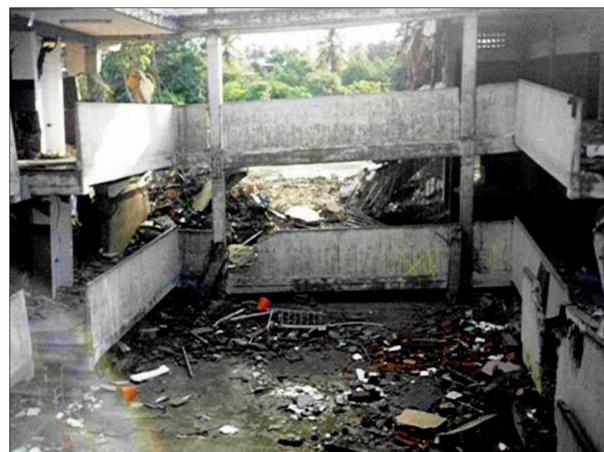
**Figura 2.** Edificaciones escolares derrumbadas durante el terremoto de Cariaco ocurrido el 09/07/1997 y de magnitud  $M_w = 6,9$ : Escuela Valentín Valiente (izquierda) y Liceo Raimundo Martínez Centeno (derecha)

Las edificaciones escolares que colapsaron durante el terremoto de Cariaco se usaron como ejemplo para ilustrar cómo se determinan los índices propuestos. Dichas edificaciones estaban ubicadas en la población de Cariaco en el estado Sucre (región nororiental de Venezuela), correspondiente a la zona sísmica 7 según la NVC 1756 (2001). La escuela Valentín Valiente fue construida en la década de los 50 y estaba compuesta por dos edificios tipo Antiguo I separados por una junta estructural. Esta edificación estaba caracterizada por la ausencia de líneas

resistentes en la dirección más larga de su planta y la presencia de una gran cantidad de columnas cortas en sus dos niveles. El liceo Raimundo Martínez Centeno fue construido con la tipología denominada Cajetón en la década de los 80, aunque su proyecto es de fecha anterior. Estaba compuesto por dos edificios con planta en forma de “C” separados por una junta estructural, ambos caracterizados por la presencia de líneas resistentes en las dos direcciones principales de sus plantas y la presencia de columnas cortas en todos sus niveles. La figura 2 permite observar los modos de falla de ambas edificaciones escolares, mientras que la tabla 1 contiene los valores de todos los índices calculados para dichas edificaciones.

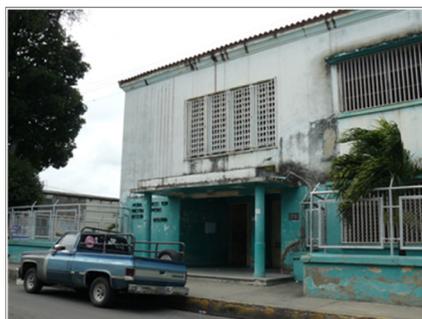
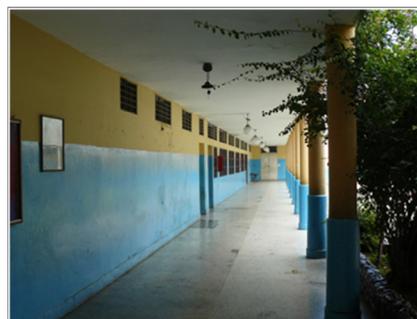
Las figuras 6 a 8 muestran algunos ejemplos de edificaciones escolares inspeccionadas en el estado Sucre, donde se ubica la zona de mayor amenaza sísmica en Venezuela (zona sísmica 7 con  $PGA=0,4g$  para  $T=475$  años). La edificación mostrada en la figura 6 corresponde a una edificación construida en la primera mitad del siglo XX, en la que se observó ausencia de líneas resistentes claramente definidas en las dos direcciones principales de su planta. La figura 7

**Figura 6.** Edificación escolar antigua inspeccionada en el estado Sucre

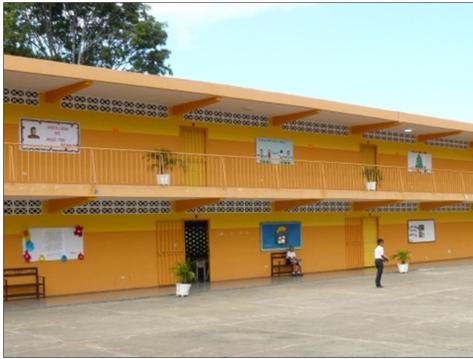
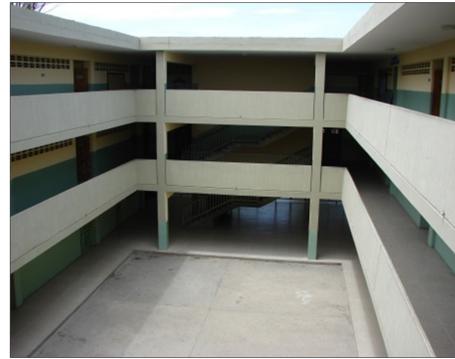
(izquierda) muestra una edificación tipo Antiguo I similar a la Escuela Valentín Valiente. La figura 7 (derecha) muestra una edificación tipo Cajetón en la que sólo se pudo identificar claramente líneas resistentes en la dirección más larga de la planta, aunque se sabe que existen vigas planas en la dirección más corta de acuerdo con algunos

Figura 7. Edificaciones escolares tipo Antiguo I (izquierda) y Cajetón (derecha) inspeccionadas en el estado Sucre

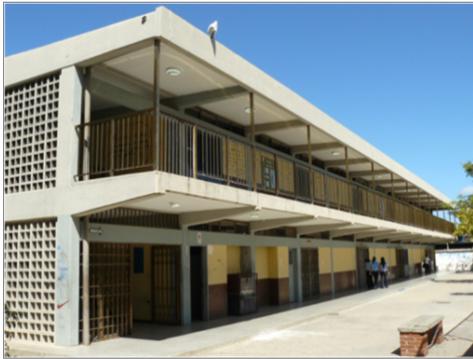
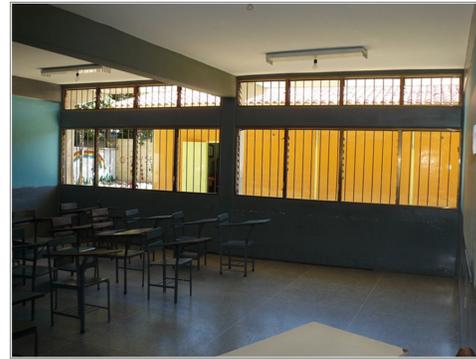
planos estructurales disponibles. La figura 8 muestra una edificación escolar de construcción más reciente en la que se pudo identificar líneas resistentes en las dos direcciones principales de su planta, aunque se observó la presencia de columnas cortas.

Figura 8. Edificación escolar moderna inspeccionada en el estado Sucre
