OBSERVACIONES GEOLOGICAS EN GALERIAS EXPLORATORIAS EXCAVADAS EN LA ZONA DEL VIADUCTO N° 1, AUTOPISTA CARACAS-LA GUAIRA.

Daniel Salcedo Rodríguez
Profesor Asociado. UCV.

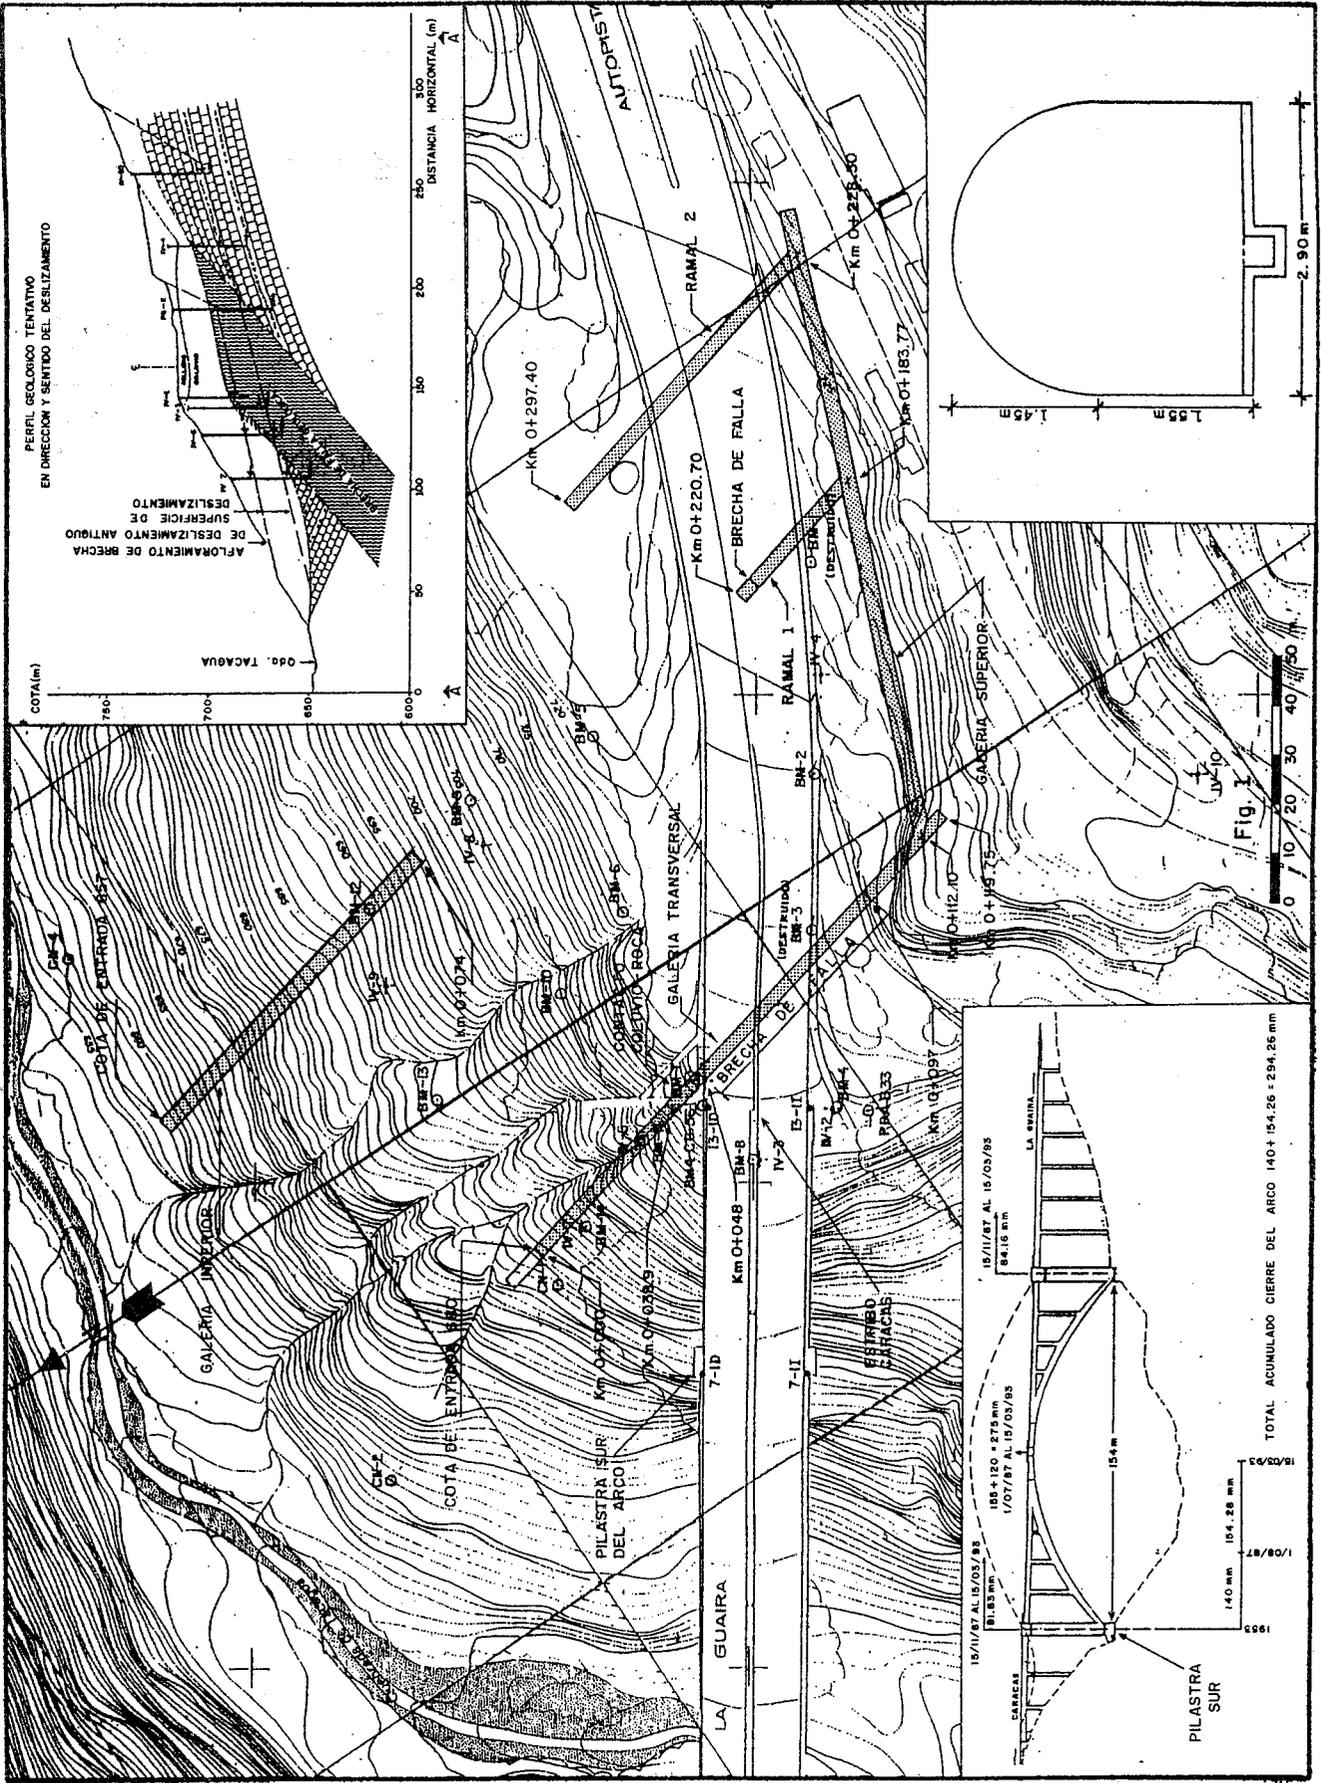
El proyecto de las galerías fue realizado por la empresa consultora Ingeotec (1991), y su construcción se inició en Marzo de 1992. El proyecto contempló la excavación de una galería denominada "transversal", a cota de entrada 680, orientada paralela al vector de desplazamiento de la ladera, y una galería subparalela al eje de vía, denominada "superior", con un total de 284 m de longitud. Asimismo para efectos de licitación se incluyeron unos 116 metros adicionales de excavación para construcción de ramales, cuya ubicación se decidiría de acuerdo a las observaciones que se fuesen obteniendo en el campo. La Figura 1 muestra la ubicación de las galerías excavadas hasta la fecha. La sección típica de dichas galerías y un perfil generalizado de carácter preliminar han sido incluidos en la misma figura.

4. Con el fin de investigar la orientación de la brecha tectónica, se decidió excavar dos ramales adicionales. El denominado Ramal-1, con una longitud de 37 m y que encontró nuevamente la brecha de falla a unos 34 m de su intersección con la galería superior, y el Ramal-2, que tiene una longitud de 69 m. La ubicación de estos ramales, se indica en la Figura 1.
