A 19 AÑOS DE LA TRAGEDIA DE VARGAS: ¿ESTÁN PROTEGIDOS SUS HABITANTES DE UN NUEVO DESLAVE?

19 YEARS AFTER THE TRAGEDY OF VARGAS:
ARE ITS INHABITANTS PROTECTED
OF A NEW LANDSLIDE?

JOSÉ LUIS LÓPEZ

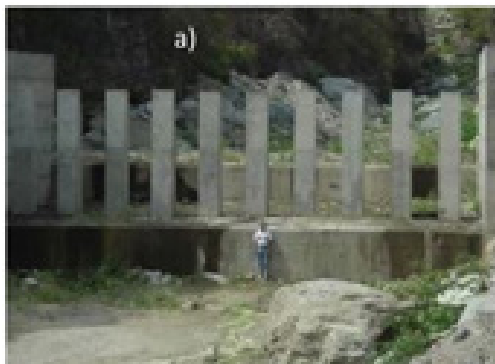
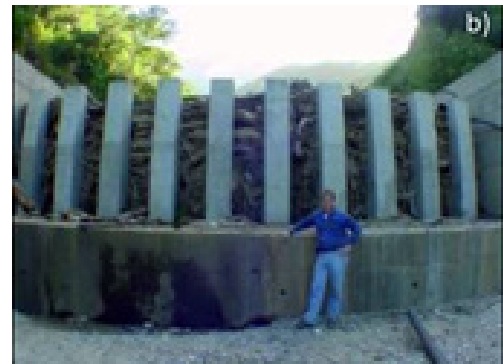
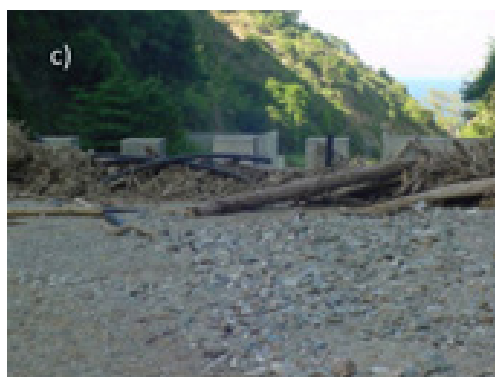
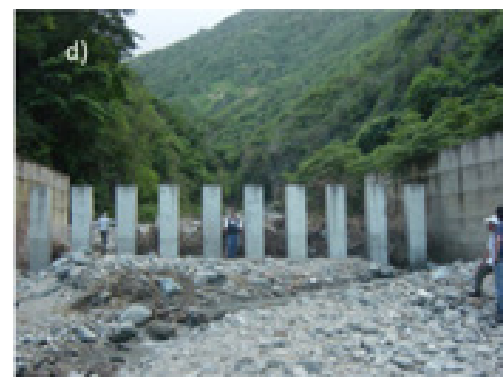
La primera presa que se construyó en el estado Vargas después de la tragedia de 1999 fue la de Guanape, una presa ranurada de concreto armado de 4,5 m de altura, la cual se terminó de construir en mayo de 2001 (figura 9). A pesar de ser una presa abierta, una tormenta de menor cuantía ocurrida el 3 de diciembre de 2001 (47 mm de lluvia en 2 horas con un periodo de retorno estimado de 2,5 años) la llenó completamente de sedimentos debido a la obstrucción producida por los arrastres vegetales y troncos de árboles (figura 9). Sin embargo los flujos extraordinarios que ocurrieron del 7 al 10 de febrero de 2005, generados por una lluvia acumulada de 432 mm en 4 días (medida en la estación cercana de Macuto), erosionaron y

removieron una buena parte de los sedimentos y restos vegetales atrapados en la presa. Estos pasaron a través de las ranuras y se acumularon entre el dique y el contradique, elevando el lecho del cauce del tramo aguas abajo en unos 3 m aproximadamente (figura 10). Este episodio mostró la capacidad de auto-limpieza de la presa, capaz de remover los sedimentos atrapados.

Figura 9. Presa abierta ranurada en la quebrada Guanape: a) vista frontal desde aguas abajo después de finalizada la construcción en mayo 2001; b) después de la creciente de Diciembre 2001; c) vista desde aguas arriba del vaso sedimentado en diciembre 2001; y d) vista desde aguas abajo después de la creciente de febrero 2005, mostrando la capacidad de auto-limpieza de la presa capaz de remover los sedimentos atrapados.

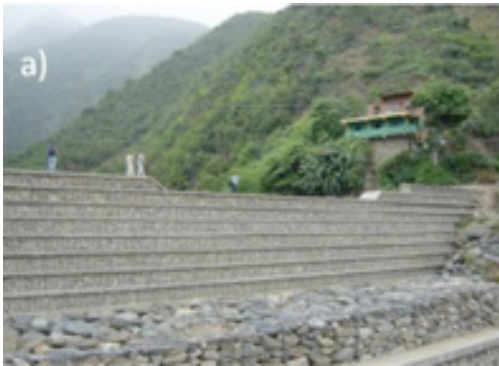
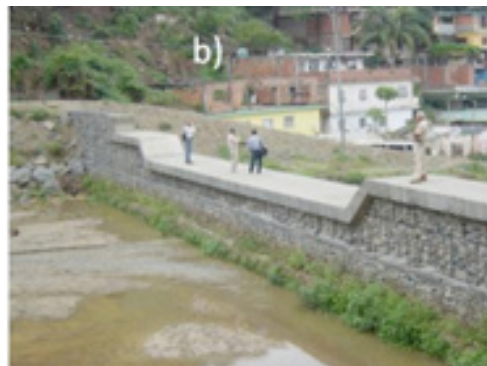
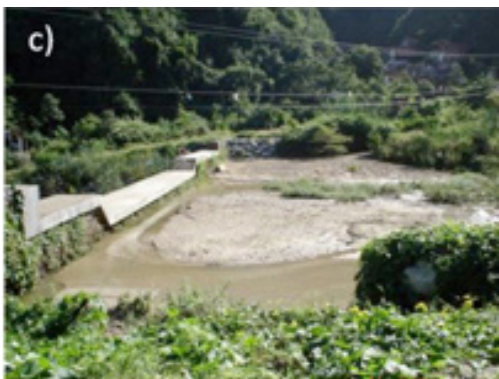
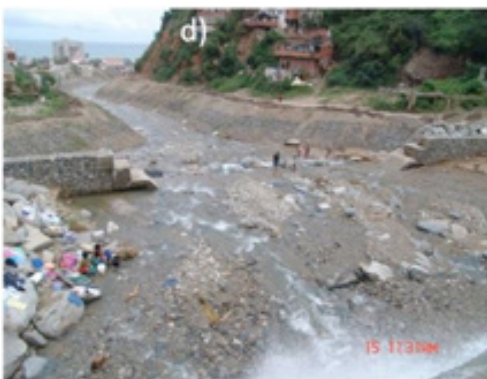
La sedimentación acelerada que han sufrido las presas de Vargas se manifiesta claramente en la presa cerrada de Macuto, de 7 m de altura, en la quebrada San José de Galipán. La figura 10 muestra diferentes perfiles longitudinales del lecho durante el proceso de sedimentación de la presa. La construcción de la presa fue culminada en marzo de 2003 y para noviembre de 2004 estaba casi totalmente llena de sedimentos a pesar de no haber ocurrido crecientes extraordinarias en ese periodo. El rápido proceso de sedimentación, que se ilustra con fotografías en la figura 11, se asocia a

la ausencia de ventanas o aberturas en el cuerpo de la presa que permitieran el paso de los materiales más finos con los flujos normales de agua y sedimentos y las crecientes anuales.

Figura 11. Acumulación progresiva de sedimentos aguas arriba de la presa de Macuto en la quebrada San José de Galipán: a) recién construida en marzo 2003; b) enero 2004; c) enero 2005; y d) febrero 2005.

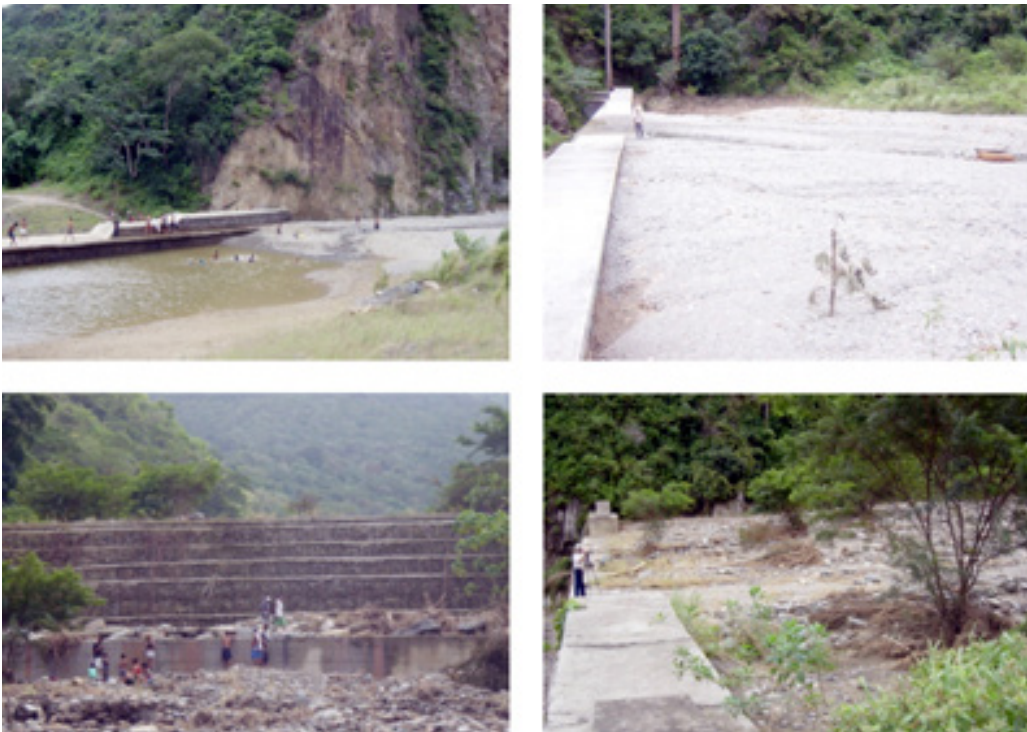
Figura 13. Arriba: vista de los vasos sedimentados de las presas N° 1 (izq.) y N° 2 (der.) por los aludes de 2005 en quebrada Piedra Azul. Abajo: vista frontal de Presa N° 2 (izq.) y de su vaso totalmente sedimentado (der.) en la quebrada Curucutí.

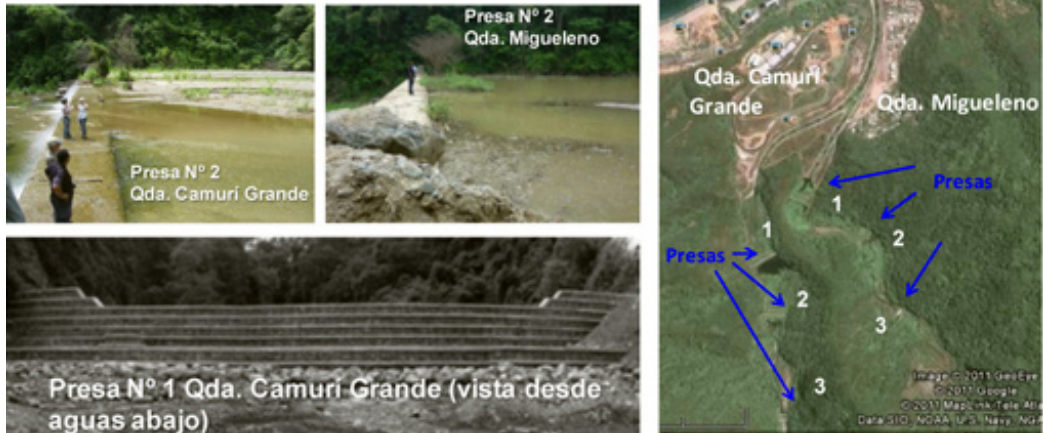
de campo hechas en mayo de 2011 determinaron que 5 de las presas estaban totalmente colmatadas y la otra presentaba un 60% de sedimentación (figura 15). Los levantamientos topográficos efectuados permitieron establecer que las 6 presas retuvieron un volumen de 160.000 m³ de sedimentos transportados por la creciente del 2010, impidiendo que llegaran a las zonas urbanas de Camurí Grande, con lo cual salvaron a la población de otra inundación.

Figura 15. Presas de retención de sedimentos y canalización construida en los ríos Camurí Grande y Migueleno, entre los años 2006 y 2007, para proteger a la población de Camurí. Observe el grado de sedimentación total de las presas después de la creciente de finales de 2010 (fotos tomadas en 2011).

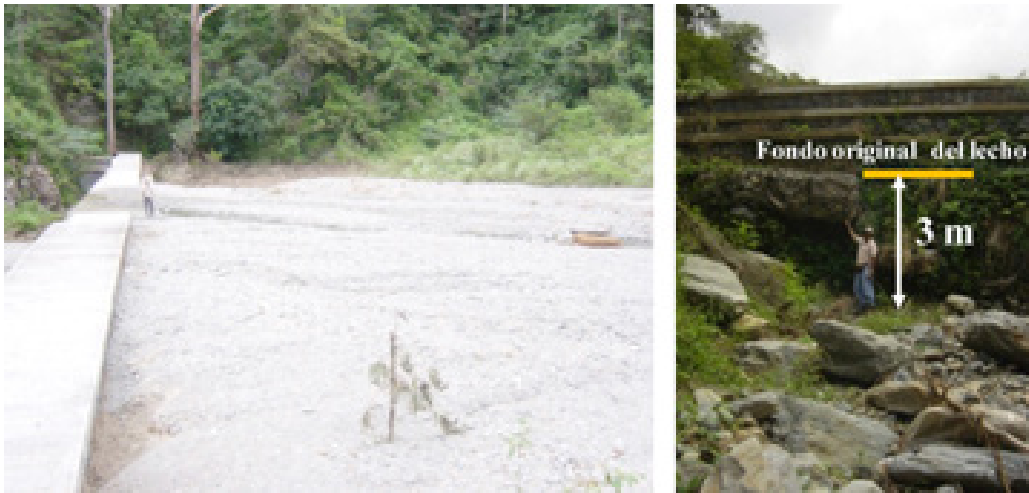
La retención total de los sedimentos en las presas cerradas ha originado en algunos casos procesos erosivos en los tramos aguas abajo debido al efecto de flujos de aguas claras pasando sobre el vertedero, hambrientos de sedimentos al ser retenida su carga sólida aguas arriba. Un ejemplo de estos procesos de degradación del lecho se presenta en la figura 16 aguas abajo de la Presa # 2 construida el año 2004 en la quebrada Piedra Azul. Los levantamientos topográficos del lecho efectuados antes y después (año 2007) de la construcción de la presa muestran un descenso del lecho cercano a 3 m al pie de la estructura, lo cual se corrobora con las fotografías anexas. Otro ejemplo de descenso del lecho aguas abajo de una presa, causado por efectos de las aguas claras que escurren durante procesos de sedimentación, se muestra en la figura 17 para el caso de la presa abierta del tipo de ventana, construida en la quebrada Camurí Chico. La degradación general del lecho fue medida al pie de la presa en 3 m, poniendo en peligro la estabilidad de la estructura de retención.

Figura 16. Fotografía del vaso totalmente sedimentado de la Presa N° 2 (izquierda) y erosión general del lecho al pie de la presa aguas abajo (derecha), estimada en 3 m, debido al flujo de aguas claras durante la creciente de febrero del 2005 (Fotos 2011).

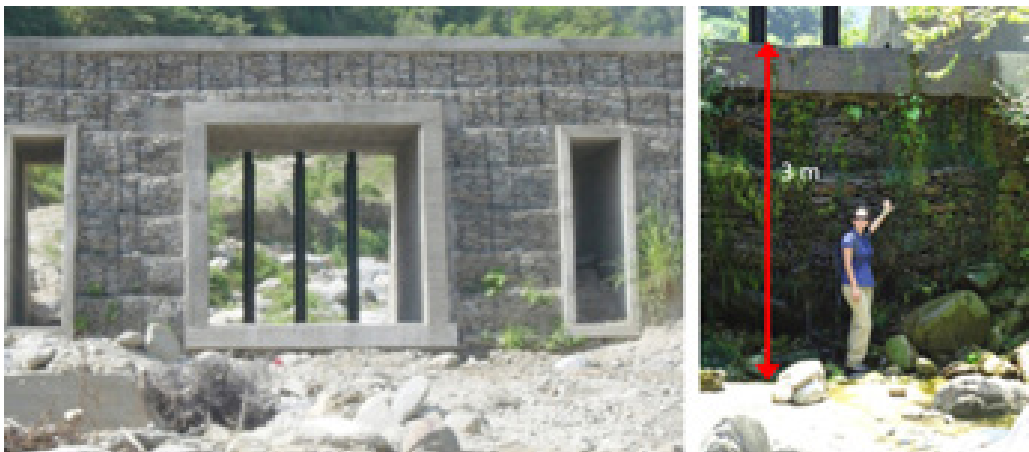
Figura 17. Vista frontal de la presa abierta de ventanas construida en gaviones en Camurí Chico. Foto (izq.) recién construida. Foto (der) tomada en 2011 muestra erosión de 3 m. por degradación general del lecho causada por los flujos de aguas claras en la creciente de diciembre de 2010.

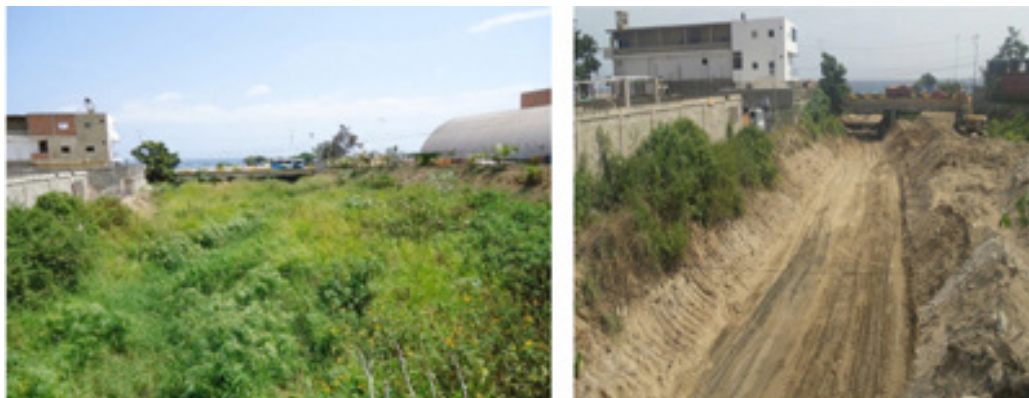
Algunas de las canalizaciones han sido colonizadas por la vegetación, la cual actúa aumentando la resistencia y por ende las profundidades del flujo, induciendo a la deposición del material sedimentario arrastrado por las crecientes anuales (figura 18). La sedimentación contribuye a la reducción de la sección de flujo y su consecuente disminución de la capacidad de conducción del canal. Un problema adicional es que la vegetación dificulta inspeccionar el estado en que se encuentra el fondo y taludes de la canalización. En un informe elaborado por Protección Civil de la Alcaldía del Municipio Vargas el año 2014, donde se presentan los resultados de una inspección y evaluación de las obras de control de mitigación de riesgo en las cuencas, se establece que la sedimentación e invasión de vegetación en las obras es una constante en buena parte de las canalizaciones (Protección Civil Vargas, 2014). Sin embargo, algunos esfuerzos recientes se han hecho para mitigar esta problemática, tal como el desmalezamiento y remoción de sedimentos que se efectuó el año 2016 en un tramo de unos 300 m de la canalización del río San Julián, entre la desembocadura y los puentes de las avenidas La Costanera y La Playa (figuras 18a y 18b) (Gómez, 2016).

Figura 18a. Vista (izq.) de la canalización del río San Julián en Los Corales mostrando el grado de colonización por la vegetación, induciendo a la sedimentación (foto 2014) y vista (der.) después de la remoción del material en un tramo cercano a 300 m de longitud, 15 m de ancho y 2 m de profundidad (foto 2016 de Mariela Gómez).

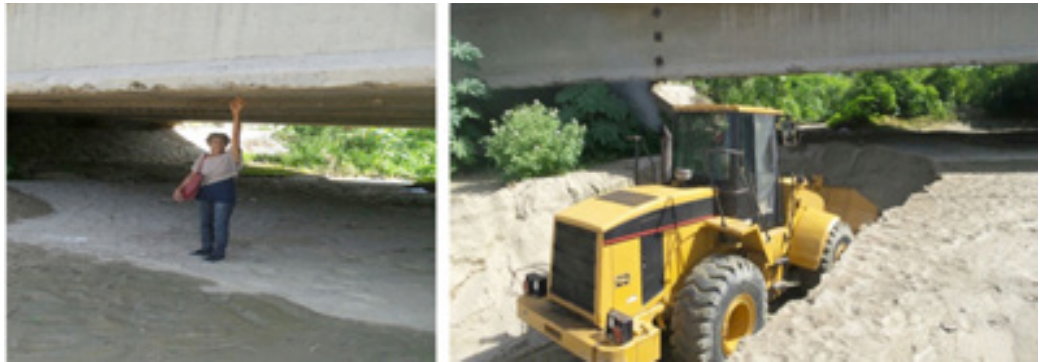
Figura 18b. Izq.: la luz del puente era de tan solo 2 m debido a la sedimentación, cuando la profundidad del canal es de 4 m. Der.: trabajo de maquinarias removiendo la terraza sedimentaria de 2 m de espesor debajo del puente (Fotos de Mariela Gómez, 2016).

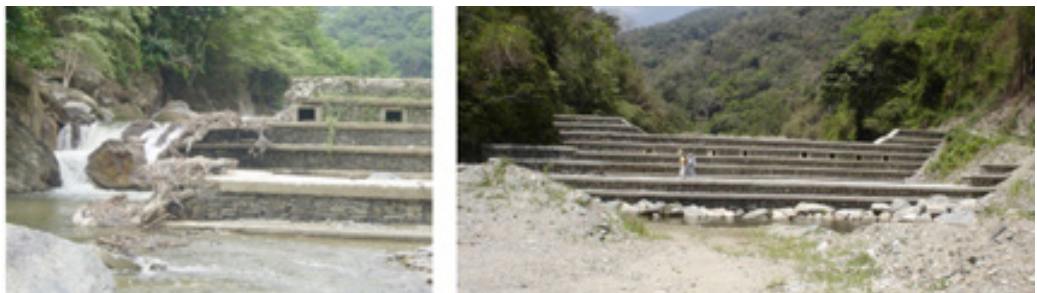
La presa N° 3 en el río Camurí Grande es una presa cerrada de gaviones de 4 m de altura y 50 m de ancho. Movimientos en masa que se produjeron con las lluvias de diciembre 2010 causaron el desprendimiento de grandes bloques de roca de la ladera derecha que dañaron una porción significativa del cuerpo principal de la presa (dique y contradique), removiendo completamente 4 filas superiores de gaviones (ver foto izquierda en figura 19). Observacio-

nes hechas en octubre de 2017 indican que la brecha se amplió y se extendió hasta llegar al fondo del cauce, habiendo sido removidos por los flujos las dos filas restantes de la base de gaviones que permanecían en pie. Sin embargo, esto tuvo un efecto positivo: limpiar de sedimentos el tramo aguas arriba de la presa. La presa se encontraba totalmente sedimentada para mayo de 2011. Los flujos posteriores a la apertura de la brecha produjeron la erosión del material sedimentario acumulado en el vaso, mediante un efecto de erosión regresiva. Se estima que el 50% de los sedimentos han sido removidos del vaso de la presa y esta ha recuperado una parte importante de su capacidad de retención. Pero la brecha, con la venida de otras crecientes, puede expandirse también lateralmente y terminar de destruir el dique principal, por lo que es necesario acometer las labores de mantenimiento y reparación a la mayor brevedad.

Figura 19. Daños por impacto de bloques producto de derrumbes en el talud derecho de la presa N° 3 del río Camurí Grande. Foto izquierda mirando la brecha desde aguas abajo hacia aguas arriba (11/05/2011). Foto derecha, recién construida la presa en mayo 2008.

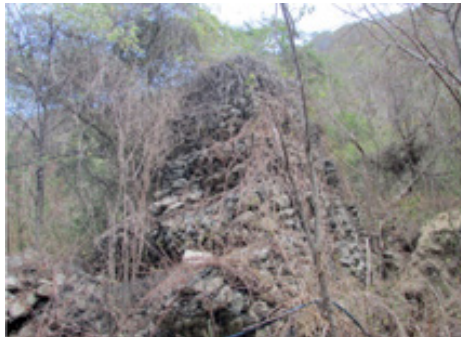
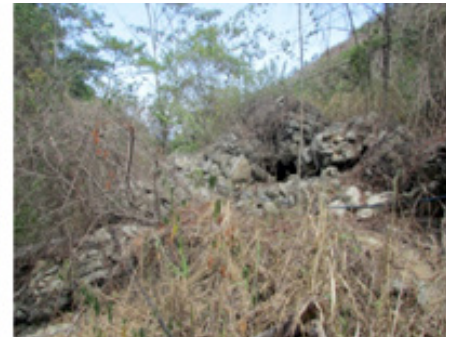
Quebrada Seca atraviesa una zona de alta concentración urbana en Caraballeda, la cual ha sido inundada por los deslaves de 1999 y 2005. El año 2007 se construyó la canalización de la quebrada, tres diques o presas pequeñas de aproximadamente 3 m de altura y una presa cerrada de gaviones de 8 m de altura (figura 20). Según información suministrada por habitantes de la zona, la presa fue dañada por las lluvias de noviembre de 2010 y se derrumba por completo en el año 2013 (ver fotos en figura 21). Uno de los diques fue destruido (Protección Civil, 2014) y los otros dos están totalmente sedimentados (Bello, 2014).

Figura 21. Restos de la presa de gaviones en Quebrada Seca destruida por las lluvias del 2010 y 2013 (foto tomada en marzo, 2016).

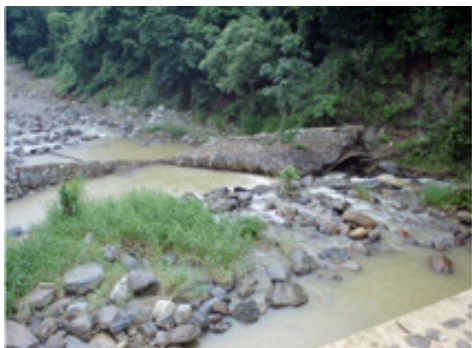
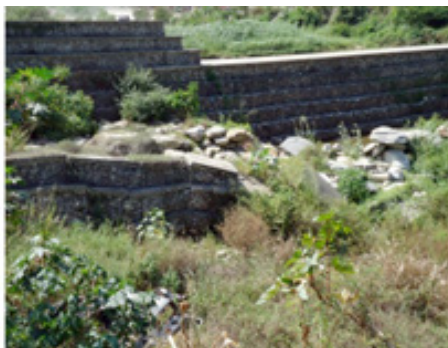
En algunas presas se han observado fallas en los contradiques causadas por socavación al pie de las estructuras, tal es el caso de las dos presas de gaviones construidas en el río Cerro

Figura 22. Fallas en contradiques de Presa N° 2 en Río Migueleno (foto izquierda, mirando desde aguas arriba) y en Presa N° 1 en río Cerro Grande (derecha, mirando desde aguas abajo) (2011).

Grande y una presa en el río Migueleno. Se recomienda colocar los peñones más grandes que se encuentren en el tramo, mayores de 1 m, justo aguas abajo del contradique para controlar la socavación. La función del contradique es servir de protección al dique principal de la presa, por lo que se hace necesario reparar los tramos de gaviones que han sido dañados y colocarles su enrocado de protección aguas abajo (figura 22) (fotos tomadas en septiembre 2011).

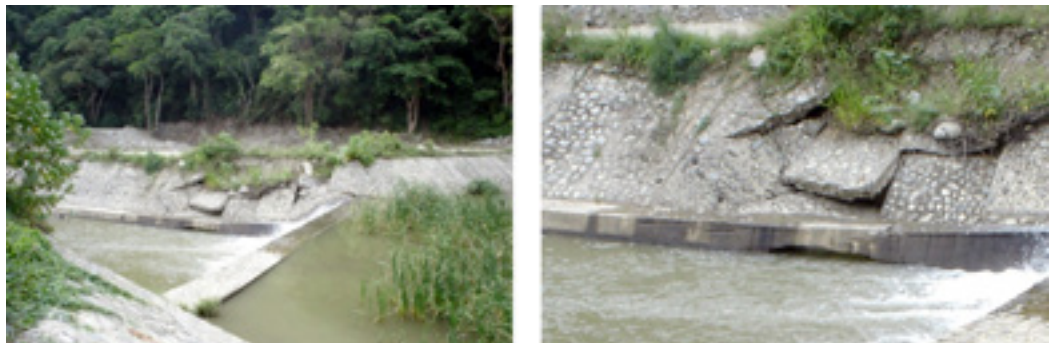
Las fotos de la figura 23 muestran la fractura de algunas de las losas de los muros laterales al inicio de la canalización de río Migueleno, donde la estructura de transición presenta indicios de estar siendo socavada al pie del canal, lo cual ha sido posiblemente la causa de la fractura de los taludes recubiertos de roca cementada. La infiltración del agua por las grietas durante las crecientes pudo haber contribuido también a lavar el material de relleno y al levantamiento de las losas por sub-presiones. De ocurrir el colapso total del recubrimiento en este sector los tramos de losas pudieran ser arrastrados por las crecientes y obstruir el cauce aguas abajo, incrementando los riesgos de desbordamiento del flujo. El peligro más grande es que al fallar las losas de protección se puede erosionar el material granular subyacente y provocar la falla del talud, lo cual permitiría a los flujos de crecientes desbordarse por la margen derecha hacia los bloques del INAVI.

Figura 23. Vista de la falla en los taludes de la estructura de transición al inicio de la canalización del río Migueleno. Se observan losas fracturadas en peligro de desplomarse al río con el paso de las crecientes y socavación en el pie del muro de la canalización (2011).

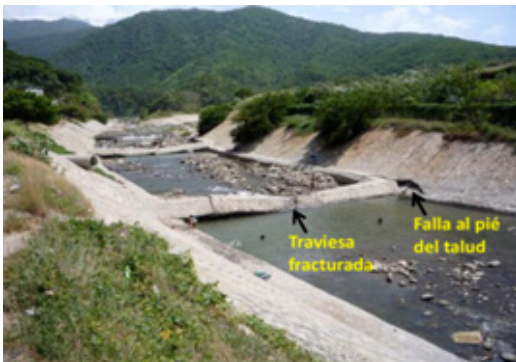
Figura 24. Daños en traviesas de la canalización del río Camuri Grande por socavación aguas abajo.

Se observaron también problemas de erosión al pie de algunas de las traviesas, que en realidad son diques de muy pequeña altura, ubicadas en el río Camurí en el tramo aguas abajo de la confluencia, cuya socavación pudiera poner en peligro la estabilidad de los muros laterales de la canalización (figura 24). Se infiere la necesidad de construir pequeños contra-diques, aguas abajo de los diques para darles protección a estos.

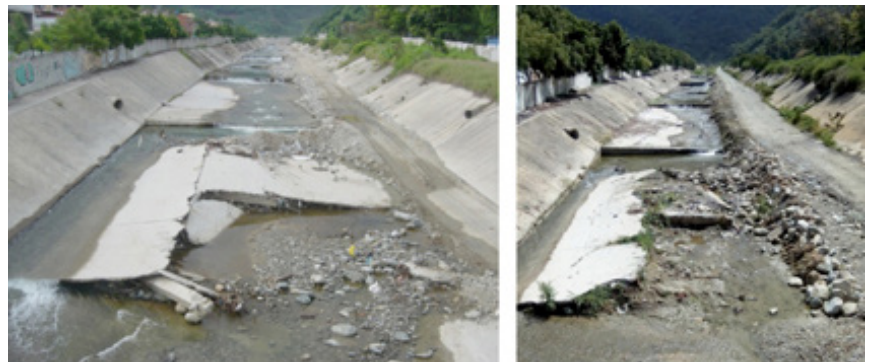
Desde el puente de la avenida Costanera, a la entrada de la población de Naiguatá, se observan daños en las losas de concreto del fondo de la canalización. La comparación de las fotos de la figura 25, tomadas en 2011 y 2017, respectivamente, muestran el progreso del deterioro y la ampliación de un camino de acceso que ha sido construido sobre el fondo del canal para darle paso a los camiones y maquinarias de una arenera que opera en la zona.

Figura 25. Daños en las losas de la canalización del río Naiguatá. Foto izquierda de mayo del 2011 y foto derecha de diciembre 2017.

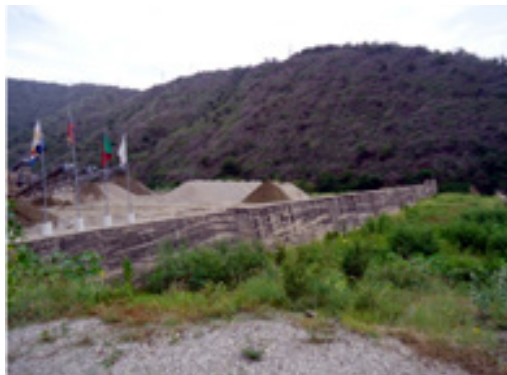
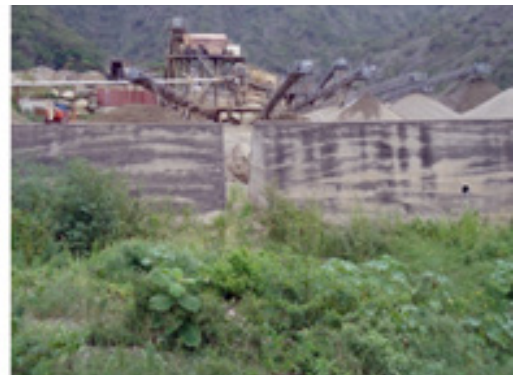
En visita efectuada el 07/06/16 se pudo constatar que las instalaciones del mencionado consorcio –oficinas, maquinarias y montículos donde se acumula el material granular extraído– habían sido ubicadas sobre el vaso de la presa (figura 27). A pesar de que es positivo el hecho de que se esté extrayendo el material sedimentario acumulado en el vaso, se considera inapropiado colocar las instalaciones de la arenera en el mismo sitio, ya que este es un espacio reservado para retener y almacenar sedimentos en caso de ocurrir una creciente extraordinaria. El caudal del río, aguas abajo de la presa, se observa muy pequeño y con aguas turbias cargadas de sedimentos (figura 28). Este sedimento proviene del proceso de lavado del material granular extraído de las riberas del río. A pesar de que la empresa tiene tres lagunas de sedimentación para reducir la carga sedimentaria, parecen ser insuficientes para impedir las altas concentraciones de sedimentos finos que se observan en el río aguas abajo y que causan las protestas de la comunidad.

Figura 27. Foto tomada el año 2016 desde aguas abajo de presa Naiguatá, mostrando el vaso invadido por maquinarias, instalaciones y montículos de material granular clasificado del consorcio Conluvar.

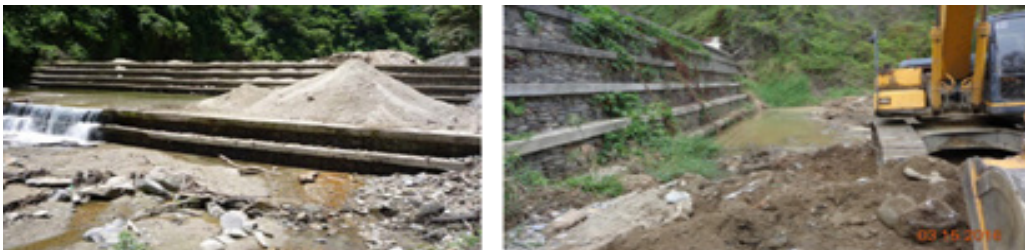
prudencial del dique y contradique que conforman el cuerpo de la presa. Sin embargo, se han observado actividades de extracción de material granular al pie de las presas (figuras 29 y 30). No deben extraerse ni removerse los peñones que se encuentran inmediatamente aguas abajo del contradique y entre este y el dique principal, ya que ellos conforman una camada de protección contra la erosión que garantizan la estabilidad de la estructura. Igualmente es conveniente dejar una franja sin explotar de al menos 3 m en la zona adyacente al talud aguas arriba de la presa.

Figura 29. Extracción inadecuada de material sedimentario entre el dique y el contradique de presa en el río Migueleno (Sanabria, 2016), con lo cual se elimina la capa protectora del dique.

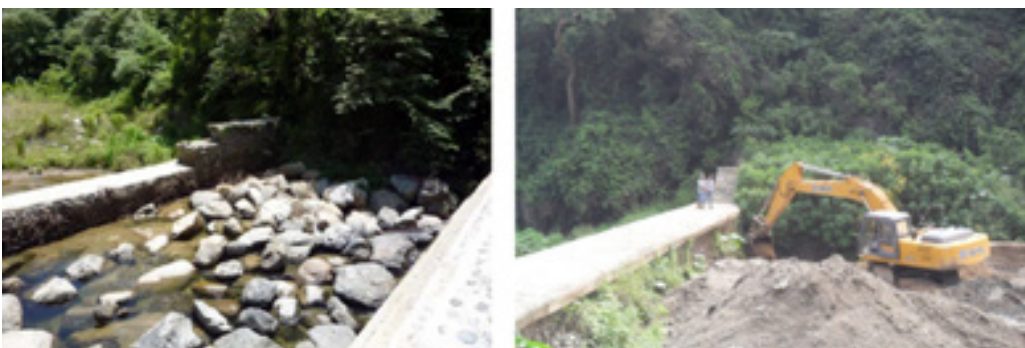
Figura 30. Río Migueleno. Situación ideal de rocas de protección en el lecho entre el dique y el contradique (foto izquierda: Sanabria, 2016) y saque inapropiado del material aguas arriba de la presa (foto derecha: Barreto, 2014).

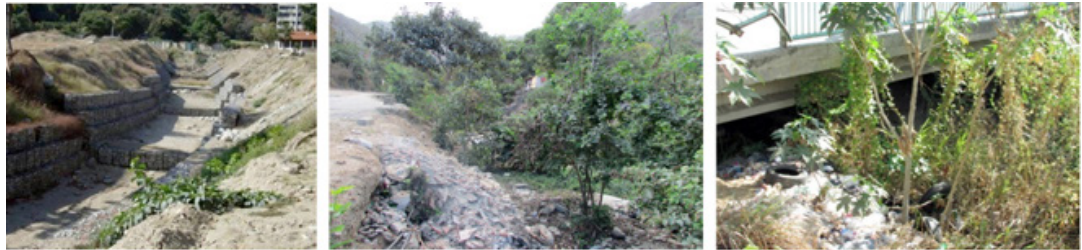
Figura 35. Vista de la canalización de Quebrada Seca: recién construida en 2007 (izquierda); colonizada por la vegetación y acumulación de sedimentos (derecha) y poca luz en el puente debido a sedimentación (abajo).

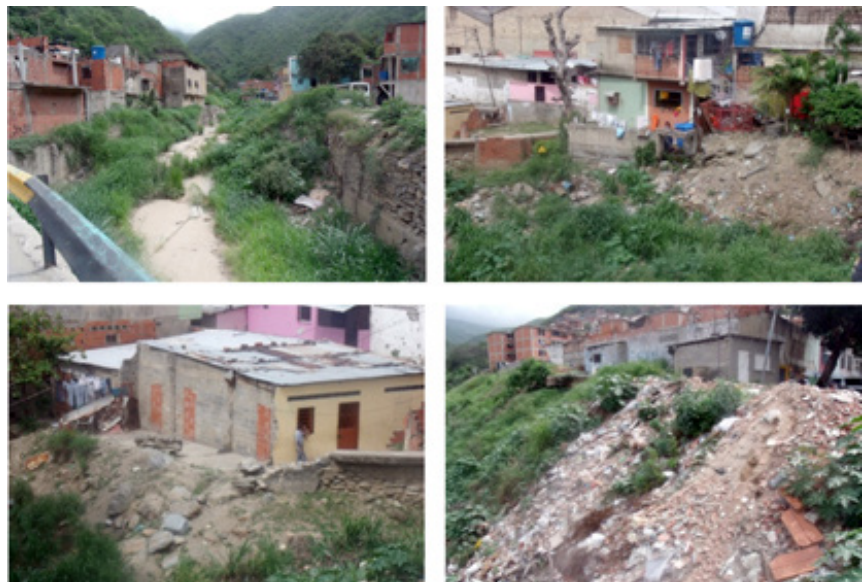
La construcción de nuevas viviendas informales muy cerca de los taludes de las quebradas, y en particular en su franja de seguridad, se pone en evidencia en el informe de Protección Civil de la Alcaldía de Vargas (2014). La inspección a la quebrada Curucutí evidenció que el muro de la canalización en el tramo medio-bajo se encuentra muy intervenido por la vegetación y escombros, causando daños puntuales al mismo. La cercanía de las viviendas en el área de seguridad trae consigo daños colaterales, problemas de salubridad y ocupación de desechos en el cauce (figura 36).

Figura 36. Construcción de viviendas informales y bote de desechos sólidos en la franja protectora de la canalización de la quebrada Curucutí en Maiquetía (Protección Civil Vargas, 2014).
