INSTRUMENTO DE EVALUACIÓN PARA DETECTAR LOS PRINCIPALES PROBLEMAS DE MANTENIMIENTO DE VIVIENDAS MULTIFAMILIARES EN LA CIUDAD DE CARACAS

EVALUATION INSTRUMENT TO DETECT THE MAIN MAINTENANCE ISSUES IN MULTIFAMILY HOUSINGS IN THE CITY OF CARACAS

FERNANDO JOSÉ FLORES GARCÍA

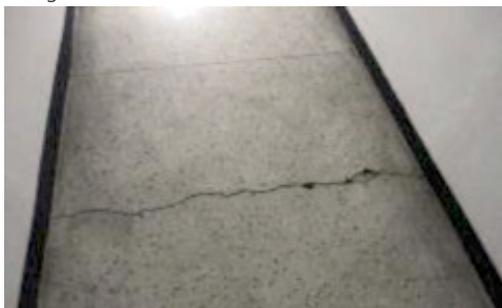
cuanto al estado de mantenimiento, se observó en todos los casos fisuras en vigas, columnas y losas; específicamente en el caso 2 se pudo apreciar una fisura en la junta de dilatación que une los dos volúmenes que conforman la edificación (imagen 2). En algunos casos se pudo detectar signos de humedad en algunos segmentos de las losas de techo y jardineras, debido a problemas con la impermeabilización.

Imagen 2 - Fisura en junta de dilatación, caso C 2
Fotografía: F.Flores

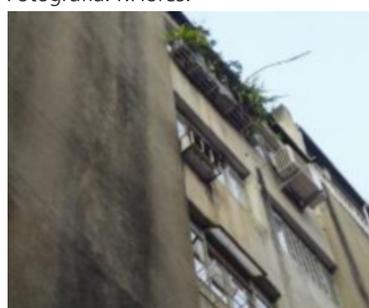
Se detecta falta de mantenimiento en las fachadas de las edificaciones. A través de las entrevistas realizadas se pudo conocer que en todos los casos las últimas actividades de mantenimiento realizadas superaban los 5 años, razón por la cual se evidencia el deterioro y el daño causado por la humedad (imagen 3).

Imagen 3 - Detalle fachada sur, deterioro y daño causado por la humedad, caso C 2
Fotografía: F.Flores.

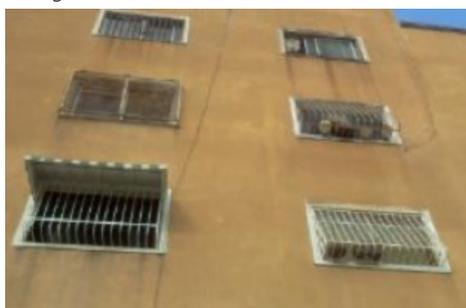
do el adecuado mantenimiento. Otras modificaciones en fachadas fueron: la instalación de equipos de aire acondicionado y la presencia en cuatro de los cinco casos evaluados de cables de TV y de electricidad sueltos a lo largo de la fachada (imagen 4).

En palabras de los entrevistados: “por ejemplo, para poner televisión por cable, no se hizo ninguna instalación, se ha empezado a lanzar por la fachada” (5aJCAc1). En relación al material de la fachada y su estado de mantenimiento: “Eso es friso pintado que se está cayendo por supuesto, por las filtraciones... pero creo que tiene que ver con el viento y los cables de Directv –proveedor de televisión por cable– que golpean y van desgastando la fachada” (5aPrOr1).

Imagen 4 - Detalle fachada sur, C 4: cableado de TV, sin canalización
Fotografía: F.Flores.

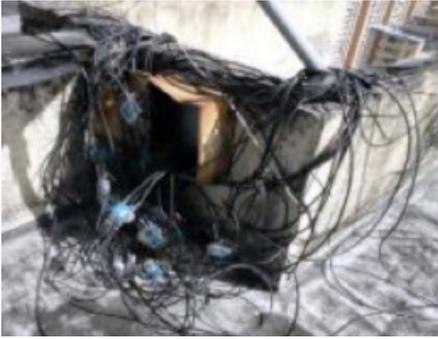
Imagen 7 - Detalle en el techo, C 5: cableado sin canalización
Fotografía: F.Flores.

En los casos en los en que el cableado de TV había sido instalado sin canalización en la fachada se pudo observar que este se originaba en distintas áreas del techo debido a que en el diseño de la edificación no se previó adecuadamente el tamaño de la tubería necesario (imagen 7).

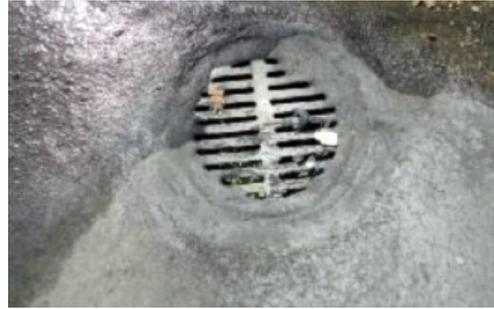
Imagen 6 - Detalle en techo, C 5: vegetación dentro de drenaje
Fotografía: F.Flores.

Además se registró el deterioro de los antepechos en los casos C1 y C5, así como el estado de las rejillas de drenaje, a veces sin la protección adecuada para evitar la entrada de elementos que pudieran obstruir la tubería. Incluso en uno de los casos se pudo apreciar el crecimiento de vegetación dentro del drenaje (imagen 6).

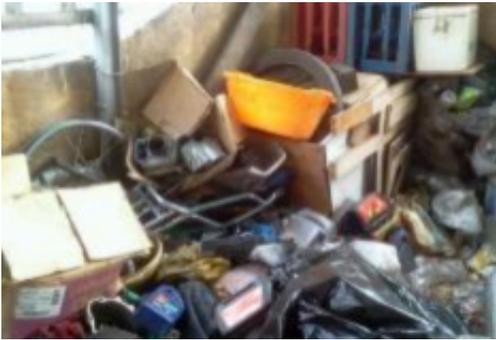
Imagen 8 - Estacionamiento PB, C 4: desechos en áreas comunes
Fotografía: F.Flores.

Durante las visitas de campo en los casos C 4 y C 5 se observaron áreas comunes utilizadas para acumular desechos, como cuartos de tableros eléctricos y vehículos dañados en las áreas de estacionamiento.

También en las áreas de estacionamiento se observaron signos de humedad en techos y losas. En el caso de estudio C 4 se pudo conocer que cuando fue construido el edificio no se previó espacio para que cada apartamento contara con un puesto de estacionamiento, lo que ha generado roces entre vecinos para decidir quiénes pueden ocupar los espacios existentes (imagen 8).

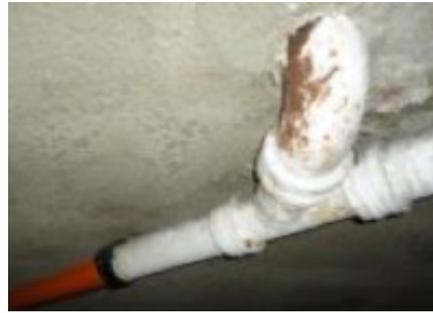
Imagen 9 - Sótano estacionamiento, C 1: tubería de aguas residuales, cambio de material
Fotografía: F.Flores.

En los casos evaluados algunos entrevistados informaron de tuberías de aguas claras o aguas residuales rotas o obstruidas. En el caso C1, en el área de estacionamiento, una de las tuberías dañadas fue reemplazada con tuberías de otro material (imagen 9).

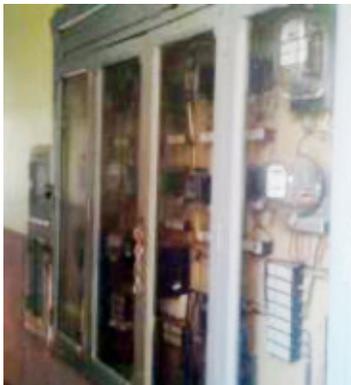
Imagen 10 - Instalación eléctrica, C 4: tablero de madera
Fotografía: F. Flores.

En cuanto a los sistemas eléctricos se encontraron acometidas ilegales de 220v, sin embargo, el mayor problema se pudo evidenciar en dos de los casos de los cuatro edificios con mayor tiempo de construcción (C 3 y C 4), y es que presentan tableros de electricidad hechos de madera (imagen 10), permitidos al momento de su construcción pero que en normativas posteriores fueron prohibidos debido al riesgo de incendio que conlleva su utilización. En los casos C 1 y C 2 si se hizo la sustitución del tablero después de actualizada la norma (imagen 11).

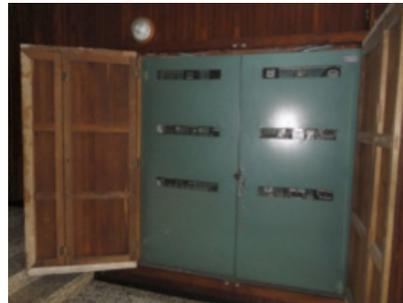
Imagen 11 - Instalación eléctrica, según nueva norma, C 1 y C 2
Fotografía: F. Flores.

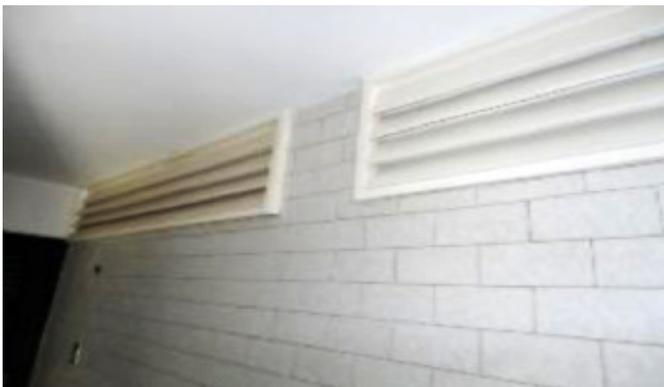
mientras que en los casos C 2, C 3 y C 4 aprovechan la ventilación natural. En el caso C 5 se utilizó este ducto de ventilación para canalizar cables de TV. Otro problema detectado es que algunos cuartos sanitarios ventilan a través de las áreas comunes de la edificación (imagen 12). El caso C5 además presenta fallas en el equipo que presuriza las escaleras.

Imagen 12 - Ventilación forzada en sanitarios, C 1 y C 5
Fotografía: F. Flores.

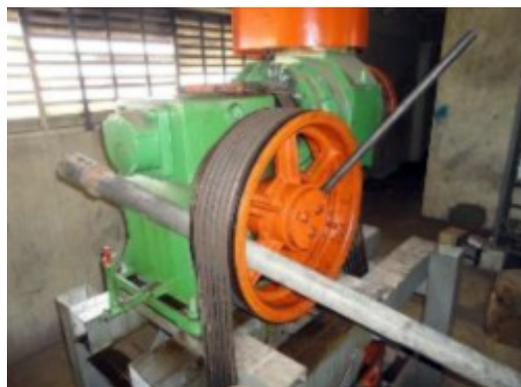
Todos los casos disponen de ascensores y recurren a mantenimiento preventivo mensual para evitar daños, sin embargo, en los casos C 3 y C 5, una de las cabinas se encuentra dañada. En el caso C 2, la edificación cuenta aún con los ascensores originales, mientras que en los otros casos se han visto en la necesidad de actualizarlos. Durante las entrevistas se pudo conocer que los elevadores sufren a veces acciones vandálicas. Los entrevistados en el caso C 5 consideran que el número de elevadores es insuficiente para la demanda. La crisis económica ha obligado a los propietarios del caso C 5 a disponer de las partes del ascensor del área de estacionamientos para reparar los ascensores de las torres de vivienda (imagen 13).

Imagen 13 - Detalle cuarto de ascensores, ascensor dañado, C 5
Fotografía: F.Flores.
