Estudios de los acabados de superficie para la restauración de la Torre Campanario de la Iglesia de San Francisco en Valencia, estado Carabobo

Arq. Fernando Rodríguez Romo
Unidad Docente Extramuros FAU / UCV

TECNOLOGÍA Y CONSTRUCCIÓN. Vol. 19-1, 2003, pp. 09-19.
Recibido el 02/04/02 - Aceptado el 16/10/02

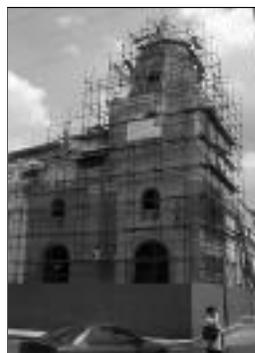
Foto 1
Torre Campanario

Los muros están contruidos con ladrillos cocidos, asentados mediante mortero de cal; también el tambor y la cúpula fueron ejecutados con los mismos materiales y técnicas constructivas. Algunos elementos decorativos como los balaustres, y estructurales como los nervios exteriores al tambor, están vaciados en mortero de cemento (foto 1).

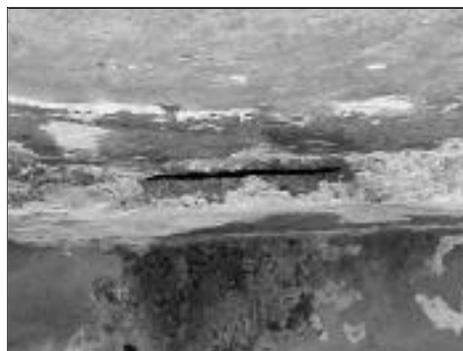
Foto 2
Losas de entrepiso

Las losas de entrepiso son de hormigón armado y se encuentran en buen estado. Hay algunos puntos con desprendimiento del recubrimiento donde el refuerzo se encuentra expuesto. Esta patología se debe a la acumulación del agua de lluvia en los entrepisos por falta de drenajes adecuados (foto 2).

Las pendientes establecidas sobre los entrepisos no son apropiadas y el agua se acumula por no poder desplazarse hacia los puntos de salida, habilitados como gárgolas. En algunos casos estos puntos están obstruidos. Algunas salidas no presentan el efecto de gotero y el agua corre sobre las superficies verticales, dañando la superficie de acabado.

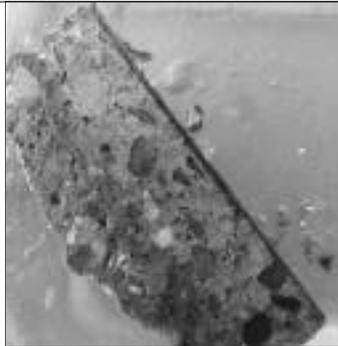
Foto 3
Interior del nivel I

- 1 Interior del Nivel I (foto 3)
Una capa única de mortero terroso, arena de granulometría gruesa, aglomerado con cal. Capa de pintura de cal, color ocre.

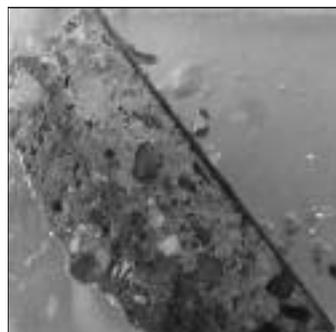
Foto 13
Nervio del trasdós
de la cúpula

- 11 Nervio del trasdós de la cúpula (foto 13)
Primera capa de mortero ligeramente terroso, arena de granulometría media, aglomerante de cal.
Segunda capa de mortero de arena de granulometría media, aglomerante de cal.
Capa de pintura dorada degradada.

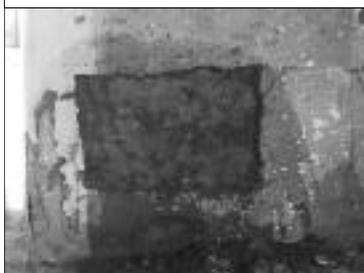
Foto 14
Prueba de mortero

Este mortero presentó una fisuración inicial aceptable. Las características después de endurecido fueron apropiadas al uso. En este caso se controló cuidadosamente la cantidad de agua en la mezcla (foto 14 y 15).

Se consideró el mortero del Ensayo 2 como el más adecuado a las condiciones deseadas. Se ajustaron las condiciones de aplicación de acuerdo a lo expresado en el Procedimiento II (ver anexo).

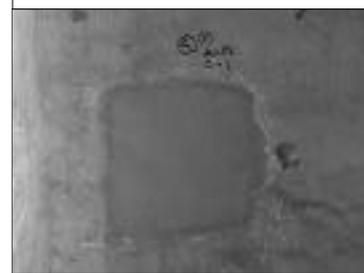
Foto 16
Prueba de mortero

El mortero presentó ligera fisuración inicial. La rugosidad final y la adherencia fueron aceptables (foto 16).
