# **INVENTARIO DE LOS APROVECHAMIENTOS HIDRÁULICOS DE LA CUENCA DEL RÍO UNARE. CASOS EN ESTUDIO: EMBALSES “EL CUJÍ” Y “EL ANDINO”.**

Presentado ante la Ilustre  
Universidad Central de  
Venezuela para optar al Título  
de Ingeniero Civil  
Por los Brs. Mattia A, Michael A.,  
Méndez C, Daniel A.

Caracas, Noviembre 2003.

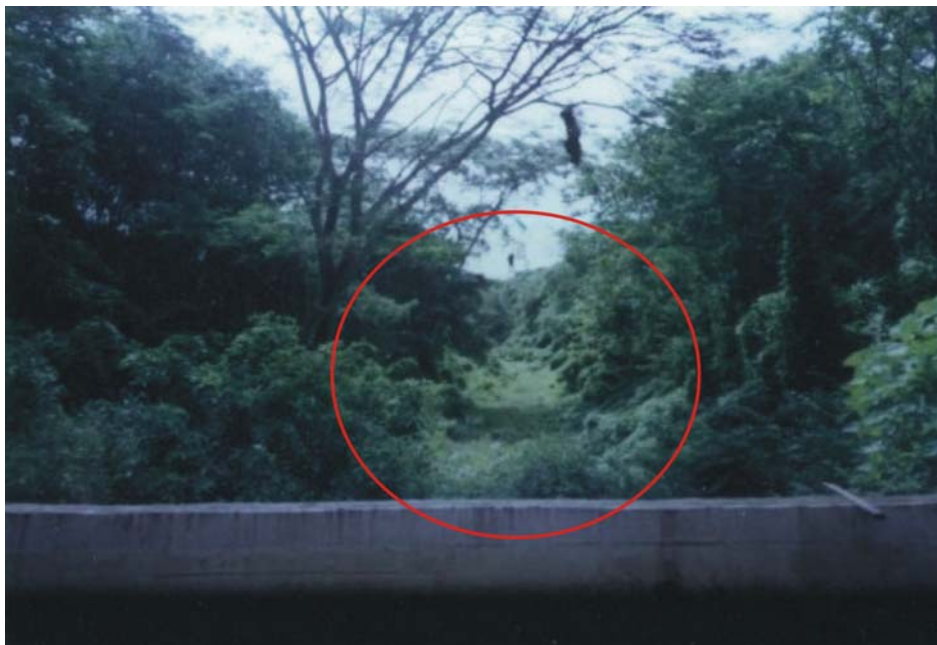
Foto 5.1. Canal de aproximación, con bastante cobertura vegetal. Embalse “El Cují”.

El aliviadero tiene alrededor de 5 años sin operar (según el encargado del embalse). La falta de operación del aliviadero y el inadecuado mantenimiento ha generado la proliferación de abundante vegetación en el canal de aproximación, llegando a encontrarse árboles de más de 3 metros de altura. El cimacio, al igual que el rápido y las paredes del aliviadero, se encuentran en buen estado; sin embargo, se destaca una reja de alfajol, ubicada encima del cimacio, para evitar la fuga de los peces cultivados en el embalse (cachamas) durante las crecidas; esto hace pensar en la posible obstrucción total del aliviadero al presentarse una creciente, lo cual es perjudicial para la vida de la presa y sobre todo un peligro para las poblaciones y haciendas aguas abajo del embalse, al momento de una falla del aliviadero.

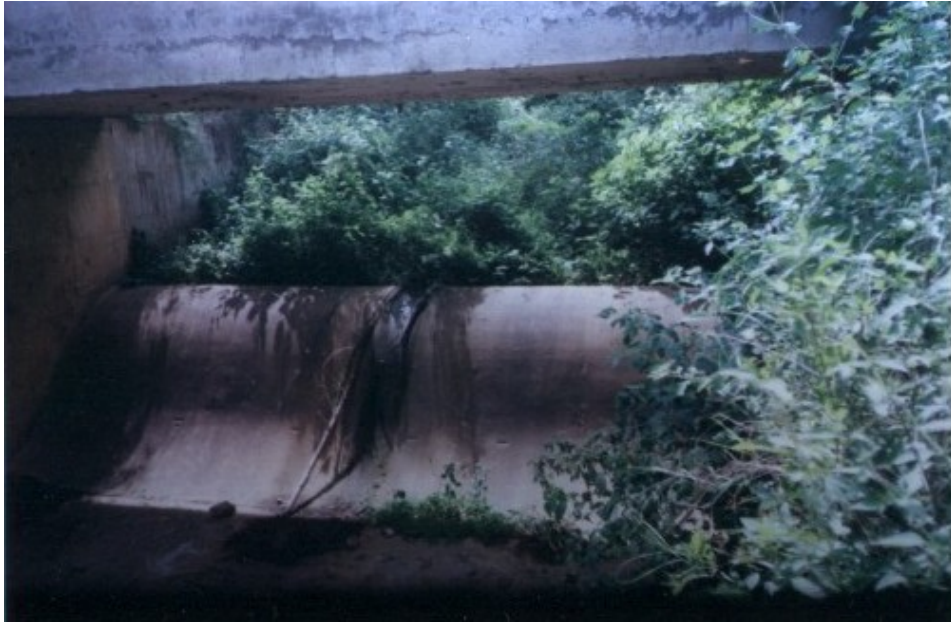
Foto 5.2. Vegetación a la entrada del cimacio. Embalse “El Cují”.

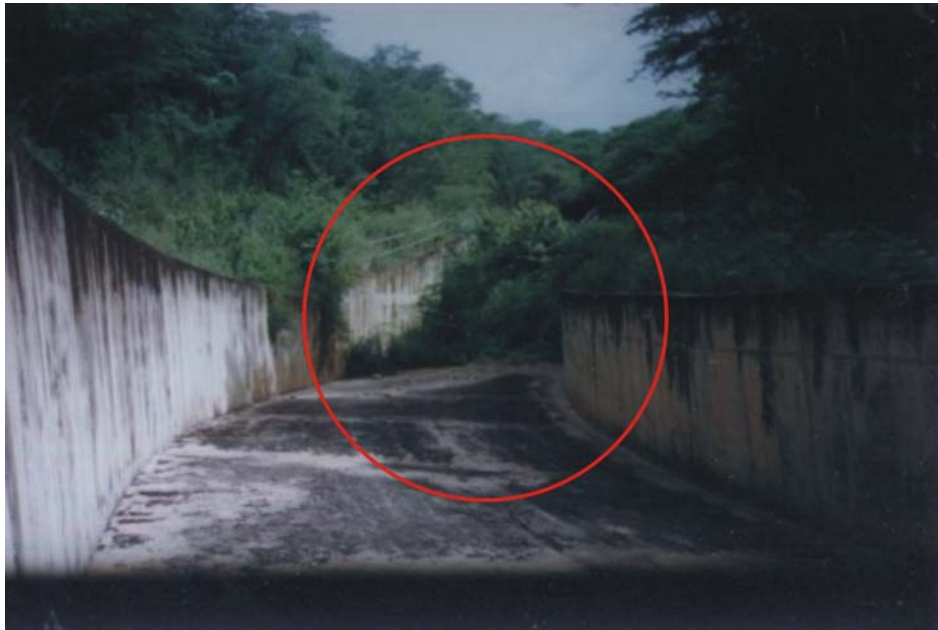
Foto 5.3. Canal rápido en buen estado, pozo disipador con abundante vegetación. Embalse “El Cují”.

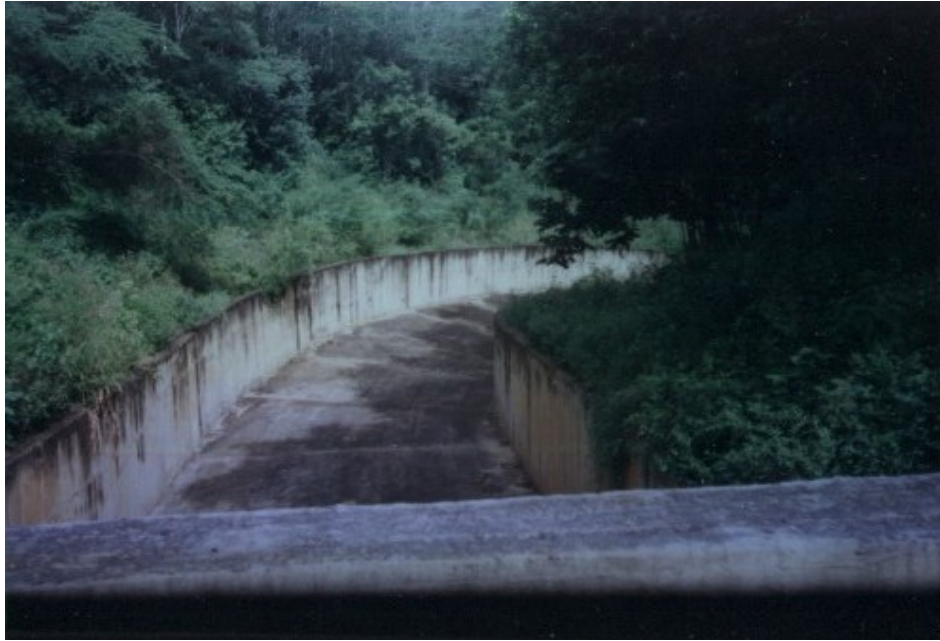
Foto 5.4. Canal rápido del aliviadero en buen estado. Embalse “El Cují”.

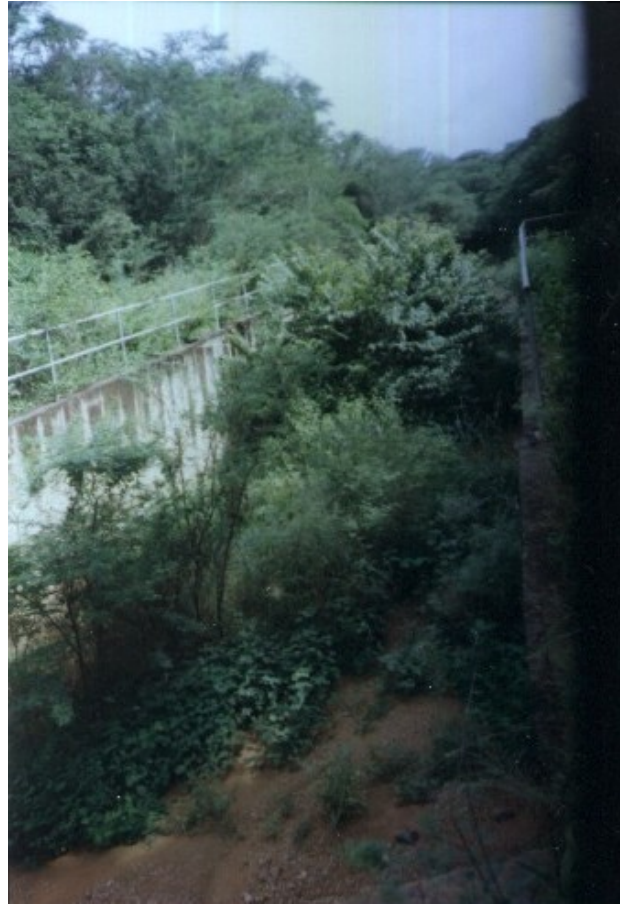
Foto 5.5. Pozo dissipador colmatado y con abundante vegetación. Embalse “El Cují”.

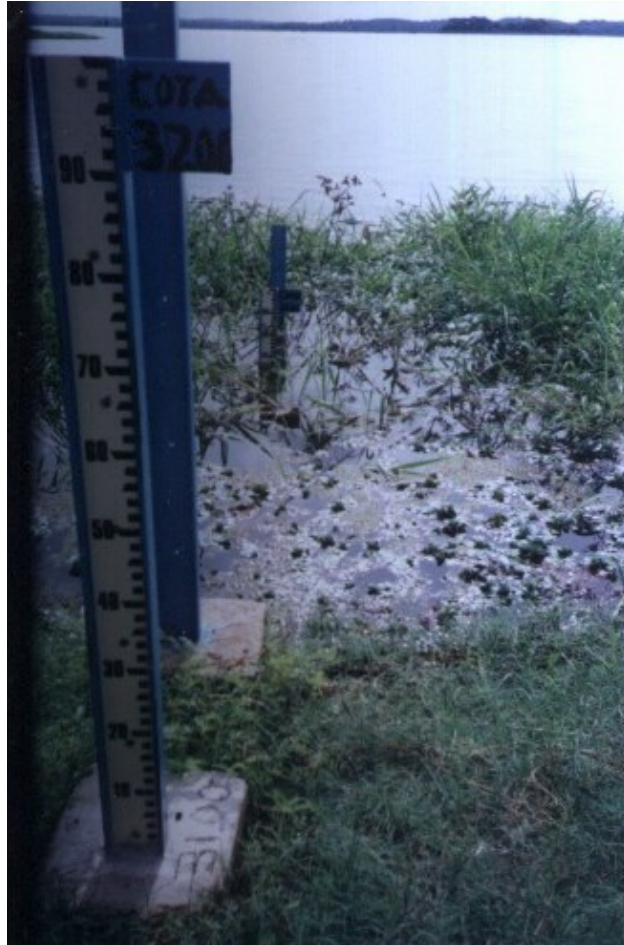
Foto 5.6. Miras en el embalse en buen estado y completas. Embalse “El Cují”.

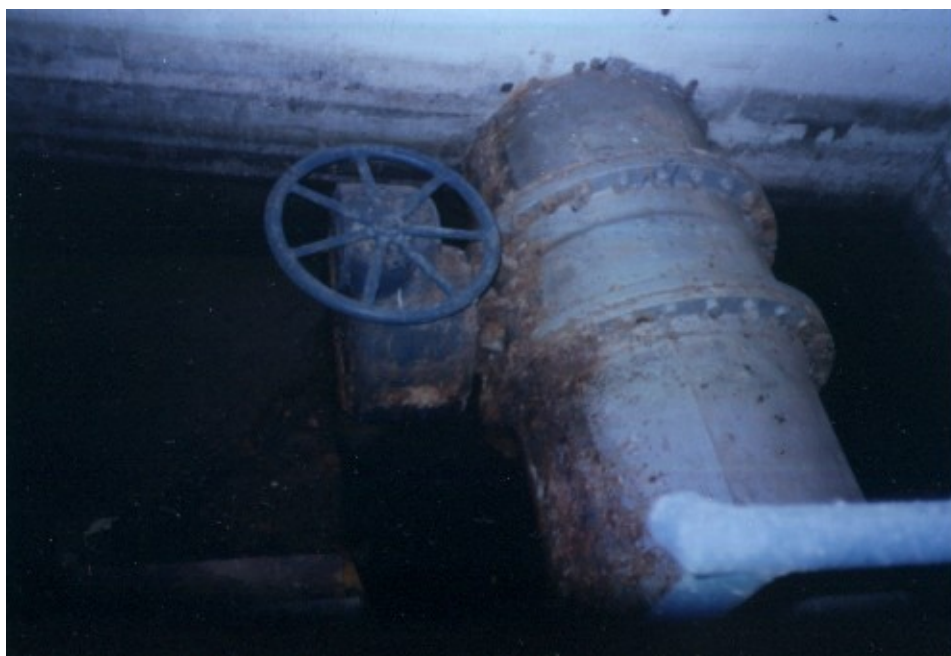
- f) En verano, el nivel de aguas se encuentra hasta 3 metros por debajo del nivel de aguas normales.
- g) La cámara de maniobras se encuentra llena de agua, debido a las filtraciones ocasionadas por las fuertes lluvias presentes en la zona. Habitan animales como avispas y murciélagos.
- h) Revisar el ducto y las válvulas de la toma, para realizar los respectivos mantenimientos.

Foto 5.8. Válvula de emergencia (mariposa), se observa la inundación en la cámara de maniobras. Embalse “El Cují”.

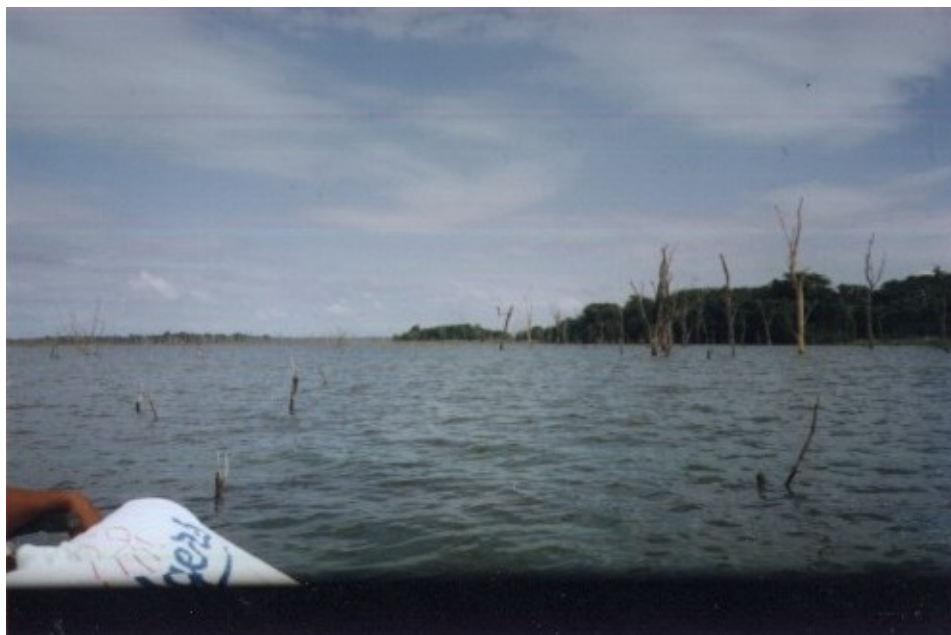
Foto 5.10. Vaso de almacenamiento sin desforestar. Embalse “El Cují”.

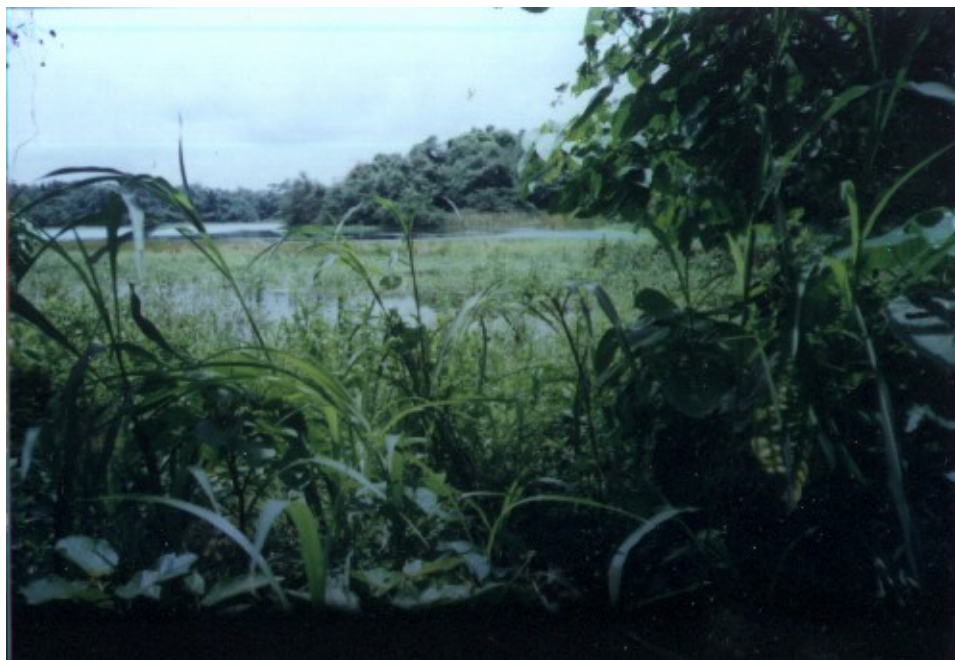
Foto 5.12. Canal de aproximación con vegetación densa. Embalse “El Andino”.

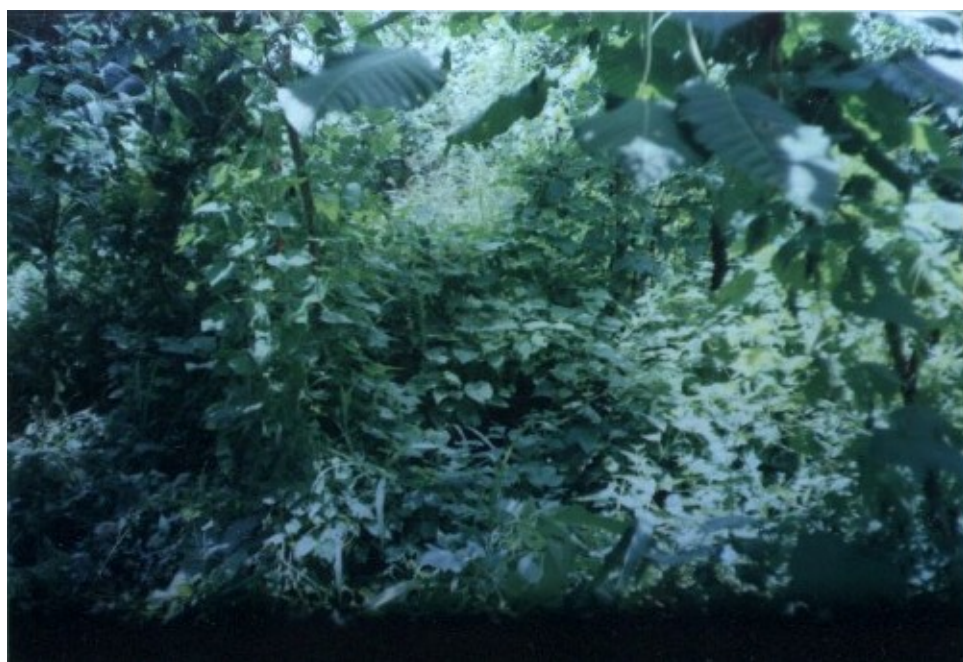
Foto 5.13. Parados en el cimacio viendo el canal de aproximación, con vegetación muy densa. Embalse “El Andino”.

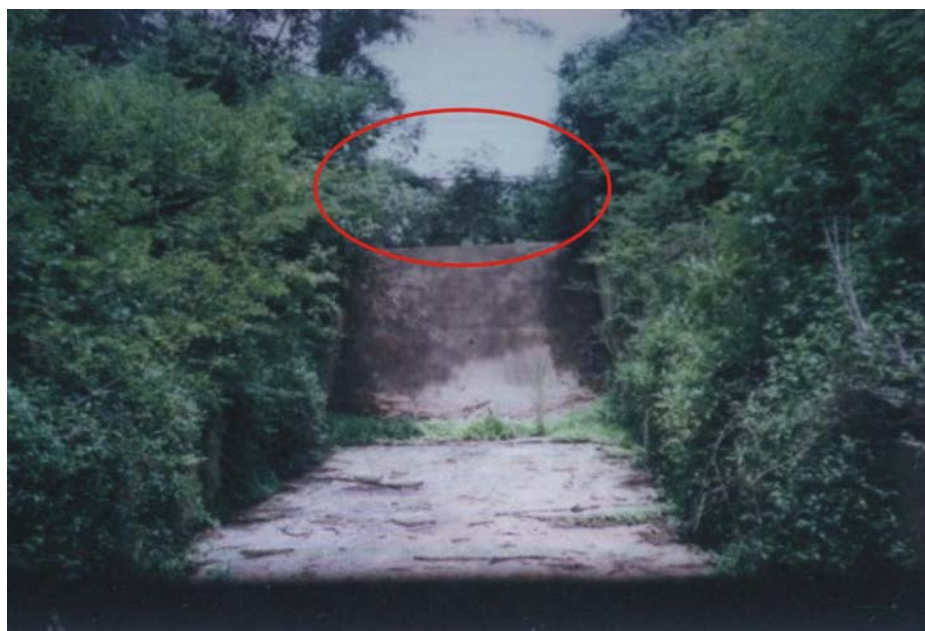
Foto 5.15. Cimacio y canal rápido. Vegetación densa en los taludes del aliviadero. Embalse “El Andino”.

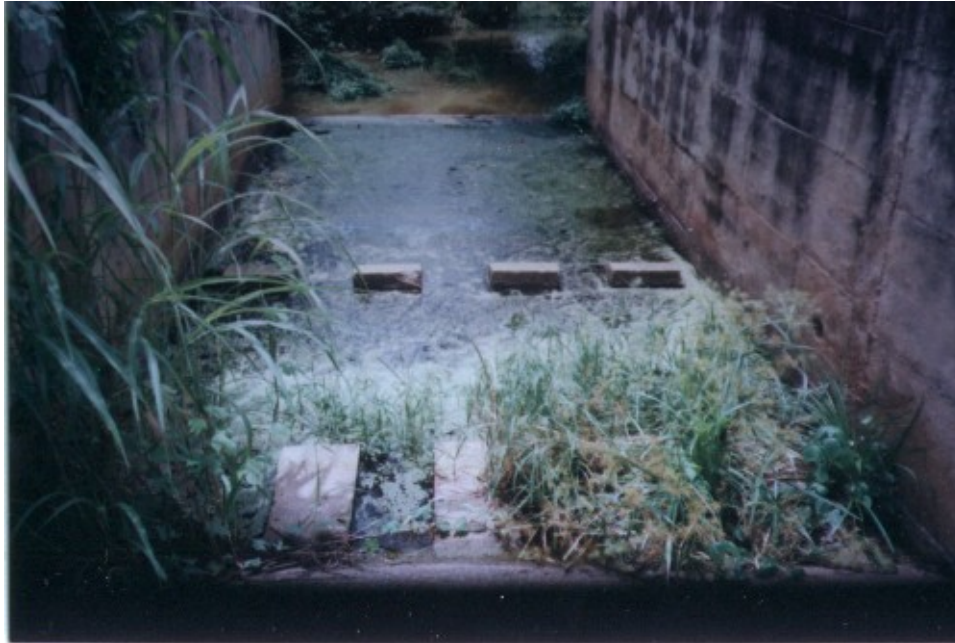
Foto 5.16. Pozo disipador con poca vegetación. Embalse “El Andino”.

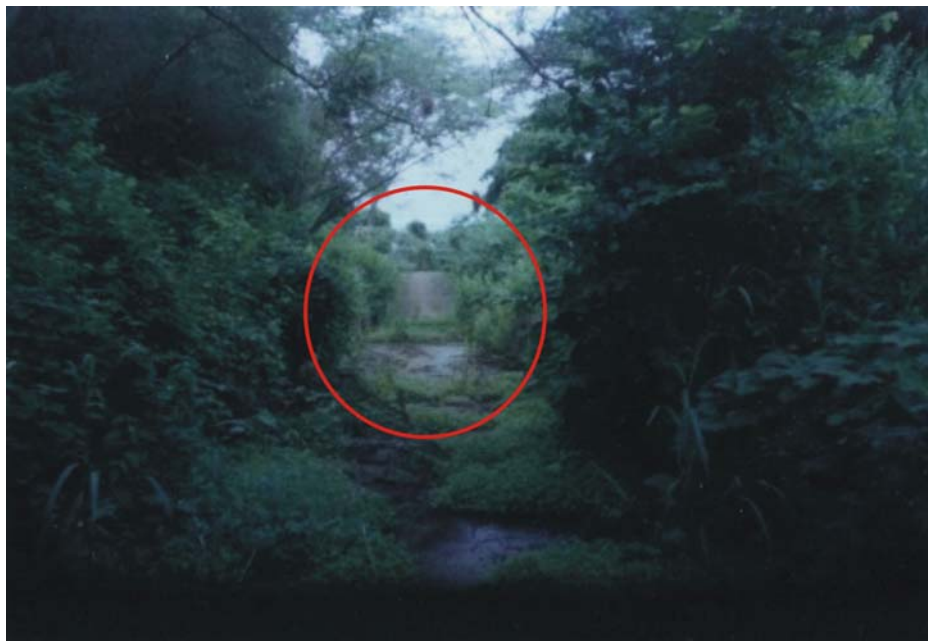
Foto 5.17. Cimacio y canal rápido con abundante vegetación. Embalse “El Andino”.

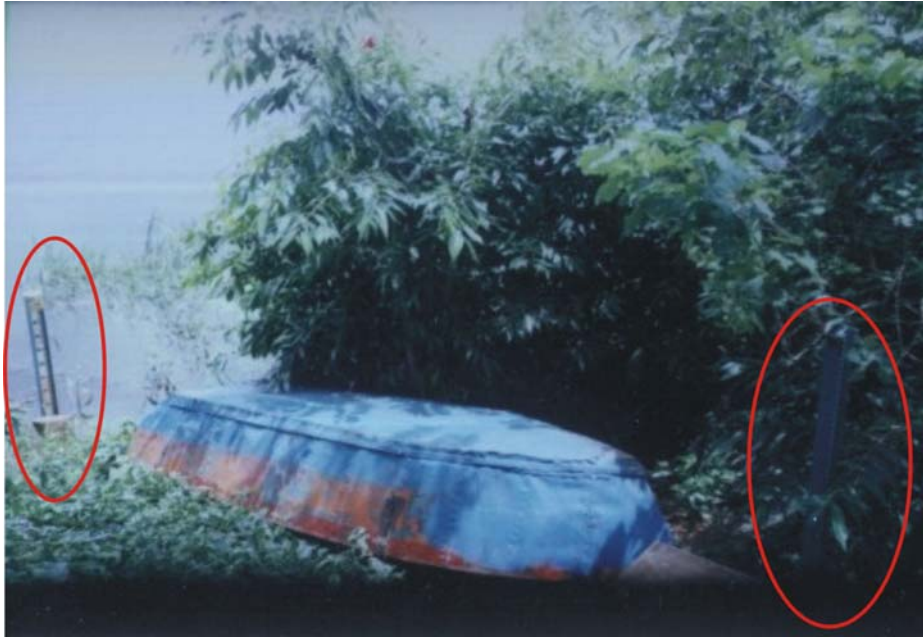
Foto 5.18. Miras de la presa, les falta la tablilla indicadora de cota. Embalse “El Andino”.

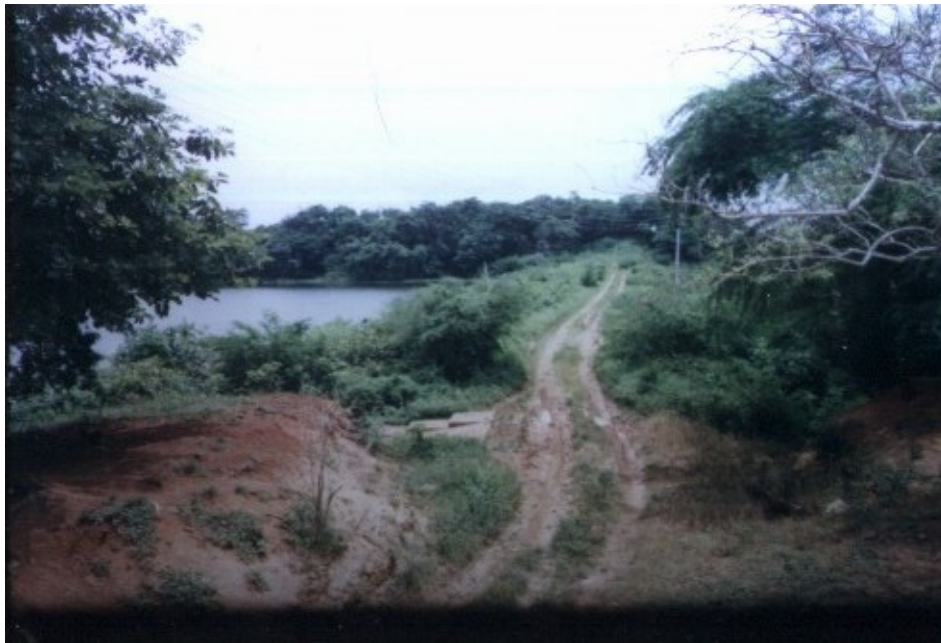
Foto 5.19. Cresta sin asfaltar y taludes con abundante vegetación. Embalse “El Andino”.

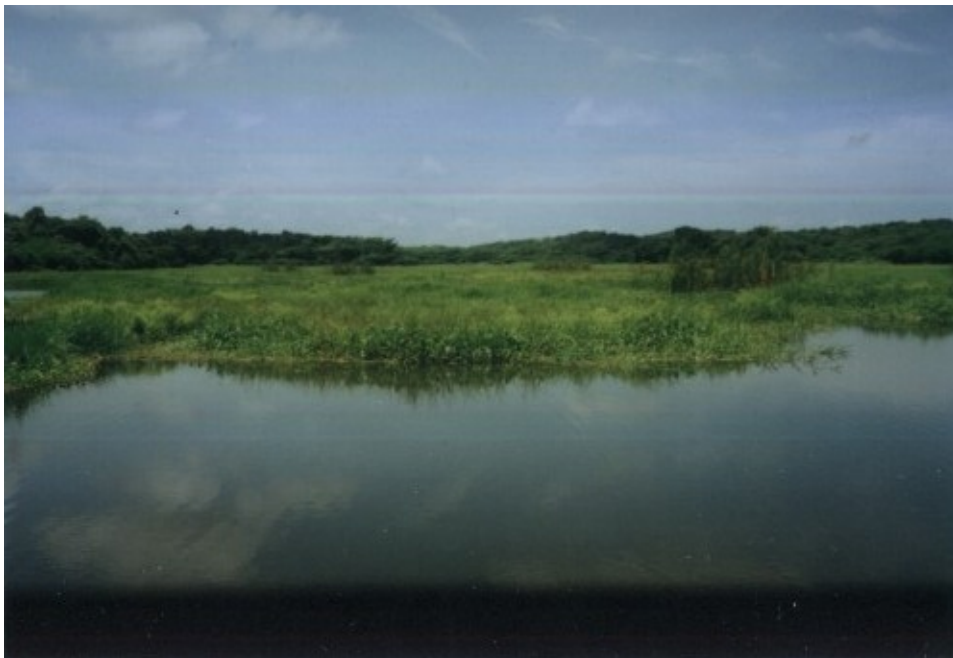
Foto 5.20. Vegetación densa en el espejo de agua. Embalse “El Andino”.

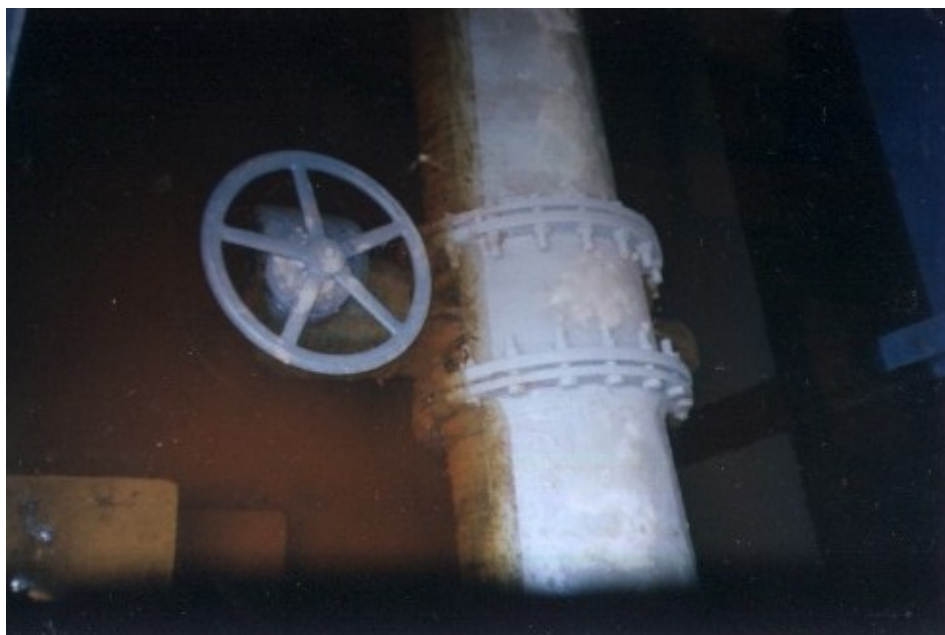
- a) La cámara de maniobras se encuentra llena de agua, debido a las filtraciones ocasionadas por las fuertes lluvias presentes en la zona.
- b) El canal de descarga de la toma, se encuentra con cobertura vegetal densa.

Foto 5.21. Válvula de emergencia (mariposa), inundación de la cámara de maniobras. Embalse “El Andino”.

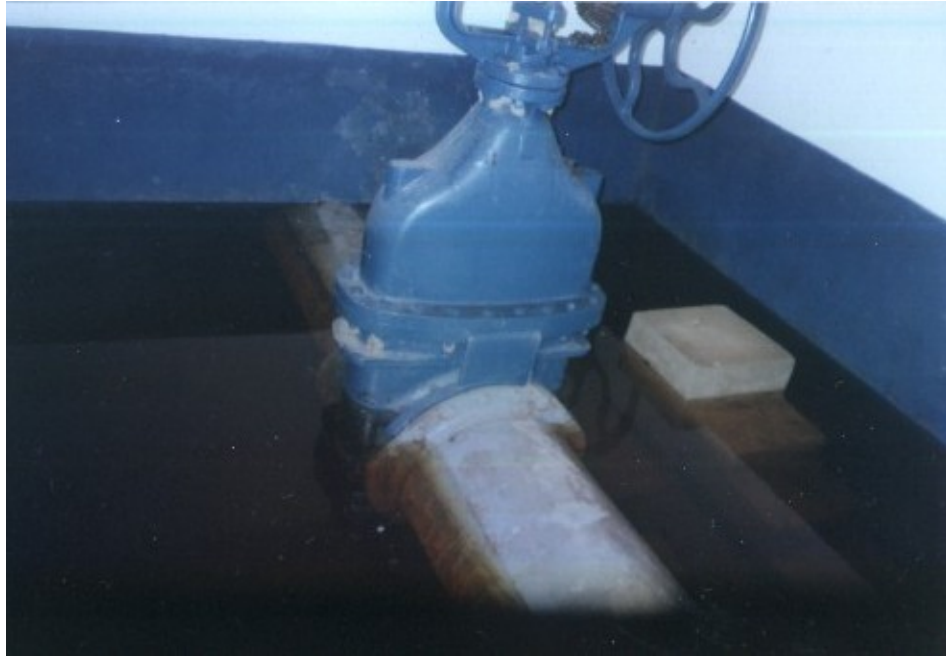
Foto 5.22. Válvula de compuerta utilizada para regulación. Se observa la inundación de la cámara de maniobras. Embalse “El Andino”.

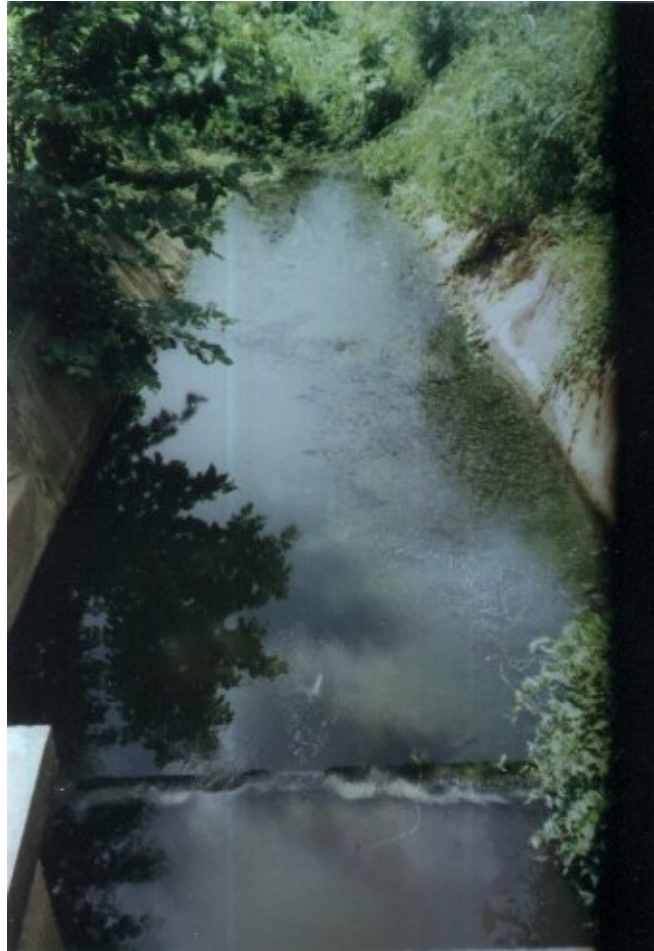
Foto 5.23. Canal de descarga de la toma para riego, obstruida por la densa vegetación. Embalse “El Andino”.

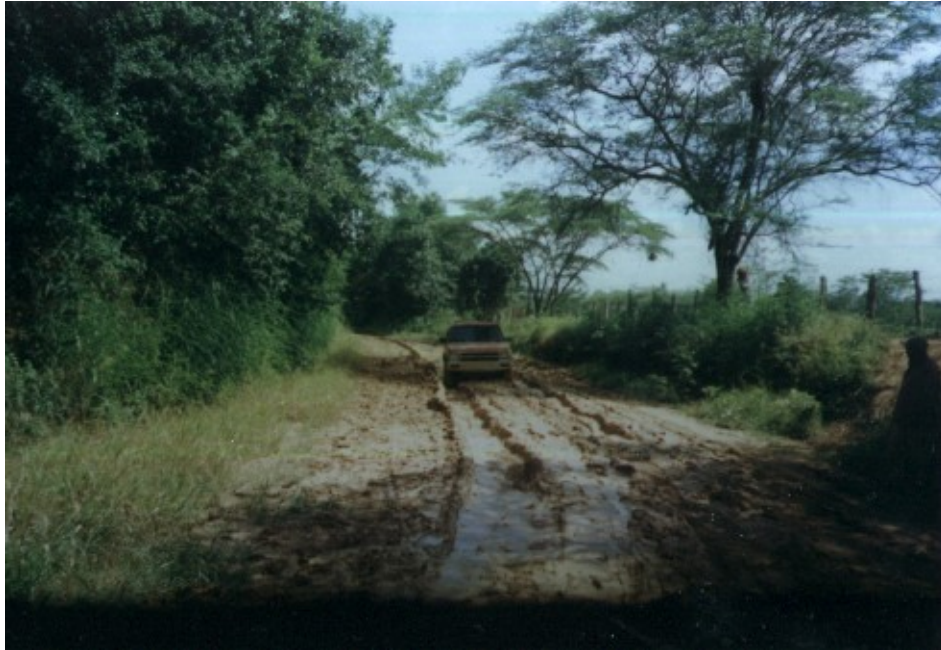
Foto 5.24. Vía de acceso, en pésimo estado. Embalse “El Andino”.

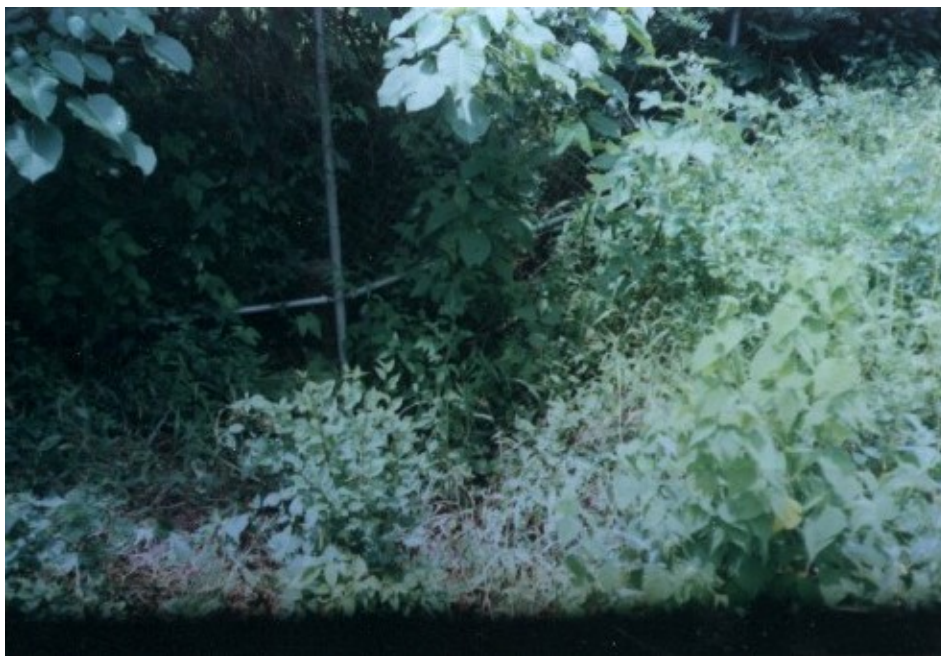
Foto 3. Cárcava en el talud derecho del aliviadero. Embalse “El Andino”.

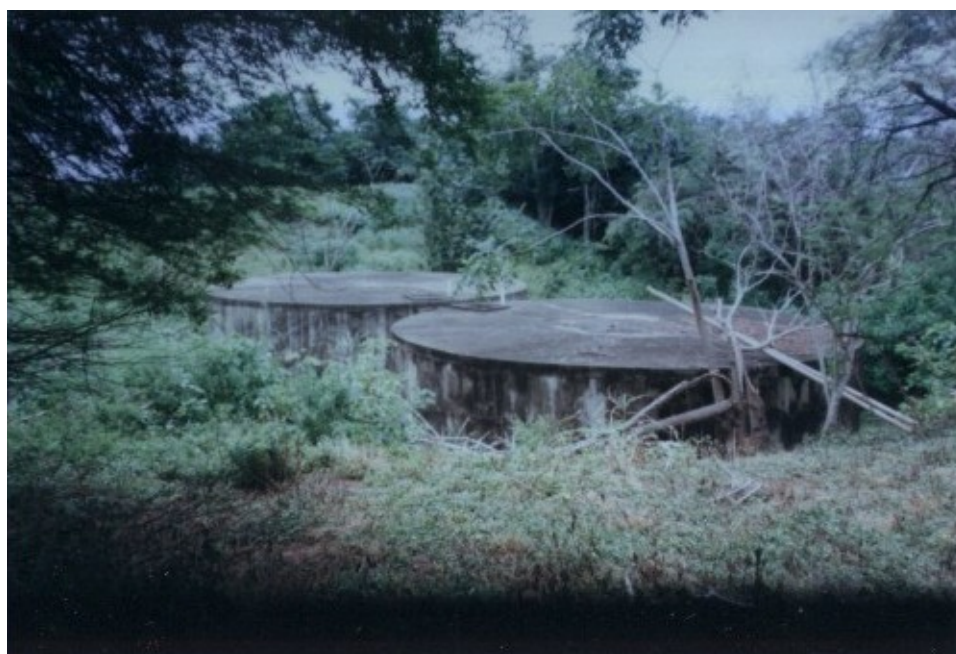
Foto 4. Tanques de agua potable para las instalaciones de la estación piscícola. No están en operación. Embalse “El Andino”.

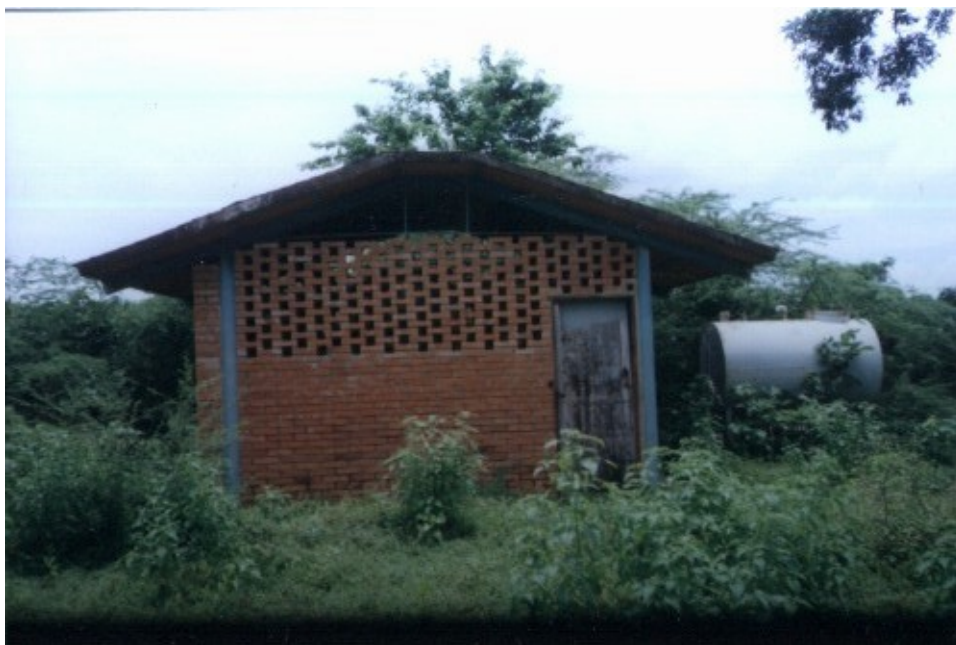
Foto 5. Instalación para la generación de energía (a base de Gasoil). No está en operación Embalse “El Andino”.

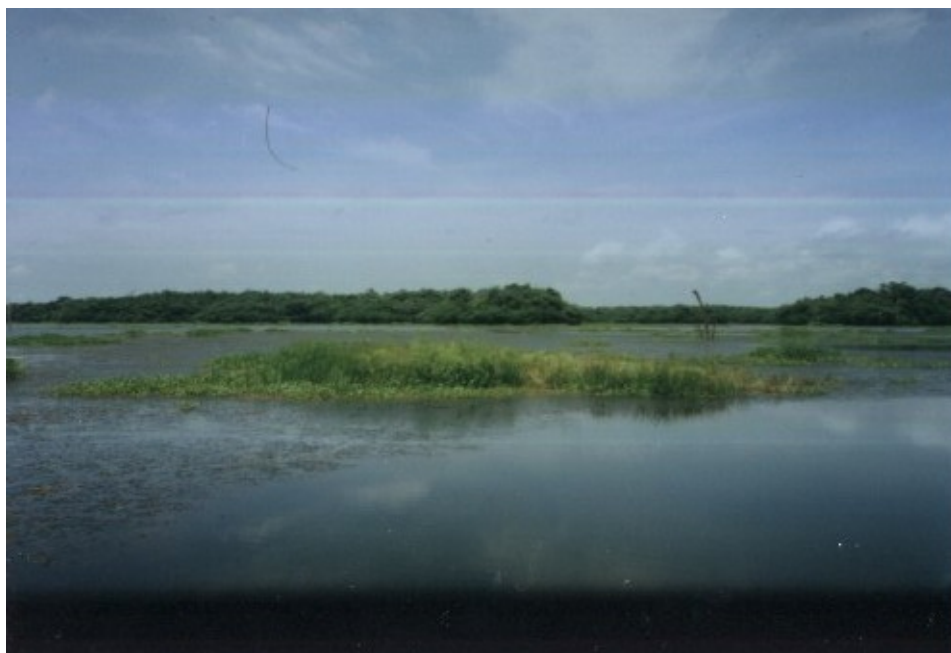
Foto 7. Bora y maleza acuática en el espejo de agua. Embalse “El Andino”.

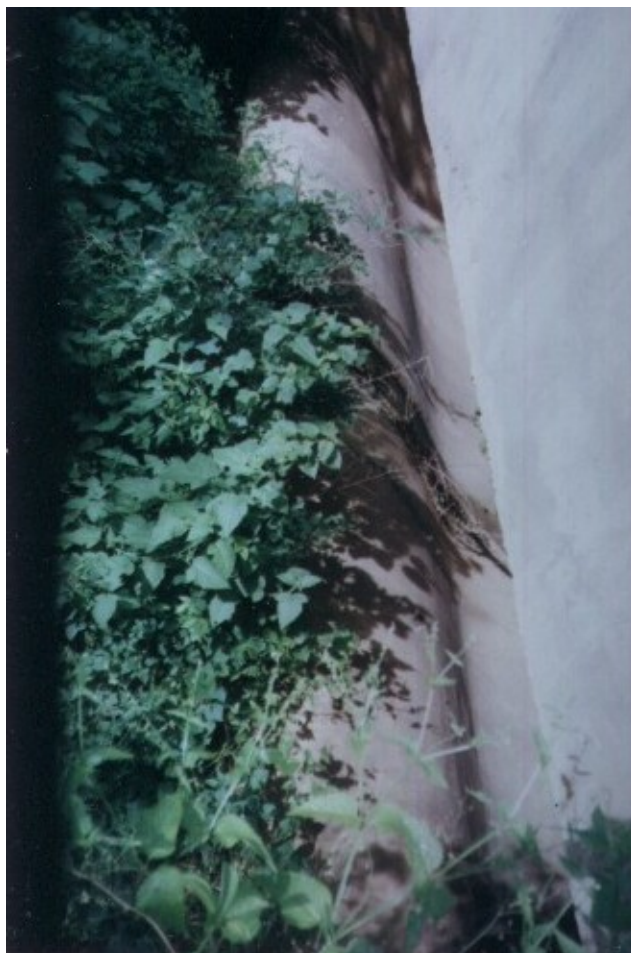
Foto 11. Cimacio con bastante vegetación. Embalse “El Cují”.

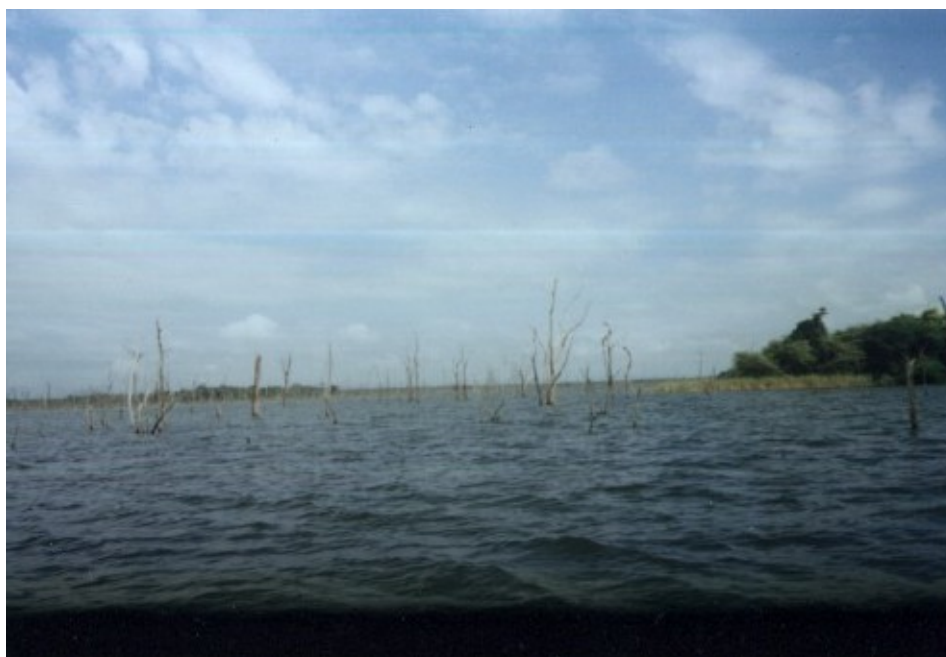
Foto 13. Troncos en el espejo de agua. Embalse “El Cují”.

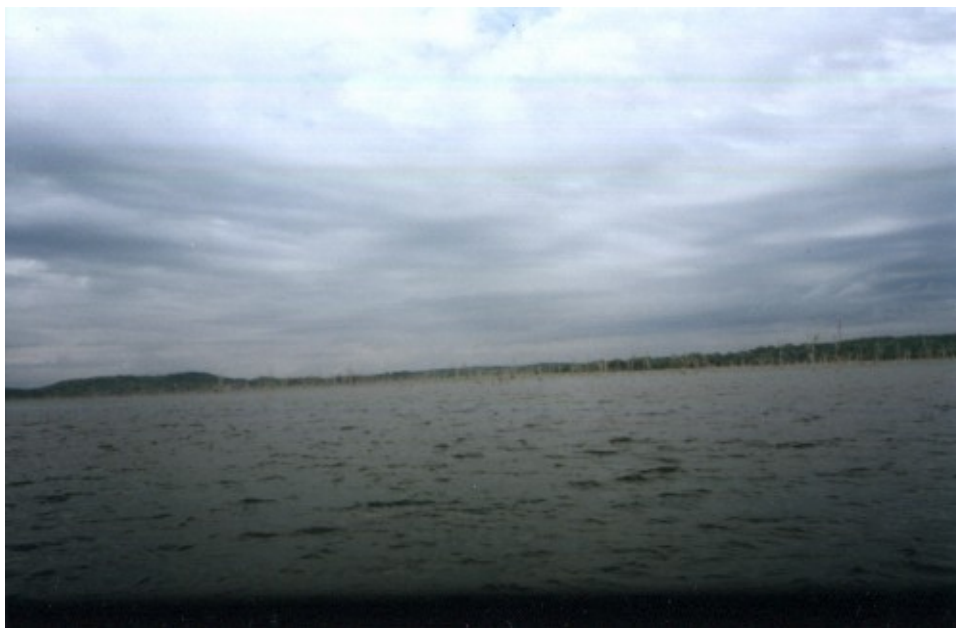
Foto 14. Troncos en el espejo de agua. "El Cují".
