## **SANTUARIO EUCARÍSTICO SANTA CAPILLA:**

**Estudio y proyecto para su restauración y puesta en valor**

Autor: Arq. FRANCISCO PÉREZ GALLEGO

Octubre de 2011

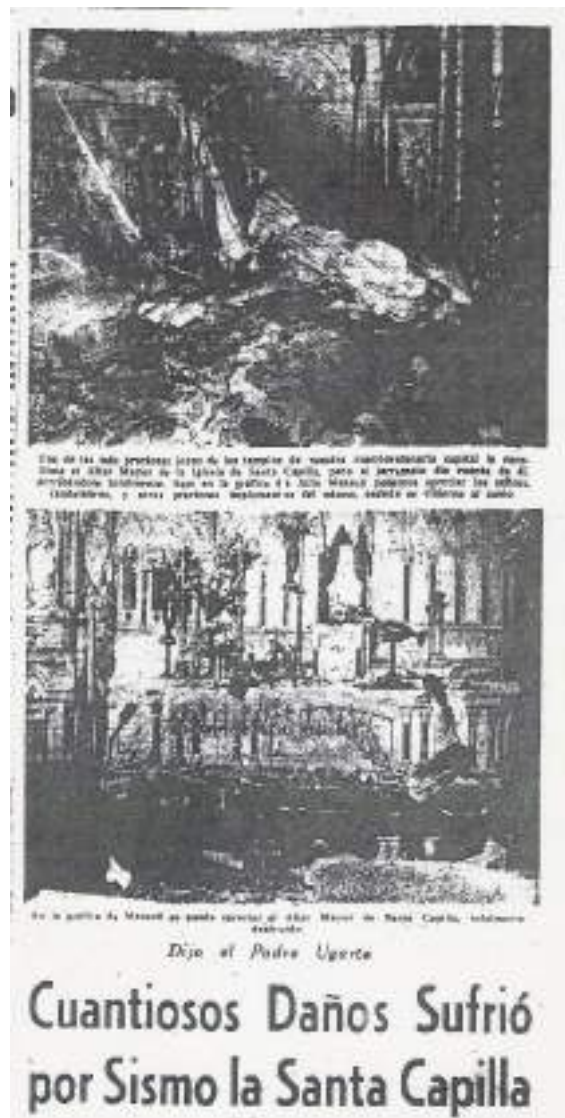
Imagen 77: Daños causados por el terremoto.

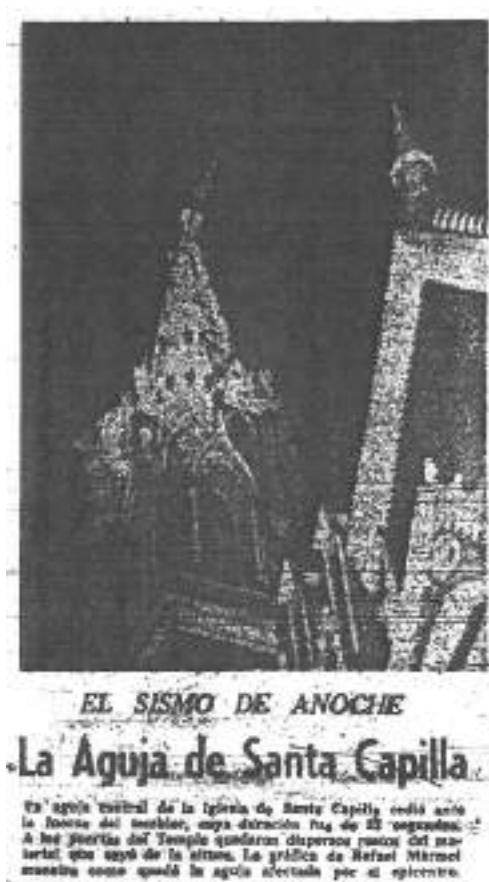
duración fue de 32 segundos. A las puertas del templo quedaron dispersos restos del material que cayó de la altura. La grafica de Rafael Mármol muestra como quedó la aguja afectada por el epicentro.<sup>360</sup>

Imagen 78: Daños en la aguja de Santa Capilla.

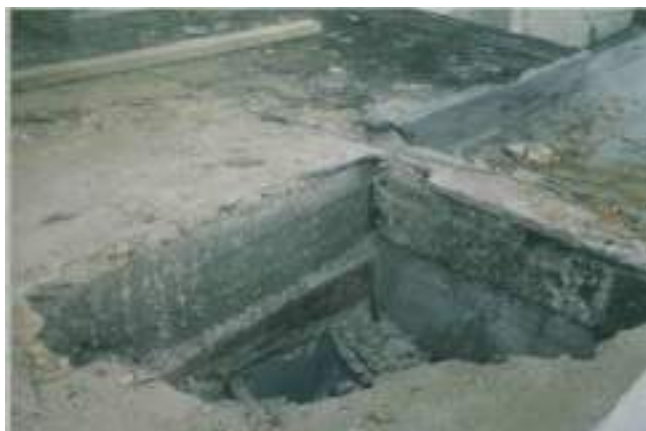
Imagen 98: Detalle de la rotura de la losa de concreto de la Nave central.

Obsérvese la estructura interna de la losa de vigas de concreto armado.

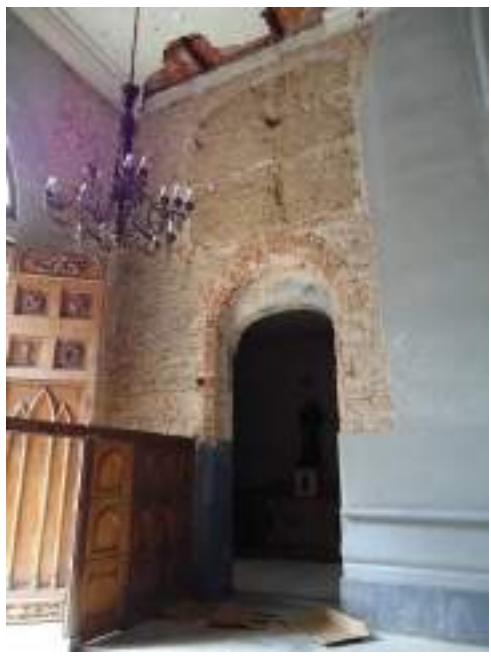
| Estudio y Proyecto de restauración<br>Santuario Eucarístico Santa Capilla | | EXPLORACIONES<br>ARQUEOLÓGICO - CONSTRUCTIVAS | Cala N°<br>M-01 |
|---|--|---|---|
| | | <p><b>Resultados</b></p> <p>El muro exhibe la heterogénea naturaleza constructiva de mampostería descrita en los documentos históricos de la época de la construcción del ensanche, donde se alude a partes constitutivas de tapia, muros de mampostería de piedra ordinaria y muros de mampostería de ladrillo o adoboncitos, que en este caso se usa para la definición del arco de medio punto. Por lo tanto, se corrobora que los datos manifestados en los documentos son ciertos en lo que a la naturaleza de la estructura portante empleada. En este sector se evidencia la rafa de la esquina de mampostería mixta que completa el ángulo de encuentro de los dos muros. Encima del arco se aprecia un sector de tierra apisonada o tapia que remata en la parte superior en una especie de arco de descarga rebajado que recibiría la carga de las soleras de las armaduras del techo de madera originalmente.</p> | |
