UNIVERSIDAD CENTRAL DE VENEZUELA  
FACULTAD DE ARQUITECTURA Y URBANISMO

MAESTRÍA EN  
CONSERVACIÓN Y RESTAURACIÓN DE MONUMENTOS

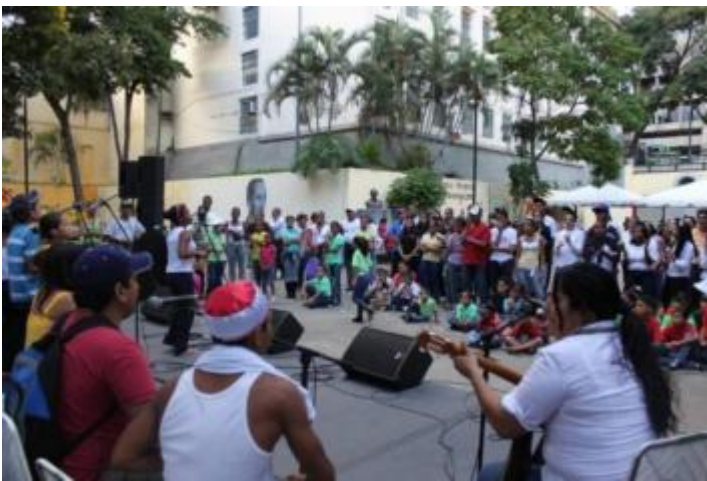
Imagen 3: Feria Navideña de la Fundación Caracas para los niños en la Plaza Andrés Bello.

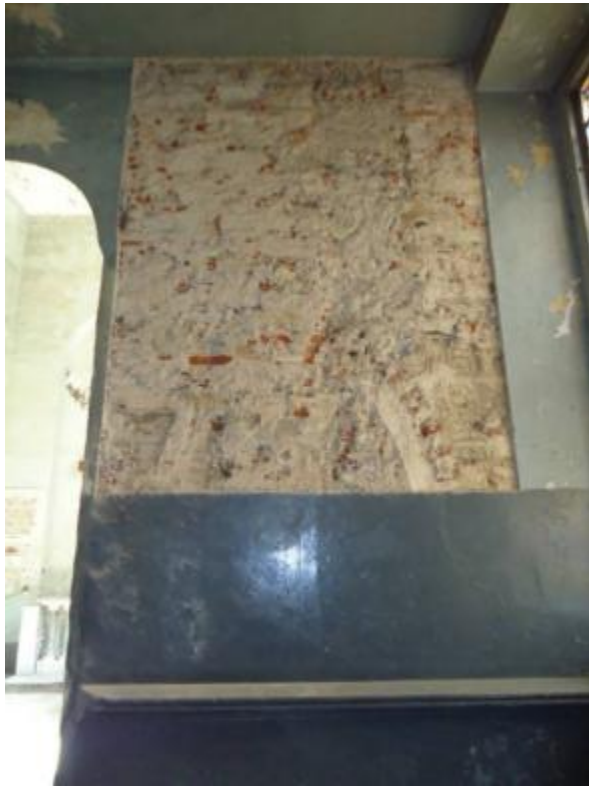
Imagen 39: Mampostería mixta de la Nave Sur.

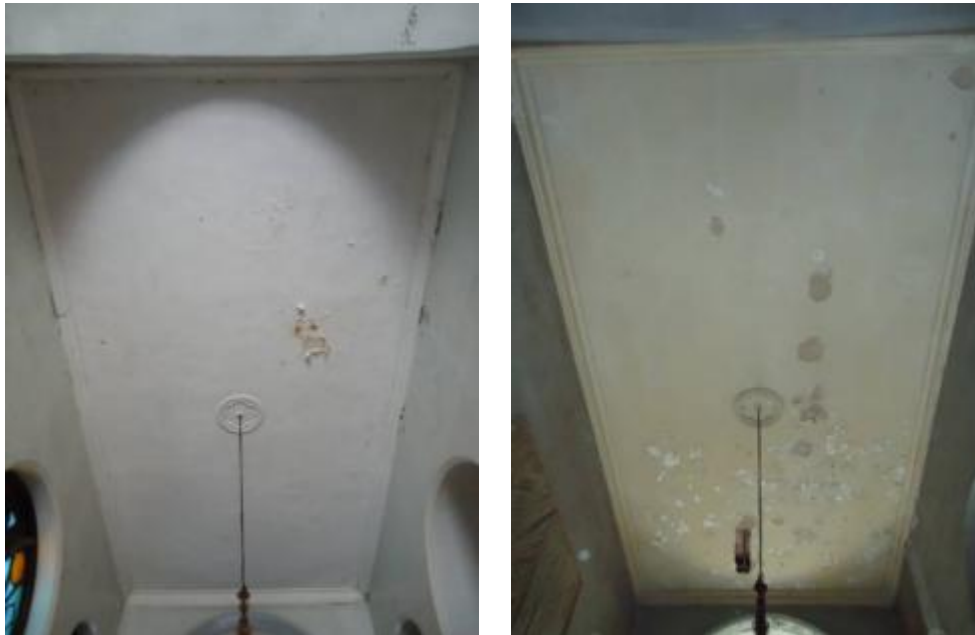
Imágenes 67 y 68: Cielorrasos de las naves Norte y Sur respectivamente.

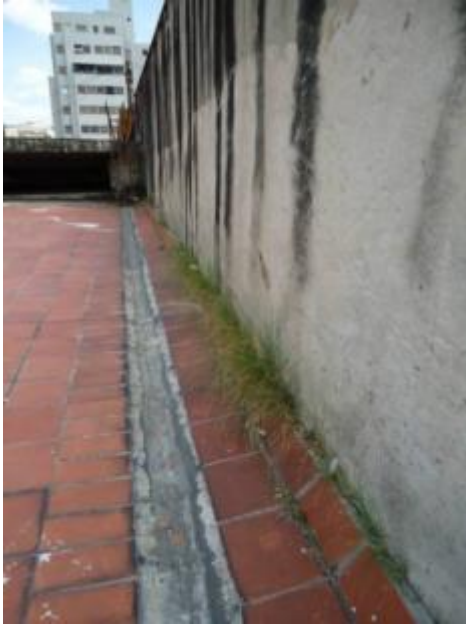
Hay signos evidentes de posibles degradaciones en la impermeabilización de manto asfáltico, que pudiera haber extinguido su período de vida útil, en los sectores afectados por las humedades, dado que las últimas se colocaron en las obras de 1999. Ante la situación devino la improvisación, ya que los usuarios decidieron aplicar un carateo de cemento blanco, dosificado con *Sika* en buena parte de las cubiertas, ocultando los acabados finales de baldosas de arcilla, el cual no ha sido retirado en su excedentes, generando con ello grandes extensiones de reintegraciones con el pasar de los días se dificultara mas su remoción.

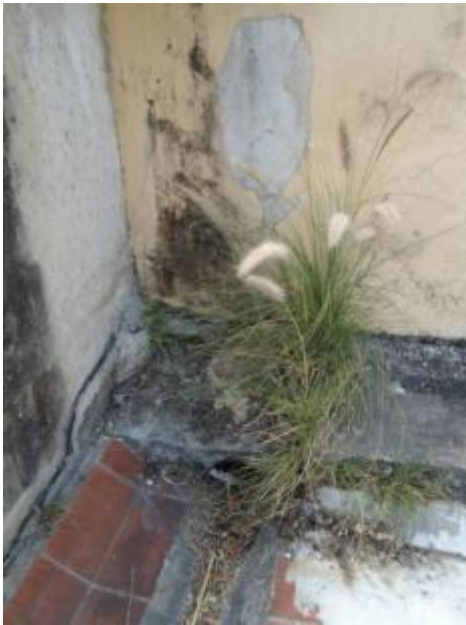
Imagen 84 y 85: Techos de las naves Norte y Sur. Presencia de formaciones herbáceas en canales y bocas de bajantes.

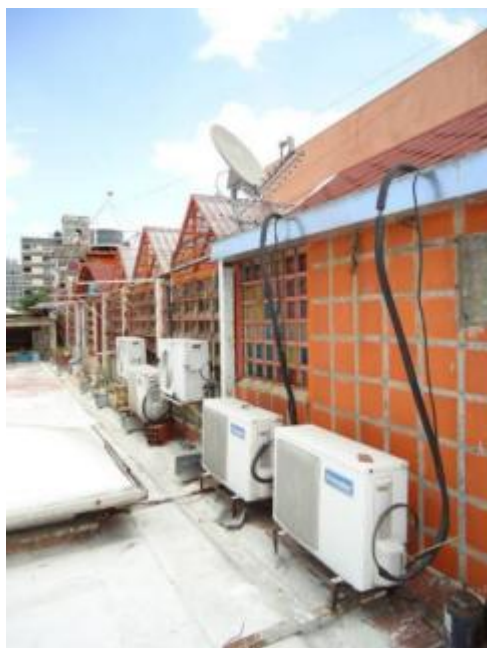
Imagen 86: Equipos de aire acondicionado de la Casa Rectoral cuyos drenajes evacuan hacia el techo de la Nave Sur.

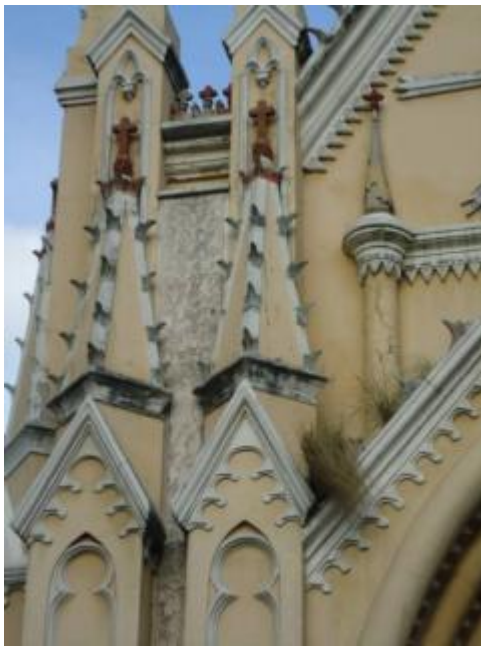
Imagen 87: Detalle fachada Oeste en el tramo de la Nave Norte.

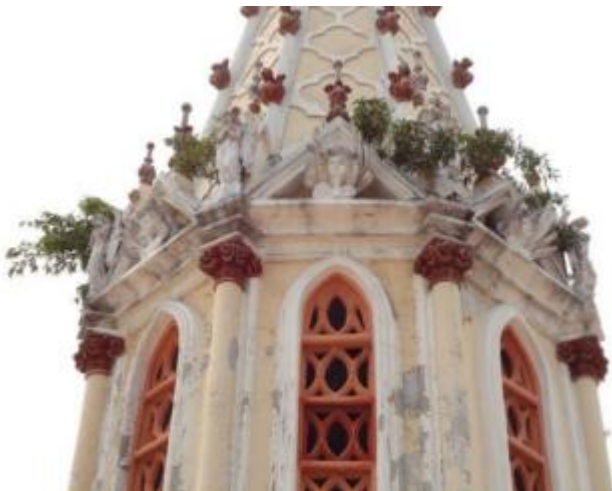
Imagen 88: Base de la aguja invadida de formaciones herbáceas.

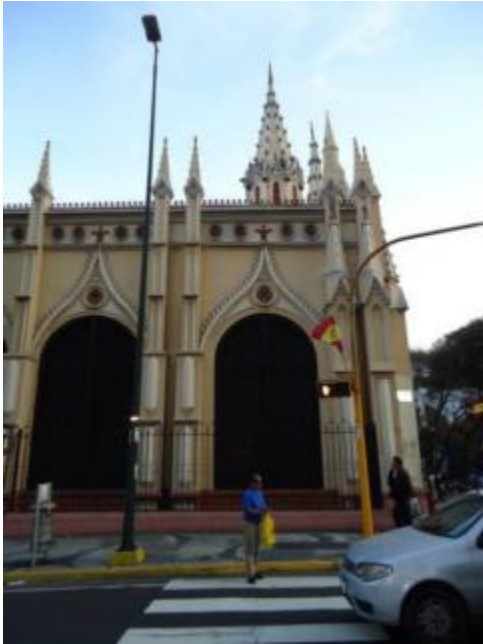
Imagen 89: Sector Oeste de la Nave Norte, donde estuvo la Capilla del Santo Cristo de Limpias.

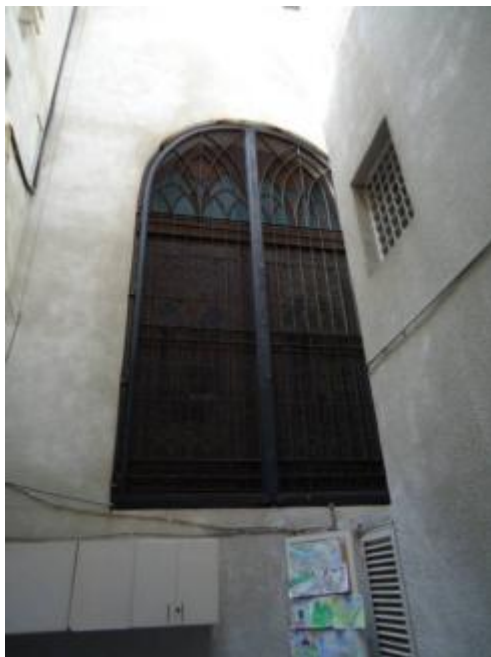
Imagen 90: Patio de la Casa Rectoral donde se aprecia el conflicto entre el volumen de escaleras agregado en lo que fuera el patio tradicional.

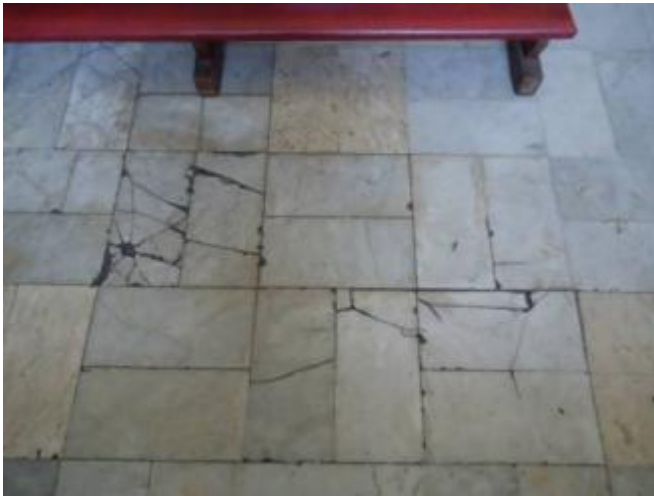
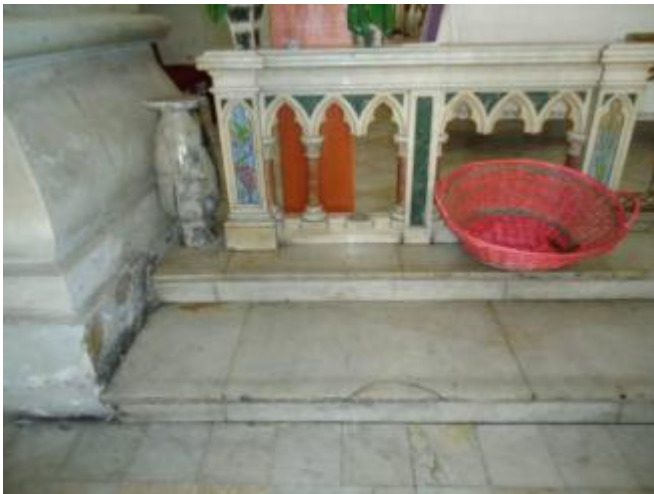
Imagen 91 y 92: Pavimento de mármol de la Nave y del respectivo comulgatorio del cuerpo Norte. En ambos se presentan roturas puntuales.

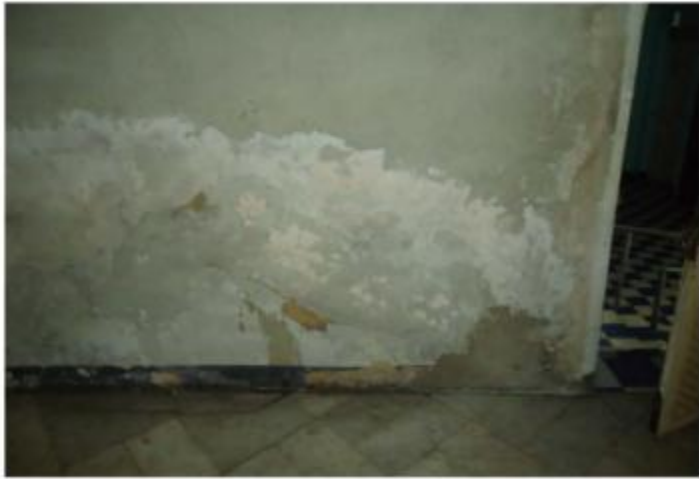
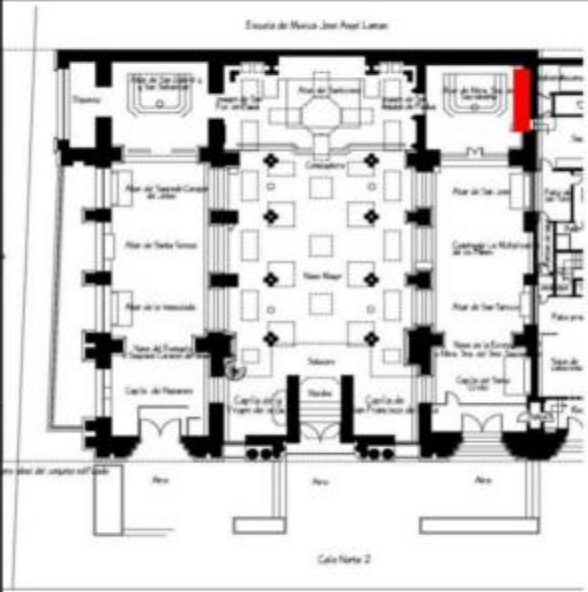
<b>CAUSAS:</b>		<b>DEFINICION:</b>	
FISICAS: procesos de infiltración y capilaridad a través de la permeabilidad de la tapia y el ladrillo que conforman muros y columnas. QUIMICAS: Composición del mortero de relleno de las restituciones con alto porcentaje de cemento.		Alteración de tipo mecánico que tiene como consecuencia el levantamiento superficial del material de revestimiento, en este caso el friso. Este cobra forma y consistencia variable, siendo causado por la escasa adherencia entre el soporte que conforma la estructura muraria y el revestimiento, desencadenada por cambios térmicos que generan dilataciones y contracciones o por saturación de los gradientes de humedad.

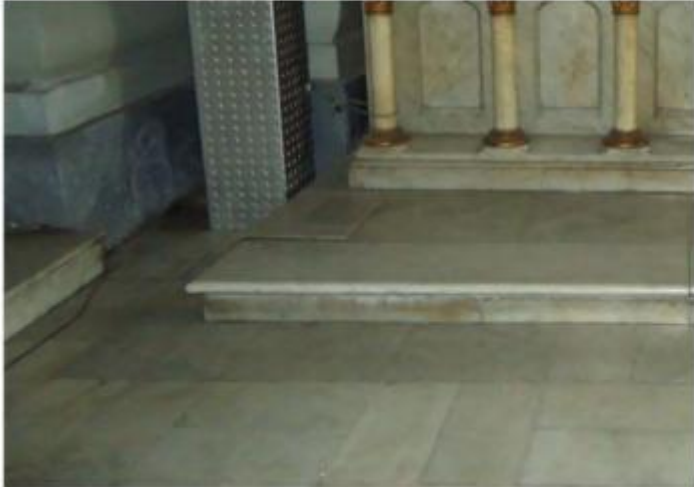
<p>Basamentos de muros perimetrales, cornisas y molduras. Superficie de gabletes y contrafuertes. Pavimentos.</p>

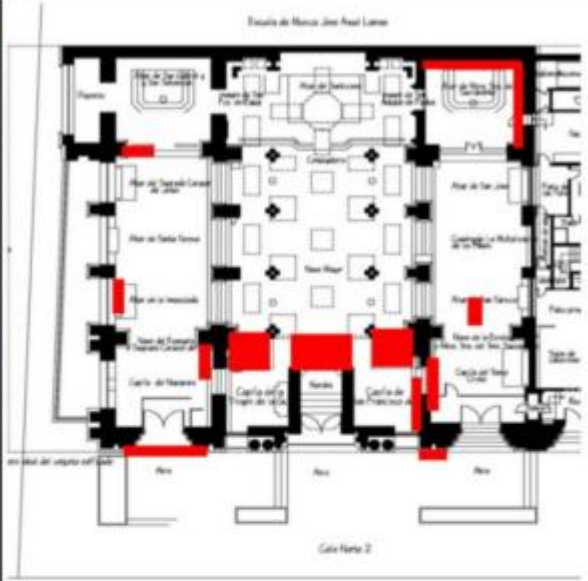
<b>DEFINICION:</b> Es la separación de sectores de la estructura muraria o de algún componente constructivo u ornamental del total del soporte, generada por la acumulación de humedad en cualquiera de sus modalidades. Se produce generalmente en los puntos en donde los morteros, tienen una dosificación pobre en materiales aglutinantes, generando zonas débiles, de poca cohesión a la estructura de los elementos constructivos. Constituye la fase terminal de deterioro.	
<b>LEYENDA</b>		<b>AGENTES</b>	
<b>CAUSAS:</b>

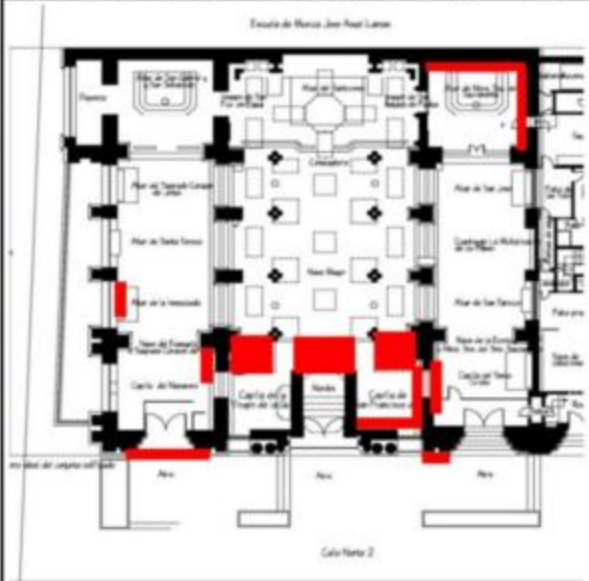
DEFINICION:	
		Estado avanzado de la decohesión caracterizado por la separación de granos o cristales ante la más mínima acción mecánica como por ejemplo la presión táctil. Representa un notable deterioro de las características mecánicas originales del material y un considerable aumento de su porosidad.	
LEYENDA	CAUSAS:	AGENTES

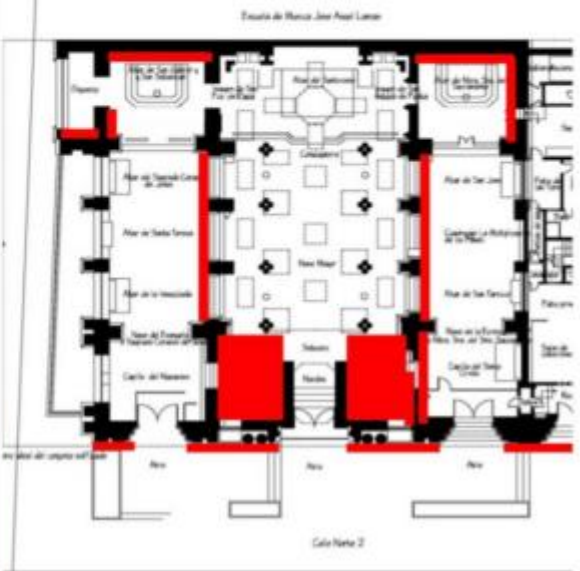
<b>DEFINICION:</b> Degradación que se manifiesta con el desprendimiento del friso en forma de uno o más estratos superficiales paralelos entre si, a manera de folios, pudiendo a veces ir acompañado de la caída de los mismos, y de otros deterioros generados por la decohesión, tales como disgregación, pulverización, etc.	
<b>LEYENDA</b>	<b>CAUSAS:</b> FISICAS: lavado y arrastre generado por el agua de lluvia en fachadas, agua por infiltración a través de las cubiertas y el agua por capilaridad en las bases de muros, a raíz de la inadecuada solución de drenajes. QUIMICAS: procesos reactivos del agua con los componentes del friso y soporte de la estructura muraria.	<b>AGENTES</b> El agua a través de sus diversas modalidades (humedad por lluvia, infiltración y capilaridad).

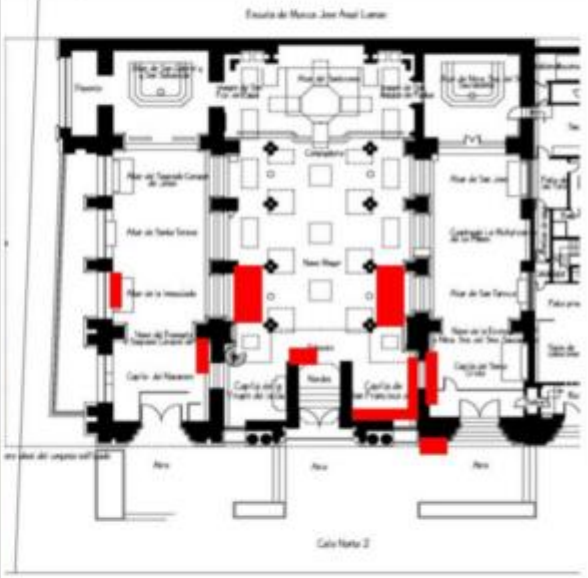
<b>DEFINICION:</b> Desprendimiento con pérdida de partes de un conjunto o componente constructivo, exponiendo a la vista los estratos del soporte. Se emplea tanto en el caso de sectores desaparecidos de friso, como de otros de revestimiento de la estructura muraria. Igualmente se emplea en la pérdida de partes de los elementos ornamentales tales como cenefas, florones y capiteles. Es el grado terminal de deterioro por solución de continuidad.	
<b>LEYENDA</b>

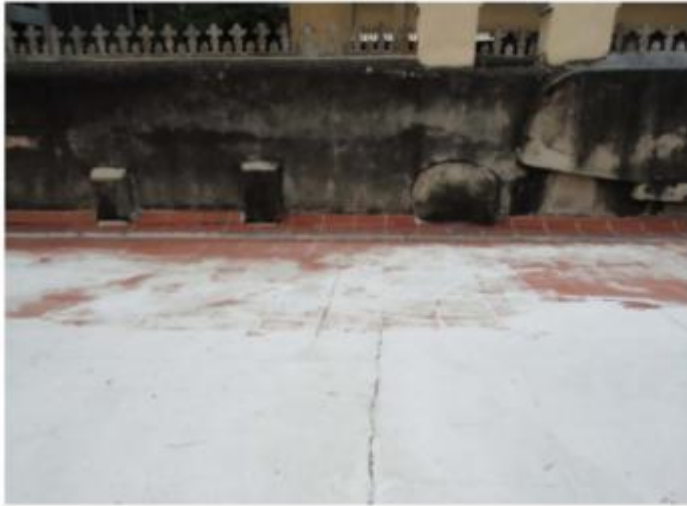
<p>Superficie de muros tanto a nivel de los basamentos como de sectores elevados de los mismos a nivel de frisos. Sectores localizados de las losas de mármol tales como gradas de altares y comulgatorios.</p>  	
		DEFINICION:	
		<p>Alteración que se manifiesta como origen de la aparición de soluciones de continuidad en un material o dos de diferente composición, mediante la separación macroscópica de las partes. Se manifiesta por ser una línea de espesor variable superior a 1 mm., forma irregular y relativa profundidad. Es originada por variadas condiciones aisladas o en conjunto tales como la acción de cargas sísmicas, impactos, refacciones improvisadas de grietas preexistentes, aumento de volumen del hierro de refuerzo empleado en ornamentos y reposiciones de friso.</p>

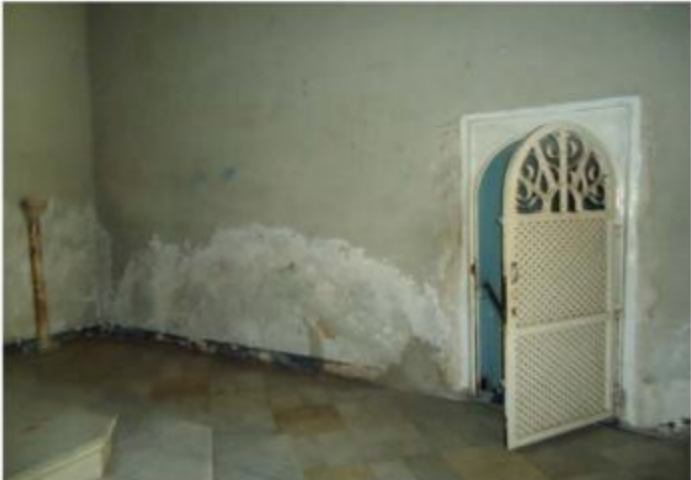
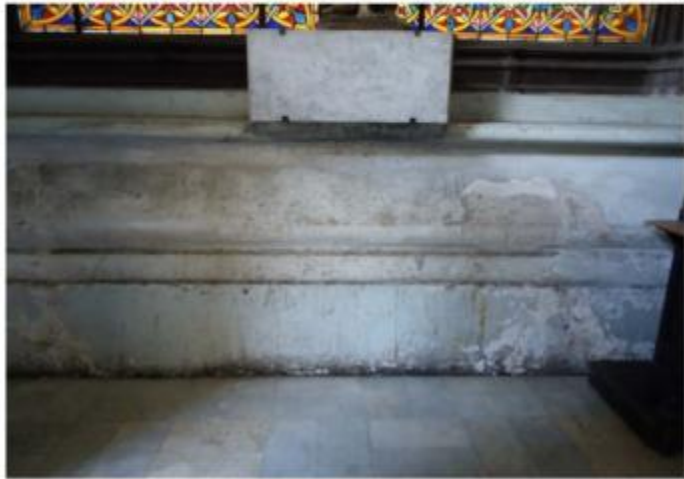
<p>De forma localizada en las bases de muros, columnas y contrafuertes de la edificación en especial en las áreas que delimitan o están próximas al patio Norte y de la Casa Rectoral.</p>

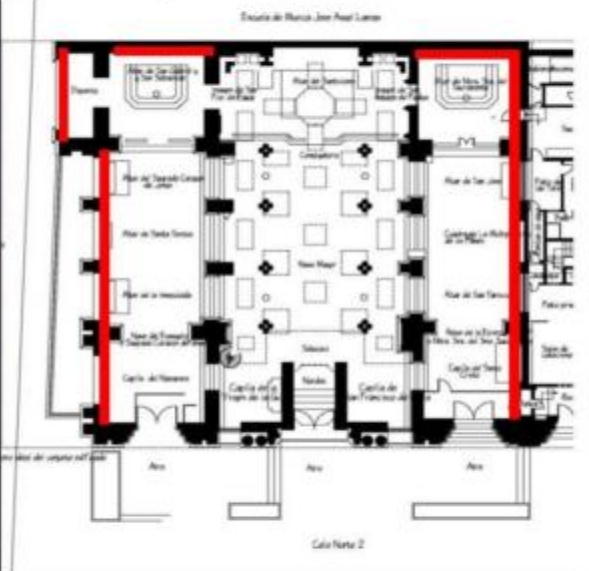
DEFINICION:	
		<p>Es la degradación producto de la penetración del agua proveniente del suelo y subsuelo en los materiales, por drenajes inadecuados, roturas de tuberías de aguas blancas y/o negras y componentes constructivos de consistencia porosa o permeable, con la consecuente alteración del mismo, así como de otros materiales y componentes constructivos contiguos a este. En el caso estudiado se manifiesta en los muros perimetrales próximos al patio Norte o a los de la Casa Rectoral.</p>	
LEYENDA	CAUSAS:	AGENTES

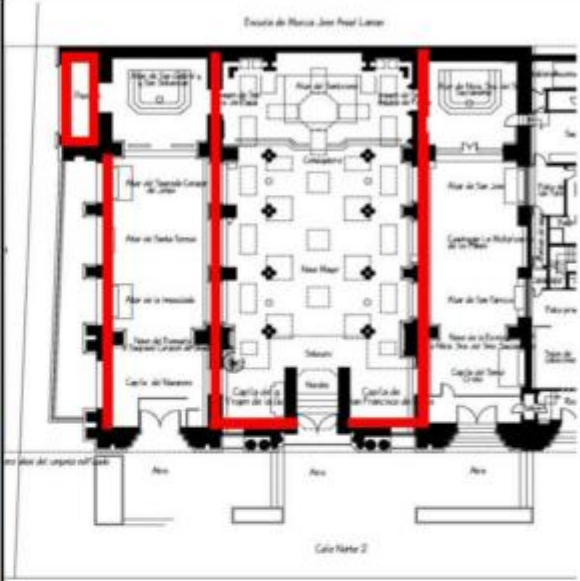
<p>De forma generalizada en todos los muros de la edificación a nivel de las cabeceras, topes de los piñones y parapetos a nivel de las cubiertas.</p>

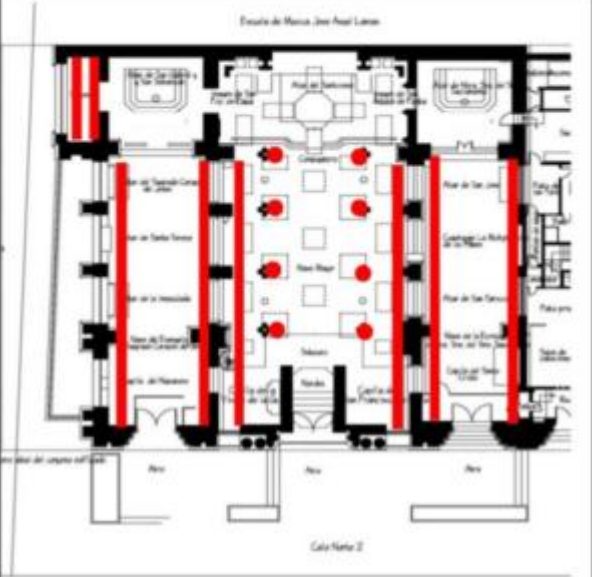
<p>Superficie de muros internos entre la Nave Central y las laterales, parapetos de la fachada Norte y la Capilla de San Antonio.</p>

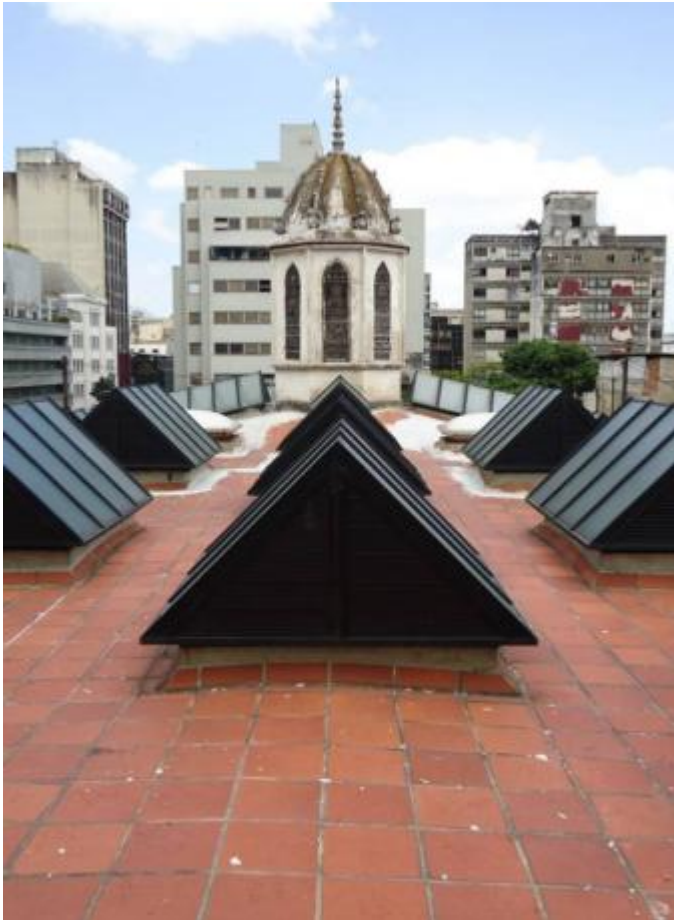
Fuente: Pérez Gallego, Francisco. *Vista del techo de la Nave Central y la linterna del presbiterio desde el extremo occidental.* Caracas: Marzo de 2011.

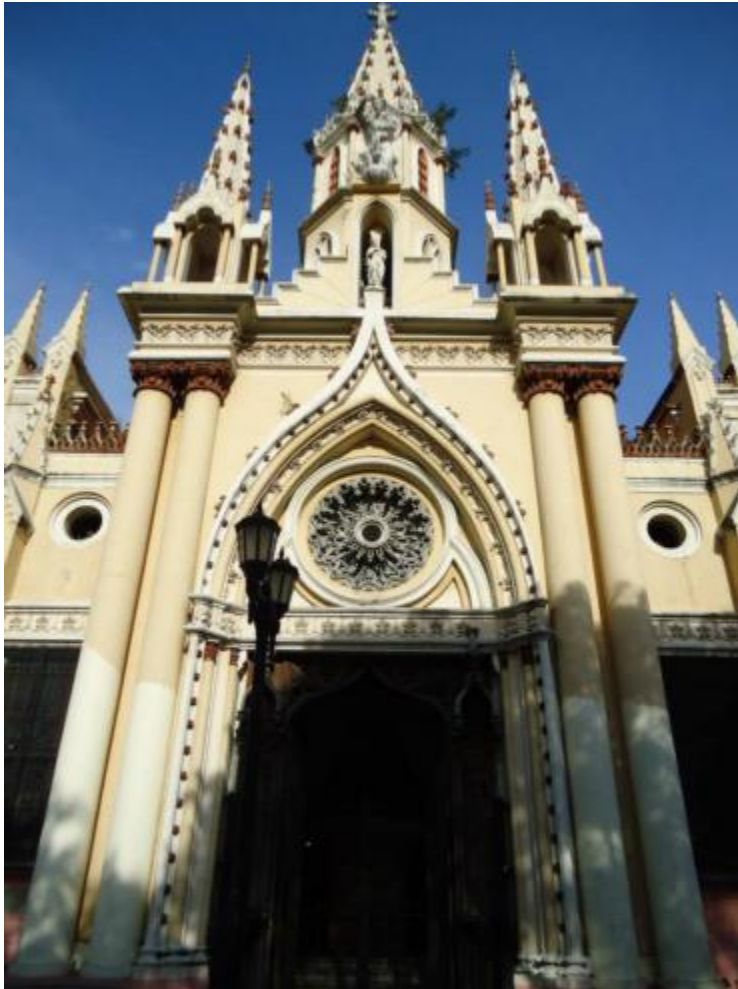
Fuente: Pérez Gallego, Francisco. *Vista del cuerpo central de la Fachada Principal Oeste*. Caracas: Marzo de 2011.
