# **ESTUDIO DEL MECANISMO DE CORROSIÓN EN LÍNEAS DE PRODUCCIÓN DE CRUDO Y GAS**

Trabajo de Grado presentado ante la ilustres  
Universidad Central de Venezuela para  
Optar al Título de Magíster Scientiarum en  
Metalurgia y Ciencia de los Materiales

Caracas, Julio de 2006

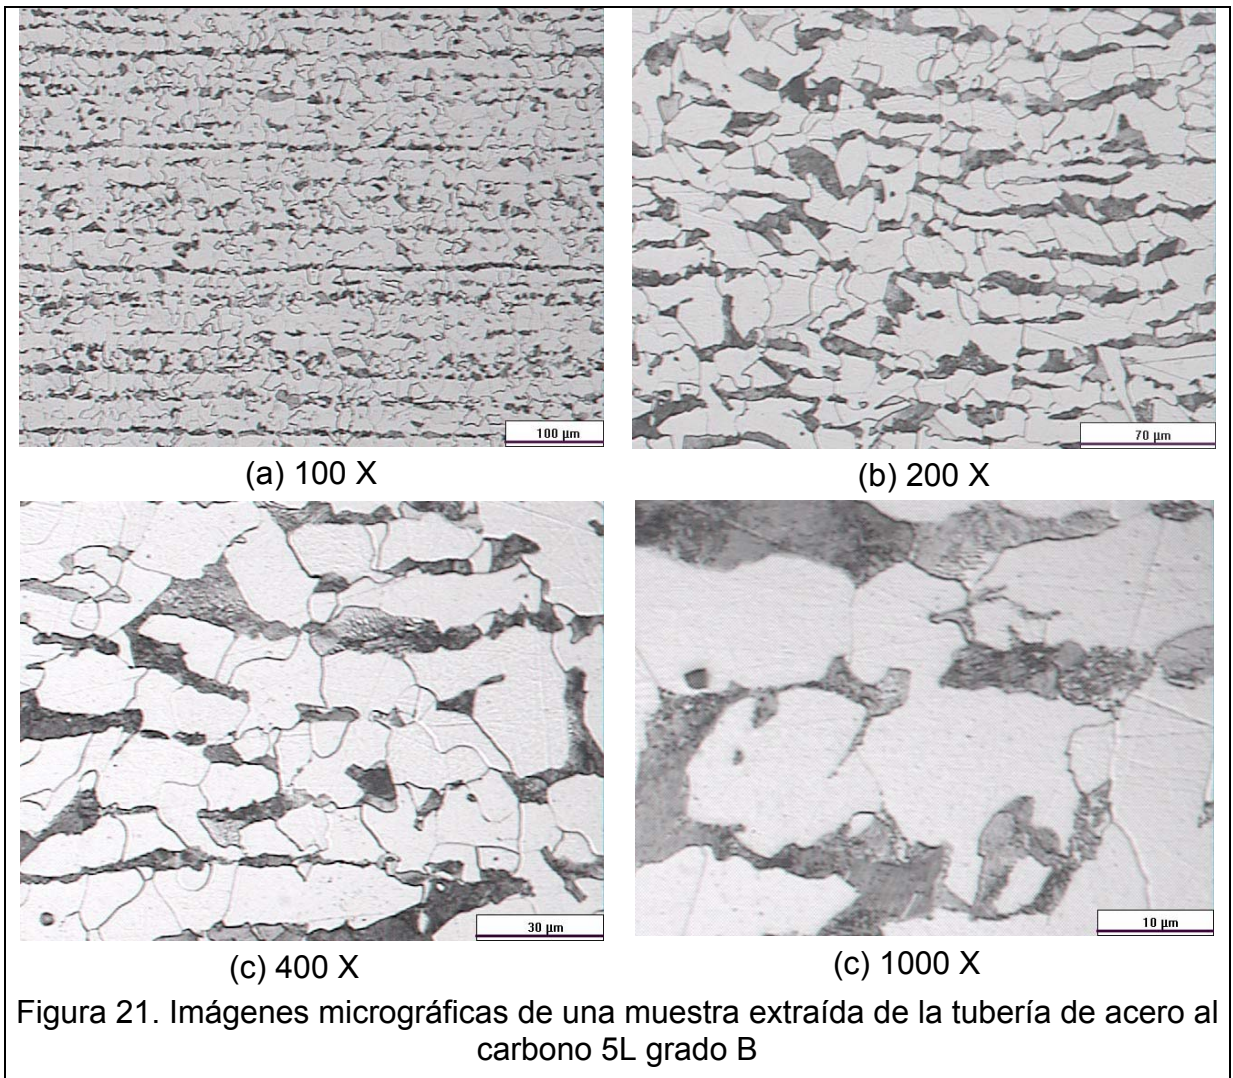
En la figura 21, se muestran varias fotomicrografías realizadas a la muestra extraída de la tubería, observadas en con aumentos de 100, 200, 400 y 1000 X, respectivamente.

Se observó, en todas las zonas evaluadas, una matriz ferrítico-perlítica con una morfología de bandas de perlita, la cual generalmente consecuencia del proceso de laminación del material. Esta es una estructura común en aceros

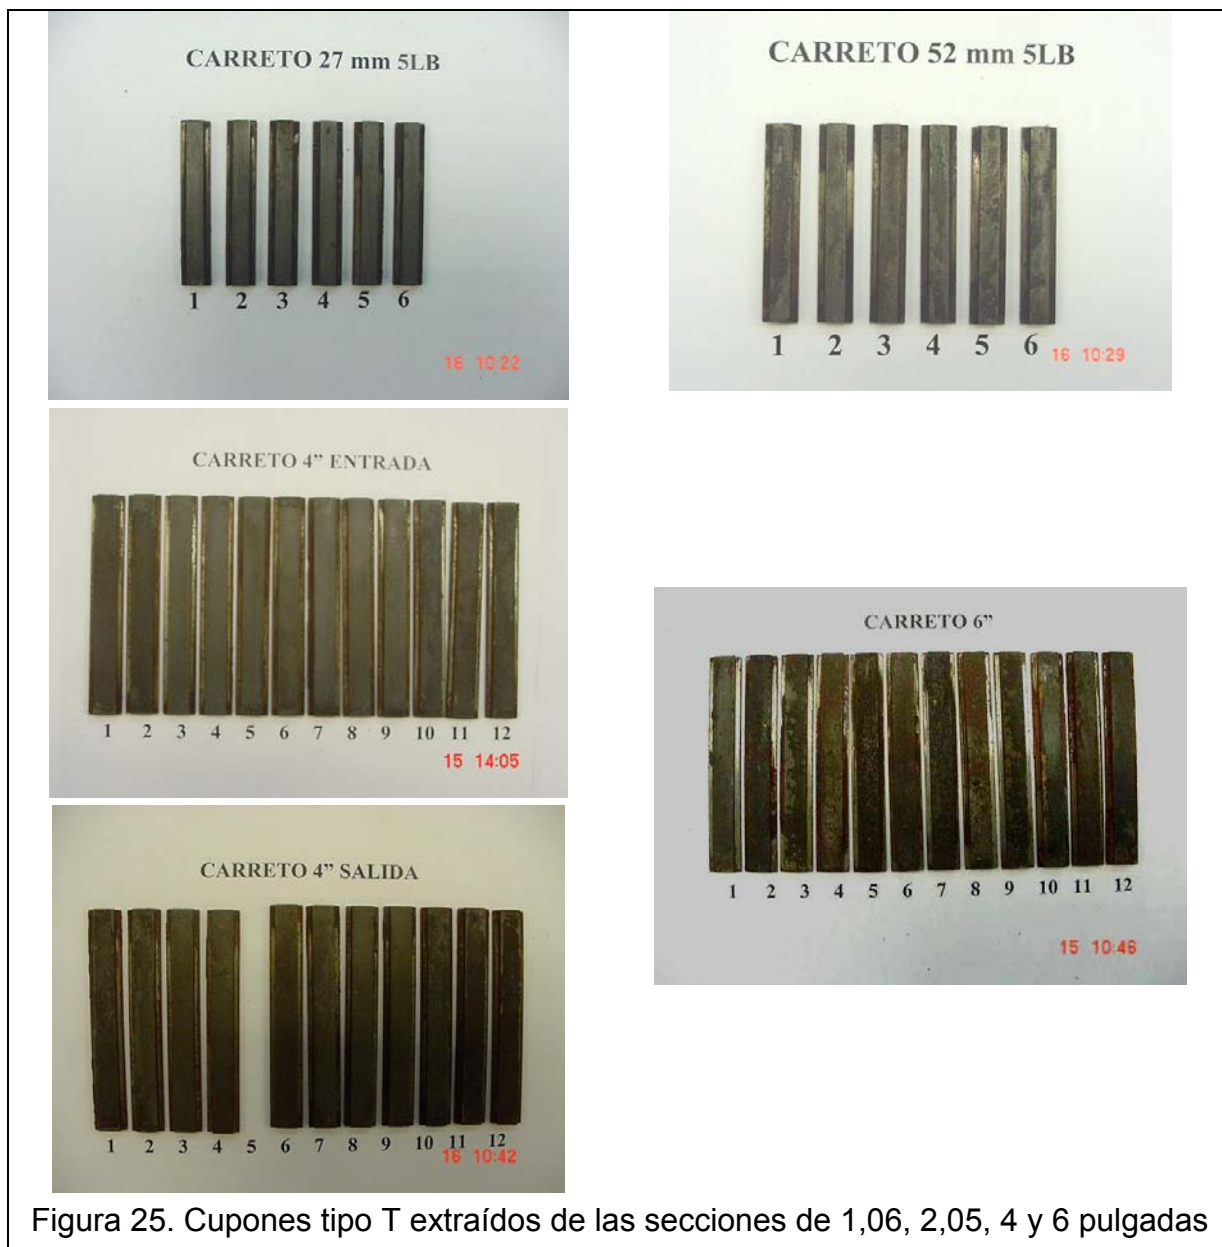
Figura 25. Cupones tipo T extraídos de las secciones de 1,06, 2,05, 4 y 6 pulgadas

En la figura 25 se muestran los cupones tipo T, extraídos de las secciones de ensayo de 1,06, 2,05, 4 y 6 pulgadas. De manera general, las muestras extraídas de las secciones de 1,06 y 2,05 pulgadas, mostraron una superficie más limpia y con menor daño en comparación con los cupones utilizados en las secciones de 4 y 6 pulgadas. Sin embargo, se podía observar depósitos sólidos sobre la superficie metálica de los cupones ubicados en la posición 3

en estos carretos, por lo cual fueron los seleccionados para los análisis microscópicos. Respecto a los cupones de los carretos de 4 y 6 pulgadas, se seleccionaron muestras ubicadas en las posiciones 4, 6 y 12 para ser analizados, debido a que se observó una deposición de sólidos en toda la periferia de la tubería y estos cupones serían las muestras más representativas.

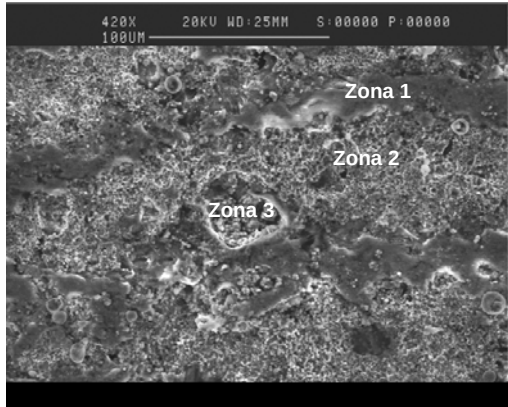
| Cupón | Características del producto de corrosión. | Comentarios |
|---|---|---|
| Cupón ubicado en la Posición 4 | | <p>Se observan 3 zonas:</p> <p>i) Una zona bien compacta (zona 1), donde el EDS muestra señales bien importantes de carbono y oxígeno, una señal menos intensa de azufre y las señales esperadas del hierro.</p> <p>ii) Una segunda región (zona 2), con mayor rugosidad, donde la señal del carbono en el espectro EDS es menos intensa que en el caso anterior y no se detectó la presencia de azufre.</p> <p>iii) Por último, una tercera zona (zona 3), donde se detectó una especie de hueco o discontinuidad y el espectro EDS muestra señales de oxígeno, carbono y hierro, pero la señal de oxígeno menos intensa que los dos casos anteriores.</p> |

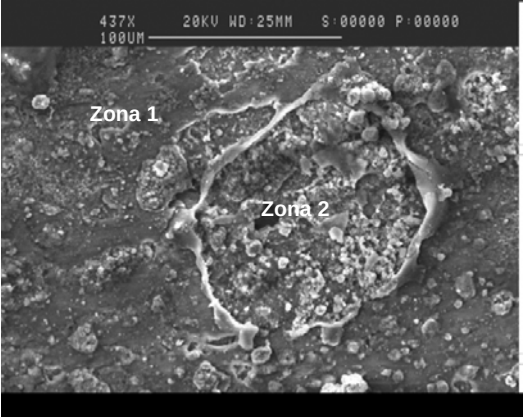
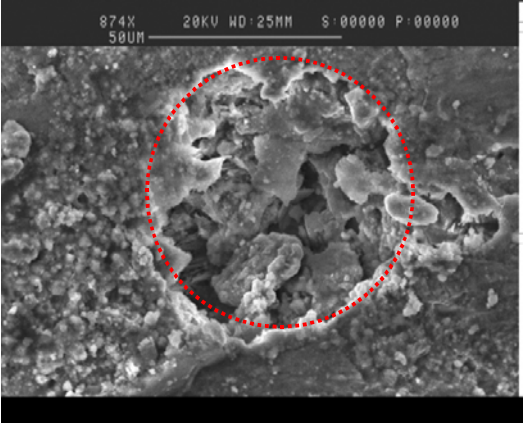
| Cupón | Características del producto de corrosión. | Comentarios |
|---|---|---|
| Cupón ubicado en la Posición 6 | <p data-bbox="573 1129 756 1161">Micrografía 1</p> <p data-bbox="573 1619 756 1650">Micrografía 2</p> | <p data-bbox="946 405 1401 877">En la micrografía 1 se observan dos zonas principalmente y con las mismas características de lo observado en el cupón ubicado en la posición 4. Una zona compacta (zona 1) y otra que parece una discontinuidad o hueco (zona 2). Ambas están constituidas por oxígeno, carbono, azufre y hierro. La diferencia es que en la zona 1, la señal de carbono es más intensa que en la zona 2.</p> <p data-bbox="946 898 1401 1329">La micrografía 2 es una ampliación tomada a la zona 2 de la micrografía 1, donde se aprecia una zona más rugosa y adicionalmente se observa una especie de cristales, atribuibles a la presencia de <math>\text{FeCO}_3</math>. El espectro EDS obtenido en esta micrografía corresponde a la región enmarcada con el círculo rojo y no se detectó la presencia de azufre.</p> |

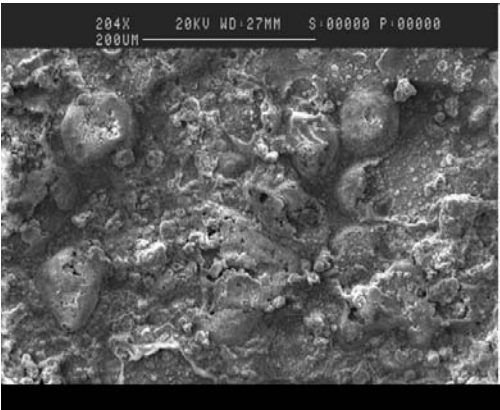
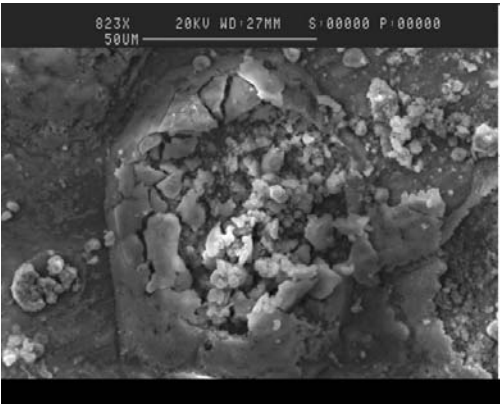
| Cupón | Características del producto de corrosión. | Comentarios |
|---|---|---|
| Cupón ubicado en la Posición 12 | <p>Micrografía 1</p> <p>Micrografía 2</p> | <p>En este caso, en ambas micrografía (1 y 2) se observó una capa de producto de corrosión poco homogénea, con la presencia de protuberancias rugosas que parecen ampollas o cáscaras fracturadas (micrografía 1) y algunas de ellas implosionadas (micrografía 2). De manera general no se observan zonas lisas.</p> <p>Los espectros EDS de ambas micrografías muestran señales de oxígeno, carbono y hierro fundamentalmente y, por las características de las mismas, se atribuyen a la presencia de <math>\text{FeCO}_3</math> y óxidos de hierro. La micrografía 2 representa una foto en detalle de una de las ampollas observadas en la micrografía 1.</p> |

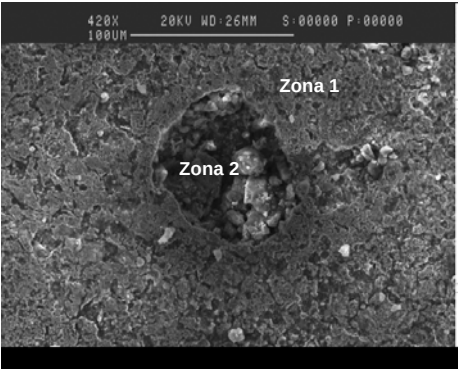
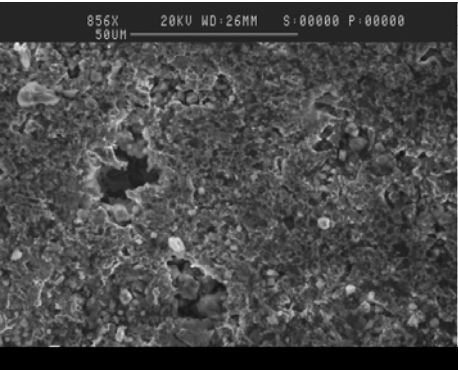
| Cupón | Características del producto de corrosión. | Comentarios |
|---|---|---|
| Cupón ubicado en la Posición 4 | <p>Micrografía 1</p> <p>Micrografía 2</p> | <p>En la micrografía 1 se observan 2 zonas básicamente; una zona 1 con características que no se habían observado hasta ahora (entre compacta y rugosa) y una zona 2 que pareciera un hueco o una discontinuidad. En el espectro EDS obtenido de la zona 1, se logra apreciar señales correspondientes a carbono, oxígeno, hierro, silicio, aluminio y una ligera señal de azufre. En la zona 2, se observan las mismas señales, pero con mucho menos intensidad las de silicio, aluminio y azufre.</p> <p>Respecto a la micrografía 2 (la cual es una ampliación de la zona 1 de la micrografía 1), no se observa ninguna novedad en la morfología, sin embargo el espectro EDS muestra con mayor intensidad las señales de silicio y aluminio, lo que sin duda hace pensar en la presencia de depósitos de arena en estos cupones.</p> |

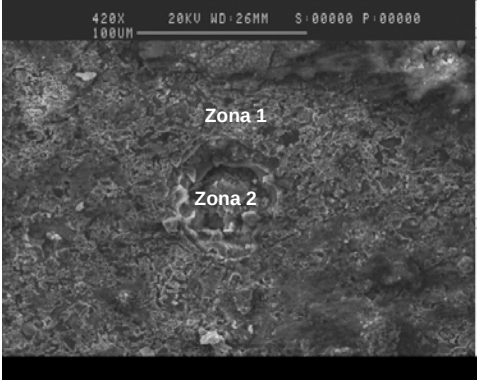
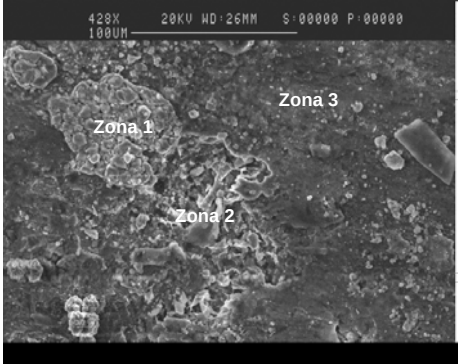
| Cupón | Características del producto de corrosión. | Comentarios |
|---|---|---|
| Cupón ubicado en la Posición 6 | <br> <p style="text-align: center;">Micrografía 1</p> <p style="text-align: center;">Micrografía 2</p> | <p>En la micrografía 1 se observa una capa de producto de corrosión con cierta rugosidad (zona 1) y un hueco o discontinuidad en el centro de la foto (zona 2). En este caso ambas zonas tienen características similares, tanto en su morfología como en su composición química (oxígeno, carbono, hierro, silicio, aluminio y azufre).</p> <p>La micrografía 2 representa otra región estudiada en este cupón y se observa una especie de concha rugosa (zona 1), una zona muy rugosa (zona) y una tercera zona (zona 3) más compacta. Las zonas 1 y 2 están constituidas por oxígeno, carbono y hierro (por la presencia de carbonato y óxido de hierro) y el espectro de la zona 3 fue muy similar, con la salvedad de una pequeña señal de azufre observada.</p> |

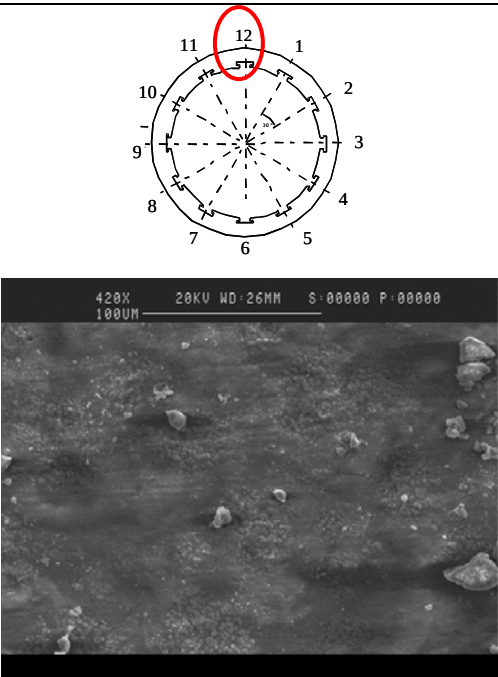
| Cupón | Características del producto de corrosión. | Comentarios |
|---|---|---|
| Cupón ubicado en la Posición 12 | | <p>En el cupón ubicado en la posición 12 se observa una capa bien compacta y uniforme y el espectro EDS muestra señales de oxígeno, carbono y hierro, aunque la de carbono con poca intensidad. Esto hace pensar que esta capa estaría constituida principalmente por óxido de hierro. En este caso, por la morfología observada, el óxido de hierro no debe ser asociado necesariamente a un proceso de corrosión ocurrido en la línea de flujo, ya que estos cupones son transportados desde el campo hasta Intevep y ese óxido puede ser producto de la oxidación del hierro por el aire, durante la manipulación de los cupones.</p> |
