DIAGNÓSTICO DE LA SITUACIÓN Y ESTADO FÍSICO DE LA MAQUINARIA QUE OPERA EN LAS ACTIVIDADES MINERAS A CIELO ABIERTO DE LOS ESTADOS ZULIA Y FALCÓN EN EL AÑO 2011

Presentado ante la Ilustre
Universidad Central de Venezuela
Por Rivas C., José E.
Para optar al Título
de Ingeniero en Minas

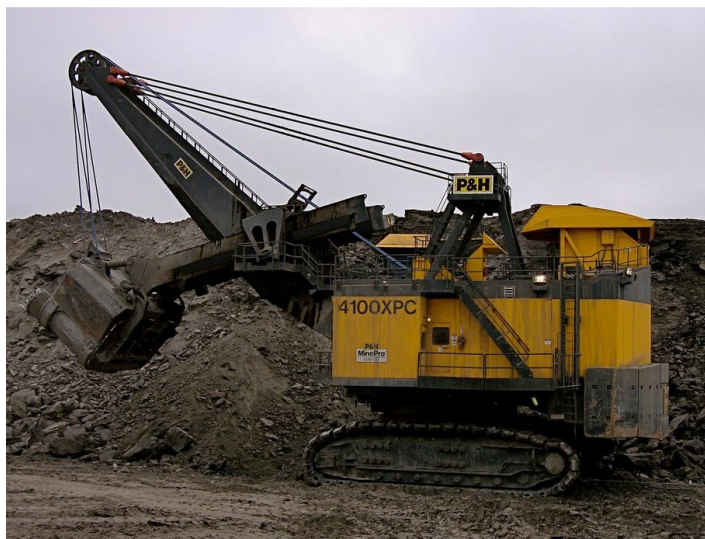
Figura 8. Excavadora de cables.

Son máquinas pesadas y robustas empleadas para la excavación y carga de cualquier tipo de material. Constan de dos partes básicas: la superestructura, capaz de girar 360° sobre su propio eje, y el tren de rodaje sobre orugas y de accionamiento eléctrico. Reciben su nombre gracias a que el mecanismo de movimiento del brazo es accionado por cables.

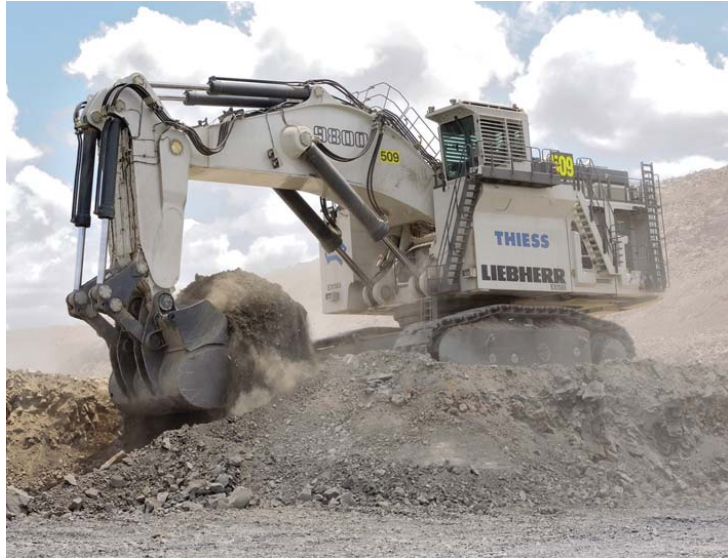
Figura 9. Excavadora hidráulica retro.

Es un equipo de diseño compacto y peso relativamente reducido, con gran movilidad y flexibilidad en la operación. Consta de tres partes: el tren de rodaje, que puede estar montado sobre neumáticos o sobre orugas, la superestructura, sobre la cual se encuentra la cabina del operador y el motor, y por último el equipo de trabajo. Recibe su nombre ya que el accionamiento del brazo y el accesorio se efectúa a través de sistemas hidráulicos. Pueden tener dos configuraciones básicas: frontales y retros.

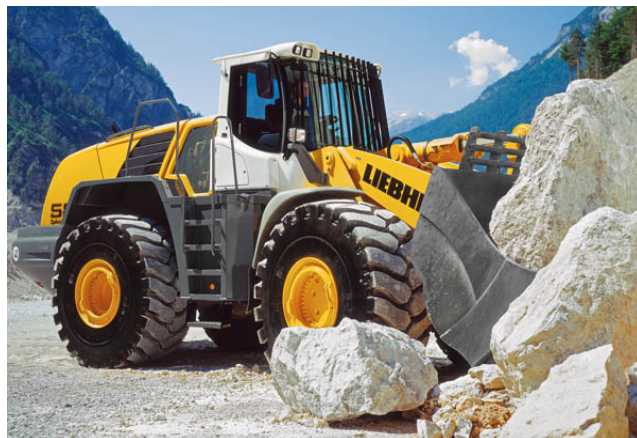
Figura 10. Cargador frontal.

Equipo de gran maniobrabilidad, movilidad y versatilidad de gran popularidad tanto en obras públicas como en minería a cielo abierto. Es empleado para la carga y acarreo de material en distancias cortas. Su configuración básica consta de un cazo o balde accionado hidráulicamente ubicado en la parte delantera del chasis, sobre el cual se monta el motor en la parte trasera. El tren de rodaje puede ser sobre orugas o sobre ruedas, siendo este último es más utilizado.

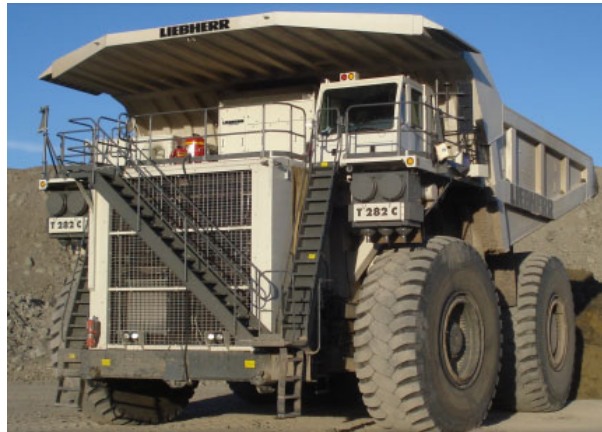
Figura 11. Camión roquero.

Es un vehículo extrarreal usado en el movimiento de tierras y en la minería a cielo abierto. Están constituidos por una caja que se apoya sobre el chasis y que se bascula hacia atrás para la descarga mediante unos cilindros hidráulicos.

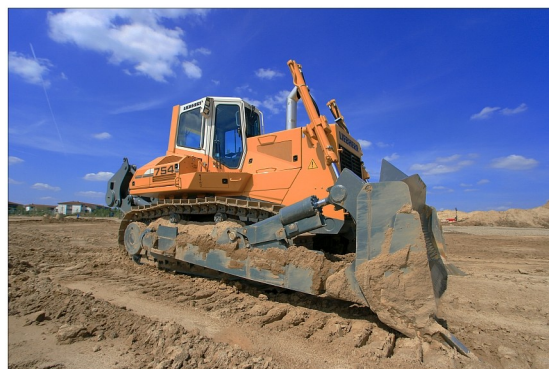
Figura 12. Tractor de orugas.

Es un equipo empleado en operaciones de arranque y empuje, tanto en minería como en obras públicas, que puede tener dos configuraciones: sobre orugas y sobre ruedas. Son equipos de una gran versatilidad, por lo que su campo de actuación, además del que le corresponde como unidad auxiliar, se centra en los trabajos de arranque y transporte, que son efectuados por el escarificador o *ripper*, y por la hoja de empuje respectivamente, los cuales van montados y accionados por el tractor.

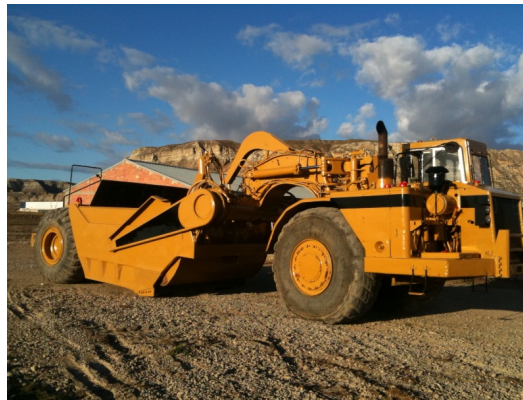
Figura 13. Mototraílla.

Las mototraíllas se componen de dos partes principales: el tractor y la traílla. El tractor va colocado en la parte delantera de la máquina y la traílla en la parte posterior. En esta última, además de las ruedas que posee la traílla para su sustentación, sobresale por detrás de ellas el bastidor de empuje. En las máquinas con dos motores, el segundo, que va colocado en la traílla, se sitúa inmediatamente detrás de la caja, entre las ruedas y antes del bastidor de empuje. La unión entre la traílla y el tractor se efectúa por el cuello de cisne.

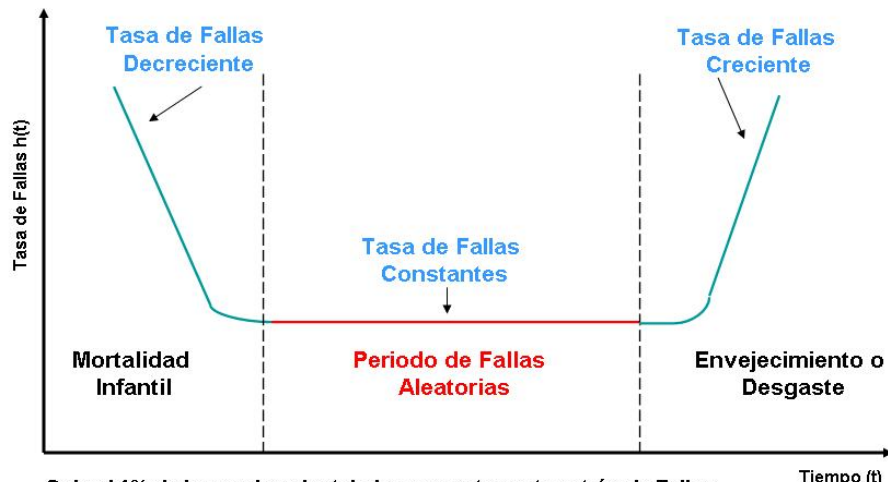
Figura 14. Curva de la Bañera o curva característica que representa los periodos de vida de un equipo.

La vida útil de un equipo está dividida en tres períodos separados, los cuales se definen en función del comportamiento de la rata de fallas. Estos son:

a) Período de arranque: caracterizado por índices de fallas decrecientes; es decir, al aumentar el tiempo la rata de falla decrece. Las fallas son debidas a: defectos de material, errores humanos, componentes fuera de especificación durante el ensamblaje.

b) Período de operación normal: caracterizado por cubrir la mayor parte de vida de un equipo. El índice de fallas es constante, es decir, la rata de fallas no varía mientras ocurre el envejecimiento del equipo. Las fallas son debidas a: repentinas acumulaciones de esfuerzos por encima de la resistencia de diseño de los componentes

c) Período de desgaste (obsolescencia): con el tiempo, todo equipo se desgasta y envejece, y todo material se degrada. La característica que resalta la presencia de este período puede expresarse de la siguiente forma: un índice de falla creciente, es decir, al aumentar el tiempo, la rata de fallas se incrementa. Las fallas son debidas a: fatiga, desgaste mecánico, corrosión y erosión.

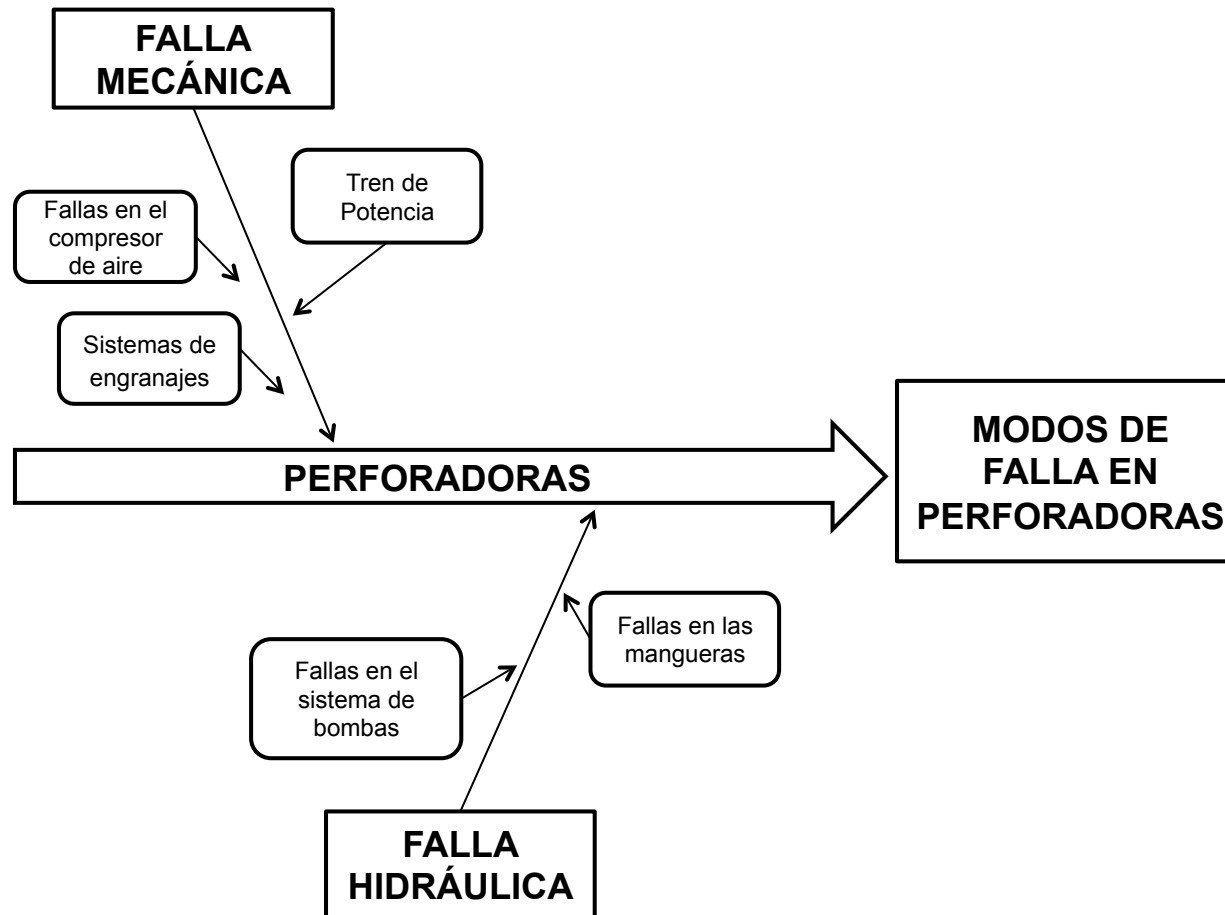
Gráfico 14. Diagrama de modos de fallas frecuentes en perforadoras

En el gráfica 14, se observa las fallas más recurrentes notificadas en campo:

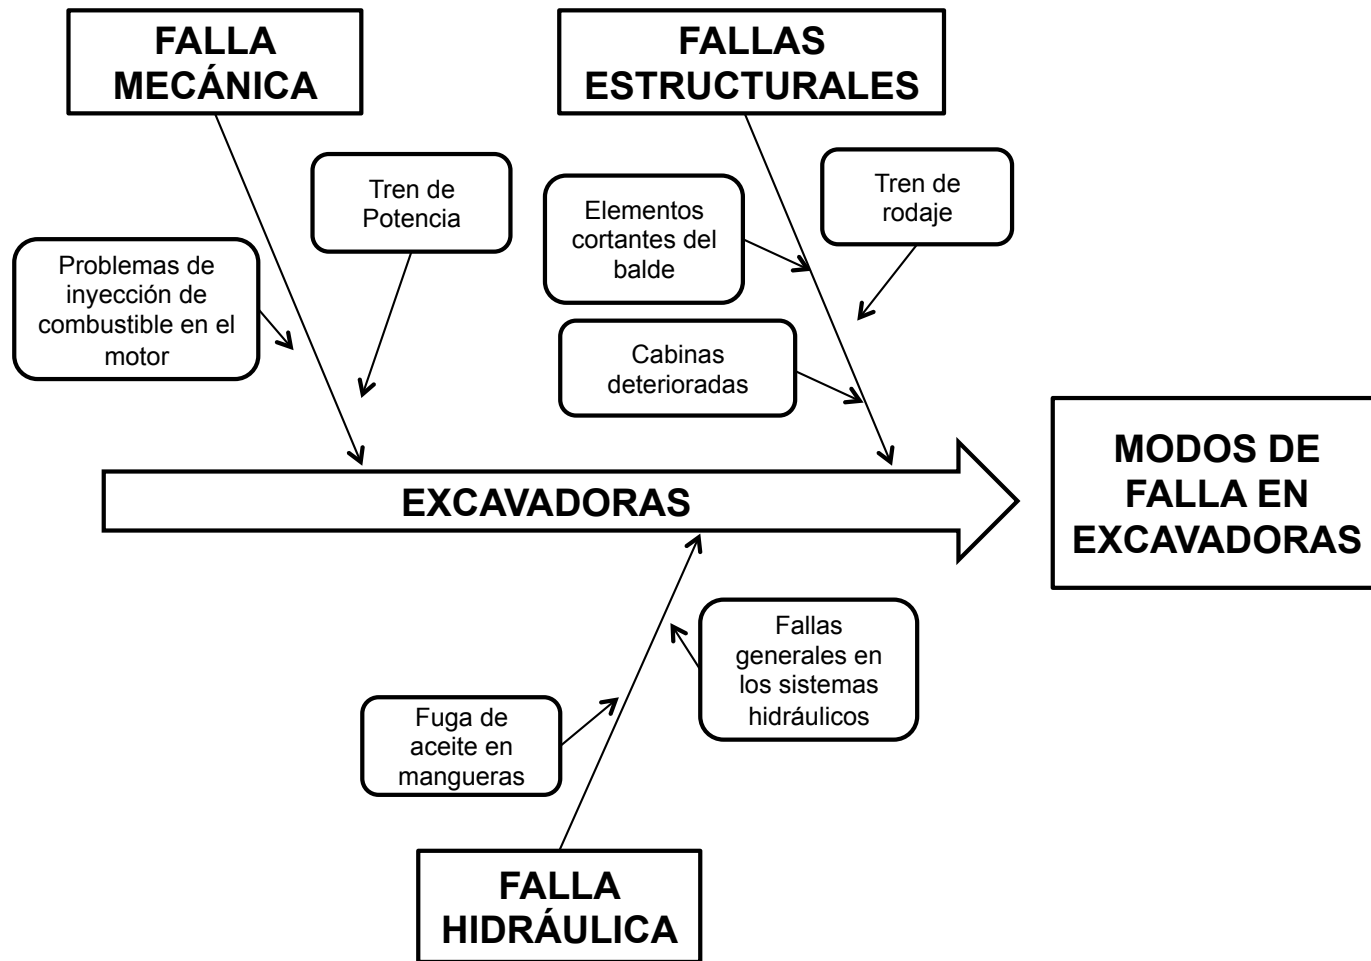
Gráfico 15. Diagrama de modos de falla recurrentes en excavadoras (retro, frontales y de cables)

En el gráfico 15 que se presenta a continuación se refleja de manera esquemática las fallas más recurrentes observadas y reportadas en campo:

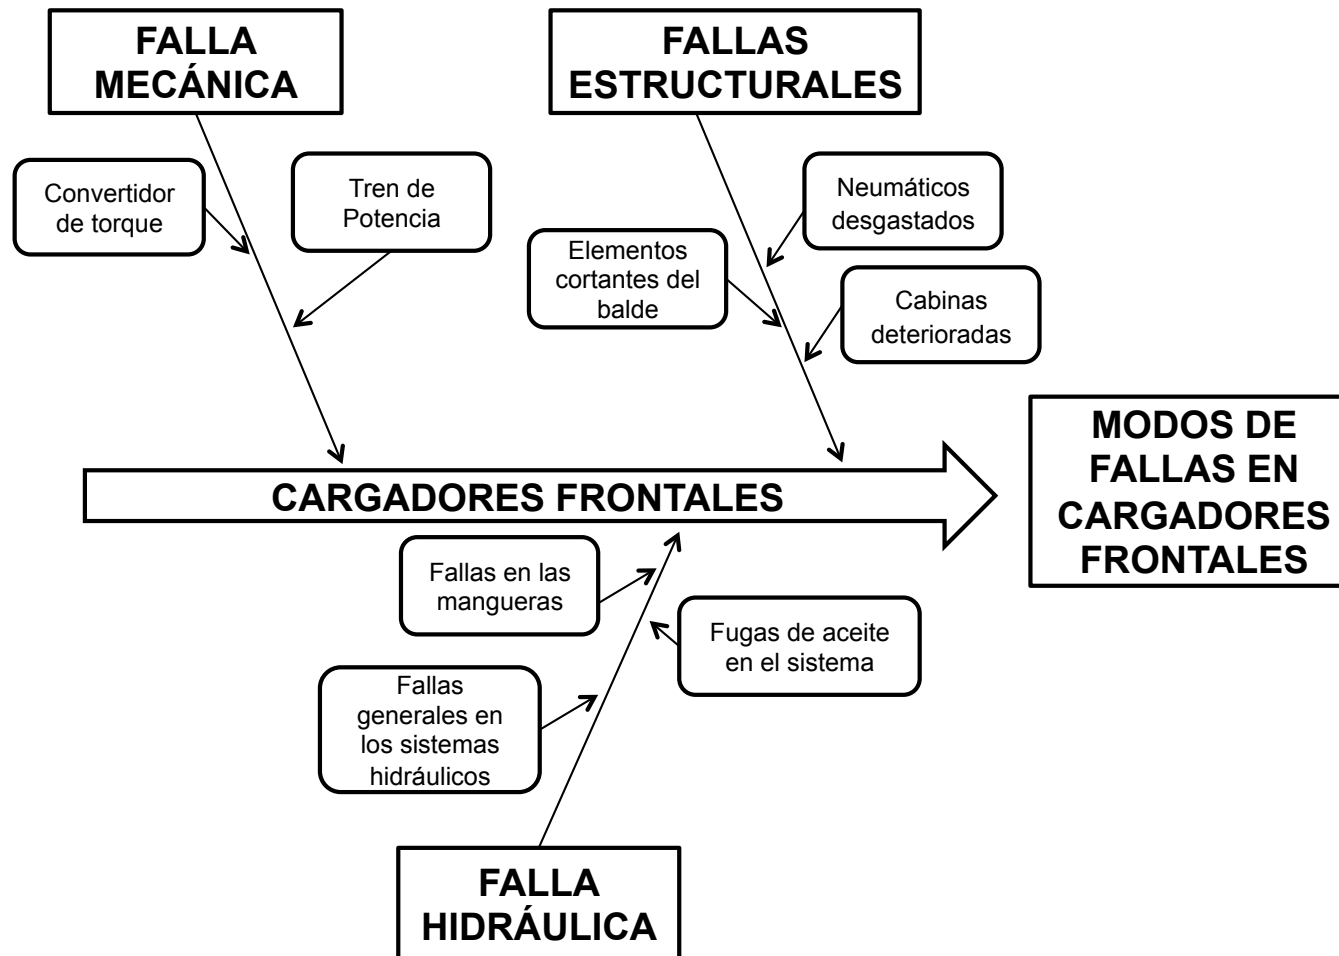
Gráfico 16. Diagrama de modos de falla recurrentes en cargadores frontales

En el siguiente gráfico 16 se pueden observar las fallas más frecuentes en los cargadores frontales.

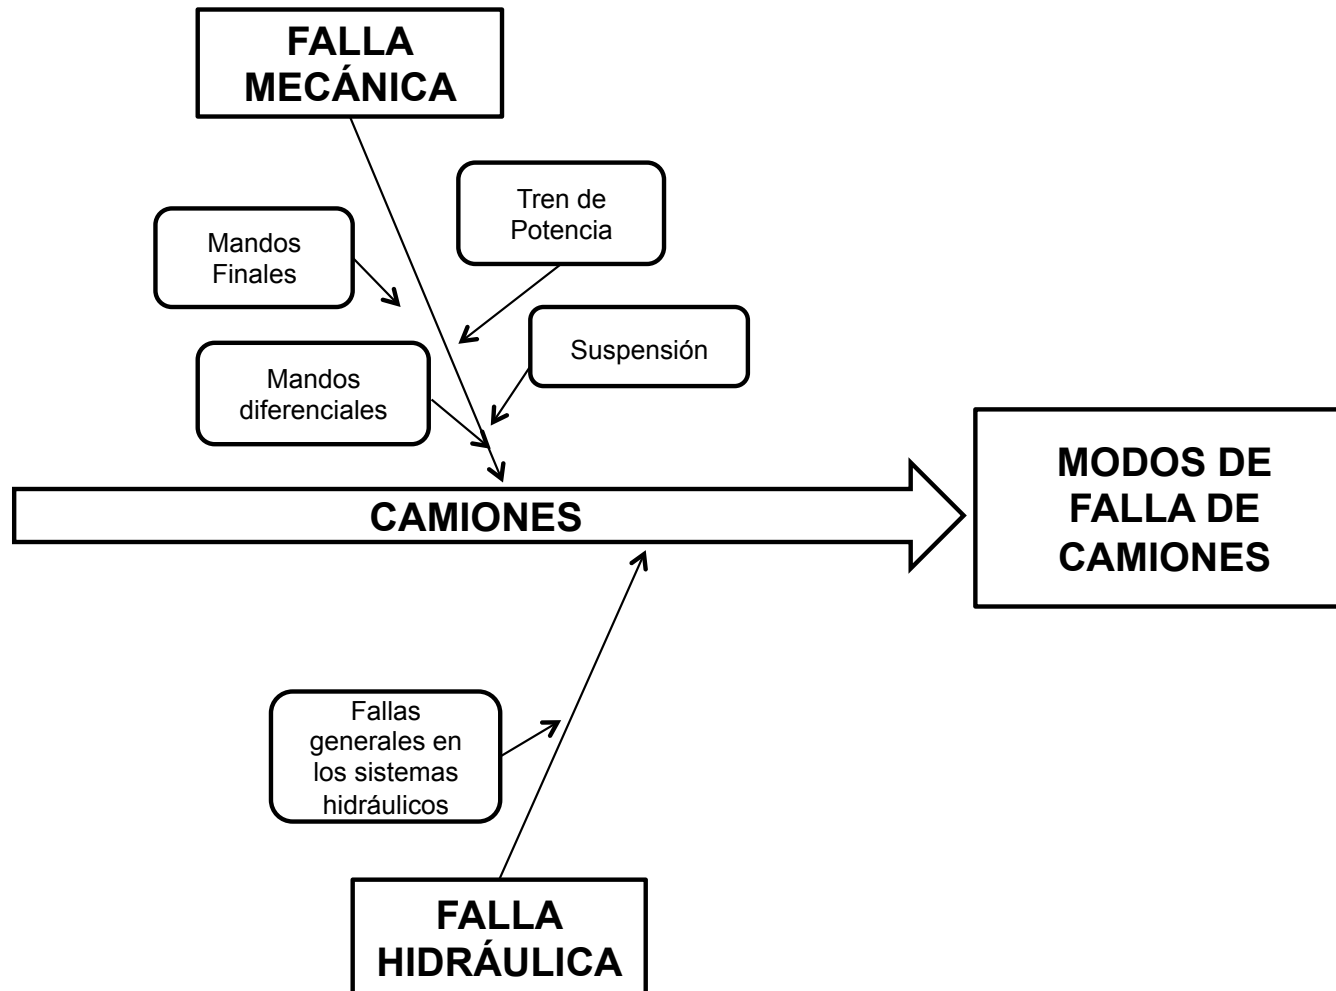
Gráfico 17. Diagrama de modos de falla recurrentes en camiones

En el siguiente gráfico 17 se presentan las averías reportadas en campo en este tipo de maquinaria:

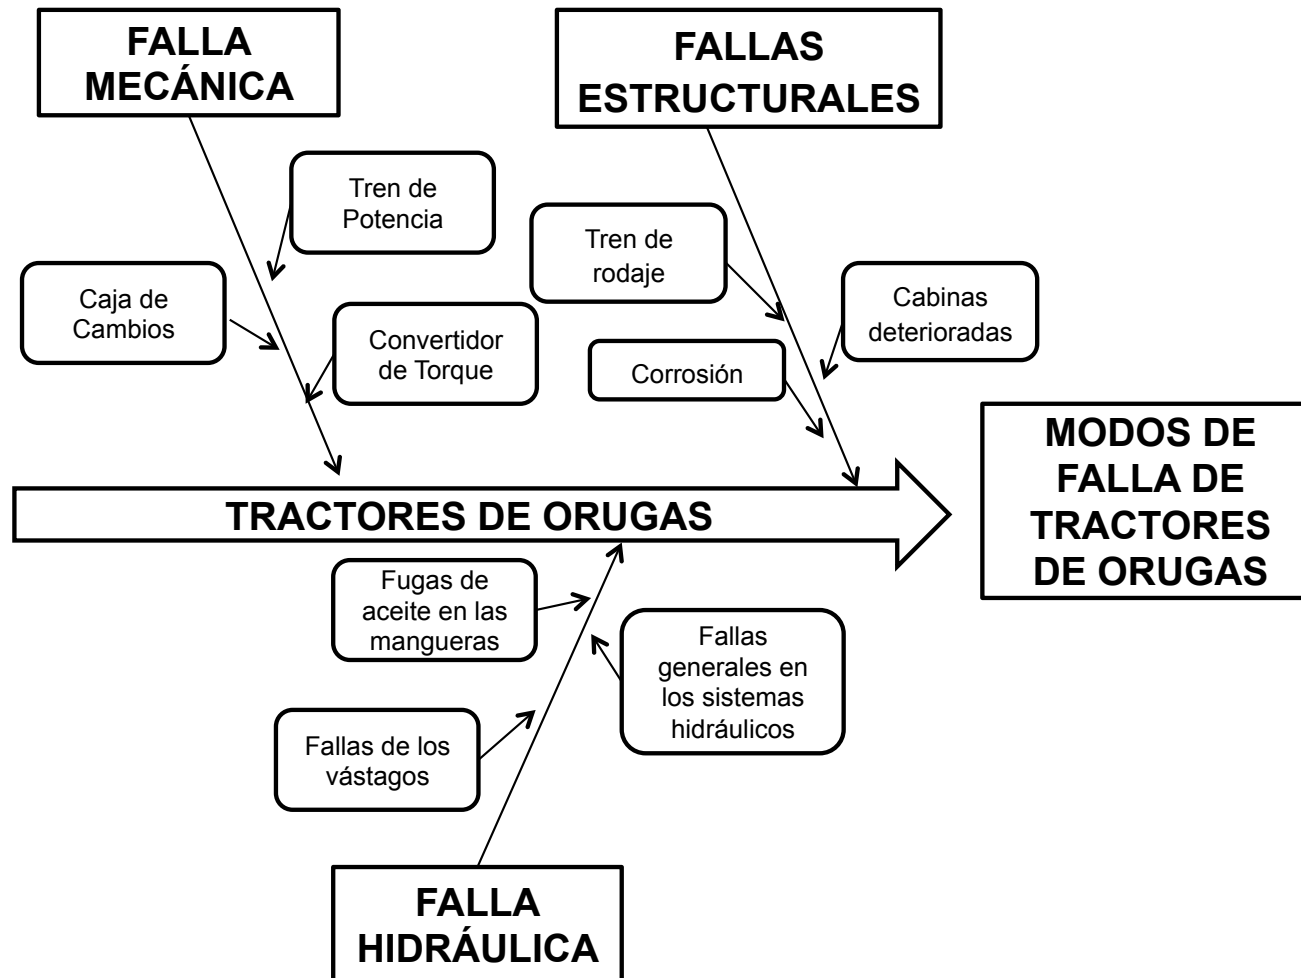
Gráfico 18. Diagrama de modos de fallas recurrentes en tractores de orugas

En el gráfico 18 de Espina de Pescado se resumen las fallas presentadas por los tractores:

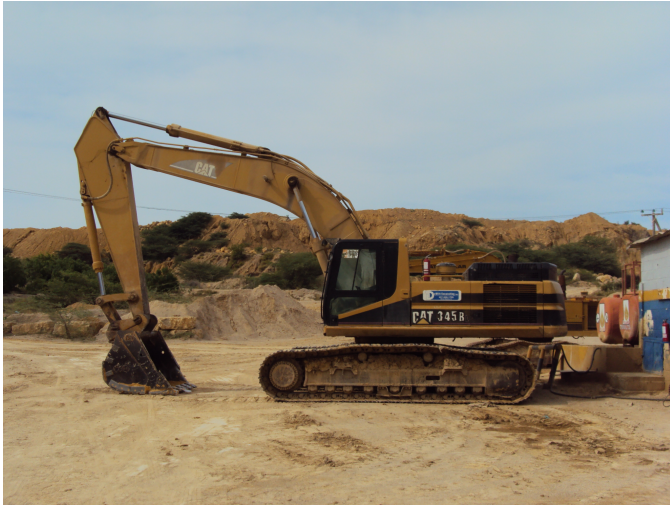
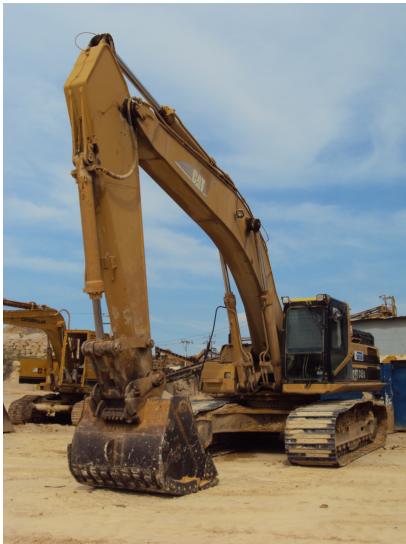
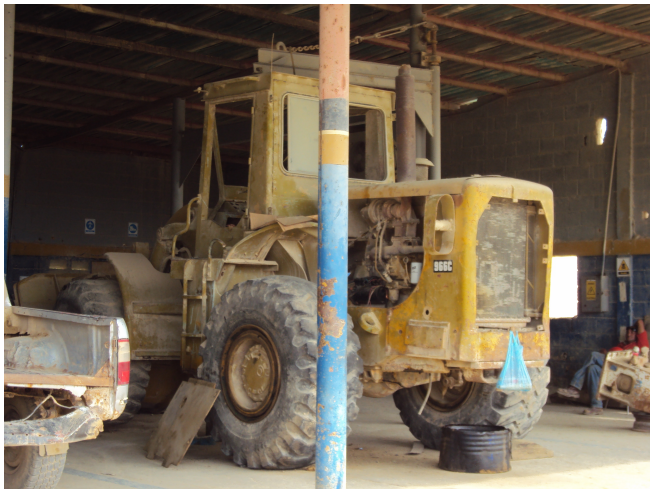
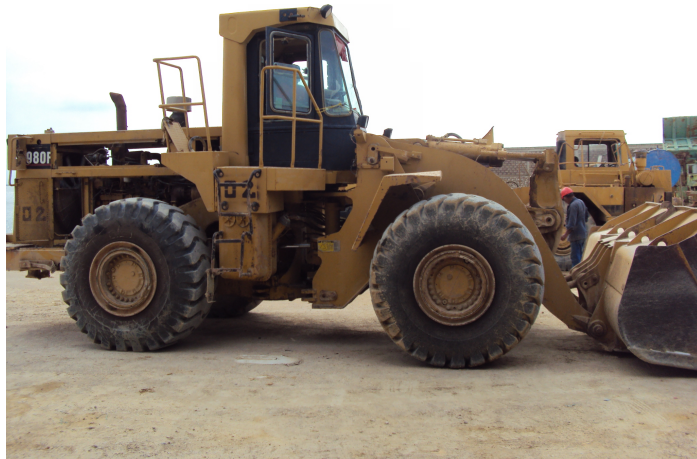
Equipos de carga:

Tipo de máquina	Cant.	Marca	Mod.	Cap.	Pot. (HP)	Operativo	Propio o Alquilado (P/A)	Nuevo/ Usado (N/U)	Año de Adq.
Cargador frontal	1	Caterpillar	980F	2 m ³	350	SI	P	U	2007
Cargador frontal	1	Caterpillar	966	2 m ³	220	NO	P	U	> 20 años
Retroexcavadora	1	Caterpillar	345 BL	1,5 m ³	320	NO	P	U	> 20 años
Retroexcavadora	1	Caterpillar	345 BL	1,5 m ³	320	SI	P	U	2007

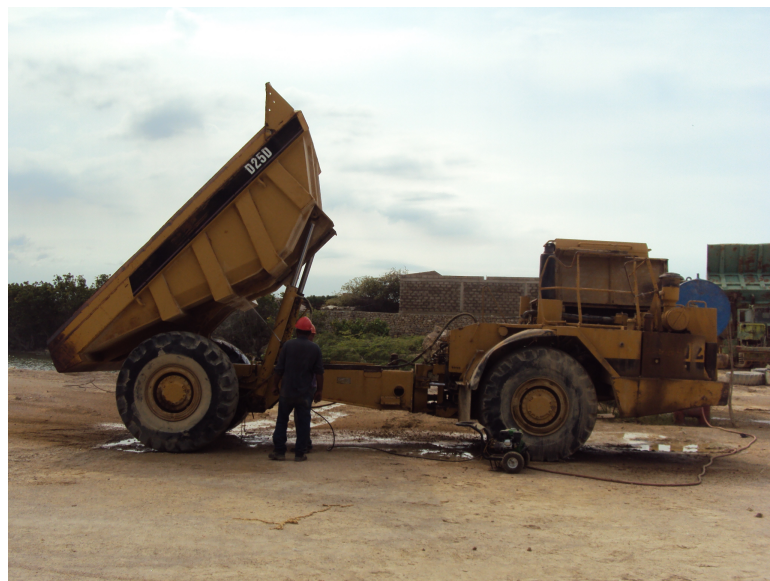
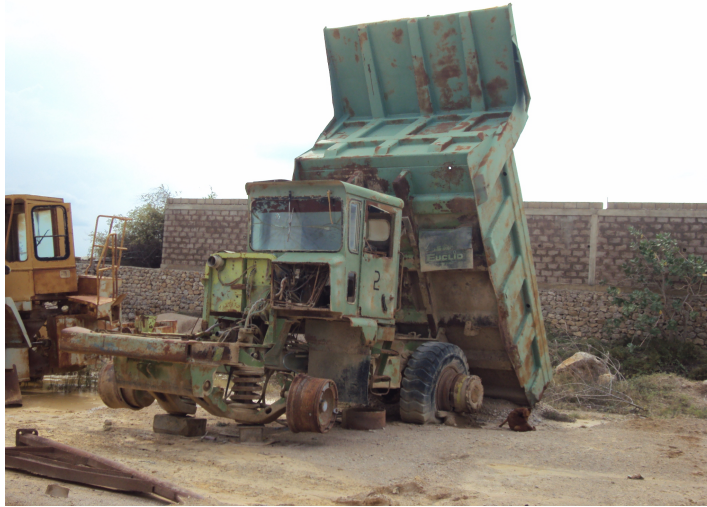
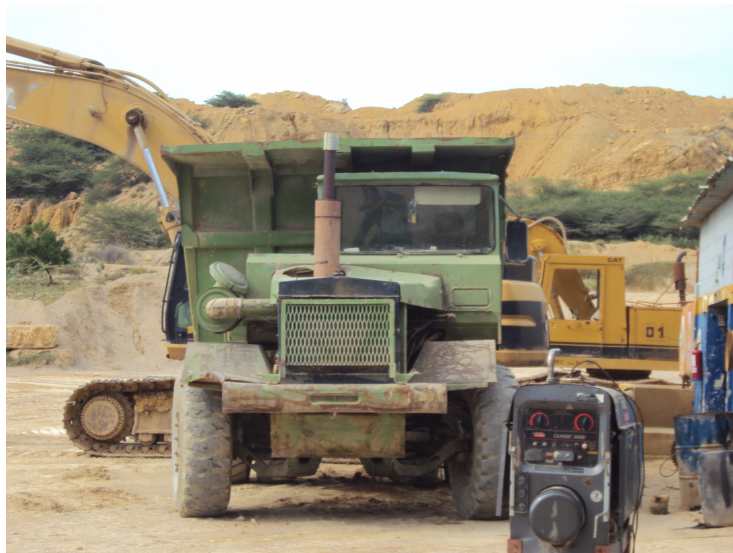
Equipos de acarreo:

Tipo de máquina	Cant.	Marca	Mod.	Cap.	Pot. (HP)	Operativo	Propio o Alquilado (P/A)	Nuevo/ Usado (N/U)	Año de Adq.
Camión	1	Euclid	R 22	22 ton	220	SI	P	U	> 20 años
Camión	1	Euclid	R 22	22 ton	220	NO	P	U	> 20 años
Camión	1	Caterpillar	D25 D	25 ton	220	SI	P	U	2007

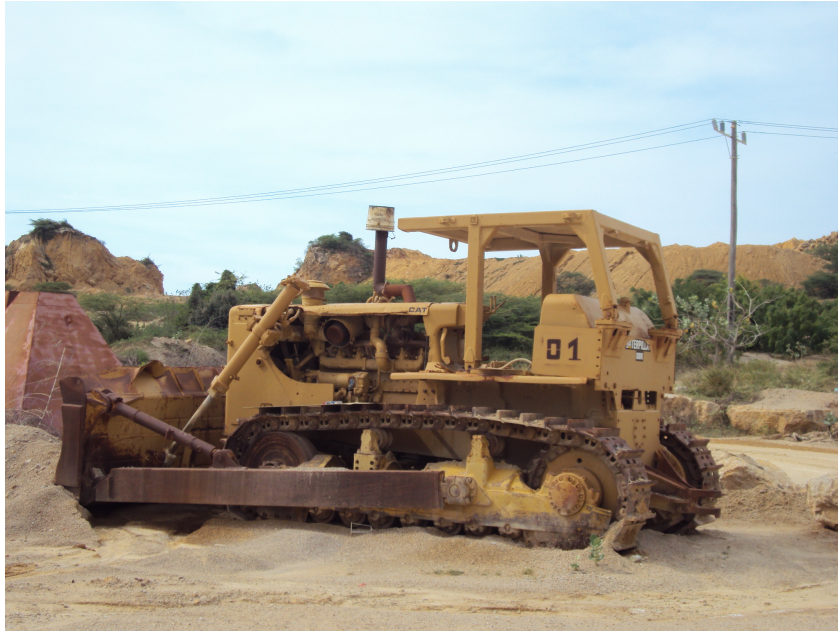
Equipos auxiliares:

Tipo de máquina	Cant.	Marca	Mod.	Pot. (HP)	Operativo	Propio o Alquilado (P/A)	Nuevo/ Usado (N/U)	Año de Adq.
Tractor de orugas	1	Caterpillar	D8K	305	NO	P	U	> 20 años

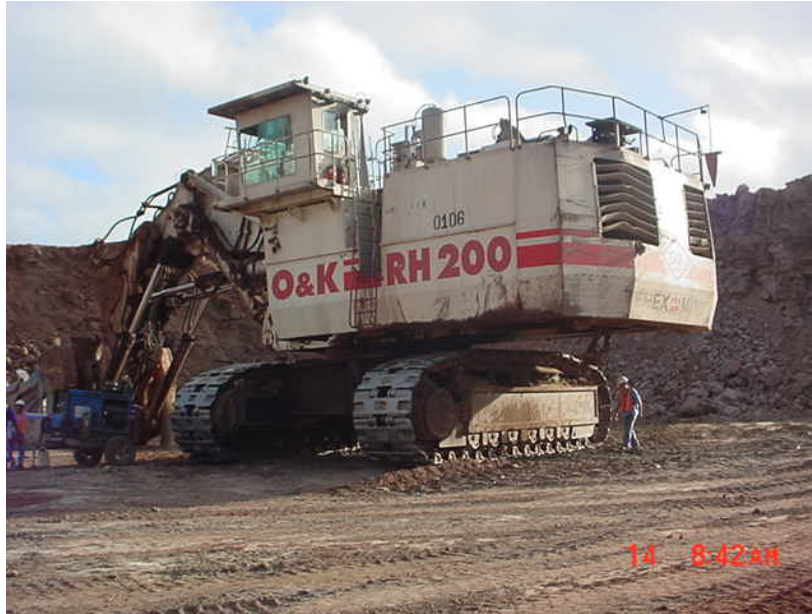
Equipos de carga:

Como se puede observar en la tabla 7, CBG presentaba numerosos problemas con los equipos de carga, donde casi la totalidad de éstos se encontraban inoperativos, principalmente por fallas en los elementos cortantes de los baldes de cada excavadora, averías en los motores y desgaste general de los trenes de rodaje. Según se comentó, la empresa prevé la reparación de las máquinas inoperativas, así como la adquisición de una excavadora para aumentar su flota de equipos de carga.

Tipo de máquina	Cant.	Marca	Mod.	Cap.	Pot. (HP)	Operativo	Propio o Alquilado (P/A)	Nuevo/ Usado (N/U)	Año de Adq.
Excavadora frontal	1	O&K	RH200	26 m ³	2060	NO	P	N	S/D
Retroexcavadora	1	O&K	RH200	26 m ³	2060	SI	P	N	2006
Retroexcavadora	1	O&K	RH120	15 m ³	1350	NO	P	N	S/D
Retroexcavadora	1	O&K	RH40	7 m ³	640	NO	P	N	S/D
Retroexcavadora	1	Caterpillar	325 CL	2 m ³	188	NO	P	N	S/D

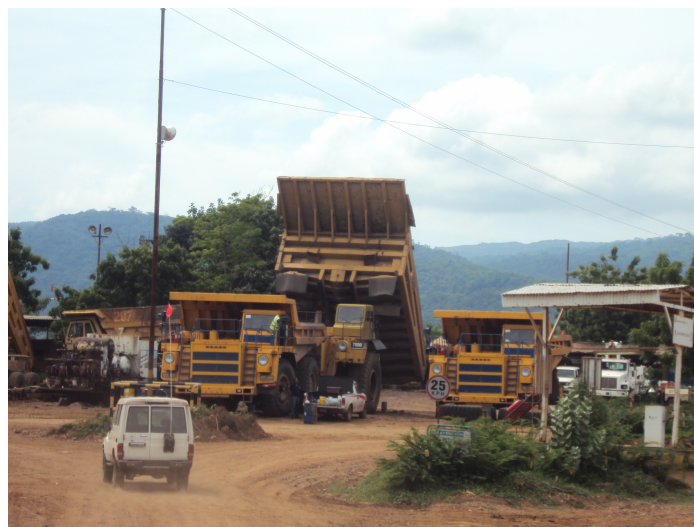
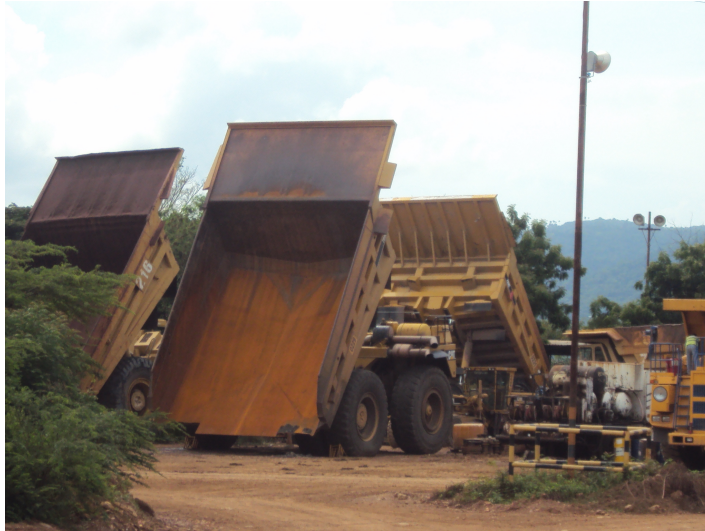
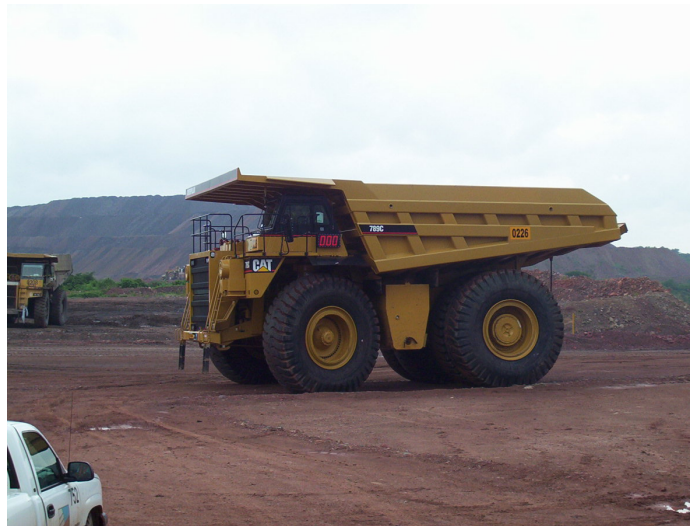
Equipos de acarreo:

Con respecto a los equipos de acarreo (tabla 8), siete de los doce equipos que conforman dicha flota se encontraban inoperativos, principalmente por desgaste general de los motores y fallas en los mandos finales. Según se comentó, los tiempos de reparación se hacían muy largos debido a la falta de repuestos en el país para realizar las correspondientes labores de mantenimiento correctivo.

Tipo de máquina	Cant	Marca	Mod.	Cap.	Pot. (HP)	Operativo	Propio o Alquilado (P/A)	Nuevo/ Usado	Año de Adq.
Camión	3	Caterpillar	789B	177 Ton	1705	33%	P	N	S/D
Camión	2	Caterpillar	789A	177 Ton	1705	NO	P	N	S/D
Camión	6	Caterpillar	789C	177 Ton	1791	50%	P	N	S/D
Camión	1	Caterpillar	777F	90 Ton	939	SI	P	N	S/D

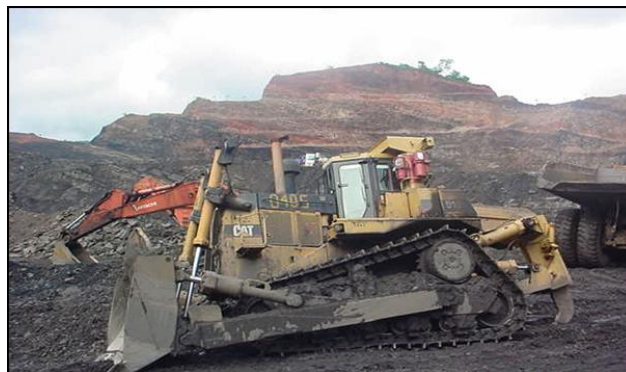
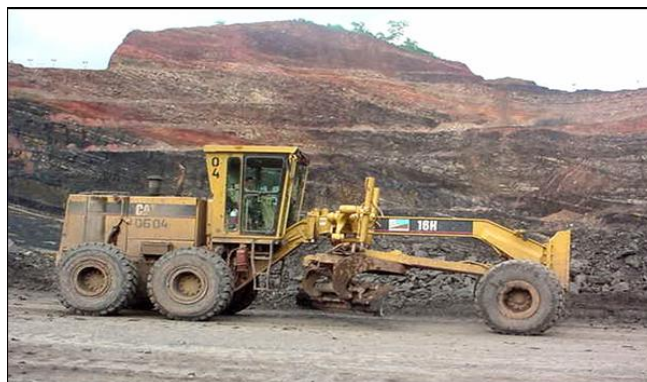
Equipos auxiliares:

En cuanto a los equipos auxiliares (tabla 9) la situación es similar a las anteriores, donde seis de diez se encuentran inoperativos. Fallas en los sistemas hidráulicos, trenes de rodaje y desgaste general, son las principales causas de las mismas, según se comentó.

Tipo de máquina	Cant.	Marca	Mod.	Cap.	Pot. (HP)	Operativo	Propio o Alquilado (P/A)	Nuevo/ Usado (N/U)	Año de Adq.
Tractor de orugas	3	Caterpillar	D10N	N/A	520	33%	U	N	S/D
Tractor de orugas	1	Caterpillar	D9N	N/A	370	NO	U	N	S/D
Tractor de ruedas	1	Caterpillar	824C	N/A	316	NO	P	N	S/D
Cargador frontal	1	Caterpillar	992	5 m ³	550	SI	P	N	S/D
Cargador frontal	1	Caterpillar	988	7,6 m ³	325	SI	P	N	S/D
Motoniveladora	1	Caterpillar	16G	S/D	275	NO	P	N	S/D
Motoniveladora	1	Caterpillar	16H	S/D	285	SI	P	N	2007
Camión cisterna	1	Caterpillar	769D	40 ton	450	NO	P	N	S/D
