**TRABAJO ESPECIAL DE GRADO**

**EFFECTOS DE LOS TERREMOTOS SOBRE LAS VIVIENDAS  
POPULARES DE UN SECTOR DEL BARRIO TELARES DE  
PALO GRANDE**

Para optar al Título de  
Ingeniero Civil

Caracas, Noviembre 2011.

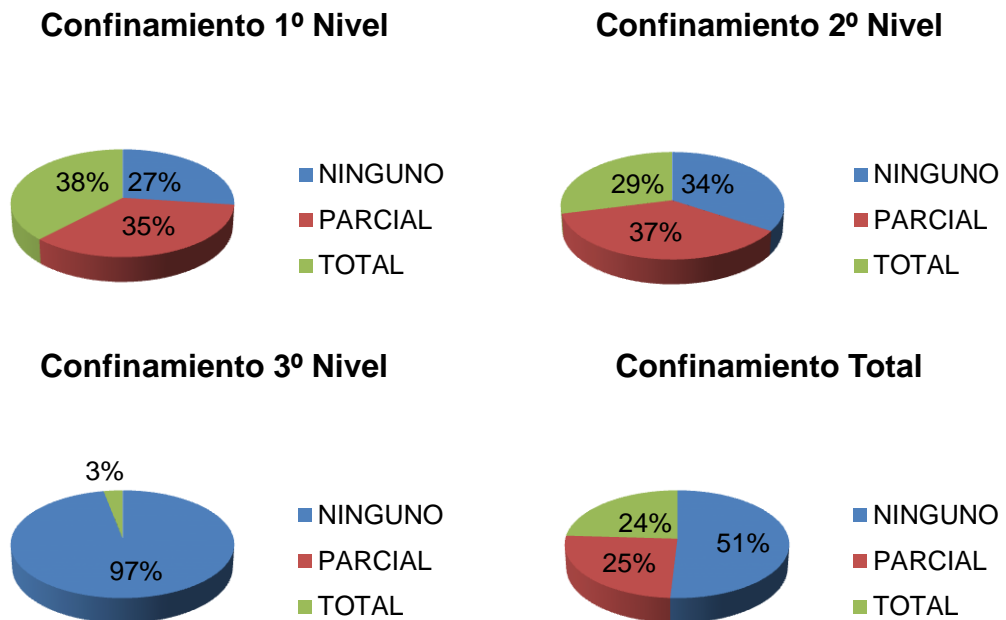
Figura IV.2. Confinamiento Vivienda 9.

El primer nivel solo presenta 38% de las paredes totalmente confinadas, el segundo nivel 29% y el tercer nivel 24%, por lo tanto todos los niveles se consideran con un sistema estructural de mampostería no confinada, en la Figura IV.2 se expresan los porcentajes discretizados.

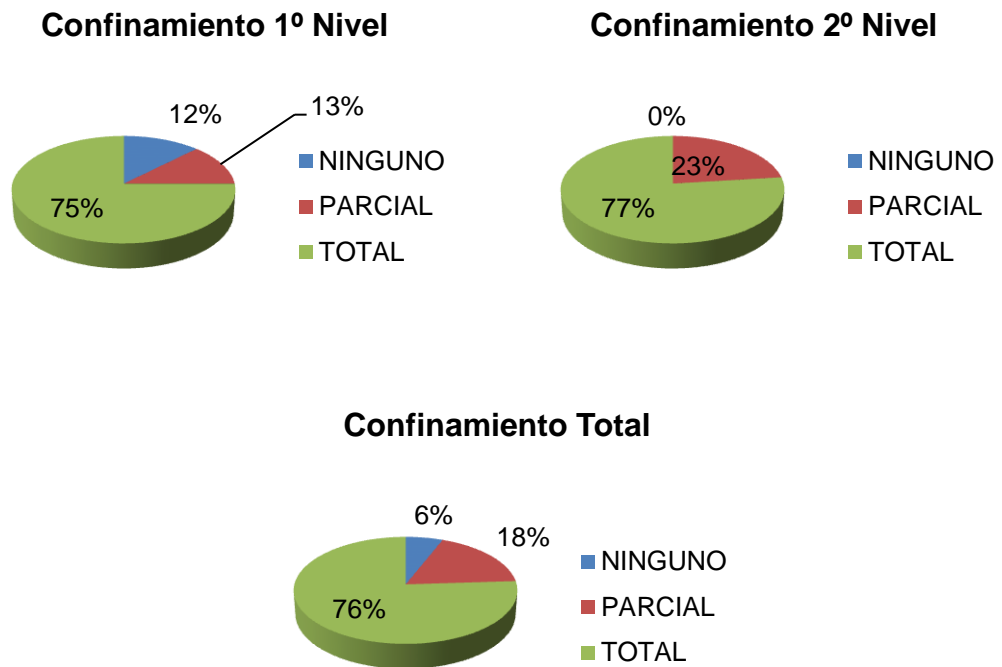
Figura IV.5. Confinamiento vivienda 11.

En el primer nivel el 75% de las paredes se encuentra confinada y en el segundo el 77% por lo que se considera que la vivienda está conformada por un sistema estructural de mampostería confinada. En la Figura IV.5 se muestra el confinamiento de la vivienda por nivel.

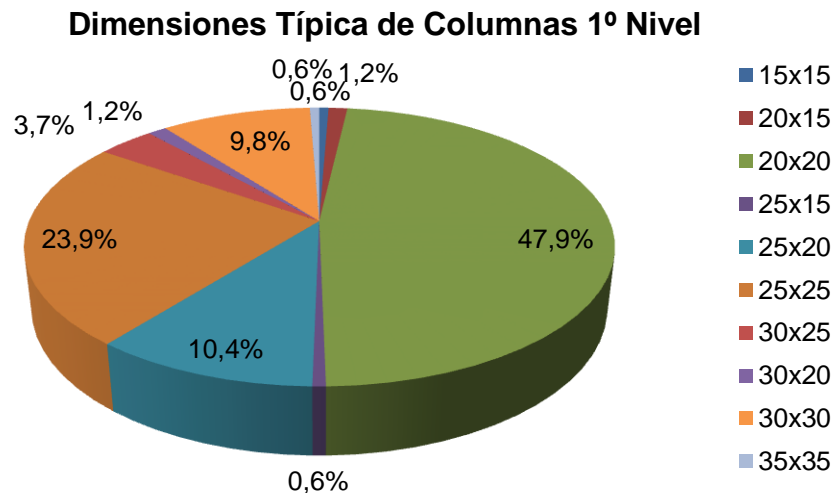
Figura IV.11. Dimensiones típicas columnas primer nivel.

Dimensiones Típica de Columnas 1º Nivel										
15x15	20x15	20x20	25x15	25x20	25x25	30x25	30x20	30x30	35x35	50x40
1	2	78	1	17	39	6	2	16	1	0

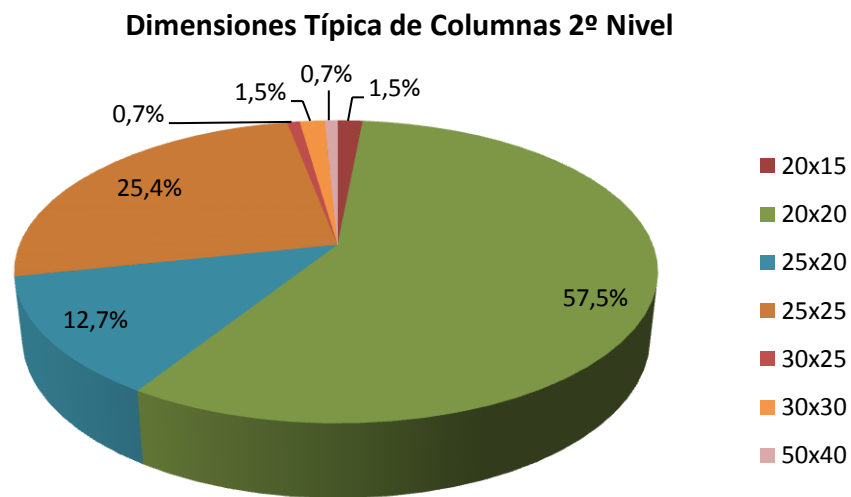
Figura IV.13. Dimensiones típicas de columnas segundo nivel.

Dimensiones Típica de Columnas 2º Nivel										
15x15	20x15	20x20	25x15	25x20	25x25	30x25	30x20	30x30	35x35	50x40
0	2	77	0	17	34	1	0	2	0	1

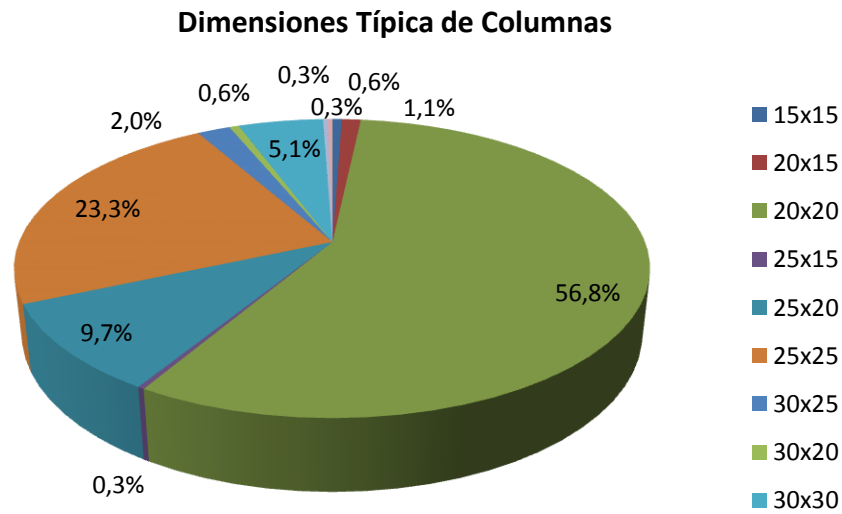
Figura IV.17. Dimensiones típicas de columnas.

Dimensiones Típica de Columnas										
15x15	20x15	20x20	25x15	25x20	25x25	30x25	30x20	30x30	35x35	50x40
2	4	200	1	34	82	7	2	18	1	1

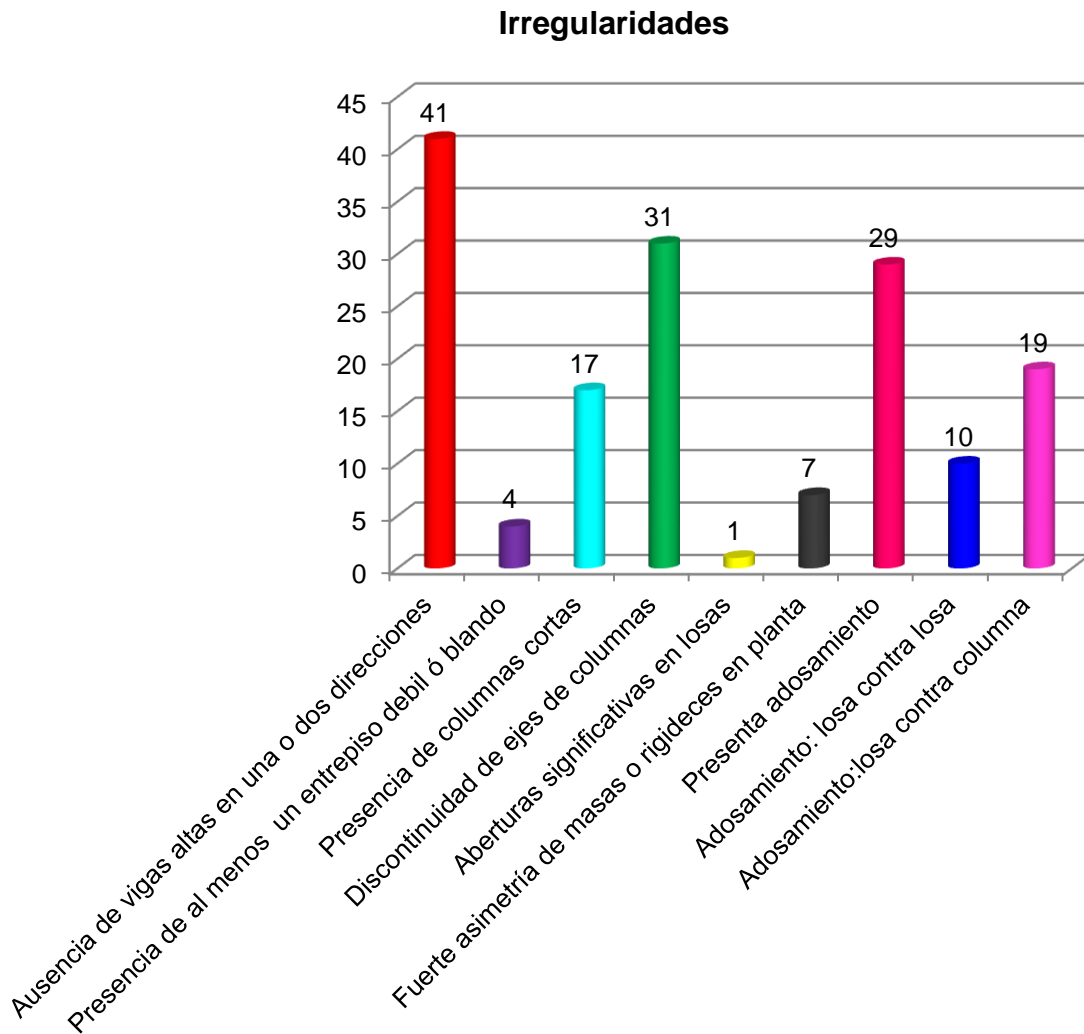
Se presenta en el gráfico una gama de variedades de irregularidades que se encontraron en los levantamientos, siendo entre ellas las más comunes la ausencia de vigas altas en una o dos direcciones y la discontinuidad de ejes de columnas.

Figura IV.32. Distribución de las irregularidades Estructurales.

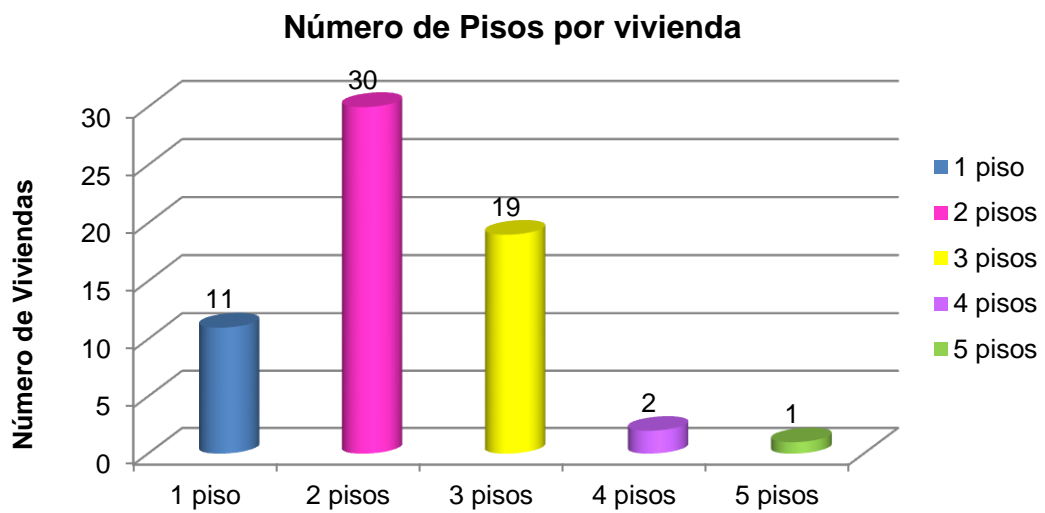
El gráfico presenta la variedad en números de pisos que se encontró en las viviendas levantadas. La mayoría de las viviendas constan de 2 pisos (30 viviendas del total), seguida por viviendas de 3 pisos (19 viviendas del total).

Figura IV.36. Distribución N° Pisos por vivienda.

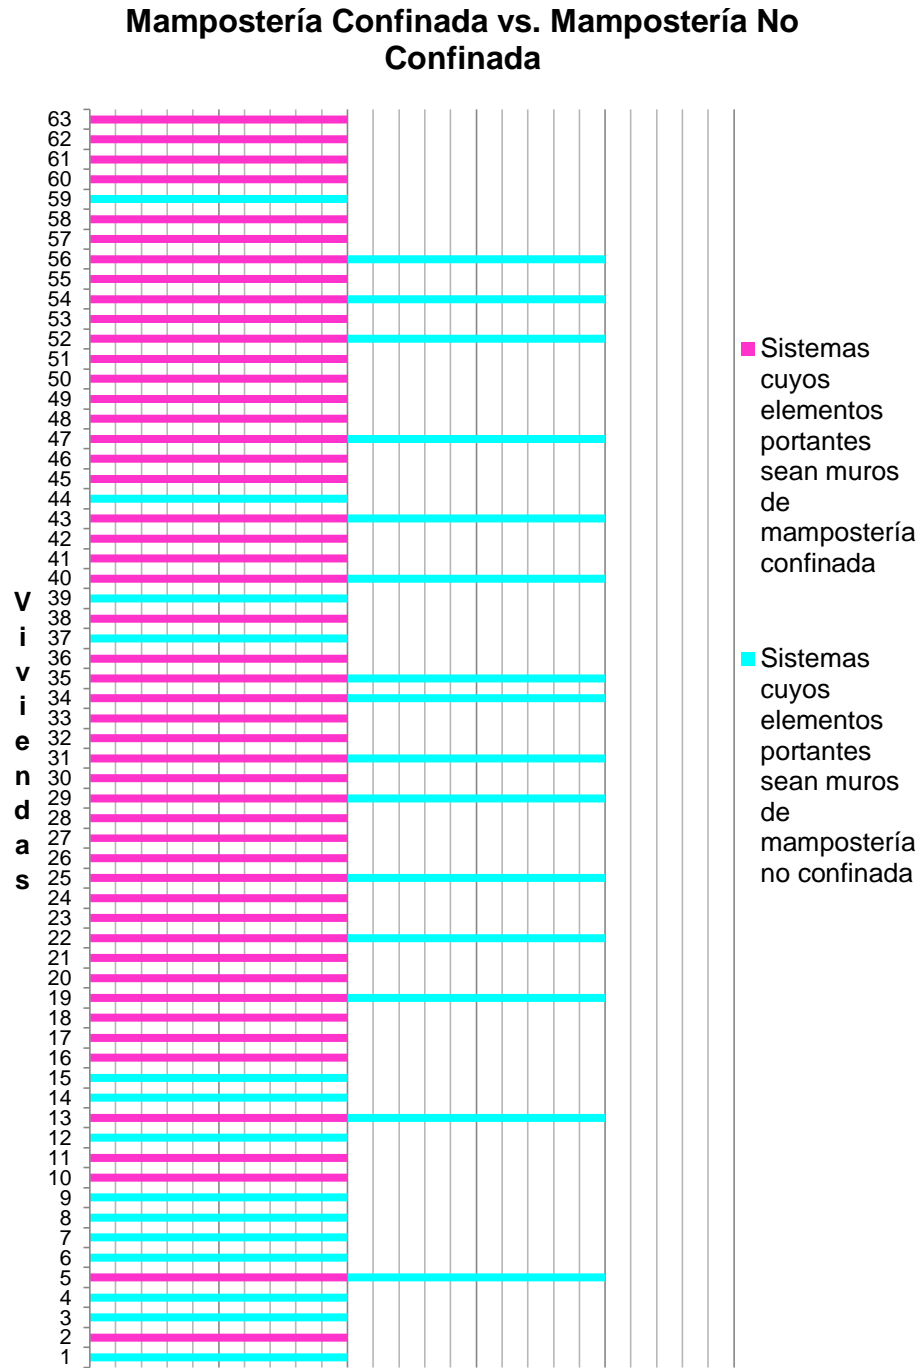
Figura IV.38. Mampostería Confinada vs no confinada.

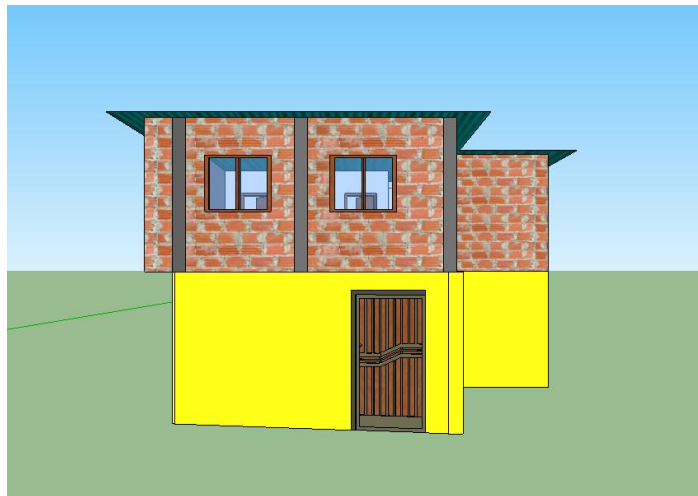
Figura IV.42. Fachada Principal.

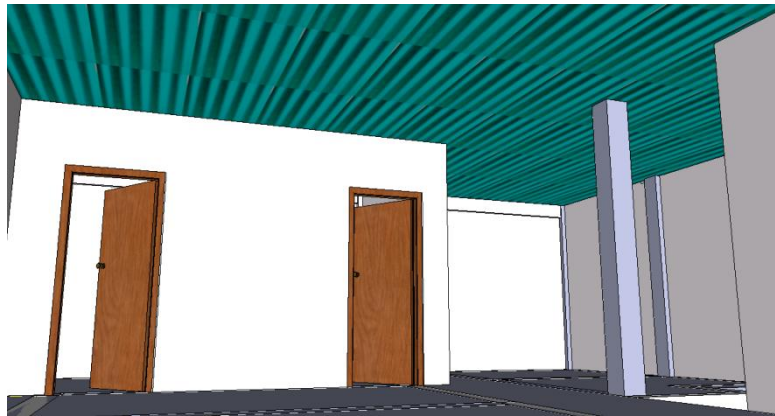
Figura IV.44. Vista interna Nivel 2.
