TRABAJO ESPECIAL DE GRADO

EVALUACIÓN SISMORRESISTENTE DE EDIFICACIONES ESCOLARES TIPO CAJETÓN CERRADO.

Presentado ante la Ilustre
Universidad Central de Venezuela
Por los Brs.
Sosa B., Marcos G.
Taboada G., Adrián E.
Para optar al título de
Ingeniero Civil

Caracas, Noviembre de 2007.

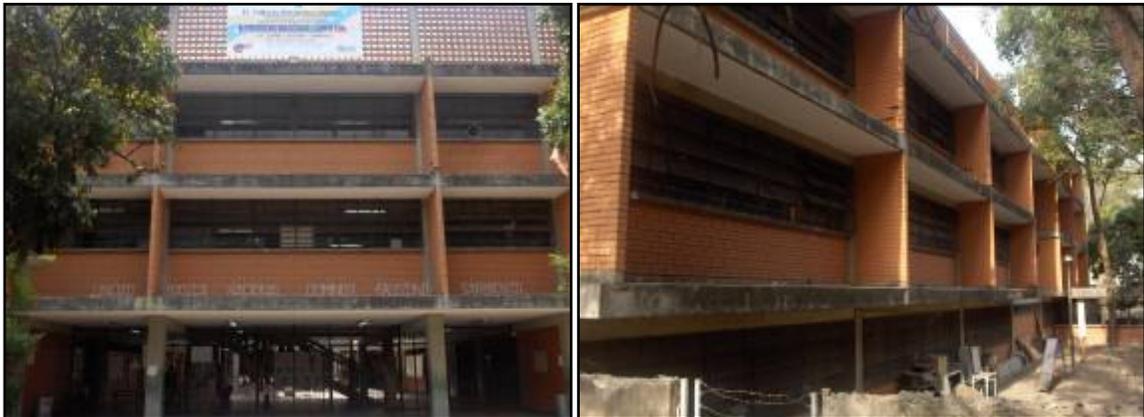
Figura IV.1. Fotografías de las fachadas principales de la U.B.N. Domingo Faustino Sarmiento. Caracas.

a) U.B.N. Domingo Faustino Sarmiento: La escuela está constituida por una edificación aporticada con losas nervadas de 30 cm. de espesor, conformada por cuatro (4) niveles incluyendo un apéndice en el nivel superior, el cual ocupa una porción menor (1/3 del área de la planta baja aproximadamente), con altura de entrepiso de 3.05 metros. En la dirección longitudinal hay seis (6) pórticos formados por vigas de 40x60 cm. y en la transversal hay siete (7) pórticos formados por vigas planas de 50x30 cm., todas las columnas tienen sección transversal de 40x40 cm en todos los niveles. La mampostería está conformada por bloques de arcilla.

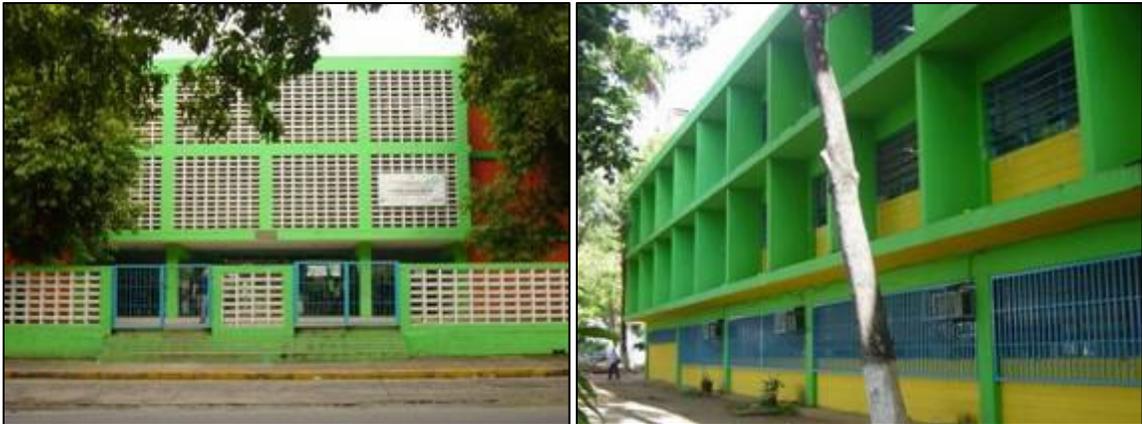
Figura IV.2. Fotografías de las fachadas principales de la U.E. Manuel Felipe Tovar.

b) U.E. Manuel Felipe Tovar: La unidad educativa está constituida por una edificación aporticada con losas nervadas de 25 cm. de espesor, conformada por tres (3) niveles con altura de entrepiso de 3.00 metros. En la dirección longitudinal hay seis (6) pórticos formados por vigas de 40x70 cm. y en la transversal hay ocho (8) pórticos formados por vigas planas de 50x25 cm., todas las columnas tienen sección transversal de 40x40 cm en todos los niveles. La mampostería está conformada por bloques de concreto. Esta edificación es muy similar a la U.B.N. Domingo Faustino Sarmiento; las diferencias son: un pórtico transversal adicional, la altura de las vigas (70 cm en lugar de 60 cm) y de las losas (25 cm en lugar de 30 cm).

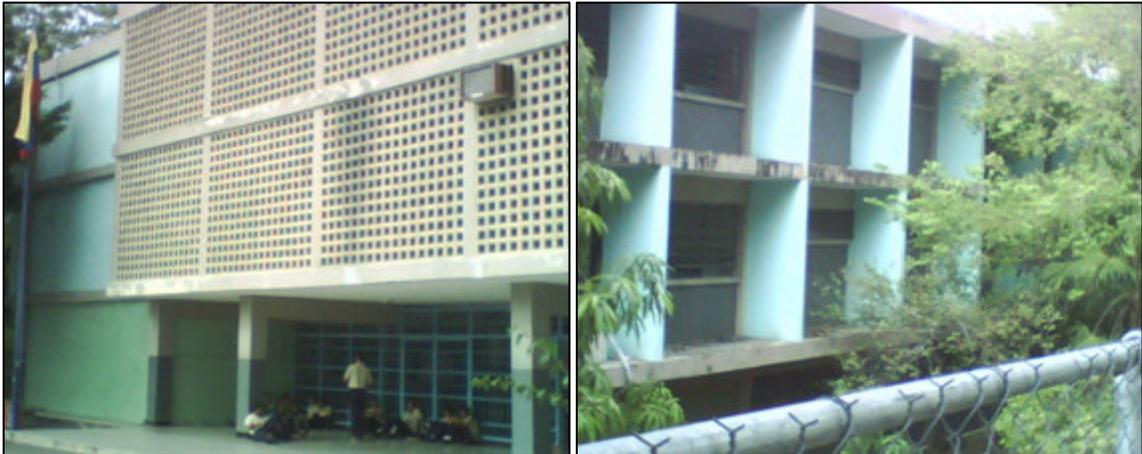
Figura IV.3. Fotografías de las fachadas principales del Escuela Técnica Licenciado Aranda. La Guaira.

c) Escuela Técnica Licenciado Aranda: El instituto está constituido por una edificación aporticada con losas nervadas de 25 cm. de espesor, conformada por tres (3) niveles con altura de entrepiso de 3.00 metros. En la dirección longitudinal hay seis (6) pórticos formados por vigas de 40x70 cm. y en la transversal hay ocho (8) pórticos formados por vigas planas de 50x25 cm., todas las columnas tienen sección transversal de 40x40 cm en todos los niveles. La mampostería está

conformada por bloques de concreto. Este edificio es prácticamente idéntico a la U.E. Manuel Felipe Tovar.

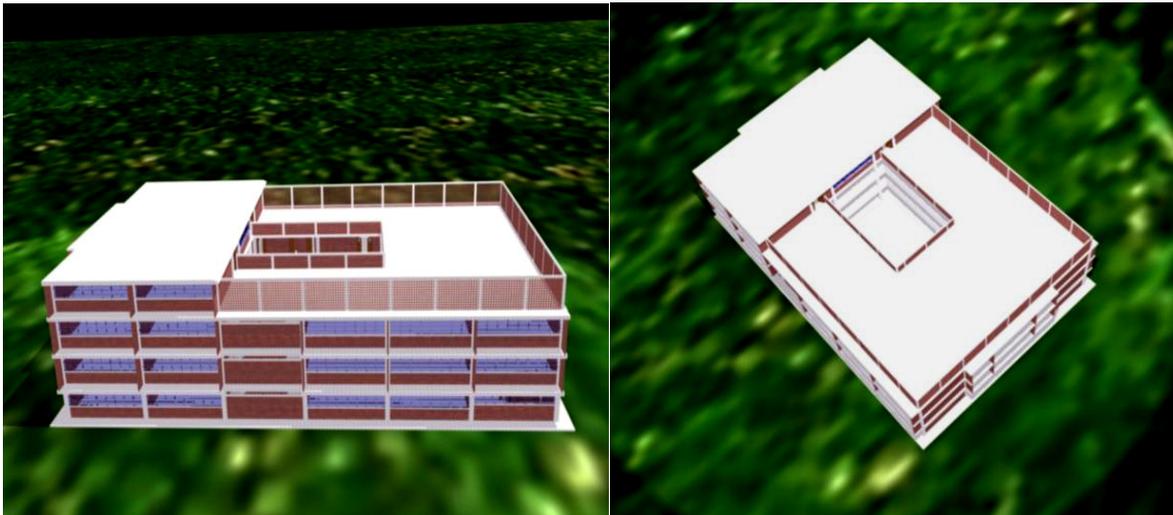
Figura IV.4 *Vistas del modelo en 3D*

Como se menciona anteriormente toda la información sobre la arquitectura y estructura de la edificación fue recolectada directamente en sitio, debido a que no se pudo localizar ningún plano de la estructura. Con la información recovada en esta investigación, se generaron planos arquitectónicos y estructurales en 2D y 3D; además se realizaron animaciones digitales del modelo en 3D que permiten hacer un recorrido por la edificación y apreciar detalles estructurales importantes como lo son la ausencia de armado en los nodos y la separación de ligaduras y estribos. En la **Figura IV.4** se puede apreciar el modelo en 3D.

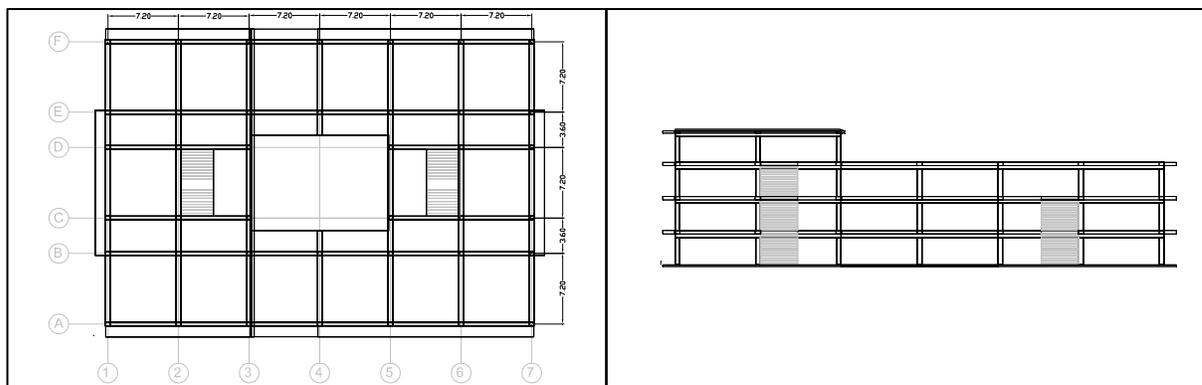
Figura IV.5. Plano de planta (izquierda) y plano de pórtico tipo en dirección longitudinal (derecha)

La escuela está conformada por un solo módulo, que observado en planta, sugiere la forma de una "O", dicho módulo está conformado por 3 niveles y un apéndice que ocupa 1/3 del total de la planta dando lugar a un cuarto nivel en los primeros 3 pórticos transversales. Cuenta con 7 pórticos transversales separados entre si a 7,20 m. y 6 pórticos longitudinales separados a 7,20 y 3,60 m. como se

muestra en la **Figura IV.5**. Todas las columnas, 40 en total, son de sección transversal cuadrada 40x40 cm. en toda su longitud. Las vigas en dirección longitudinal presentan sección rectangular de 40x60 cm exceptuando la extensión a los volados que es de 40x30 y en dirección transversal son también de sección rectangular pero de 50x30 cm. (vigas planas), las cuales se encuentran embutidas en la losa y pudieron ser identificadas por medio del uso del detector de metales.

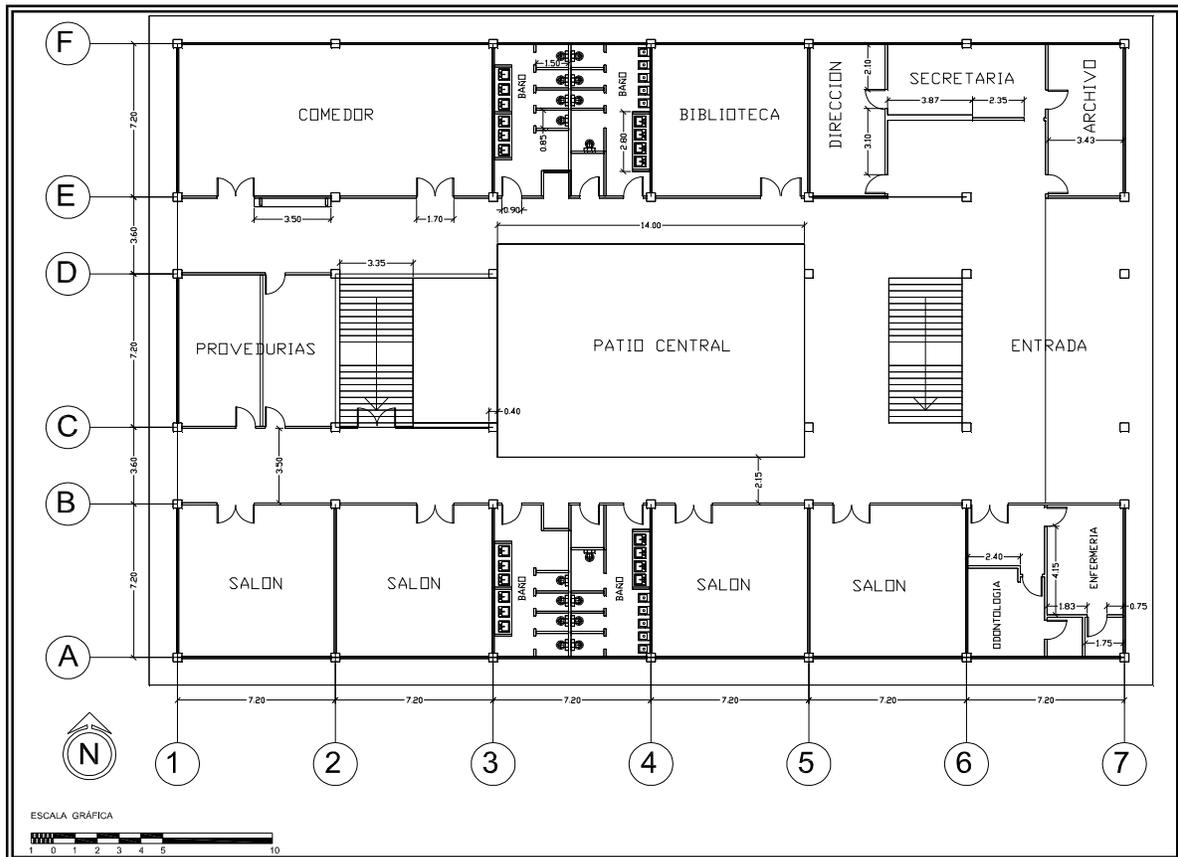
Figura IV.6 Plano de Planta Baja.

La planta baja cuenta con un patio central de 14 m en la dirección longitudinal y 10 m en la transversal. En el área nor-este se encuentra ubicada la coordinación de la escuela entre los pórticos E-F y 5-7, continuamente hacia el oeste se encuentra la biblioteca, luego 2 baños, un depósito y por último una cocina y comedor estudiantil. Del lado sur se ubican 4 salones de clases, se repiten los baños al igual que el lado norte y en el extremo este, un depósito más una sala de profesores. Bajo las escaleras del lado oeste nuevamente se encuentra un depósito y junto a este una proveeduría. En los niveles superiores podemos encontrar mayoritariamente salones de clases y eventualmente salones o cuartos especiales para coordinaciones, salas de música, deportes, etc. El área de baños se repite en niveles 1 y 2. En la **Figura IV.6** se presenta el plano de

arquitectura de la planta baja. En el **Anexo 1** se pueden apreciar los detalles arquitectónicos de la edificación.

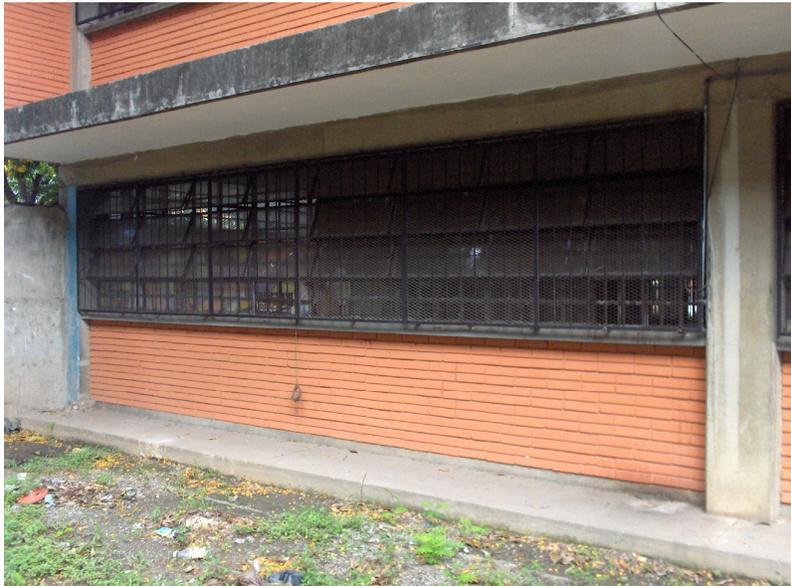
Imagen 005. Paredes externas de aulas de 1,10 mts de altura.

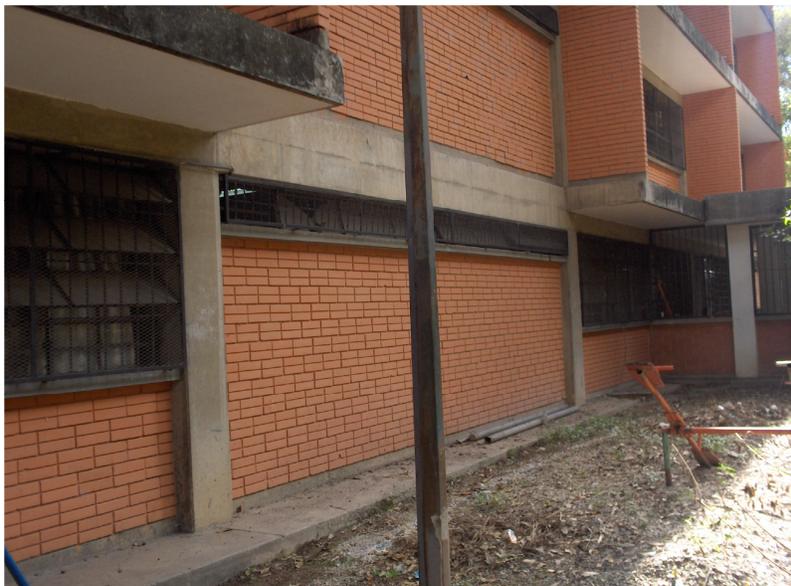
Imagen 006. Paredes externas de baños de 2,10 mts de altura

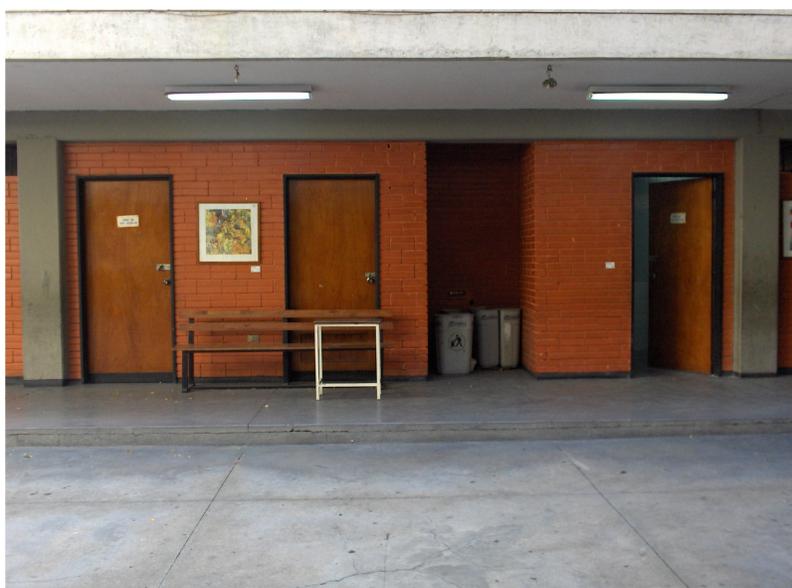
Imagen 008. Paredes internas de baños 2,45 mts de altura (alcanzan vigas altas)

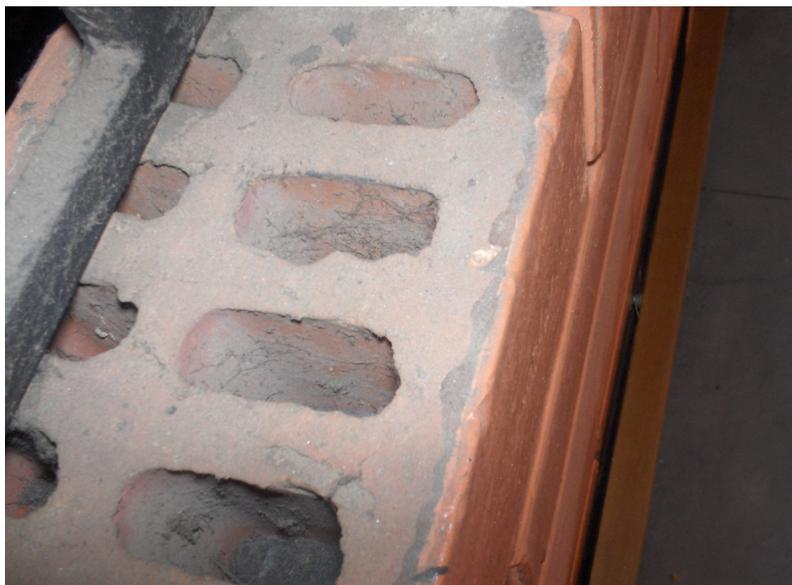
Imagen 009. Paredes internas con bloques de arcilla de 12 cm de espesor

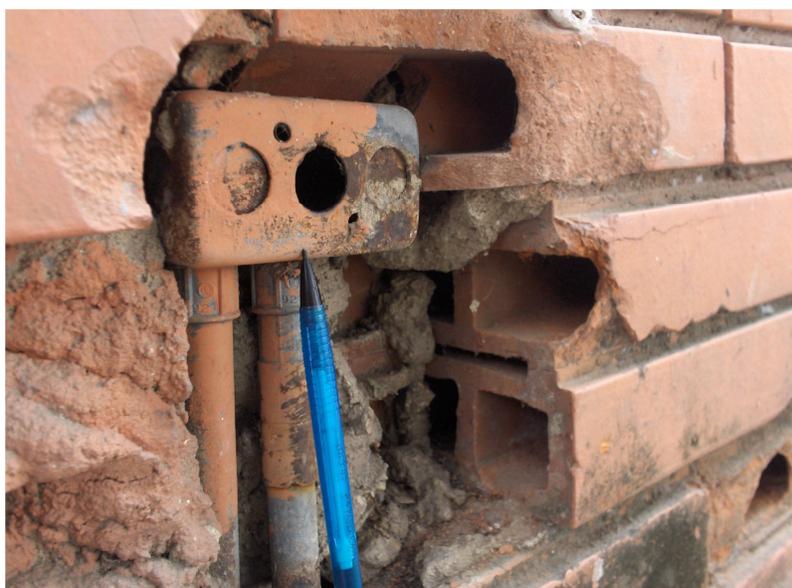
Imagen 010. Bloques de arcilla, sección transversal

La tabiquería existente consta de bloques de arcilla de 25x15x12 cm, sin friso. La sección transversal de estos bloques es muy particular y es mostrada en la **Figura IV.7**. Se pueden encontrar 5 diferentes alturas de tabiquerías:

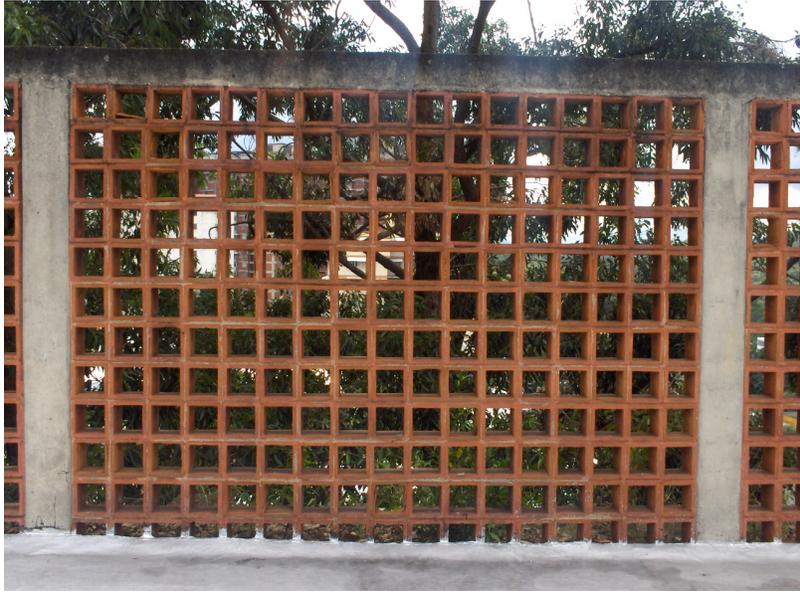
Imagen 011. Ventilación con bloques de arcilla. Última planta.

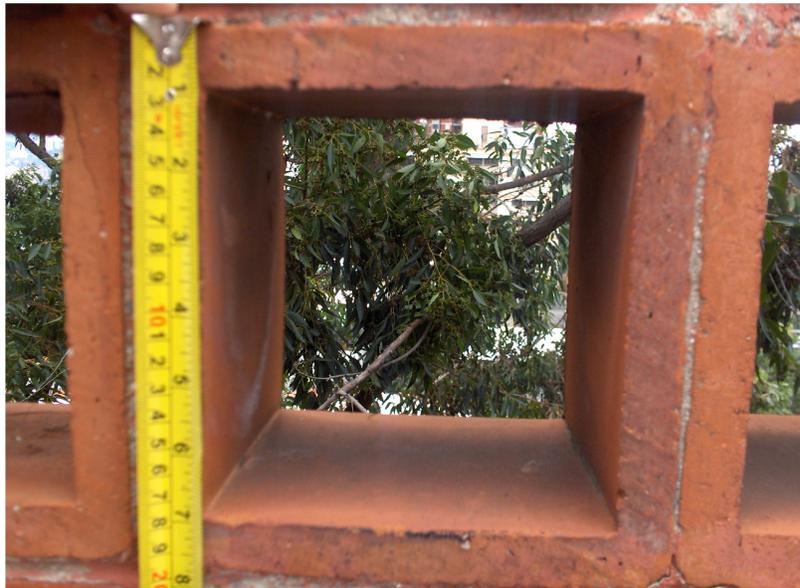
Imagen 012. Detalle del bloque de ventilación.

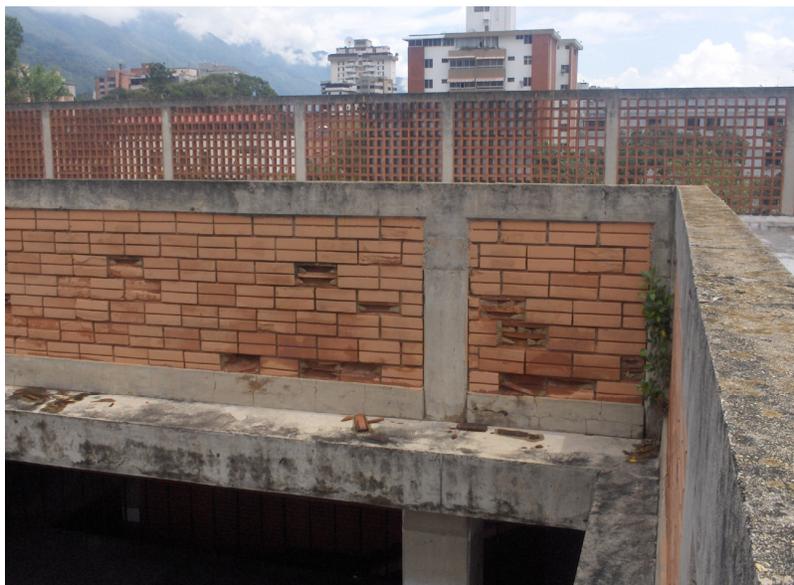
Imagen 013. Machón de concreto en última planta

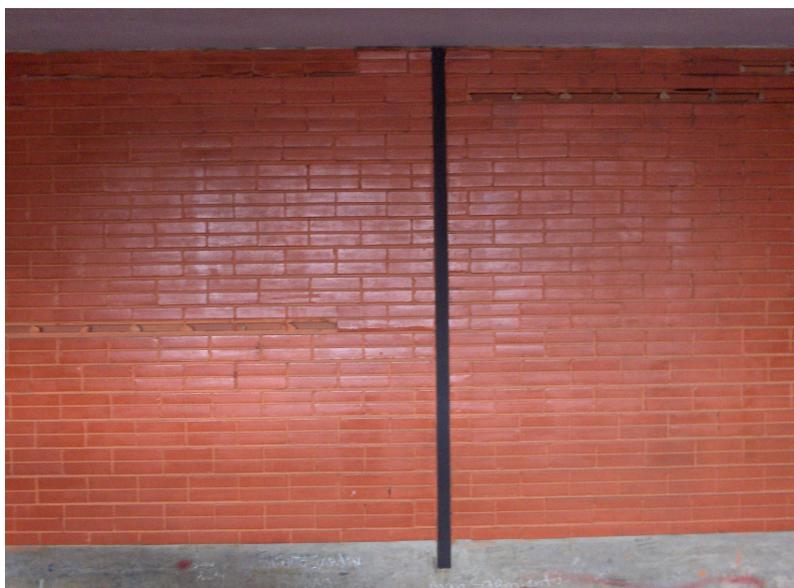
Imagen 014. Machón de acero en paredes completas de pórticos longitudinales (salones y escaleras).

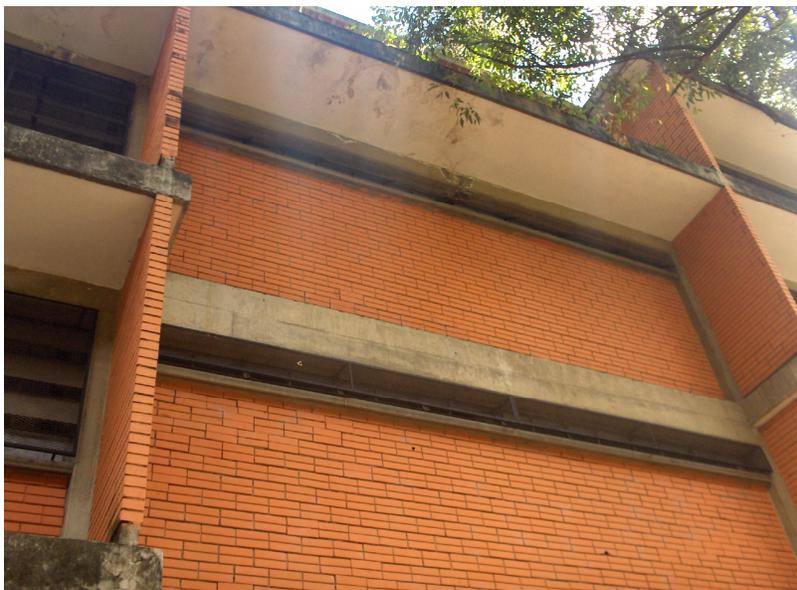
Imagen 018. Discontinuidad del volado en la zona de los baños en fachadas norte y sur

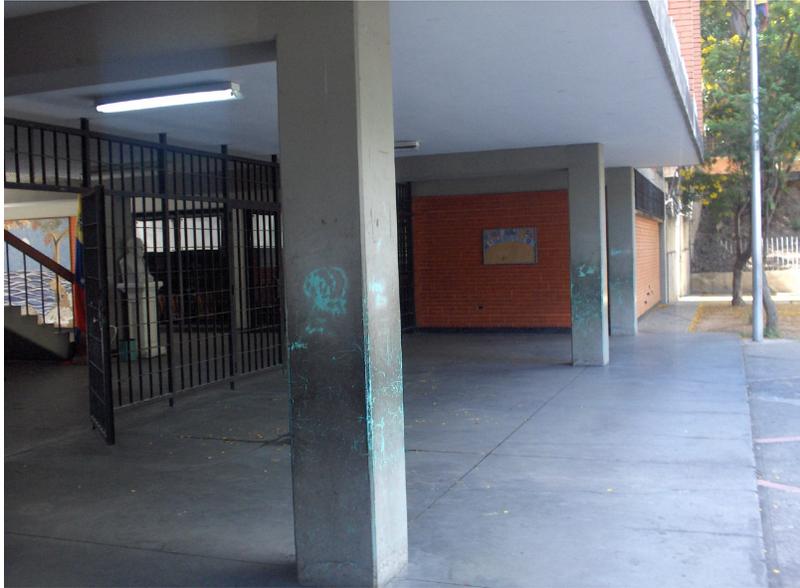
Imagen 019. Fachada principal. Viga alta no se extiende hasta el volado.

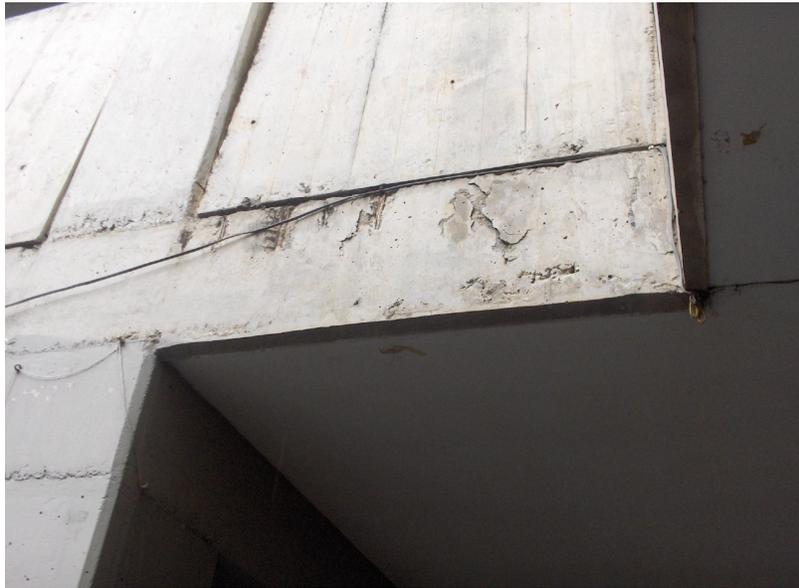
Imagen 021. Daños menores en la estructura. Presencia de estribos de viga plana en dirección norte-sur.

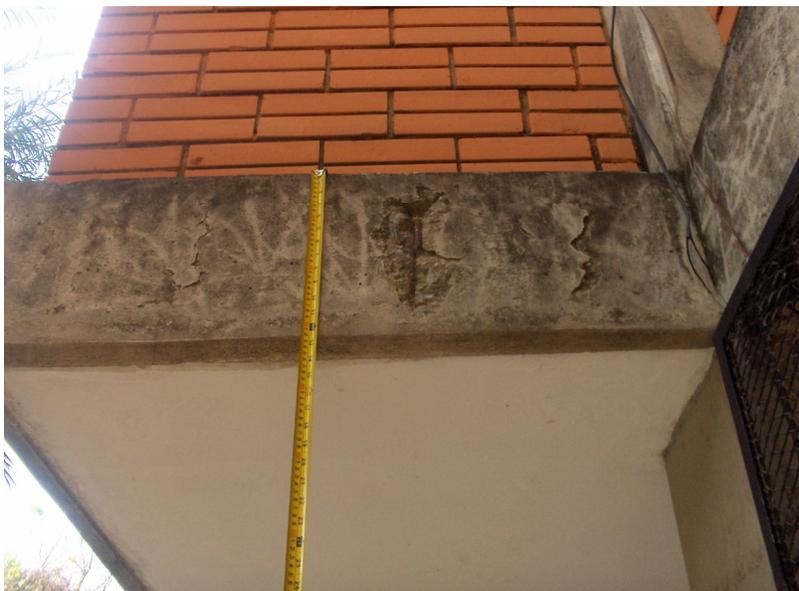
Imagen 022. Daños menores en la estructura. Presencia de estribos de viga plana en volado dirección norte-sur.

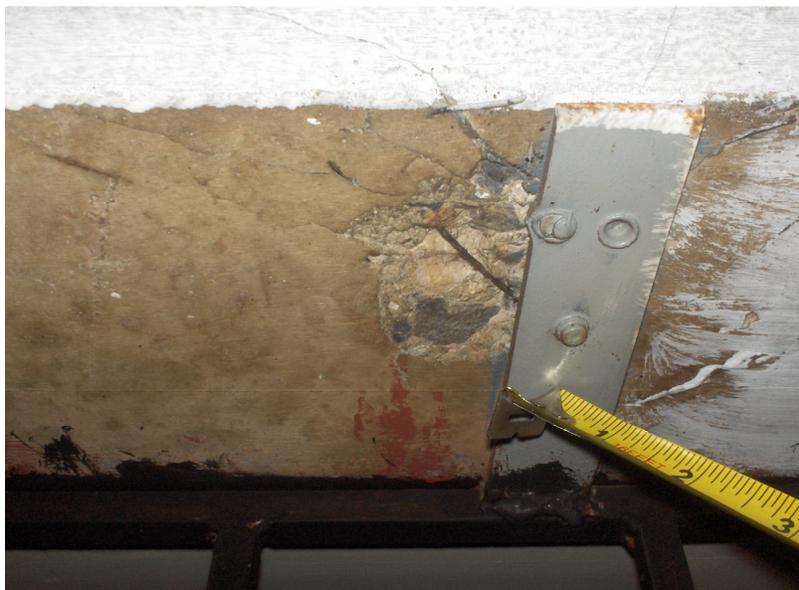
Imagen 023. Daños menores en la estructura. Viga alta en aula de segunda planta.

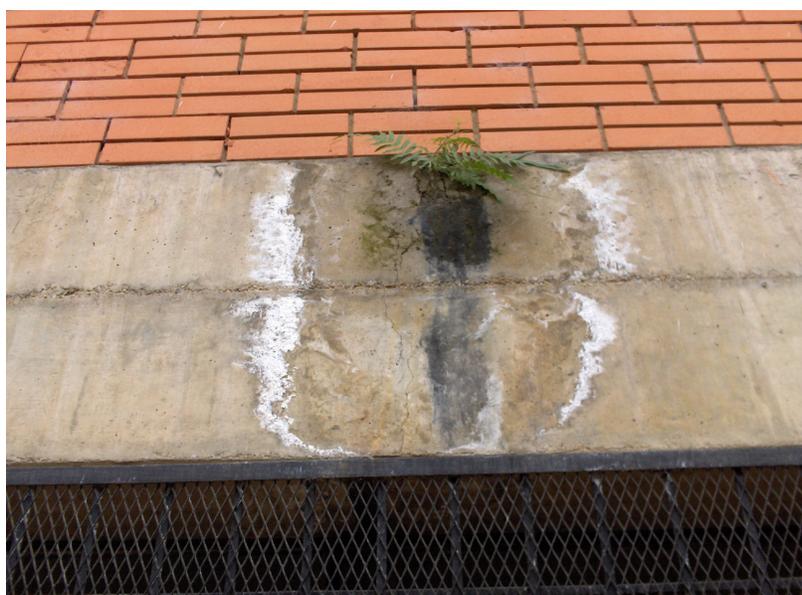
Imagen 024. Daños menores en la estructura producto de filtración.

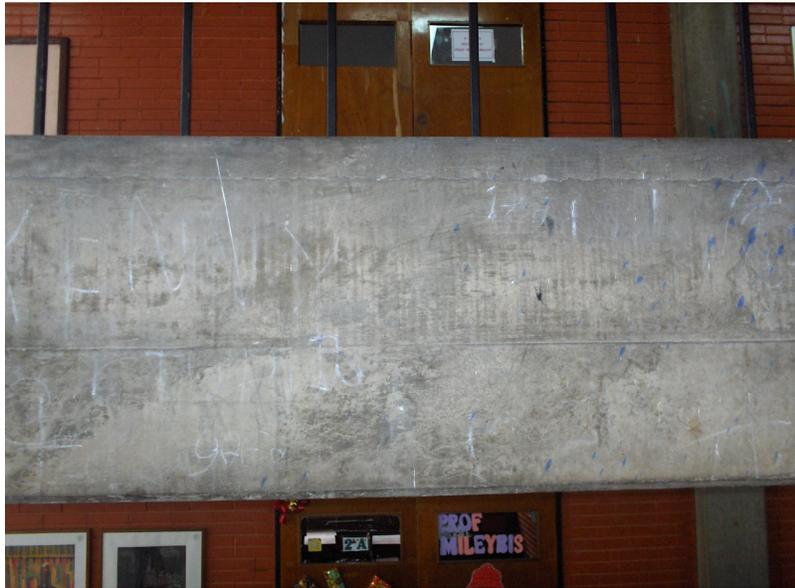
Imagen 025. Viga alta en escaleras.

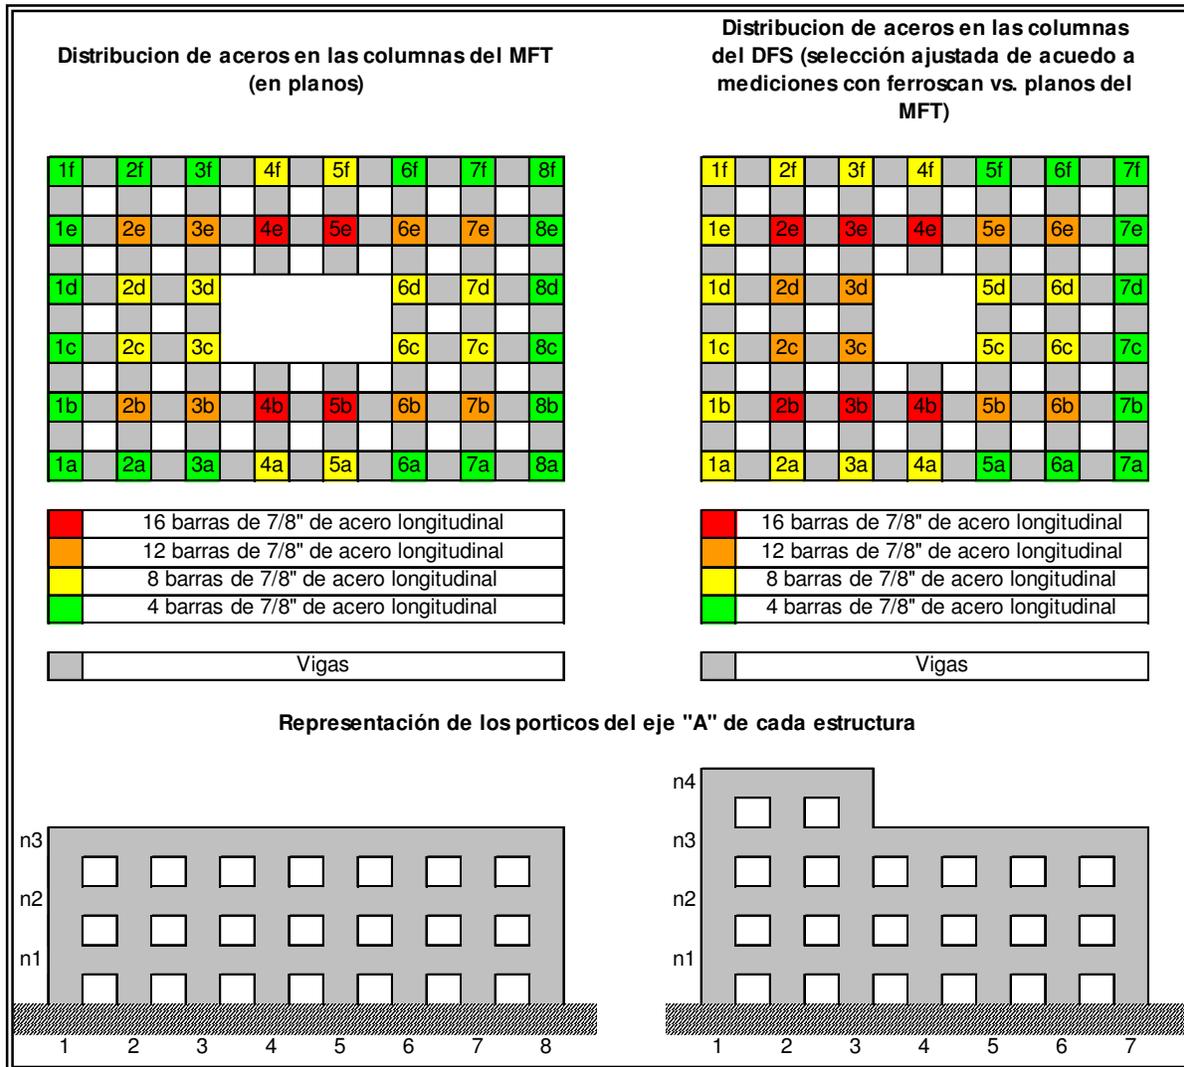
Separación de acero transversal	Ligaduras cada <u>20 cm</u>	
Diámetro longitudinal estimado	7/8"

Por medio de las inspecciones realizadas en la U.B.N. Domingo Faustino Sarmiento, más el análisis de los planos estructurales del Liceo Manuel Felipe Tovar, se determinó el acero longitudinal correspondiente a cada columna, necesario para obtener los diagramas de interacción y poder realizar el estudio de capacidad/demanda.

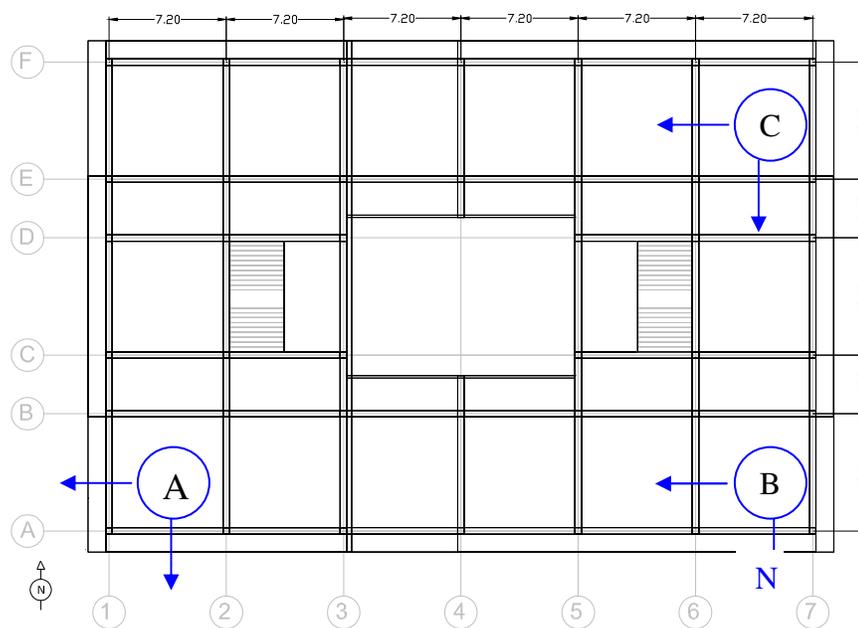
Figura 1 Esquema de instrumentación de la U.E. Domingo Faustino Sarmiento. El norte instrumental necesariamente no debe coincidir con el geográfico sino más bien con ejes estructurales principales.

En esta edificación se realizó un arreglo con tres sismómetros GURALP, el arreglo consistió en la instalación de los equipos en el tercer nivel de la edificación como se indica (Figura 1) con el fin de identificar los 3 modos fundamentales derivados de la suposición de comportamiento de dicho nivel como diafragma rígido en su plano, con 3 grados de libertad dinámicos. Los datos de este arreglo fueron adquiridos de manera simultánea con tres equipos independientes sincronizados a través de GPS.

Es obvio que derivado de la hipótesis de diafragma rígido, el sensor B ofrece grados de libertad redundantes pues en el diafragma ellos ya están contenidos en los sensores A y B, es decir, no debe existir diferencia de comportamiento entre los canales C-norte y B-norte así como tampoco entre los canales A-este y B-este. Sin embargo, la redundancia de

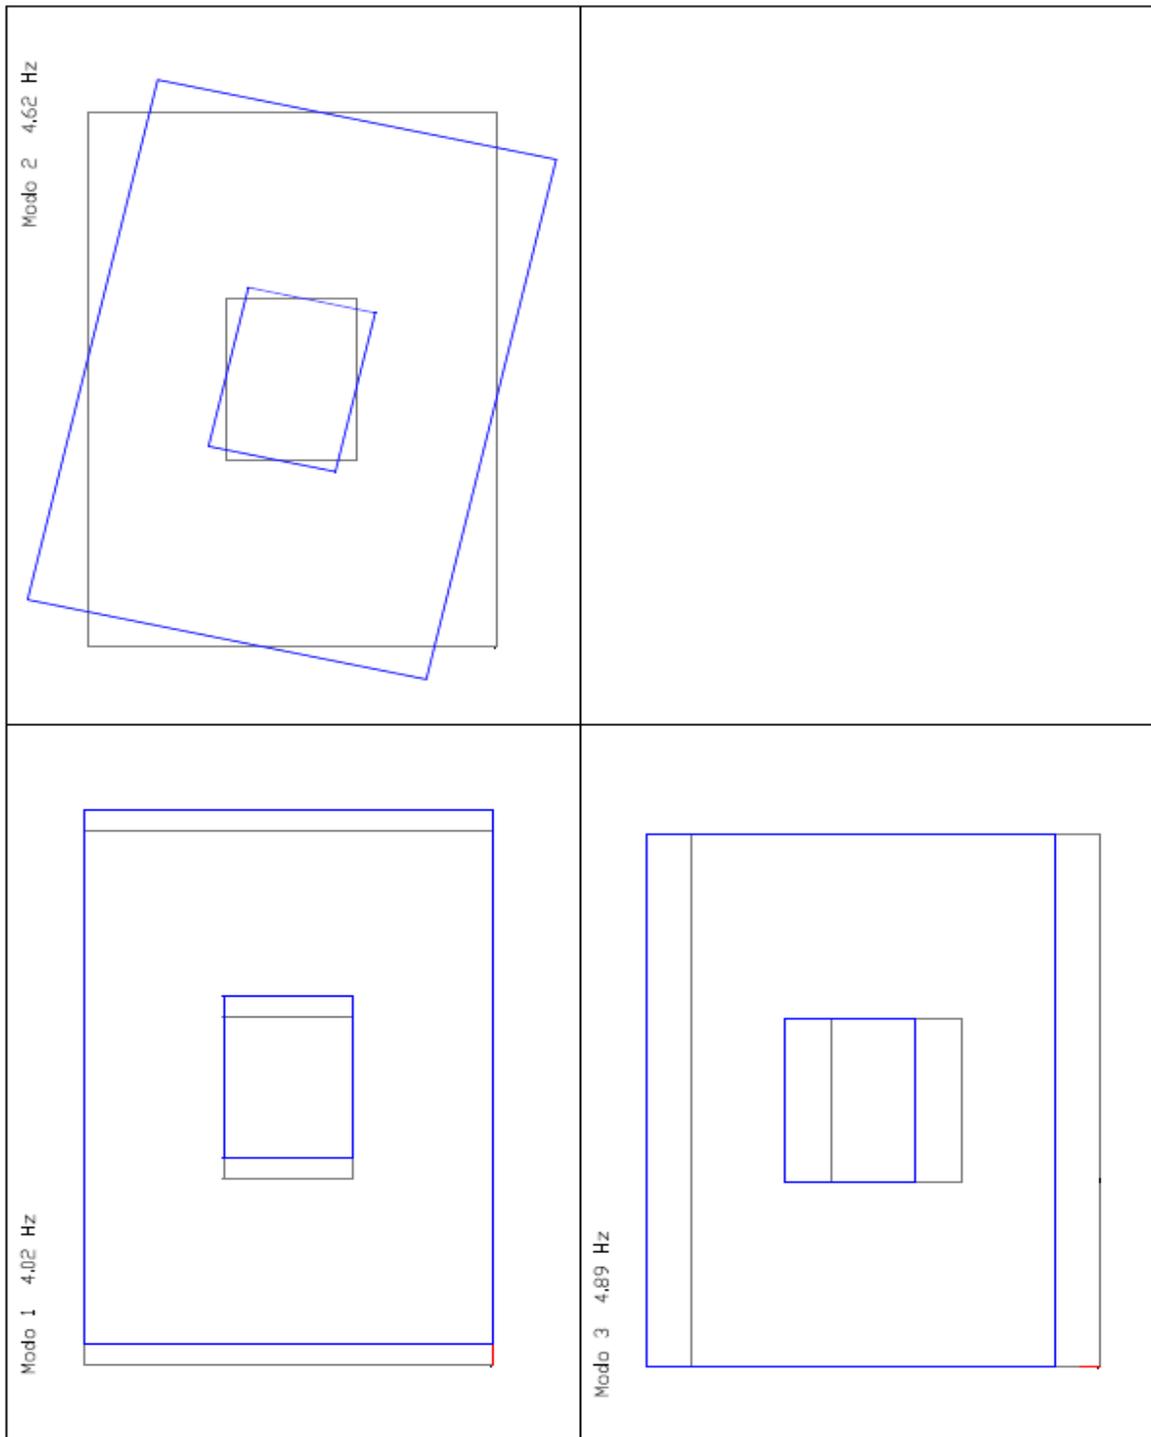
Figura 5.2.8 Detalle de las formas modales determinadas

- Los modos identificados en orden creciente de frecuencias son: Traslacional este, torsional y traslacional norte. Del análisis se deriva que estos tres primeros modos están prácticamente desacoplados a pesar de que puede apreciarse algún acoplamiento menor en algunas gráficas, este bien puede ser atribuido a la desviación entre la dirección del sensor y la principal de los ejes estructurales, sin embargo, en el caso de que fuese un acoplamiento estructural real, este es, para fines prácticos, despreciable.

- El amortiguamiento calculado para el primer modo es 3.66%, para el segundo 1.51% y para el tercero 1.17% del amortiguamiento crítico. Estos amortiguamientos son representativos de vibraciones a baja amplitud y no deben tomarse para análisis estructurales de edificaciones que no vayan a estar sujetas a esta condición.

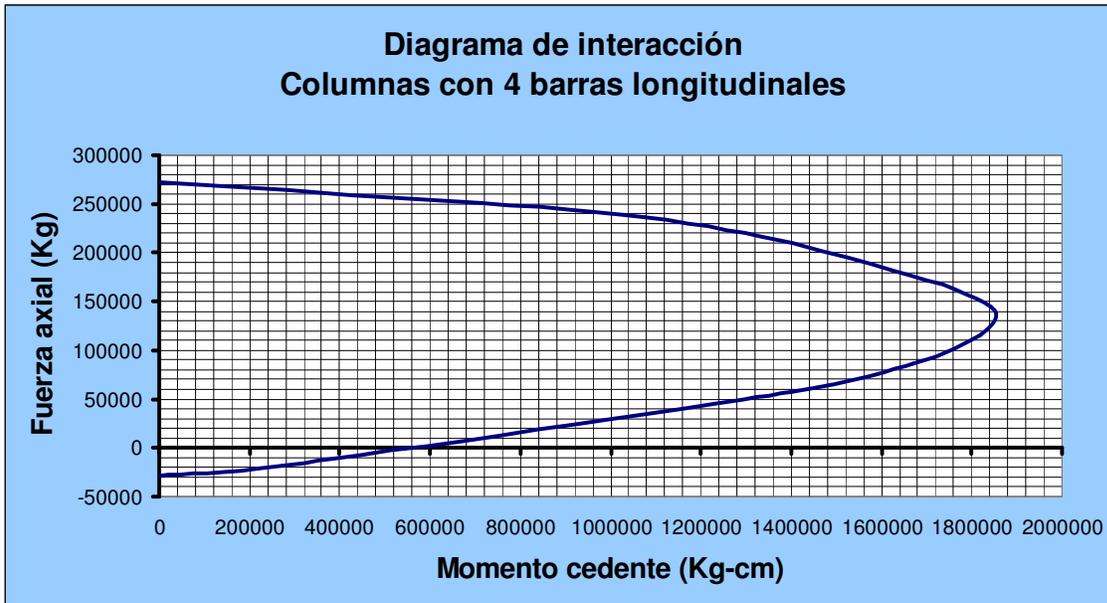
Diagrama de interacción correspondiente a las columnas de 1 barra longitudinal por cara.

Para el estudio del corte producto de la falla dúctil se determinaron los diagramas de interacción en cada columna, y conjuntamente con los valores de carga axial fueron calculados los momentos cedentes (My) de las mismas. El corte por flexión se determinó para cada dirección ortogonal suponiendo que se alcanza simultáneamente el momento cedente en ambos extremos del elemento. Mediante este estudio se pondrá en evidencia el efecto producido por los elementos de mampostería que no alcanzan una altura total de pórtico, generando una zona de confinamiento en el elemento estructural que impide la libre deformación en toda

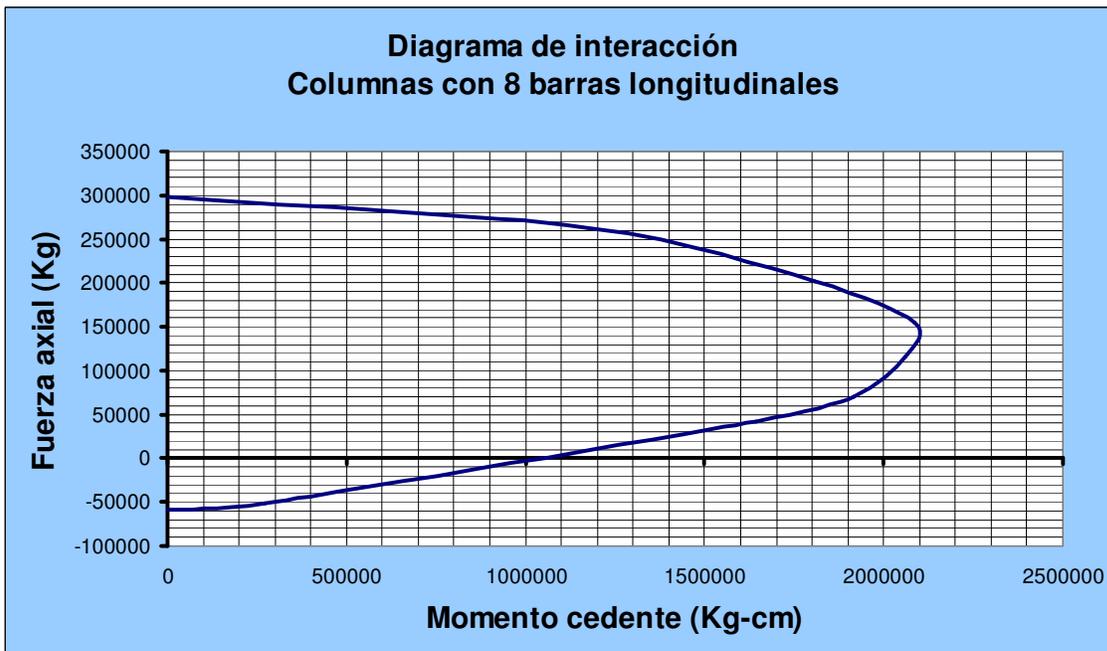
Diagrama de interacción correspondiente a las columnas de 2 barras longitudinales por cara.

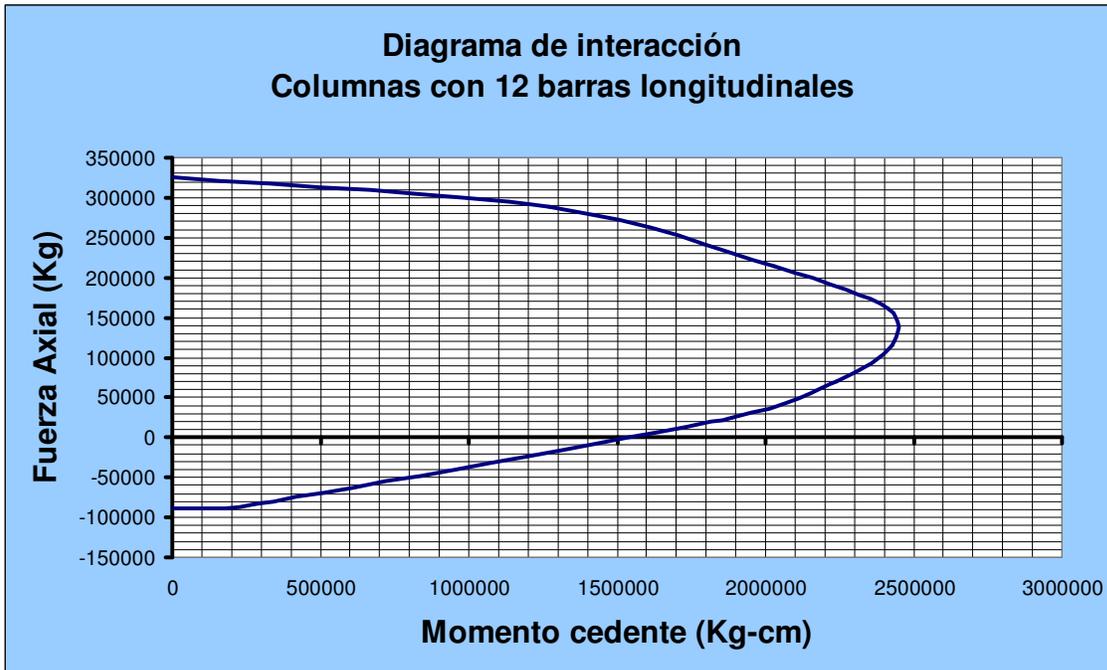
Diagrama de interacción correspondiente a las columnas de 3 barras longitudinales por cara

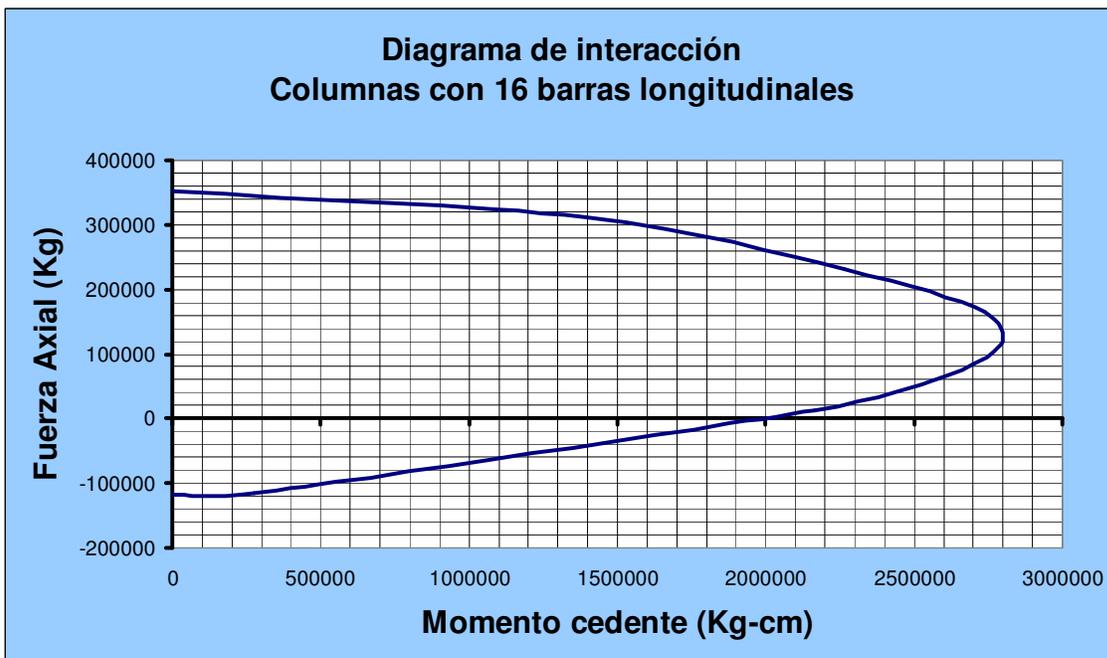
Diagrama de interacción correspondiente a las columnas de 4 barras longitudinales por cara

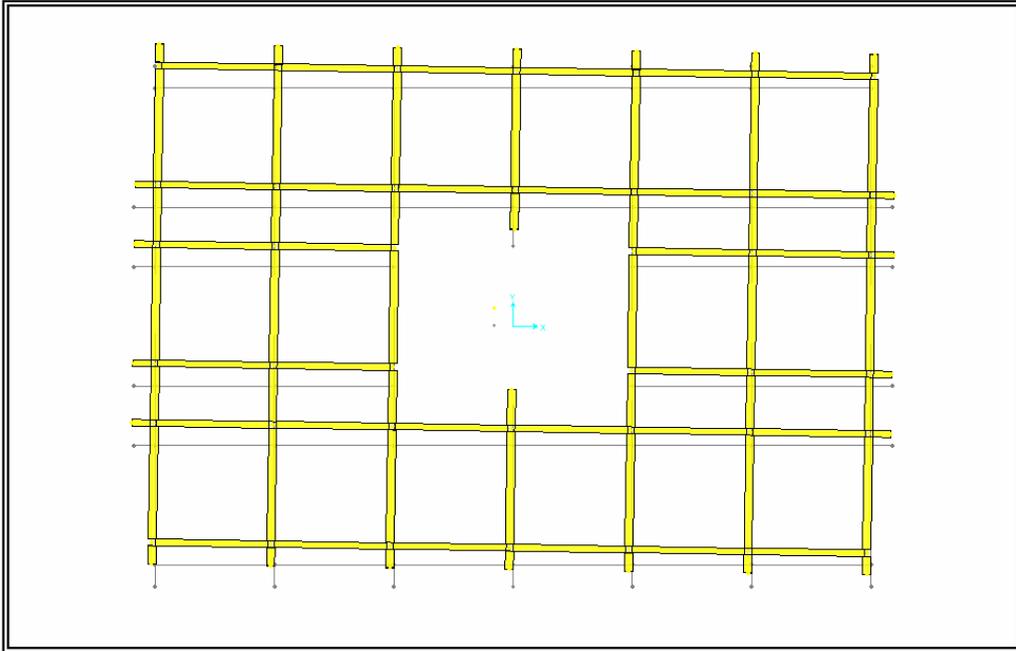
Modelo 1. Deformada del modo 1, Periodo=1,009 seg.

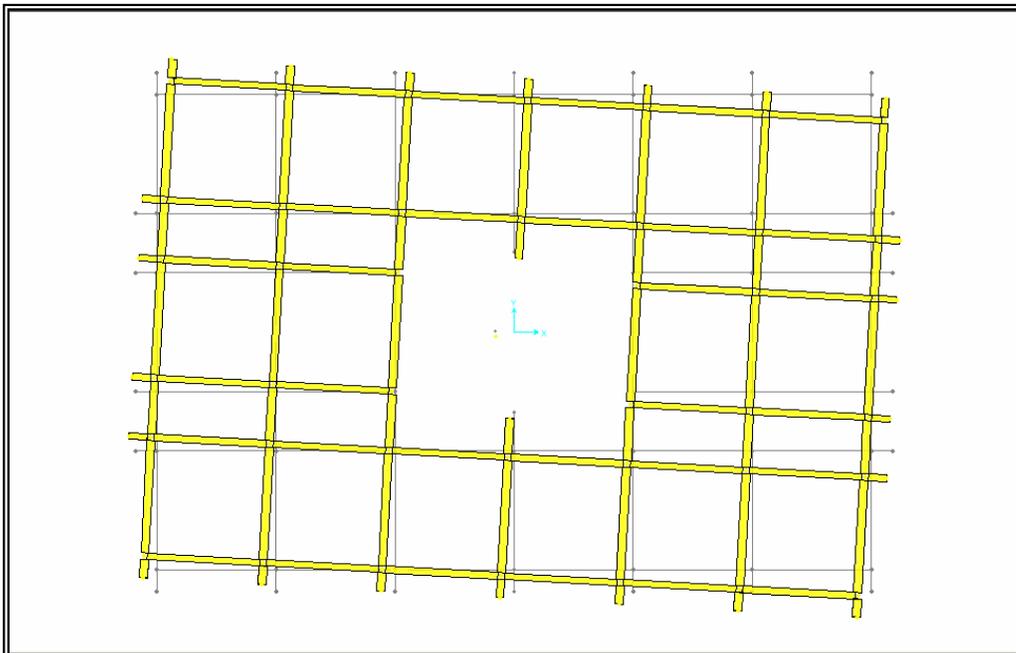
Modelo 1. Deformada del modo 2, Periodo=0,697 seg.

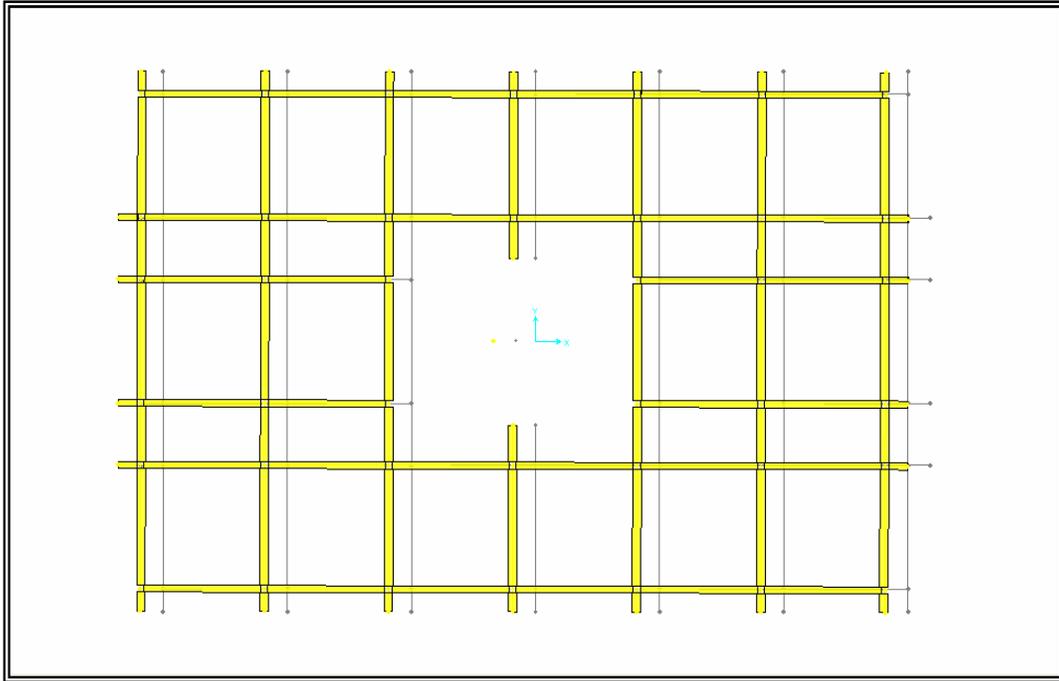
Modelo 1. Deformada del modo 3, Periodo=0,661 seg.

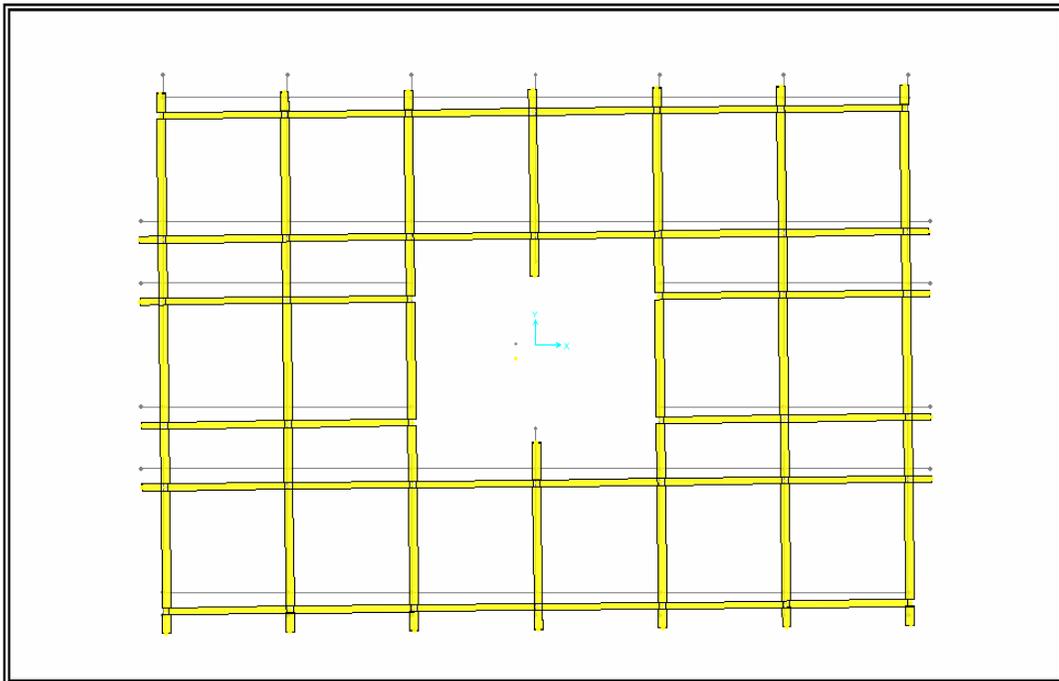
Modelo 2. Deformada del modo 1, Periodo=1,464 seg.
