TRABAJO ESPECIAL DE GRADO

EVALUACIÓN SISMORRESISTENTE DE EDIFICACIONES ESCOLARES TIPO CAJETÓN CERRADO.

Presentado ante la Ilustre
Universidad Central de Venezuela
Por los Brs.
Sosa B., Marcos G.
Taboada G., Adrián E.
Para optar al título de
Ingeniero Civil

Caracas, Noviembre de 2007.

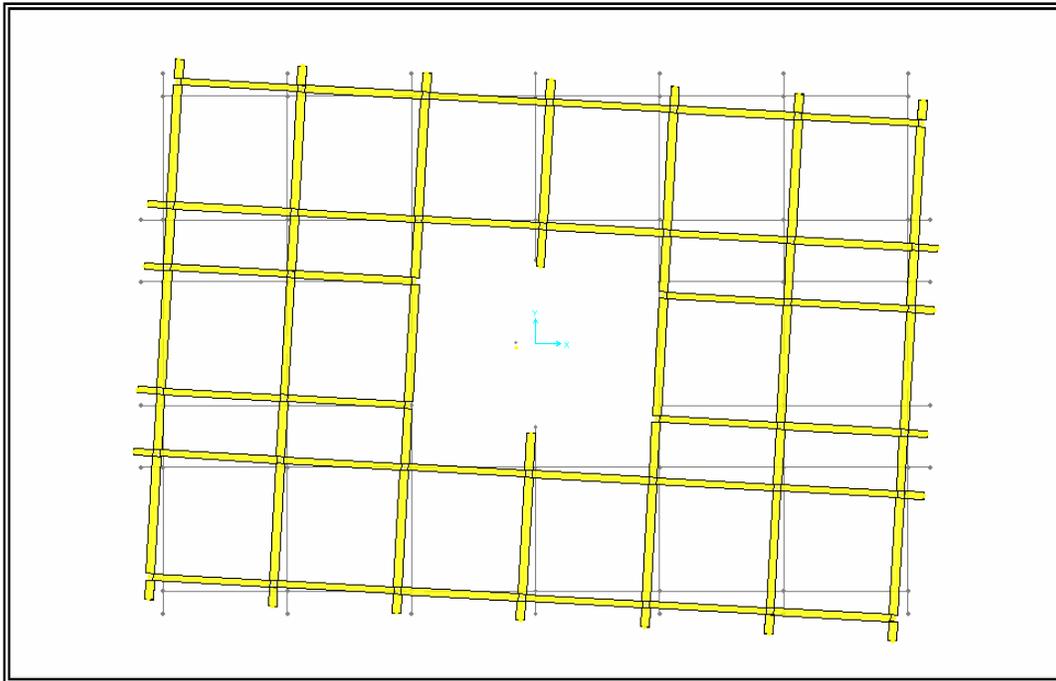
Modelo 2. Deformada del modo 2, Periodo=0,983 seg.

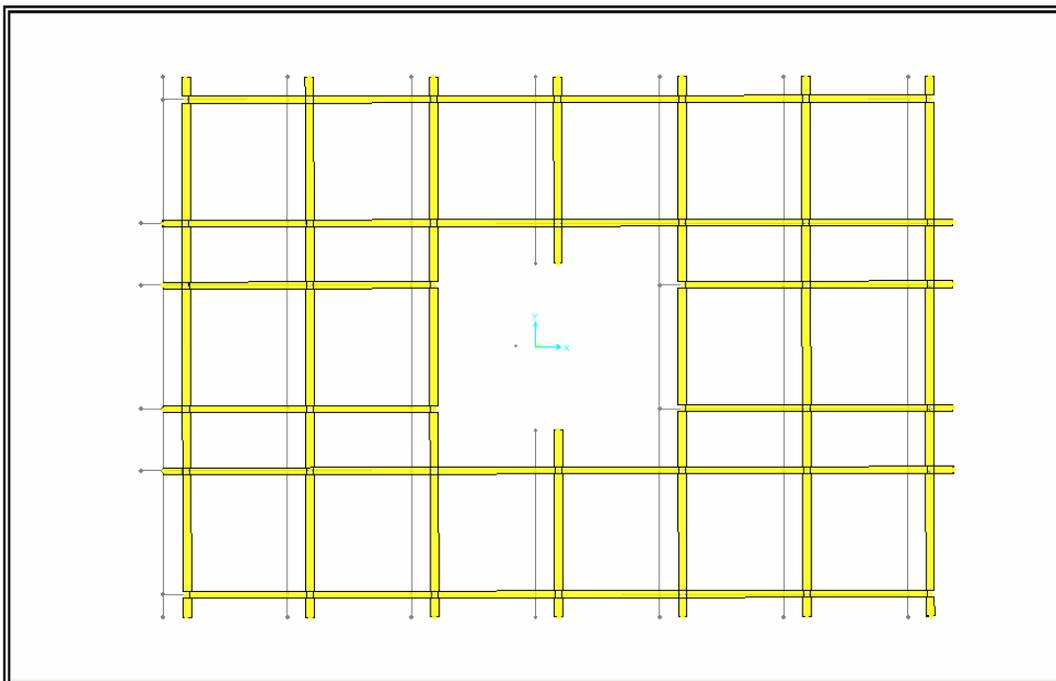
Modelo 2. Deformada del modo 3, Periodo=0,923 seg.

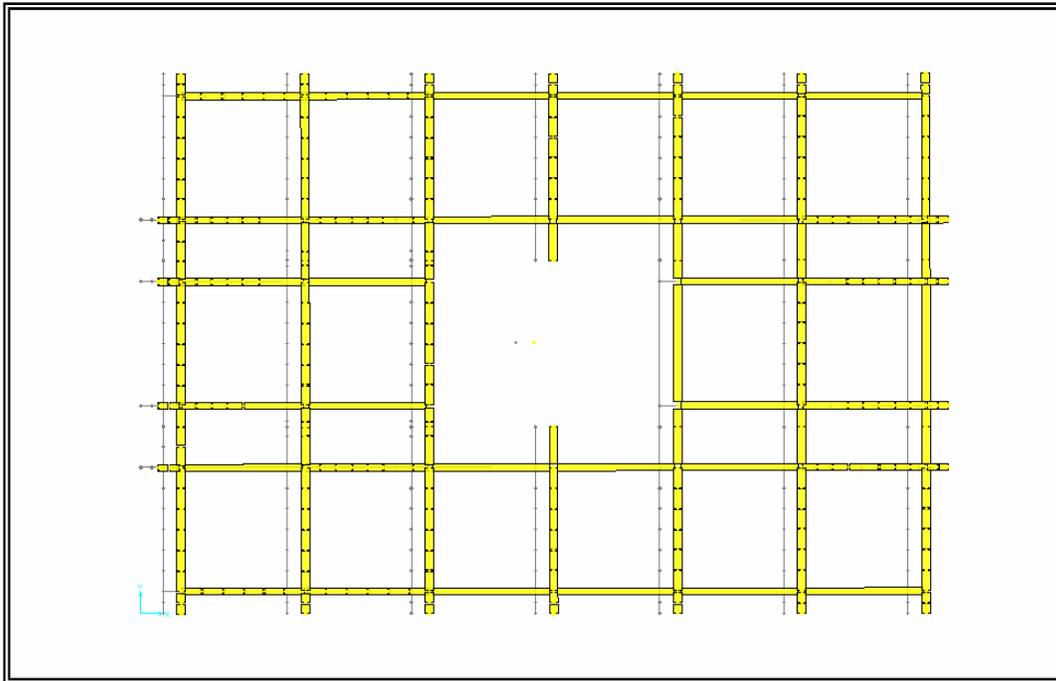
Modelo 3. Deformada del modo 1, Periodo=0,374 seg.

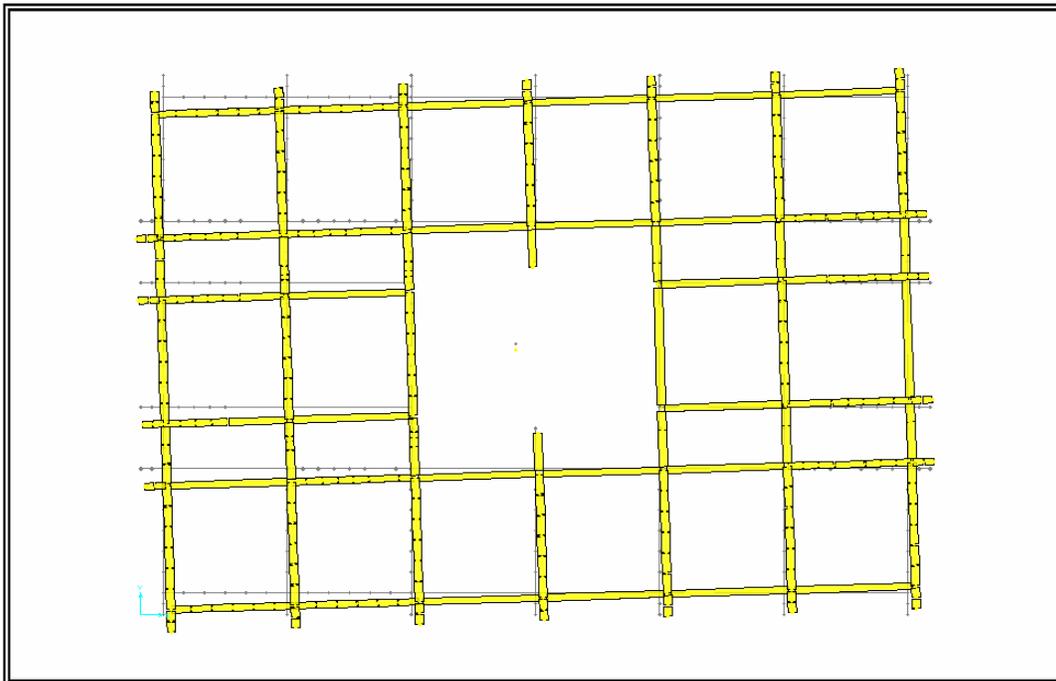
Modelo 3. Deformada del modo 2, Periodo=0,283 seg.

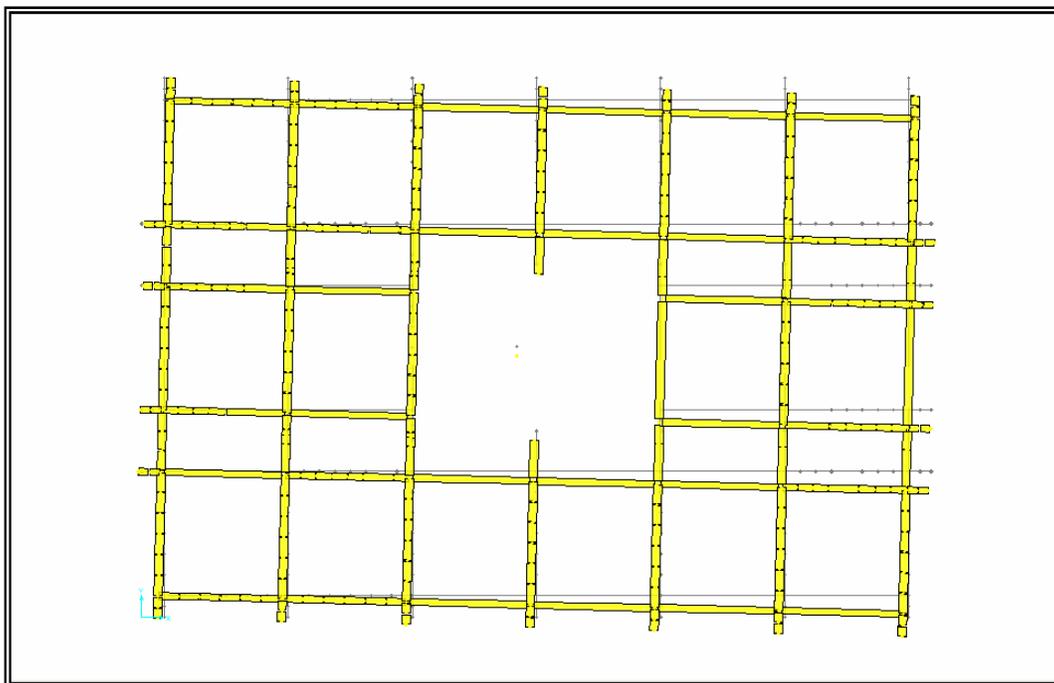
Modelo 3. Deformada del modo 3, Periodo=0,238 seg.

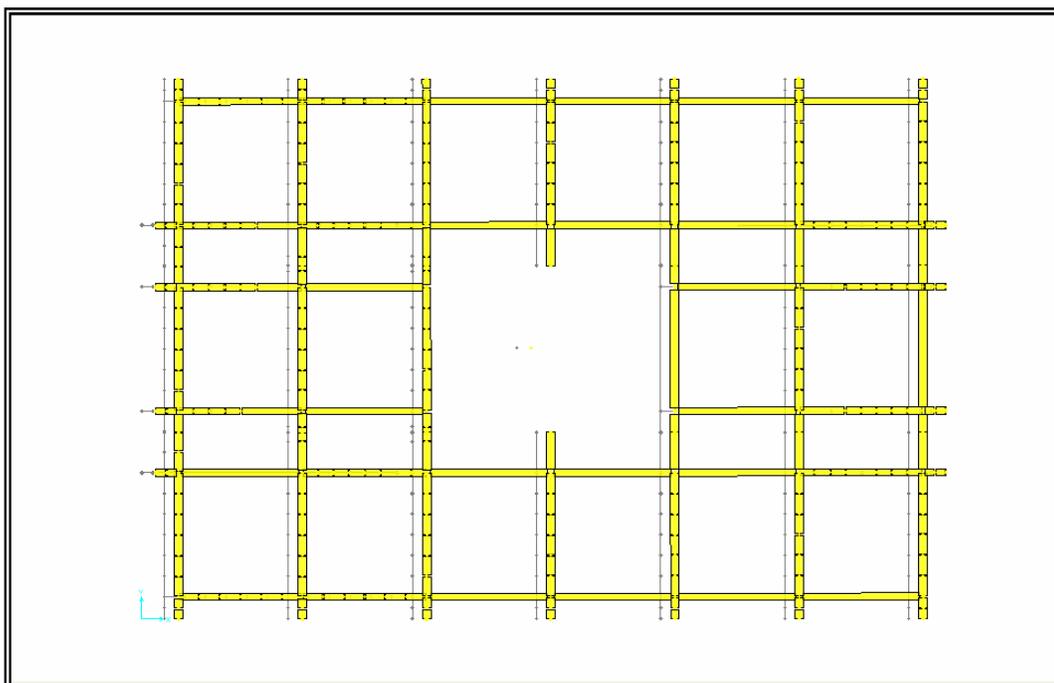
Modelo 4. Deformada del modo 1, Periodo=0,424 seg.

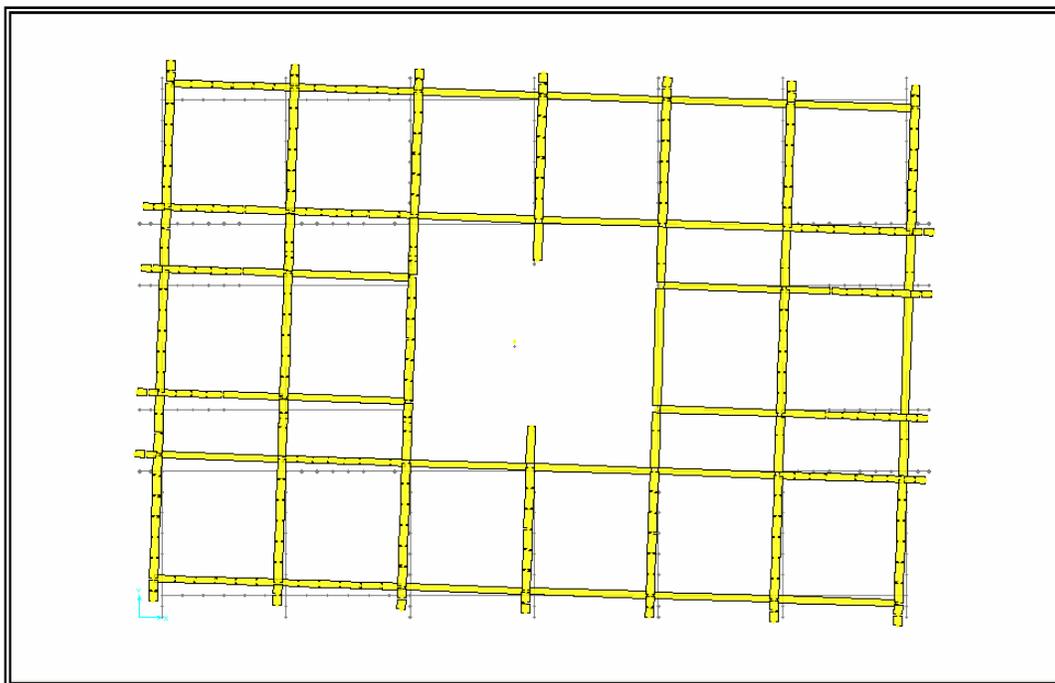
Modelo 4. Deformada del modo 2, Periodo=0,298 seg.

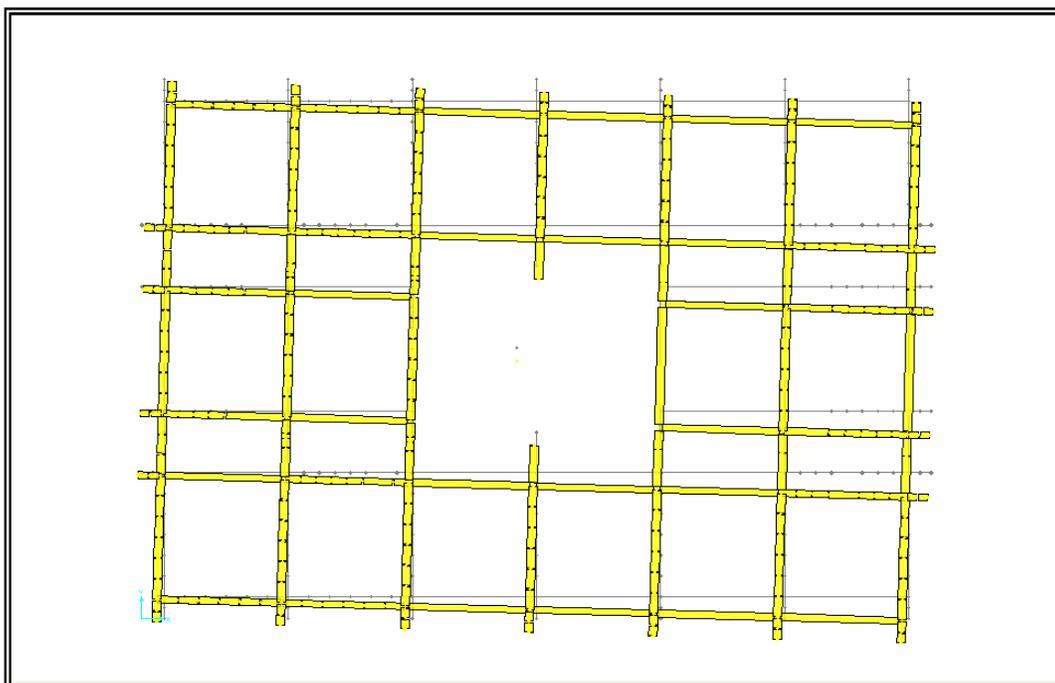
Modelo 4. Deformada del modo 3, Periodo=0,248 seg.

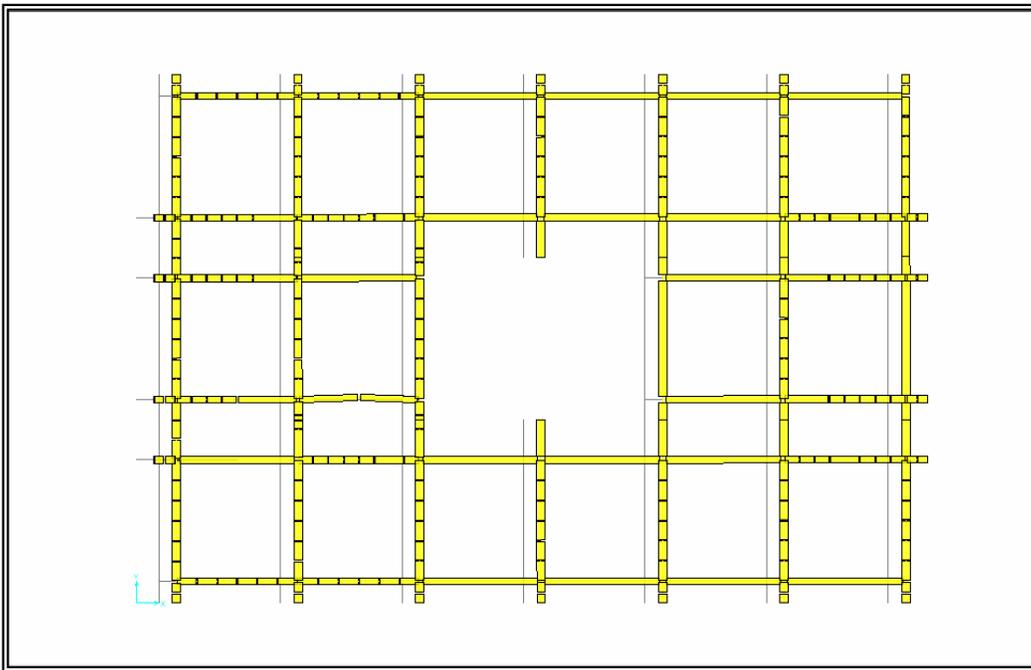
Modelo 5. Deformada del modo 1, Periodo=0,371 seg.

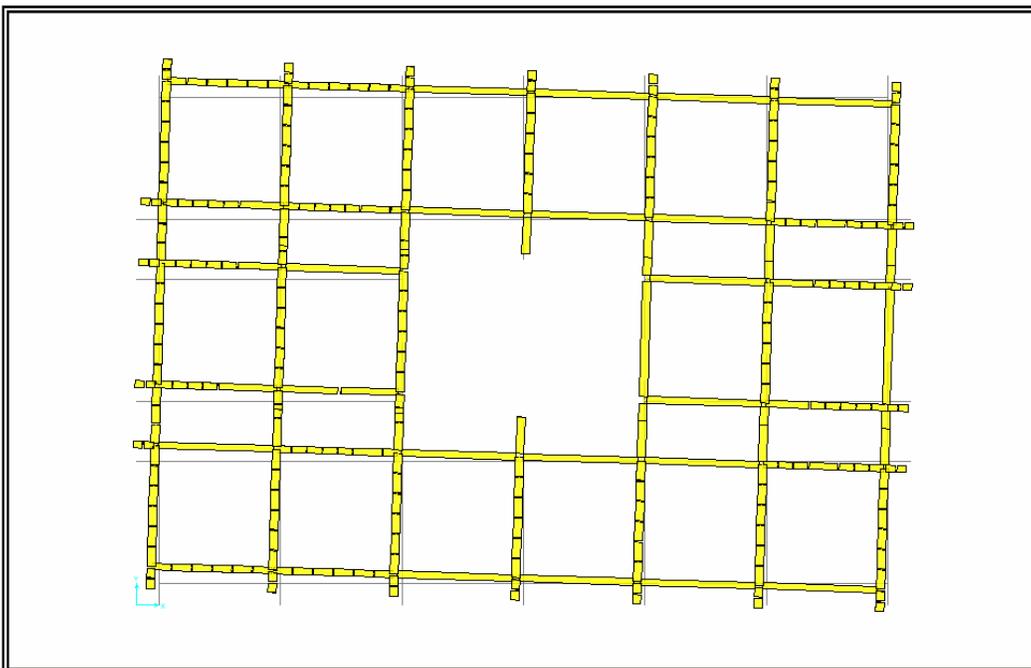
Modelo 5. Deformada del modo 2, Periodo=0,278 seg.

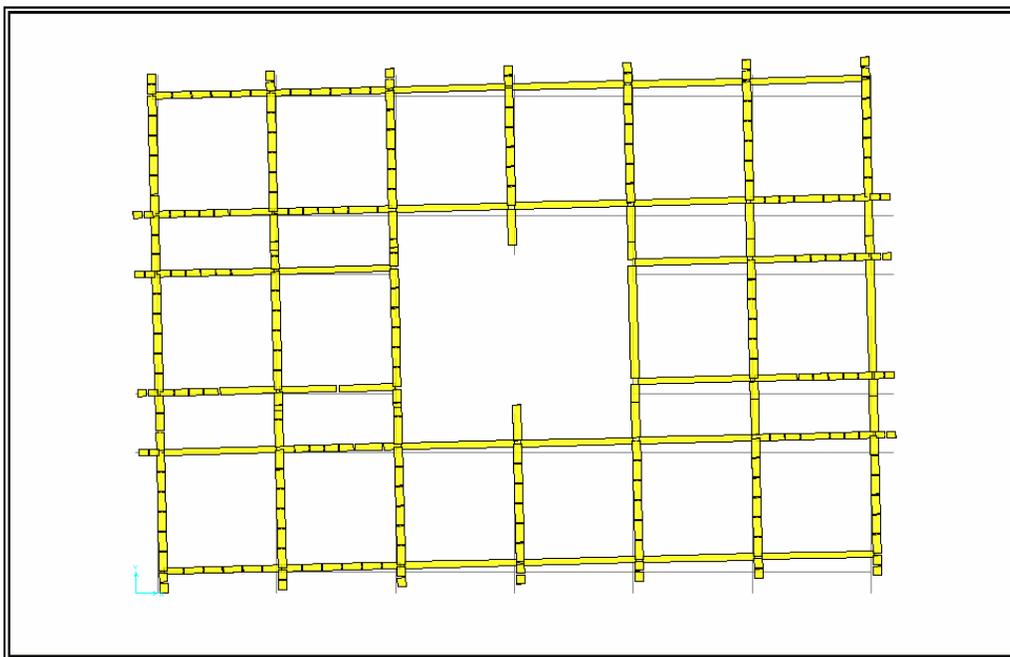
Modelo 5. Deformada del modo 3, Periodo=0,234 seg.

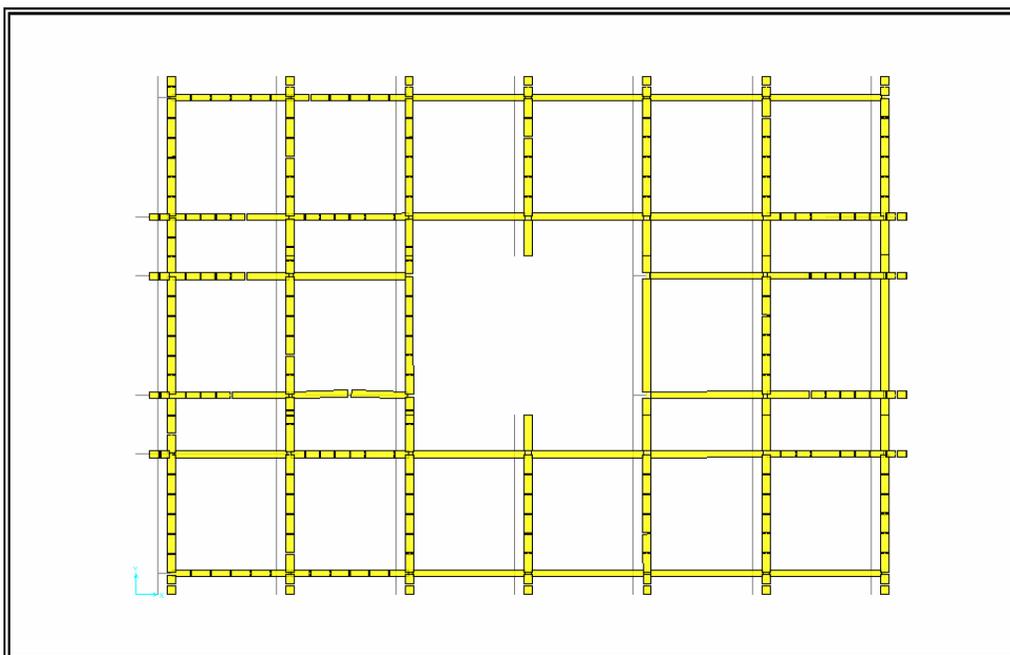
Modelo 6. Deformada del modo 1, Periodo=0,422 seg.

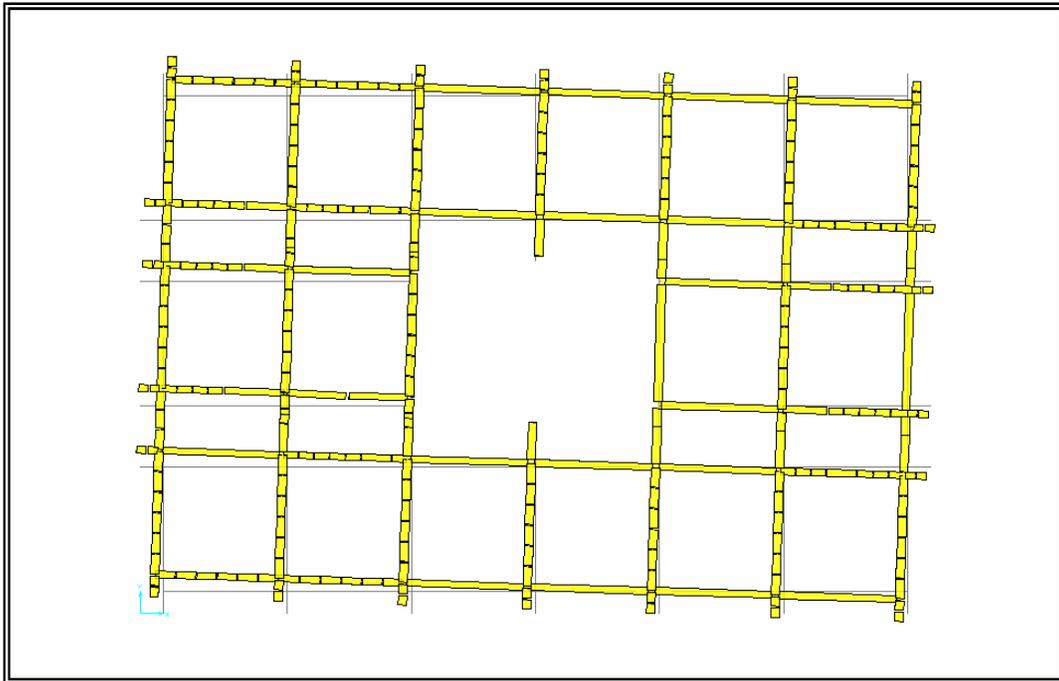
Modelo 6. Deformada del modo 2, Periodo=0,293 seg.

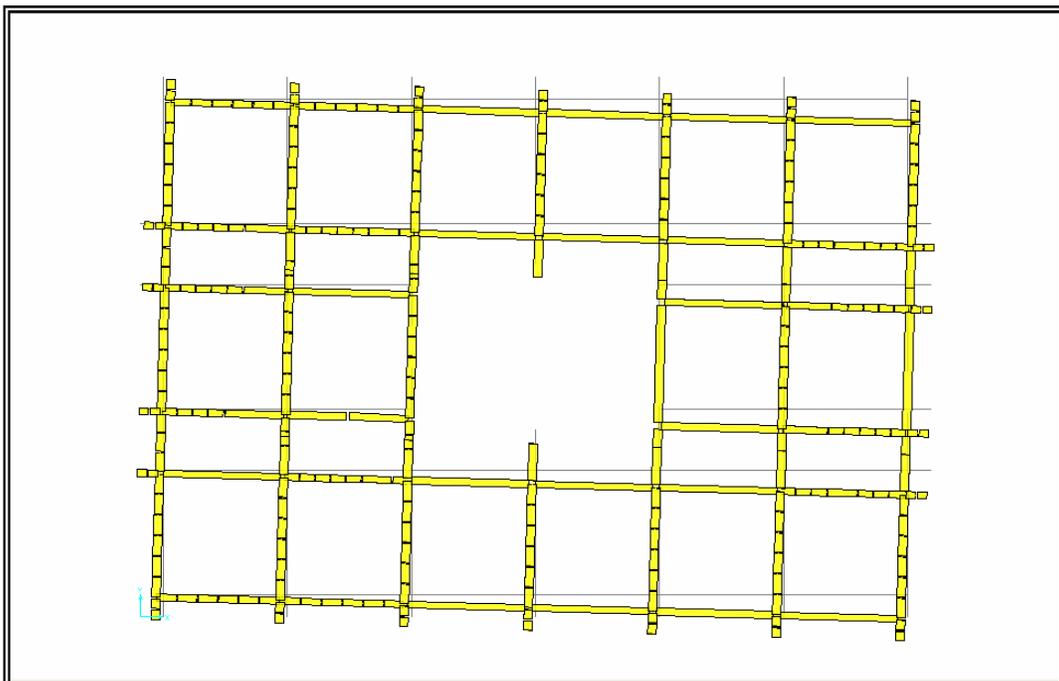
Modelo 6. Deformada del modo 3, Periodo=0,243 seg.
