EVALUACIÓN DEL RIESGO SÍSMICO EN ESCUELAS TIPO ANTIGUO I, ESPECIALMENTE LA U.E. LUIS ALEJANDRO ALVARADO, UBICADA EN CAGUA, ESTADO ARAGUA

Trabajo Especial de Grado
Presentado ante la Ilustre
Universidad Central de Venezuela por las Brs.
Ebres E., Deglys Vanessa
Olivo A., María Carolina
Para optar el Título de Ingeniero Civil

Caracas, mayo de 2008

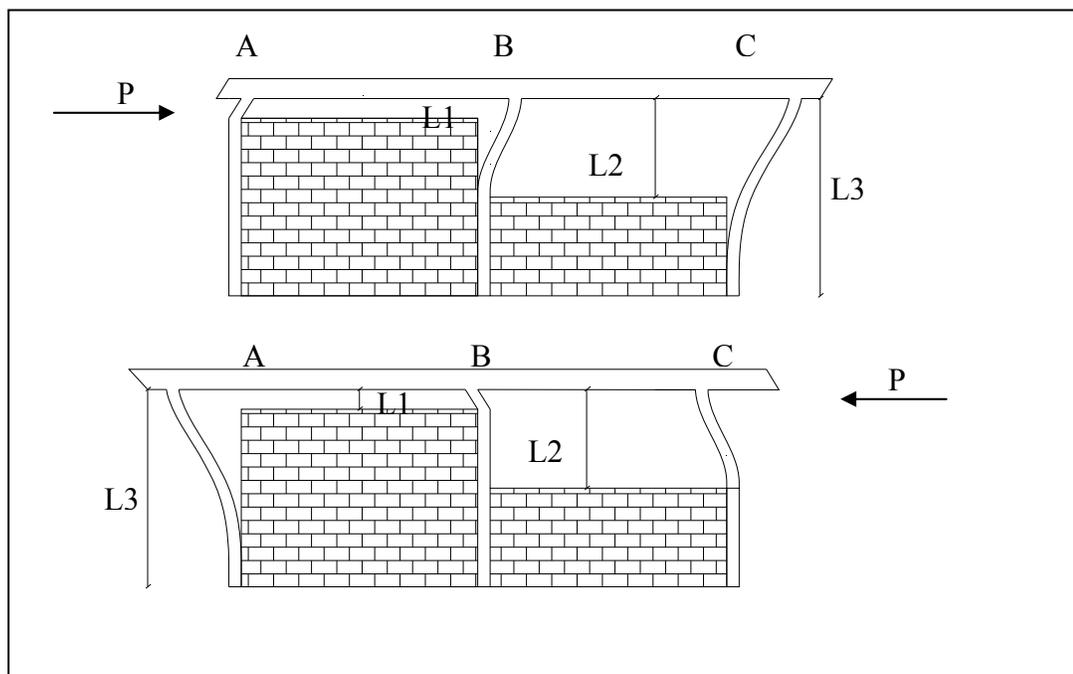
Figura II.2.2.1. Ejemplo longitud efectiva de columnas.
Fuente: Elaboración propia.

Es importante mencionar que cuando las columnas A y B se deforman con una longitud efectiva igual a $L1$, el mecanismo de falla que gobierna es la deformación por corte, mientras que en los otros casos gobiernan las deformaciones por flexión.

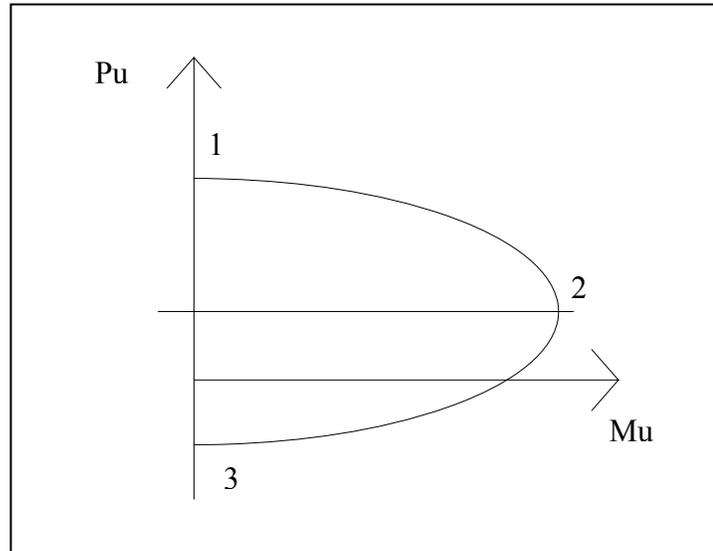
Figura II.3.1. Esquema de un Diagrama de Interacción.
Fuente: Elaboración Propia.

El punto 1 representa la falla de la columna con una carga axial únicamente en compresión; el punto 2 representa la falla balanceada, en donde al mismo tiempo el concreto en su fibra extrema a compresión alcanza su deformación última y el acero a tracción comienza con la cadencia y el punto 3 representa la falla a una carga axial máxima en tracción. La falla comprendida entre los puntos 1 y 2 es llamada en compresión y entre los puntos 2 y 3 es una falla en tracción.

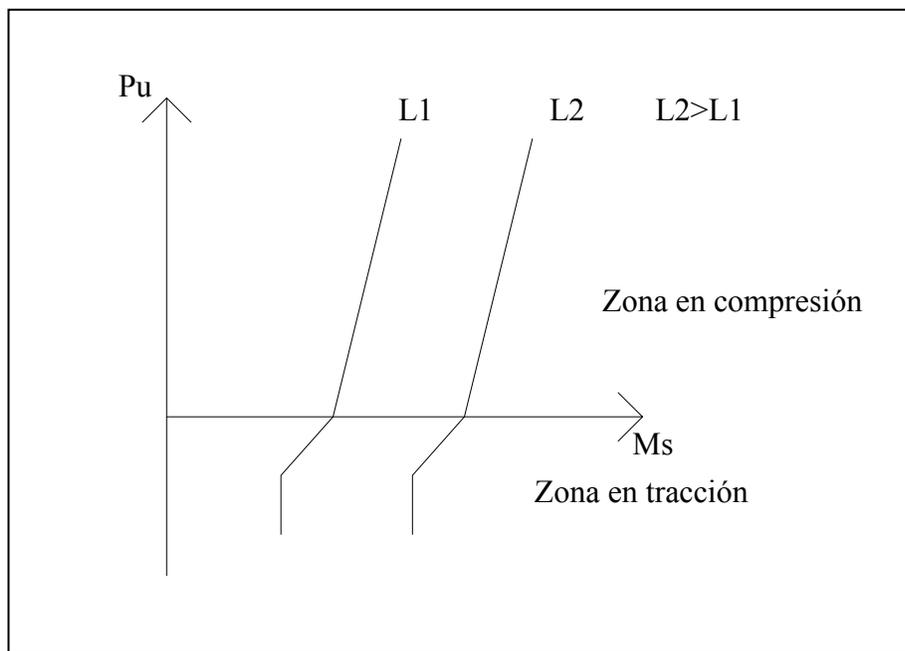
De esta manera se puede construir un diagrama Pu contra Ms (Figura II.4.1).

Figura II.4.1. Diagrama de Corte de una columna.
Fuente: Elaboración propia.

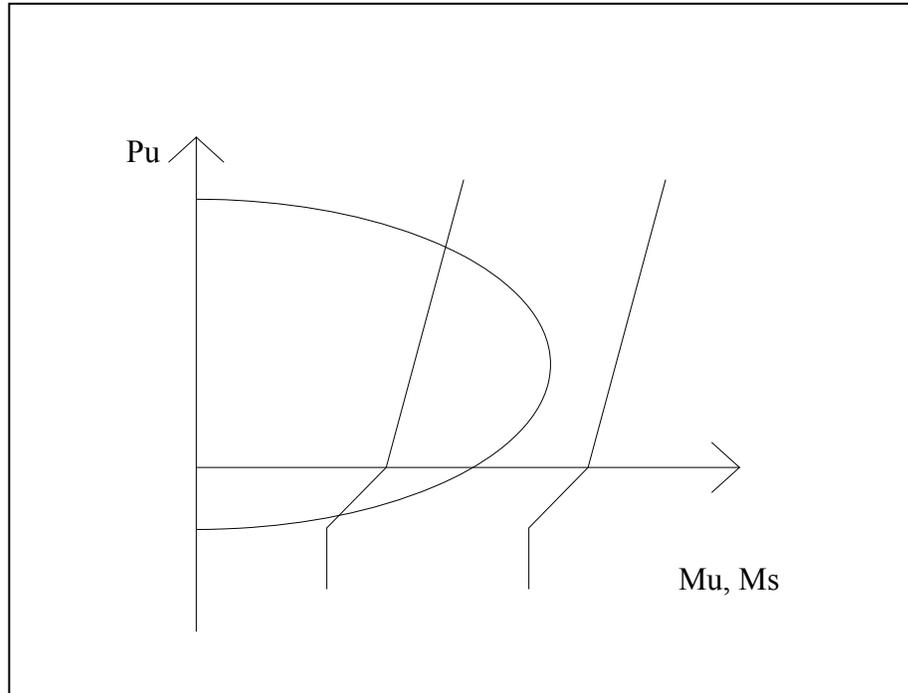
Para obtener la verdadera capacidad de una columna hay que superponer los dos tipos de diagramas, obteniendo el siguiente (Figura II.4.2):

Figura II.4.2. Diagrama para obtener la capacidad de una columna.
Fuente: Elaboración propia.

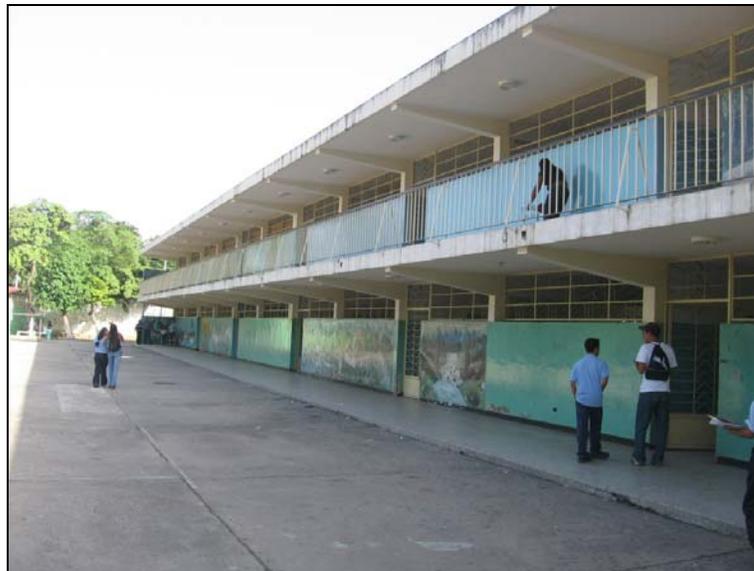
Figura IV.1.3. U.E.N. José Rafael Revenga. Edificio I.
Fuente: Elaboración propia.

Está constituida por dos edificios idénticos, ubicados uno enfrente del otro (Figura IV.1.2, IV.1.3 y IV.1.4). Cada edificio está constituido por dos módulos iguales, alineados entre sí, que se encuentran separados mediante una junta de construcción (Figura IV.1.5). Cada módulo tiene 3 salones en cada piso, un total de 6 por módulo, 12 por cada edificio.

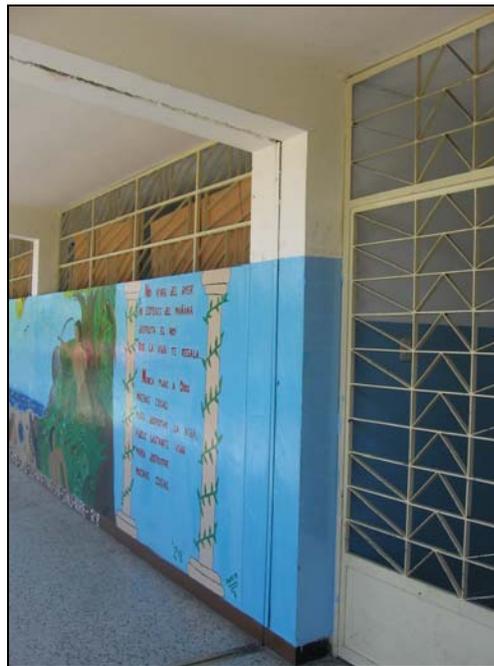
Figura IV.1.5 U.E.N. José Rafael Revenga. Edificio I. Planta Alta.
Junta de construcción que separa los módulos.
Fuente: Elaboración propia.

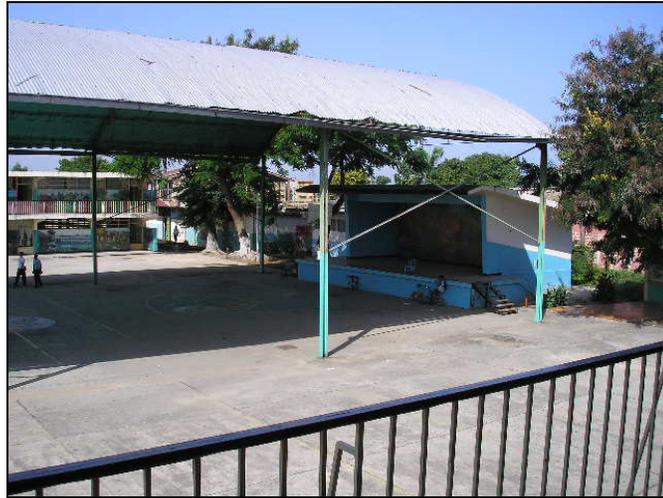
Figura IV.1.6. U.E.N. José Rafael Revenga. Anfiteatro y cancha ubicados en el patio central.
Fuente: Elaboración propia.

Ambos edificios se encuentran conectados mediante un pasillo en el cual se ubican los baños. En la institución también existe un patio central en el que se encuentra un anfiteatro y una cancha (Figura IV.1.6).

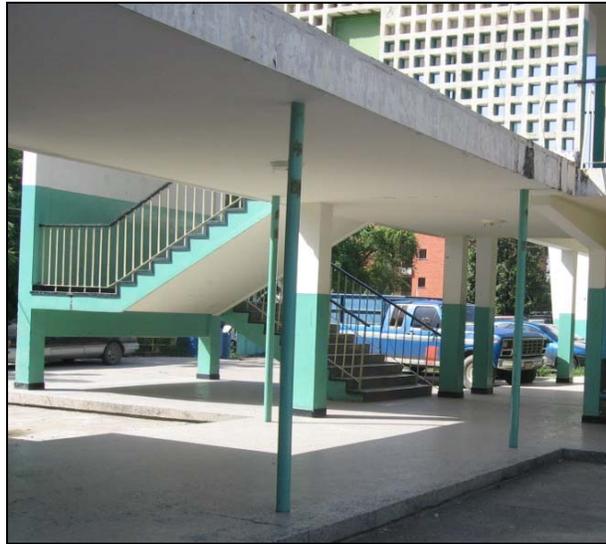
Cada edificio consta de dos plantas y la escalera que las comunica se encuentra ubicada en uno de los extremos de cada edificio. En el descanso de la planta superior de las escaleras, la pared que da hacia el pasillo está constituida por bloques de ventilación y del lado opuesto solo existe una reja (Figura IV.1.7).

Figura IV.1.7. U.E.N. José Rafael Revenga. Edificio II. Planta Baja.
Escalera que comunica las plantas del edificio.
Fuente: Elaboración propia.

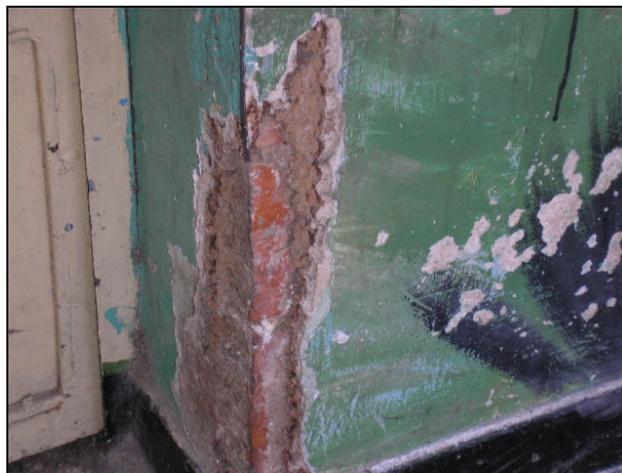
Figura IV.1.8. U.E.N. José Rafael Revenga. Edificio I. Planta Baja.
Se observan los bloques de arcilla y el friso de las paredes.
Fuente: Elaboración propia.

Mediante las observaciones realizadas, se pudo notar que las paredes son de bloques de arcilla y el espesor del friso es de, aproximadamente, 4 cm. (Figura IV.1.8).

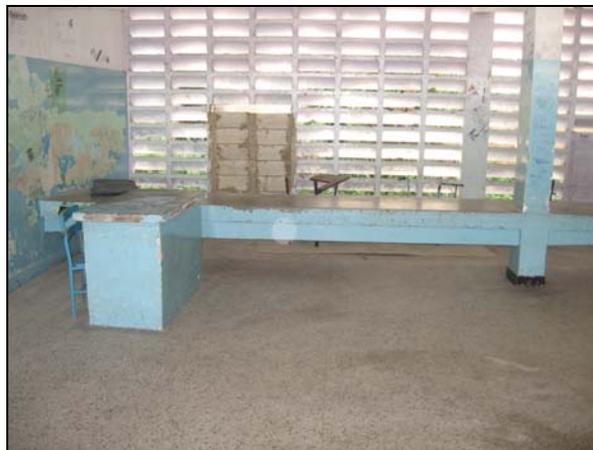
Figura IV.1.9. U.E.N. José Rafael Revenga. Edificio I. Planta Baja.
Escritorio de concreto empotrado al piso y banquito
de concreto empotrado a las columnas.
Fuente: Elaboración propia.

El piso de los salones es de granito. En cada aula hay un escritorio de concreto empotrado en el piso y un banquito, también de concreto, empotrado en dos de las columnas internas del salón. (Figura IV.1.9). El tope superior del banquito está a una altura de 62 cm. del piso. Las puertas tienen 1,10 m. de ancho y 2,10 m. de altura.

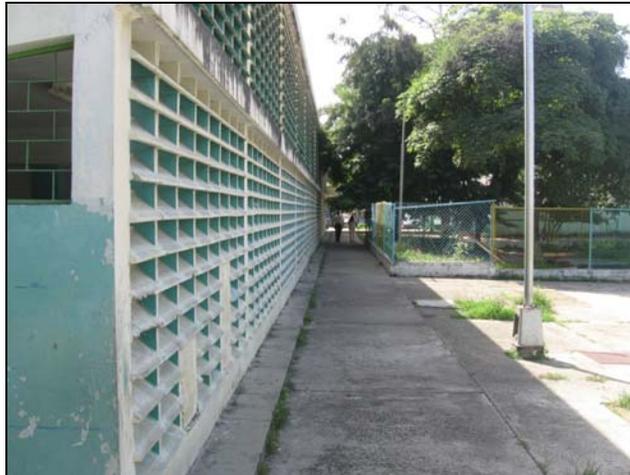
Figura IV.1.10. U.E.N. José Rafael Revenga. Edificio II. Planta Baja.
Fachada Sur. Se observan los bloques de ventilación.
Fuente: Elaboración propia.

La fachada Norte del Edificio I está constituida por bloques de ventilación, al igual que la fachada Sur del Edificio II (Figura IV.1.10).

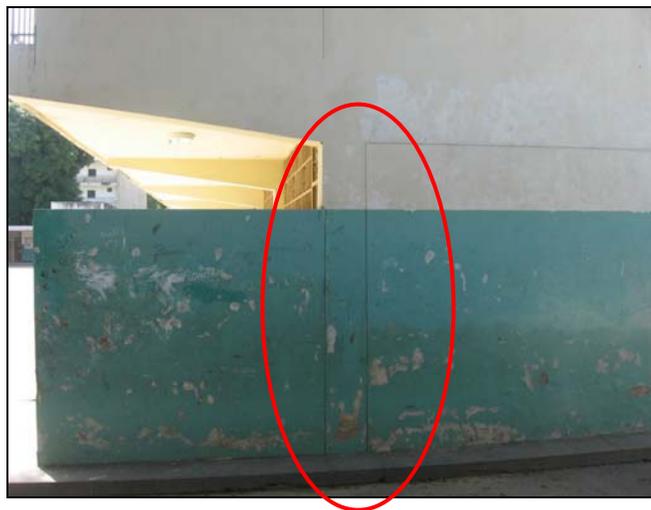
En la fachada oeste de ambos edificios, se observa claramente la separación física entre la columna y la pared (Figura IV.1.11).

Figura IV.1.11. U.E.N. José Rafael Revenga. Edificio II. Planta Baja.
Fachada Oeste. Se observa la separación física entre la columna y la pared.
Fuente: Elaboración propia.

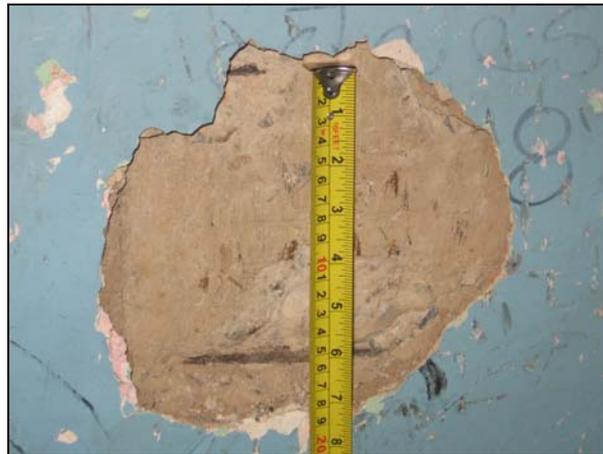
Es importante mencionar el deterioro que presentan las instalaciones de esta institución, ejemplo de esto es el levantamiento del friso producido por la humedad, la corrosión de aceros y las grietas que evidencian la separación de paredes y columnas (Figura IV.1.12). La estructura presenta tal deterioro que en una de las columnas de la planta baja se pudo observar la separación del refuerzo transversal (15 cm.) (Figura IV.1.12).

Figura IV.1.12. U.E.N. José Rafael Revenga. Edificio I. Planta Baja. Fachada Oeste. Se observa el levantamiento del friso, la corrosión del acero transversal y su separación (15 cm.).

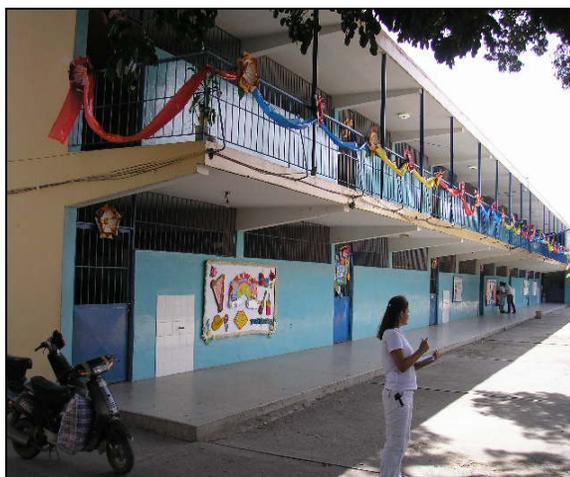
Figura IV.2.2. U.E. Rafael Briceño Ortega. Edificio único.
Fuente: Elaboración propia.

Esta institución está conformada por un sólo edificio, el cual posee la misma distribución, diseño y características geométricas y estructurales que los edificios de la U.E. José Rafael Revenga, es decir, está constituido por dos módulos iguales, alineados entre sí, que se encuentran separados mediante una junta de construcción y cada módulo consta de siete pórticos en la dirección corta y no tiene vigas altas en la dirección larga (Figura IV.2.2 y IV.2.3).

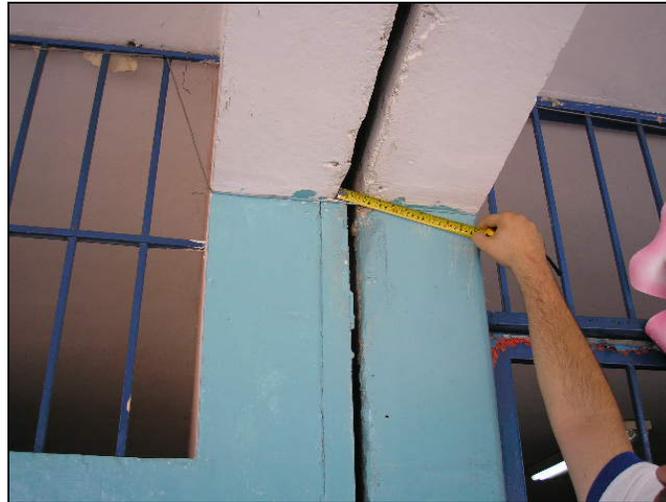
Figura IV.2.3 U U.E. Rafael Briceño Ortega. Edificio único. Planta Alta.
Junta de construcción que separa los módulos.
Fuente: Elaboración propia.

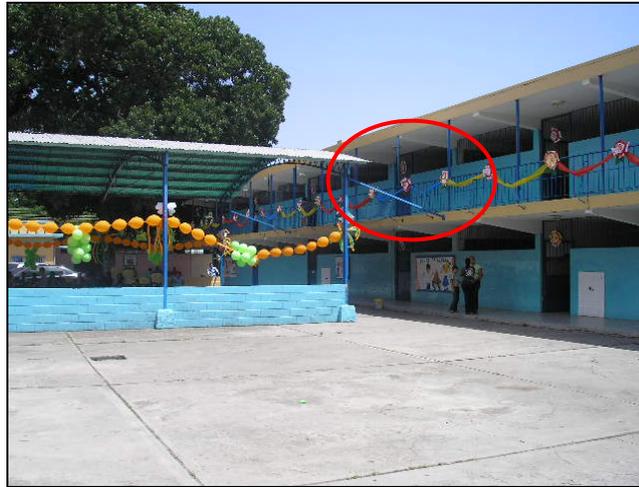
Dicho edificio se comunica a través de un pasillo, a un conjunto de anexos pertenecientes a la escuela (baños, salones, dirección, oficinas). Entre los anexos y el edificio se encuentra el patio central, en el que hay un anfiteatro y una cancha que está apoyada en la losa del edificio (Figuras IV.2.4 y IV.2.5).

Figura IV.2.5. U.E. Rafael Briceño Ortega. Edificio único. Se observa la cancha apoyada en la losa del edificio.

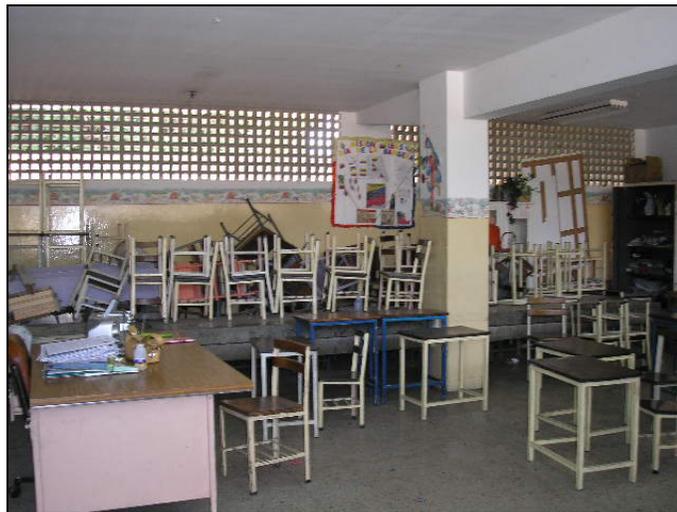
Igual que en la U.E.N. José Rafael Revenga se encontró el detalle del banco de concreto que está empotrado a dos columnas en cada salón, pero no hay escritorios de concreto empotrados al piso (Figura IV.2.6).

Figura IV.2.6. U.E. Rafael Briceño Ortega. Edificio único. Planta Baja. Se observa el banco de concreto empotrado a las columnas.

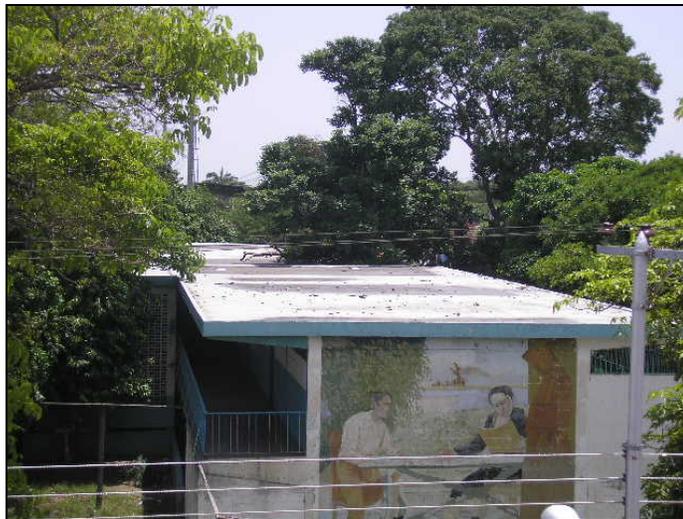
Figura IV.3.3. U.E. Luis Alejandro Alvarado.
Edificio único. Módulos desfasados.
Fuente: Elaboración propia.

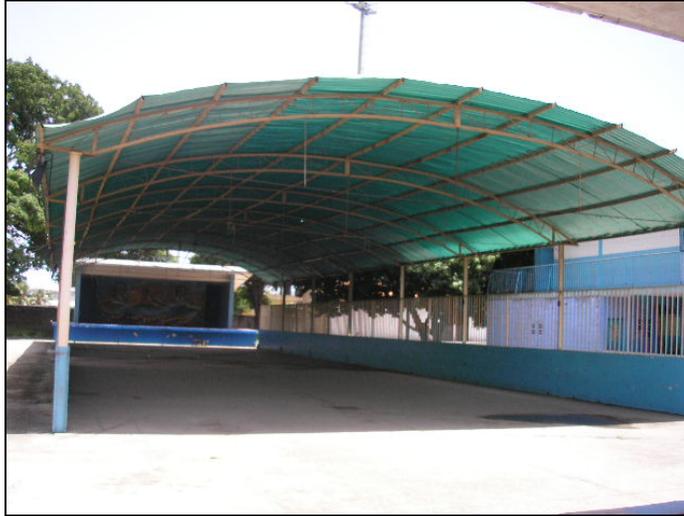
Figura IV.3.4. U.E. Luis Alejandro Alvarado. Cancha y anfiteatro.
Fuente: Elaboración propia.

Esta unidad educativa, al igual que las anteriores, también tiene un patio central, con un anfiteatro y una cancha (Figura IV.3.4)

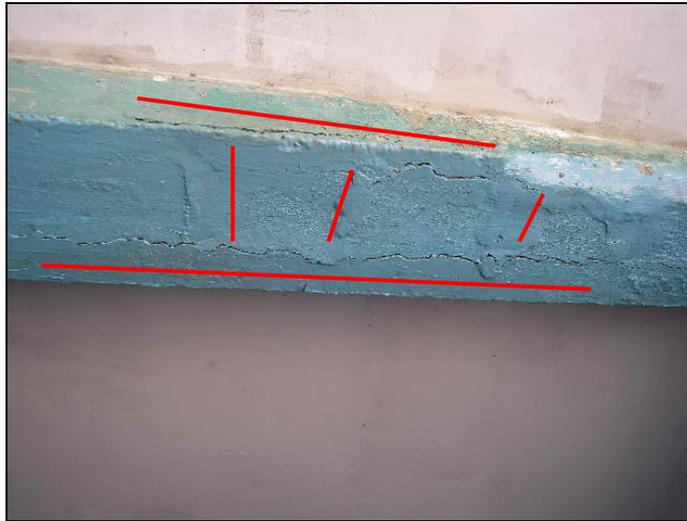
Particularmente esta institución, presenta un nivel de deterioro elevado, a tal punto que se observaron grietas producidas por el proceso de oxidación de los aceros longitudinales y transversales en la mayoría de las vigas (Figura IV.3.5).

Figura IV.3.5. U.E. Luis Alejandro Alvarado. Planta superior.
Se observa el abombamiento del friso en la dirección del acero.
Fuente: Elaboración propia.

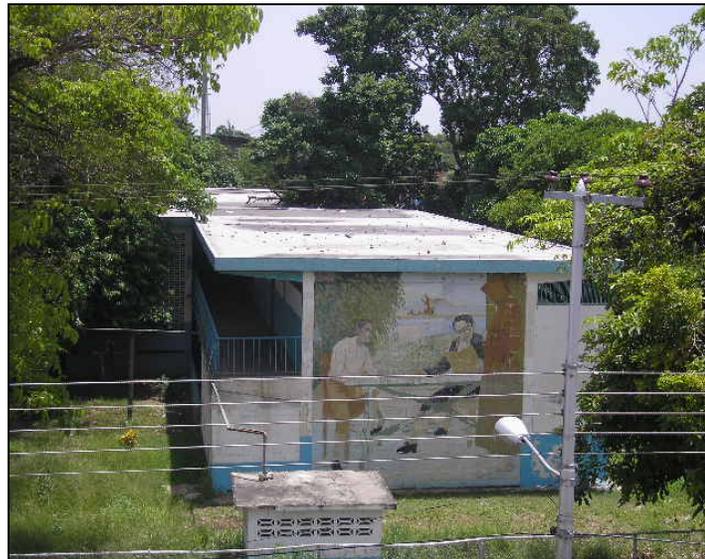
Figura V.1.1. U.E. Luís Alejandro Alvarado. Se observa el desfase de los dos edificios.
Fuente: Elaboración propia.

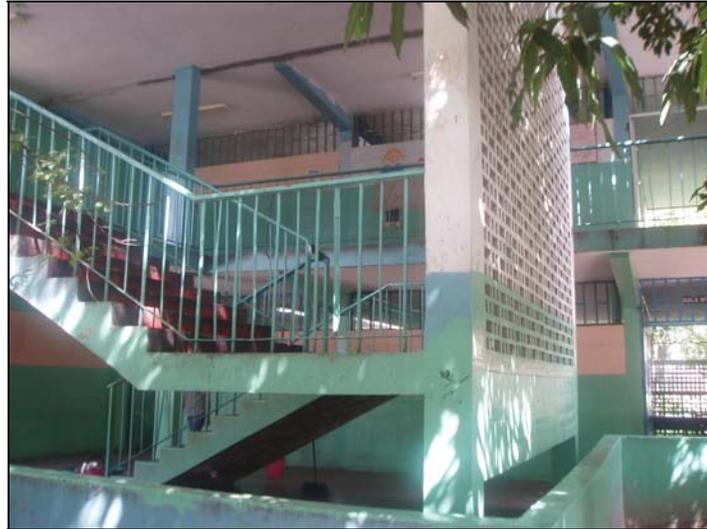
Figura V.1.2. U.E. Luís Alejandro Alvarado.
Escalera apoyada en uno de los módulos.
Fuente: Elaboración propia.

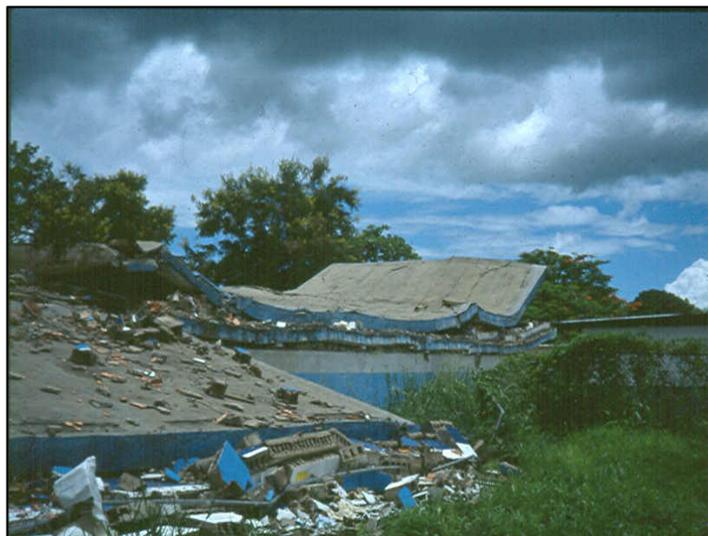
Figura V.1.3. U.E. Valentín Valiente. Se observa
el desfase de los dos edificios.
Fuente: Cortesía de N. Fernández.

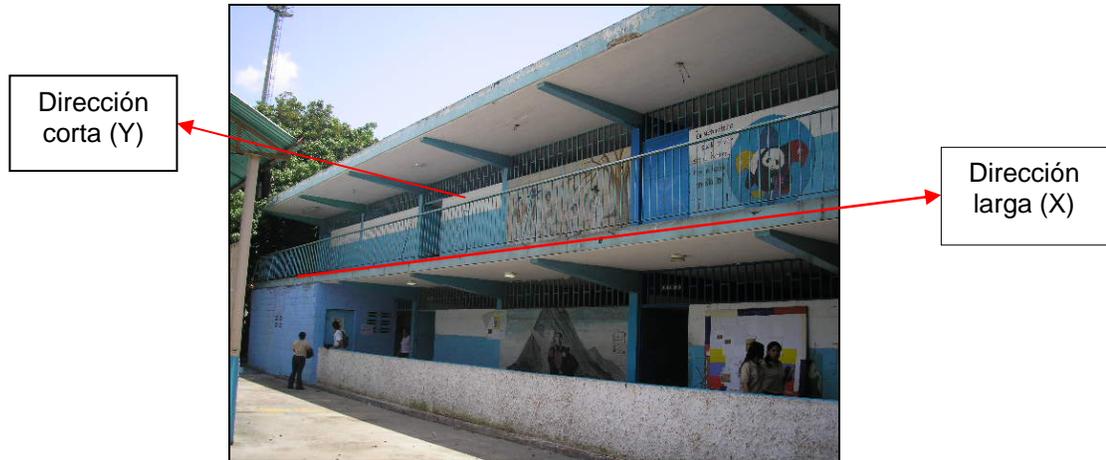
Figura V.1.4. U.E. Luís Alejandro Alvarado.
Fuente: Elaboración propia.

Para facilitar la descripción de la edificación, a la dirección larga también se le llamará “X” y a la dirección corta “Y” (Figura V.1.4).

Todas las columnas de la estructura son de 20x30 cm., la menor dimensión está orientada en la dirección larga y los 30 cm. en la corta. A lo largo de la dirección “X” hay 7 ejes de columnas, separados a 4,25 m.; mientras que en la dirección “Y” sólo hay 2 ejes de columnas y están separados a 6,10 m.

La fachada sur, que coincide con la fachada delantera del edificio, presenta paredes de bloques de concreto de 20 cm. de espesor, no frisados. La altura de estas paredes no llega hasta la viga; en planta baja es de 2,10 m y en la planta alta de 2,05 m. Luego de esta altura continúan unas rejas, que tienen una altura de 55 cm. en la primera planta y 60 cm. en la superior (Figura V.1.4). Esto hace que se genere el efecto de columna corta.

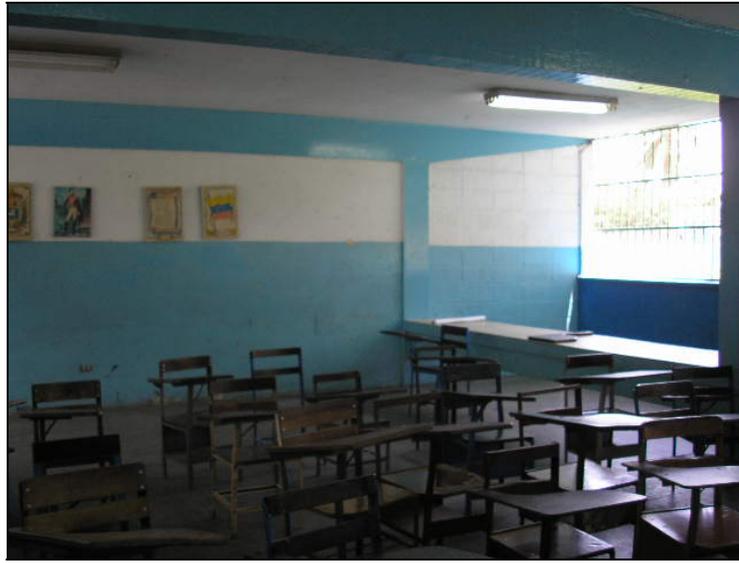
Figura V.1.5. U.E. Luís Alejandro Alvarado. Planta Baja. Se observa la parte central de la viga con sección constante y el volado con sección variable.
Fuente: Elaboración propia.

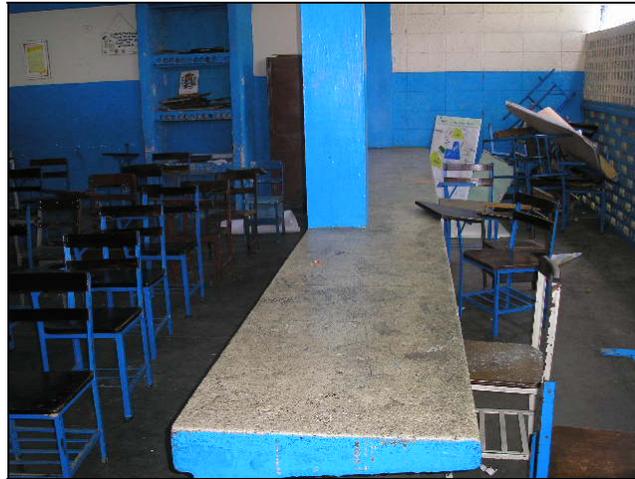
Figura V.1.6. U.E. Luís Alejandro Alvarado. Planta Baja. Se observa el banco de concreto empotrado a dos columnas internas de un salón.
Fuente: Elaboración propia.

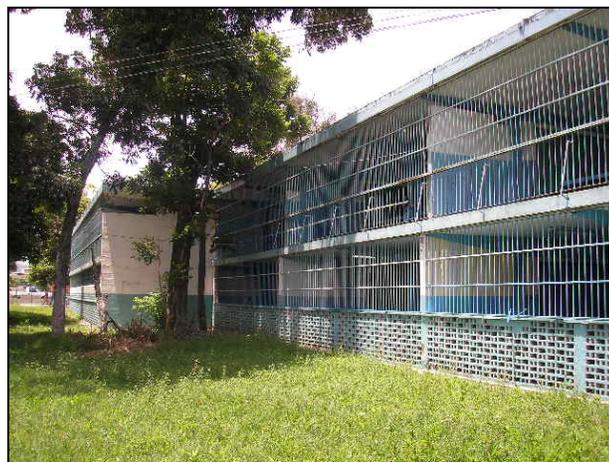
Figura V.1.7. U.E. Luís Alejandro Alvarado. Módulo 1. Fachada Norte.
Se observan los bloques de ventilación hasta 1 m. de altura.
Fuente: Elaboración propia.

El edificio presenta diferencias en cuanto a la mampostería, cada fachada está compuesta de manera diferente. La fachada Norte, que coincide con la fachada posterior del edificio, está constituida por bloques de ventilación, no frisosados, hasta una altura de 1,00 m. en el primer módulo y de 2,00 m. en el segundo. A partir de esta altura hay un protector metálico hasta los 2,90 m. En el segundo nivel solo está el protector metálico, desde los 2,90 m. hasta 5,80 m. (Figuras V.1.7 y V.1.8).

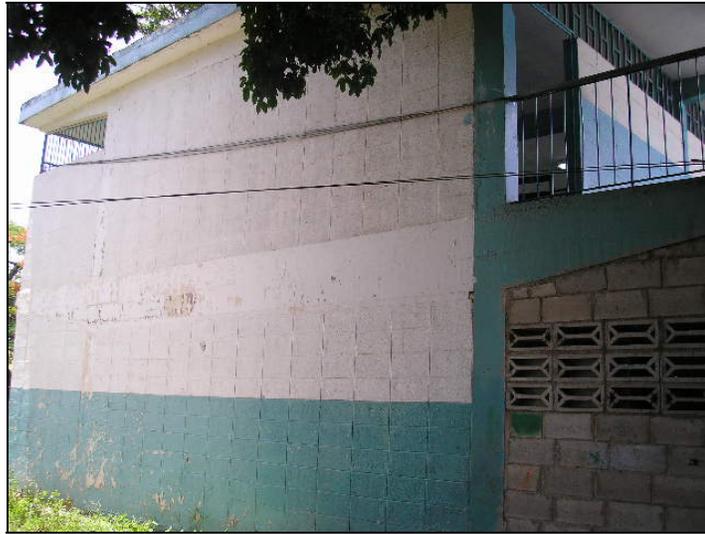
Figura V.1.9. U.E. Luís Alejandro Alvarado. Pórtico 4.Fachada Oeste.
Fuente: Elaboración propia.

Los pórticos 1 y 14, que corresponden a la fachada Oeste del módulo 1 y a la fachada Este del módulo 2, respectivamente, también son de bloques de concreto, no frisados y cubren todo el pórtico en el primer nivel. En el segundo nivel cubren toda la parte central y el volado de la parte posterior hasta una altura de 2,15 m., luego de la cual hay una reja que llega hasta la viga. En la parte del volado anterior del pórtico, hay un protector metálico de 1,10 m. de altura (Figuras V.1.9 y V.1.10).

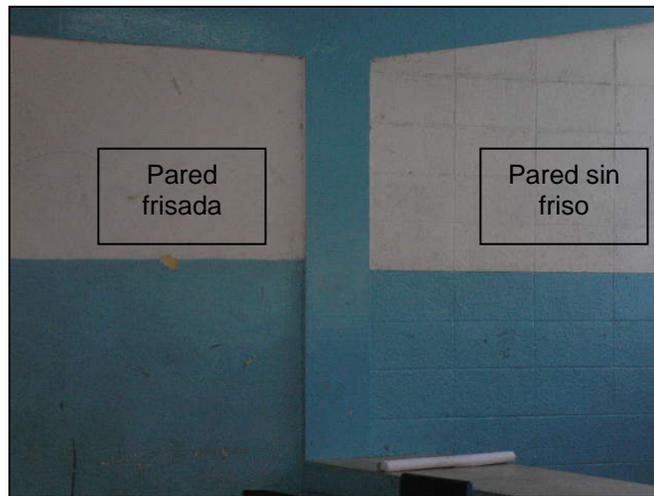
Figura V.1.11. U.E. Luís Alejandro Alvarado. Pórtico 14.Fachada Este.
Fuente: Elaboración propia.

Las únicas paredes que están frisadas en la estructura son las que pertenecen a la parte central de los pórticos que dividen los salones (Figura V.1.11).

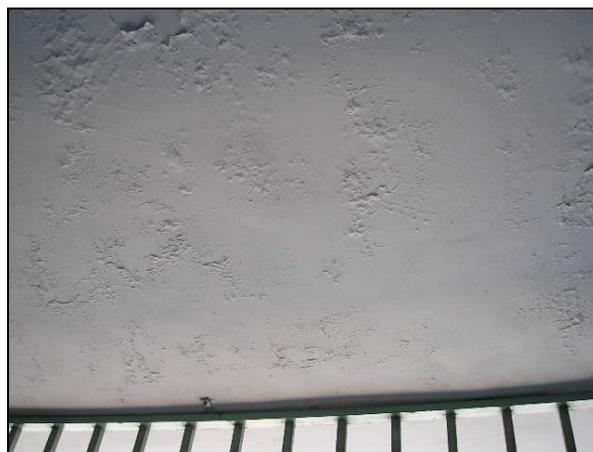
Es importante mencionar que la edificación presenta un notable deterioro, ejemplo de esto es el levantamiento del friso producido por la humedad, la corrosión de aceros, las grietas que evidencian la separación de paredes y columnas y las grietas de corrosión paralelas al acero, tanto principal como de refuerzo (Figuras V.1.12, V.1.13, V.1.14 y V.1.15).

Figura V.1.12. U.E. Luís Alejandro Alvarado.
Levantamiento del friso producto de la humedad.
Fuente: Elaboración propia.

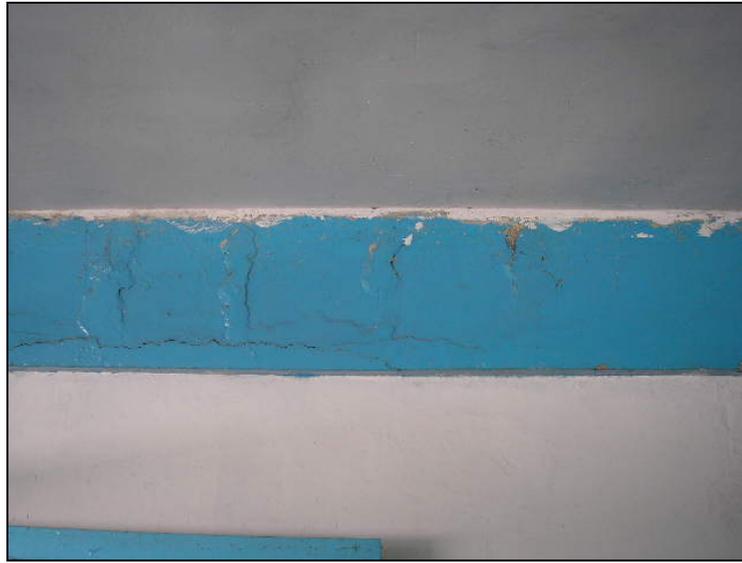
Figura V.1.13. U.E. Luís Alejandro Alvarado.
Grietas de corrosión paralelas al refuerzo.
Fuente: Elaboración propia.

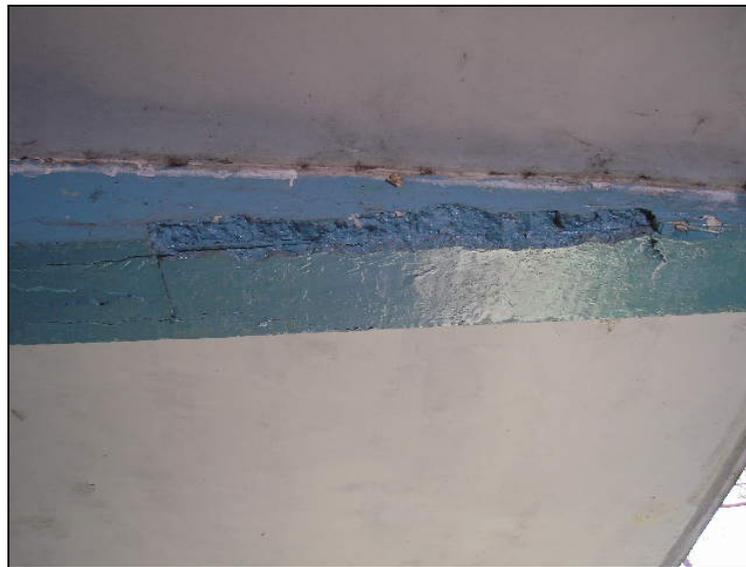
Figura V.1.14. U.E. Luís Alejandro Alvarado. Deterioro del concreto
producto de la oxidación de las cabillas
Fuente: Elaboración propia.

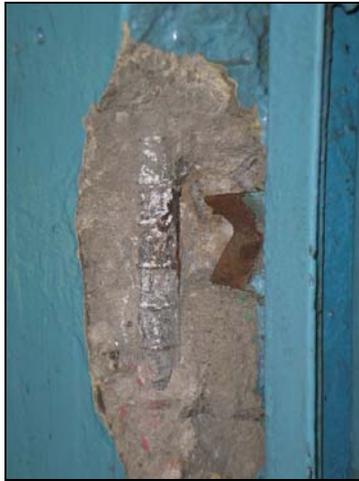
Figura V.1.14. U.E. Luís Alejandro Alvarado. PB.
Deterioro del concreto para anclar el marco de una puerta.
Fuente: Elaboración propia.

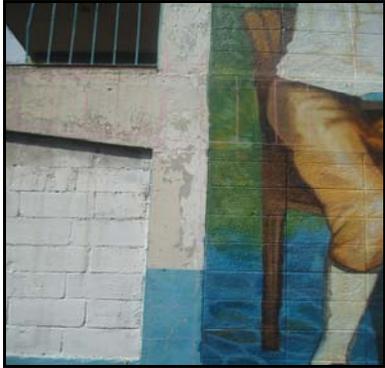
Ficha V.4.2. Cara Este. Nodo Pórtico 14 en el Eje A2. Nivel 1. U.E. Luis Alejandro Alvarado.
Fuente: Elaboración propia.

NOMBRE DEL ELEMENTO	PÓRTICO 14	OBSERVACIONES: Se observaron dos aceros longitudinales de la columna (Ac), 2 de la viga (Av) y 2 estribos de la viga (Ev)
NIVEL	NIVEL 1	
LUGAR DEL ELEMENTO	NODO EN EL PÓRTICO 14, EJE A2	
SEPARACIÓN DEL ACERO TRANSVERSAL	NO EXISTE	
Nº BARRAS. ACERO LONGITUDINAL	4 (2 DE LA VIGA Y 2 DE LA COLUMNA)

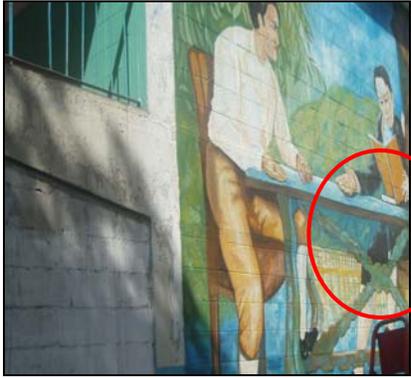
Ficha V.4.3. Cara Este. Parte central de la Viga 14. Nivel 1. U.E. Luis Alejandro Alvarado.
Fuente: Elaboración propia.

NOMBRE DEL ELEMENTO	VIGA 14	OBSERVACIONES:
NIVEL	NIVEL 1	
LUGAR DEL ELEMENTO	PARTE CENTRAL DE LA VIGA	
SEPARACIÓN DEL ACERO TRANSVERSAL	20 CM	
Nº BARRAS. ACERO LONGITUDINAL	2

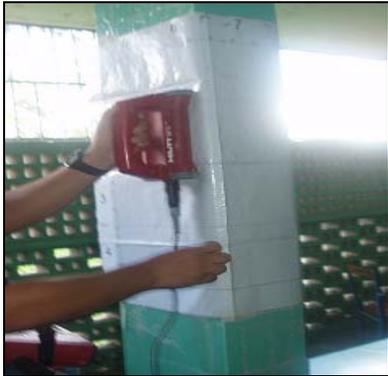
Ficha V.4.4. Cara Oeste. Columna B2-13. Nivel 1. U.E. Luis Alejandro Alvarado.
Fuente: Elaboración propia.

NOMBRE DEL ELEMENTO	COLUMNA B2-13	OBSERVACIONES: Imagen tomada en la cara de 30 cm.
NIVEL	NIVEL 1	
LUGAR DEL ELEMENTO	CARA OESTE	
SEPARACIÓN DEL ACERO TRANSVERSAL	15 CM	
Nº BARRAS. ACERO LONGITUDINAL	2

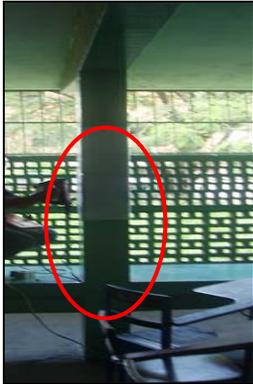
Ficha V.4.5. Cara Sur. Columna B2-13. Nivel 1. U.E. Luis Alejandro Alvarado.
Fuente: Elaboración propia.

NOMBRE DEL ELEMENTO	COLUMNA B2-13	OBSERVACIONES: Imagen tomada en la cara de 20 cm.
NIVEL	NIVEL 1	
LUGAR DEL ELEMENTO	CARA SUR	
SEPARACIÓN DEL ACERO TRANSVERSAL	15 CM	
Nº BARRAS. ACERO LONGITUDINAL	2

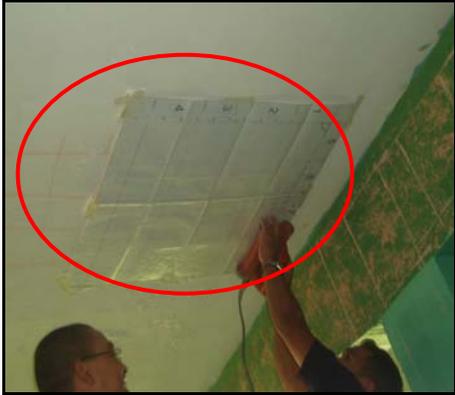
Ficha V.4.6. Viga plana. Nivel 1, eje B2. U.E. Luis Alejandro Alvarado.
Fuente: Elaboración propia.

NOMBRE DEL ELEMENTO	VIGA PLANA	OBSERVACIONES: Ancho de viga: 50 cm.
NIVEL	NIVEL 1	
LUGAR DEL ELEMENTO	EJE B2	
SEPARACIÓN DEL ACERO TRANSVERSAL	15 CM	
Nº BARRAS. ACERO LONGITUDINAL	2

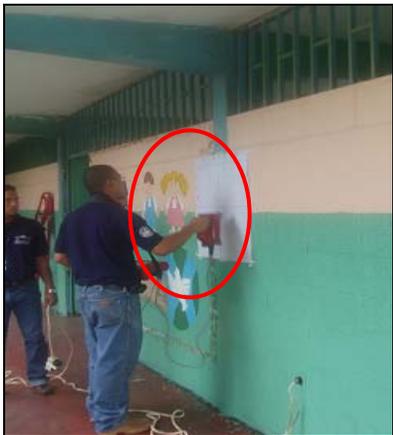
Ficha V.4.7. Cara Sur. Columna A2-13. Nivel 2. U.E. Luis Alejandro Alvarado.
Fuente: Elaboración propia.

NOMBRE DEL ELEMENTO	COLUMNA A2-13	OBSERVACIONES: Imagen tomada en la cara de 20 cm.
NIVEL	NIVEL 2	
LUGAR DEL ELEMENTO	CARA SUR	
SEPARACIÓN DEL ACERO TRANSVERSAL	15 CM	
Nº BARRAS. ACERO LONGITUDINAL	2

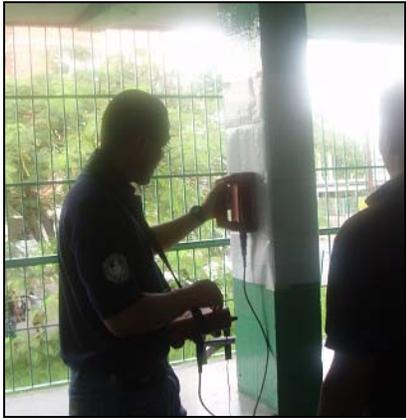
Ficha V.4.8. Cara Oeste. Columna B2-13. Nivel 2. U.E. Luis Alejandro Alvarado.
Fuente: Elaboración propia.

NOMBRE DEL ELEMENTO	COLUMNA B2-13	OBSERVACIONES:
NIVEL	2	
LUGAR DEL ELEMENTO	CARA OESTE	
SEPARACIÓN DEL ACERO TRANSVERSAL	15 CM	
Nº BARRAS. ACERO LONGITUDINAL	2

Cara de 30 cm.

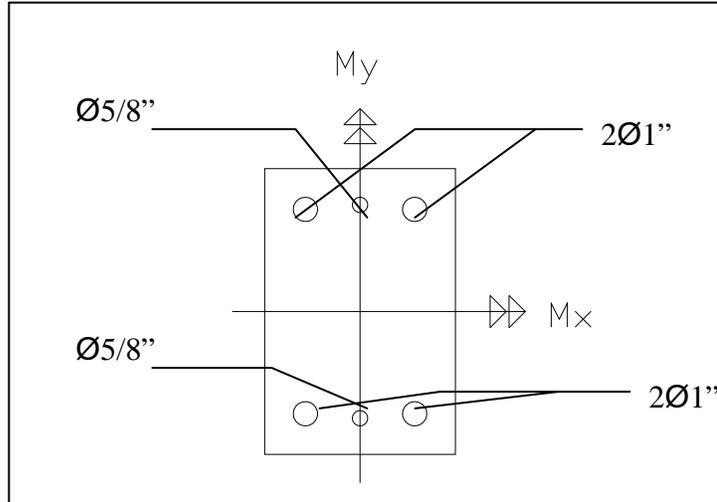
Figura V.4.1. Sección típica de una columna de la escuela primaria Valentín Valiente.
Fuente: Elaboración propia.

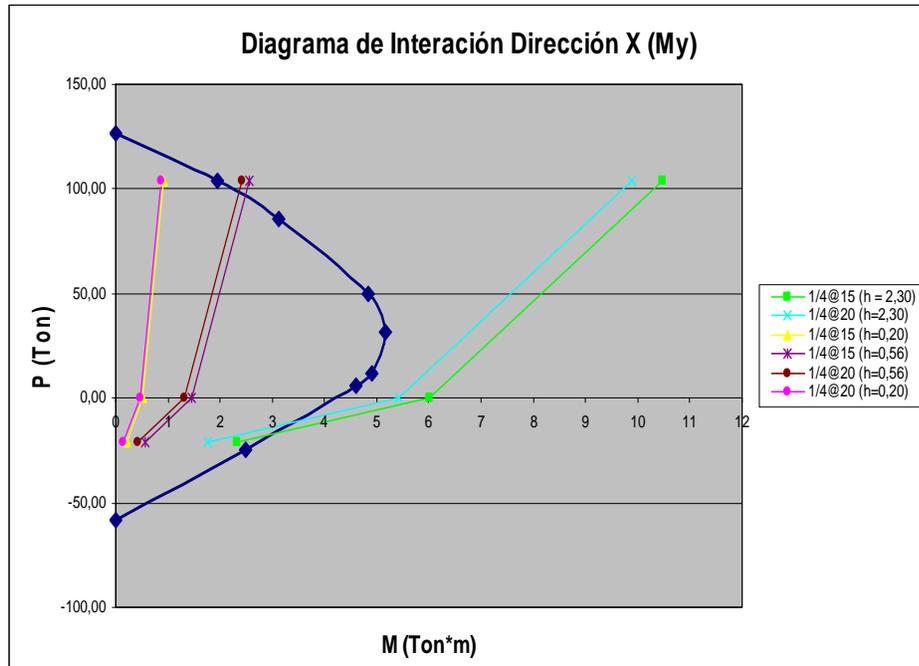
Gráfico V.4.1. Diagrama de interacción en la dirección X y curvas de corte de las columnas de la U.E. Luis Alejandro Alvarado.
Fuente: Elaboración propia.

La capacidad de la edificación fue hallada para todas las combinaciones de carga sin mayorar (VII.5). Utilizando la carga axial de cada columna a nivel de planta baja, se entró en el diagrama de interacción para cada dirección (gráfico V.4.1 y gráfico V.4.2), verificando si la columna presentaba un mecanismo de falla dúctil o falla frágil y consiguiendo el valor del momento correspondiente a la carga axial utilizada. Con este momento, se aplica la fórmula (II.4.2) para hallar el corte que resiste cada columna, sumando todos estos cortes se obtiene la capacidad de la estructura para cada combinación y se selecciona la menor, por ser el caso más desfavorable.

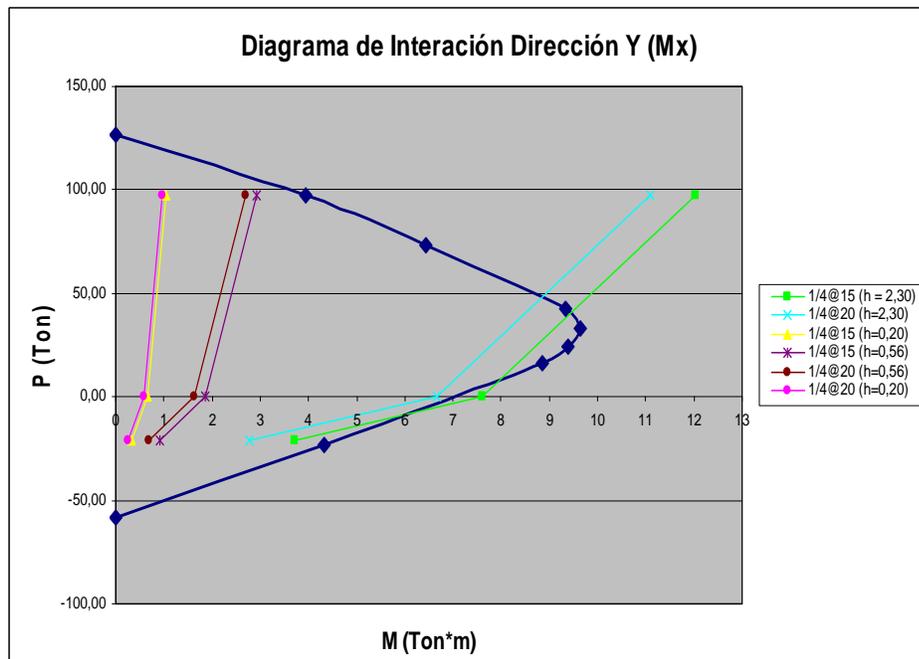
Gráfico V.4.2. Diagrama de interacción en la dirección Y y curvas de corte de las columnas de la U.E. Luis Alejandro Alvarado.
Fuente: Elaboración propia.

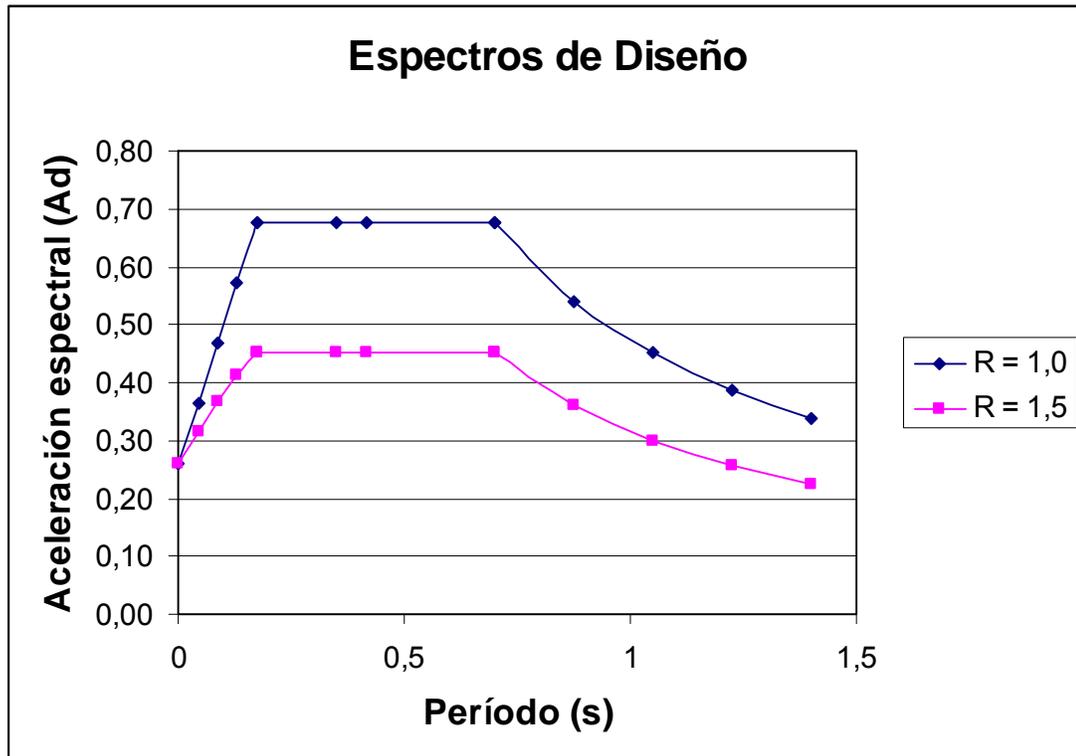
Gráfico VII.4.1. Espectros de diseño, utilizando $R = 1,0$ y $R = 1,5$.
Fuente: Elaboración propia.

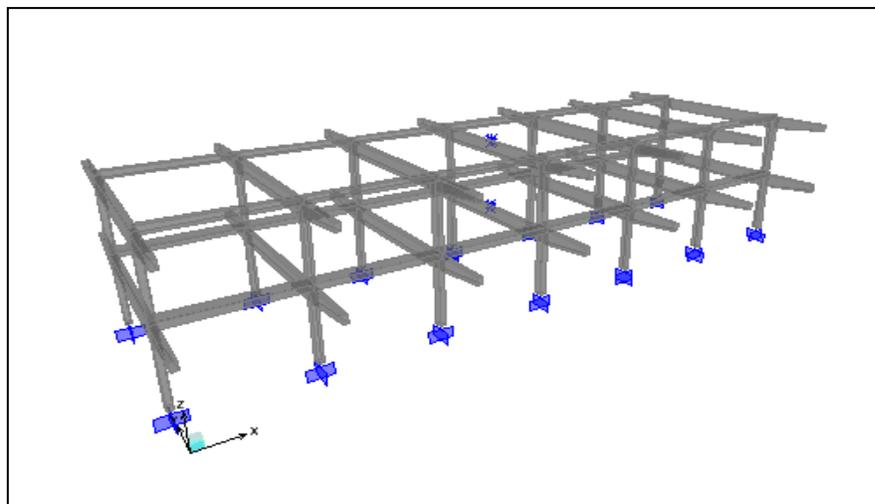
Figura VII.6.1.1. Representación del modelo 1, usando el programa SAP2000.
Fuente: Elaboración propia.

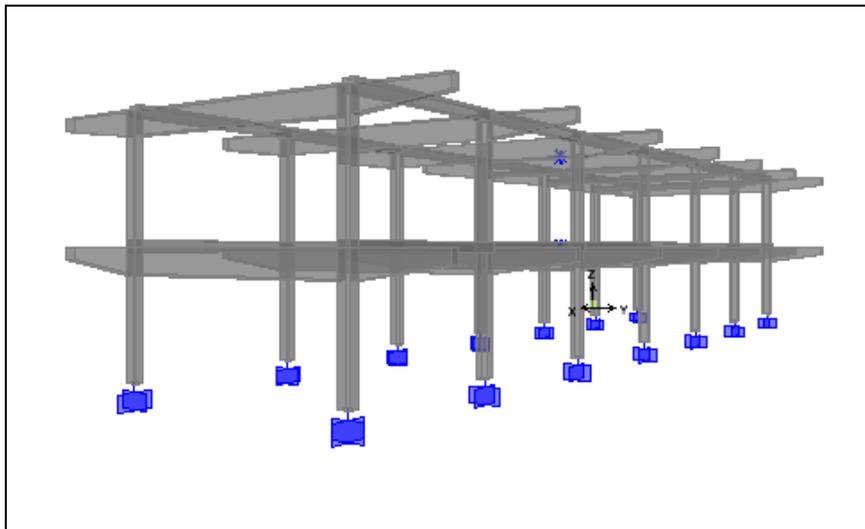
Al igual que en el modelo 1, sólo se incluyen vigas y columnas, pero se utiliza una inercia reducida de los elementos estructurales que forman parte del sistema resistente a sismos, que corresponde al estado de agrietamiento que éstos pueden presentar cuando suceda un terremoto. En tal sentido, se aplicó un valor de $0,4I_g$ para las vigas y $0,6I_g$ para las columnas [10].

Figura VII.6.1.2. Representación del modelo 2, usando el programa SAP2000.
Fuente: Elaboración propia.

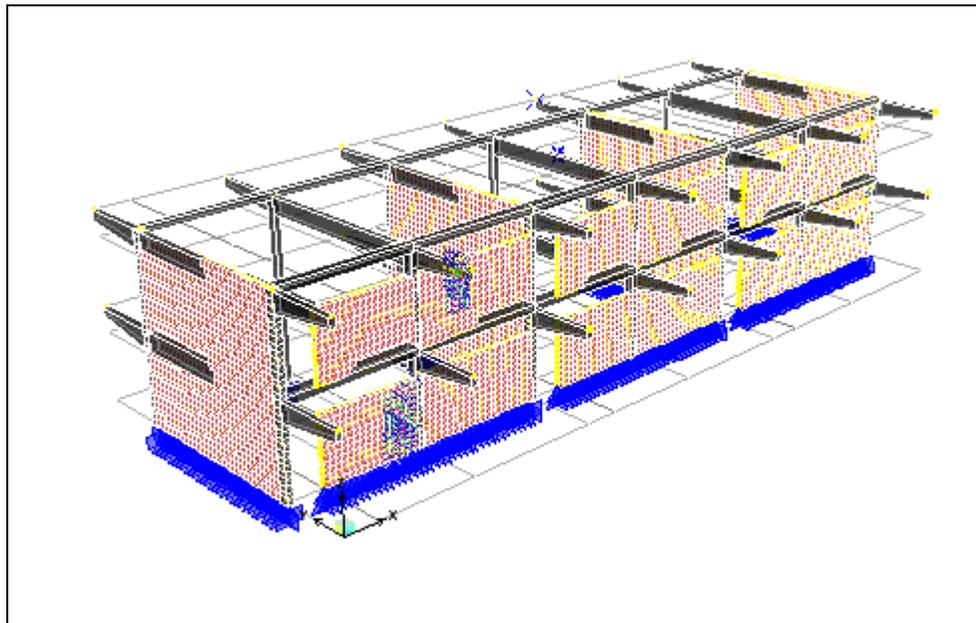
Figura VII.6.1.3. Representación del modelo 3, usando el programa SAP2000.

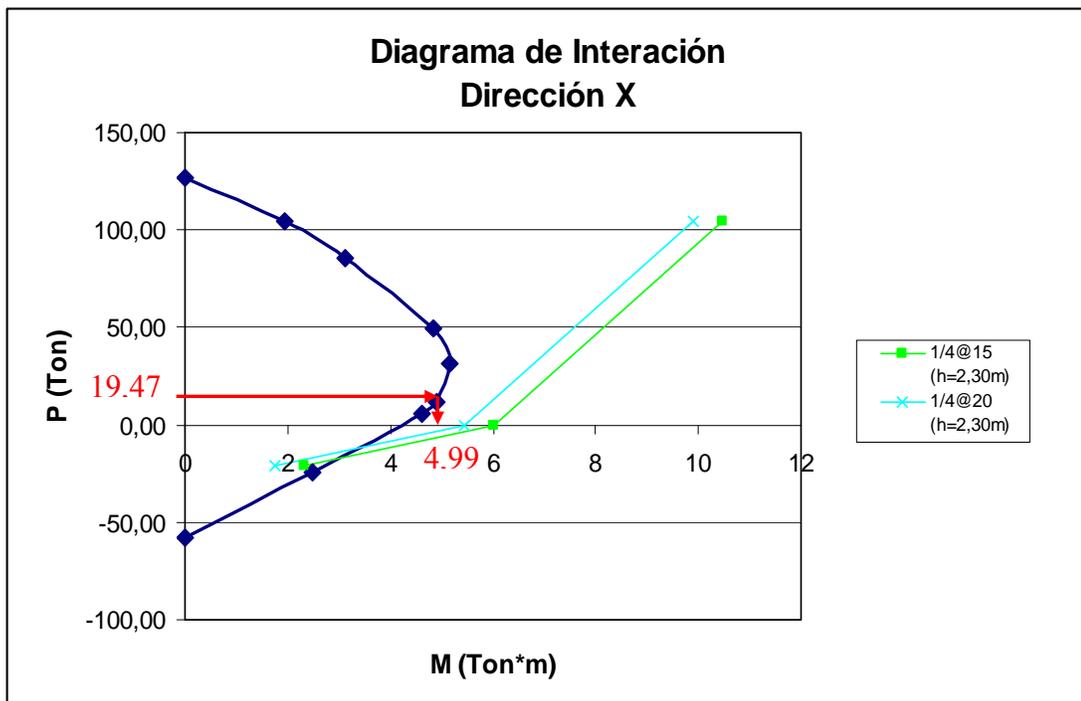
Figura VIII.1.1.3.1. Procedimiento para hallar el mecanismo de falla y el momento en dirección X correspondiente a la carga axial en la columna A1-1 del modelo 1, con R=1,5.
Fuente: Elaboración propia.
