EVALUACIÓN DEL RIESGO SÍSMICO EN ESCUELAS TIPO ANTIGUO I, ESPECIALMENTE LA U.E. LUIS ALEJANDRO ALVARADO, UBICADA EN CAGUA, ESTADO ARAGUA

Trabajo Especial de Grado
Presentado ante la Ilustre
Universidad Central de Venezuela por las Brs.
Ebres E., Deglys Vanessa
Olivo A., María Carolina
Para optar el Título de Ingeniero Civil

Caracas, mayo de 2008

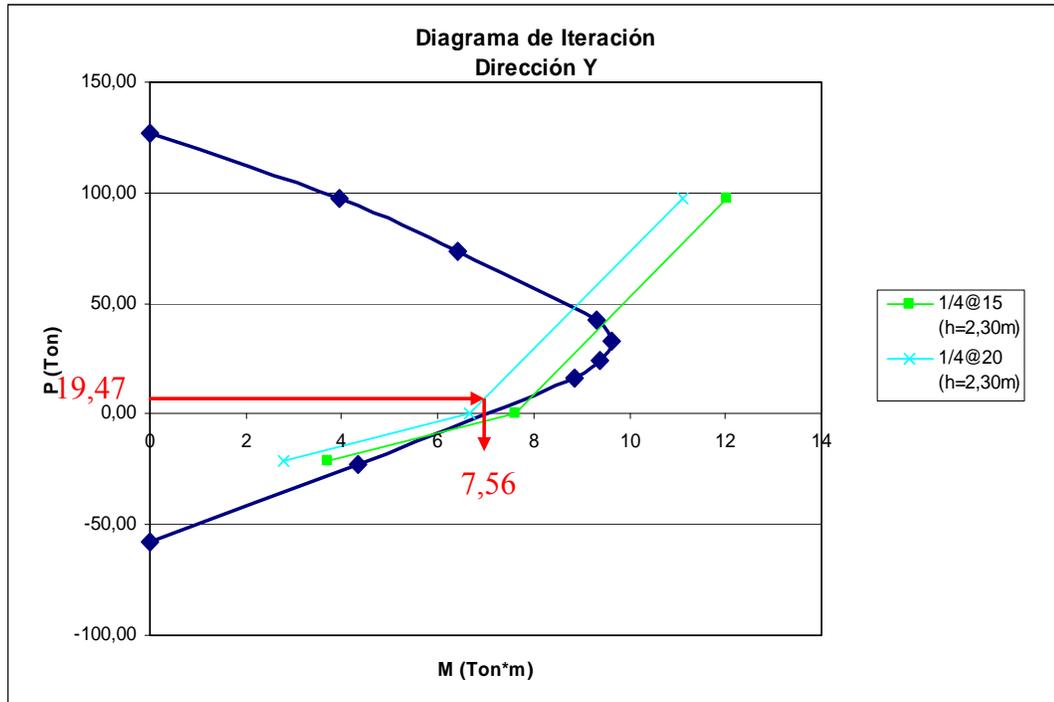
Figura VIII.1.1.3.2. Procedimiento para hallar el mecanismo de falla y el momento en dirección Y correspondiente a la carga axial en la columna A1-1 del modelo 1, con R=1,5.
Fuente: Elaboración propia

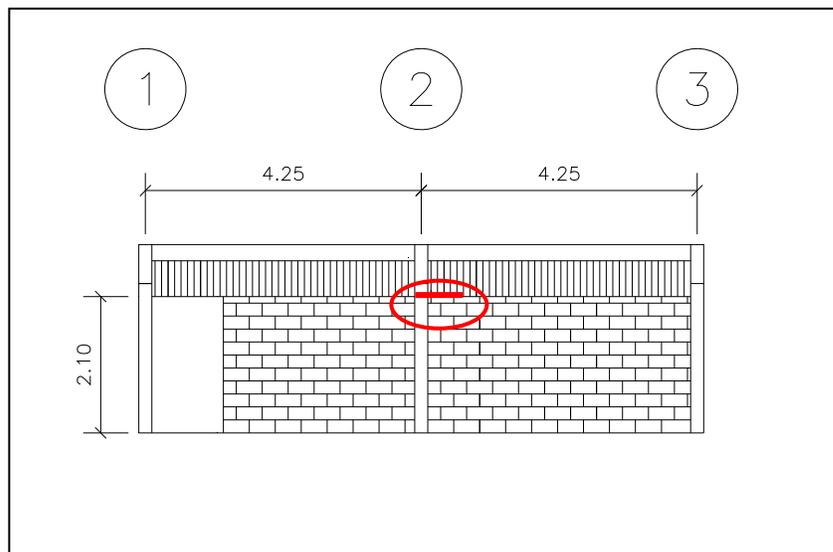
Figura VIII.1.3.2.1. Se destaca la altura de la columna, donde se toma la demanda para la columna A1-2 en el modelo 3.

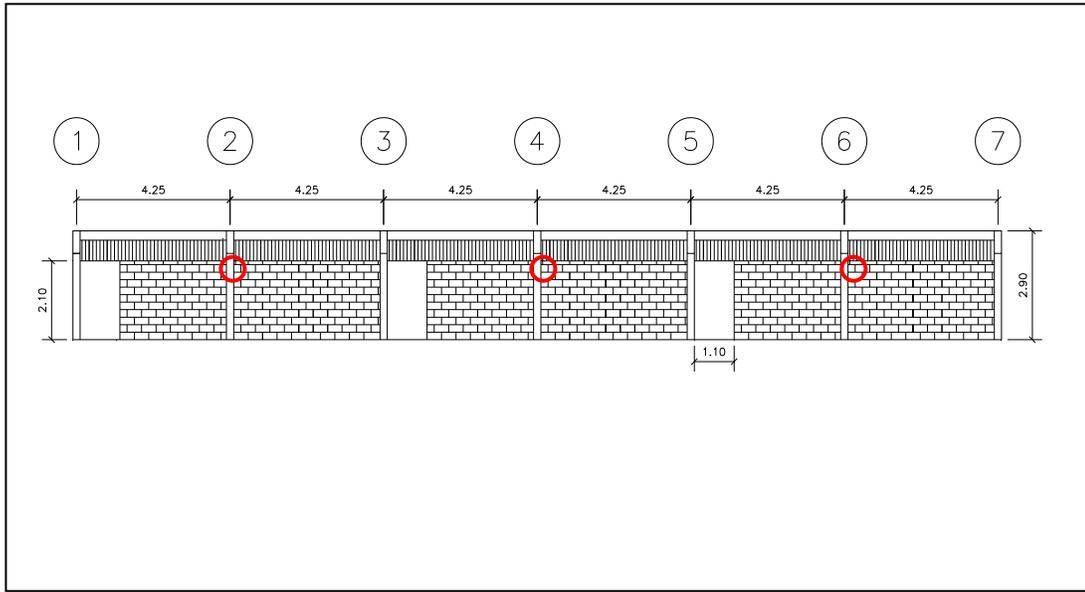
Figura VIII.1.3.3.1. Columnas cortas en el sentido “x”.
Fuente: Elaboración propia.

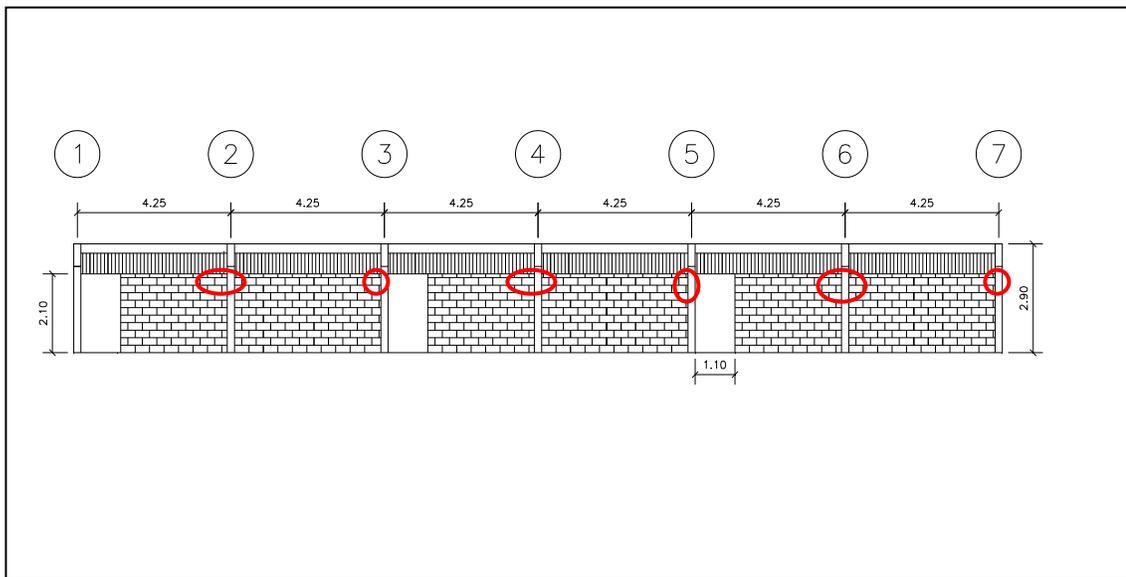
De la tabla anterior se puede observar que el mecanismo de falla propuesto para el sentido “-x” fue el que gobernó la demanda en la dirección X.

Figura VIII.1.3.3.2. Columnas cortas en el sentido “-x”.
