EVALUACION DE CRITERIOS UTILIZADOS PARA EL
DIAGNOSTICO DE SECCIONADORES DE DISTRIBUCION
SUMERGIBLES AISLADOS EN ACEITE

Presentado ante la Ilustre
Universidad Central de Venezuela
por el Br. Figuera A., Germán W.
para optar al Título de
Ingeniero Electricista

Caracas, 2006

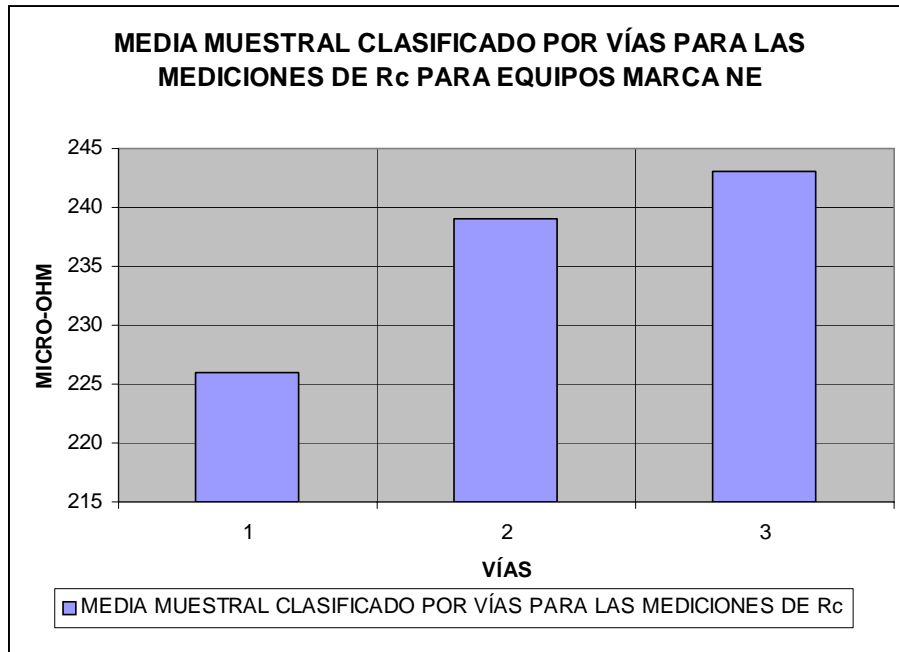
Gráfica 2.5 Media muestral de R_c para equipos recuperados clasificados por vías marca NE.

Los valores medidos de R_c representados en las gráficas 2.1, 2.2 y 2.3, se procede a clasificarlo en función del número de vías que posee el equipo (ver Gráfica 2.4, 2.5 y 2.6) y entender de esta forma, que es por ello, que el valor de aceptación para la R_c medidos en los equipos recuperados es el mismo para todos los de transferencia y/o seccionamiento manual (sin fusible).

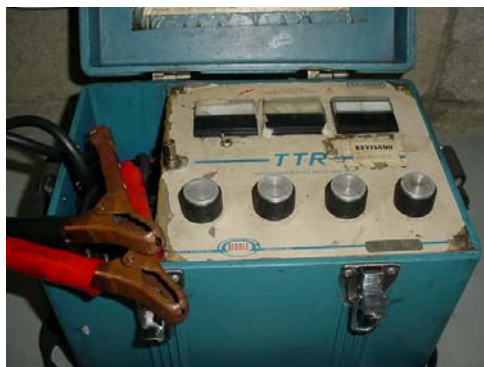
Figura 2.6 Equipo utilizado para la medición de la relación de transformación

- ✓ Equipo a utilizar: T.T.R. (Test Turn Ratio), con transformador variable, voltímetro, amperímetro, detector de nulidad, manilla para controlar el generador, dos conductores para medir del lado de alta y dos para el lado de baja (ver Figura 2.6).

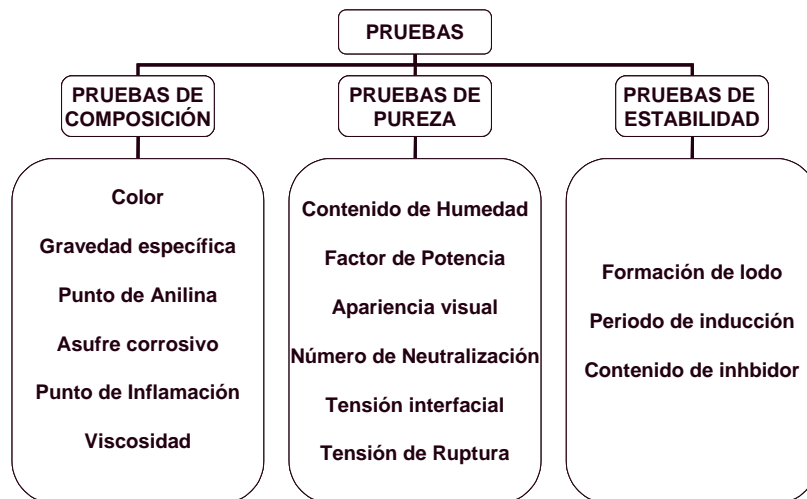
Figura 3.3 Pruebas de calidad indicadas para los aceites dieléctricos

Las pruebas que se realizan con el propósito de medir la calidad de los aceites dieléctricos de origen mineral se orientan a determinar tres características básicas en dichos aceites (ver Figura 3.3):

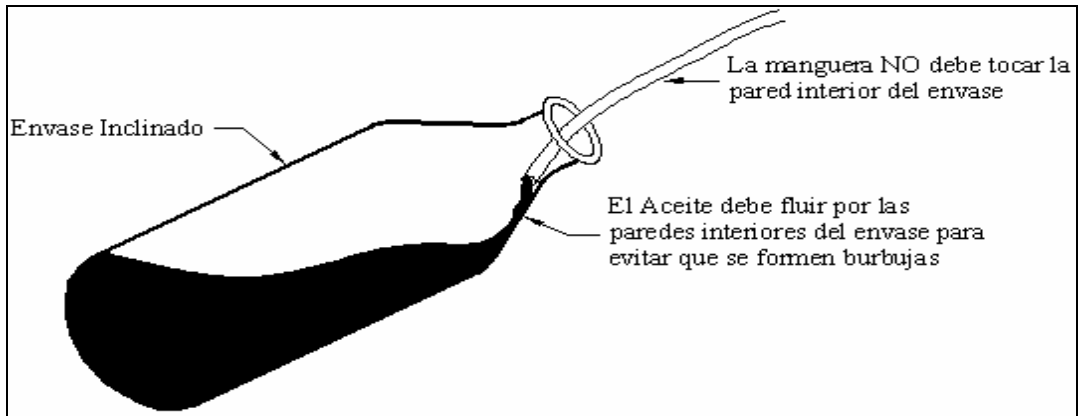
Figura 3.13 Proceso de llenado del envase para la toma de la muestra de aceite.

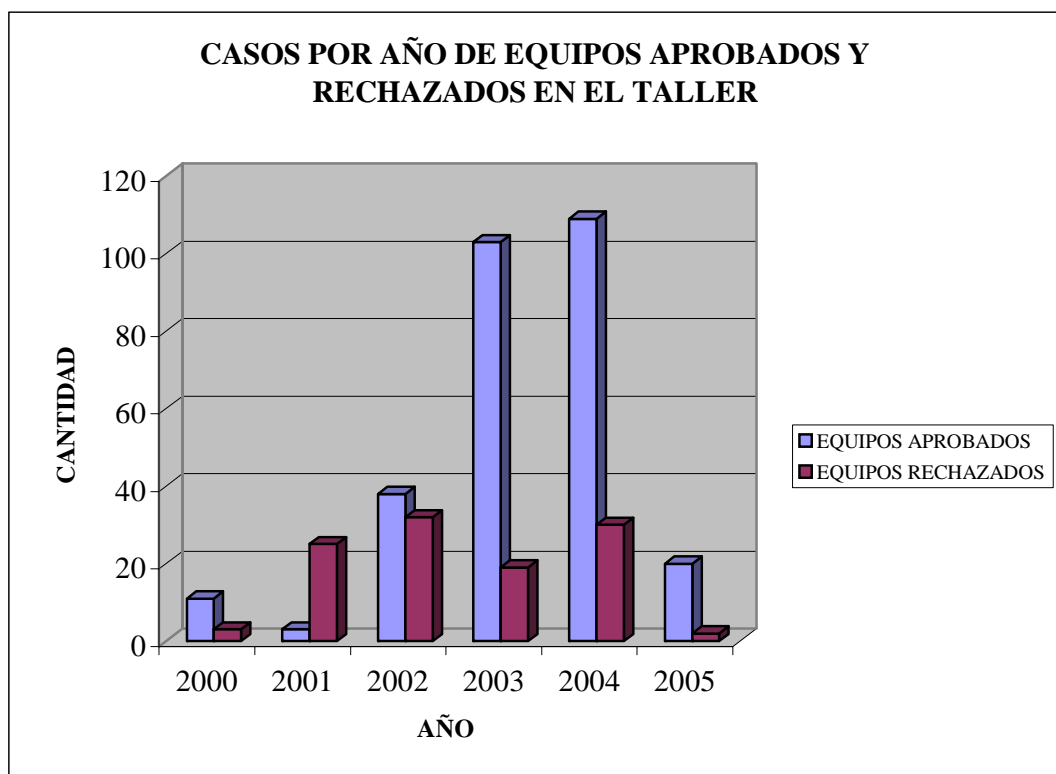
Grafica 4.1 Casos aprobados y rechazados por año.

Año	Aprobados	Rechazados
2000	11	3
2001	3	25
2002	38	32
2003	103	19
2004	109	30
2005	20	2

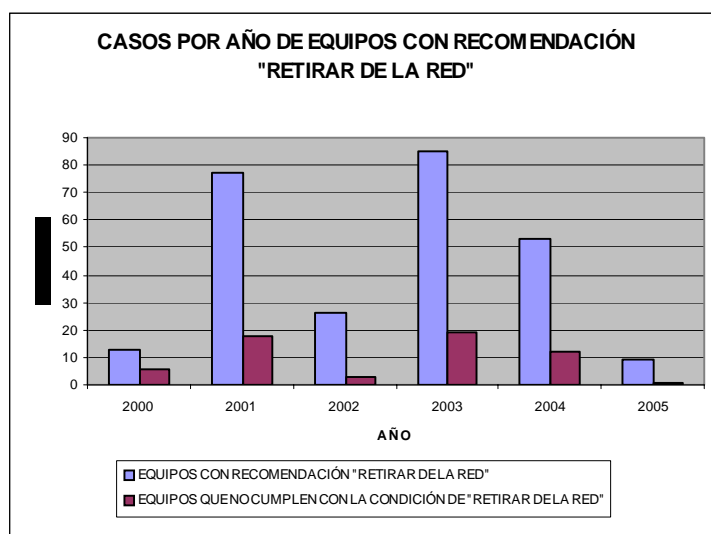
Grafica 4.2 Casos por año de equipos con recomendación “retirar equipo de la red”.

AÑO	CASOS CON RECOMENDACIÓN “RETIRAR DE LA RED”	CASOS QUE NO CUMPLEN CON “RETIRAR DE LA RED”
2000	13	6
2001	77	18
2002	26	3
2003	85	19
2004	53	12
2005	9	1

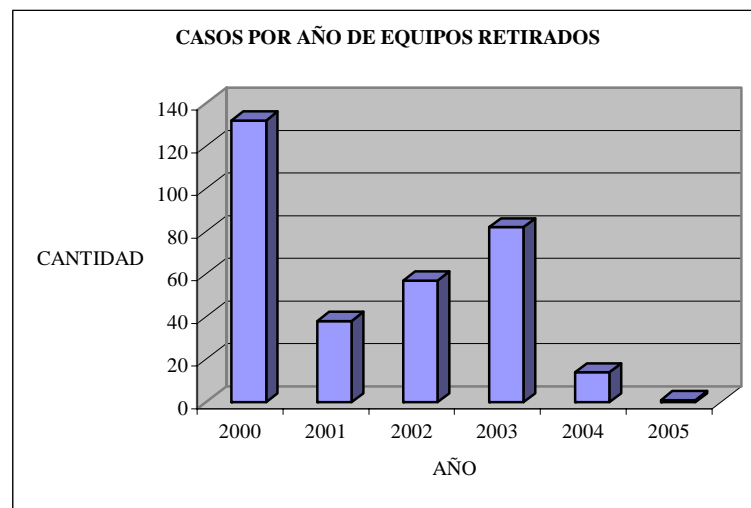
Grafica 4.3 Casos por año de equipos retirados.

Año	Casos
2000	132
2001	38
2002	57
2003	82
2004	14
2005	1

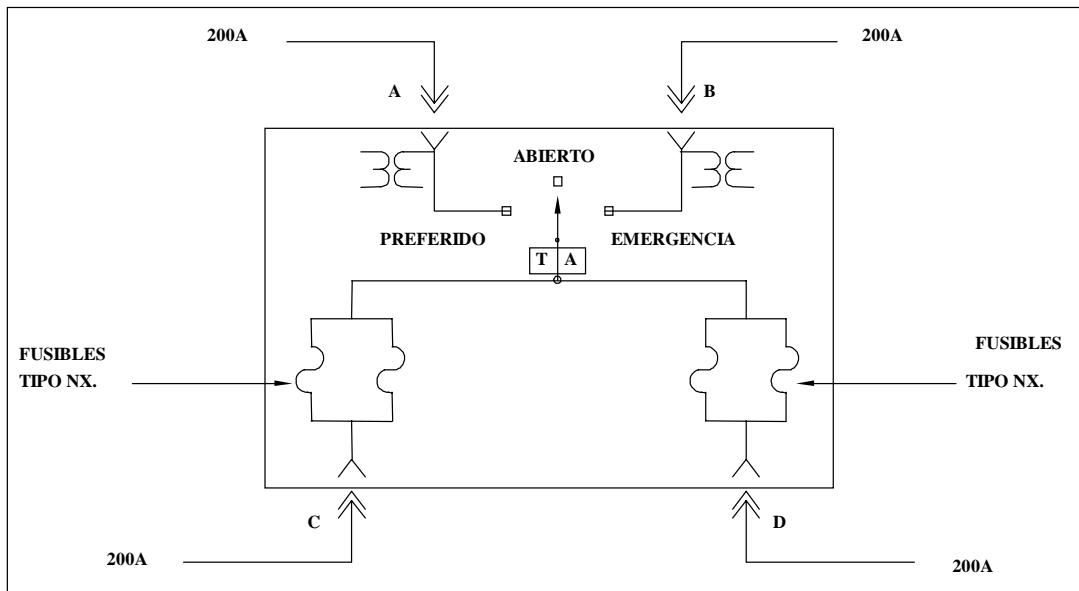
FIGURA 1.1.1 Diagrama Unifilar Seccionador A2RAD

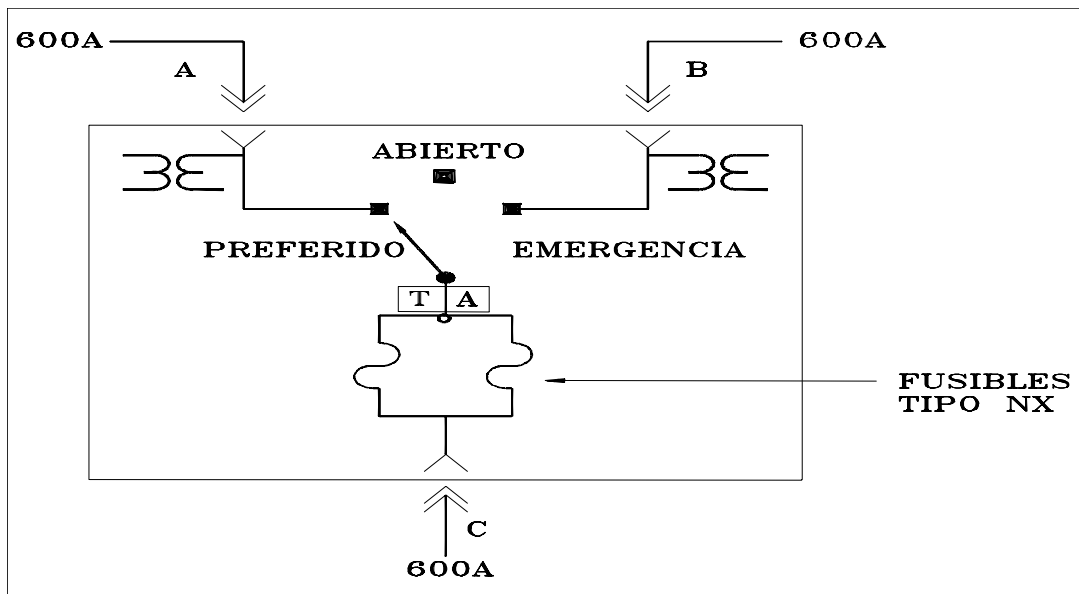
FIGURA 1.2.1 Diagrama Unifilar Seccionador AVRAD

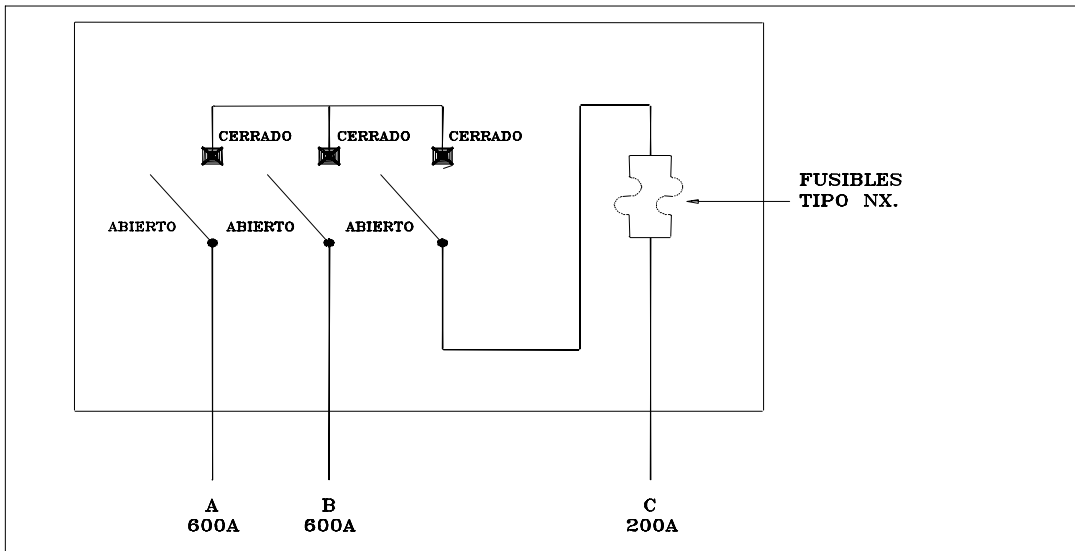
FIGURA 1.5.1 Diagrama Unifilar Seccionador FRAM6

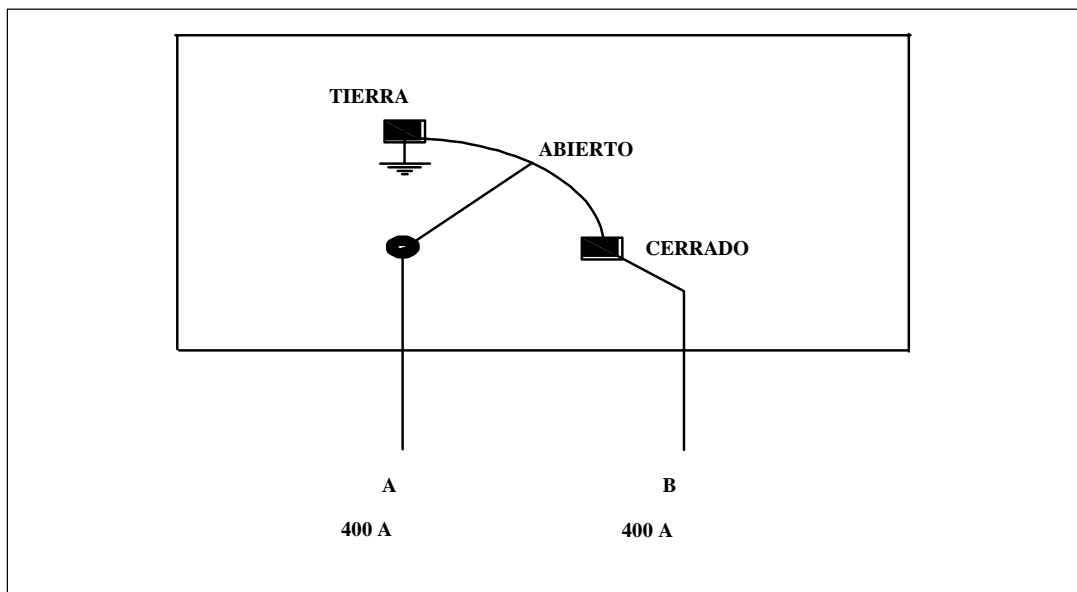
FIGURA 1.6.1 Diagrama Unifilar Seccionador GRA

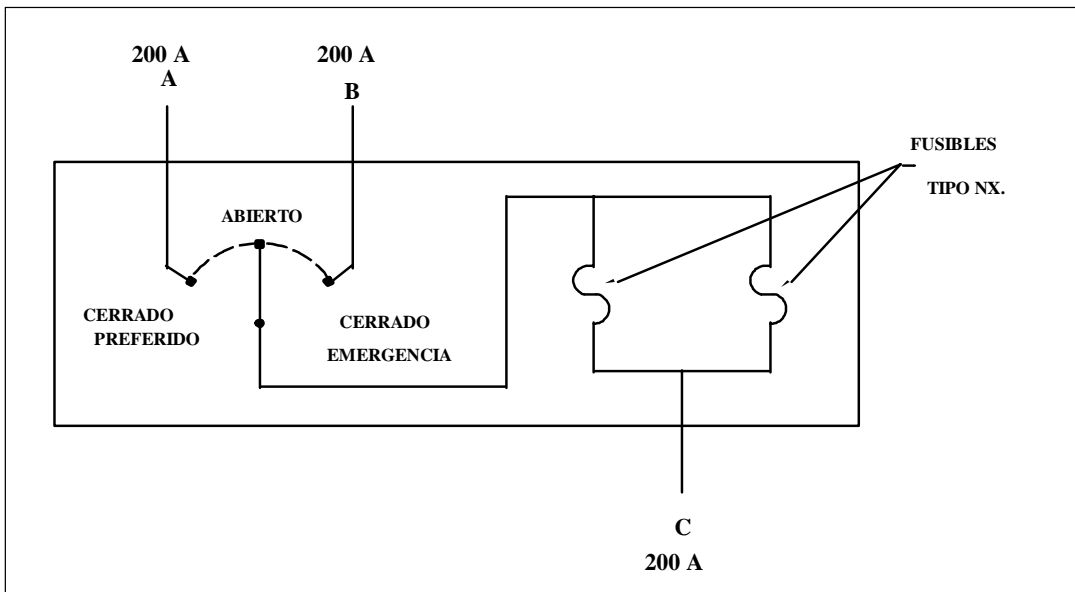
FIGURA 1.7.1 Diagrama Unifilar Seccionador MVRAD

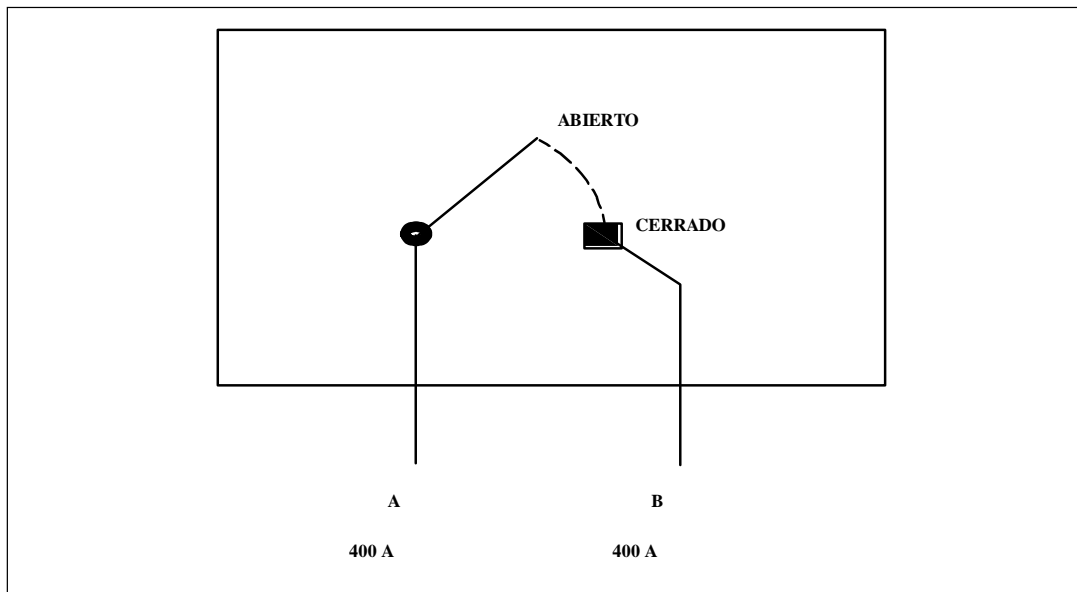
FIGURA 1.8.1 Diagrama Unifilar Seccionador RA

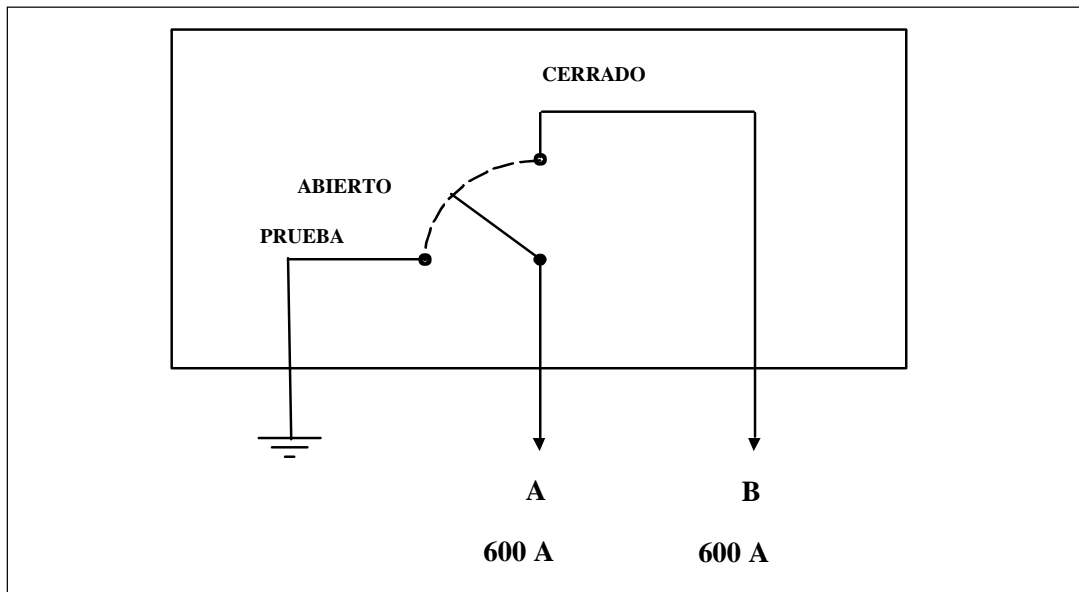
FIGURA 1.9.1 Diagrama Unifilar Seccionador TRA

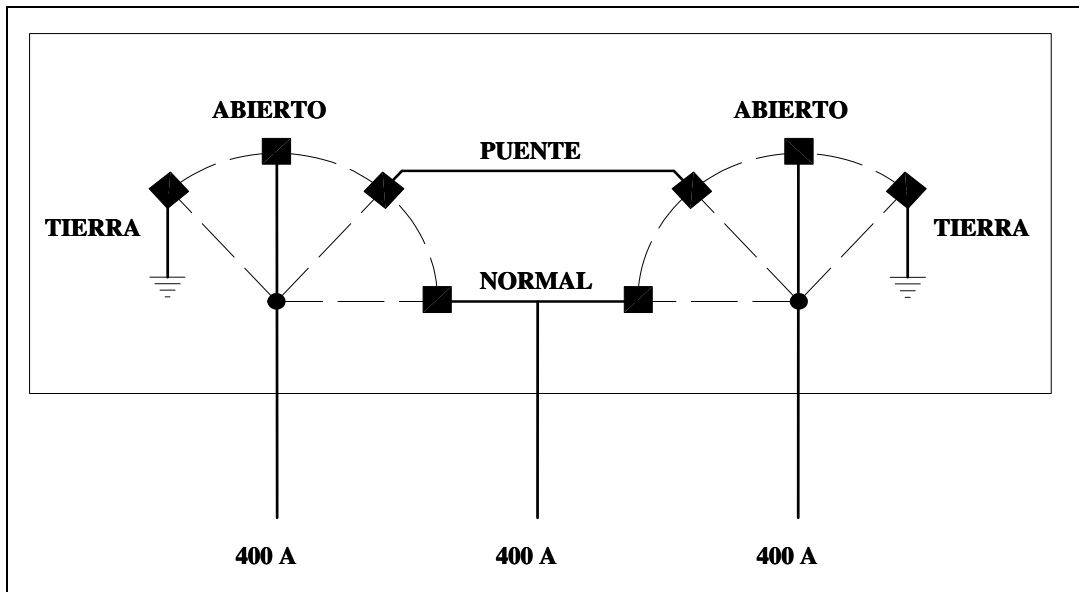
FIGURA 1.10.1 Diagrama Unifilar Seccionador GRAL

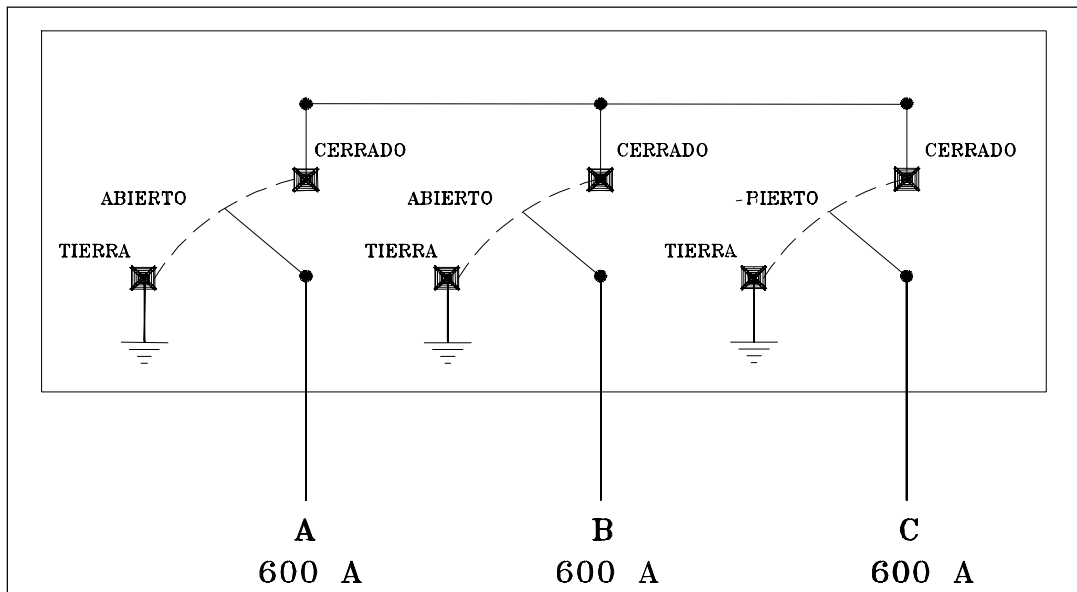
FIGURA 1.11.1 Diagrama Unifilar Seccionador GRAM

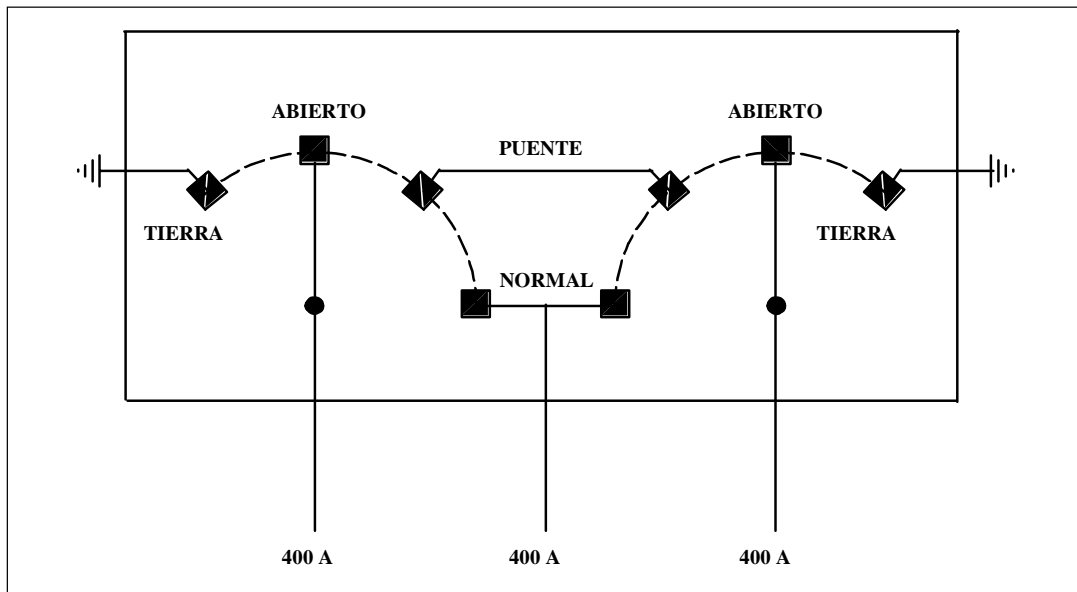
FIGURA 1.12.1 Diagrama Unifilar Seccionador TGRAL

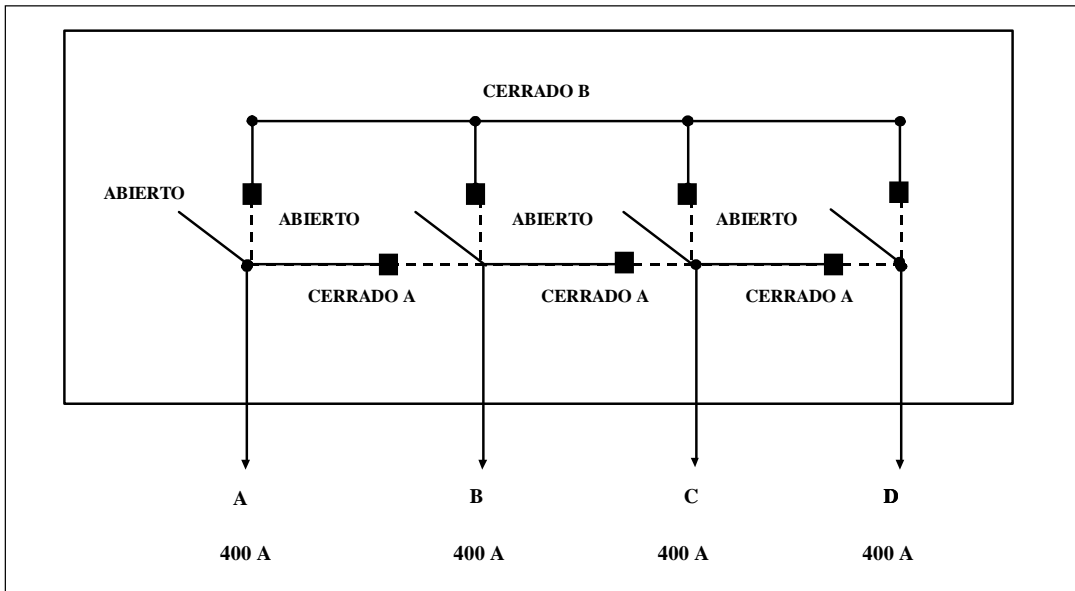
FIGURA 1.14.1 Diagrama Unifilar Seccionador RAC

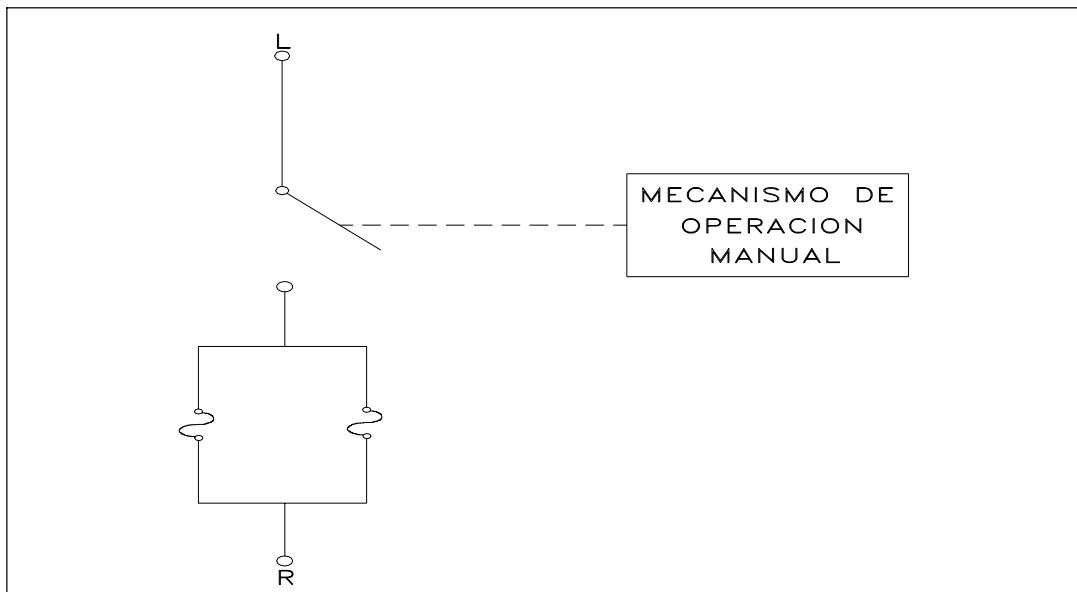
FIGURA 1.15.1 Diagrama Unifilar Seccionador AT202

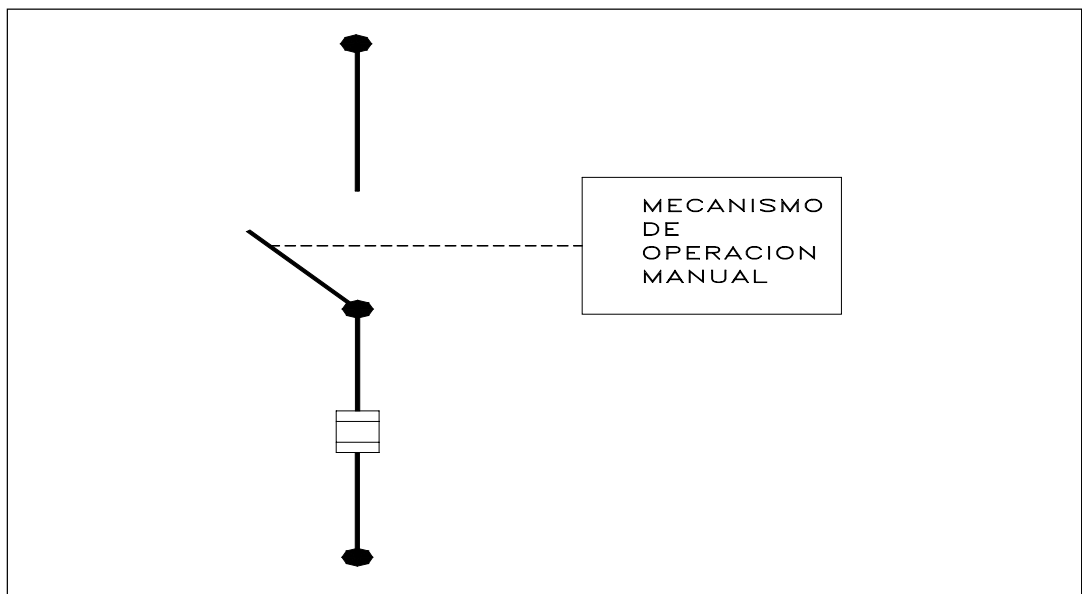
FIGURA 1.16.1 Diagrama Unifilar Seccionador CO100/CO200/CO300

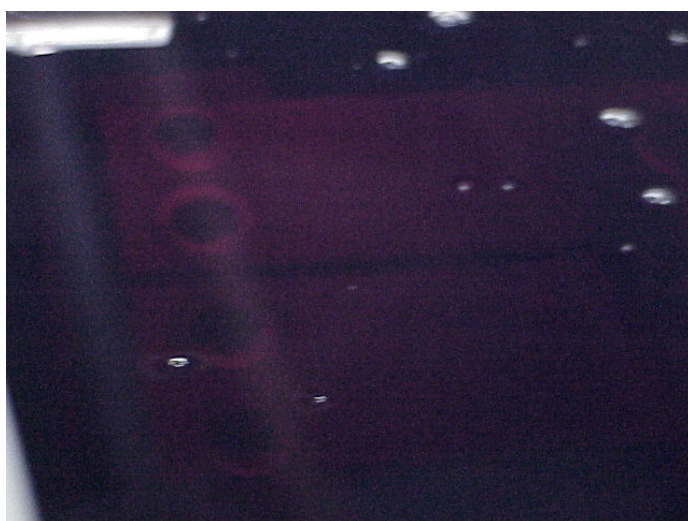
FIGURA 2.4 COLOR (MARRON) DEL ACEITE DIELECTRICO

COMENTARIO: EL COLOR MARRON DEL ACEITE DILECTRICO ES PRODUCTO DE LA DEGRADACIÓN POR EL TIEMPO DE SERVICIO, SE PUEDE INTUIR CON ESTE COLOR LA PRESENCIA DE CONTAMINANTES ENTRE LOS CUALES PODEMOS MENCIONAR EL CARBON, CUYA FORMACIÓN PROCEDE POR EL NÚMERO DE OPERACIONES EFECTUADAS AL SECCIONADOR.

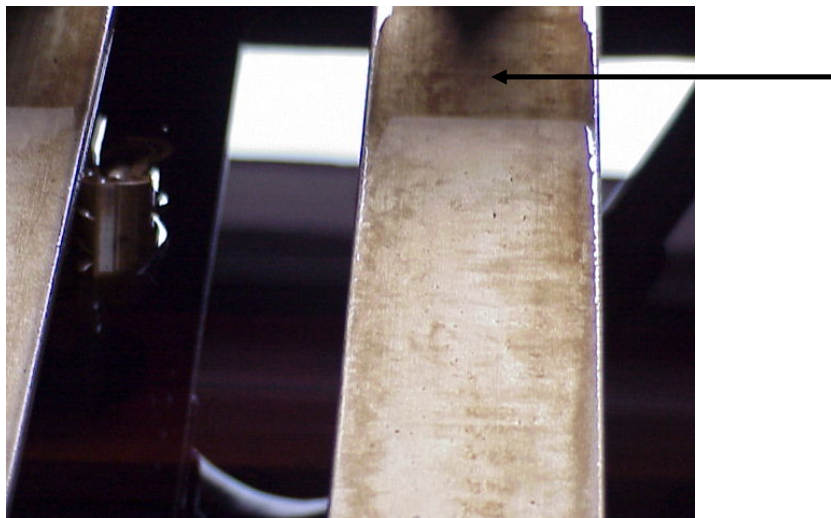
FIGURA 2.7 PRESENCIA DE CONTAMINANTES EN LAS PARTES METALICAS DEL SECCIONADOR

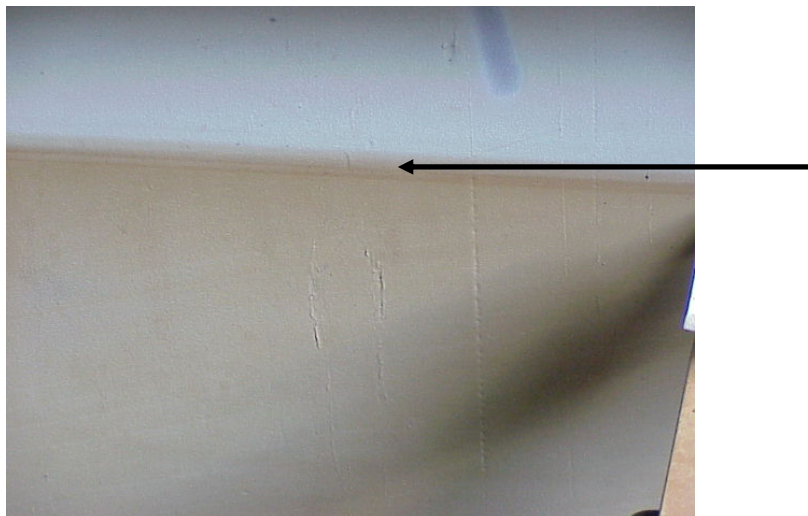
FIGURA 2.9 DIFERENCIA DE COLOR DENTRO DEL TANQUE PRODUCTO DE LA DEGRADACIÓN DEL ACEITE EN SUS AÑOS DE SERVICIO

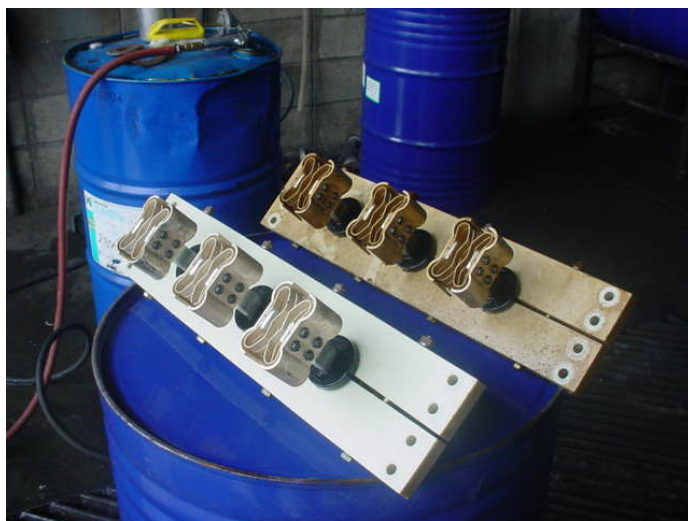
FIGURA 2.22 COMPARACIÓN DE UN ANTES Y UN DESPUÉS DE LOS SISTEMAS MOVILES DE CONTACTOS
