TRABAJO ESPECIAL DE GRADO

ESTUDIO GEOLÓGICO Y GEOTÉCNICO DE UNA ZONA UBICADA ENTRE LA RINCONADA Y ANTÍMANO, DISTRITO CAPITAL

Presentado ante la Ilustre
Universidad Central de Venezuela

Caracas, 2014

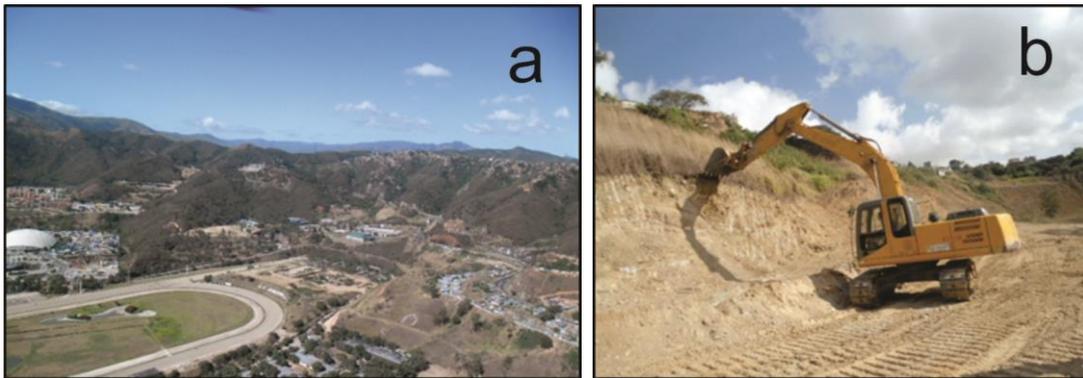
Figura 2. a) Parte del area de estudio que muestra los cortes de carretera.
b) Remocion de suelos lo cual genera taludes artificiales utilizados para levantamientos geologicos.

Los datos obtenidos en campo se tomaron en cortes de carretera contiguos a la zona de estudio y otros mediante remoción de suelos por máquinas de la empresa constructora Zago c.A que se encuentra en la zona de la obra (figura 2), de esta forma se consiguieron una serie de afloramientos puntuales distribuidos de forma no uniforme a lo largo de la zona de estudio.

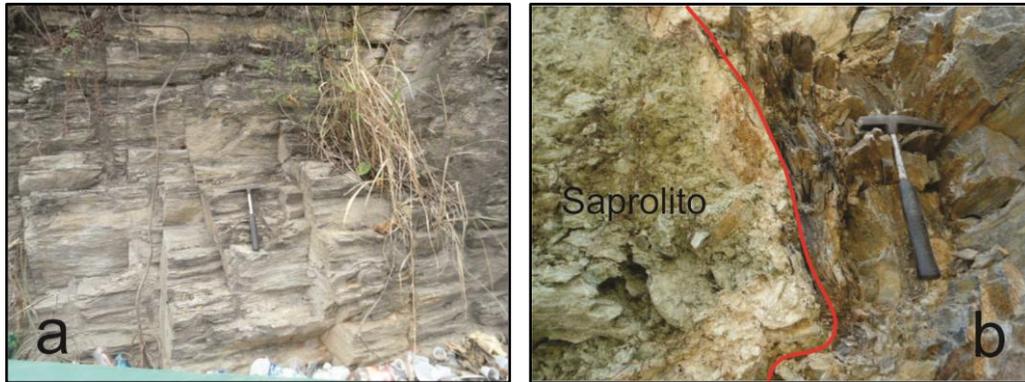
Figura 3. a) Roca conservada que muestra tres familias de diaclasas.
b) Roca con nivel de meteorización intenso, donde el lado izquierdo muestra una roca saproilitizada.

A lo largo del area de estudio los afloramientos se muestran bastante conservados lo que se traduce en facilidad para determinar el tipo de roca y medir planos tanto foliaciones como de diaclasas, sin embargo tambien se observaron taludes con roca bastante saprolitizada producto de la meteorizacion. Estructuralmente hablando se observa deformacion en la roca en ciertas areas producto de enfuerzos compresivos que generaron diferentes etapas de plegamiento, mientras que cerca del 100% de los afloramientos se encuentran diaclasados (figura 3).

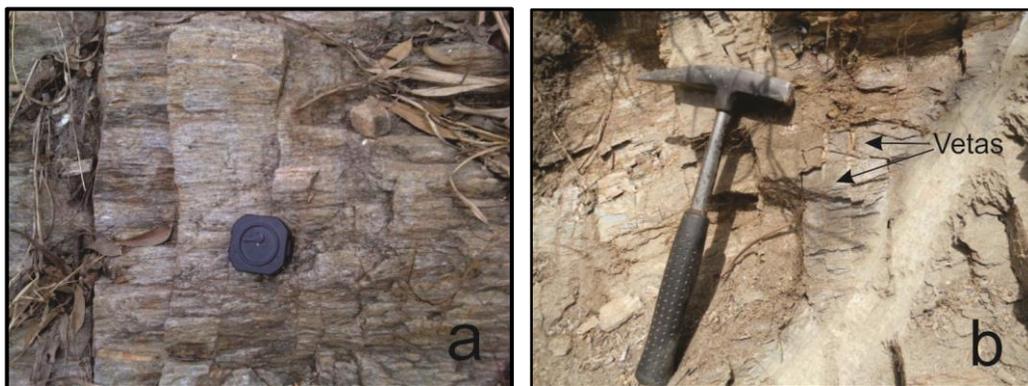
Figura 4. a) Esquisto cuarzo-micáceo, con un color meteorizado marrón claro con franjas rojizas y anaranjadas, así mismo presenta dos sistemas de diaclasas. B) Vetatas de cuarzo paralelas a la familia de diaclasas.

La litología predominante en este sector corresponde a rocas metasedimentarias las cuales competen en su mayoría, a esquistos cuarzo – micáceo, también se pueden encontrar esquistos calcáreos – micáceos y esquistos micáceos – grafitosos, los mismos presentan colores meteorizados de tonalidades marrón, gris y rojizos y colores frescos que van desde marrón , gris, blanco y anaranjado. Cabe destacar que los tonos rojos y anaranjado abundan en los afloramientos donde existe una mayor presencia de óxido de hierro. Usualmente se encontraron vetas de cuarzo y de calcita paralelas tanto a la foliación como a las discontinuidades correspondientes a las familias de diaclasas (figura 4).

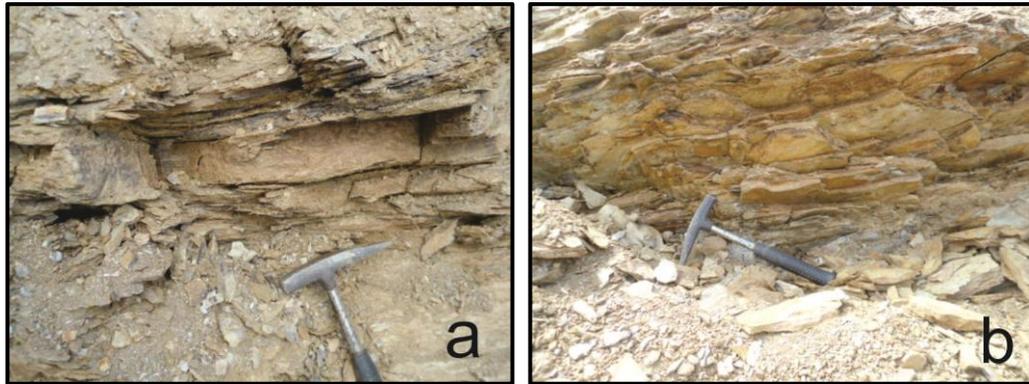
Figura 5. a) Roca con color fresco marrón claro, es fácil apreciar las capas de grafito intercaladas con esquistos y dos sistemas de diaclasas. b) Filitas micáceas con un color fresco de amarillo a anaranjado.

Localmente se observaron variaciones como: lentes de mármol de variadas dimensiones que presentan color meteorizado gris y color fresco negro; Capas esporádicas de sericita con color meteorizado blanco y color fresco de tonalidades blancas y grises; Capas delgadas de grafito, filitas grafitosas y micáceas (figura 5).

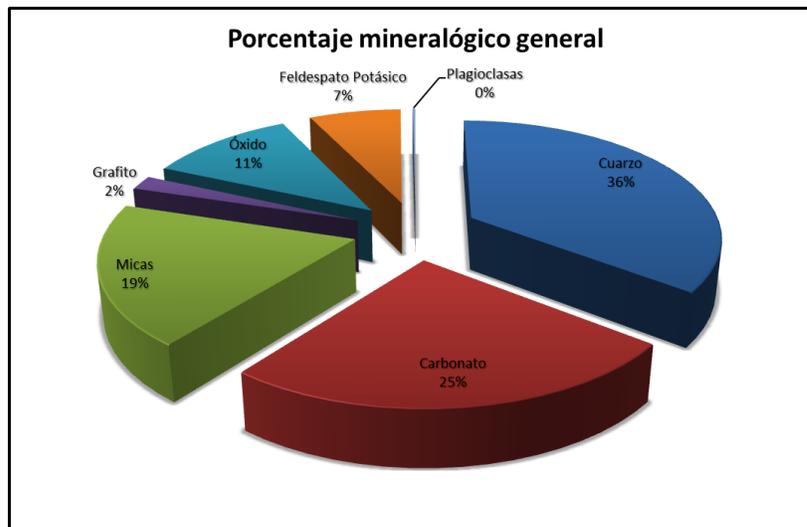
Grafico 1. Abundancia mineral en porcentaje de todas las muestras recolectadas en esta cuenca. Se aprecia que los porcentajes más altos corresponden al cuarzo y a los carbonatos

El gráfico 1 muestra el porcentaje mineralógico general de la cuenca. Se observa que el mineral más abundante en la zona respecto a las muestras recolectadas corresponde al cuarzo con un 36% de abundancia, seguido por los carbonatos con un 25% y micas con 19%, mientras que el grafito, los óxidos, plagioclasas y el feldespato potásico son inferiores al 12%; esto indica que los esquistos que pudiésemos encontrar en esta cuenca estará compuestos principalmente por cuarzo y carbonatos.

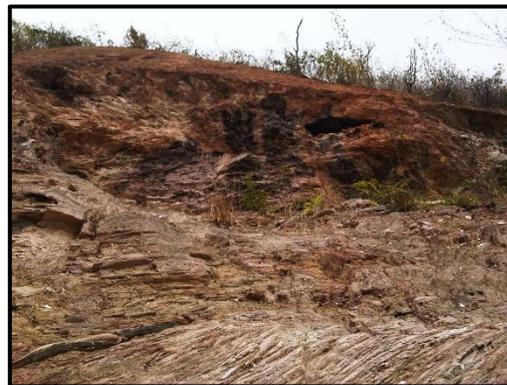
Figura 8. Afloramiento rocoso encontrado en el km 5 de la panamericana, representa uno de los pocos afloramientos que presenta meteorización marcada Grado III.

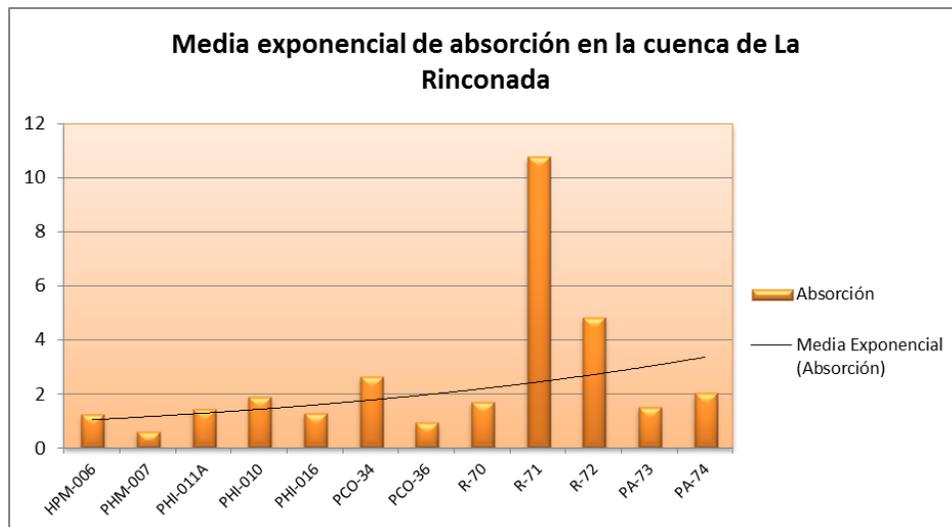
Gráfico 2. Gráfico de media exponencial, muestra una curva que va desde 1,8 % hasta 3,8% de adsorción.

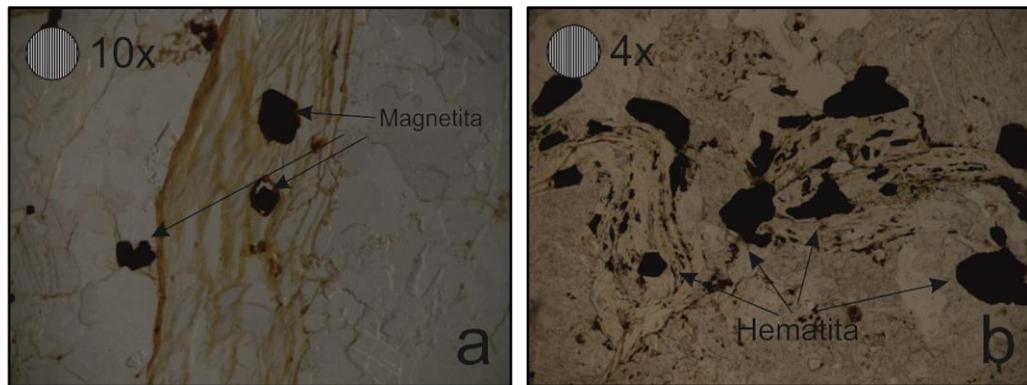
Figura 9. a) muestra PH-004, se muestra una cantidad considerable de magnetita. b) muestra PH-001 se muestra cristales de hematitas.

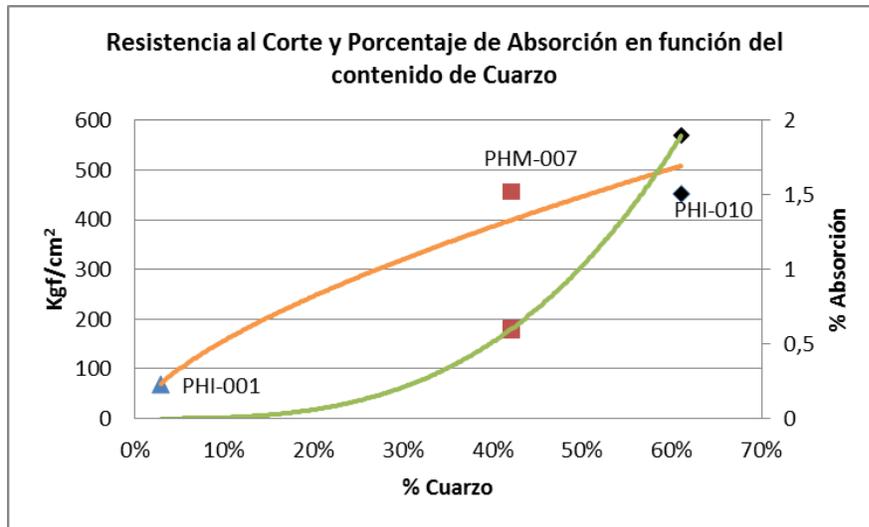
Grafico 2a. Se muestra la relación respecto al cuarzo con los resultados de los ensayos de laboratorio, la línea anaranjada muestra la tendencia potencial de la relación del cuarzo con el ensayo de compresión y la verde representa la tendencia potencial del cuarzo vs el porcentaje de absorción.

La correlación mostrada en el grafico 2a permite definir la relación directa del contenido de cuarzo en una muestra de esta cuenca respecto a los resultados obtenidos en el laboratorio; se aprecia que mientras mayor es el contenido de cuarzo mayor es la resistencia de la roca a ser fractura, de igual forma sucede con el porcentaje de absorción pues a mayor contenido de cuarzo mayor es la capacidad de la roca en retener agua en los espacios porosos. Esto permite estimar que el contenido de cuarzo tiene un impacto directo en los resultados de compresión simple y porcentaje de absorción.

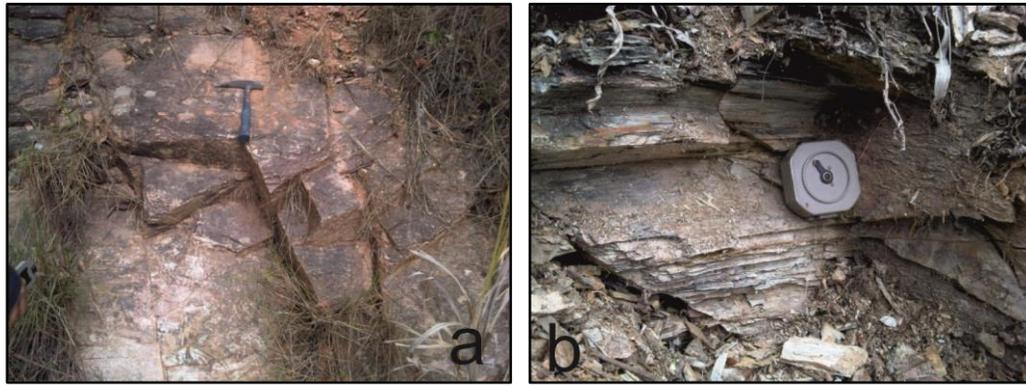
Figura 12. a) Esquisto cuarzo-micáceo, presenta un color meteorizado de anaranjado a rojizo con zonas negras, es posible observar 3 familias de diaclasas. b) filita grafitosa, se aprecian los planos de foliación.

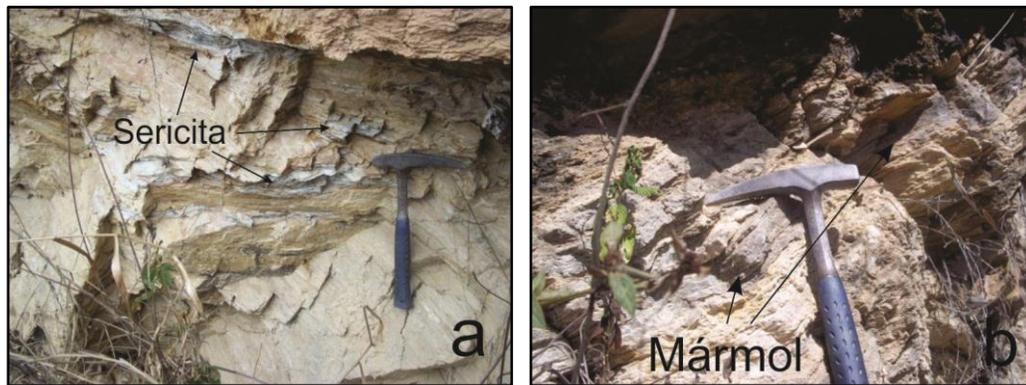
Figura 13. a) se observa una filita intercalada con capas de sericita, presenta un color meteorizado amarillo para la filita y gris para la sericita. b) intercalacion de esquisto con marmol negro.

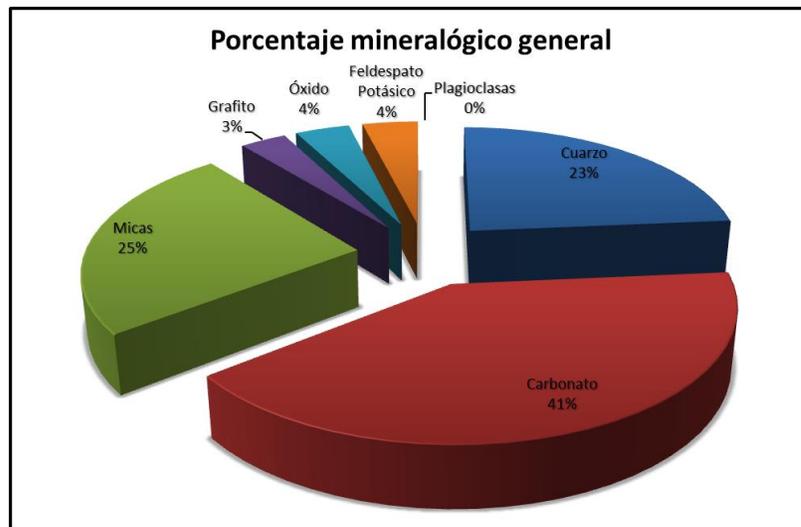
Grafico 3. Se muestra la cantidad total de cada mineral en la zona en porcentajes. Los porcentajes mayores corresponden a los carbonatos, micas y cuarzo.

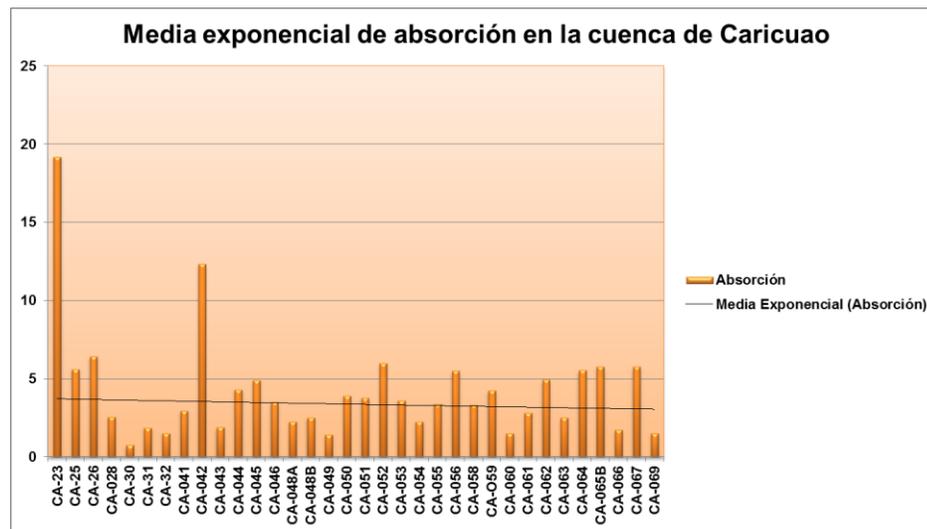
Gráfica 4. Valores de absorción en porcentaje de las diferentes muestras tomadas en campo.

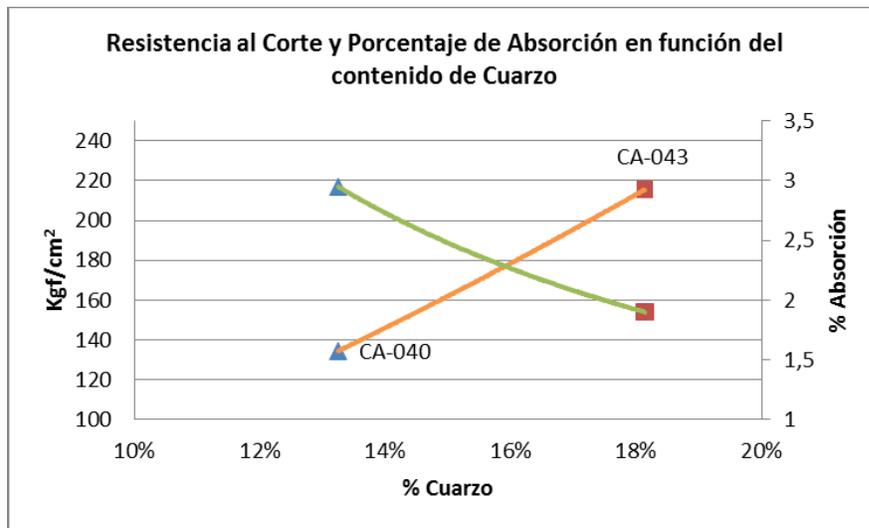
Gráfico 4a. Se muestra la relación respecto al cuarzo con los resultados de los ensayos de laboratorio, la línea anaranjada muestra la tendencia potencial de la relación del cuarzo con el ensayo de compresión y la verde representa la tendencia potencial del cuarzo vs el porcentaje de absorción.

El gráfico 4a permite definir la relación directa del contenido de cuarzo en una muestra de esta cuenca respecto a los resultados obtenidos en el laboratorio; se puede apreciar que a mayor contenido de cuarzo mayor es la resistencia de la roca a ser fracturada, caso contrario sucede con el porcentaje de absorción pues a mayor contenido de cuarzo menor es la capacidad de la roca en retener agua en los espacios porosos. Cabe destacar que esta cuenca difiere de la anterior en la relación cuarzo – absorción ya que en la primera cuenca se observó una relación proporcional y esta presenta una relación inversamente proporcional, ambas referidas al contenido de cuarzo.

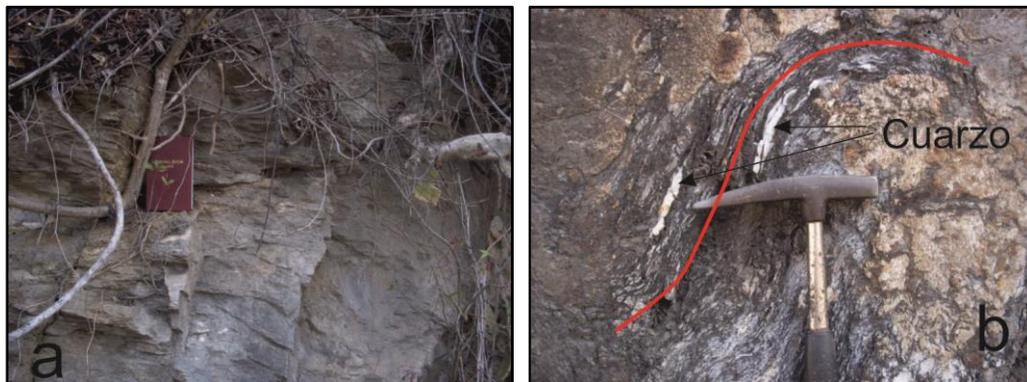
Figura 17. a) Afloramiento que muestra una roca bastante compacta y escasamente afectada por la meteorización. b) Plegamiento de la zona, la roca también presenta vetas de cuarzo.

La información de campo se obtuvo de cortes de carretera ubicados a lo largo de la autopista Francisco Fajardo, donde se pudieron localizar una serie de afloramientos periódicos que permitieron la descripción de la roca in situ y la toma de muestras para ensayos de laboratorio y, de igual, forma para la realización de secciones finas. En general los taludes muestran una roca muy competente poco afectada por la meteorización, este estado permitió medir planos tanto de foliación como de discontinuidades fácilmente, así mismo el estado conservador de la roca permitió una mejor apreciación de los efectos de los esfuerzos compresivos representados por plegamientos (figura 17).

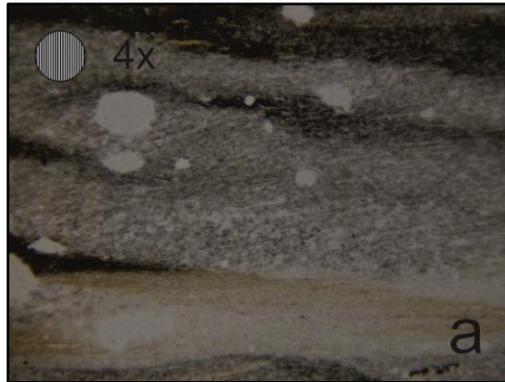
Figura 18. a) Muestra CA-017, filita grafitosa, se pueden observar zonas sin minerales debido a la pérdida de los mismos por acción meteórica.

Por tanto se estableció una roca metamórfica caracterizada por la preponderancia de minerales laminares (esquistos), en su mayoría cuarzo-micáceo-grafitoso y en menor cantidad esquistos calcáreo-micáceos en algunos casos grafitosos. Se pudo observar la presencia de cristales de pirita en ciertos puntos de la zona de estudio, también se observaron de forma puntual algunas capas de filita grafitosas micáceas (ver figura 18).

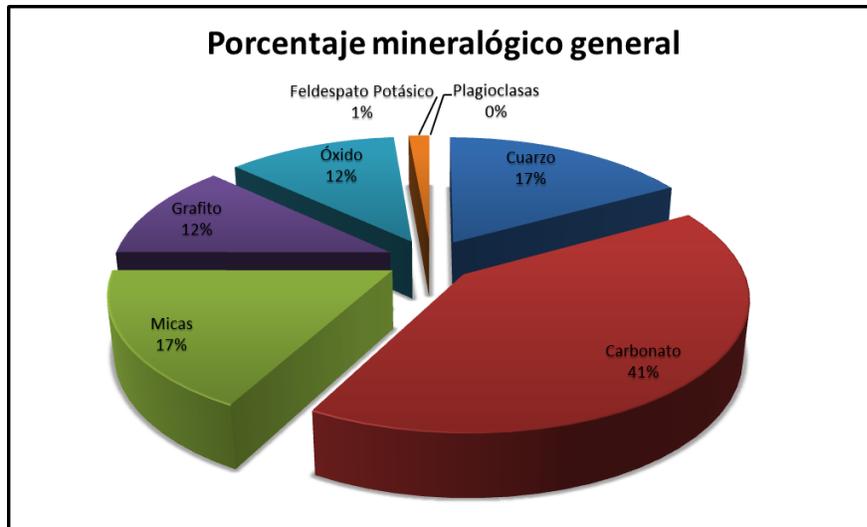
Grafico 5. Distribución global porcentual de minerales, donde los carbonatos presentan un mayor porcentaje de abundancia.

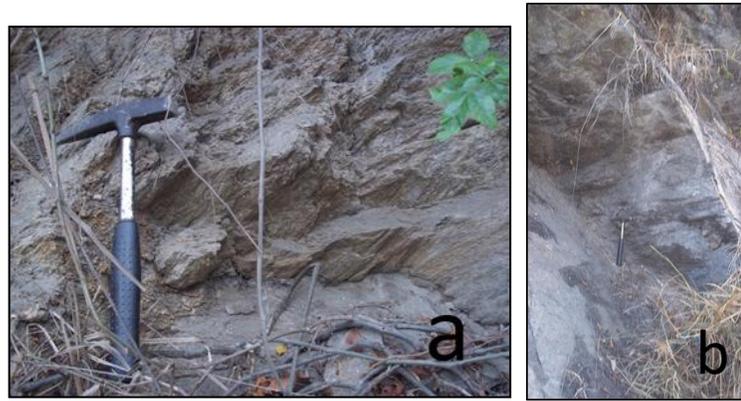
Figura 20. a) afloramiento con Grado de meteorización III, aun se pueden medir los planos de discontinuidad sin embargo la roca esta parcialmente meteorizada. b) afloramiento con Grado de meteorización II

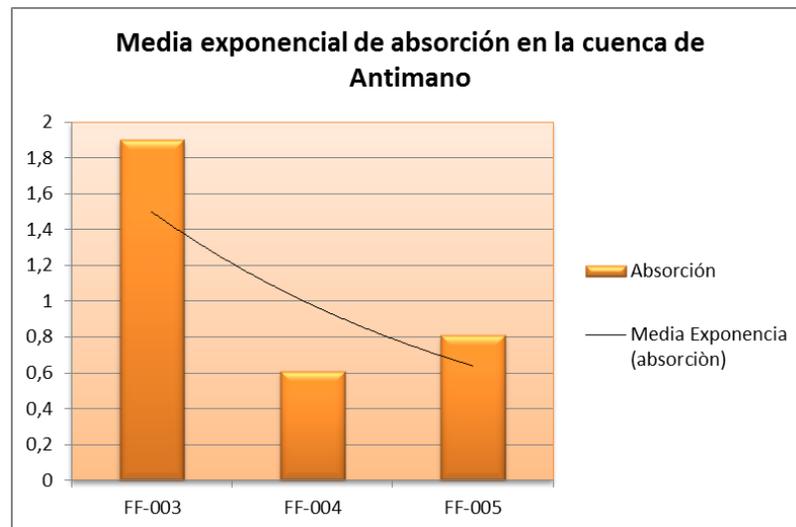
Grafico 6. Media exponencial de la distribución de porcentajes de absorción en esta zona de estudio

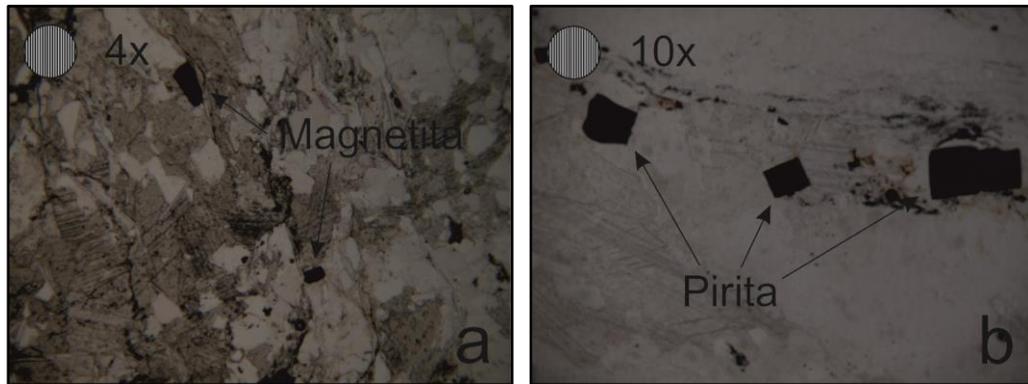
Figura 21. a) muestra AFF-006, cristales de magnetita con caras bien definidas. b) muestra AFF-015, cristales de Pirita

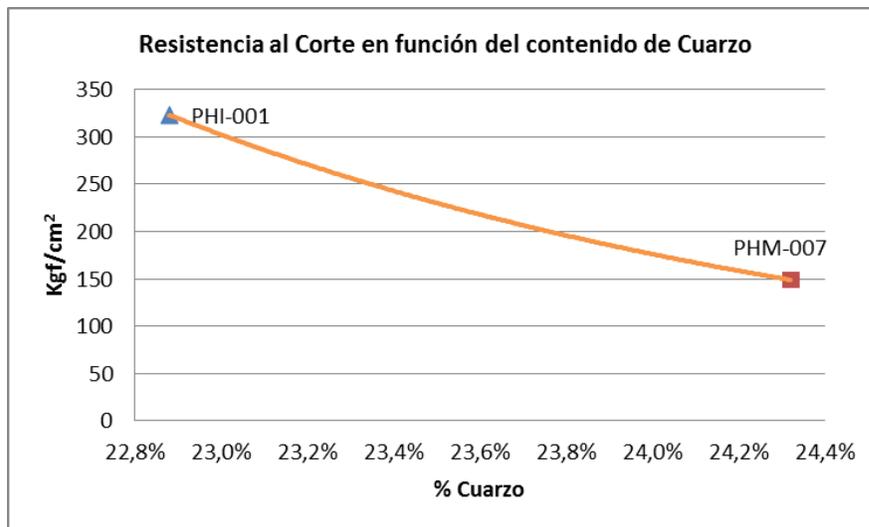
Grafico 6a. Se muestra la relación respecto al cuarzo con los resultados de los ensayos de laboratorio, la línea anaranjada muestra la tendencia potencial de la relación del cuarzo con el ensayo de compresión.

puede apreciarse que a mayor contenido de cuarzo menor es la resistencia de la roca a ser fracturada, caso que difiere con el resto de las cuencas estudiadas anteriormente debido posiblemente a que el contenido de cuarzo no varía en gran proporción.

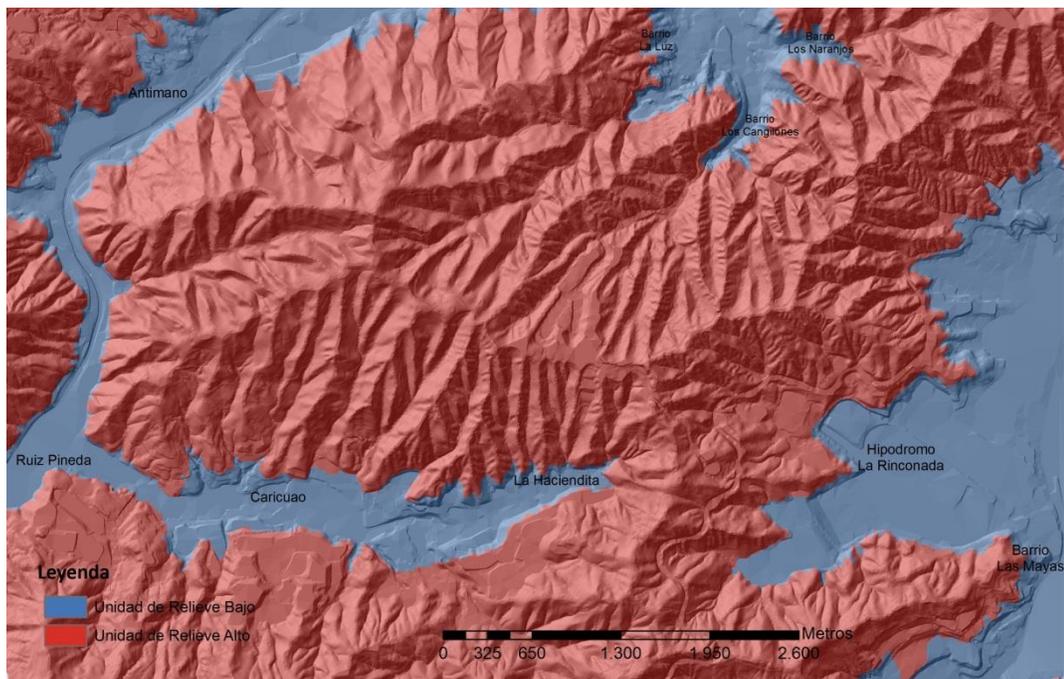
Figura 22. Mapa de Sombras o Hillshade combinado con una red irregular de triángulos (TIN) modificado para mostrar la división por relieve de las unidades geomorfológicas de la zona de estudio.

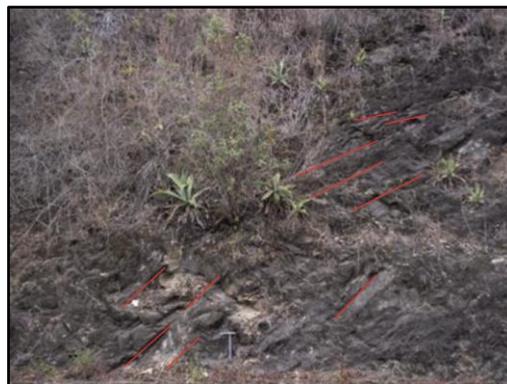
Figura 28. Variación en los planos de foliación. Afloramiento del punto 103, Caricuaao.

Representa la estructura, en algunos casos planar, más común. La misma se encuentra deformada debido a diversos eventos tectónicos que ha sufrido el área de estudio (figura 28), en los esquistos encontrados a lo largo de toda el área de estudio la foliación está definida por la orientación de los minerales micáceos. Debido a que en ciertas áreas la roca se encuentran fuertemente deformada no existe un patrón de foliación único, por esta razón en las rocas de menor granulometría y mayor cantidad de minerales micáceos hay mayor variación en la orientación de la foliación, caso contrario ocurre en las rocas donde la granulometría es más grande y los minerales micáceos más escasos, sin embargo la tendencia mayoritaria de los mismo esta unos 79° al este con buzamiento al norte (figura 29),

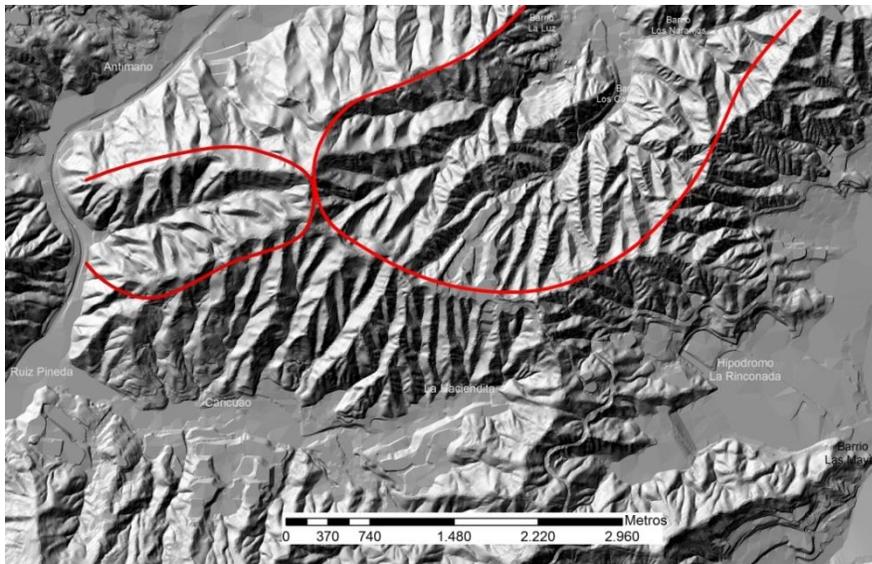
Figura 31. Hillshade o mapa de Sombras, muestra la expresión en las topografías.

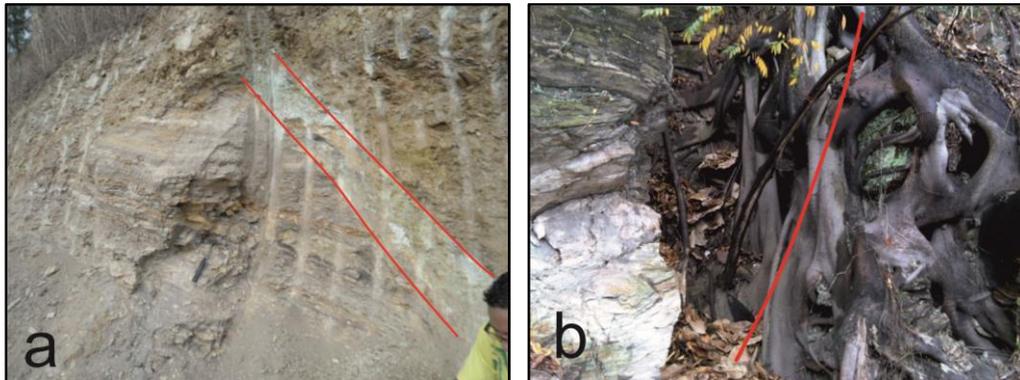
Figura 32. a) falla interpretada en las cercanías del Hipódromo de La Rinconada, se puede observar el espejo de falla. b) interpretación de una falla inducida en el km 8 de la Panamericana.

En campo se pudo identificar dos (2) fallas locales; ambas deformaciones en regímenes frágiles representan fallas locales. La primera fue interpretada en La Rinconada, en las inmediaciones del Hipódromo de La Rinconada (figura 32a), se puede observar el residuo de un espejo de falla que gracias a la acción meteórica no está conservada; debido a esto no se pudo definir el buzamiento de la falla y solo se aproximó el rumbo, unos N73E.

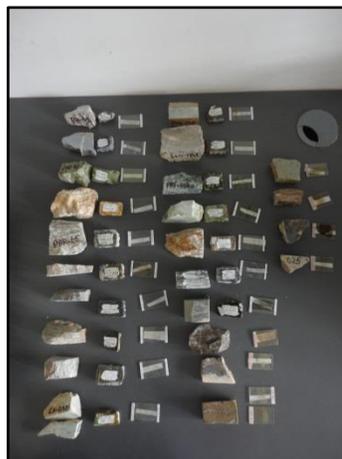
Figura 33. Distribución de secciones finas conjuntamente con sus respectivas muestra de mano.

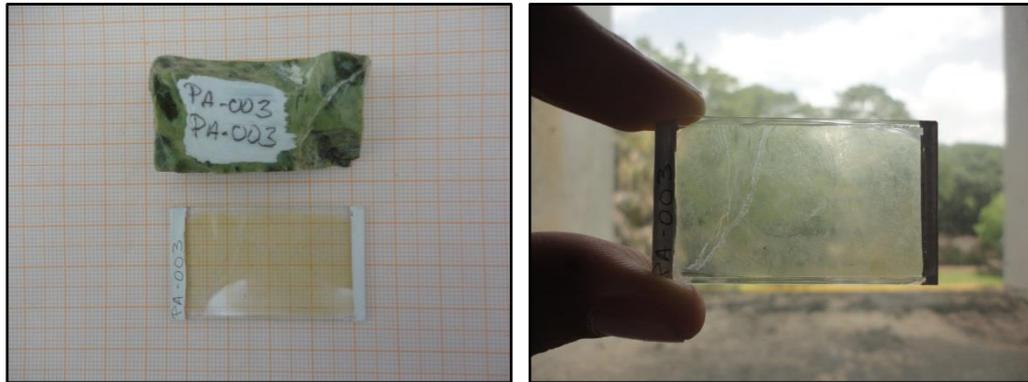
Figura 39. Muestra PA-003. A la izquierda se observa con escala el taquito y la sección fina. A la derecha sección fina a contra luz.

Roca metamórfica no foliada de color verde, presenta gran cantidad de cristales de serpentinas, en N// la muestra es parcialmente incolora, con rastros de colores verdes, al usar los NX se aprecia una muestra oscura de colores verdes oscuros y algunos matices de marrón que presentan iridiscencia. Debido a la condiciones de los cristales de serpentinas en la muestra, solo se pudo identificar cuatro (4) cristales de olivino parcialmente serpentinizado, se pueden apreciar una textura en mallado o de Vitral. También se pudo identificar algunas bandas de crisotilo con extinción ondulatoria y vetas de calcita que según el estudio petrográfico, son posteriores a la formación de la roca. El resto de sección fina muestra cristales diminutos a los que son imposibles su identificación por medio del estudio a través del microscopio de luz polarizada. Cabe resaltar que motivado a la que la roca ya se define como una Serpentinita no se realizó conteo alguno de minerales aunque se estimó porcentualmente el contenido de óxidos presentes respecto al resto de minerales que componen la roca; óxidos: 2%.

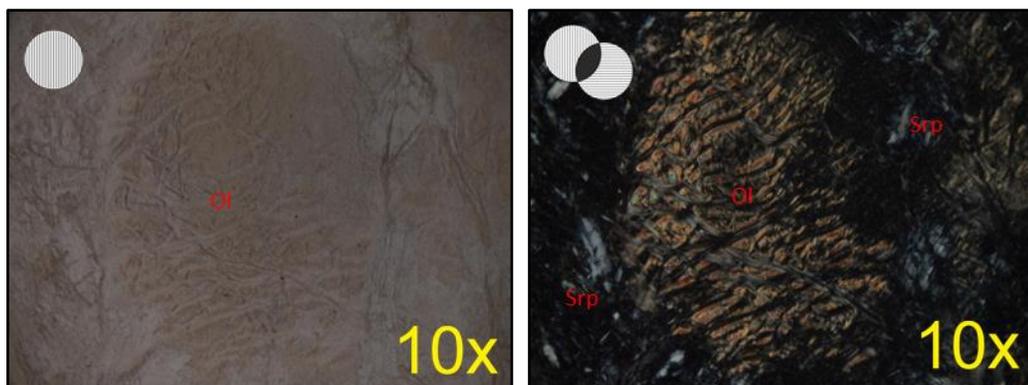
Figura 41. A la izquierda cristal de olivino parcialmente alterado, solo se puede observar el relieve del cristal respecto a la muestra, a la derecha misma zona que muestra el cristal de olivino con textura vitral.

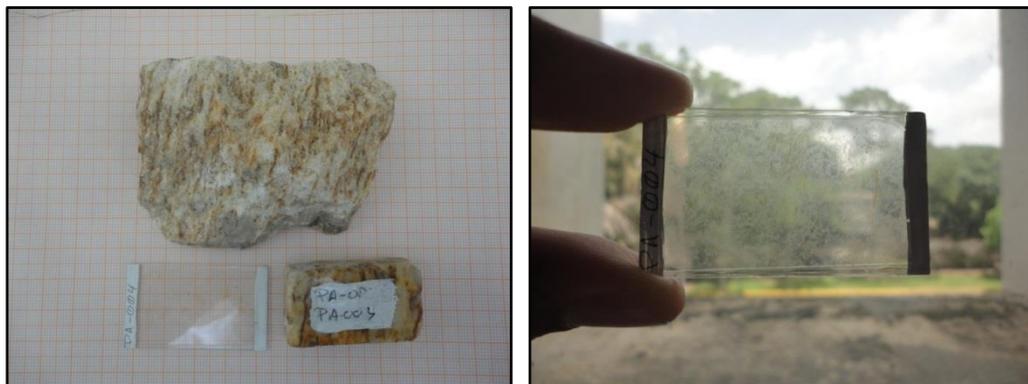
Figura 42. Muestra PA-004. A la izquierda se observa con escala la muestra de mano, el taquito y la sección fina. A la derecha sección fina a contra luz.

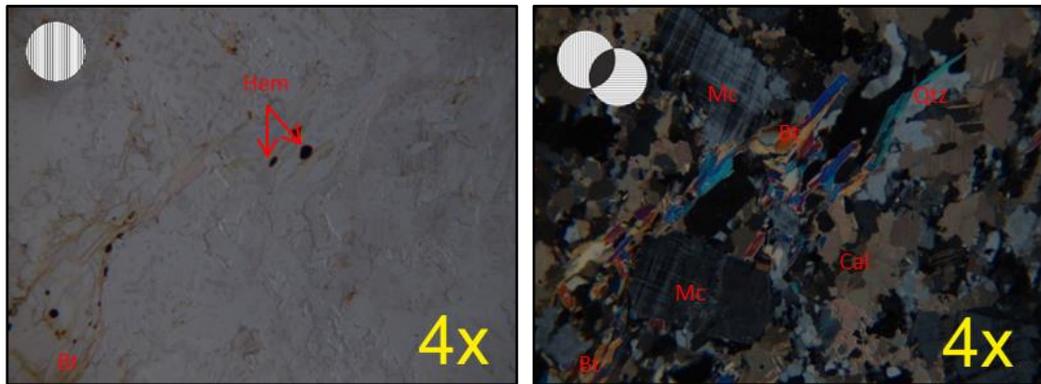
Figura 43. A la izquierda en N// se observa restos de óxido de hierro y algunos cristales en este caso de hematita. A la derecha, se observa la misma zona en NX, exhibiendo cristales de microclino de tamaños considerables rodeados de cristales más pequeños de cuarzo, ortosa, calcita y micas.

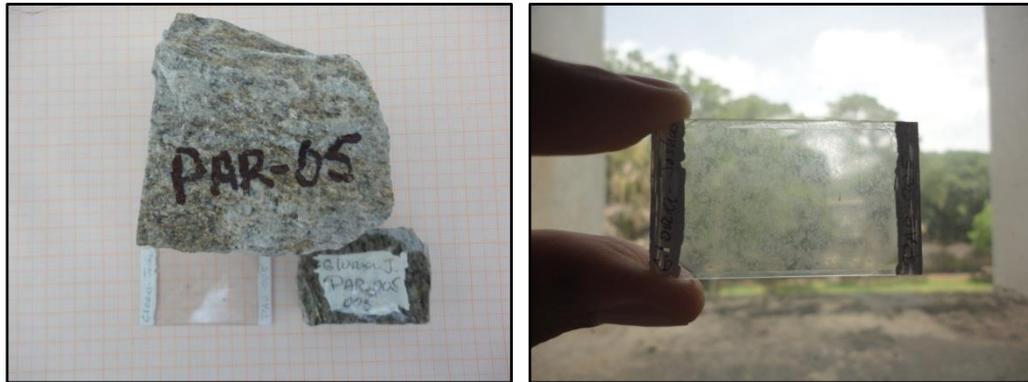
Figura 44. Muestra PAR-005. A la izquierda se observa con escala la muestra de mano, el taquito y la sección fina. A la derecha sección fina a contra luz.

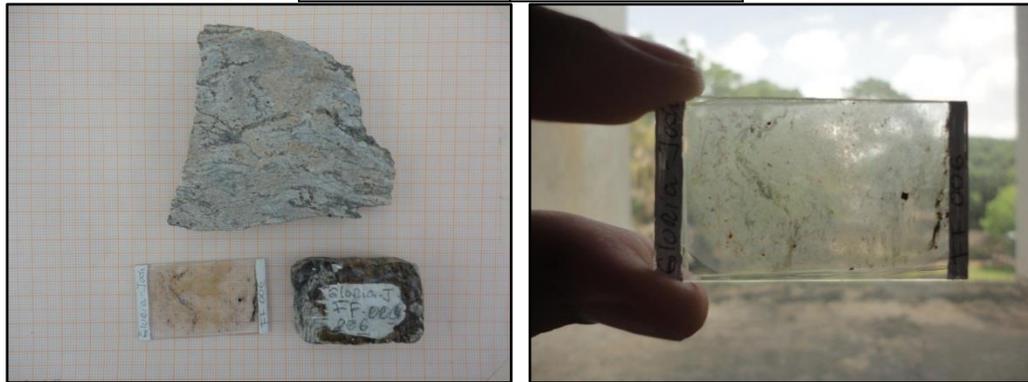
Figura 46. Muestra AFF-006. A la izquierda se observa con escala la muestra de mano, el taquito y la sección fina. A la derecha sección fina a contra luz.

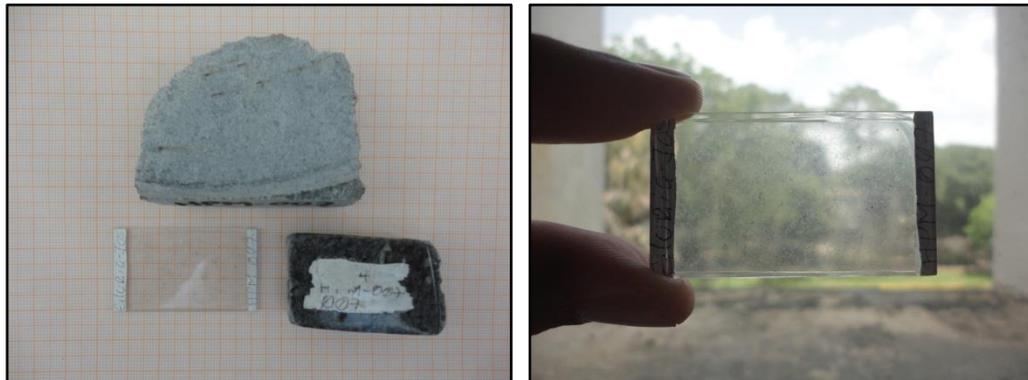
Figura 48. Muestra HPM-007. A la izquierda se observa con escala la muestra de mano, el taquito y la sección fina. A la derecha sección fina a contra luz.

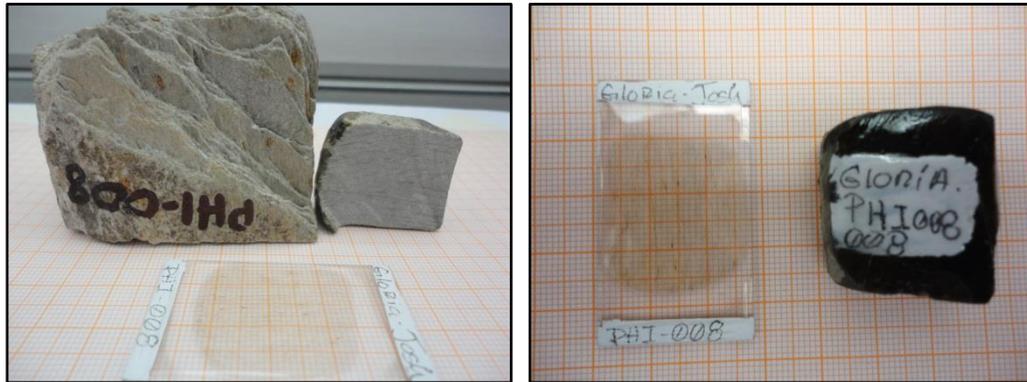
Figura 50. Muestra PHI-008. A la izquierda se observa con escala la muestra de mano, el taquito y la sección fina. A la derecha sección fina y taquito para mayor apreciación de la muestra.

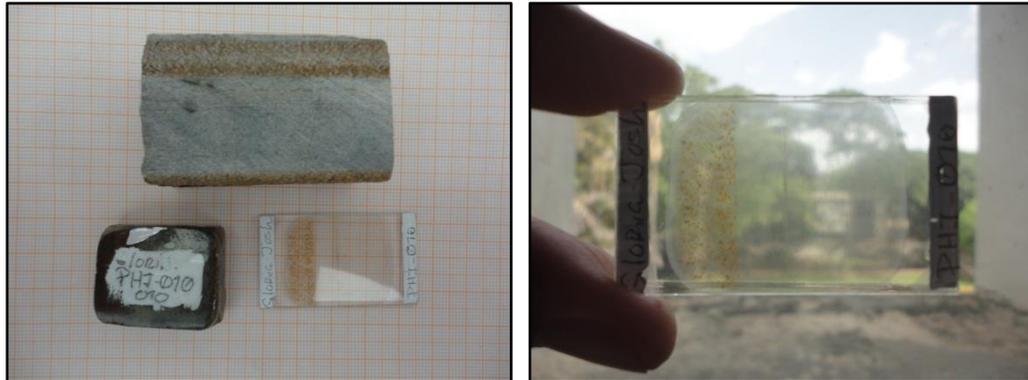
Figura 54. Muestra PHI-010. A la izquierda se observa con escala la muestra de mano, el taquito y la sección fina. A la derecha sección fina a contra luz.

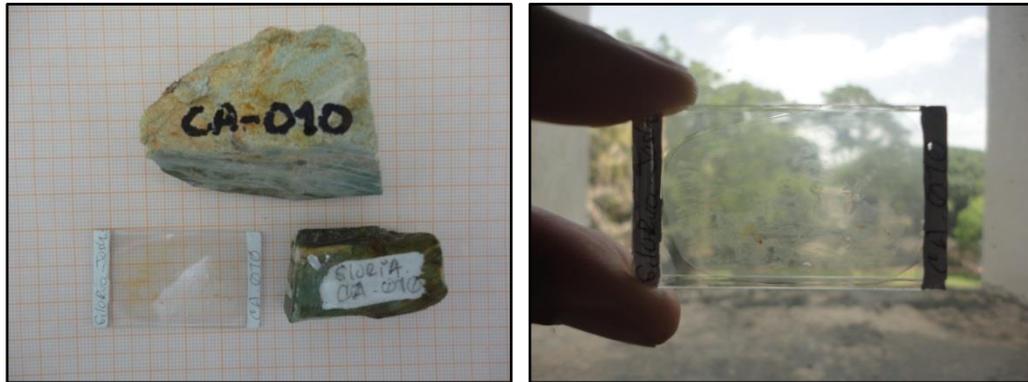
Figura 56. Muestra CA-010. A la izquierda se observa con escala la muestra de mano, el taquito y la sección fina. A la derecha sección fina a contra luz.

Roca metamórfica no foliada de color verduzco. En N// la roca es incolora con vestigios de colores verdes opacos tenues se pueden apreciar en NX los diferentes cristales que componen la roca. Los cristales de calcita y dolomita presentan clivaje en 2 direcciones, los cristales de dolomita presenta un franja iridiscente. La disposición de los cristales hace pensar que corresponde a una roca Serpentinítica calcárea.

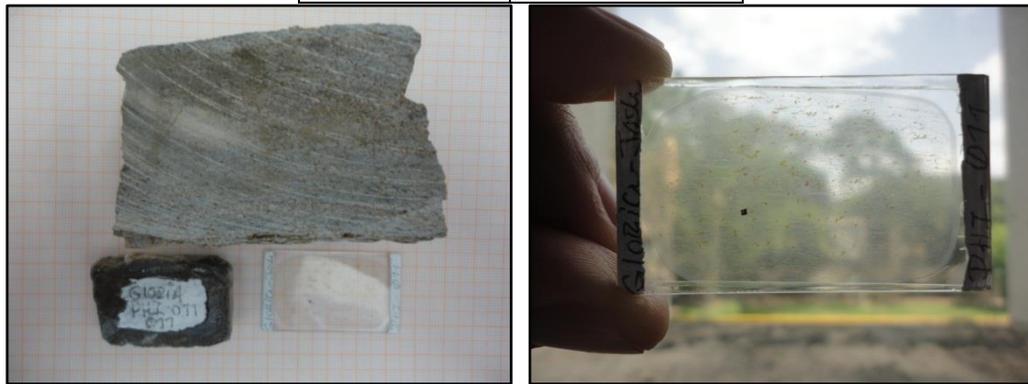
Figura 58. Muestra PHI-011. A la izquierda se observa con escala la muestra de mano, el taquito y la sección fina. A la derecha sección fina a contra luz.

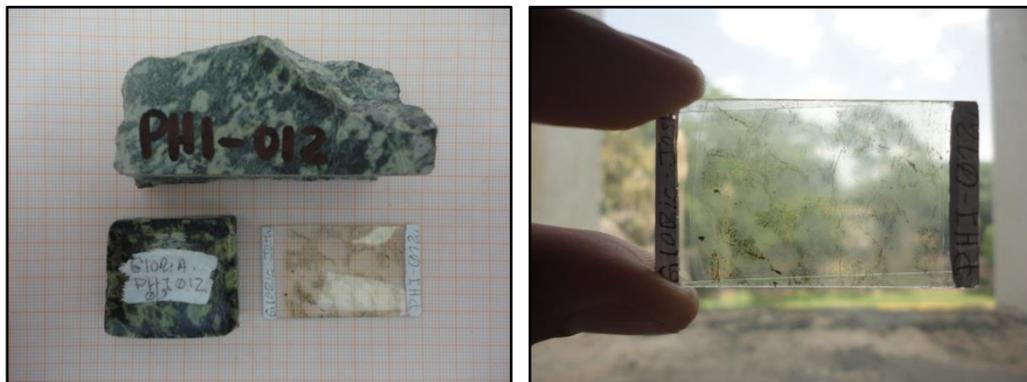
Figura 61. Muestra PHI-012. A la izquierda se observa con escala la muestra de mano, el taquito y la sección fina. A la derecha sección fina a contra luz.

Serpentinita formada en su mayoría por cristales muy pequeños de Antigorita y Lizardita sin hacer distinción, se observan vetas de Crisolito a lo largo de la sección fina, debido a la meteorización la oxidación de la muestra deja rasgos de vetas en la misma.

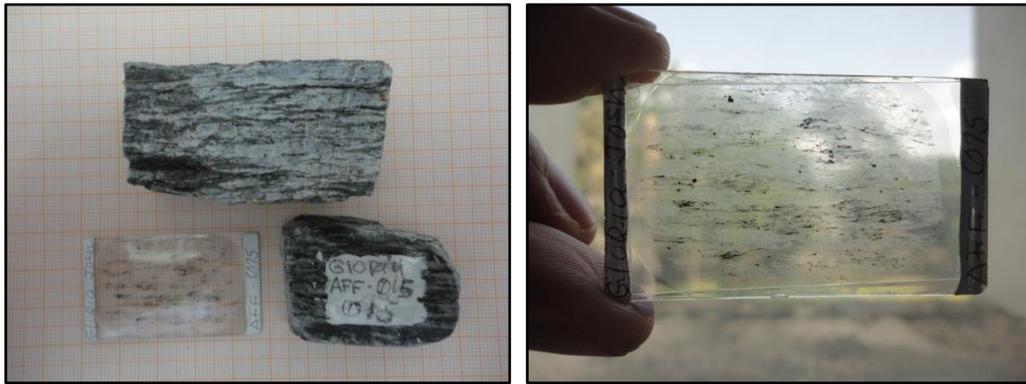
Figura 67. Muestra AFF-015. A la izquierda se observa con escala la muestra de mano, el taquito y la sección fina. A la derecha sección fina a contra luz.

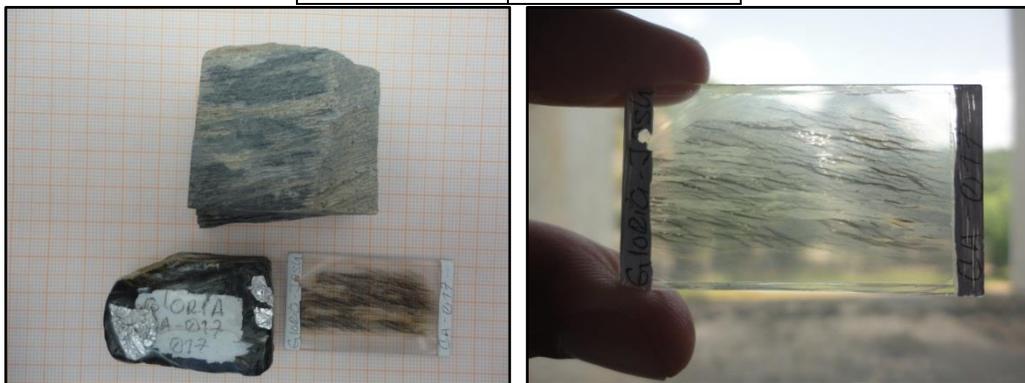
Figura 69. Muestra CA-017. A la izquierda se observa con escala la muestra de mano, el taquito y la sección fina. A la derecha sección fina a contra luz.

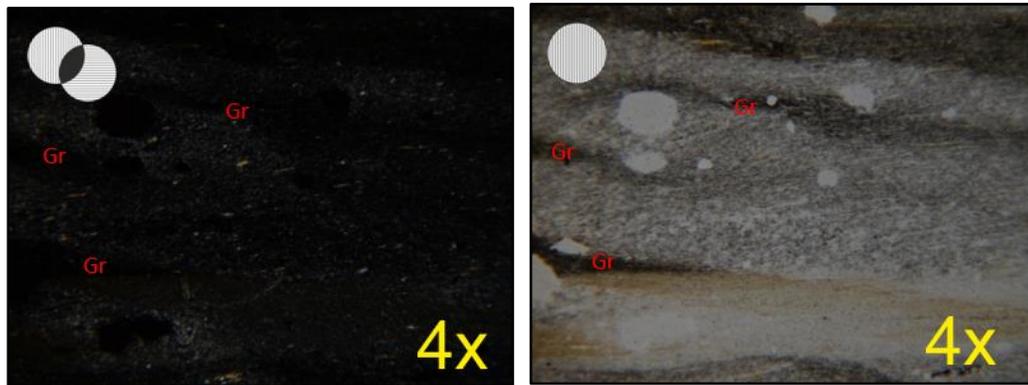
Figura 70. A la izquierda NX la muestra es oscura y se pueden identificar algunos cristales de micas muy pequeños; a la derecha N// misma zona que muestra las franjas de color grisáceo y anaranjado.

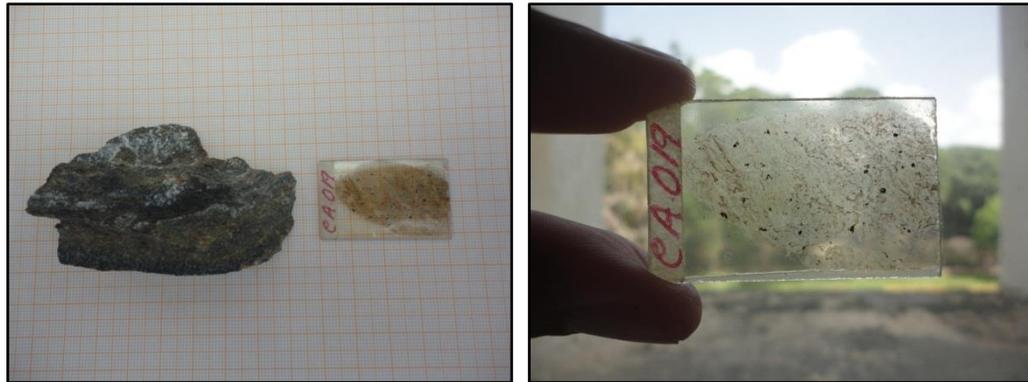
Figura 71. Muestra CA-019. A la izquierda se observa con escala la muestra de mano y la sección fina. A la derecha sección fina a contra luz.

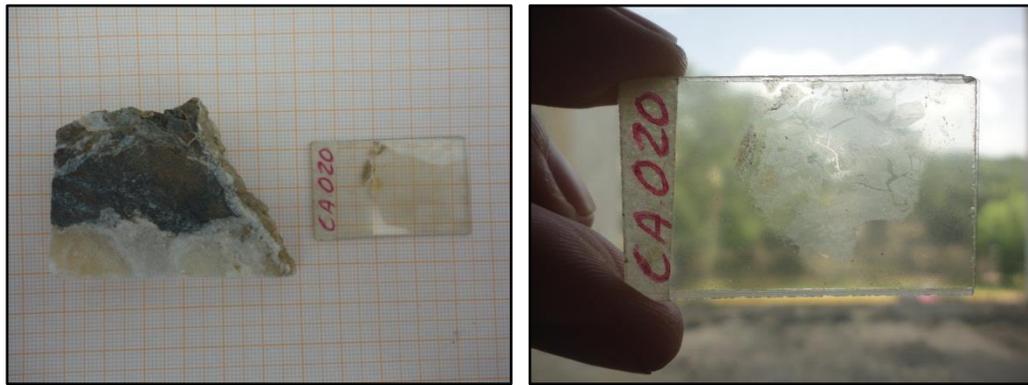
Figura 73. Muestra CA-020. A la izquierda se observa con escala la muestra de mano y la sección fina. A la derecha sección fina a contra luz.

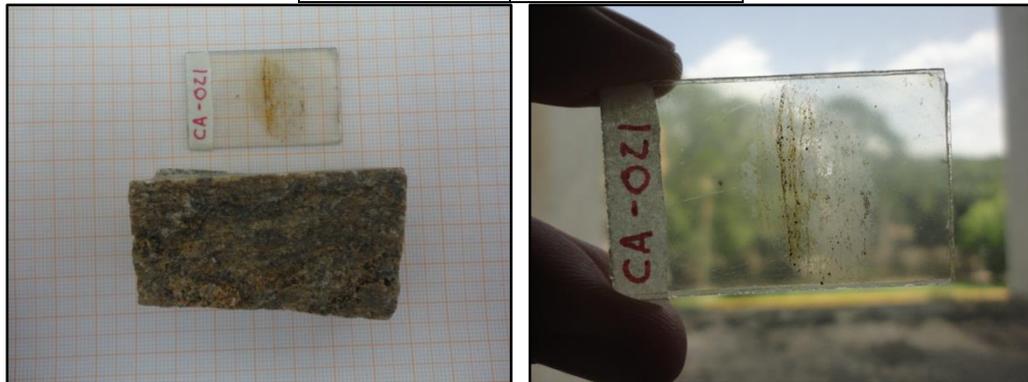
Figura 75. Muestra CA-021. A la izquierda se observa con escala la muestra de mano y la sección fina. A la derecha sección fina a contra luz.

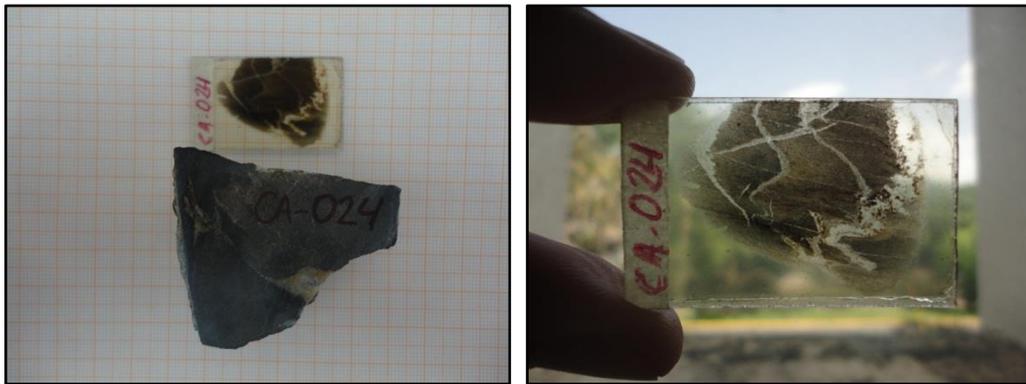
Figura 81. Muestra CA-024. A la izquierda se observa con escala la muestra de mano y la sección fina. A la derecha sección fina a contra luz.

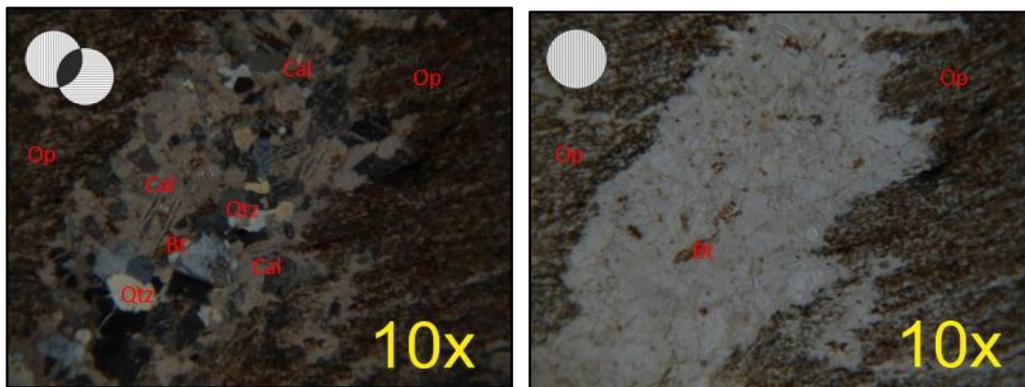
Figura 82. A la izquierda en NX se observa la disposición de los cristales en una veta, debido a la condición de la muestra los cristales de cuarzo presentan colores diferentes al gris de primer orden, sin embargo son reconocibles. A la derecha, misma zona en N// los óxidos son reconocibles.
