TRABAJO ESPECIAL DE GRADO

ESTUDIO GEOLÓGICO Y GEOTÉCNICO DE UNA ZONA UBICADA ENTRE LA RINCONADA Y ANTÍMANO, DISTRITO CAPITAL

Presentado ante la Ilustre
Universidad Central de Venezuela

Caracas, 2014

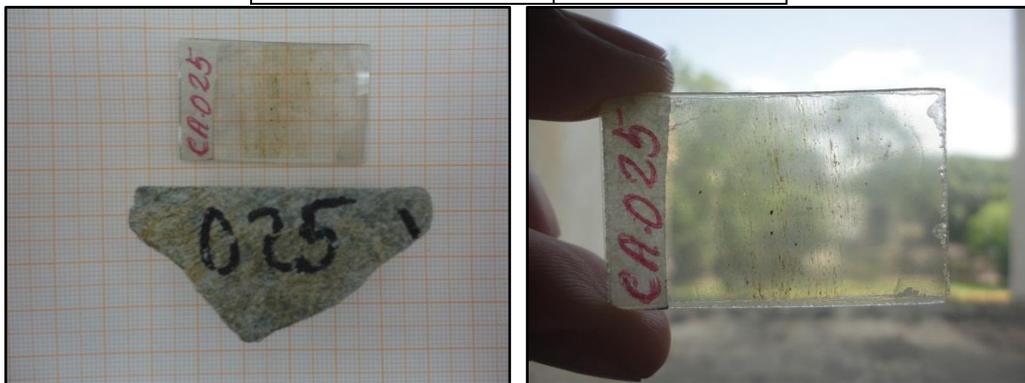
Figura 83. Muestra CA-025. A la izquierda se observa con escala la muestra de mano y la sección fina. A la derecha sección fina a contra luz.

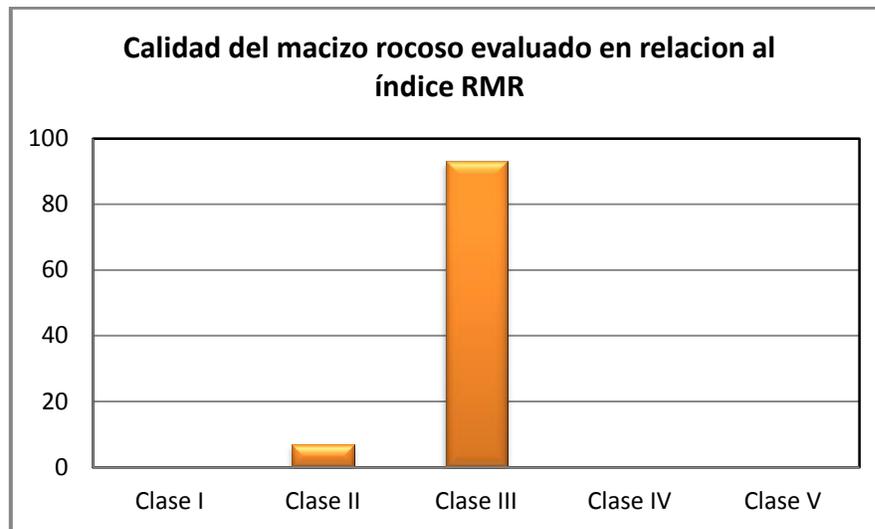
Grafico 7: porcentaje de calidad del macizo rocoso evaluado en relación al índice RMR

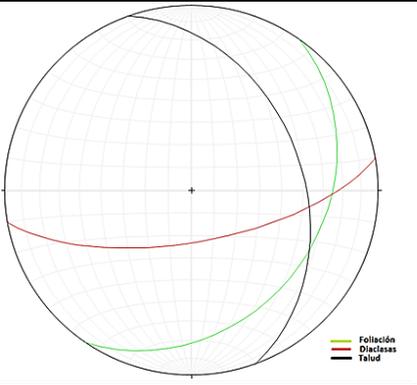
$\alpha=25,8^\circ$	Posible Falla en Cuña entre F y D ₁
30	Discontinuidad Foliación Diaclasa ₁ Talud	Orientación N80E35S N15W87N N80E60S

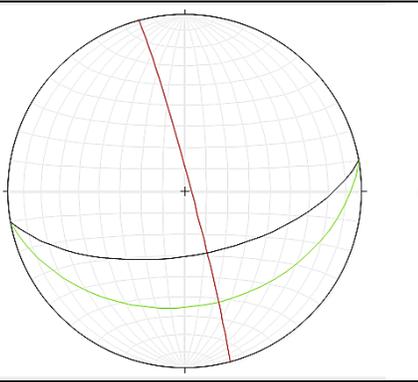
$\alpha=34,8^\circ$	Falla Planar por F Cuña entre F y D.
32-33-34	Discontinuidad Foliación ₁ Foliación ₂ Foliación ₃ Diaclasa ₁ Diaclasa ₂ Diaclasa ₃ Diaclasa ₄ Diaclasa ₅ Talud	Orientación N85W18N N45E45N N82W30N N10W87S N80E70N N45W90 N25W87N N80E65S N70W22N

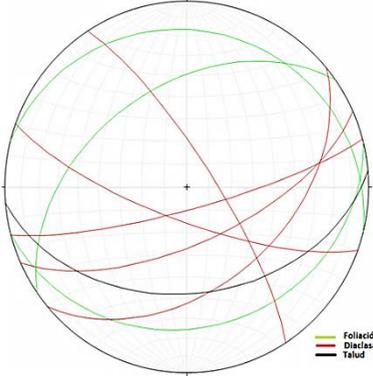
<p>$\alpha_1=22,8^\circ$ $\alpha_2=18,4^\circ$</p> <p>Falla Planar con F₁. Cuña entre F₁ y D₅, F₁ y D₄</p>
116 - 117	<p>Discontinuidad</p> <p>Filiación₁ Filiación₂ Diaclasa₁ Diaclasa₂ Diaclasa₃ Diaclasa₄ Talud</p>	<p>Orientación</p> <p>N40E21S N20E12N N22W77S N86W84S N24W73S N65E90 N22E34N</p>

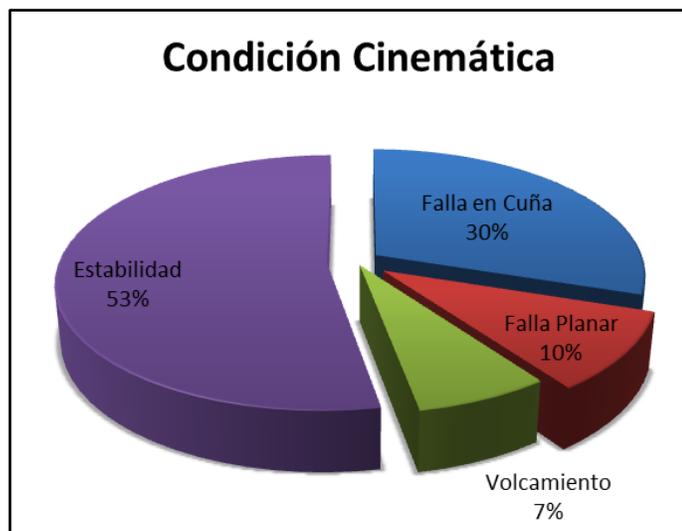
Grafico 8. Disposición porcentual de la condición cinemática de los taludes analizados en el área de estudio.

El análisis cinemático está enteramente ligado a la disposición espacial de los planos de discontinuidad (foliaciones y familias de diaclasas) respecto al plano del talud natural, es por esto que dependiendo de su disposición el talud puede generar a futuro procesos asociados a fallas cinemáticas y movimientos en masa. De acuerdo a los resultados ofrecidos por las proyecciones hemisféricas se tiene que 53% de los taludes en estudio son estables, solo el 30% representa probables fallas en cuña donde la intersección de uno o varios planos de diaclasado con la foliación o con otras familias de diaclasas generan una cuña que puede inducir un movimiento desfavorable de la roca aflorante en el talud (ver gráfico 8).

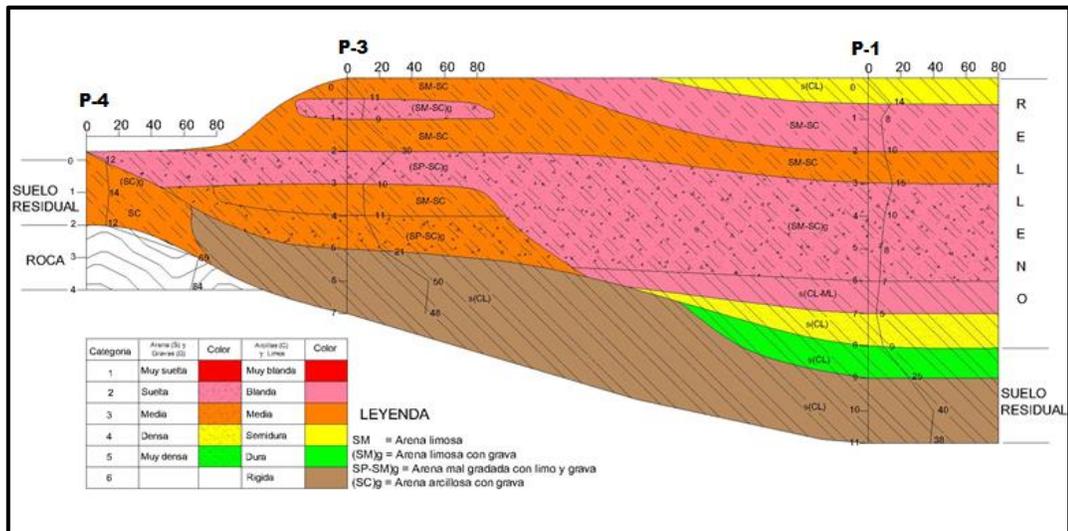
Figura 87: perfil geotécnico 1, se observa la predominancia de arena arcillosa limosa con variación en el contenido de grava.

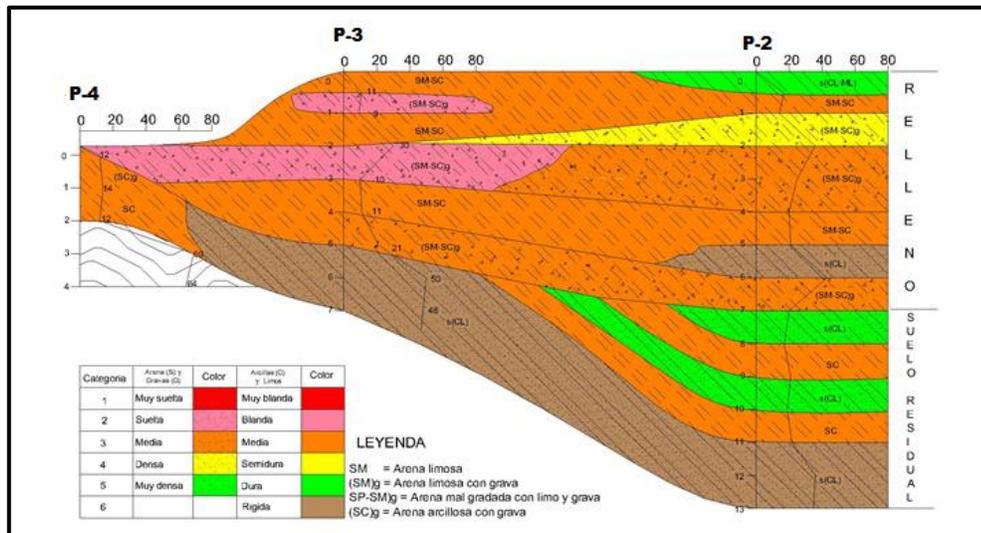
Figura 88. Perfil geotécnico 2, se observa la predominancia del relleno como arena arcillosa limosa y el suelo residual corresponde a interdigitación de arenas arcillosas con grava y arcillas

P-5 (65m) es la única perforación realizada en este sector ver su ubicación en la figura 86, la cual solo tiene 5,5m de SPT y 59,5m mediante rotación debido a la presencia de roca, de acuerdo a esto 0,9m corresponden a relleno, un suelo residual hasta 5,5m donde se convierte en una roca meteorizada blanda (esquisto micáceo-cuarzoso) a los 11m se pasa a una arena de grano medio, donde a los 25m se ubica una brecha de falla hasta los 35m, donde se tiene nuevamente la arena de grano medio hasta los 39,9m donde se cambia a una roca meteorizada blanda fracturada constituida por esquisto cuarzo-micáceo hasta los 52m, donde la roca es más resistente y de composición esquisto micáceo-grafitoso, para finalizar con una interdigitación de esquisto cuarzo-micáceo-grafitoso y filita grafítica. Para mayor detalle de la perforación ver apéndice 4.

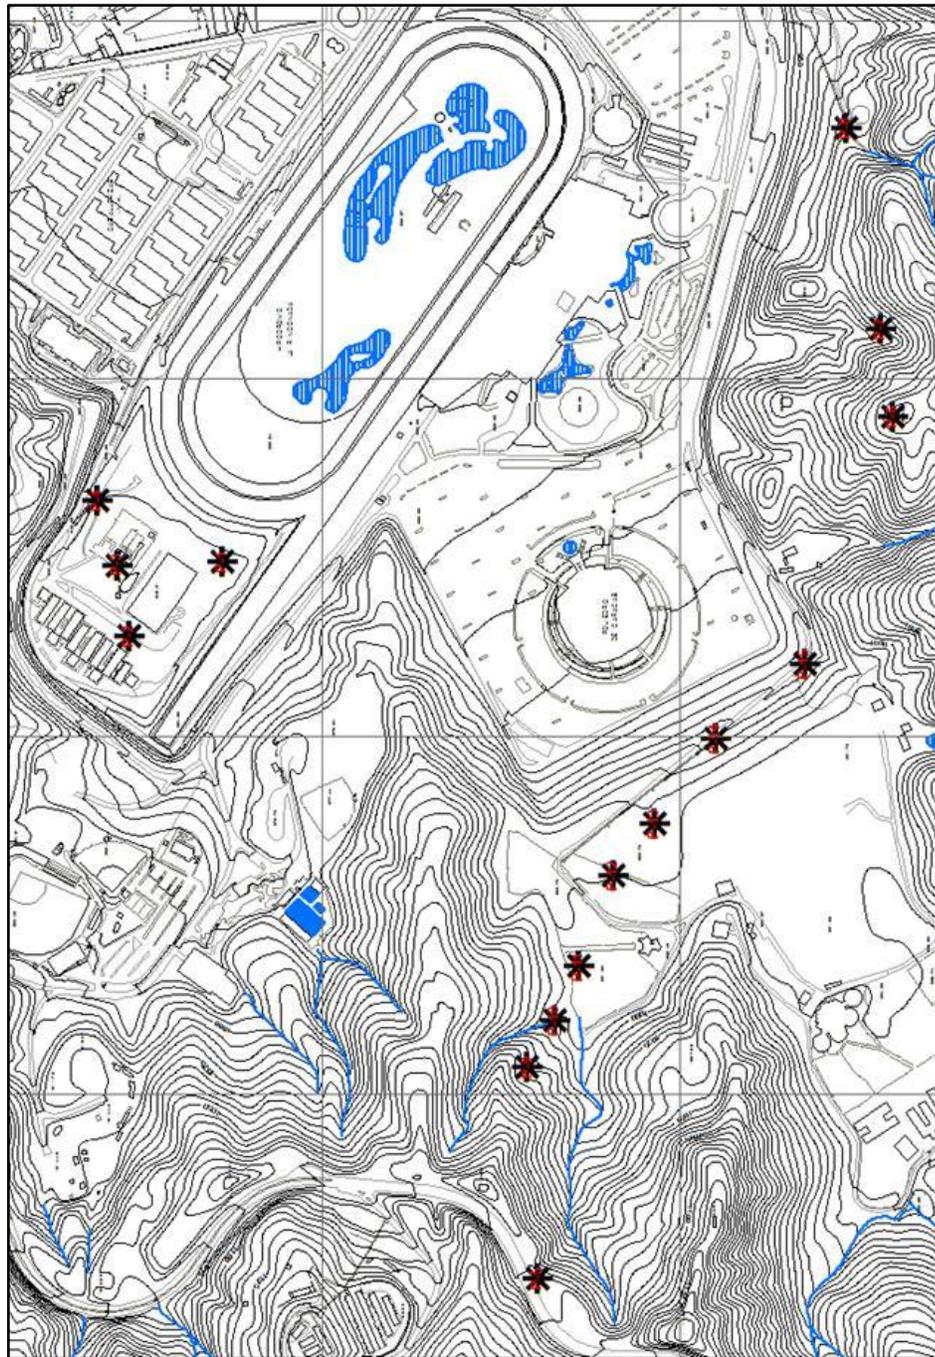
Figura 89. Ubicación de los puntos en los cuales se realizaron perforaciones en el área de estudio.

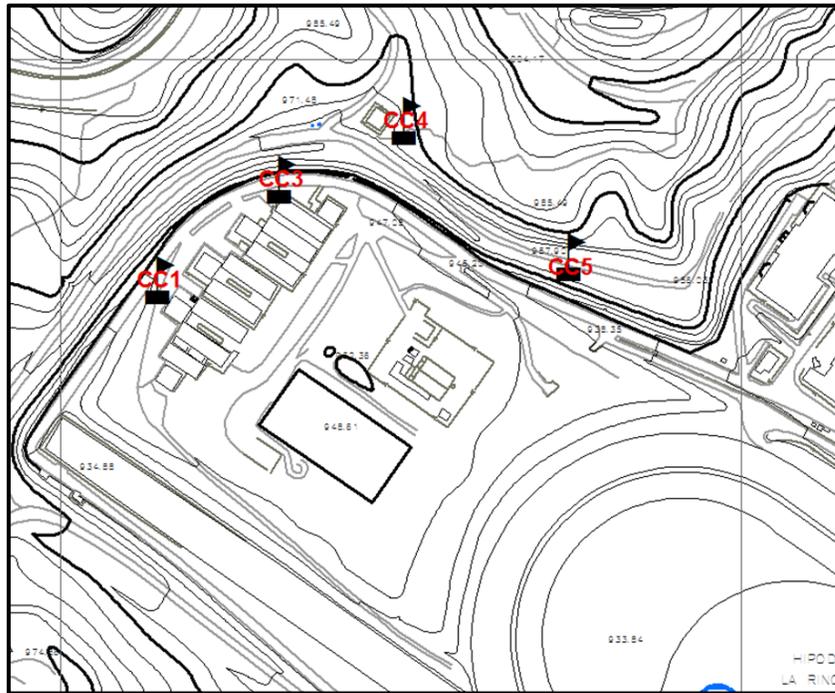
Figura 90. Ubicación de calicatas descritas en la tabla 234

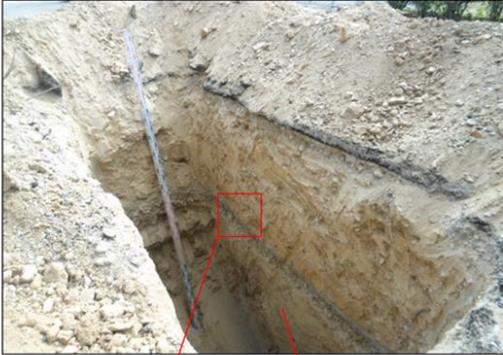
<p>Capa de grava</p>

Calicata	Ubicación	Profundidad	Descripción
CC1	Al norte de las caballerizas ubicadas al norte del hipódromo ver figura 90.	4,00 m de profundidad.	Se identificaron tres capas
			Capa A: el espesor de esta capa superficial es de 1,30 m, se identifican fragmentos de rocas y raíces, se clasifica como una arena arcillosa limosa con grava "(SM-SC)g", presenta un color marrón rojizo y se definió como un relleno. El material empleado, según la clasificación AASHTO, en general corresponde a un A-4, el cual entra en el grupo de materiales de regular a pobre para ser usado como capa base.
			Capa B: infrayacente a la capa A se identifica otra capa de relleno cuyo espesor es de 30 cm, se observan fragmentos de roca (grava) donde el tamaño aumenta de tope a base, presenta un color gris claro, se clasifica como una grava limosa con arena "(GM)s".
			Capa C: presenta un espesor de 2,4 m, se identifica como roca siendo el contacto con el relleno horizontal. La litología identificada corresponde a un esquisto cuarzo-micáceo-grafitoso cuyo perfil de meteorización se divide en una roca descompuesta blanda "RDb", la cual descompone a arena limosa con grava "(SM)g". Color fresco gris verdoso con tonos marrones y color meteorizado marrón anaranjado. El material empleado, según la clasificación AASHTO, en general corresponde a un A-1-a, el cual entra en el grupo de materiales de

<p>CC1</p>		<p>excelente a buena para ser usado como capa base. Se deben tomar en cuenta los resultados del proctor modificado para alcanzar una compactación de por lo menos el 95% ver apéndice 3, siendo la densidad “γ” seca máxima de 2,014 t/m³ y humedad “ω” optima de 8,2% ver apéndice 3.</p>

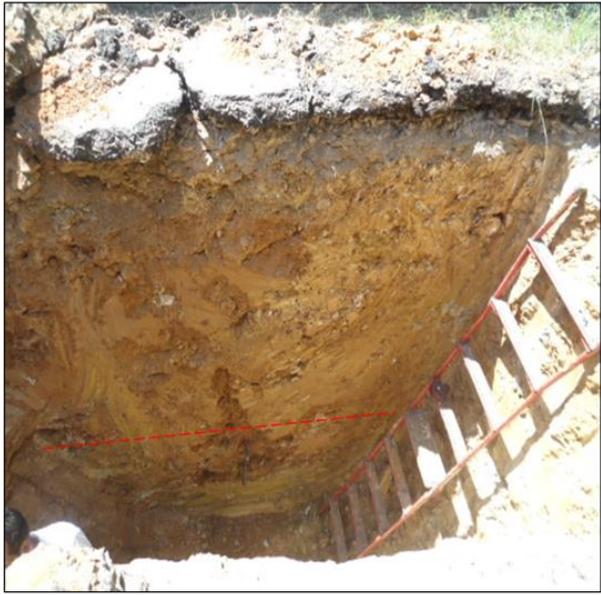
<p>CC-3</p>	<p>Se ubica al norte de las caballerizas en la zona de calle ver figura 90.</p>	<p>3,4 m de profundidad</p>	<p>se identificaron dos capas</p> <p>Capa A: se identificó como material de relleno con un espesor de 2,30 m y el mismo se clasificó según los ensayos de laboratorio como arena de baja plasticidad arenosa con grava “s(CL)g” cuyos fragmentos de roca (como serpentinita descompuesta) tienen tamaños entre 1 a 8 cm; así mismo, este relleno clasificó según ASHTO como un material A-7-6, el cual entra en el grupo de materiales de regular a pobre para ser usado como capa base. Según la prueba de campo de penetrómetro de bolsillo se estimó un esfuerzo de compresión sin confinar en el orden de los 4 Kg/cm² ver apéndice 3.</p> <p>Capa B: infrayacente se identifica una roca sumamente descompuesta cuyo plano de contacto con la capa A es N60E15S, el espesor de la capa es de 1,10 m. La litología identificada es una filita grafitosa cuyo perfil de meteorización la clasifica en una roca descompuesta blanda “RDb”, la cual descompone en una arena arcillosa con grava “(SC)g”. De acuerdo a la clasificación ASHTO es un material A-4, el cual se encuentra en el grupo de materiales de regular a pobre para ser usado como capa base. Color fresco gris verdoso con tonos marrones y color meteorizado marrón anaranjado. Se observan vetas de cuarzo de hasta 2 cm de espesor.</p>

<p>Perfil de Calicata CC-3 Dimensiones en metro</p>

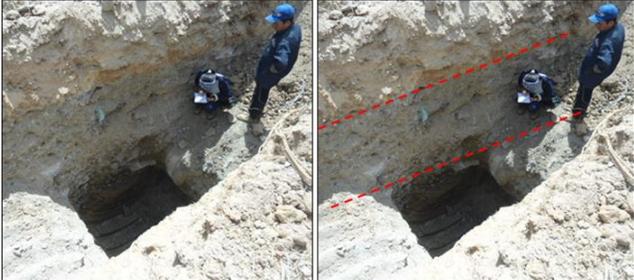
<p>CC-4</p>	<p>Al este de las caballerizas ubicadas al norte del hipódromo ver figura 90.</p>	<p>3,40 m de profundidad</p>	<p>Se identifican 2 capas.</p> <p>Capa A.1: con un espesor aproximado de 70 cm, se clasifica como una arena limosa con grava "(SM)g" domina la coloración marrón ocre. Para la clasificación ASHTO es un material A-2-4, el cual se encuentra en el grupo de materiales de excelente a buena para ser usado como capa base.</p> <p>Capa A.2: presenta aproximadamente 1 m de espesor, se identifican bloques de roca y concreto de hasta 1 m de longitud; así mismo, se observa basura en general (restos de bolsa, cabillas), color gris claro y tonos marrones ocre.</p> <p>Capa B: Se identificó un espesor de 1,7 m, se clasifica como una arena arcillosa limosa "(SM-SC)g" se identifican restos de basura y materia orgánica evidenciado por el olor fétido y la coloración marrón oscuro y tonalidades grises oscuros. De acuerdo a la clasificación ASHTO es un material A-4, el cual se encuentra en el grupo de materiales de regular a pobre para ser usado como capa base.</p> <p>De acuerdo al ensayo de laboratorio se determinó el porcentaje de materia orgánica entre 4,52 y 4,56%.e.</p>

<p>Perfil de Calicata CC-4 Dimensiones en metro</p>

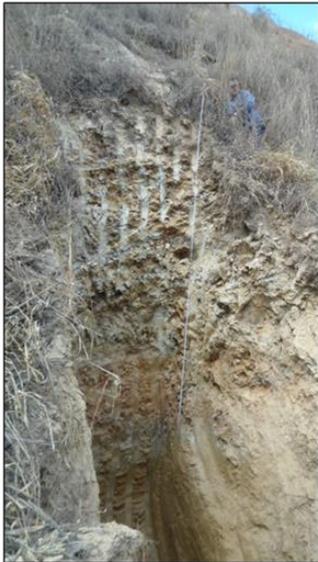
<p>CC-5</p>	<div style="display: flex; align-items: center;">

<p>CC-5</p>	<p>Ubicada al este de las caballerizas que se ubican al norte del hipódromo ver figura 90.</p>	<p>6 m de altura</p>	<p>Se encuentra conformado por roca, tal como se observa en la Figura 10, la litología identificada corresponde a un esquistos cuarzo micáceo grafitoso cuyo perfil de meteorización se divide de tope a base en: 3,6 m de una roca descompuesta blanda "RDb" y 2,4 m de una roca muy meteorizada blanda "RmMb", domina la coloración rojiza y el tono gris que corresponde al color fresco en la roca, descomponen en una arena limosa con grava (SM)g. Se aplicó el ensayo de CBR a una muestra recolectada de este material y se obtuvieron valores entre 1,7 y 2,7%, lo cual es muy bajo como material de base. El material empleado, según la clasificación AASHTO, el material de relleno en general corresponde a un A-1-b, el cual entra en el grupo de materiales de excelente a buena para ser usado como capa base. El ensayo de densidad a energía modificada alcanza una densidad "γ" seca máxima de 1,882 t/m³ y humedad "ω" óptima de 9,4% ver apéndice 3.</p> <p>Se realizó un ensayo de corte directo de estos materiales, se obtuvieron los valores de cohesión 0,03 Kg/cm² y ángulo de fricción 25,69 Kg/cm² ver apéndice 3.</p>

<div style="margin-left: 20px;"> <p>Perfil de Calicata CC-5 Dimensiones en metro</p>

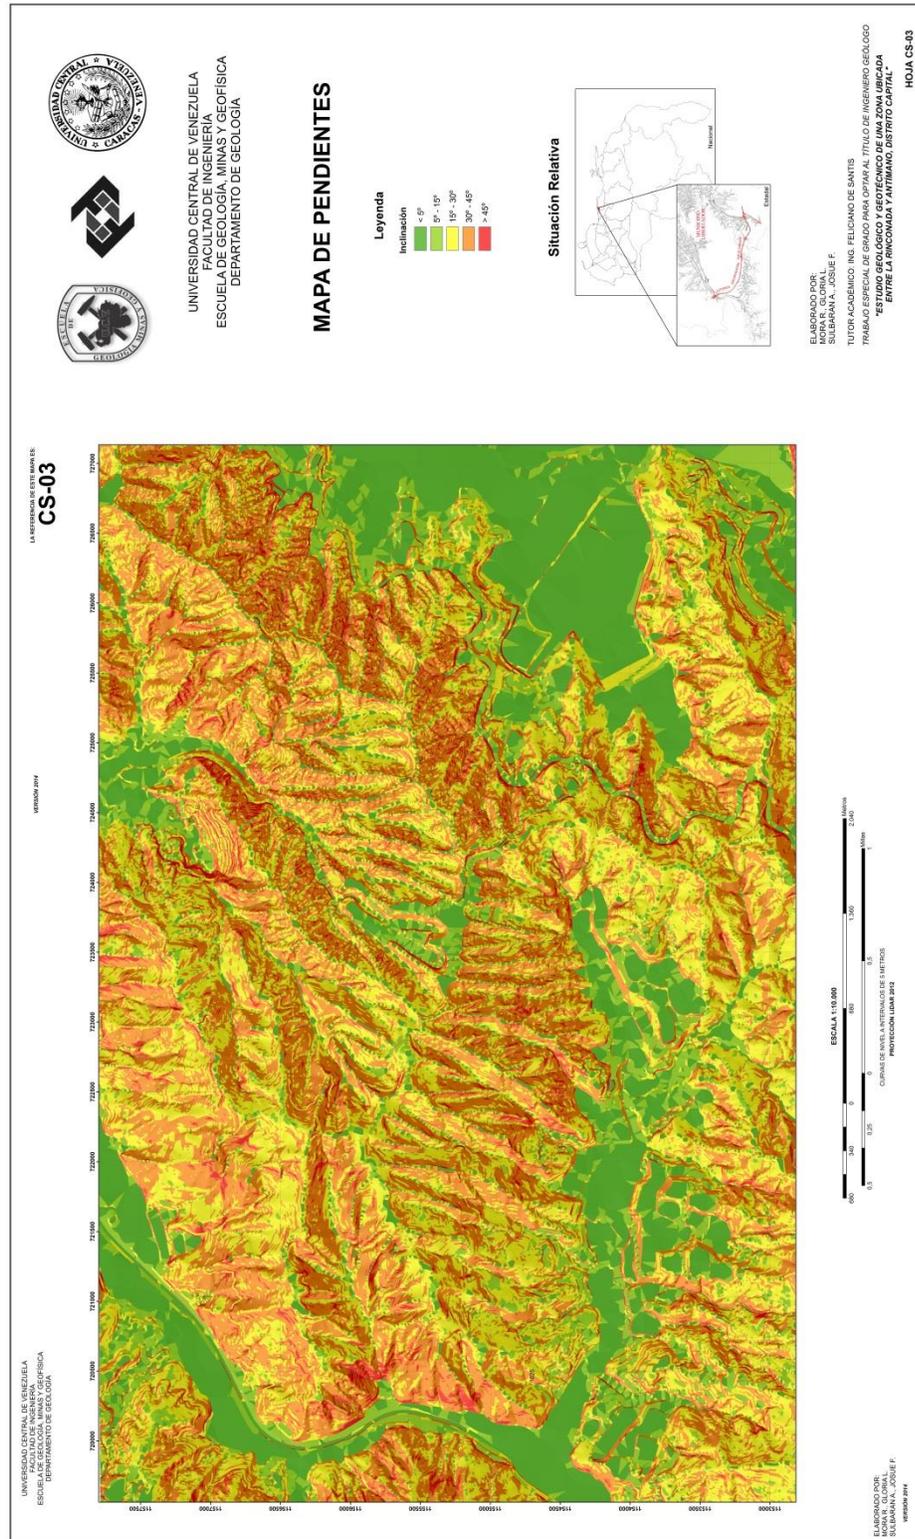
Figura 93. Mapa de inclinación de pendientes.
