## **ANÁLISIS DEL COMPORTAMIENTO ESTRUCTURAL DEL EDIFICIO CAFETERÍA Y TIENDA (COMEDOR) DE LA CIUDAD UNIVERSITARIA DE CARACAS.**

Por la Br.:  
Machado Infante, Deniss Verónica

Para Optar al Título de  
Ingeniero Civil

Caracas, 2015

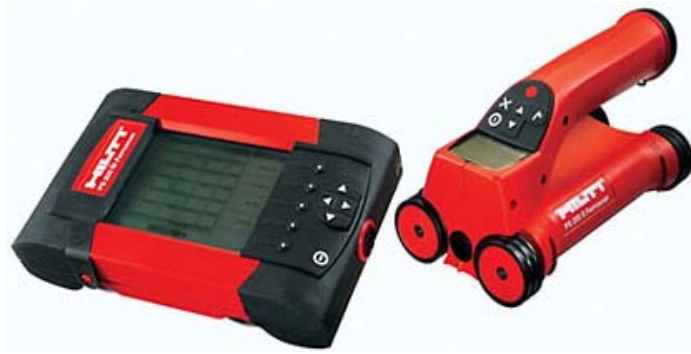
Figura II.2: Equipo Ferroskan PS200.

Este equipo es un instrumento que permite detectar la presencia de acero de refuerzo en elementos de concreto armado a través de un scanner, el cual está conectado a un monitor que realiza la evaluación y procesamiento de la data. Ver Figura II.2

El sistema permite detectar la presencia de acero en la dirección perpendicular a la cual se realiza la exploración, indicando la profundidad a la cual se encuentra el mismo. Se puede determinar el tamaño de una barra de refuerzo con una precisión de aproximadamente 10% mientras que la profundidad puede detectarla con una exactitud de aproximadamente 0,1 pulgadas hasta una profundidad alrededor de 6 a 7 pulgadas. (Luis y Reigadas, 2006).

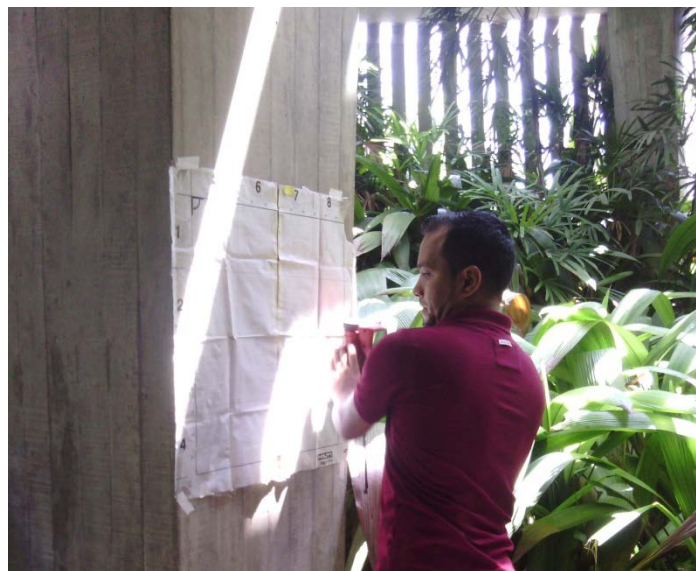
Figura IV.2.1: Medición de columnas con el Ferroscan.

La realización de este ensayo permite corroborar la cantidad de las barras acero de refuerzo presente en el elemento, mediante un proceso de escaneo y reproducción de una imagen del interior del elemento al cual fue aplicado el ensayo. Ver Figura IV.2.1.

En total, se ensayaron cinco (5) vigas y cinco (5) columnas, distribuidas en toda la edificación.

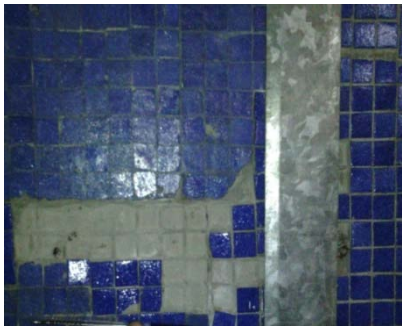
N°	Tipo de Elemento	Nivel	Ubicación		Ubicación del daño en el elemento	Daño		Imagen
			Transversal	Longitudinal		Tipo	Nivel	
4	Pared	0,00	(12 - 12')	B1	Parte baja. Al lado de junta de dilatación	Desprendimiento de mosaicos	2

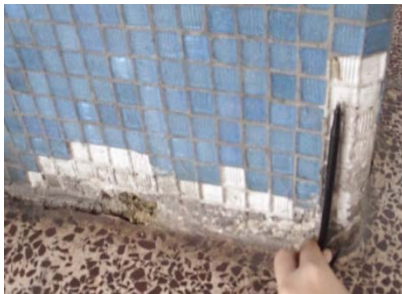
5	Pared	0,00	20	B1	Esquina inferior	Desprendimiento de mosaicos	1

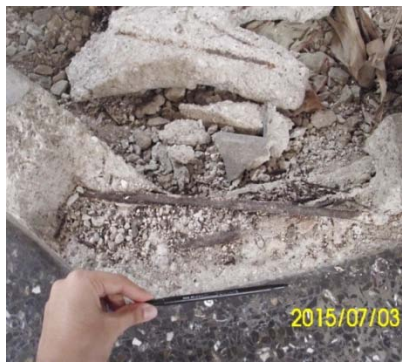
6	Brocal	0,00	20	A2	Parte superior	Falta de recubrimiento	3

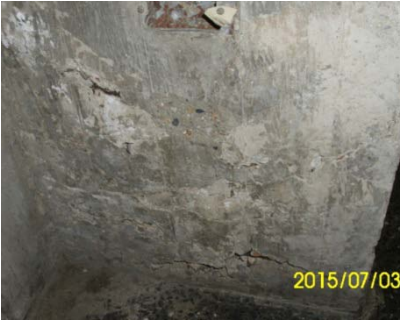
N°	Tipo de Elemento	Nivel	Ubicación		Ubicación del daño en el elemento	Daño		Imagen
			Transversal	Longitudinal		Tipo	Nivel	
7	Columna (Ampliación)	-2,00	2	D	Parte baja	Grietas	2

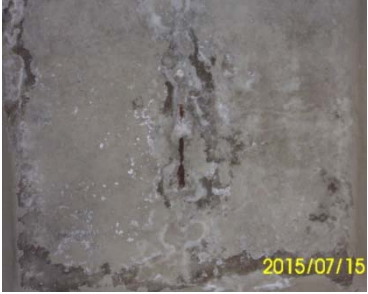
N°	Tipo de Elemento	Nivel	Ubicación		Ubicación del daño en el elemento	Daño		Imagen
			Transversal	Longitudinal		Tipo	Nivel	
10	Techo (Ampliación)	+2,00	(2 - 2')	(D - C)	Parte superior de la losa nervada (espacio vacío de formaleta)	Falta de recubrimiento	2

Corrosión	3	
						Humedad	5	
11	Techo	0,00	(4 - 6)	(A1 - B)	Parte inferior	Humedad	5

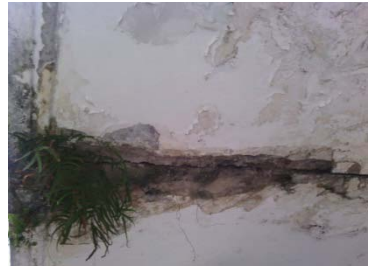
12	Techo	0,00	1'	(A1' - B)	En la junta de dilatación	Crecimiento vegetal	3

Falta de recubrimiento	5	
						Corrosión	5	
						Humedad	5

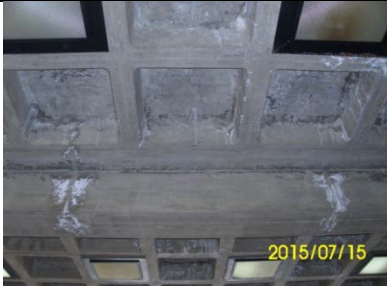
N°	Tipo de Elemento	Nivel	Ubicación		Ubicación del daño en el elemento	Daño		Imagen
			Transversal	Longitudinal		Tipo	Nivel	
13	Techo	+2,00	(4 - 5)	(B - D)	Presente en laterales de vigas y losa nervada	Humedad	4

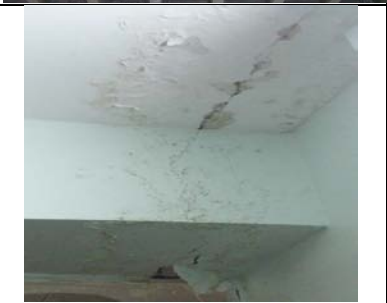
14	Techo y Viga	0,00	12	B1	Parte lateral e inferior de viga y techo	Humedad	3

Falta de recubrimiento	1	
15	Viga (Ampliación)	-2,00	2	D'	Parte inferior de la viga	Falta de recubrimiento	2

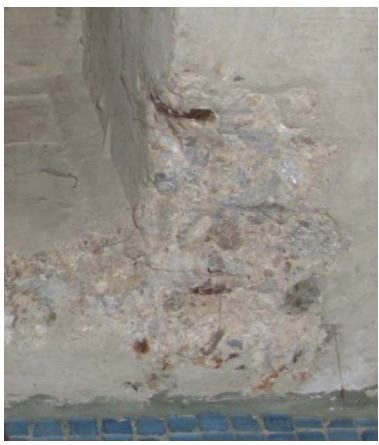
Corrosión	3

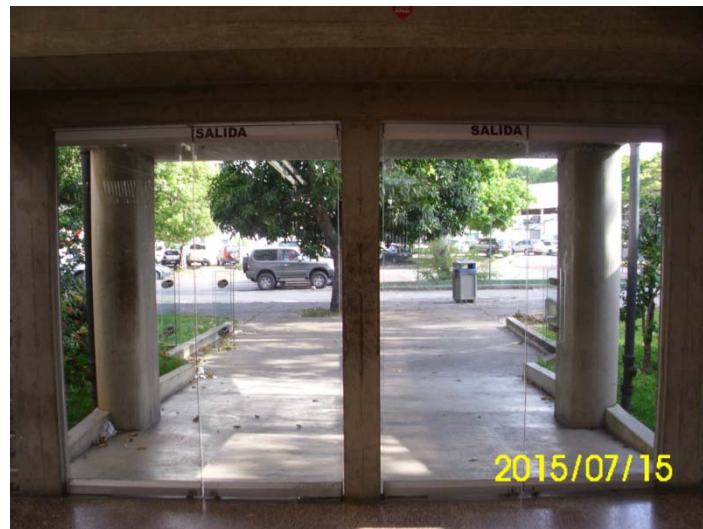
Anexo 5: Puertas de vidrio sin sistema de retorno automático ni apertura manual.

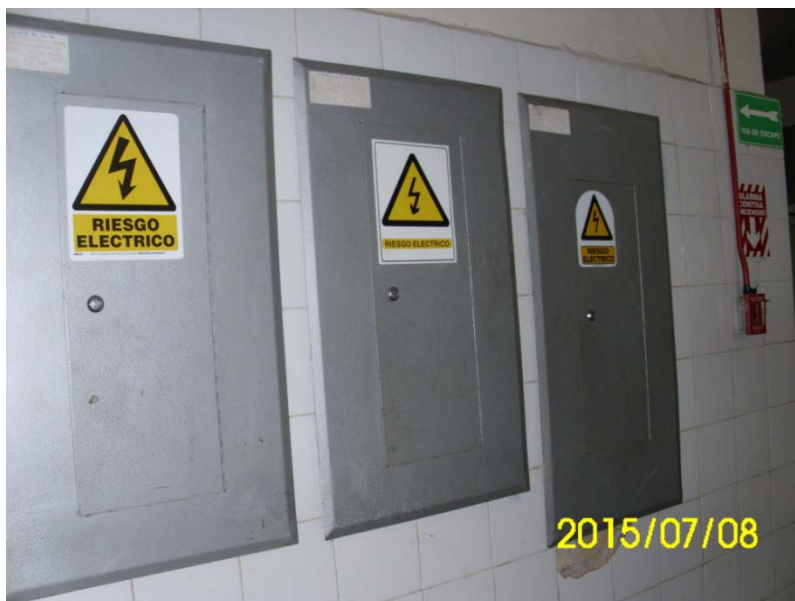
Anexo 12: Tablero eléctrico.

408.5	Los tableros serán ubicados en forma tal que se reduzca al mínimo la probabilidad de daños por equipos o procesos.	Los tableros cuentan con tapas de acero para su protección. Ver Anexo 12.	1

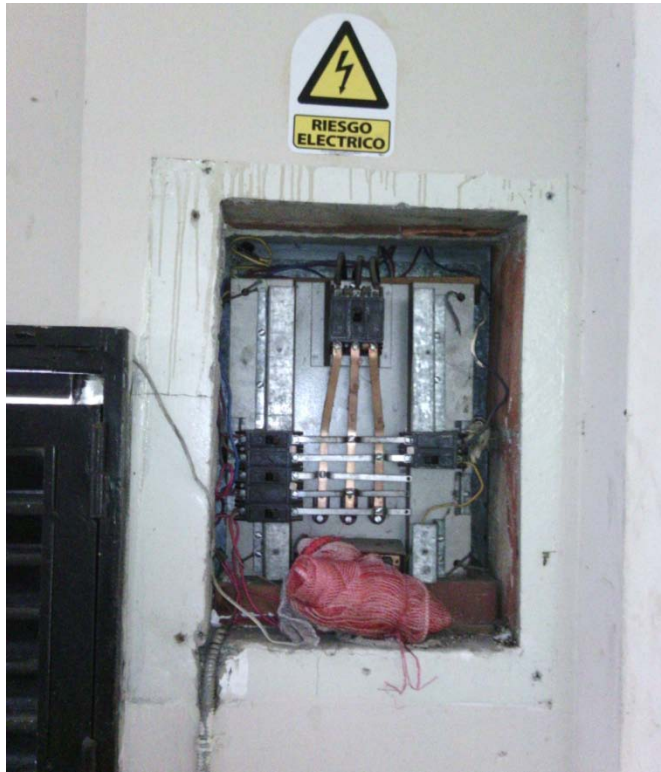
Anexo 13: Tablero eléctrico en mal estado.
