TRABAJO ESPECIAL DE GRADO

**COMPORTAMIENTO ANTE EL DESGASTE ABRASIVO DE LA
ALEACIÓN DE ALUMINIO 7075-T6 CON Y SIN RECUBRIMIENTO
AUTOCATALÍTICO DE ELECTROLESS NI-P**

Presentado ante la ilustre
Universidad Central de Venezuela
para optar por el título de
Ingeniero Metalúrgico
por la Br. León Mathison, Silvia.

Caracas, Abril 2003

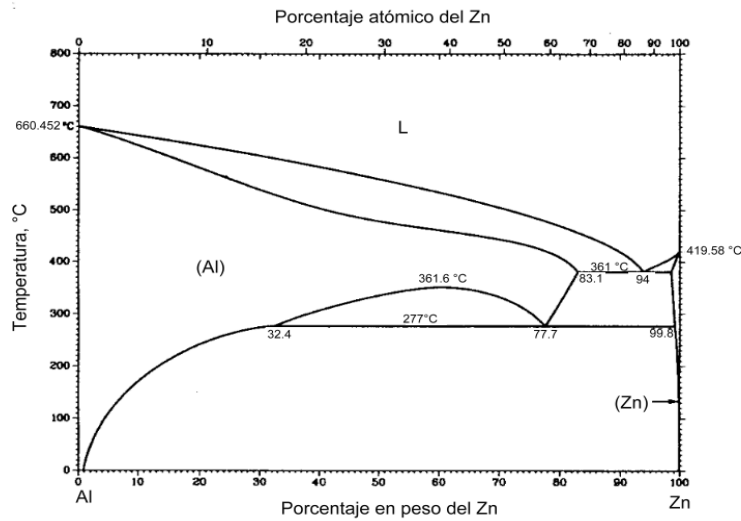
Figura 2 Diagrama de fases del sistema Al-Zn

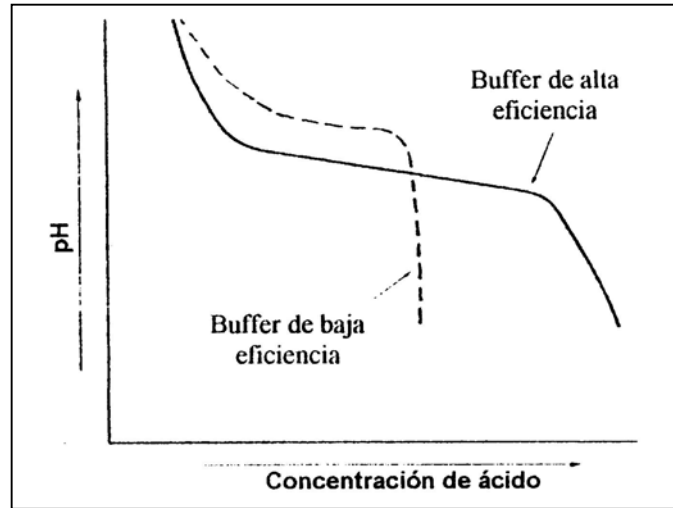
Figura 6 Eficiencia de los “buffers”^[8].

determinado de pH. Mientras mayor sea la cantidad de ácido para producir el cambio en el pH en presencia del “buffer”, mayor será la eficiencia de este agente. Esta relación puede ser observada en la Figura 6^[8].

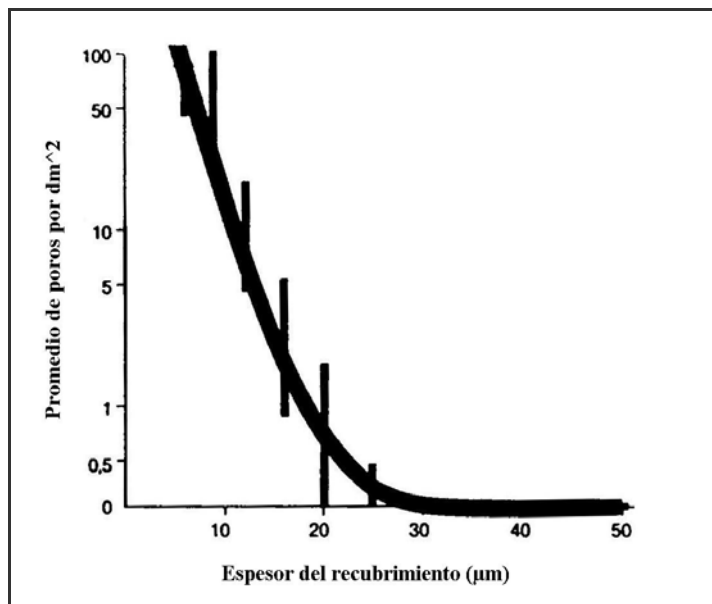
Figura 11 Dependencia de la porosidad con el espesor de los recubrimientos de electroless Ni-P^[8].

En la Figura 11. puede observarse que a medida que aumenta la porosidad^[8] el espesor disminuye.

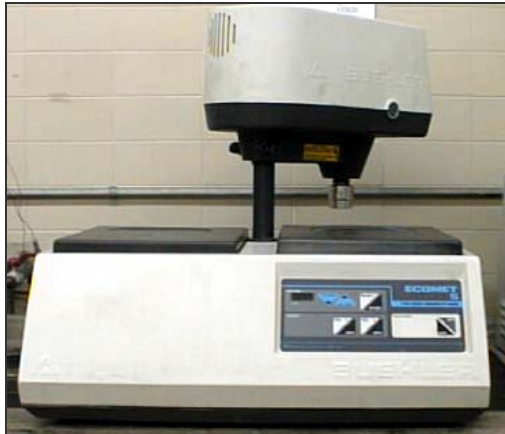
Figura 18 Equipo de desbaste y pulido Ecomet 5, marca Buehler. (vista Frontal)

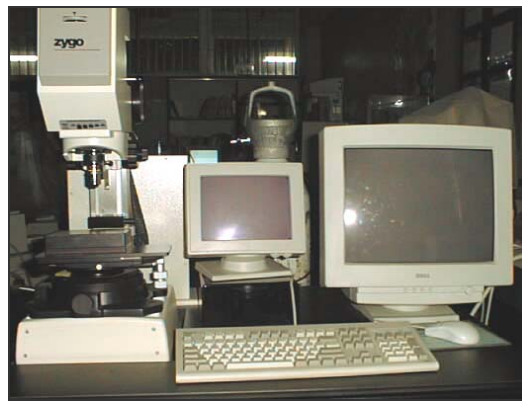
Figura 19 Perfilómetro de interferometría óptica ZYGO New View 200.

Los valores de rugosidad promedio (R_a) de los especímenes con y sin recubrimiento fueron medidos luego de la preparación superficial con la ayuda de un Perfilómetro de Interferometría Óptica marca ZYGO modelo New View 200 (Figura 19). Se realizaron tres mediciones de rugosidad (R_a) en zonas diferentes de cada muestra. Además, se obtuvieron imágenes en tres dimensiones de la topografía de las muestras bajo estudio.

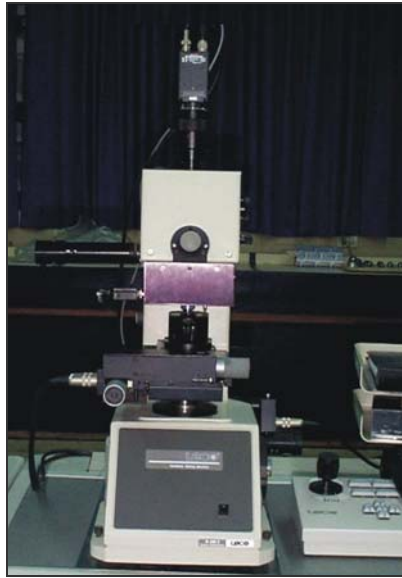
Figura 20 Durometro LECO

Se usaron 6 probetas (3 sin recubrimiento y 3 con recubrimiento) para el estudio de la dureza, por medio de un microindentador Vickers, con el fin de obtener valores que permitieran establecer comparaciones entre la aleación sin recubrir y las probetas recubiertas con electroless Ni-P. Se hizo un barrido de dureza con una rejilla de doce (12) improntas por carga, las cuales fueron 10, 25, 50, 100, 200, 300, 500 y 1.000 gf con un tiempo de aplicación de 15 seg. El equipo empleado para realizar estas mediciones fue un durometro marca LECO modelo AMH3000, con platina motorizada, Figura 20.

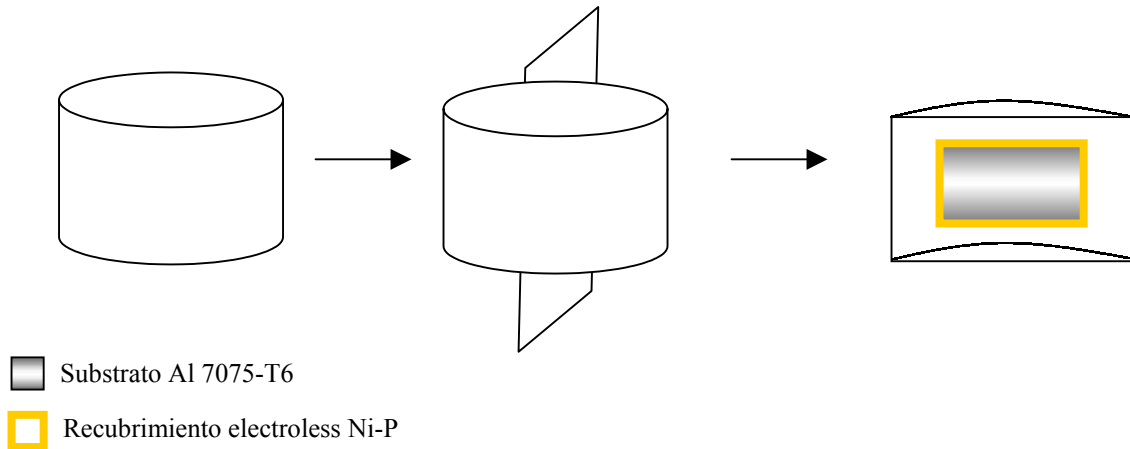
Figura 21 Esquema del corte longitudinal realizado a las probetas para el análisis del espesor y de la intercara entre el sustrato y el recubrimiento.

Posteriormente, las muestras fueron seccionadas longitudinalmente, tal como se ilustra en la Figura 21. Este proceso se usó para proteger el recubrimiento y evitar posibles daños del mismo durante el corte.

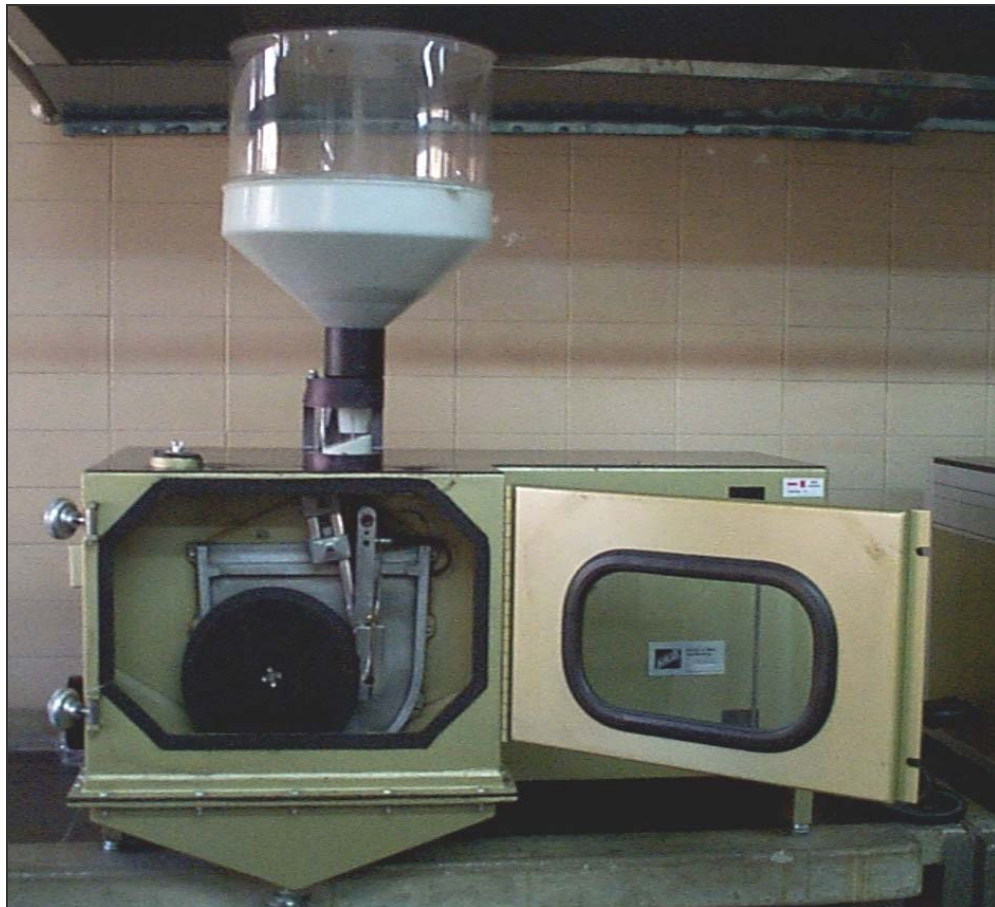
Figura 23 Maquina para ensayo de abrasión, marca Falex.

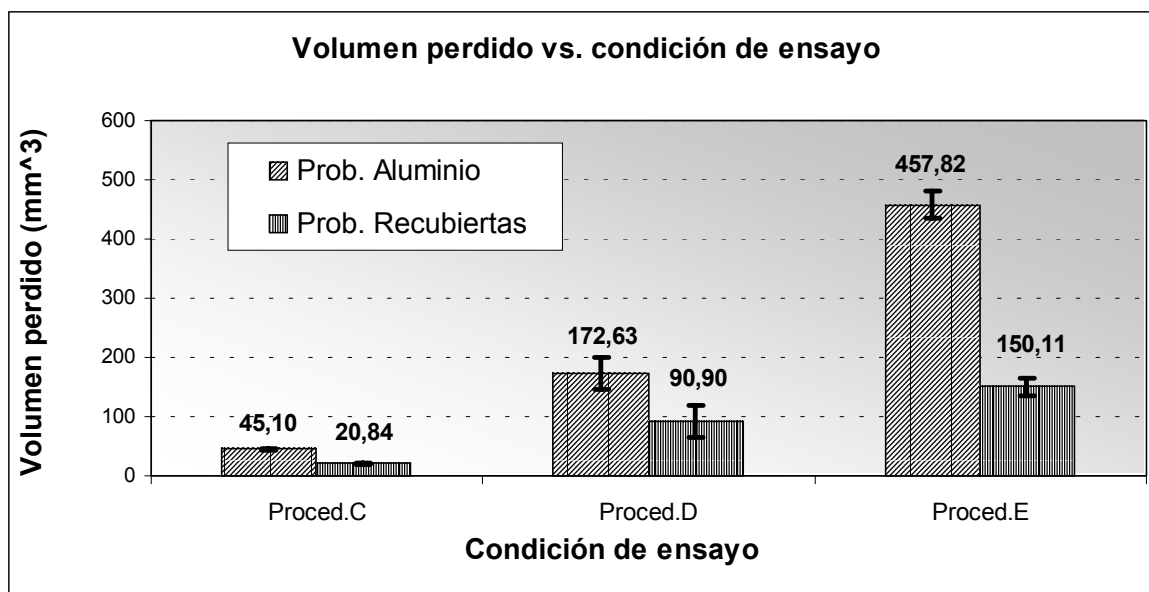
Figura 29 Representación gráfica de la pérdida de volumen en función de la condición de ensayo para las muestras de aluminio 7075-T6 sin y con recubrimiento de electroless Ni-P.

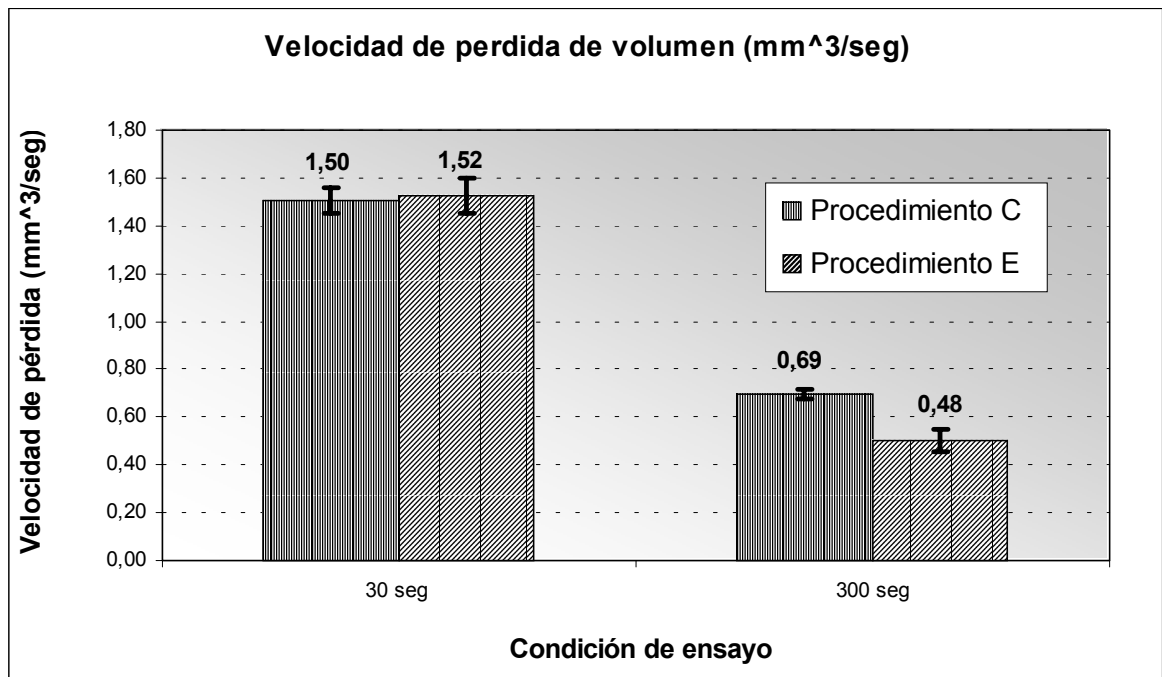
Figura 31 Velocidad de pérdida volumétrica en mm³/seg para un carga de 13.25 Kgf en función de la distancia de deslizamiento para los ensayos realizados bajo los procedimientos C y E de la norma ASTM G 65.

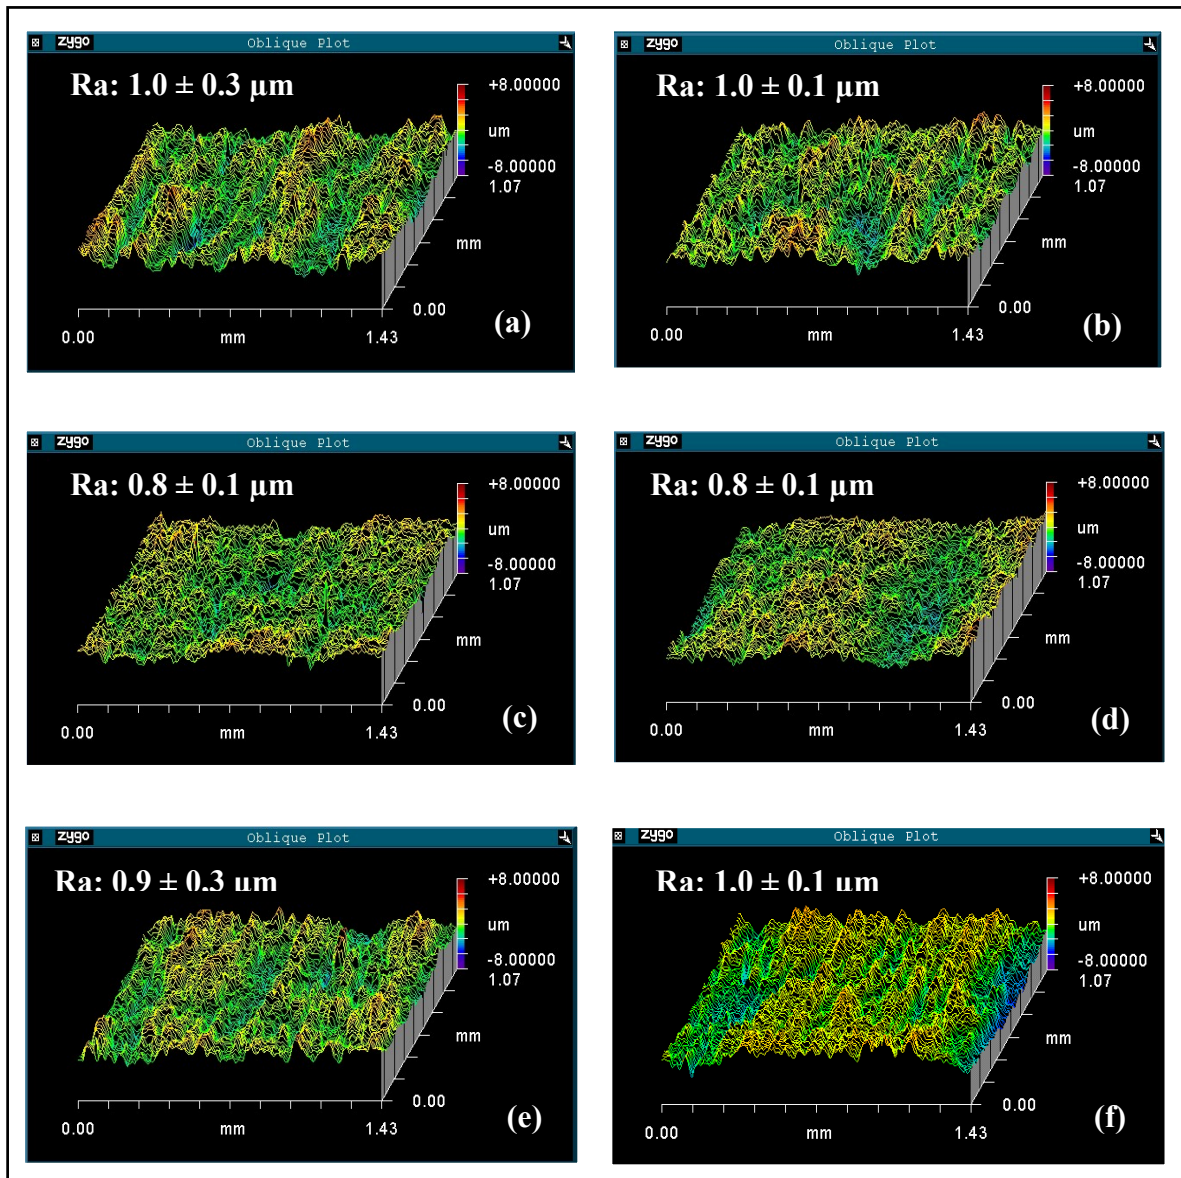
Figura 33 Perfiles topográficos 3D de las muestras ensayadas mostrando la rugosidad de las huellas de desgaste (a) Al 7075-T6, procedimiento C; (b) Muestra recubierta, procedimiento C; (c) Al 7075-T6, procedimiento D; (d) Muestra recubierta, procedimiento D; (e) Al 7075-T6, procedimiento E; (f) Muestra recubierta, procedimiento E.
