## **ESTUDIO GEOLOGICO – GEOTECNICO Y EVALUACION DE LAS CONDICIONES DEL TERRENO QUE CONSTITUYE EL CAMPUS DE LA CIUDAD UNIVERSITARIA DE CARACAS (CUC)**

Trabajo Especial de Grado  
Presentado ante la Ilustre  
Universidad Central de Venezuela para  
Optar al titulo de Ingeniero Geólogo  
Por las Brs.  
Acero Barreat, Maria Herminia  
Domínguez Fernández, Jennifer

Junio, 2005

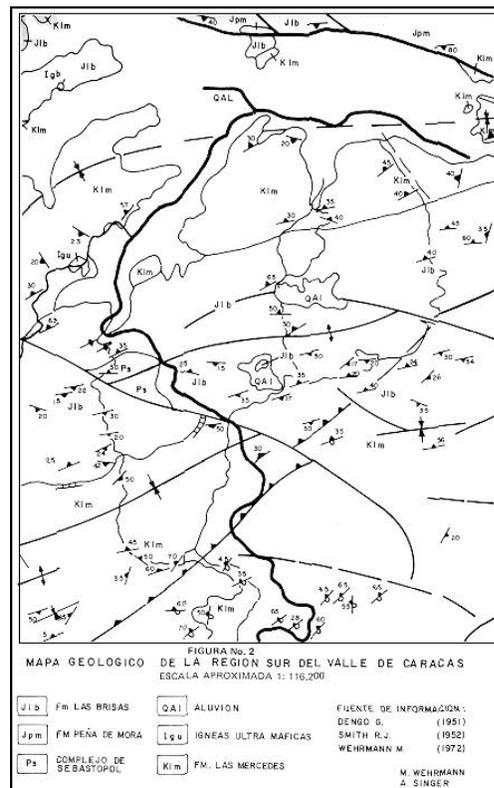
Figura 2. Mapa geológico modificado por DENGO (1951)

En el caso particular el área de estudio, se puede decir que la unidad litodémica aflorante es Esquisto de las Mercedes, aunque la zona se ubica en un sedimento cuaternario (Fig. 2).

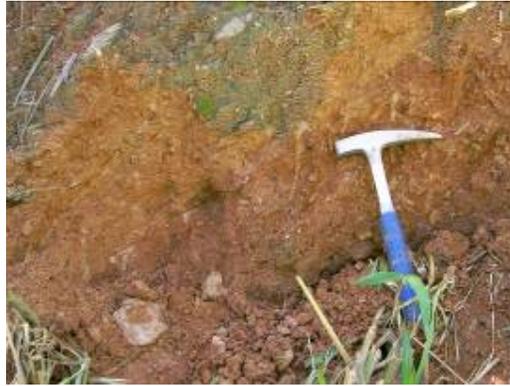
Figura 3. Fotografía de detalle del afloramiento # 1

El afloramiento se caracteriza por encontrarse sumamente saprolitizado, además de poseer abundante capa vegetal (Fig. 3)

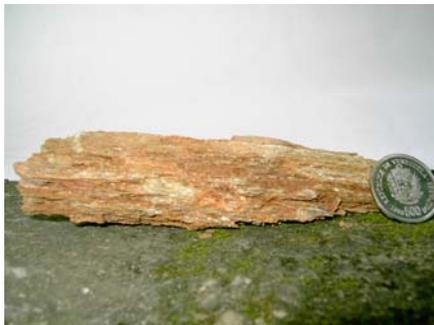
Figura 4. Fotografía de la muestra UCV

A nivel macro se presenta una roca, en general, muy meteorizada, homogénea y esquistosa; de orientación preferencial de la foliación N55W13S. De grano muy fino a afanítica. Color grisáceo, se aprecia mucha oxidación y minerales laminares hojosos (muscovita) (Fig. 4)

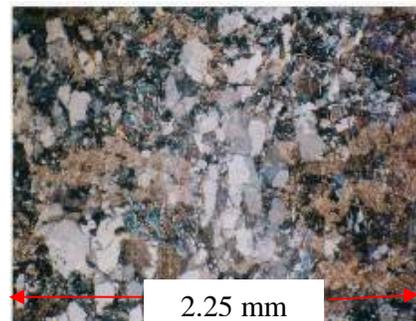
Figura 5. Fotomicrografía de la muestra UCV1 en nicoles cruzados, objetivo 4/0.12 ocular 12.5X

Al microscopio se observan secciones de grano muy fino, microcristalinas, alteradas, con presencia de oxidación. Buena distinción de los minerales de cuarzo, y minerales laminares (muscovita) (Fig. 5)

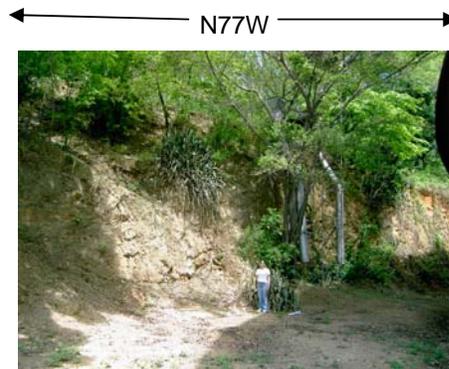
Fig. 6. Fotografía del afloramiento # 3

Macroscópicamente se tienen muestras de rocas meteorizadas, competentes, homogéneas. De grano fino a afanítica, color rojizo (Fig. 6 y 7). Se aprecia con dificultad la orientación de los planos de foliación y una textura poco esquistosa; existen abundantes vetas de cuarzo con alguna influencia ferruginosa. Caracterizadas por pliegues abiertos con ángulo limbar de  $110^\circ$  aproximadamente,

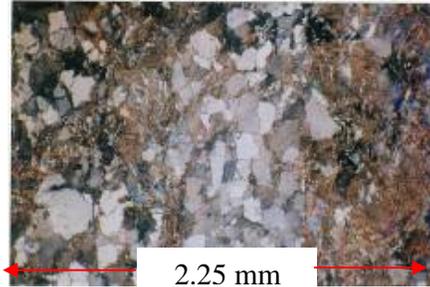
Figura 8. Fotomicrografía de la muestra UCV2 en nicols cruzados, objetivo 4/0.12 ocular 12.5X

Al microscopio se observan calcitas con clivaje polisintético, secciones cuarzosas y feldespáticas, en general inequigranulares. Se aprecia leve alteración sobre los minerales micáceos y suaves y difusas microfracturas sobre los granos de mayor tamaño. Ésta representa la sección tipo del Esquisto de Las Mercedes (Fig. 8)

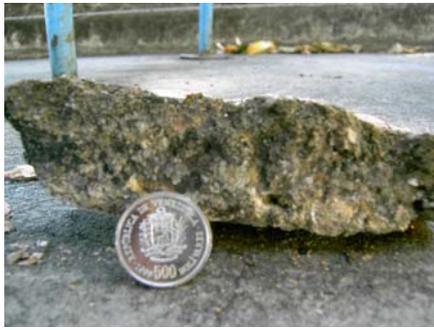
Figura 9. Fotografía de detalle de cristales de calcita

Macroscópicamente se tiene una roca poco meteorizada, compacta. De grano fino a muy fino, de color gris oscuro. Se aprecian vetas de calcita y cuarzo paralelas a la foliación con presencia de abundantes micas y recristalización de la calcita (Fig. 9). La orientación preferencial varía de N33E29N a N87E57N. Hay presencia de pliegues muy abiertos (Fig.10)

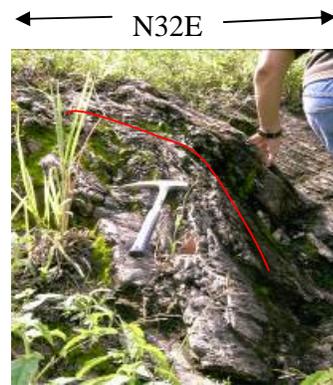
Figura 10. Fotografía de detalle del afloramiento # 4. Pliegue abierto

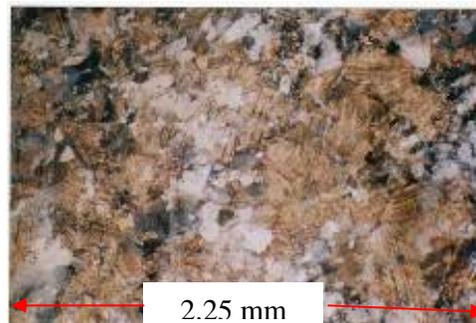
Al microscópico se observan secciones de grano muy fino, alteradas, con presencia de oxidación y fracturas. La distinción de los minerales de cuarzo, calcita y muscovítico es buena. Equigranular, con presencia de finas bandas, filamentosas (Fig. 11 y 12)

Fig.ura 11 Foto de la muestra UCV 3

Figura 12. Fotomicrografía de la muestra UCV3 en ñicoles cruzados, objetivo 4/0.12 ocular 12.5X

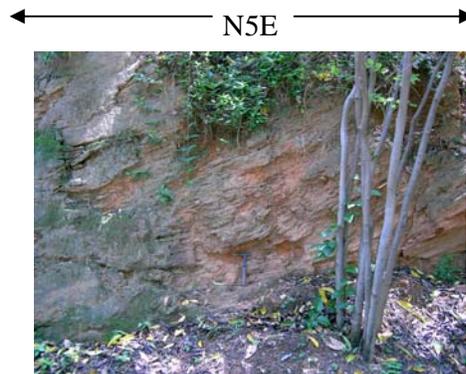
Figura 13. Fotografía del afloramiento # 5

A nivel macroscópico muestra un avanzado grado de meteorización. Presenta un color homogéneo grisáceo parduzco, ligeramente micácea, con tamaño de grano fino. Los minerales se presentan orientados. Se aprecian vetas de calcita. La roca se clasifica como un esquistó calcáreo-muscovítico-cuarzoso. La foliación presenta una orientación N3E39N (Fig. 13)

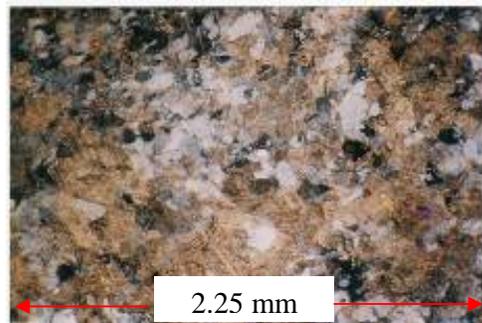
Al microscopio se observa una muestra heterogénea, ligeramente limpia, con micas con textura lepidoblástica, calcita con clivaje polisintético y abundancia de granos de cuarzo con textura granoblástica (Fig. 14 y 15)

Figura 14. Foto de la muestra UCV 4

Figura 15. Fotomicrografía de la muestra UCV4

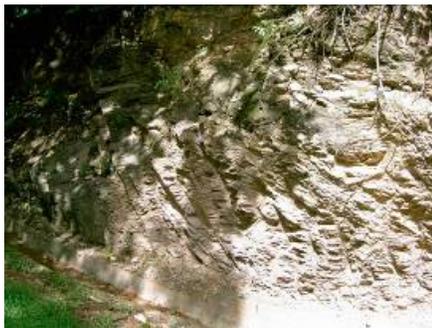
El afloramiento muestra una gran cantidad de vetas de calcita que van paralelas a la foliación y algunas de ellas las cortan, la roca se define como un esquisto calcáreo-cuarzo-muscovítico. Hay un patrón de diaclasas (Fig. 16), el cual presenta una orientación preferencial de N44W67N. Se generan plegamientos homoclinales y pliegues abiertos; las vetas cortan a la foliación. Existe una pequeña falla de orientación N32W26N (Fig 17).

Figura 16. Fotografía del afloramiento # 7  
Patrón de diaclasas

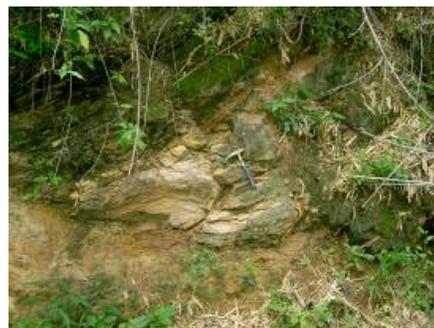
Figura 17. Fotografía del afloramiento # 7.  
Pequeña falla de orientación N32W26N

Durante el trabajo de campo se detectó la presencia de dos pequeñas fallas geológicas de carácter local en el afloramiento # 7 con rumbo N32W y buzamiento 26°N, y otra en el afloramiento # 8 con rumbo N62W y buzamiento hacia el norte (Anexo 2)

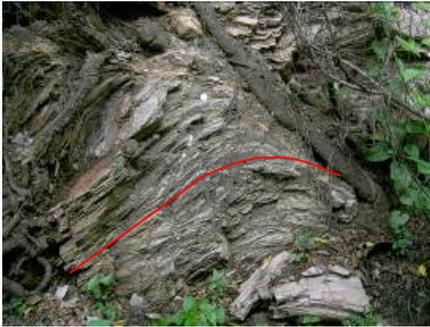
A nivel macro se aprecian pequeños pliegues que van desde muy abiertos (Fig. 18) a isoclinales de orientación N25W (Fig. 19). La muestra posee una mineralogía más calcárea que las observadas anteriormente, con presencia de micas y cuarzo, además de muchas vetas de calcita, la roca se hace más competente, definiéndola como un esquisto calcáreo-cuarzo-micáceo. La orientación de la foliación es N65E59S (Fig. 20). A medida que se avanza en el afloramiento (hacia el oeste), las capas se van horizontalizando y va aumentando la cantidad de cuarzo en la misma. Hay presencia de una pequeña falla (Fig. 21) en la cual se observan las estrías (N62W).

Figura 18. Fotografía de detalle de pliegue abierto

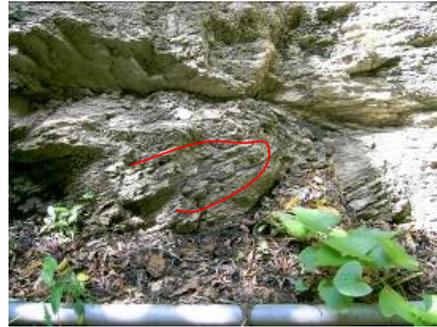
Figura 19. Fotografía de detalle de pliegue isoclinal

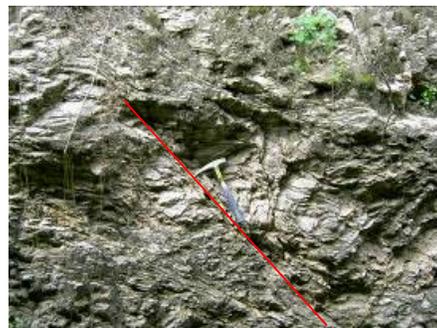
Figura 12. Fotografía de detalle de pequeña falla

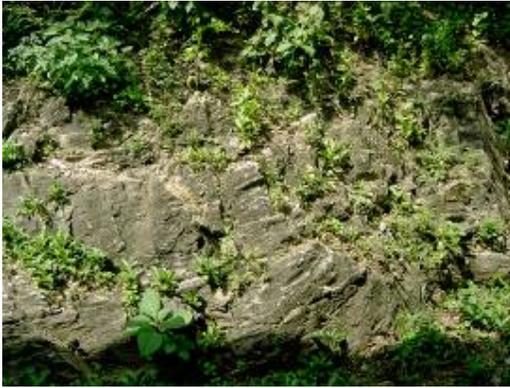
Figura 22. Fotografía del afloramiento # 9

Macroscópicamente el afloramiento presenta la misma mineralogía que se describió en el afloramiento anterior, pero con mayor cantidad de cuarzo (Fig 22). Se aprecian planos de diaclasas, de orientación preferencial de la familia de N20W79N. Hay presencia de pequeños pliegues (Fig. 23)

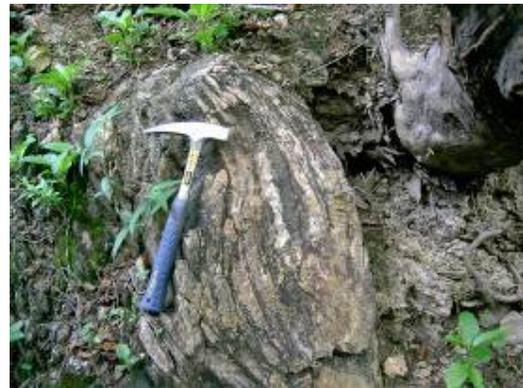
Figura 23. Fotografía de detalle de pliegue

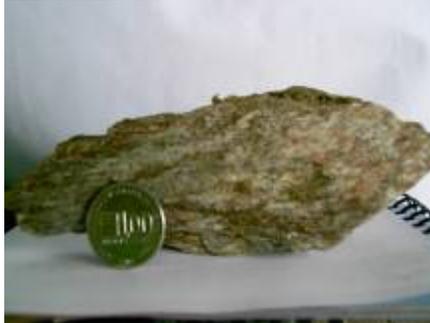
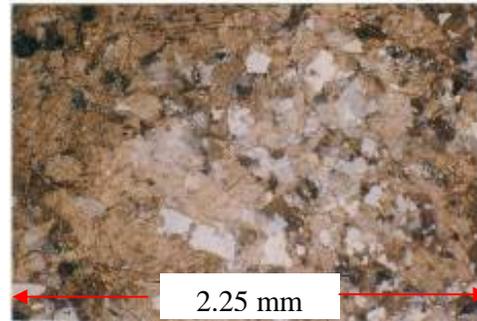
Al microscópico se observan secciones de grano muy fino, alteradas, con presencia de oxidación y fracturas. Existe buena distinción de los minerales de

cuarzo, calcita y micáceo. Equigranular, con presencia de finas bandas, filamentosas (Fig. 24 y 25).

Figura 24. Foto de la muestra UCV 5

Figura 25. Fotomicrografía de la muestra UCV5 en nicoles cruzados, objetivo 4/0.12 ocular 12.5X

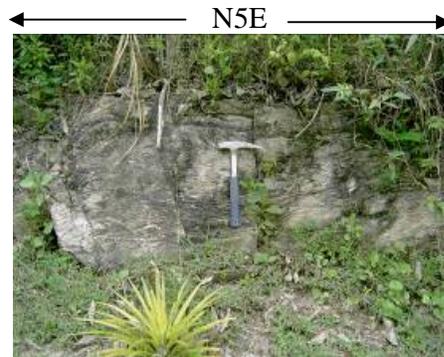
Figura 26. Fotografía de detalle del afloramiento # 11

foliación y se aprecia abundante mica en la roca. La clasificación consiste en un esquistos micáceo-calcáreo-cuarzo. Es menos competente y más foliado (Fig. 26).

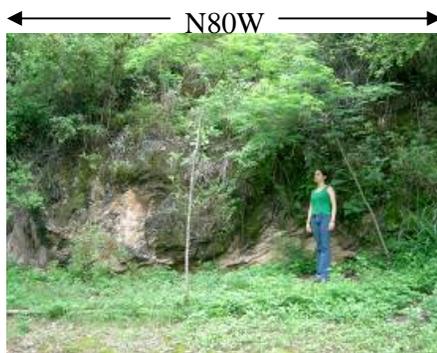
Figura 27. Fotografía del afloramiento # 12

Macroscópicamente la roca presenta un moderado estado de meteorización, homogénea, esquistosa y grafitosa. La textura es afanítica, de color rosa a ocre. Presenta vetas de calcita paralelas y pseudoparalelas a la foliación que pueden ser descritas como calcita ferruginosa; la calcita está cristalizada en forma de lentes (Fig. 27). Hay presencia de pequeños pliegues, familias de diaclasas N56WV. Foliación posee orientación N75W50S (Fig. 28)

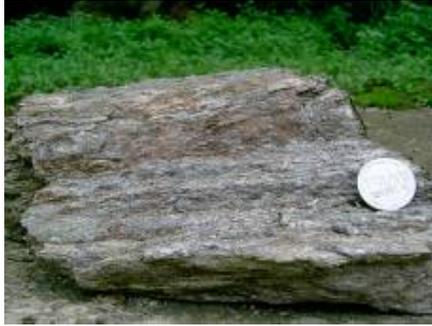
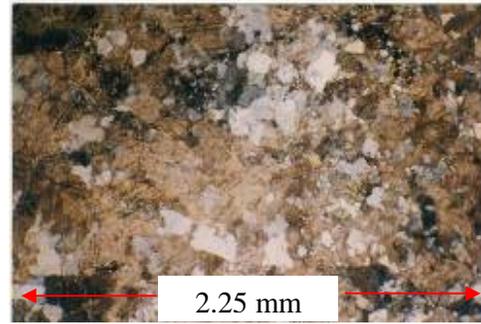
Microscópicamente, la sección muestra presencia de óxido, fracturas, buena distinción de los minerales de cuarzo y calcita. Es equigranular, con finas bandas de grafito, entre otros minerales laminares finos con dificultad de distinción. (Fig. 29 y 30)

Figura 29. Foto de la muestra UCV 6

Figura 30. Fotomicrografía de la muestra UCV6 en nìcoles cruzados, objetivo 4/0.12 ocular 12.5X

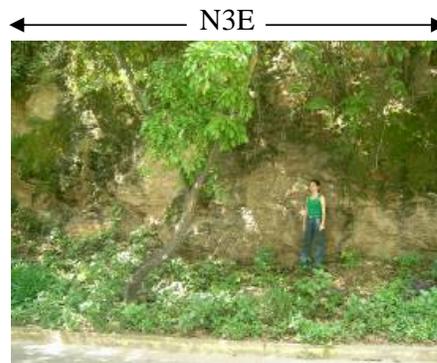
Figura 31. Fotografía del afloramiento # 13

A nivel macro la roca presenta un avanzado grado de meteorización, esquistosidad y homogeneidad. Es de grano fino a muy fino. Muestra un color gris rosado con algunas tonalidades verdosas, en finas bandas (Fig. 31). Presenta muchas vetas de calcita paralelas a la foliación; la orientación general de la foliación N65W24S.

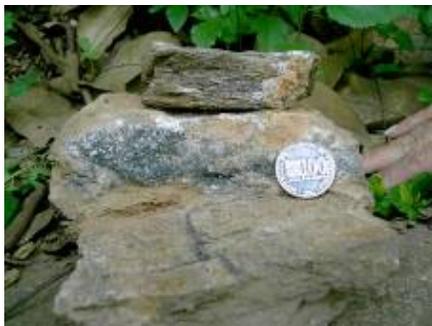
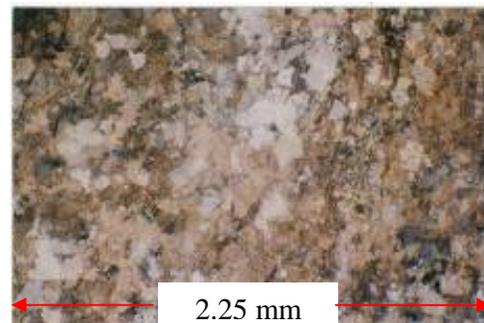
Al microscopio se observa una sección microcristalina alterada, con presencia de pequeñas fracturas. Buena distinción de los minerales de calcita y cuarzo. Muestran bandas, muy delgadas de grafito en algunas zonas de la sección, y la distribución de las micas no es homogénea (Fig. 32 y 33)

Figura 32. Foto de la muestra UCV 7

Figura 33. Fotomicrografía de la muestra UCV7 en ñicoles cruzados, objetivo 4/0.12 ocular 12.5X

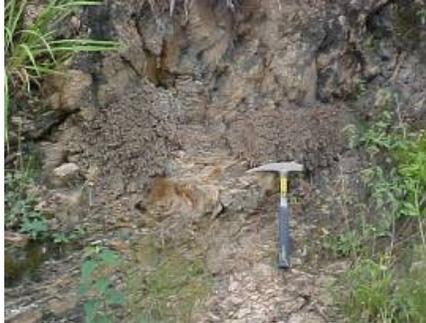
Figura 34. Fotografía de detalle del afloramiento # 14

Macroscópicamente se aprecia un afloramiento muy alterado, donde se tiene un patrón de diaclasas de orientación N32W; pequeños pliegues muy abiertos  $>120^\circ$  (Fig. 34) con orientación del plano axial de N84E53N.

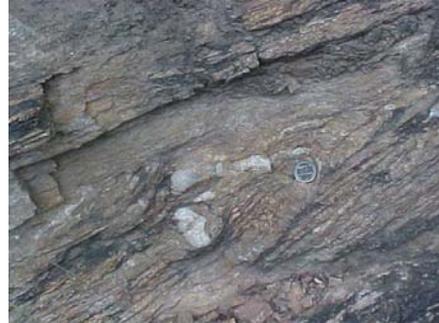
Existen muchas vetas de calcita que van pseudoparalelas a la foliación, la cual posee una orientación N85W29S. Hay pequeñas grietas de fricción (Fig. 35).

Figura 35. Grieta de fricción

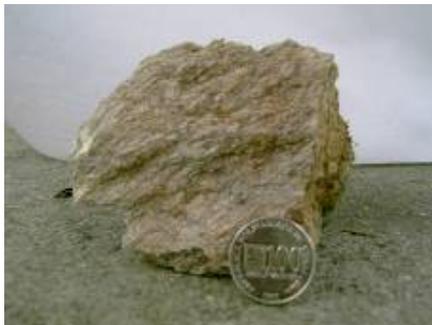
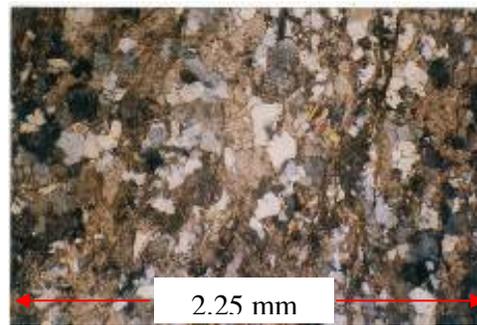
A nivel microscópico se observa una muestra heterogénea, bien foliada, ligeramente limpia, con abundancia de granos de calcita con clivaje polisintético, y de cuarzo con textura granoblástica. Además se aprecia feldespato, pirita limonitizada y una buena foliación (Fig. 36 y 37)

Figura 36. Foto de la muestra UCV8

Figura 37. Fotomicrografía de la muestra UCV 8 en nicols cruzados, objetivo 4/0.12 ocular 12.5X

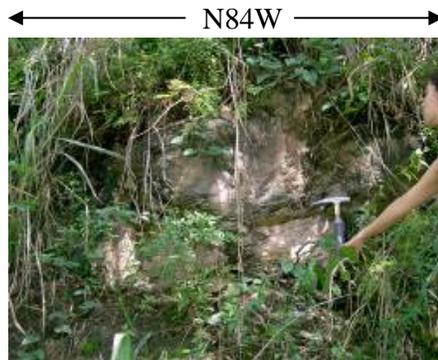
Figura 38. Fotografía de detalle del afloramiento # 15

A nivel macro, el afloramiento muestra una mineralogía que lo cataloga como un esquisto cuarzo – calcáreo – micáceo (Fig. 38). La foliación presenta una orientación que va de N15E30N a N19W38N. Al seguir avanzado en el recorrido del afloramiento, se encuentra que la orientación de la foliación es N48W47S. Hay presencia de pliegues muy abiertos, cuyo plano axial es N77W8N (Fig. 39)

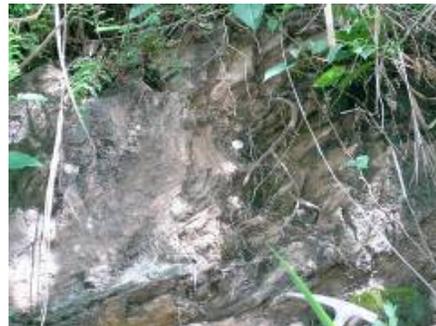
Figura 39. Fotografía de detalle de plegamientos

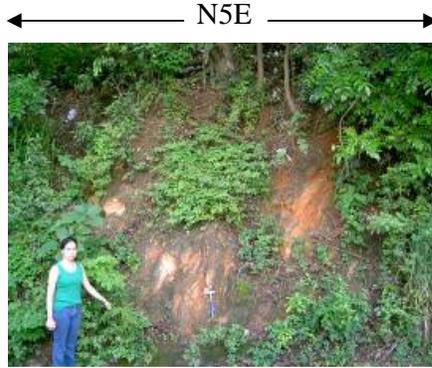
Figura 40. Fotografía de detalle del afloramiento # 16

paralelas a la foliación; el afloramiento presenta un avanzado grado de meteorización (Fig. 40). La orientación de la foliación es N64E a N44W26S.

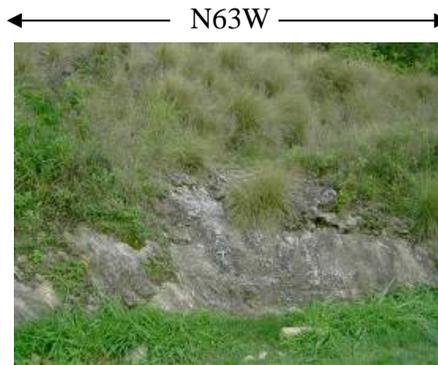
Figura 41. Fotografía del afloramiento # 17

Macroscópicamente se observa una roca ligeramente meteorizada, de color gris verdoso, micácea, de minerales orientados (Fig. 41). Hay presencia de vetas de calcita y cuarzo paralelas a la foliación, la cual es N46W26N. La roca es muy competente, y muestra pequeños pliegues cuya orientación del plano axial es N54E32N (isoclinal antiformal).

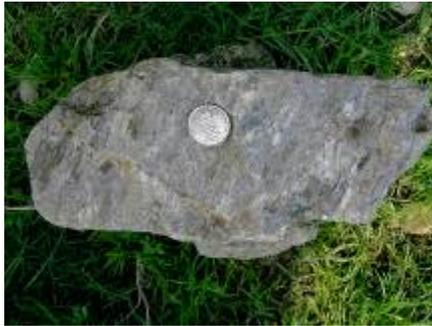
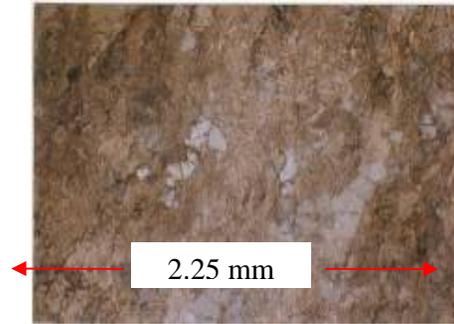
Al microscopio se observan secciones calcáreas, cuarzosas y feldespáticas. En general es inequigranular, homogénea y con inclusiones microcristalinas. Se aprecia leve alteración de los minerales micáceos (Fig. 42 y 43).

Figura 42. Foto de la muestra UCV9

Figura 43. Fotomicrografía de la muestra UCV 9 en nicoles cruzados, objetivo 4/0.12 ocular 12.5X

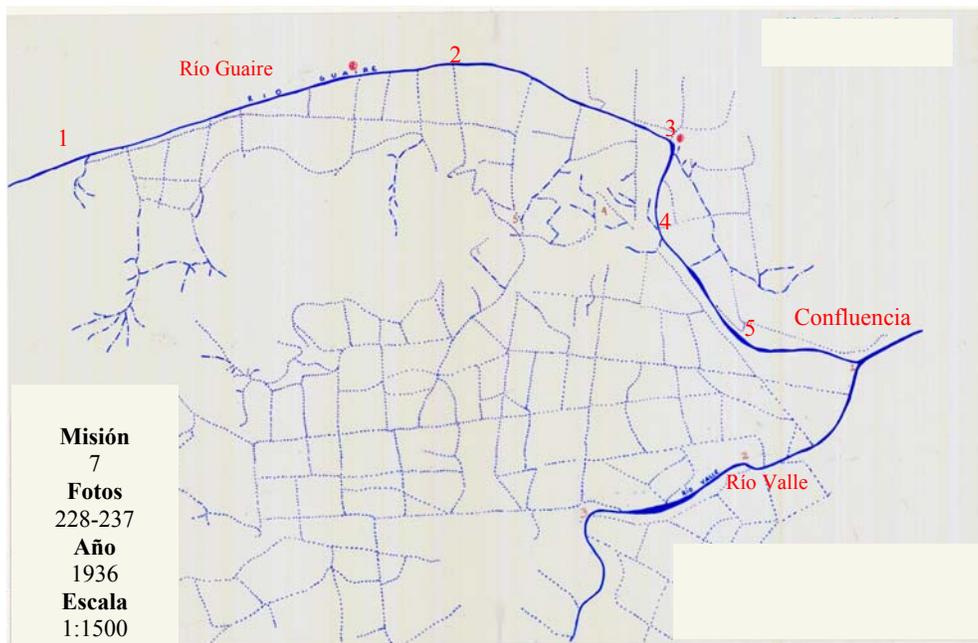
Figura 44. Fotocalco año 1936

El río sigue un curso cuyo rumbo general es oeste-este con cierta inclinación noreste, de acuerdo a una trayectoria que inicia en el extremo oeste del calco, y posee una forma casi rectilínea, cambiando el rumbo del mismo a partir del punto 2, la trayectoria se hace menos marcada, hasta que llega al punto 3, donde cambia nuevamente de rumbo. En el punto 4 cambia de rumbo, hasta que toma una suave curvatura en el punto 5, y luego continúa su curso hasta que confluye con el río Valle (Fig. 44).

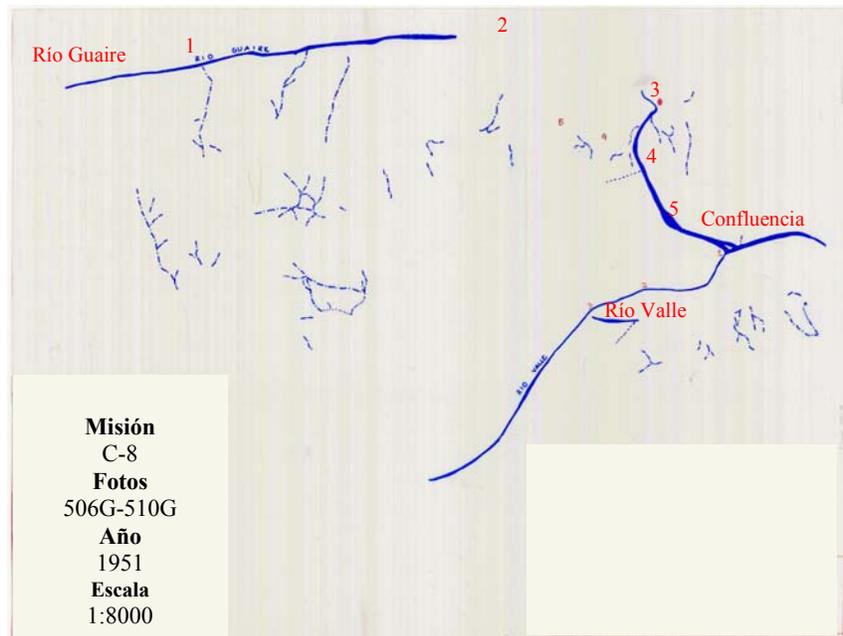
Figura 45. Fotocalco año 1951

El río sigue el mismo rumbo general oeste-este con inclinación noreste, su forma es casi rectilínea, luego cambia el rumbo a partir del punto 2, al llegar al punto 3, modifica nuevamente de rumbo. En el punto 4 modifica su rumbo, hasta que sufre una curvatura suave en el punto 5, a partir del cual continúa su trayectoria hasta que confluye con el río Valle. En comparación con la fotografía del año 1936, el tramo que va desde el punto 1 hasta el 2 se nota desplazado hacia el sur, lo que hace inferir que el río fue desplazado hacia el sur durante su canalización (Fig. 45).

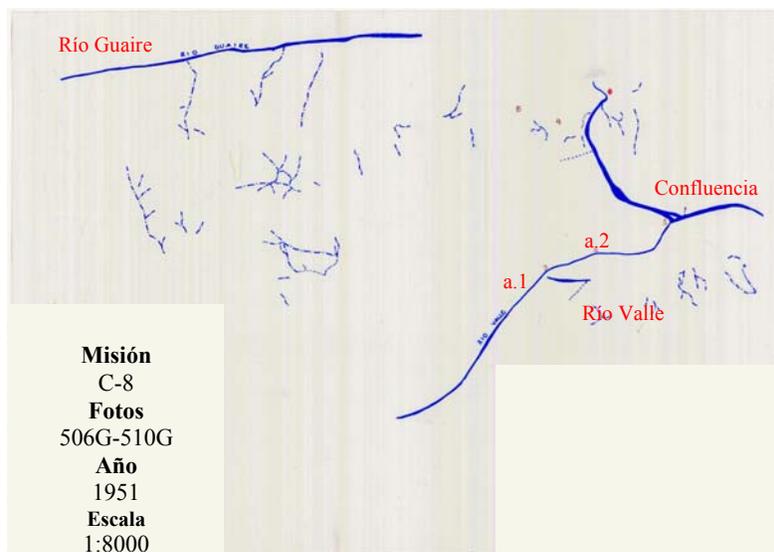
Figura 47. Fotocalco año 1951

Aparentemente para esta fecha el río ya había sufrido la canalización, la cual modificó la trayectoria meandriforme que tenía en años anteriores con rumbo norte-sur, a una trayectoria más rectilínea. Sigue respetando el quiebre a<sub>2</sub>, y sigue el rumbo noreste que mantiene hasta llegar a su confluencia con el río Guaire (Fig. 47)

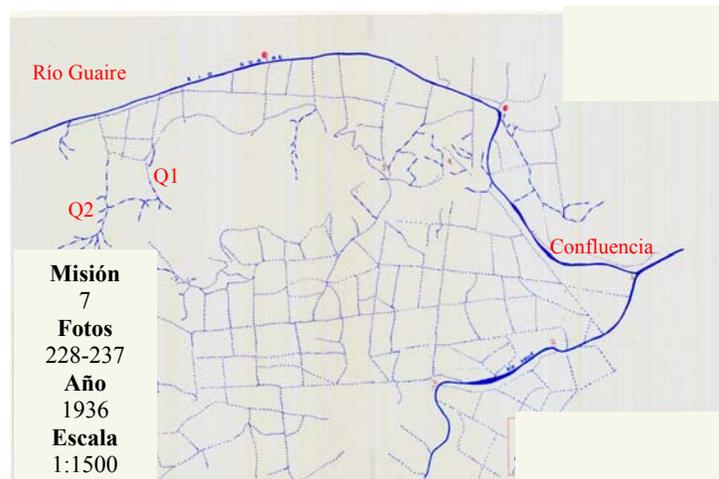
Fig. 48. Fotocalco año 1936

En la Ciudad Universitaria de Caracas existe una red de canales de riego agrícola y un sistema de escorrentía superficial que separa los sembradíos. También se aprecia la presencia de dos pequeñas quebradas ( $Q_1$  y  $Q_2$ ) dentro de zona las cuales drenan hacia la UCV (Fig. 48).

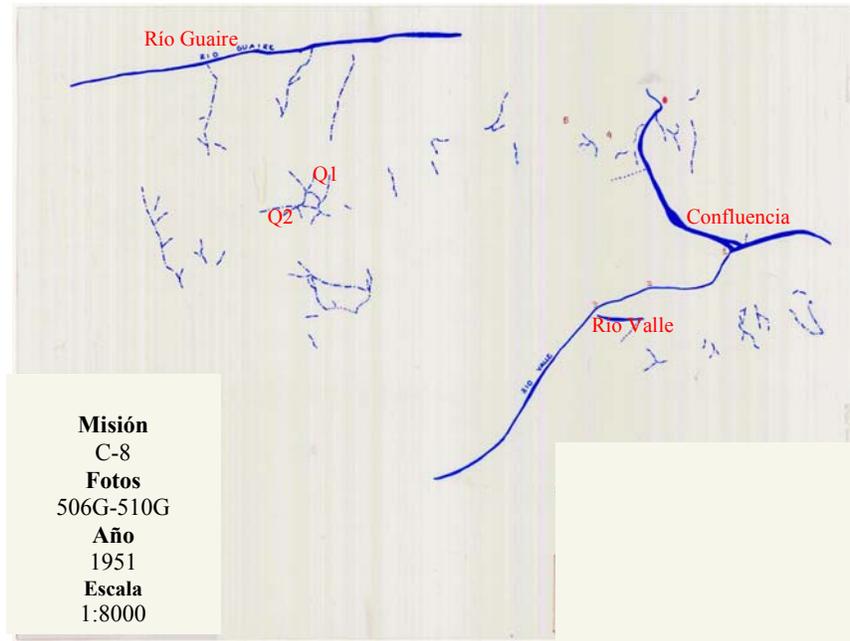
Fig. 49. Fotocalco año 1951

En este calco se aprecia que la red de canales de riego agrícola y el sistema de escorrentías superficial, fueron eliminadas debido a la construcción de las edificaciones que conforman a la CUC. También destaca el hecho de que no se muestran grandes movimientos de tierra (Fig. 49).

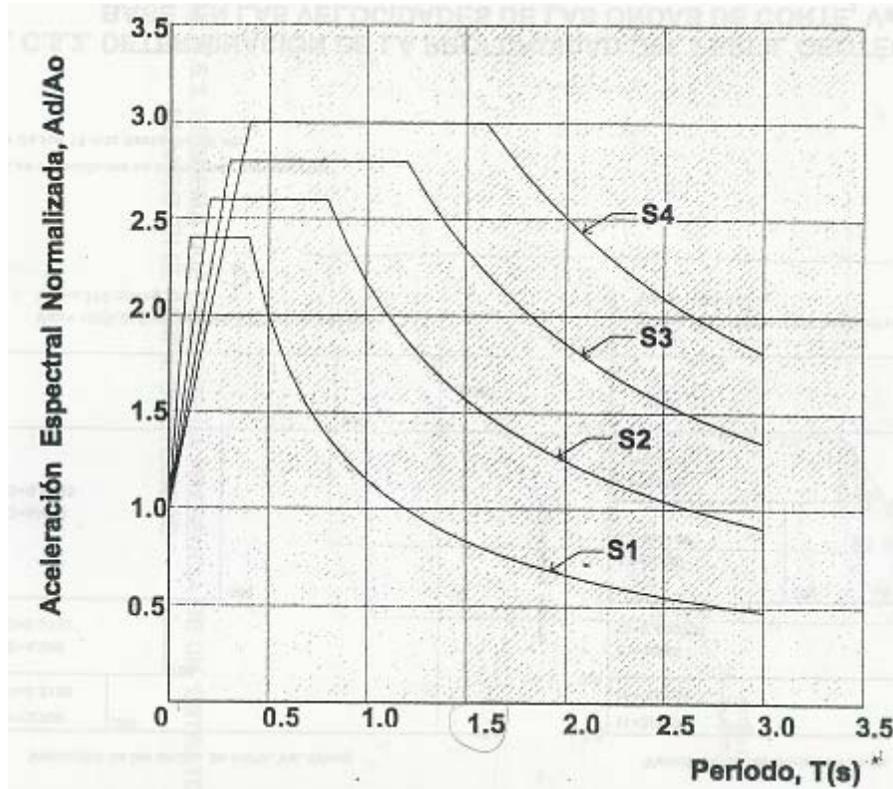
Considerando los resultados de las formas espectrales y el período de vibración natural de los suelos ( $T_e$ ), y comparándolo con la fig. 50 se obtiene que la Aceleración Espectral Normalizada,  $A_d/A_o$  se encuentra en un intervalo de 2,4 a 2,6 con un coeficiente de corrección del Coeficiente de Aceleración Horizontal ( $\phi$ ) que va de 0,95 a 1.

Figura 50 Formas Espectrales tipificadas elásticas S1 – S4. Tomada de la NORMA VENEZOLANA DE EDIFICACIONES SISMORRESISTENTES, 2001

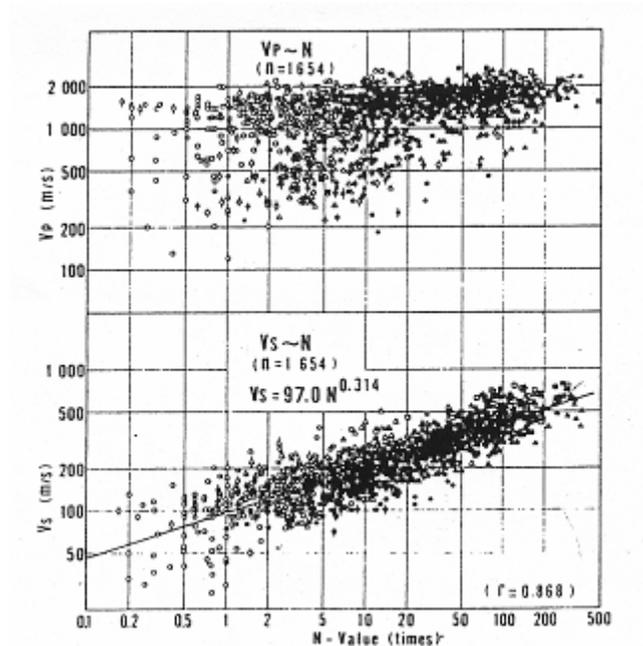
Figura 51 Compresión y velocidad de onda de corte versus valor de N; SUAYAMA *et. al.* (1984)
