TRABAJO ESPECIAL DE GRADO

CARACTERIZACIÓN GEOLÓGICA Y GEOTÉCNICA DE UNA ZONA ADYACENTE A LA AVENIDA CIRCUNVALACIÓN LOS TEQUES, MUNICIPIO GUAICAIPURO, ESTADO MIRANDA

Para optar al Título
de Ingeniero Geólogo

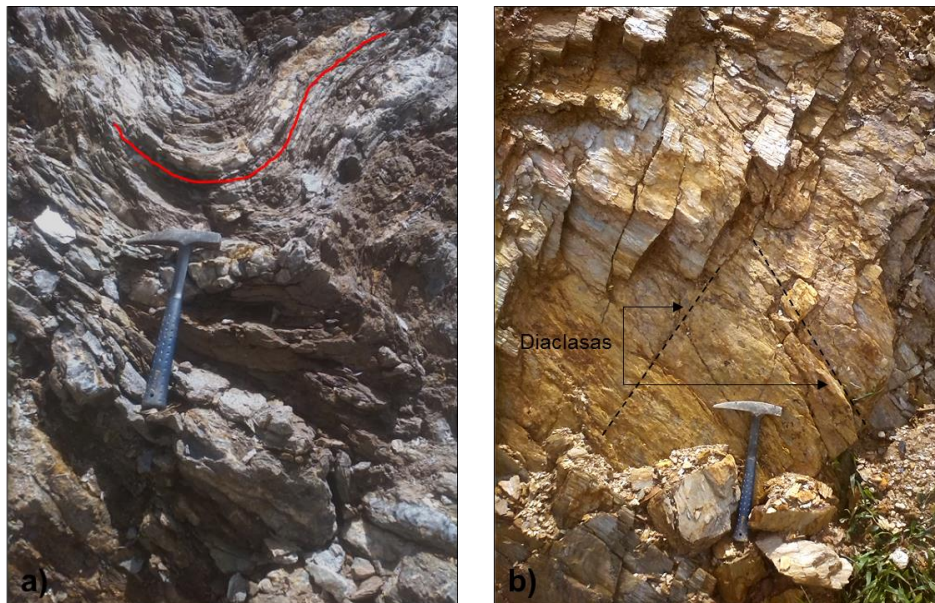
Figura 4. a) Esquisto cuarzo – micáceo con vetas de calcita y cuarzo paralelas al plegamiento resaltadas por la curva roja. b) Nivel de Filita cuarzo – micácea – grafitosa que muestra dos familias de diaclasas, además un color rojizo debido a la oxidación de las micas.

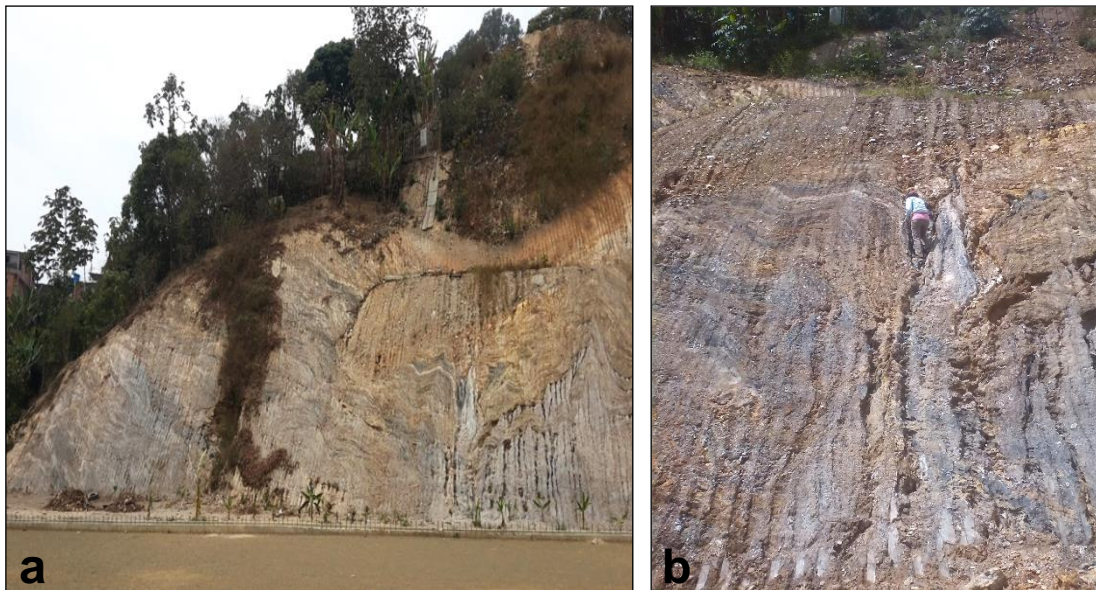
Figura 12. a) Filitas cuarzo – grafitosas cubiertas por vegetación y con cárcavas de hasta 2 metros de longitud. b) Vista local de Filitas cuarzo – grafitosas y cárcavas producto de la meteorización de aguas residuales.

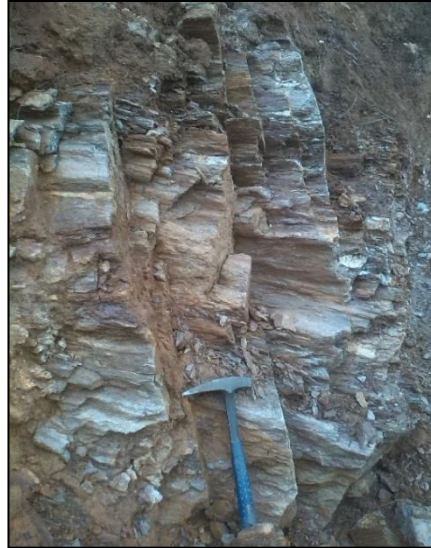
Figura 14. Familia de diaclasas con dirección perpendicular a la dirección de foliación, estas diaclasas no presentaban relleno ni separación.

A lo largo de la Zona II el índice de meteorización es de Grado IV, según *El Documento Básico de Seguridad Estructural de la edificación*, en su *Apartado de Cimientos (CTE) de la Sociedad Internacional de Mecánica de Rocas* (Ver Apéndice 1). En los puntos de levantamiento geológico 27 al 30 (Ver Mapa de Topografía Modificada, Anexo I) se observan rocas tipo Filitas cuarzo – grafitosas cubiertas por vegetación y con cárcavas de hasta 2 metros de longitud producto de la meteorización superficial provocada por aguas residuales (Ver Figura 12 a-b), lo cual permite determinar un índice de meteorización de Grado IV. En el afloramiento constituido por los puntos del 31 al 34 se encontró una Filita cuarzo – micácea – grafitosa cubierta por material suelto producto de la meteorización de la roca, localmente también se identificaron cárcavas generadas por la acción de las aguas residuales (Ver Figura 13 a-b), lo cual permite determinar un índice de meteorización de Grado IV. Finalmente en los puntos del 35 al 38 se observa la roca muy meteorizada y solo en un pequeño sector se encontró la roca aún más conservada exhibiendo un conjunto de diaclasas con ausencia de relleno y sin separación (Ver Figura 14).

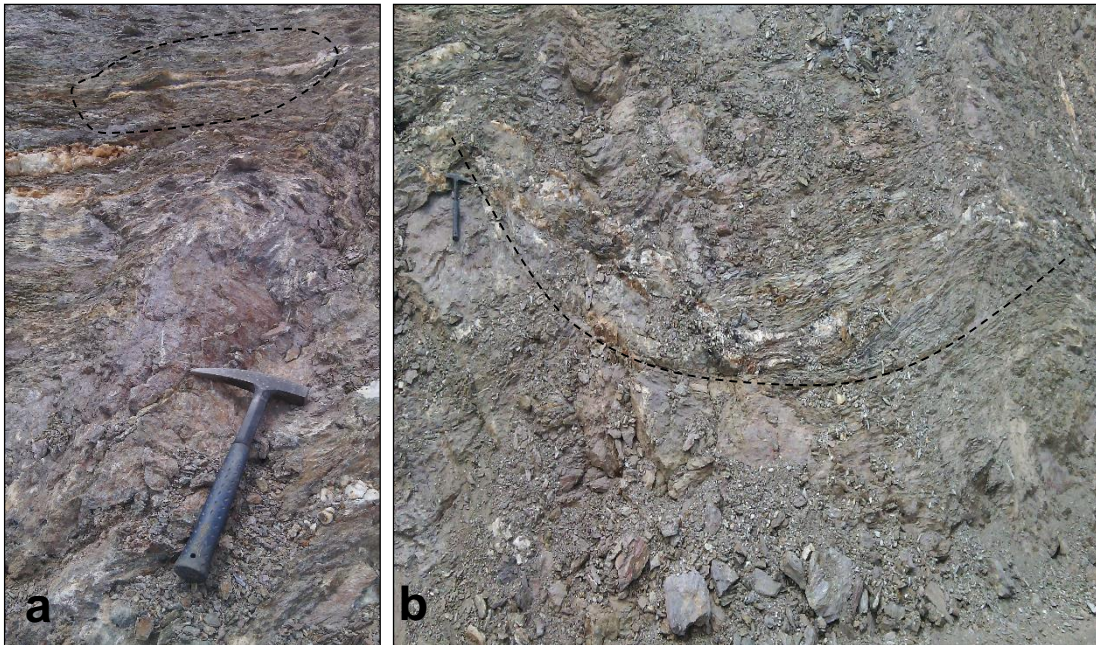
Figura 16. a) Afloramiento de Esquisto calcítico – micáceo con vetas de calcita paralelas a la foliación.
b) Se señala en línea discontinua pliegue amplio y simétrico del mismo tipo de roca de la figura a.

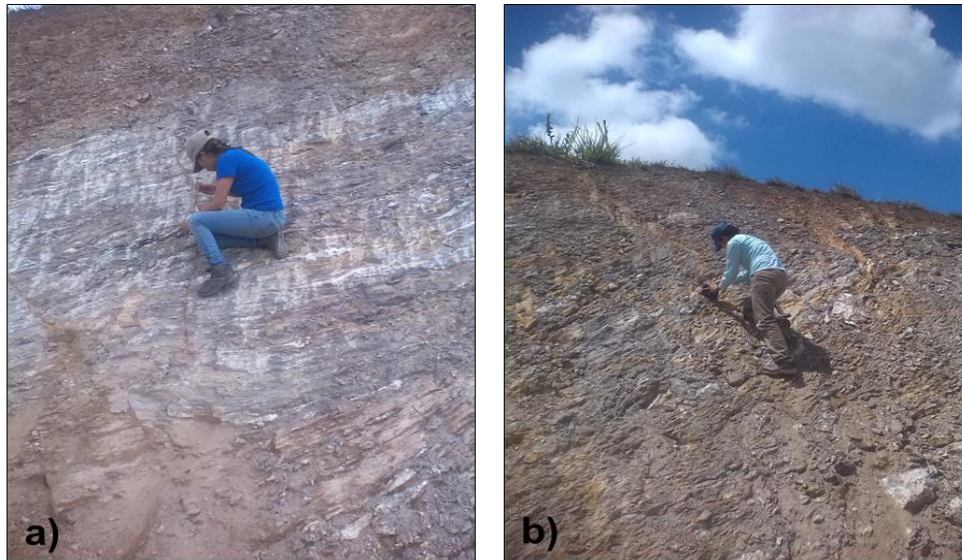
Figura 20. a) Parte alta de uno de los taludes de la zona, se observa un Esquisto calcítico – moscovítico con dos direcciones de diaclasas. b) En el tope del talud se observa una delgada capa vegetal, así como el color meteorizado anaranjado en algunas áreas del afloramiento.

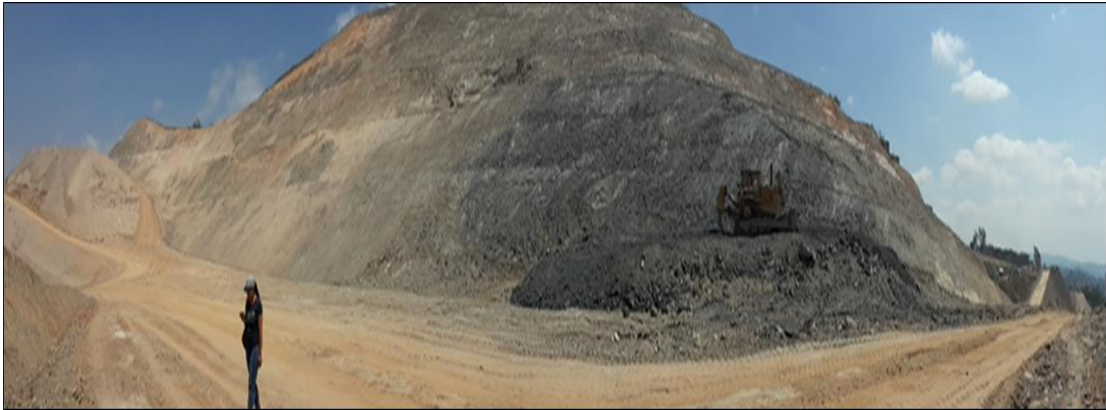
Figura 22. Panorámica realizada entre los puntos de levantamiento 47 y 48 donde se observa como realizan el corte del talud, además se observa el esquistos calcícticos – grafitosos hacia la base del afloramiento.

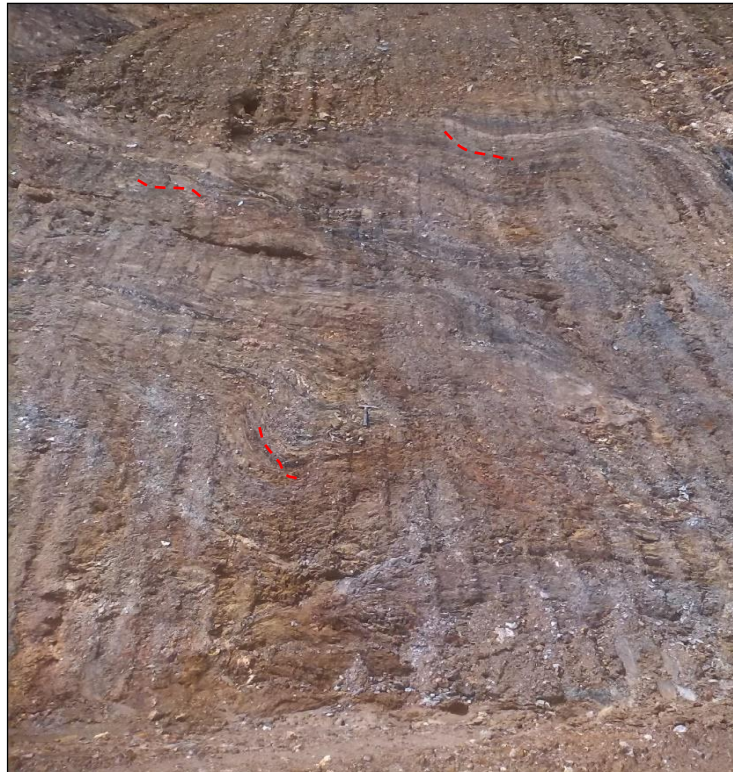
Figura 28. Afloramiento de los puntos 27 al 30, se muestra la variación de foliación.

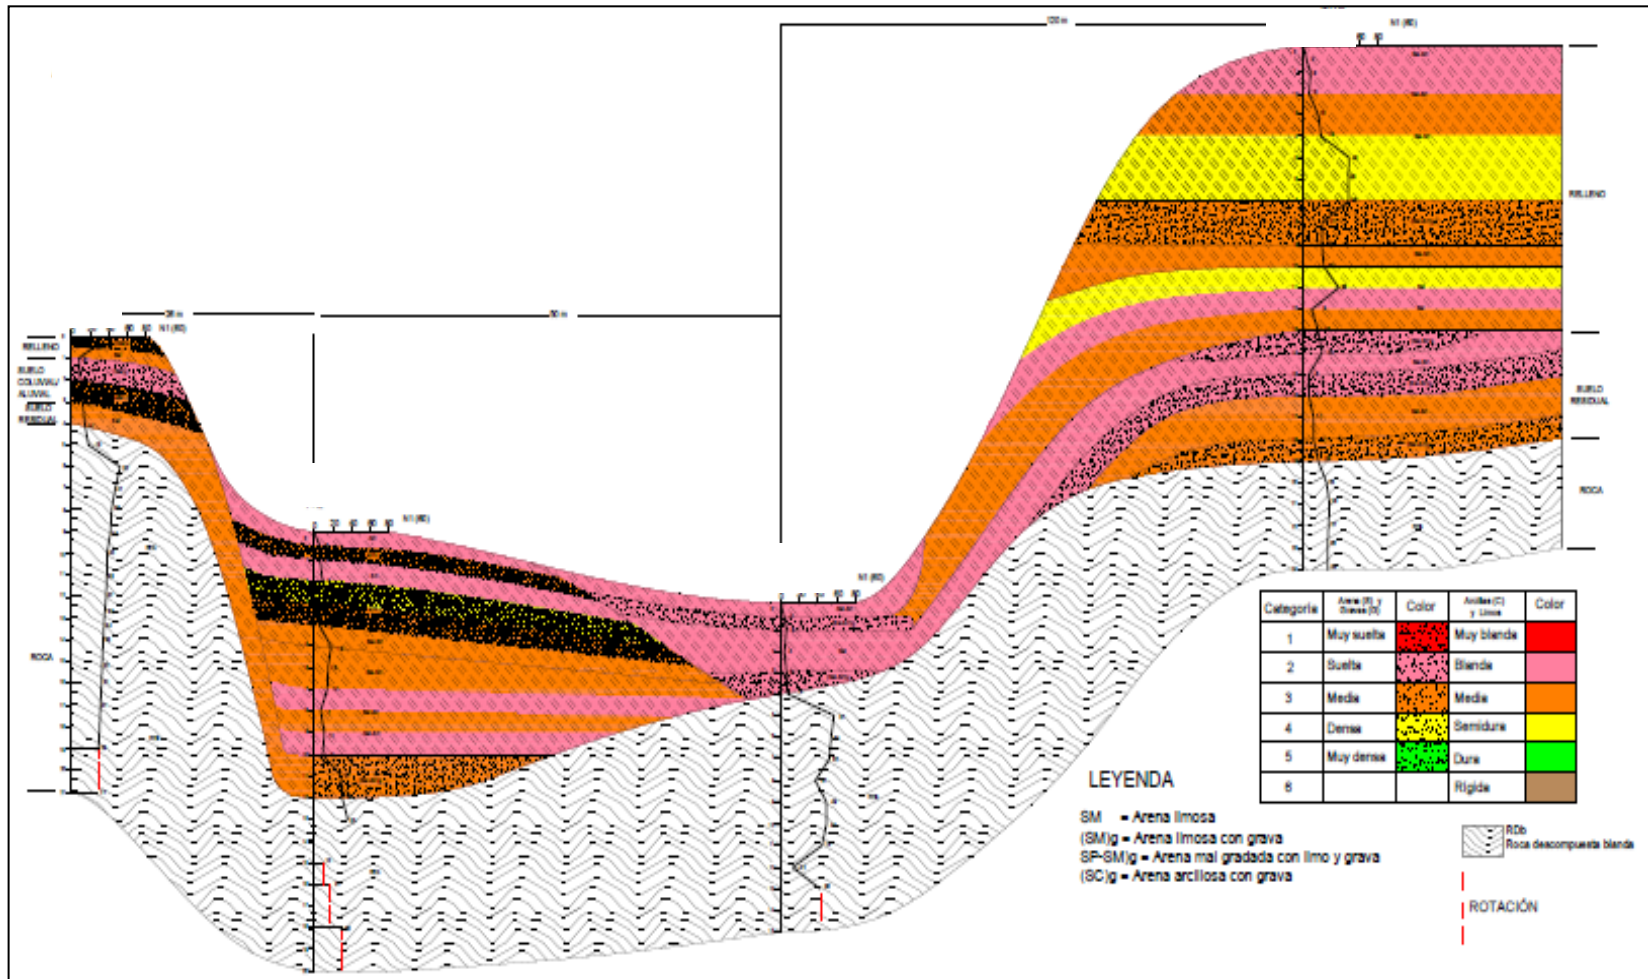
Figura 35. Perfil Geotécnico 3. Se observa que la perforación 14 (P-14) tiene 13 metros de material clasificado como relleno; fue necesaria la perforación por rotación al llegar a la roca en las perforaciones 11, 12 y 13 (P-11, P-12 Y P-13)

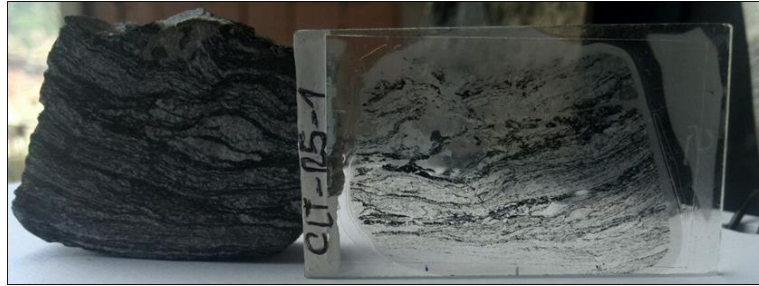
Figura 42. A la der. Se muestra sección delgada de la muestra CLT-R5-1 y a la izq. Taco de donde se tomó la muestra; se observa en el centro, lente de cuarzo rodeado por gran cantidad de grafito.

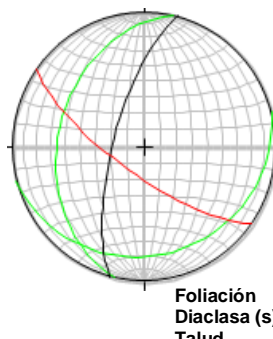
<p>Foliación — Diaclasa (s) — Talud —</p>	Fallas locales en cuña por F1 - D1 y F1 - F2. Posible falla plana por F1.
	Foliación 2 (F2)	N75E20S		
	Diaclasa 1 (D1)	N55W73S		
	Diaclasa 2 (D2)			
	Diaclasa 3 (D3)			
	Talud	N15E71N

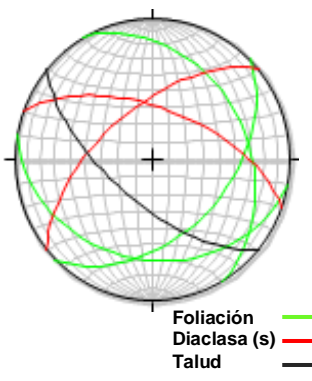
<p>Foliación ——— Diaclassa (s) ——— Talud ———</p>	Fallas locales en cuña por F1-F3 y D2 - F3.
	Foliación 2 (F2)	N30W32N		
	Foliación 3 (F3)	N80W30S		
	Diaclassa1 (D1)	N70W60N		
	Diaclassa 2 (D2)	N50E60N		
	Diaclassa 3 (D3)			
Talud	N50W65S			
(8-9)	Foliación 1 (F1)	N40E35N

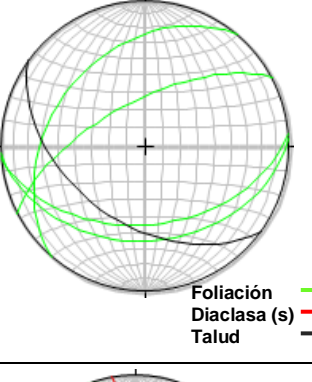
<p>Foliación ——— Diaclassa (s) ——— Talud ———</p>	Fallas locales tipo cuña producidas por F1-F2, F2-F3, F1-F4 y F3-F4.
	Foliación 2 (F2)	N87E35S		
	Foliación 3 (F3)	N62E65N		
	Foliación 4 (F4)	N85E45S		
	Diaclassa1 (D1)			
	Talud	N54W46S		
(9-10)	Foliación 1 (F1)	N20W35N

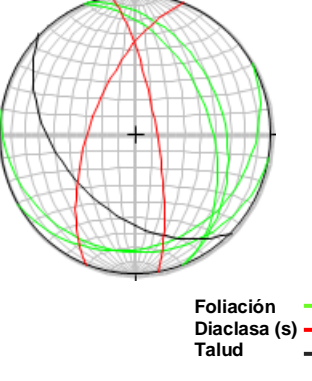
<p>Foliación ——— Diaclassa (s) ——— Talud ———</p>	Fallas locales tipo cuña producidas por F2-D1, F2-D2, F4-D1 y F4-D2.
	Foliación 2 (F2)	N80W17S		
	Foliación 3 (F3)	N22W44N		
	Foliación 4 (F4)	N60E21S		
	Diaclassa1 (D1)	N10W77N		
	Diaclassa 2 (D2)	N21E63N		
	Diaclassa 3 (D3)			
	Talud	N45W45S		
(10-11)	Foliación 1 (F1)	N75E50S

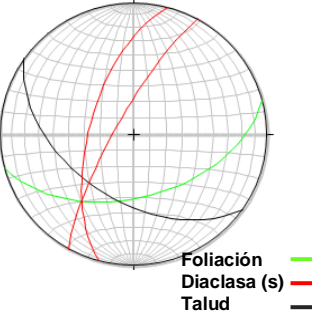
<p>Foliación ——— Diaclassa (s) ——— Talud ———</p>	Fallas locales tipo cuña producidas por D1-D2.

Diaclassa1 (D1)	N29E79N		
	Diaclassa 2 (D2)	N15E63N		
	Diaclassa 3 (D3)			
	Talud	N55W49S

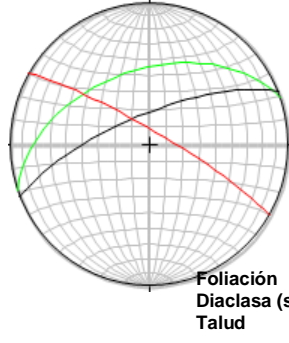
<p>Foliación — Diaclasa (s) — Talud —</p>	Posible falla plana por F1 y fallas locales en cuña producidas por F1-D1.
	Diaclasa1 (D1)	N60W82N		
	Diaclasa 2 (D2)			
	Diaclasa 3 (D3)			
	Talud	N68E73N

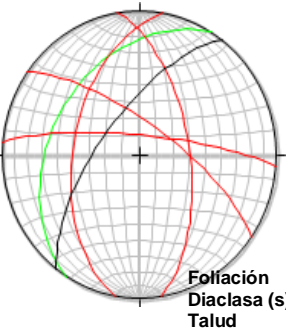
<p>Foliación — Diaclasa (s) — Talud —</p>	Falla plana por F1 . Fallas locales tipo cuña producidas por D2-D3, F1-D2, D1-F1, D4-F1, D4-D3 y D3-D1.
	Diaclasa1 (D1)	N55W72N		
	Diaclasa 2 (D2)	N9W60N		
	Diaclasa 3 (D3)	N10E50N		
	Diaclasa 4 (D4)	N85W79N		
	Talud	N20E69N

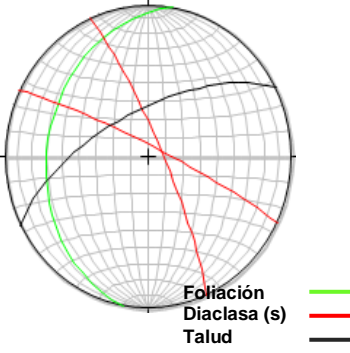
<p>Foliación Diaclasa (s) Talud</p>	Falla en cuña por F1 con D1 y D2.
	Diaclasa1 (D1)	N24W82N		
	Diaclasa 2 (D2)	N64W84N		
	Diaclasa 3 (D3)			
	Talud	N63E65N		
(23-24)	Foliación 1 (F1)	N24E40S

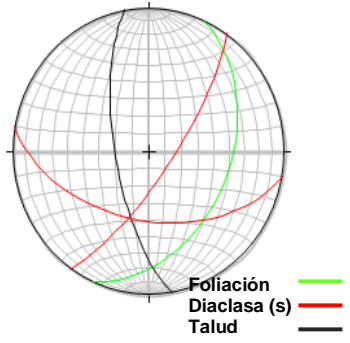
<p>Foliación Diaclasa (s) Talud</p>	Posible falla en cuña por D1-D2.
	Diaclasa1 (D1)	N80W50S		
	Diaclasa 2 (D2)	N35E76S		
	Diaclasa 3 (D3)			
	Talud	N10W70S		
(25-26)	Foliación 1 (F1)	N22E34N

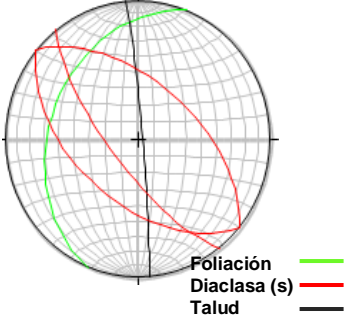
<p>Foliación Diaclasa (s) Talud</p>	Fallas locales en cuña producidas por F1 con D1, D2 y D3.
	Diaclasa1 (D1)	N38W73S		
	Diaclasa 2 (D2)	N50W52S		
	Diaclasa 3 (D3)	N50W56N		
	Talud	N5W87N		
(27-28)	Foliación 1 (F1)	N65E65S

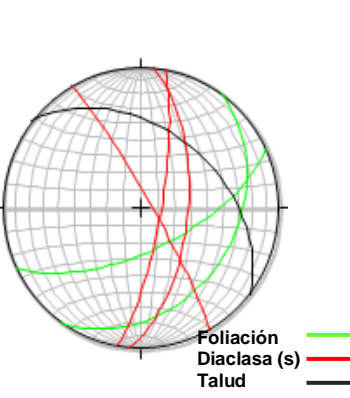
<p>Foliación Diaclasa (s) Talud</p>	Fallas locales en cuña producidas por F1 con F2 y D1 con D2.
	Foliación 2 (F2)	N35E32S		
	Diaclasa1 (D1)	N5E62S		
	Diaclasa 2 (D2)	N30W84S		
	Diaclasa 3 (D3)	N10E78S		
	Talud	N52W43N

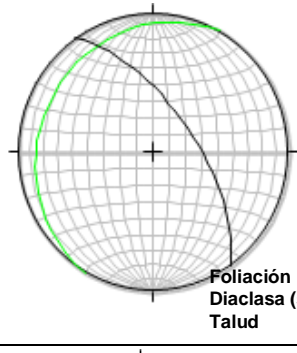
<p>Foliación — Diaclasa (s) — Talud —</p>	Estable. Poca probabilidad de fallas globales
	Diaclasa1 (D1)			
	Diaclasa 2 (D2)			
	Diaclasa 3 (D3)			
	Talud	N35W65N		
(33-34)	Foliación 1 (F1)	N56E57S

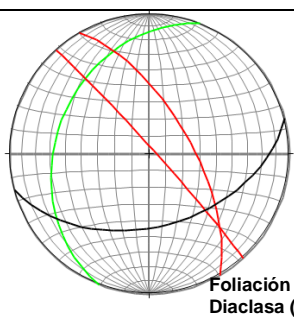
<p>Foliación — Diaclasa (s) — Talud —</p>	Falla en cuña por D1 con D2.
	Diaclasa1 (D1)	N30W66N		
	Diaclasa 2 (D2)	N42W87N		
	Diaclasa 3 (D3)			
	Talud	N75E47S		
(43-44)	Foliación 1 (F1)	N59E44N

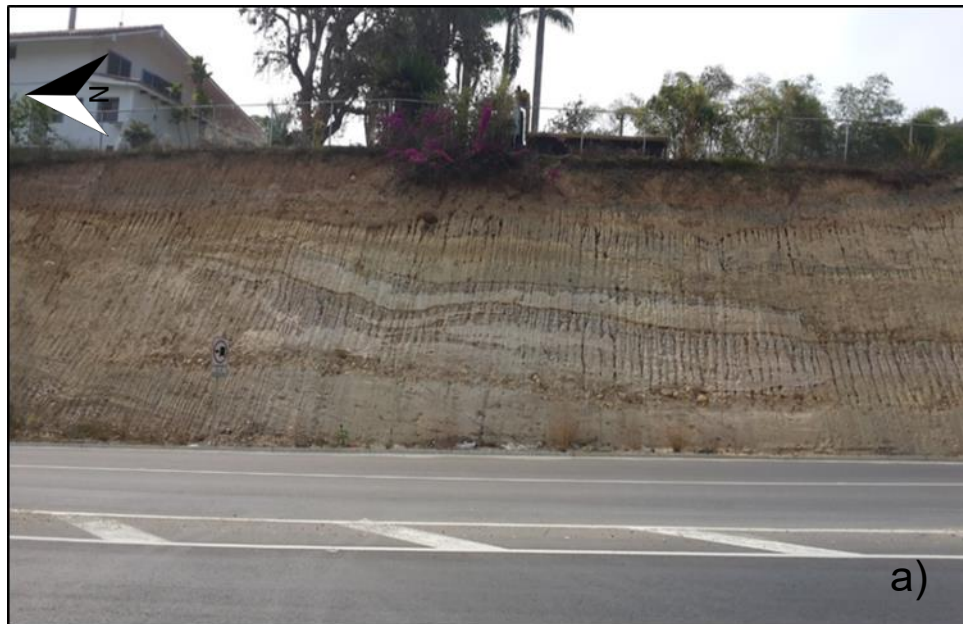
Figura 52. a) Fotografía Talud 2 (Vista de frente).

La roca que constituye al talud es una Filita micácea-grafitosa. Está clasificada como Grado IV según la escala ISRM; en la Figura 52-a se observan las características estructurales que conserva la roca como lo es la dirección de foliación y los plegamientos, aun así se encuentra cubierta por material suelto producto de la misma erosión de la roca.

- **Ubicación:** se encuentra entre las progresivas 0+200 y 0+250 de la Circunvalación Los Teques.
- **Dimensiones:** 11 metros de altura, con pendiente 1:1.
- **Resumen litológico:** hacia el tope del talud la roca está completamente meteorizada (Grado V), en la parte intermedia está muy meteorizada (Grado IV) y por debajo de esta roca se encuentra la roca meteorizada (Grado III) mucho más competente (Ver Figura 52 y Tabla 56)
- **Observaciones:** En la Figura 52-a se muestra el talud con cárcavas delgadas y superficiales en su parte media, producidas por la meteorización física y química sobre la roca.

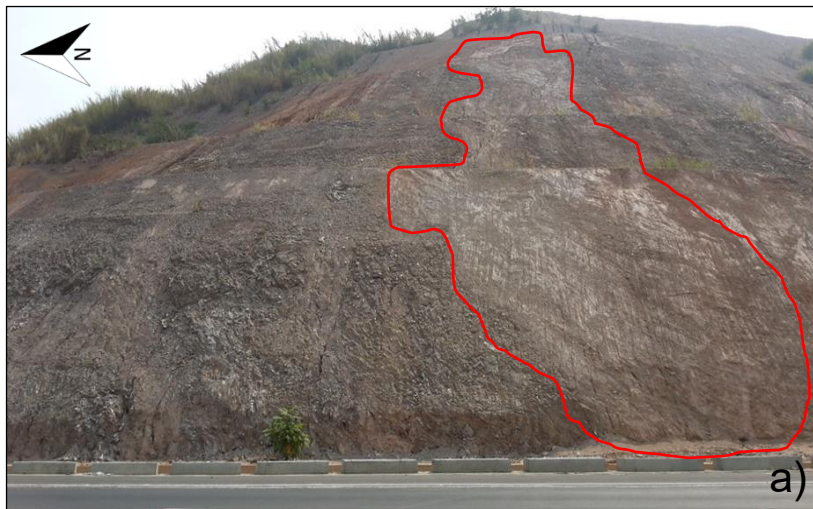
- **Observaciones:** en la Figura 54-a se observa una secuencia completa de vetas de calcita en las tres bermas que componen el talud, señalada por la curva roja.

Figura 54. a) Fotografía Talud 3 (Vista de frente) b) Talud 3 Modelado, inestabilidad superficial c) Talud Modelado 3, inestabilidad a medio talud d) Talud Modelado 3, inestabilidad global.

- **Resumen litológico:** hacia el tope del talud la roca está completamente meteorizada (Grado V) y cubierta por vegetación, en la primera berma (de arriba hacia abajo) se muestra la roca muy meteorizada (Grado IV), hacia la berma de la base la roca se encuentra meteorizada mostrando amplias vetas de cuarzo y calcita, por debajo de esta roca se encuentra la roca sana mucho más competente (Grado III) (Ver Figura 54 y Tabla 56)

Para el Talud 3 se obtuvo una zona de inestabilidad superficial, correspondiente al factor de seguridad (FS) mínimo 1.14, lo que le confiere al talud la clasificación de inestable. Está representada por la superficie de intersección de radio 31,81 metros (Ver Figura 54-b).

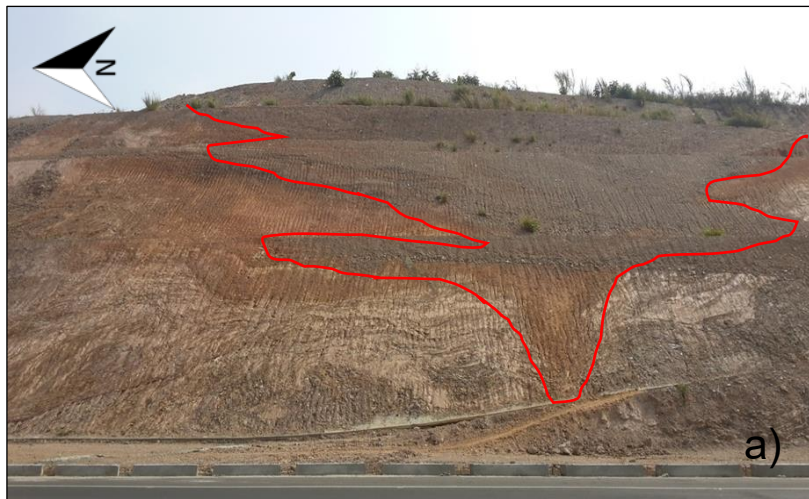
Figura 55. a) Fotografía Talud 4 (Vista de frente) b) Talud 4 Modelado, inestabilidad superficial c) Talud Modelado 4, inestabilidad a medio talud d) Talud Modelado 4, inestabilidad global.

- **Ubicación:** se encuentra entre las progresivas 1+300 y 1+400 de la Circunvalación Los Teques.
- **Dimensiones:** tiene 33 metros de altura distribuidos en 4 bermas, cada talud tiene pendiente 1:1.
- **Resumen litológico:** hacia el tope del talud la roca está completamente meteorizada y cubierta por vegetación (Grado VI), superficialmente se muestra la roca muy meteorizada de color marrón oscuro (Grado V), solo hacia la berma de la base se encuentra la roca sana mucho más competente (Grado III) (Ver Figura 55 y Tabla 56).
- **Observaciones:** en la Figura 55-a se observa una sección de roca completamente meteorizada desde las bermas superiores, solo en la berma de la base se puede observar la roca fresca y replegada.
- **Volumen aproximado de la posible masa deslizante:**
 - >Deslizamiento superficial: 14,92 m³ por metros lineales.

Para el Talud 4 se obtuvo una zona de inestabilidad superficial, correspondiente al factor de seguridad (FS) mínimo 0.74, lo que le confiere al talud la clasificación de inestable para el deslizamiento superficial. Está representada por la superficie de intersección de radio 23.56 metros (Ver Figura 55-b).

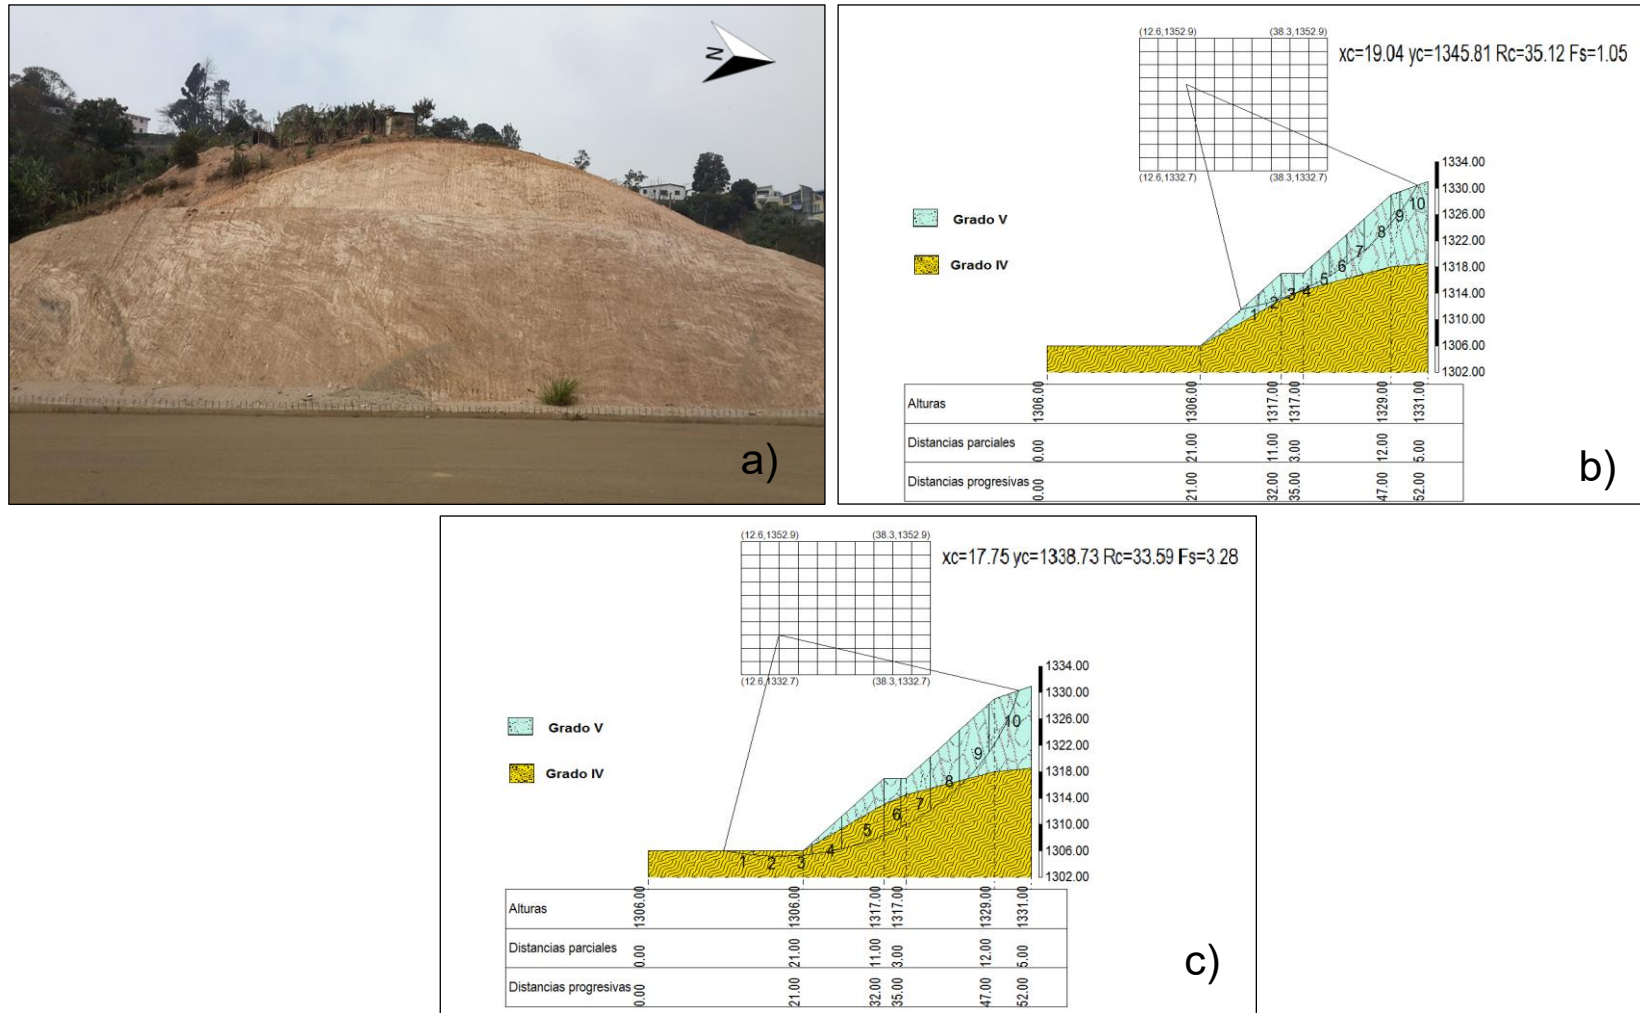
Figura 57. a) Fotografía Talud 6 (Vista de frente) b) Talud 6 Modelado, inestabilidad superficial c) Talud Modelado 6, inestabilidad global.

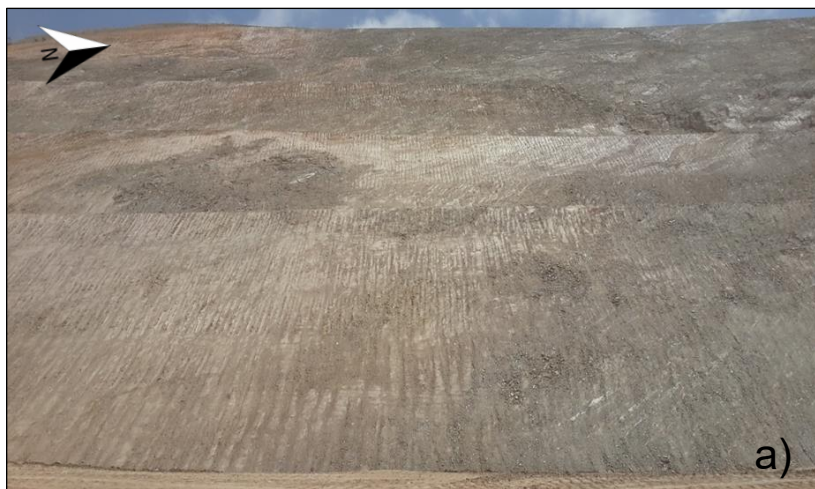
Figura 58. a) Fotografía Talud 7 (Vista de frente) b) Talud 7 Modelado, inestabilidad superficial c) Talud Modelado 7, inestabilidad a medio talud d) Talud Modelado 7, inestabilidad global.

- **Ubicación:** se encuentra entre las progresivas 2+300 y 2+500 de la Circunvalación Los Teques.
- **Dimensiones:** tiene 45 metros de altura distribuidos en 4 bermas, cada talud tiene pendiente 1:1.
- **Resumen litológico:** la roca se muestra muy meteorizada en el tope del talud (Grado IV), en las bermas inferiores la roca está ligeramente meteorizada (Grado III), se observan los planos de foliación y plegamientos bien conservados, así como las familias de diaclasas y el relleno de calcita en muchas de ellas, hacia la base del talud se encuentra la roca sana (Grado II) y más competente (Ver Figura 58 y Tabla 56)
- **Observaciones:** el talud es uno de los más altos de todos los analizados, lo que le confiere cierta inestabilidad.

Para el Talud 7 se obtuvo una zona de inestabilidad superficial, correspondiente al factor de seguridad (FS) mínimo 1.85, lo que le confiere al talud la clasificación de estable para el deslizamiento superficial. Está representada por la superficie de intersección de radio 23.62 metros (Ver Figura 58-b).

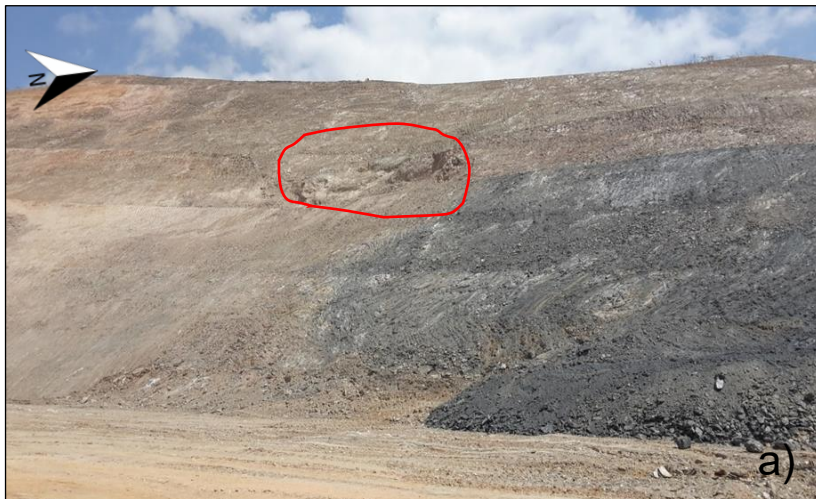
- **Observaciones:** en la Figura 59-a se observa un deslizamiento superficial en la segunda berma (de abajo hacia arriba), el FS para este tipo de inestabilidad es de 1,10 estando por debajo del aceptable.

Figura 59. a) Fotografía Talud 8 (Vista de frente) con deslizamiento local b) Talud 8 Modelado, inestabilidad superficial c) Talud Modelado 8, inestabilidad a medio talud d) Talud Modelado 8, inestabilidad global.

- **Resumen litológico:** la roca se muestra muy meteorizada en el tope del talud (Grado IV), en la berma inferior la roca está muy meteorizada y fracturada (Grado III), se observan los planos de foliación y plegamientos bien conservados, así como las familias de diaclasas y el relleno de calcita en muchas de ellas, hacia la base del talud se encuentra la roca sana (Grado II) y más competente, el esquisto grafitoso que se observa en la base es lo más resaltante en todo el talud (Ver Figura 59 y Tabla 56)

Para el Talud 8 se obtuvo una zona de inestabilidad superficial, correspondiente al factor de seguridad (FS) mínimo 1.10, lo que le confiere al talud la clasificación de inestable para el deslizamiento superficial. Está representada por la superficie de intersección de radio 23.30 metros (Ver Figura 59-b).
