ANÁLISIS DE DAÑOS AL ECOSISTEMA URBANO EN LAS OBRAS DE AMPLIACIÓN DE LA AUTOPISTA VALLE-COCHE, CARACAS

RESUMEN

2.1 Daños al ecosistema urbano en las obras de ampliación de la autopista Valle-Coche del año 2015

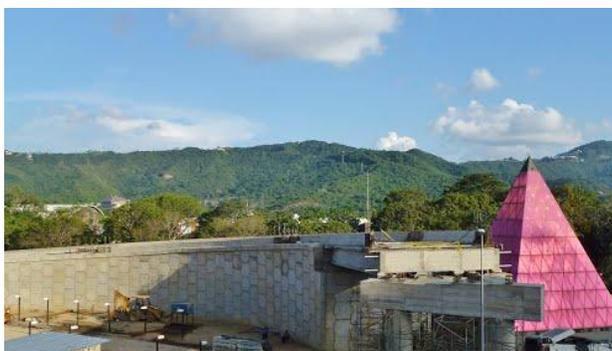
Una nueva obra fue realizada en la isla del km 0, donde años atrás fue construida la pirámide de cristal rosado (figura 7). Esta vez se trata de una rampa de acceso vehicular para el traslado de tránsito vehicular hacia los túneles que conectan la autopista Valle-Coche con el sentido al Cementerio y construida con la finalidad de evitar el retorno que anteriormente obligaba a llegar hasta el distribuidor la Gaviota ahorrando 1.8 km de recorrido.

Figura No 7. Fase de construcción de la rampa de conexión con los túneles de la autopista Valle-Coche.

La construcción de la mencionada rampa de acceso para el año 2013 no solo término de destruir las pocas franjas verdes de la intervención realizada en el año 2008 para levantar la pirámide cristalina, sino que se percibe un trazo poco acertado en su recorrido curvo y, además, dispuso columnas de concreto armado en la parte interna de la sede del cuartel de bomberos de El Valle, causando deterioro en trabajos de remodelación que no cumplieran el primer año de haberse concluido.

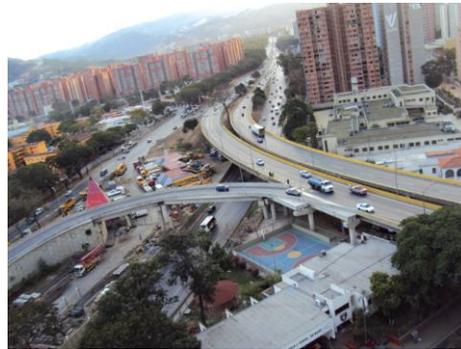
La intersección de la rampa con el puente ya existente al no disponer de un sobreechanco reglamentario de incorporación ha sido causante de múltiples accidentes (figura 8).

Figura No 8. Rampa de conexión con los túneles de la autopista Valle-Coche.

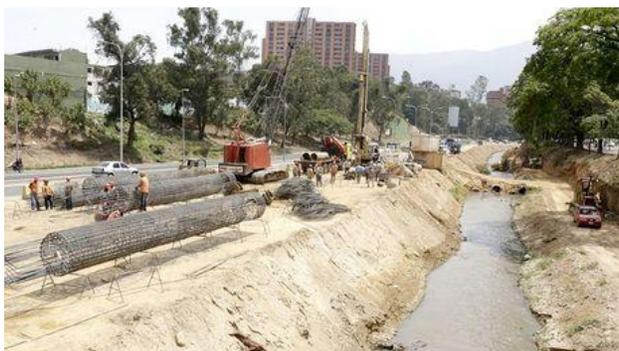
El costo en materia de destrucción del ecosistema urbano para la realización de estos trabajos ha sido alto. Se deforestaron las áreas verdes de las riberas del río El Valle (figura 10). Se calcula que fueron talados (algunos mediante labores nocturnas) con herramienta manual y maquinarias entre 850 a 1300 árboles^{iv} frondosos, adultos, sanos, que formaban parte del paisaje natural urbano de la ciudad capital.

Figura No 10. Daños evidentes en las orillas del río El Valle como parte de las obras de ampliación de la Valle-Coche.
Fuente: Ministerio del Poder Popular para Transporte Terrestre y Obras Públicas

El daño al paisaje natural como integrante del patrimonio biocultural de la ciudad de Caracas se torna irreversible. No se han considerado trabajos adicionales de recuperación del ornato.

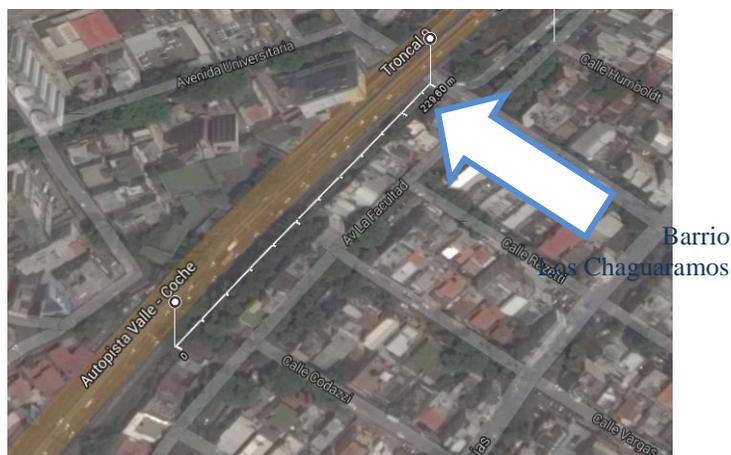
estrecho de todo su recorrido. Es en esta zona donde se halla enclavado el barrio Los Chaguaramos (figura 11), un conjunto de viviendas precarias que fueron erigidas debajo del puente de la autopista Valle-Coche.

Figura No 11. Longitud del río El Valle donde fueron dispuestas columnas de concreto armado en el sector Los Chaguaramos entre Calle Codazzi y Av. Bellas Artes, adyacente al Bario Los Chaguaramos.
Fuente: googlemaps.com/

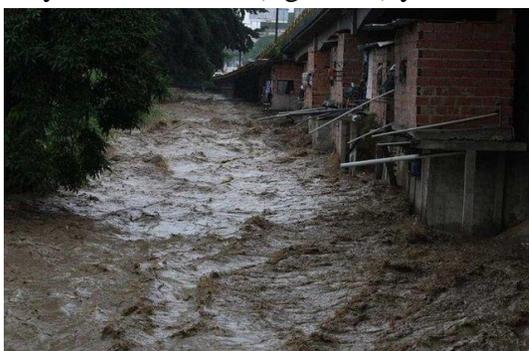
Es allí donde se perciben los más altos niveles de deterioro como consecuencia de la disposición en su cauce de 27 columnas de concreto armado, de 1,30 m de diámetro, separadas a 15^v m una de la otra y recubiertas de acero. Definitivamente se está en presencia de un mal criterio estructural en virtud de que este tramo del río es adyacente a las viviendas precarias del barrio Los Chaguaramos y donde las lluvias han generado mayores crecientes (figura 12) y desbordamientos.

Figura No 12. Creciente de aguas en el río El Valle vistas desde la Av. Bellas Artes cruce con Av. La Facultad.
Fuente: <http://www.skyscrapercity.com/>

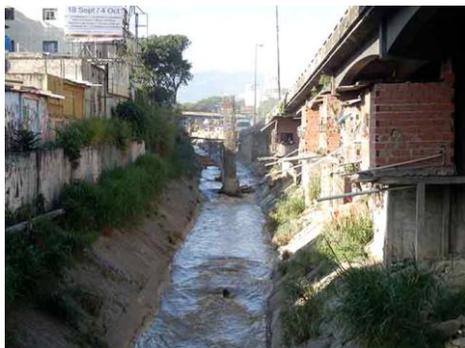
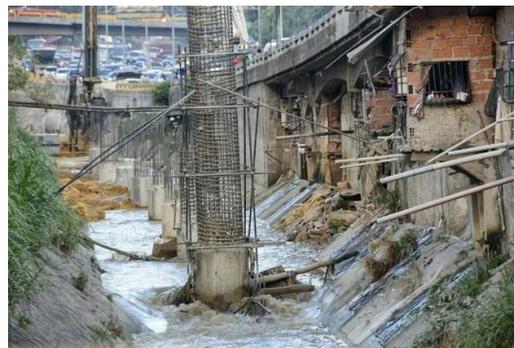
El cauce del río El Valle se ha visto reducido en un tercio (figuras 13 y 14) sin que se hubieran realizado obras hidráulicas adicionales que reduzcan el riesgo del desbordamiento de las aguas en temporada de lluvias.

Figura No 13. Daños ocasionados al embaulamiento por columnas en el río El Valle vistas desde la Av. Bellas Artes cruce con Av. La Facultad.

Figura No 14. Daños ocasionados al embaulamiento por columnas en el río El Valle vistas desde la Av. Bellas Artes cruce con Av. La Facultad.

apresurado. No obstante, se iniciaron las inversiones⁶ y se organizaron grupos de trabajo. Las obras de ampliación de la autopista Valle-Coche no responden a principios de sustentabilidad ni conservacionismo ambiental. Los daños ocasionados darán al traste con la intención de recuperar este cuerpo de agua y por ende el Guaire tampoco podrá ser saneado.

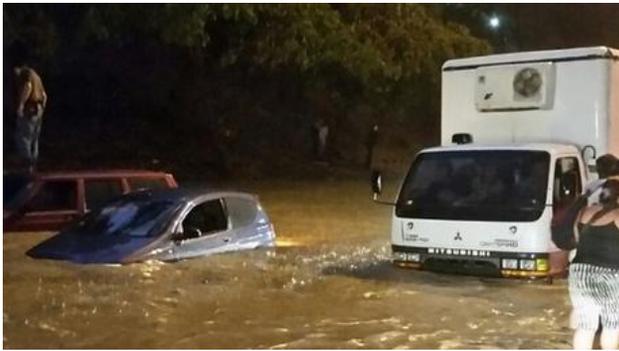
La tarde del 25/agosto/2015, estando aun sin concluir los trabajos de ampliación, la autopista Valle-Coche resintió una inundación que dejó paralizada la vialidad (figuras 17 y 18), causando un embotellamiento del tráfico y pérdidas materiales en vehículos particulares.

Figura No 17. Inundación en la Valle-Coche por desbordamiento del río El Valle, 25/agosto/2015 a la altura de Santa Mónica.

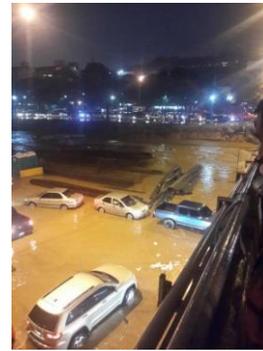
Figura No 18. Inundación de la Valle-Coche por desbordamiento del río El Valle vistas a la altura de la Bandera.

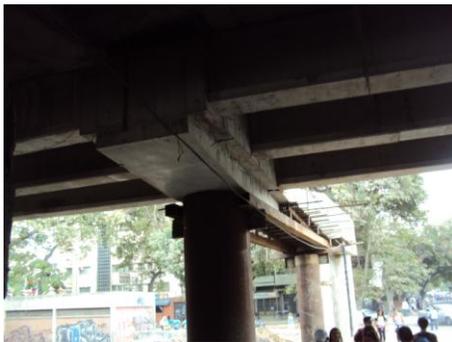
En la ampliación realizada prevalecen las malas terminaciones. Pésimos acabados denotan la aplicación de concreto a la vista⁷ sin los cuidados y precauciones necesarias (figuras 19 y 20). Seguramente se requerirán grandes inversiones para dar un acabado admisible a esta obra.

Figura No 19. Malas terminaciones en la parte inferior de la ampliación ejecutada a la altura del Puente Bellas Artes al frente del barrio Los Chaguaramos.

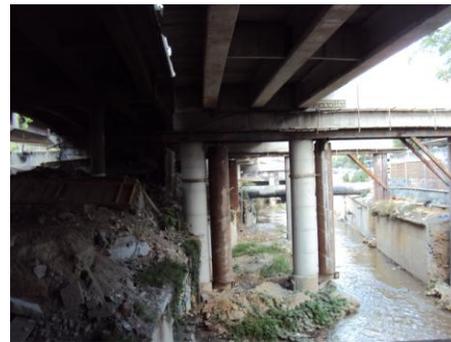
Figura No 20. Malas terminaciones en los elementos estructurales de la ampliación ejecutada a la altura de la avenida La Facultad – Los Chaguaramos

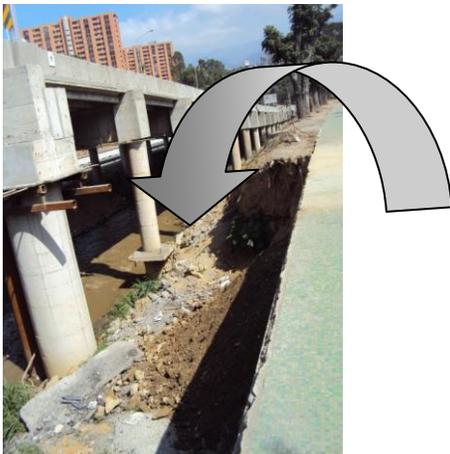
Lo usual es que una buena obra lo sea de principio a fin. Los acabados de esta ampliación de la autopista Valle-Coche, al momento de evaluarla, no deben ser considerados como algo sin importancia (figuras 21 y 22). Si en este caso los detalles inacabados son el reflejo

Figura No 21. Malas terminaciones en los elementos estructurales de la ampliación ejecutada a la altura del Paseo Los Ilustres.

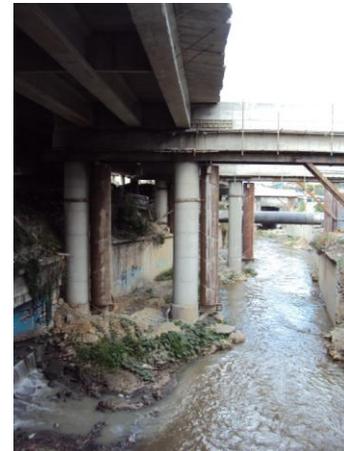
Figura No 22. Detalles de malos acabados y daños ocasionados al embaulamiento por columnas en el río El Valle vistas desde el puente Bellas Artes cruce con Av. La Facultad.
