ANÁLISIS DE DAÑOS AL ECOSISTEMA URBANO EN LAS OBRAS DE AMPLIACIÓN DE LA AUTOPISTA VALLE-COCHE, CARACAS

RESUMEN

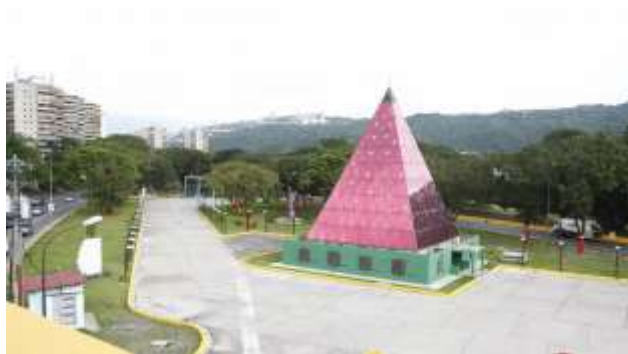
Entre los años 2007-2008 se ejecutó una remodelación de la isla ubicada en el km 0 de la autopista Valle-Coche. Allí se construyeron un conjunto de módulos de concreto armado uno de los cuales sirve de base para una pirámide de cristal rosado (figura 1), un monumento que no presta utilidad alguna y que sirvió para la desaparición de un importante número de árboles.

Figura No 1. Pirámide de cristal en la isla de la autopista Valle-Coche.
Fuente: Fotogalería “Edificaciones que le sobran a Caracas” Gustavo Bandrés. El Universal, 10/enero/2012.

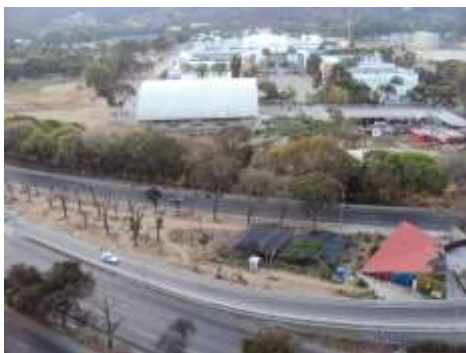
Las condiciones actuales de esta “área verde” presentan uno terreno que ha sido privatizado por cientos de metros de paredes, que sirve de depósito de materiales de construcción y allí fueron trasplantados apenas 26 árboles provenientes de las obras de ampliación realizada en el año 2015 (figura 2).

Figura No 2. Condiciones actuales de la isla de la autopista Valle-Coche, al fondo el patio de Honor de la Academia Militar de la Guardia Nacional Bolivariana de Venezuela

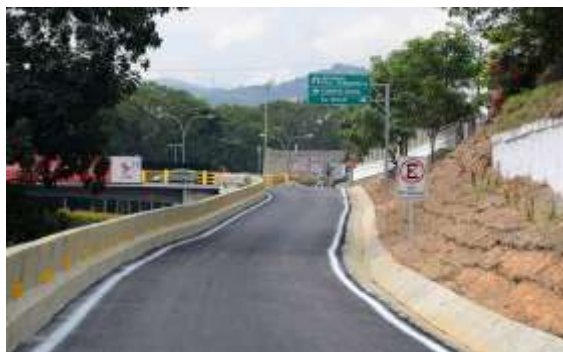
Un área ajardinada adyacente al hombrillo de la autopista Valle-Coche (sentido Tazón) fue eliminada para construir una rampa de acceso conocida popularmente como “La trocha de

Longaray” (figura 3), la obra fue inaugurada el 21/nov/2013. Se desconoce el destino final de los árboles que allí existían.

Figura No 3. Rampa de acceso (“trocha de Longaray”) al puente que comunica hacia la alcabala No 3 de Fuerte Tiuna.

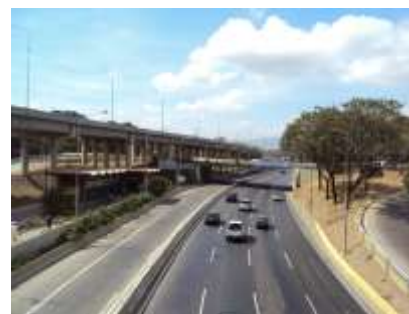
La obra fue inaugurada el 3/oct/2012 y para la estación “Los Ilustres” (figura 4) se construyeron vías pavimentadas para el ingreso, retorno y salida de las unidades colectivas y rampas de acceso y salida para los pasajeros. Todos estos trabajos conllevaron a la eliminación parcial del área verde que existía entre la autopista sentido hacia Plaza Venezuela y el río El Valle. Los árboles frondosos que fueron talados mediante aserrado resultaron sustituidos por palmas que se secaron al poco tiempo de sembradas.

Figura No 4. Vista de conjunto de la Estación Los Ilustres del sistema de transporte bus Caracas, visto desde el puente La Bandera.

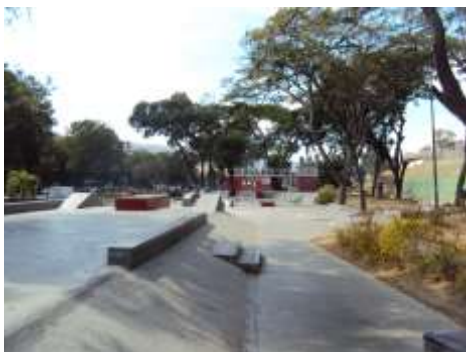
Las áreas verdes del Paseo Los Ilustres se vieron disminuidas por trabajos que se perciben improvisados y poco acertados en su ubicación. Una muestra de ello es la construcción de la pista de patinaje y un módulo de la Policía Nacional Bolivariana sobre los jardines del Paseo Los Ilustres (figuras 5 y 6).

Desde hacía años los habitantes de la ciudad Capital reclamaban destinar un espacio para la actividad de recreación de los jóvenes patinadores. Sin embargo, esta no fue la mejor opción ya que con esta intervención se destruyó parcialmente la arborización mantenida por más de 40 años. Caobos y cedros fueron talados y se modificó el área protectora y retiro del río El Valle para otorgarle un destino absurdo a una de las obras emblemáticas de Caracas construidas por el arquitecto Luis Malaussena bajo el gobierno del General Marcos Pérez Jiménez.

Figura No 5. Vista de la pista de patinaje del Paseo Los Ilustres.

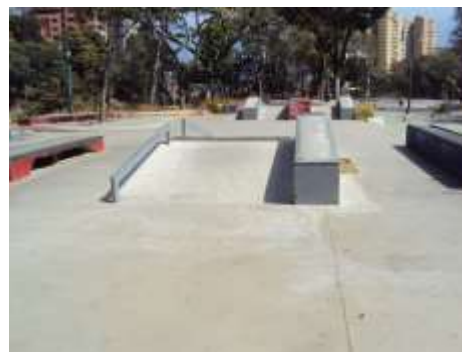
Figura No 6. . Pista de patinaje del Paseo Los Ilustres.

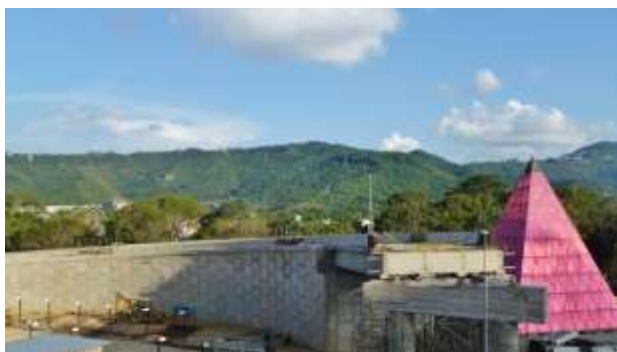
Una nueva obra fue realizada en la isla del km 0, donde años atrás fue construida la pirámide de cristal rosado (figura 7). Esta vez se trata de una rampa de acceso vehicular para el traslado de tránsito vehicular hacia los túneles que conectan la autopista Valle-Coche con el sentido al Cementerio y construida con la finalidad de evitar el retorno que anteriormente obligaba a llegar hasta el distribuidor la Gaviota ahorrando 1.8 km de recorrido.

Figura No 7. Fase de construcción de la rampa de conexión con los túneles de la autopista Valle-Coche.

La construcción de la mencionada rampa de acceso para el año 2013 no solo término de destruir las pocas franjas verdes de la intervención realizada en el año 2008 para levantar la pirámide cristalina, sino que se percibe un trazo poco acertado en su recorrido curvo y, además, dispuso columnas de concreto armado en la parte interna de la sede del cuartel de bomberos de El Valle, causando deterioro en trabajos de remodelación que no cumplieran el primer año de haberse concluido.

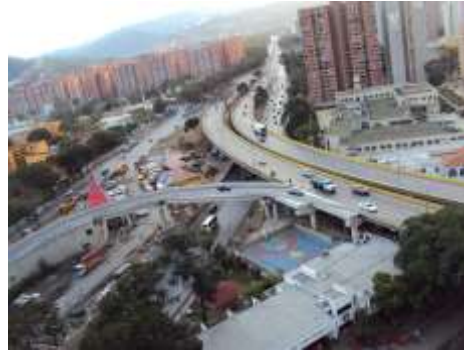
La intersección de la rampa con el puente ya existente al no disponer de un sobreechanco reglamentario de incorporación ha sido causante de múltiples accidentes (figura 8).

Figura No 8. Rampa de conexión con los túneles de la autopista Valle-Coche.

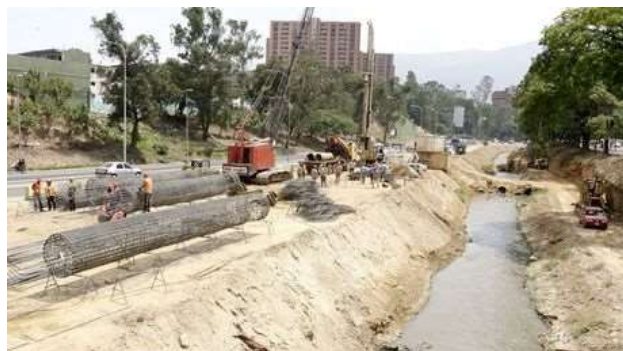
El costo en materia de destrucción del ecosistema urbano para la realización de estos trabajos ha sido alto. Se deforestaron las áreas verdes de las riberas del río El Valle (figura 10). Se calcula que fueron talados (algunos mediante labores nocturnas) con herramienta

Figura No 10. Daños evidentes en las orillas del río El Valle como parte de las obras de ampliación de la Valle-Coche.
Fuente: Ministerio del Poder Popular para Transporte Terrestre y Obras Públicas

El daño al paisaje natural como integrante del patrimonio biocultural de la ciudad de Caracas se torna irreversible. No se han considerado trabajos adicionales de recuperación del ornato.

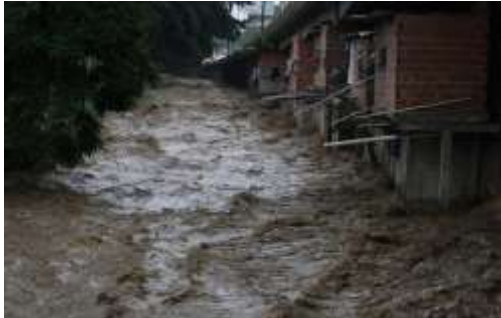
Es allí donde se perciben los más altos niveles de deterioro como consecuencia de la disposición en su cauce de 27 columnas de concreto armado, de 1,30 m de diámetro, separadas a 15⁴⁸ m una de la otra y recubiertas de acero. Definitivamente se está en presencia de un mal criterio estructural en virtud de que este tramo del río es adyacente a las viviendas precarias del barrio Los Chaguaramos y donde las lluvias han generado mayores crecientes (figura 12) y desbordamientos.

Figura No 12. Creciente de aguas en el río El Valle vistas desde la Av. Bellas Artes cruce con Av. La Facultad.

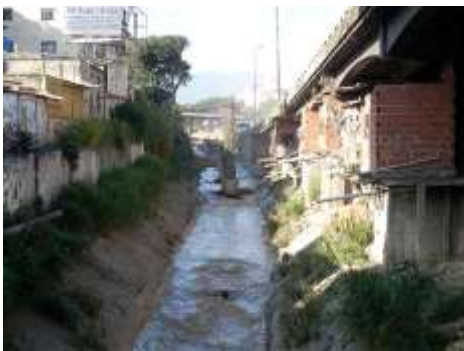
El cauce del río El Valle se ha visto reducido en un tercio (figuras 13 y 14) sin que se hubieran realizado obras hidráulicas adicionales que reduzcan el riesgo del desbordamiento de las aguas en temporada de lluvias.

Figura No 13. Daños ocasionados al embaulamiento por columnas en el río El Valle vistas desde la Av. Bellas Artes cruce con Av. La Facultad.

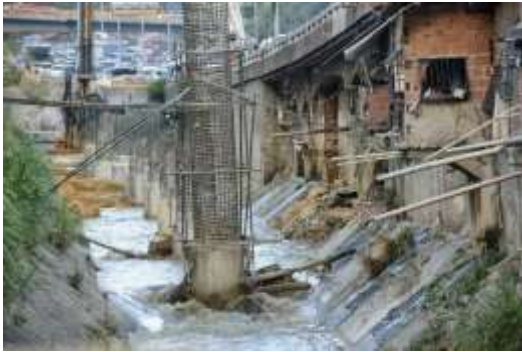
Figura No 14. Daños ocasionados al embaulamiento por columnas en el río El Valle vistas desde la Av. Bellas Artes cruce con Av. La Facultad.

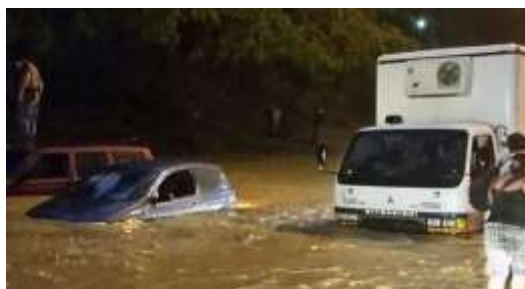
La tarde del 25/agosto/2015, estando aun sin concluir los trabajos de ampliación, la autopista Valle-Coche resintió una inundación que dejó paralizada la vialidad (figuras 17 y 18), causando un embotellamiento del tráfico y pérdidas materiales en vehículos particulares.

Figura No 17. Inundación en la Valle-Coche por desbordamiento del río El Valle, 25/agosto/2015 a la altura de Santa Mónica. Fuente: El Nacional Web/twitter.

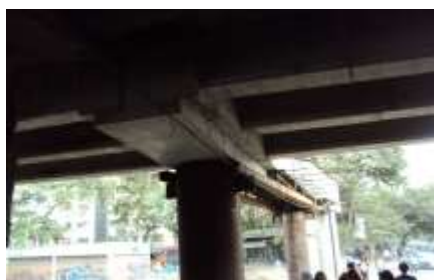
En la ampliación realizada prevalecen las malas terminaciones. Pésimos acabados denotan la aplicación de concreto a la vista⁵¹ sin los cuidados y precauciones necesarias (figuras 19 y 20). Seguramente se requerirán grandes inversiones para dar un acabado admisible a esta obra.

Figura No 19. Malas terminaciones en la parte inferior de la ampliación ejecutada a la altura del Puente Bellas Artes al frente del barrio Los Chaguaramos.

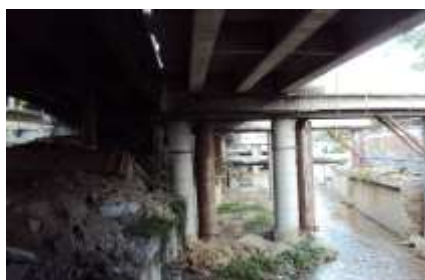
Figura No 20. Malas terminaciones en los elementos estructurales de la ampliación ejecutada a la altura de la avenida La Facultad – Los Chaguaramos

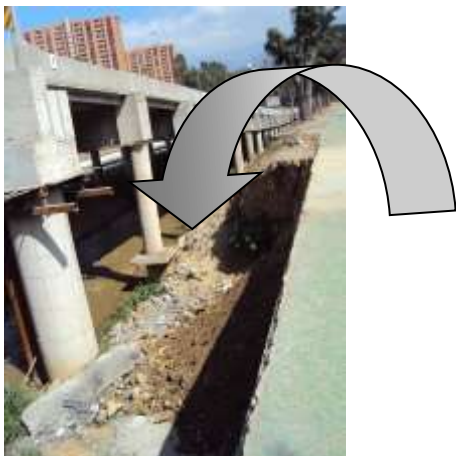
Figura No 21. Malas terminaciones en los elementos estructurales de la ampliación ejecutada a la altura del Paseo Los Ilustres.

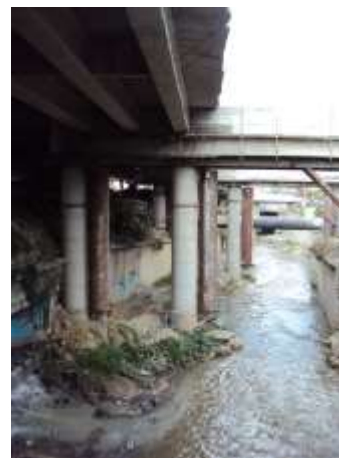
Figura No 22. Detalles de malos acabados y daños ocasionados al embaulamiento por columnas en el río El Valle vistas desde el puente Bellas Artes cruce con Av. La Facultad.
