# EVOLUCIÓN DE LAS TÉCNICAS CONSTRUCTIVAS EN CARACAS ENTRE EL SIGLO XIX Y COMIENZOS DEL XX. CASO DE ESTUDIO: IGLESIA SANTA CAPILLA DE CARACAS.

Francisco Pérez Gallego

Sector de Historia y Crítica de la Arquitectura, Facultad de Arquitectura y Urbanismo, Universidad Central de Venezuela, email: [franpergal@gmail.com](mailto:franpergal@gmail.com)

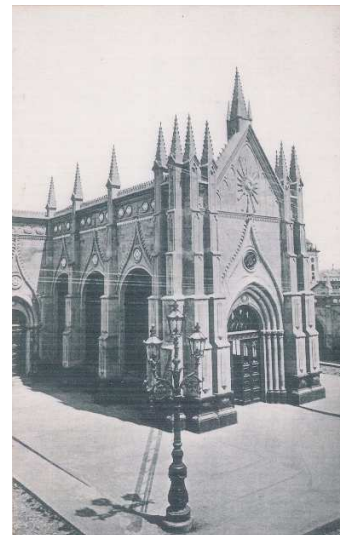
Figura 4: Santa Capilla (Álbum del Centenario, Biblioteca Nacional, 1883)

En relación a la estructura portante, la edificación primitiva de una nave con dos capillas laterales al presbiterio fue construida con muros de carga de fábrica híbrida. (Figuras 3 y 4). Combinaba mampostería ordinaria de piedra en las bases de los muros; mampostería de ladrillo en aparejo a soga en los refuerzos estructurales verticales tales como rafas y contrafuertes, o en sardinel, en los arcos de los vanos de puertas y ventanas; y finalmente mampostería mixta de tapia real y mampuestos en las áreas centrales de los muros.

Toda la estructura muraria estaba revestida de estuco a base de cal. La misma presentaba en las fachadas exteriores un enlucido reticulado en bajorrelieve a manera de falso aparejo de sillería, acabado que empleara Hurtado Manrique en otras de sus obras.

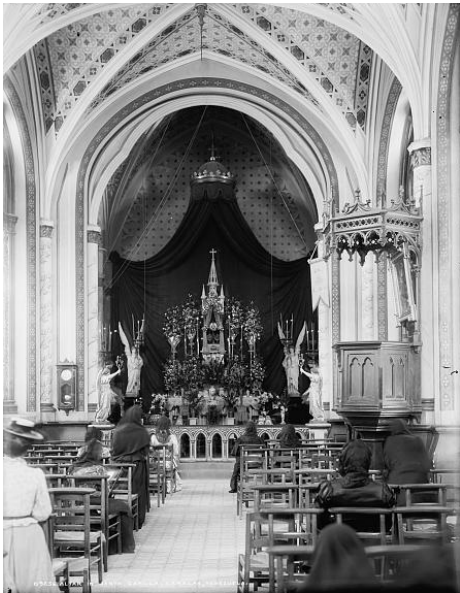
Figura 5: Interior de Santa Capilla (EBAY, 2013)

Por su parte las cubiertas poseían estructura de armaduras de madera de pares y nudillos de *pitch pine*, forro interior de caña amarga y revestimiento externo de tejas, fijadas con argamasa. A estas armaduras se fijaría un sistema secundario, que servía de armazón para las bóvedas de crucería, que en realidad actuaban como cielorraso.

Los trabajos de carpintería se contrataron aparte de la albañilería, teniéndose también dos equipos de artesanos, uno para la capilla y otros para la sacristía y casa del capellán. El correspondiente a la Capilla, de mayor complejidad, estuvo integrado por la Sociedad de *Álvarez, Camejo y López*, formado por los carpinteros José María Álvarez, José B. Camejo y Francisco de Paula López (Álvarez, López i Camejo, 1883), siendo Cecilio Álvarez el *Jefe de Servicios de Carpintería*. Esta sociedad de carpinteros ensambla las armaduras de madera de los techos y bóvedas (Figura 5) de la primigenia capilla,

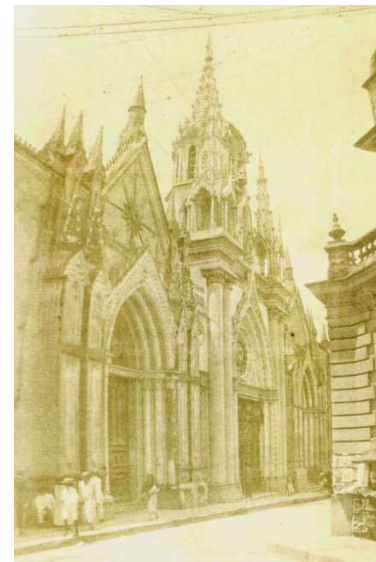
Figura 9: Santa Capilla (Casa Rectoral, 1900 c.)

Sin embargo, sería la decisión del presbítero Lovera, en 1917 al ver lo insuficiente que era la iglesia para la feligresía creciente, que decide una nueva intervención, reformando el área central ocupada por el pasaje abovedado, los dos patios intermedios y la sacristía, para en su lugar erigir una nueva nave, que vendría a fungir de nave mayor, convirtiendo el conjunto en una iglesia de planta basilical de tres naves. (Figuras 9 y 10). Este nuevo ámbito a su vez se
