**ESTUDIO DIAGNÓSTICO DE LAS CONDICIONES DE SEGURIDAD DE LA PLANTA  
FÍSICA DEL CONJUNTO DE LA FACULTAD DE ARQUITECTURA Y URBANISMO**

PROF. YOISY C. RANGEL G.  
CARACAS, OCTUBRE DE 2015

Esta investigación tiene como objeto evaluar las condiciones de seguridad del conjunto de la Facultad de Arquitectura y Urbanismo de la Universidad Central de Venezuela, de acuerdo con lo establecido en las Normas COVENIN de higiene, seguridad y protección, con el fin de garantizar la integridad física de su comunidad, bienes muebles y la preservación de su patrimonio. Se parte de la evaluación y el análisis de la caracterización de las condiciones de seguridad en términos de la planta física del conjunto (medios de escape, sistemas de detección, alarma y extinción de incendios, señalización de vías de escape), no contempla la evaluación desde el punto de vista estructural. La investigación está enmarcada en un estudio descriptivo, a través de un levantamiento de información en su ambiente natural para ello se describirán las características de los recursos materiales, tecnológicos presentes en la Facultad de Arquitectura y Urbanismo partiendo de la observación directa. De acuerdo a los resultados

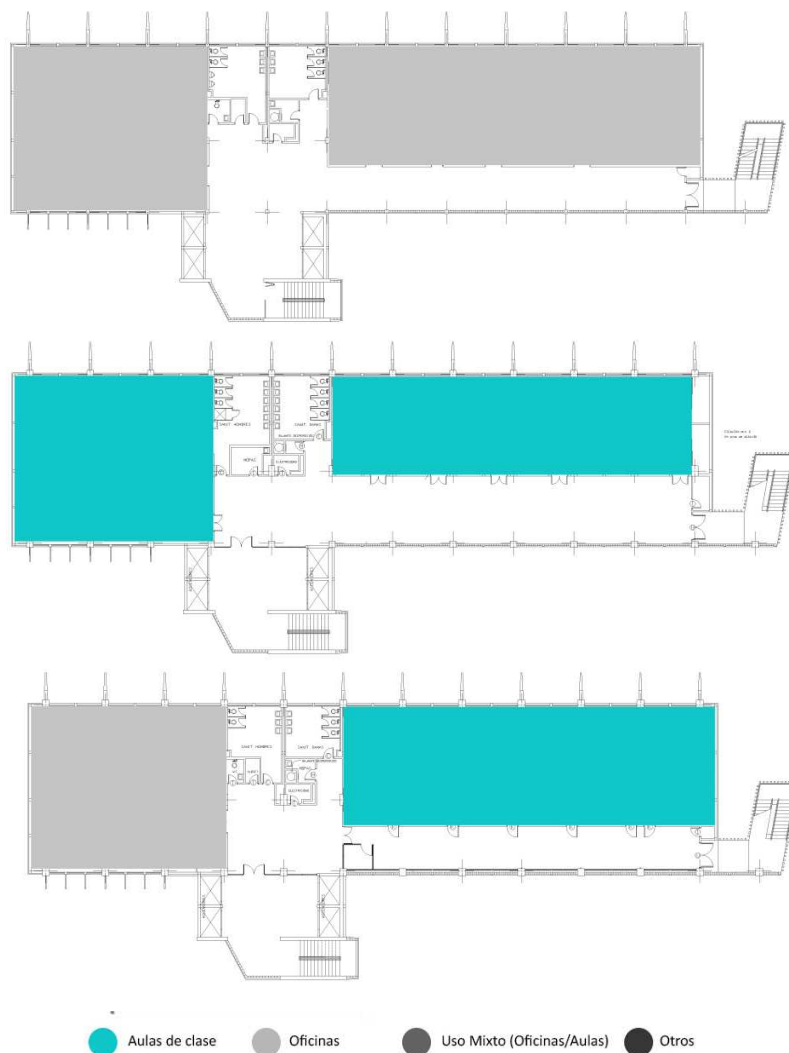
En el plano anterior se discriminan los usos de la siguiente forma:

- Aulas de clase: laboratorio de electricidad, laboratorio de sanitarias, laboratorio de construcción, taller espacial, anfiteátricas, taller Epa y taller Galia.
- Oficinas: destinadas para apoyo administrativo de la Escuela de Arquitectura Carlos Raúl Villanueva (EACRV) y áreas de conocimiento, Departamento de Conservación y Mantenimiento, Coordinación de Extensión y la sede de Texne consultores
- Uso mixto: Instituto de Desarrollo Experimental de la Construcción (IDEC), comprende un área administrativa, cubículos para investigadores, biblioteca y aulas de clase,
- Otros usos: auditorio, biblioteca, sala de exposiciones y cafetín.

**Ilustración 4-2** Distribución de la ocupación actual del piso 8, piso 1 y planta tipo de aulas  
(En sentido descendente) del conjunto de la FAU  
Fuente: Elaboración Propia

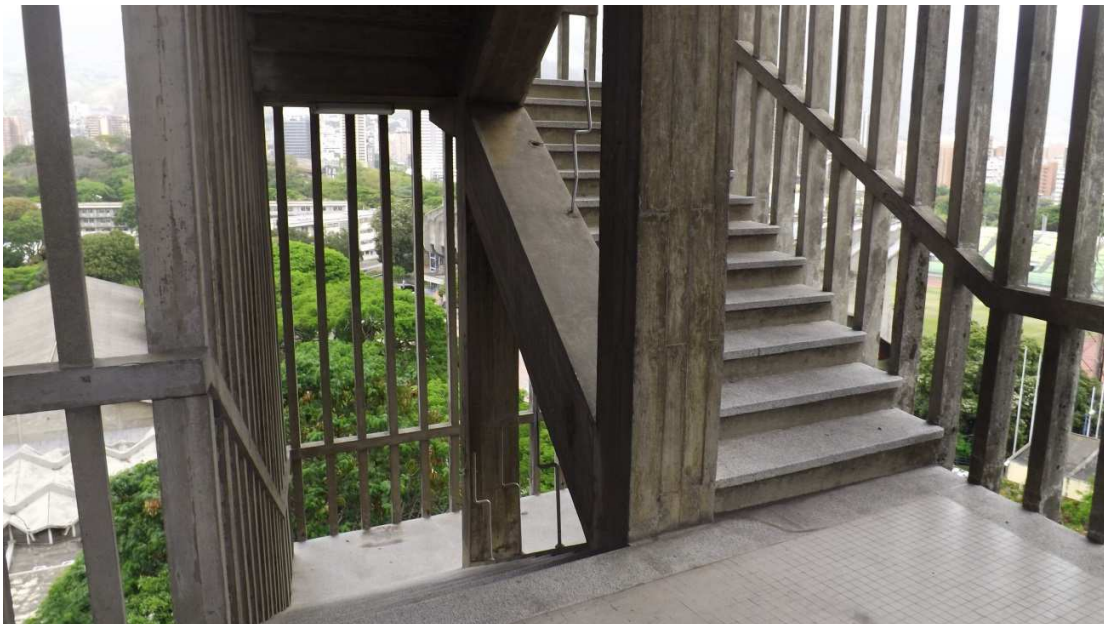
**Fotografía 4-1** Escalera de emergencia, elementos verticales expuestos. Piso 6 de la torre de aulas del conjunto de la FAU  
Autor: Yoisy Rangel, 2015

Se observa en la escalera externa, en los tamos de los pisos 5 y 6, que no se cuenta con los componentes que integran barandas y pasamanos completos, los apoyos verticales de la baranda, están expuestos producto de la sustracción por hurto de los componentes (la madera del pasamanos y algunos tubulares de aluminio), lo que podría ocasionar en caso de emergencia, daños en las personas al momento de desalojo. También se advirtió que en varios tramos de la escalera interna, no se cuenta con elementos de apoyo vertical, debido al maltrato de los componentes que integran la baranda, y al uso de productos de limpieza y químicos inadecuados para el tratamiento de los materiales que componen la escalera, se puede citar la acumulación de agua en la base de los apoyos verticales de la baranda en la escalera, produce corrosión del material ferroso, y trae, como consecuencia, el desprendimiento del elemento vertical, ocasionando vacíos en la secuencia de la baranda, desprotegiendo al usuario.

- Habilitar la puerta de emergencia del piso 9
- Reintegrar los componentes faltantes en pasamanos deteriorados y apoyos verticales de las barandas de las escaleras, interna y externa

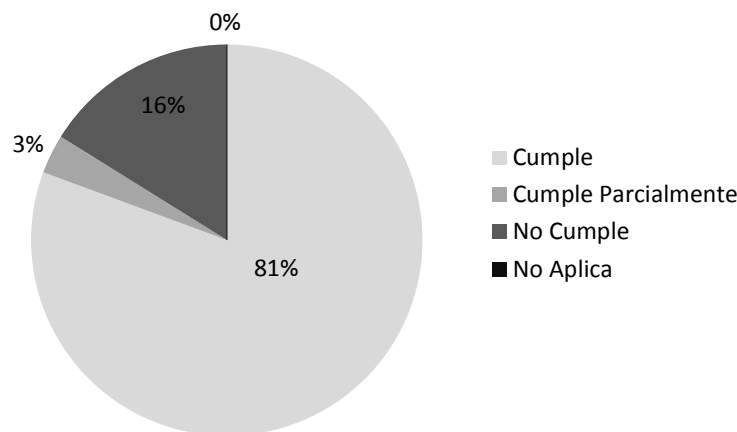
**Ilustración 4-4** Gráfico de los resultados obtenidos en la aplicación de la Norma COVENIN 810:98

VERIFICACION DE CUMPLIMIENTO	CUMPLE	CUMPLE PARCIALMENTE	NO CUMPLE	NO APLICA
N° DE ASPECTOS ANALIZADOS	25	1	5	0

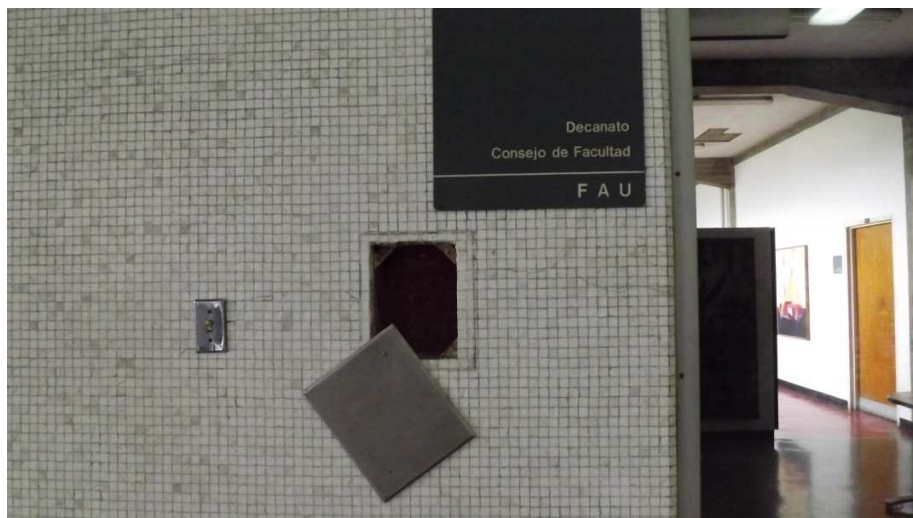
**Fotografía 4-2** Cajetín para estación manual de alarma. Piso 8, Decanato de la FAU  
Autor: Yoisy Rangel, 2015

De acuerdo con la revisión de los planos originales del conjunto, se evidencia la previsión de estaciones manuales en la edificación, de hecho, al realizar los recorridos correspondientes se pudo constatar que, incluso se instalaron los cajetines destinados a albergar las estaciones manuales, se desconoce si este funcionó y por qué el sistema no está conectado. (Ver Apéndice N°1, 29-IE-2 Aulas – Instalación Eléctrica Planta Baja)

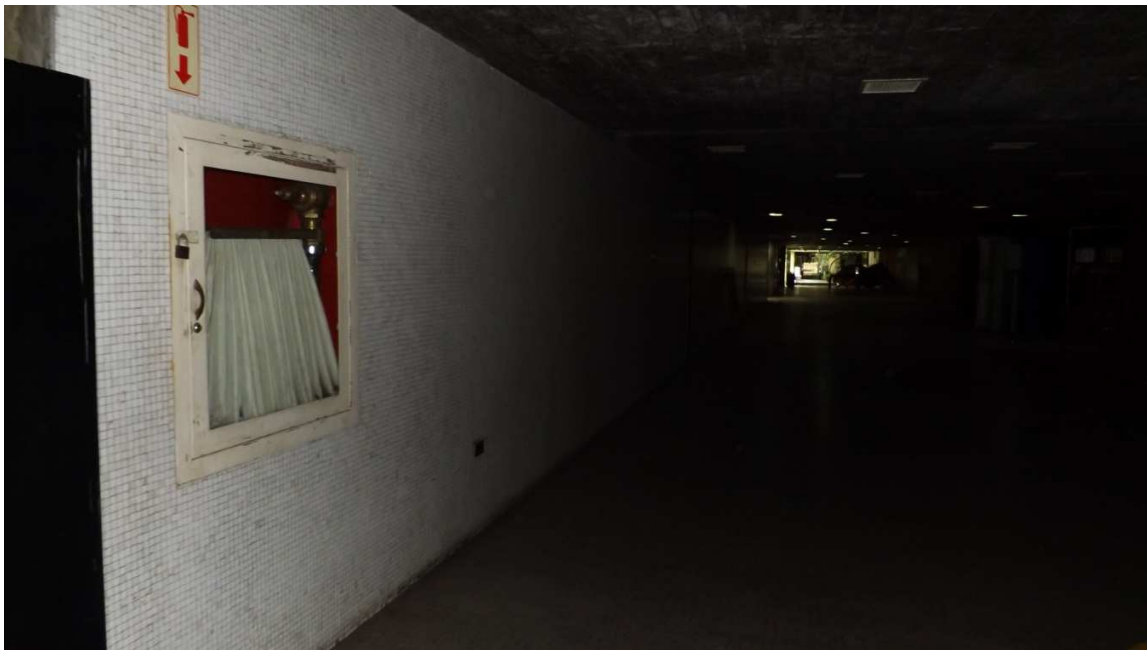
**Fotografía 4-3** Gabinete de manguera. PB – pasillo de las anfiteátricas del conjunto de la FAU  
Autor: Yoisy Rangel, 2015

El conjunto dispone, de un sistema de extinción fijo sin medio de impulsión propio conectado a una toma siamesa para uso en caso de incendio, y con un sistema de extinción portátil, sin embargo el número de extintores disponibles en el conjunto se encuentran ubicados en el módulo de vigilancia en planta baja, para evitar que sean sustraídos por ajenos, lo que implica que en caso de presentarse una emergencia, la utilización de estos elementos no será inmediata.

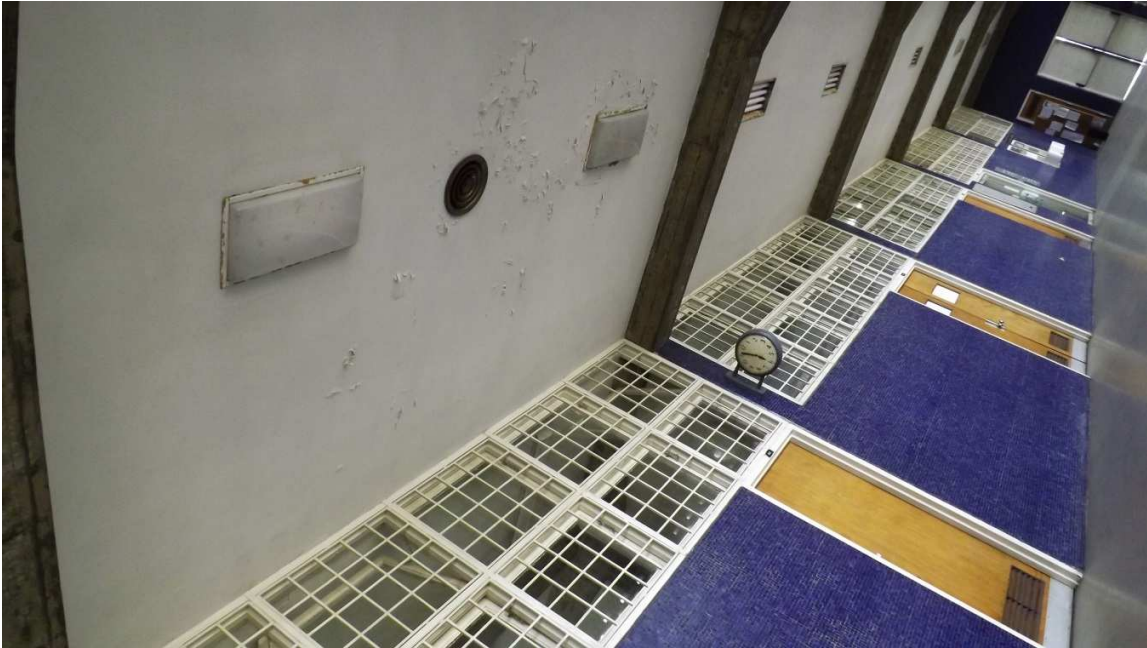
**Fotografía 4-4** Difusor de sonido. Pasillo del piso 8 del conjunto de la FAU  
Autor: Yoisy Rangel, 2015

Se observa también que el conjunto posee un sistema de bocinas de sonido original en cada una sus áreas, dispuestos a alturas superiores a 2,10m, que si bien es cierto no fue concebido para sonido de alarma automático, este podría ser aprovechado para tal fin, de igual manera el conjunto no prevé un sistema general de alarma con comunicación verbal, sin embargo podrían ser utilizado con esta finalidad, aprovechando las canalizaciones destinadas a telefonía que se encuentran inactivas en el conjunto, para que se cumpla con los este aspecto exigido por la norma.

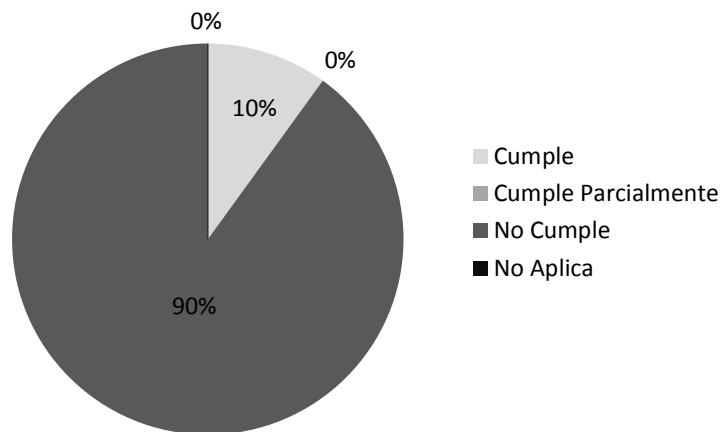
**Ilustración 4-5** Gráfico de los resultados obtenidos en la aplicación de la Norma COVENIN 823-3:2002

VERIFICACION DE CUMPLIMIENTO	CUMPLE	CUMPLE PARCIALMENTE	NO CUMPLE	NO APLICA
N° DE ASPECTOS ANALIZADOS	1	0	9	0

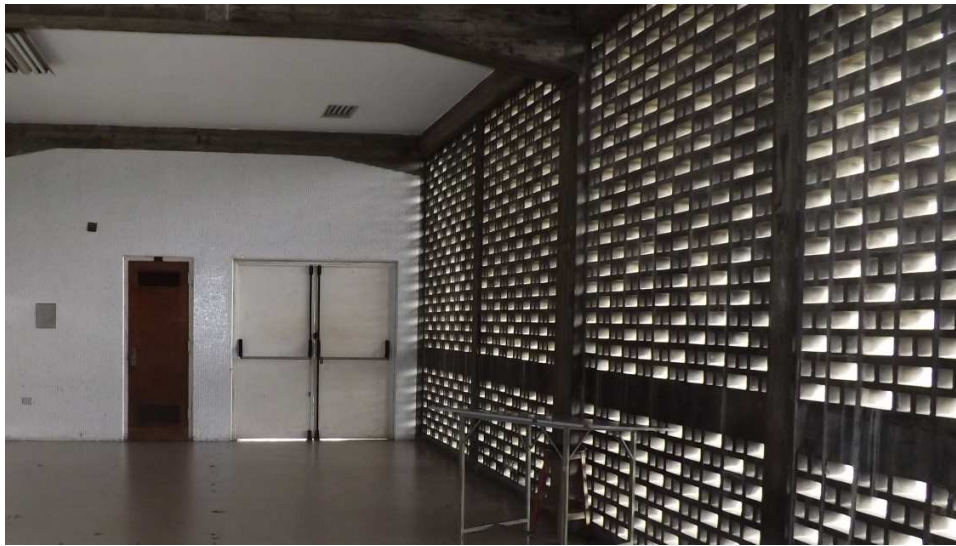
**Fotografía 4-5** Barras antipánico de la puerta de emergencia del piso 7 de la torre de aulas de la FAU  
Autor: Yoisy Rangel, 2015

Asimismo, todas las puertas de escape de la edificación disponen con un mecanismo de cierre puerta automático (gato hidráulico), de igual modo todas las puertas que abren a la escalera de emergencia externa de la torre de aulas, están provistas de barras antipánico incluida la tercera sección del medio de escape (en la salida se pudo constatar que las barras de las puertas de piso 6 y piso 5 requieren mantenimiento. Es importante resaltar que en el proyecto original del conjunto, se especificó que las puertas que permiten el ingreso a la escalera de emergencia, contarán con el mecanismo de “*Panic Exit*” (Ver Apéndice N°2, 29-A-44 Detalles de Puertas y 29-A-44a Detalles de Puertas), sin embargo se desconoce si en obra fueron sustituidas las especificaciones, pues en la actualidad, sólo cuentan con barras antipánico.

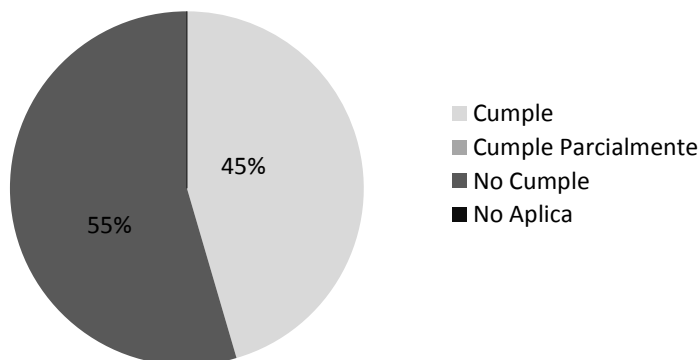
**Ilustración 4-7** Gráfico de los resultados obtenidos en la aplicación de la Norma COVENIN 1040:89

VERIFICACION DE CUMPLIMIENTO	CUMPLE	CUMPLE PARCIALMENTE	NO CUMPLE	NO APLICA
N° DE ASPECTOS ANALIZADOS	5	0	6	0

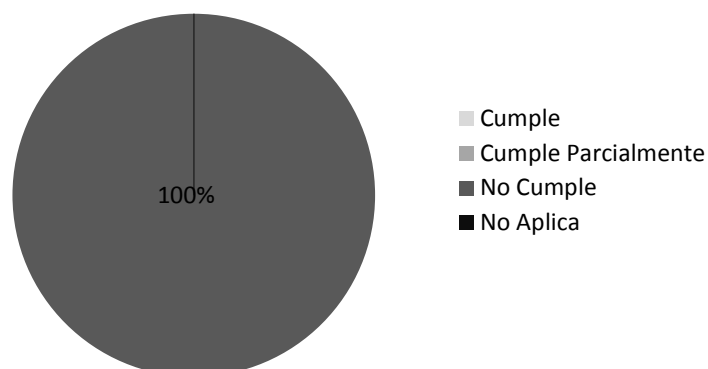
**Ilustración 4-8** Gráfico de los resultados obtenidos en la aplicación de la Norma COVENIN 1041:99 80

VERIFICACION DE CUMPLIMIENTO	CUMPLE	CUMPLE PARCIALMENTE	NO CUMPLE	NO APLICA
N° DE ASPECTOS ANALIZADOS	0	0	7	0

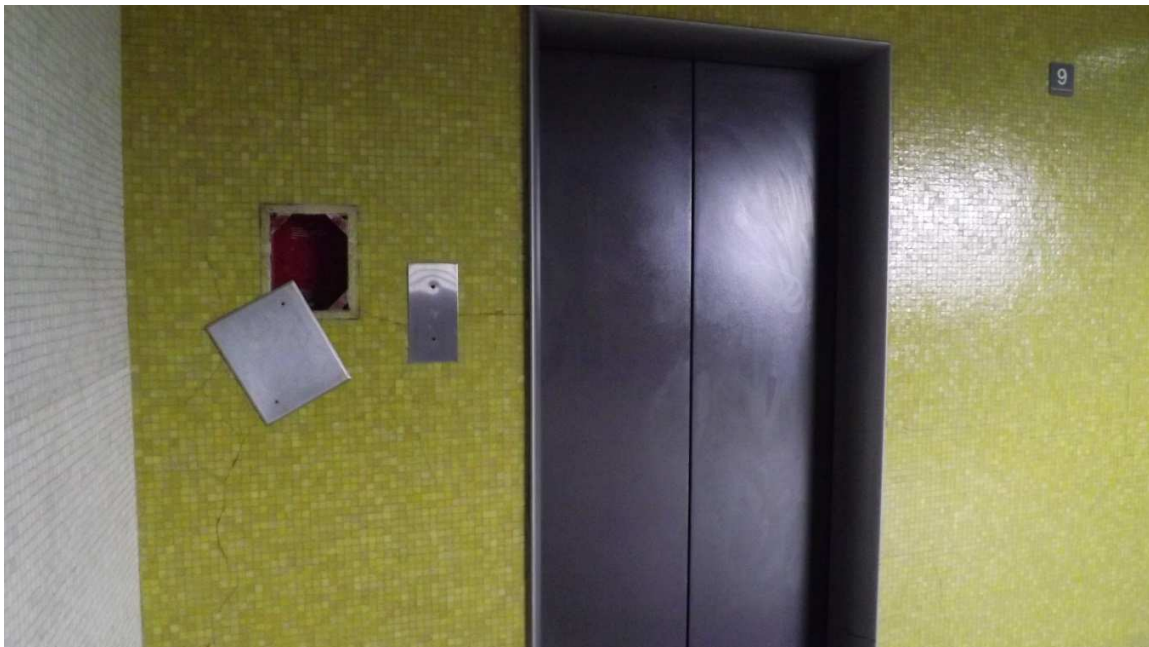
**Fotografía 4-6** Cajetín para estaciones manuales de alarma. Piso 9 de la torre de aulas de la FAU  
Autor: Yoisy Rangel, 2015

Sin embargo, se comprueba tanto en los planos originales, como en la edificación, que se cuenta con cajetines de metal (se desconoce la especificación del material exacto) ubicadas en todos los pisos y áreas del edificio, destinadas a albergar estaciones manuales de alarma (Para verificar el modelo de las estaciones manuales originales, ver Apéndice N°4) con sus respectivas canalizaciones las cuales están instaladas más no cableadas. Se desconoce si las estaciones de alarma fueron instaladas al sistema, puesto que el sistema no dispone del cableado y los cajetines existentes se encuentran vacíos y ocultos por tapas de aluminio para su registro.

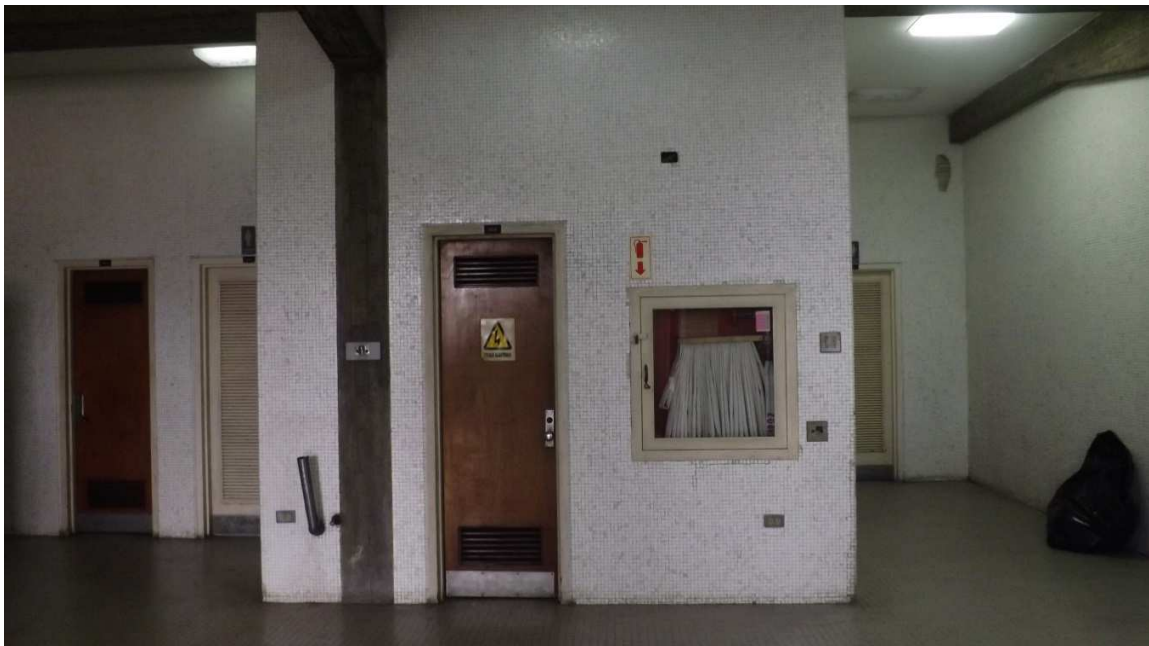
**Fotografía 4-7** Gabinete de manguera. Piso 8 de la torre de aulas de la FAU  
Autor: Yoisy Rangel, 2015

Se observa que en la torre de aulas, se cuenta con una tubería principal contra incendios de 4" de diámetro, excepto en el piso 9 que se reduce a 2 ½", y los diámetros de los ramales horizontales también son de 4", las tuberías están pintadas de rojo, excepto las que se encuentra ubicadas en planta baja, como por ejemplo la sala de exposiciones A, y en la sala de lectura de la biblioteca. El sistema está conectado a una siamesa ubicada en el jardín principal del conjunto, instalada a 0,75m sobre el nivel de piso para permitir el acoplamiento de las mangueras con sus respectivas válvulas de retención antes de la conexión siamesa.

El conjunto cuenta con una boca de agua en cada piso de la torre y cuatro en la planta baja, cada una de ellas tiene instalada una válvula de compuerta, están ubicados en áreas comunes en un cajetín metálico dotado de una puerta de vidrio , empotrado en la pared, cuyo marco inferior está a una altura de 0,80m sobre el piso, exceptuando dos mangueras ubicadas en la sala de exposiciones y la biblioteca, que no poseen gabinetes, al verificar en los planos actuales de la edificación se comprueba que la distancia desde el punto más desfavorable de la planta baja y la boca de agua más cercana, es superior a 30m, lo que excede la distancia máxima de recorrido exigida por la norma.

- Realizar las pruebas de funcionamiento correcto de las bocas de agua disponibles, y sustituir o proveer los componentes que estén dañados o faltantes
- Verificar el estado de las mangueras (roturas, quiebres, humedad) así como los acoples y el estado de las conexiones, sustituir las piezas deterioradas si lo amerita
- Realizar el mantenimiento de la instalación de protección contra incendios para garantizar su funcionamiento
- Evaluar la posibilidad de incluir nuevas bocas de agua dentro del sistema actual, ubicadas de forma tal que se cumpla la distancia de recorrido exigida por la normativa
- Realizar la identificación de “Usar sólo en caso de incendio” en todos los gabinetes disponibles
- Elaborar los planos de extinción de incendios correspondiente, donde se indique la ubicación de las bocas de agua disponibles en el conjunto
