**RESISTENCIA A LA FRACTURA DE LAS
RESTAURACIONES TOTALCERÁMICAS UBICADAS EN
EL SECTOR POSTERIOR DE LA CAVIDAD BUCAL**

Trabajo especial presentado ante la ilustre Universidad Central de Venezuela por el Odontólogo Juan Manuel Borges Castellano para optar al título de especialista en Prostodoncia.

Autor: Od. Juan M. Borges Castellano
Tutor: Prof. Amarelys Pérez Sánchez

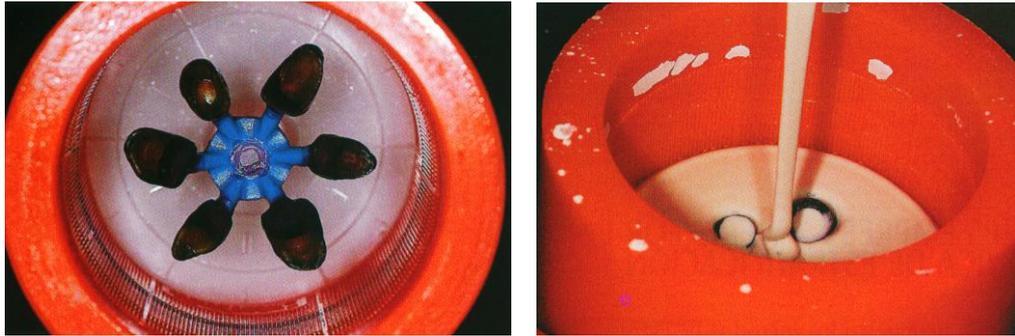
Gráfico 1 Técnica de cera perdida IPS Empress
Tomado de Miyashita y Salazar, 2005

El vidrio cerámico IPS Empress convencional es un material reforzado con leucita con un contenido cristalino cercano al $35 \pm 5\%$ por volumen⁽⁷⁾, es prensado al calor y usa el principio de cera perdida (gráfico 1). Modelos de cera son incluidos en revestimiento especial aglutinado por fosfato, puestos en el horno eléctrico junto con pastillas Empress 1 (gráfico 2) y calentados con elevación de temperatura a una velocidad de $3^{\circ}\text{C}/\text{min}$, hasta 850°C y mantenida por 90 min⁽⁴⁾.

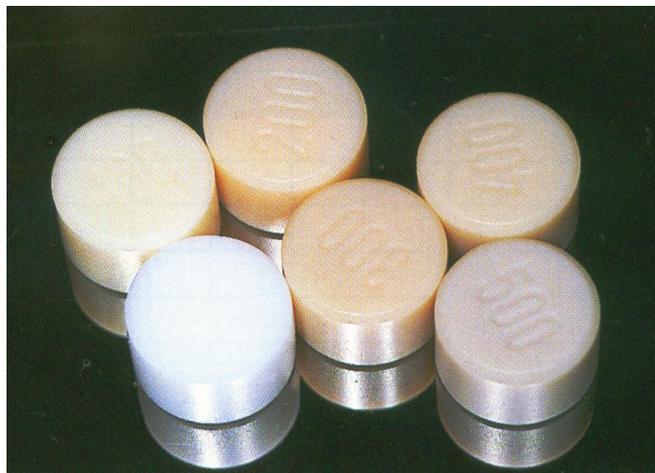
Gráfico 2 Pastillas de IPS Empress
Tomado de Miyashita y Salazar, 2005

Posteriormente se coloca el molde en un horno de inyección EP500 o 600, posicionando las pastillas en el conducto juntamente con el émbolo de alúmina, mantenidos por 20min a la temperatura de 1.175°C, seguido de la aplicación de 5 bar de presión por 15 min. Después del enfriamiento se corta el molde con discos de

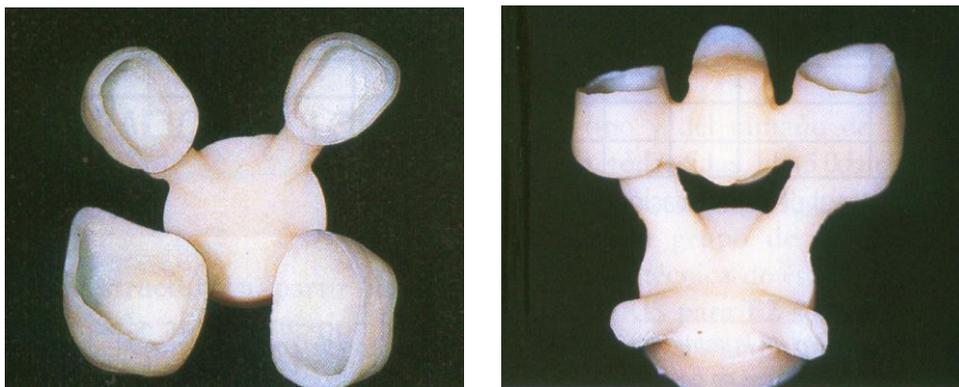
Gráfico 3 Núcleos después del prensado de la cerámica.
Tomado de Miyashita y Salazar, 2005

1. Obtenidas hasta su contorno final con los colores de las pastillas definidas, seguida de la aplicación del glaseado.
2. Con la obtención de un núcleo (gráfico 3) o infraestructura con 0,7mm de espesor, sobre el cual la cerámica de recubrimiento es aplicada hasta obtener la forma final de la restauración⁽⁴⁾.

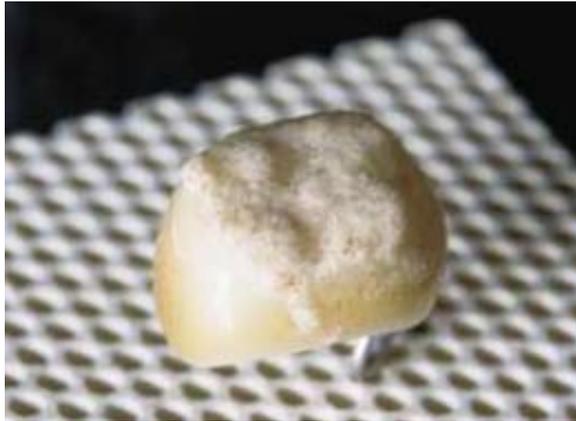
Gráfico 4 Infiltrado de núcleo de In-Ceram.
Tomado de www.vita-zahnfabrik.com, 2007

El núcleo es llevado al horno Vita In Ceramat (VITA) según los ciclos de cocción: 6 horas a 120°C para remover el agua y los agentes aglutinantes; elevación de la temperatura a 1.120°C por 2 horas, mantenido por 2 horas más para la aproximación de las partículas y promover una mínima contracción. Terminada la cocción se aplica sobre la superficie externa el vidrio de aluminosilicato de lantano ($\text{LaAl}_2\text{O}_3\text{SiO}_2$) mezclado con agua, con la finalidad de rellenar los poros de la alúmina. Se lleva al horno por 30 min a 200°C (coronas unitarias) y de 4 a 6 horas a 1.100°C (PPF). El vidrio se funde y penetra por capilaridad dentro de la estructura (gráfico 4)⁽⁴⁾.

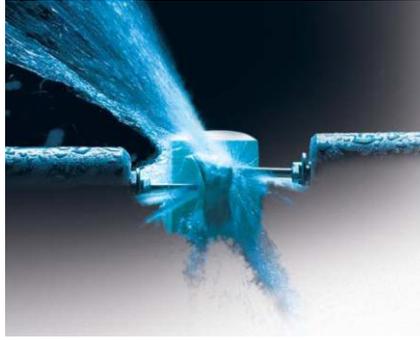
Gráfico 5 Fresado de núcleo de In-Ceram Zirconio.
Tomado de www.vita-zahnfabrik.com, 2007

El procedimiento de obtención de ICZ es semejante al de ICA, por la aplicación de una suspensión de óxido de aluminio en un troquel de yeso especial⁽⁴⁾ o como bloques prensados en seco parcialmente sinterizados para la posterior fabricación en el sistema CAD/CAM (Gráfico 5). Esta presentación en bloque es ofertado en distintas formas para adaptarse a los diferentes sistemas de CAD/CAM⁽²¹⁾.

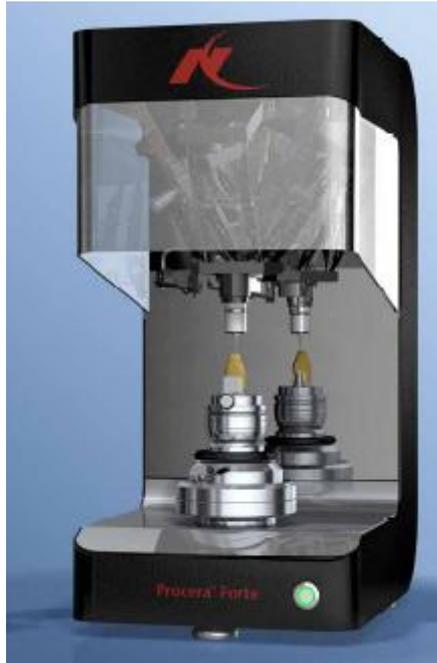
Gráfico 6 Escáner Procera Forte. Tomado de www.nobelbiocare.com/images/,2007

Una característica única del sistema Procera es la capacidad del escáner (Grafico 6) para copiar la superficie del diente tallado y transmitir los datos a una unidad para la fabricación de un troquel más grande a través de un proceso de CAD-CAM⁽¹⁾. La próxima etapa es elegir el tipo de material, alúmina o zirconio y el espesor deseado⁽¹⁾.

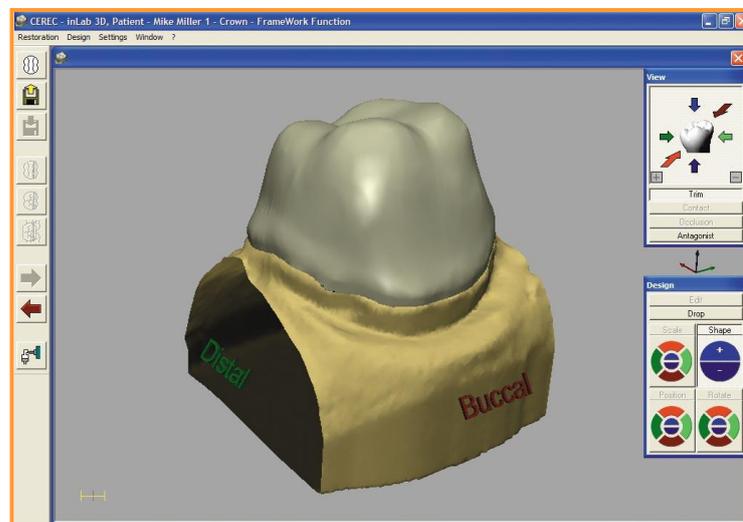
Gráfico 7 Visualización 3D del diseño del núcleo en el sistema Cerec .
Tomado de www.inlab.com, 2007

Este sistema utiliza la captación de la imagen de la preparación directamente de la cavidad bucal, con la ayuda de una microcámara. La imagen captada es procesada por la unidad CAD para el diseño de la restauración y su ejecución con la ayuda del ordenador CAM⁽⁴⁾. El elemento clave en esta tecnología es la captura de la imagen por infrarrojo, usando una cámara como escáner topográfico óptico, el cual produce una señal eléctrica y genera datos en tres dimensiones (3D) en la pantalla de un computador (gráfico 7)⁽²⁷⁾.

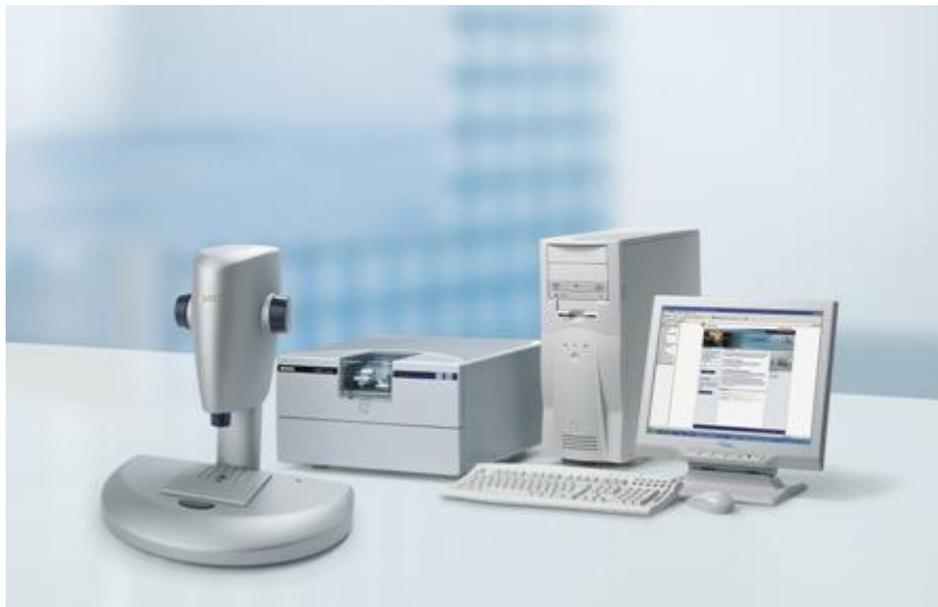
Gráfico 8 Sistema Cerec In Lab. Tomado de www.tandprotetik.se/gpage.html, 2007

El sistema Cerec In Lab (gráfico 8) es introducido en el mercado en el año 2002, diseñado específicamente para su aplicación en laboratorios. El sistema posibilita la fabricación de núcleos e infraestructuras de hasta 3 unidades con los bloques ICZ, ICA e ICS. Este sistema utiliza la lectura de troquel con láser en una unidad compacta que también es responsable del fresado⁽⁴⁾.

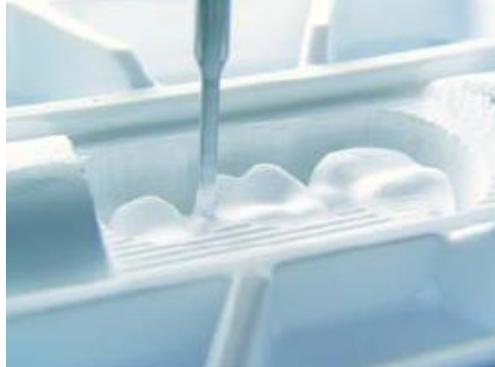
Gráfico 9 Fresado de estructura de zirconio, Sistema Lava . Tomado de www.3mespe.com/es, 2007

característica de la estructura a ser confeccionada (gráfico 9)⁽⁴⁾.

El bloque es fresado en 35 min. para las coronas unitarias y 75 min. para PPF. La estructura fresada es retirada, sometida al acabado e inmersa en el líquido LavaShade, asociando el color según la escala Vita por 2min. la restauración es sinterizada a 1.105°C por 7 horas y a la resultante se le aplica la cerámica de recubrimiento Venner Lava Ceram dando contorno final a la restauración⁽⁴⁾.

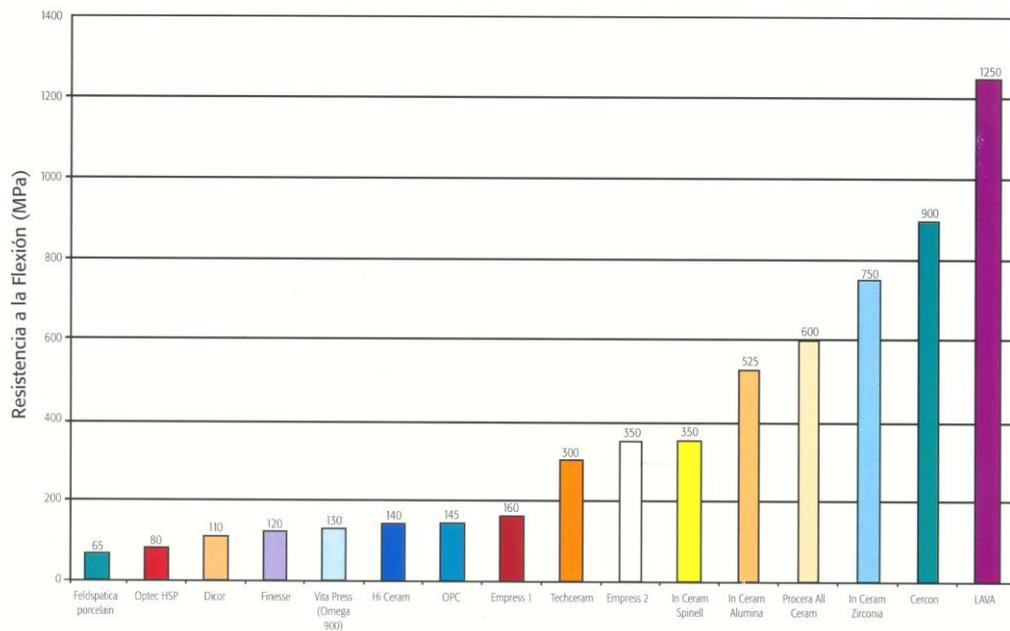
Gráfico 10 Valores de resistencia flexural
Tomado de Miyashita y Salazar, 2005

La restauración sinterizada es removida y sometida al acabado con refrigeración, arenado, aplicación de cerámica fluida y de la cerámica feldespática de baja fusión, dando contorno final a la restauración que presenta valores promedios de resistencia flexural de 900 MPa⁽⁴⁾. Gráfico 10

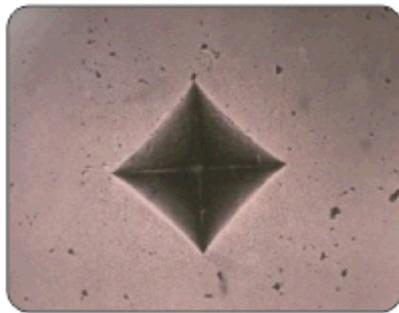
Gráfico 11a Cerámica con alta tenacidad a la fractura. Tomado de www.dynacer.com/materials, 2007

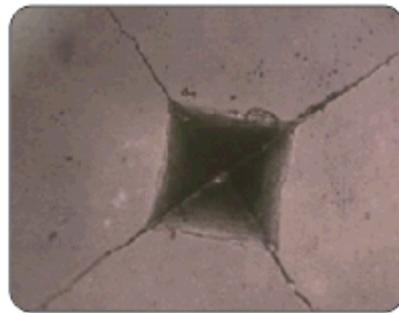
Gráfico 11b Cerámica con baja tenacidad a la fractura. Tomado de www.dynacer.com/materials, 2007

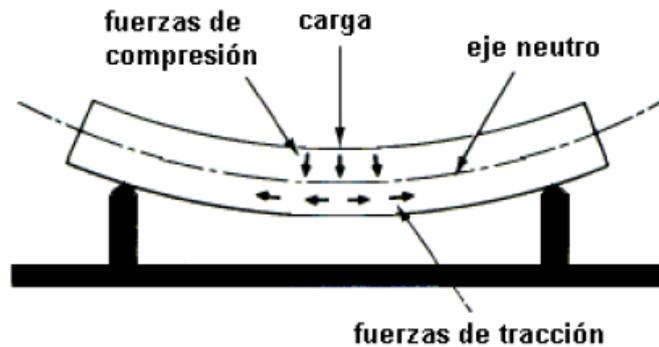
Gráfico 12 Esquema de una probeta en flexión de tres puntos. Tomado de Cuadrado y Abraham, 2007

Básicamente, la resistencia flexural es una prueba de resistencia que consiste en una barra sujeta a ambos lados, o un disco sujeto sobre un círculo de soporte inferior, sometido a una carga estática, el valor de la fuerza de este último se denomina resistencia a la flexión biaxial. Al medir la resistencia flexural de una barra sometida a tres puntos, de algún modo se miden simultáneamente las fuerzas de tracción, compresión y cizallamiento (gráfico 12); sin embargo, en el caso de muestras lo suficientemente finas, la tensión de tracción es la dominante y actúa sobre la superficie inferior⁽¹⁾.

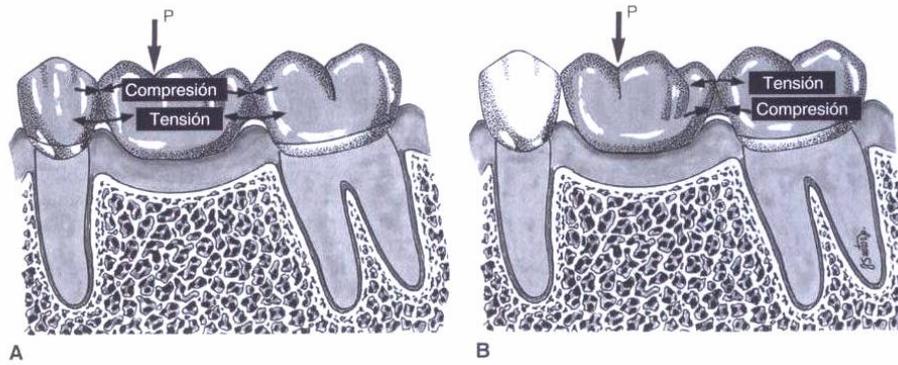
Gráfico 13 Tensiones producidas por una fuerza de flexión sobre una prótesis parcial fija de tres elementos.

La fractura de la PPF totalcerámicas es el resultado de complicados patrones de tensiones inducidas durante el proceso de masticación. Debido a la naturaleza frágil de la cerámica, las fuerzas tensionales son pobremente toleradas resultando a menudo en fractura de la misma. La falla en este tipo de prótesis ocurre con frecuencia a nivel del conector a lo largo del área gingival. Este tipo de fractura ocurre como consecuencia de la tensión flexural dentro del conector^(34, 35). En contraste con una prótesis parcial fija a extensión en la cual la tensión se desarrolla dentro del área oclusal del conector⁽³⁴⁾.

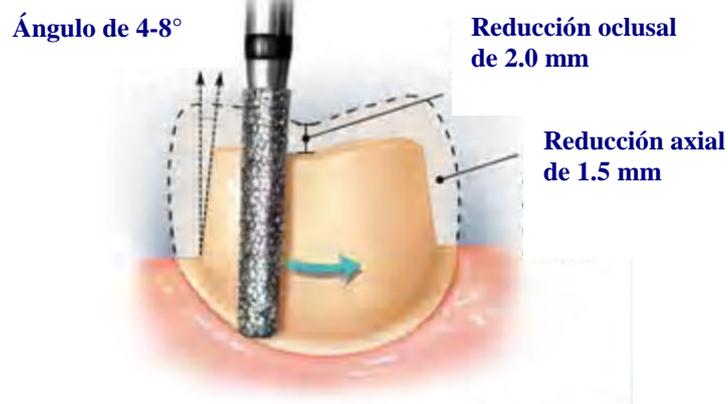
Gráfico 14 Preparación de corona totalcerámica.

La cantidad del desgaste de la preparación es semejante al de las restauraciones metal-cerámicas convencionales. Las paredes axiales deben tener una reducción de 1,5mm. Cuando el sustrato dental presente una gran alteración de color, el desgaste debe ser aumentado a 1,8mm. La reducción oclusal debe ser de 2mm. Para éste tipo de restauraciones la línea de terminación indicada es en hombro redondeado con un ancho de 1,2mm⁽²⁷⁾. Gráfico 14

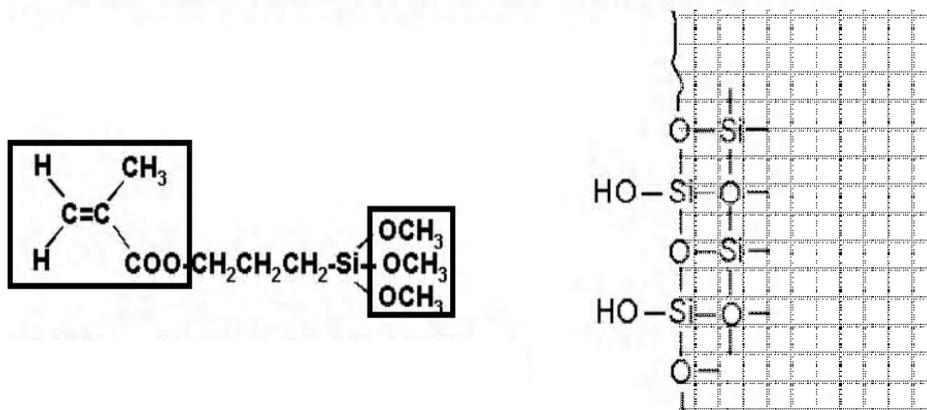
Gráfico 15 Molécula bifuncional de silano.

Al preparar la superficie de la cerámica Empress 2, el ácido fluorhídrico ataca la fase vítrea, disolviéndola de la superficie a una profundidad de unos pocos micrómetros, exponiendo los cristales de disilicato de litio de la matriz vítrea. Por otra parte el agente acoplador silano, presenta características bifuncionales, promoviendo una interacción química entre el sílice en la fase vítrea de la cerámica y los grupos metacrilatos de la resina⁽⁴⁹⁾. Grafico 15

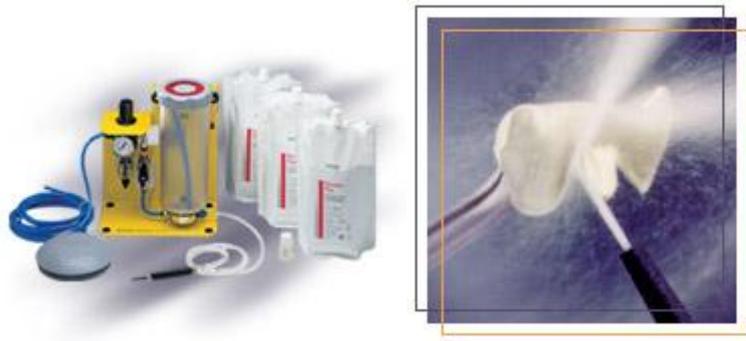
Gráfico 16 Sistema Rocatec .
Tomado de www.3mespe.com 2007

técnicas que buscan mejorar la resistencia de unión de los agentes cementantes a la superficie cerámica. Estos métodos actúan acondicionando la superficie, facilitando el acoplamiento del agente cementante. Ozcan et al, evaluaron el efecto de tres diferentes métodos acondicionadores de superficie (ácido fluorhídrico, aire abrasivo con partículas de óxido de aluminio y cubierta de sílice Rocatec System ESPE), sobre la fuerza de unión a un cemento resinoso (Variolik II, Vivadent, Schaan, Liechtenstein), consiguiendo que ésta resistencia de unión variará dependiendo del tipo de cerámica a emplear, indicando al ácido fluorhídrico como el agente de elección a usar en las cerámicas con matriz vítrea dentro de su estructura. Igualmente demostraron que el arenado con partículas de óxido de aluminio provee de una mayor resistencia de unión a las cerámicas con alto contenido de alúmina y zirconio, aumentando aun más esta unión si previamente eran sometidas las superficies a una cubierta de sílice (Rocatec Pre Abrasive 3M ESPE)(gráfico 16) y a un proceso de silanización⁽⁵⁵⁾.

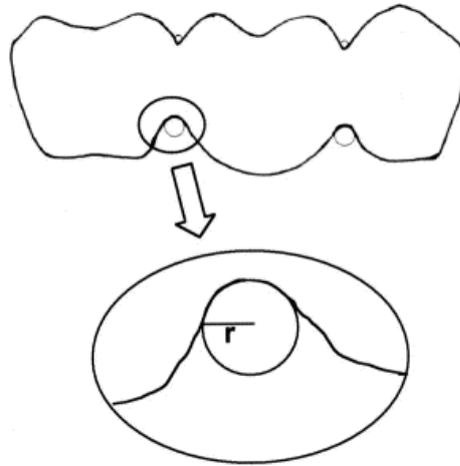
Gráfico 17 Radio de curvatura.

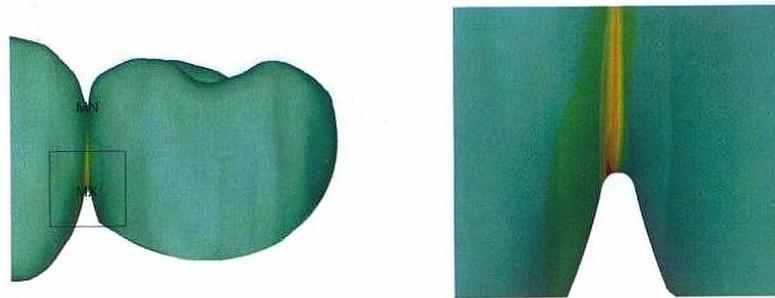
Gráfico 18 Tensión generada en la superficie gingival del conector.

La prueba a la flexión de tres puntos, es la mas comúnmente utilizada para determinar el módulo de ruptura o la resistencia flexural transversa de una viga hecha de un material frágil. Cuando una fuerza oclusal es aplicada directamente a través del eje largo de una PPF totalcerámica, sobre el punto medio del arco (póntico), una tensión compresiva es desarrollada en el aspecto oclusal del conector en la cresta marginal, mientras que una fuerza tensional se desarrolla a nivel de la superficie gingival de el conector⁽⁸⁾. Gráfico 18

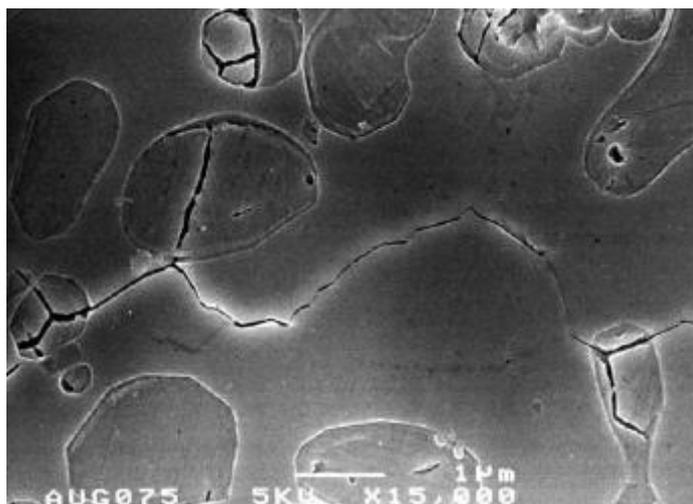
Gráfico 19 Microfotografía de IPS Empress. La fisura se propaga a través de los cristales y de la matriz de vidrio. Tomado de Guazzato et al, 2004

Guazzato et al. al estudiar la resistencia a la fractura y la microestructura de una selección de materiales totalmente cerámicos, encontraron diferencias en el patrón de fractura de esta y relacionan este comportamiento con la presencia y disposición de cristales dentro del material. Al observar la microestructura de una vidrio cerámica reforzada con leucita, ésta consiste en una matriz de vidrio en la cual se hallan dispersos cristales tetragonales de leucita. La microfractura se presenta con mayor frecuencia en la matriz y es menos frecuente en los cristales o granos. La propagación de la fractura presenta en este caso dos patrones, intergranular e intragranular⁽⁸²⁾. Gráfico 19

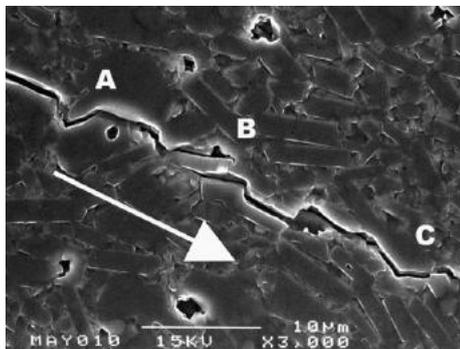
Gráfico 20 Microfotografía de ICA (polvo para mezcla). La fisura se presenta intergranular e intragranular. Tomado de Guazzato et al, 2004

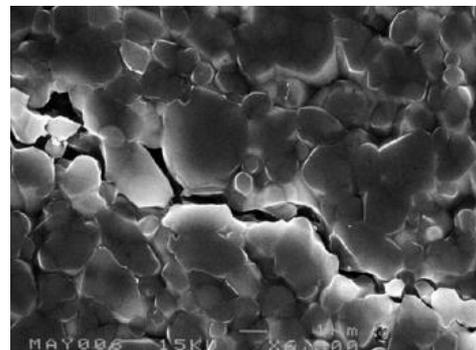
Gráfico 21 Microfotografía de ICA (prensado al seco). La fisura es desviada por los granos de alúmina. Tomado de Guazzato et al, 2004

que también es descrita por la línea de fractura. El patrón es intergranular, cuando la fractura ocurre de la forma antes descrita, pero puede presentarse intragranular cuando la fractura atraviesa el grano (gráfico 20). En el segundo caso los granos se presentan en forma de facetas y esferas y el patrón de fractura es predominantemente intergranular⁽⁸²⁾. Gráfico 21

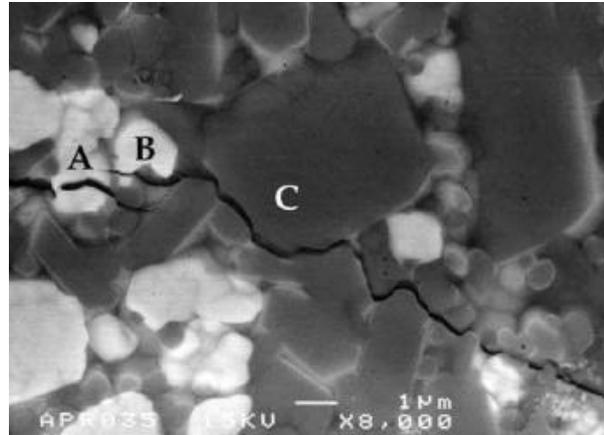
Gráfico 22 Microfotografía de ICZ. Fractura transgranular a través de los granos de zirconio e intergranular entre los granos de alúmina.
Tomado de Guazzato et al, 2004

Con respecto a la cerámica a base de zirconio, fueron estudiadas las infiltradas en sus dos presentaciones, prensada al seco y en polvo, en las que los granos de alúmina se presentan de forma aleatoria y los granos de zirconio se observan de dos formas: planos y alargados y de forma esférica. Aquí la propagación de la fractura es consistentemente intragranular a través de

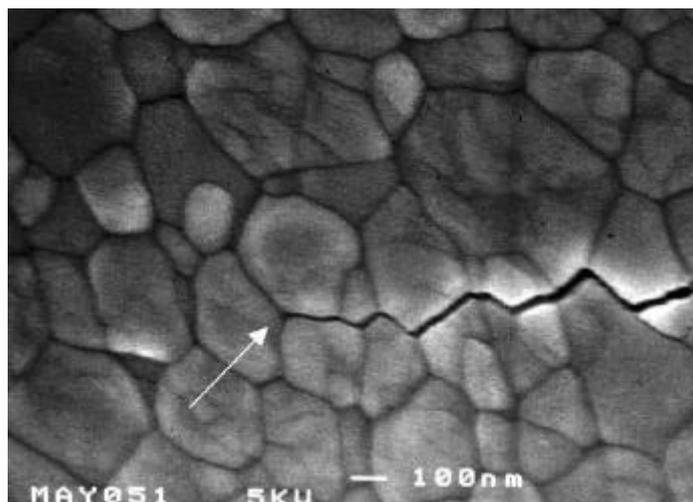
Gráfico 23 Microfotografía de cerámica de zirconio estabilizada con itrio. El patrón de fractura es siempre intergranular. Tomado de Guazzato et al, 2004

Por otra parte al analizar el comportamiento de la cerámica a base de zirconio estabilizado con itrio DSC, esta presenta un patrón de fractura intragranular a través de sus granos densamente sinterizados con ausencia casi absoluta de porosidad menor al 1%. Los autores concluyen que el incremento en el contenido de cristales esta asociado a una mejora en las propiedades mecánicas, sin embargo, en materiales con igual contenido cristalino, la diferencia en cuanto a la resistencia a la fractura radica en el porcentaje de porosidad y en la disposición de los cristales⁽⁸³⁾.Gráfico
