TRABAJO ESPECIAL DE GRADO

**ESTUDIO DEL COMPORTAMIENTO A LA FATIGA DE UN
ACERO ESTRUCTURAL AISI 4340 CON UN
RECUBRIMIENTO NANOESTRUCTURADO OBTENIDO
POR PAPVD**

Para optar al título de
Ingeniero Mecánico

The present work has been carried out in order to determine the effect of a BALINIT® HELICA coating (Al-Cr base film), deposited by means of PAPVD, on the fatigue limit of a quenched and tempered AISI 4340 steel substrate, tested under rotating-bending conditions. The coated samples were analyzed from the surface quality viewpoint and the absolute hardness of the coating was determined from microindentation tests. A value of approximately 50 GPa has been found for such a property. A tensile test conducted on a coated sample indicated an apparent increase of 12% in the yield stress and a decrease in 22% in the true ultimate tensile stress, in comparison with the uncoated samples. The fatigue limit was evaluated in the range of maximum alternating stresses of 485-565 MPa, depending on the material condition. It has been found that the presence of the coating gives rise to a decrease of 15% in the fatigue limit, in comparison with the uncoated substrate. The effect of cyclic loading

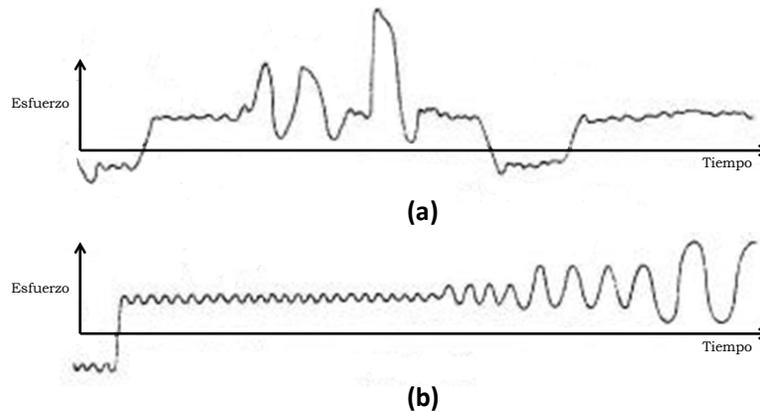
figura N° 1.1 muestra como ejemplo un espectro real de carga de una aeronave registrado por un acelerómetro y una versión simplificada consiste de varios grupos de oscilaciones sinusoidales.

Figura N° 1.1. Espectro de carga de una aeronave: (a) Real (b) Simplificado

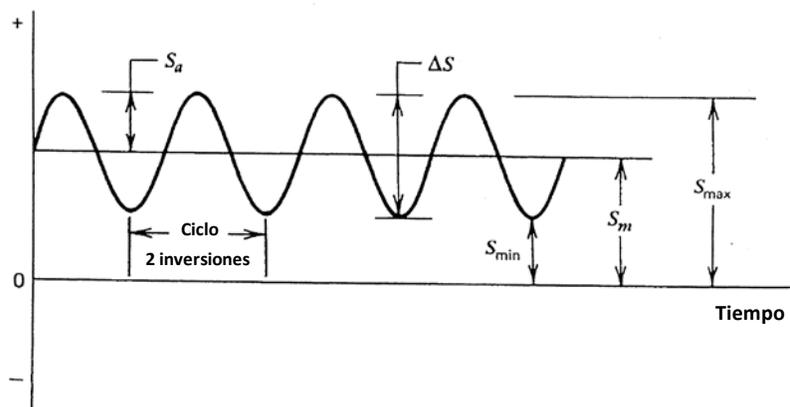
De este modo es más fácil realizar el análisis en tramos de amplitud constante. Para dichos tramos Stephens ^[29] sugiere una nomenclatura para la identificación de los componentes que describen el esfuerzo, que se muestra en la figura N° 1.2.

Figura N° 1.2. Nomenclatura para Esfuerzos de Amplitud Constante

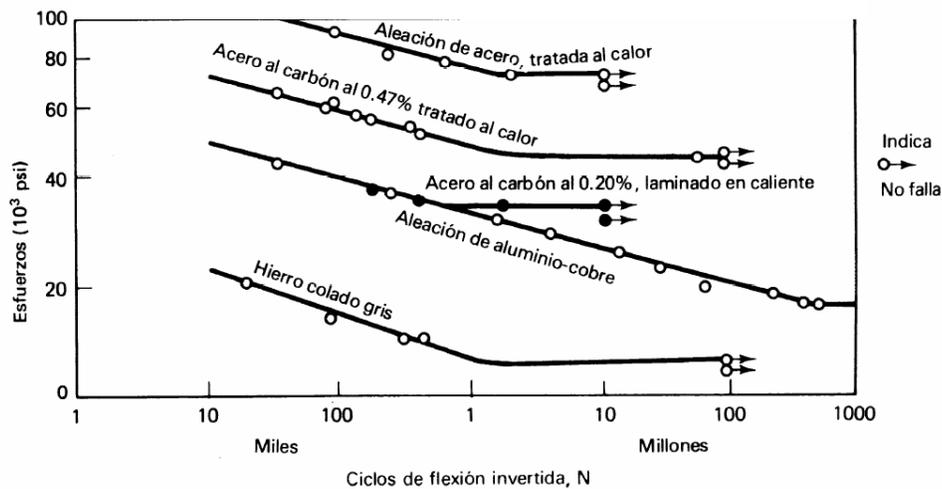
Los datos obtenidos son representados en escala logarítmica o semi-logarítmica, formando el gráfico conocido como Curva $S - N$ o Curva de Wöhler, donde en la figura N° 1.6 se ejemplifican las curvas de algunos materiales frecuentemente usados en elementos de máquinas y herramientas.

Figura N° 1.6. Curvas S-N para diferentes materiales. ^[1]

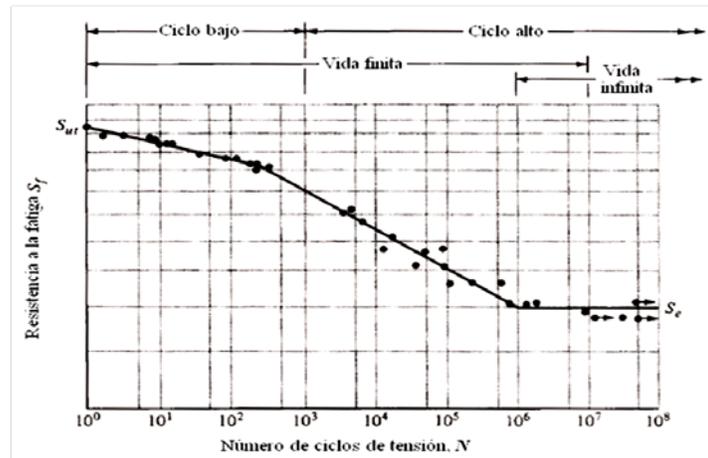
Otro aspecto importante de la curva S-N, tal como se observa en la figura N° 1.7, es que la misma puede separarse en distintas secciones: a) en alto y bajo ciclaje y b) en vida finita e infinita. Se suele hablar de ciclaje bajo en el intervalo entre 1 y 10^3 ciclos, luego del cual se considera alto ciclaje. [14]

Figura N° 1.7. Curva S - N [14]

Se observa que para el caso general de aceros, se presenta un cambio brusco en la dirección de la gráfica en la zona de cambio entre vida finita y vida infinita (establecida entre 10^6 y 10^7 ciclos), luego del cual no se observa daño apreciable y si se aplica un esfuerzo menor se puede esperar una vida muy larga o infinita para la pieza en servicio.

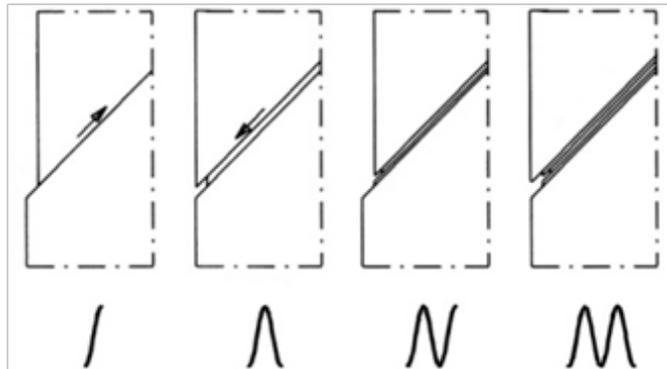
- **Nucleación:** durante esta etapa, la fatiga empieza como consecuencia de un deslizamiento cíclico que implica deformación plástica producto del movimiento de dislocaciones. Bajo la presencia de un esfuerzo cortante, comienza el primer deslizamiento; luego, cuando se invierte el sentido de las cargas ocurre un segundo deslizamiento en dirección contraria al anterior y en un plano cristalográfico paralelo y adyacente. El fenómeno continúa ocurriendo conforme pasan más ciclos y de esta manera se forma una banda de deslizamiento persistente que induce endurecimiento por deformación en la zona la cual es la responsable de la formación de una o más micro grietas. En la figura N° 1.8 se puede observar claramente el proceso.

Figura N° 1.8. Deslizamiento cíclico como formación de la grieta.

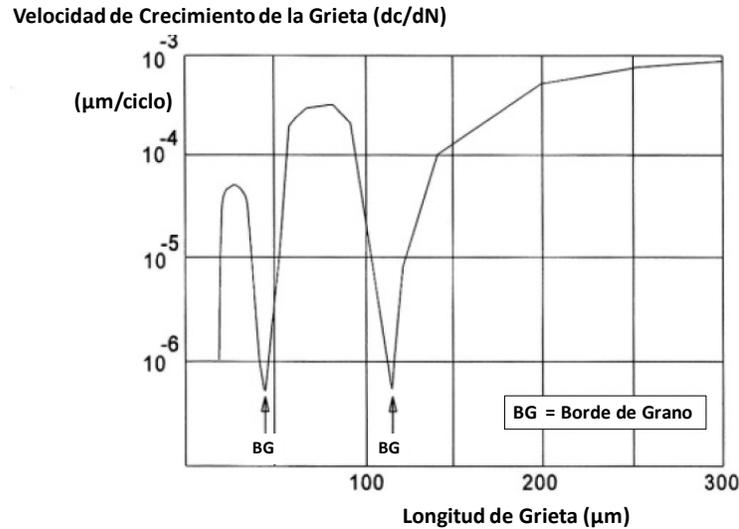
resistencia al crecimiento de grietas en el material, dejando de ser un fenómeno netamente superficial. La figura N° 1.9 deja en claro la tasa de crecimiento al avance de la grieta.

Figura N° 1.9. Efecto de los bordes de grano en el crecimiento de la grieta

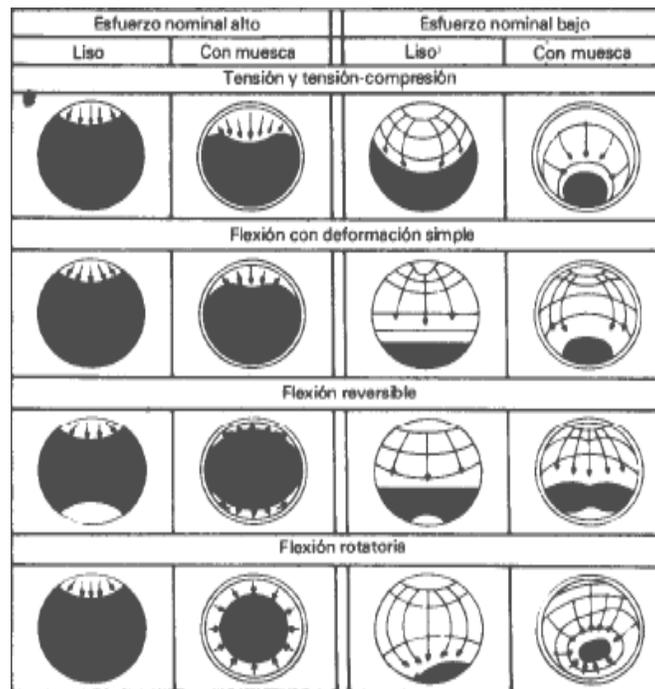
Cabe destacar que dichas líneas se forman en el frente de la fisura al producirse un reposo en el avance de la pieza. Consecuentemente no aparecerán en el caso de probetas, que generalmente se ensayan sin interrupción y las mismas no aparecen en la región en la cual ocurre la rotura final. Las características generales de la zona de fractura son mostradas en la figura N° 1.10.

Figura N° 1.10. Representación de la superficie de fractura por fatiga bajo distintas condiciones de esfuerzo.

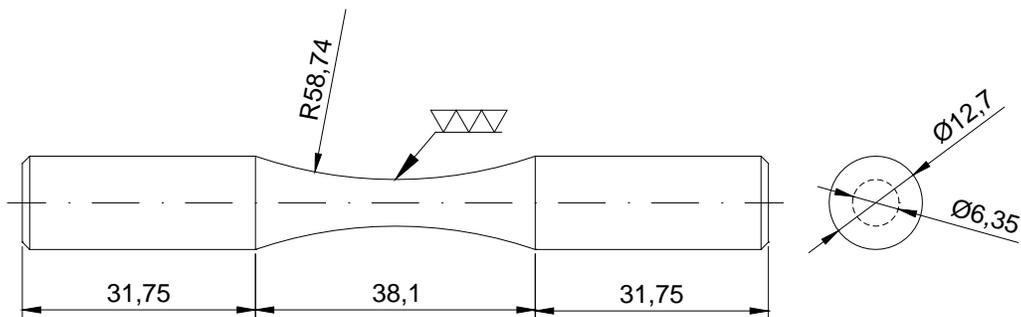
A partir de barras de 25,4 mm de diámetro del acero AISI 4340, se mecanizaron 37 probetas de fatiga y una de tracción en talleres metalmecánicos utilizando tornos de control numérico. Las dimensiones se seleccionaron según lo recomendado en las normas ASTM E606 ^[21] y ASTM A370 ^[17] respectivamente tal y como lo muestran las figuras N° 2.1 y N° 2.2.

Figura N° 2.1. Medidas en milímetros de las probetas de fatiga según norma ASTM E606.

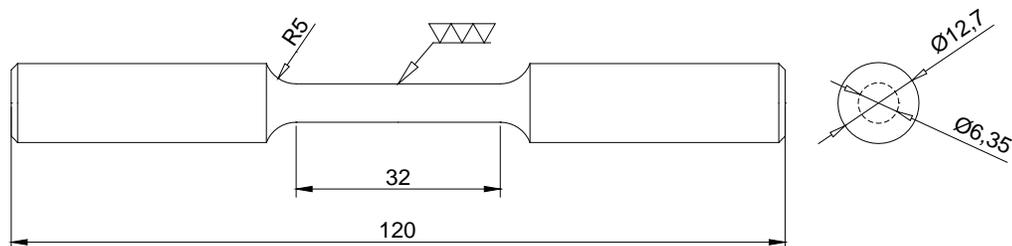
Figura N° 2.2. Medidas en milímetros de la probeta de tracción según norma ASTM A370.

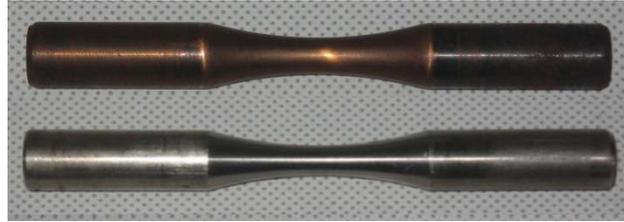
Figura N° 2.3. Probetas de Fatiga.

Posteriormente, todas las probetas fueron lijadas y pulidas en dirección longitudinal en un torno de baja velocidad marca Myford (figura N° 2.4), mediante el uso de papel de lija cuya granulometría fue aumentada de forma progresiva desde 320 hasta 2000, con el objetivo de obtener la misma rugosidad superficial, garantizar la adhesión del conjunto substrato-recubrimiento y eliminar la formación de entallas circunferenciales producto del mecanizado, que podrían ser fuentes de inicio de grietas de fatiga.

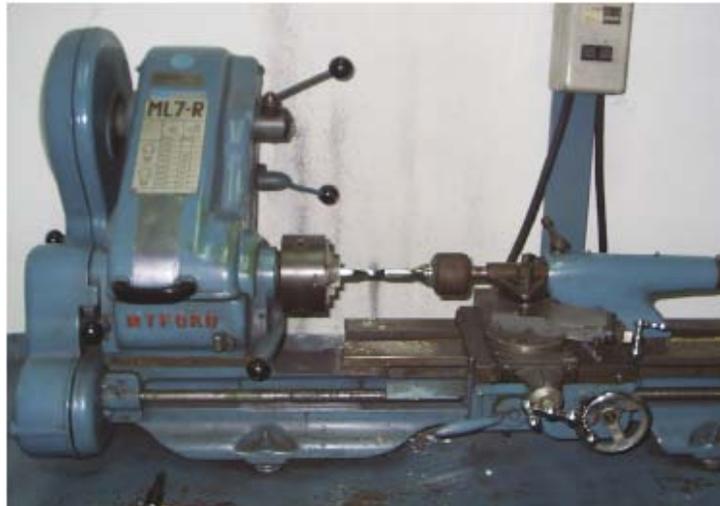
Figura N° 2.4. Conjunto de torno de baja velocidad.

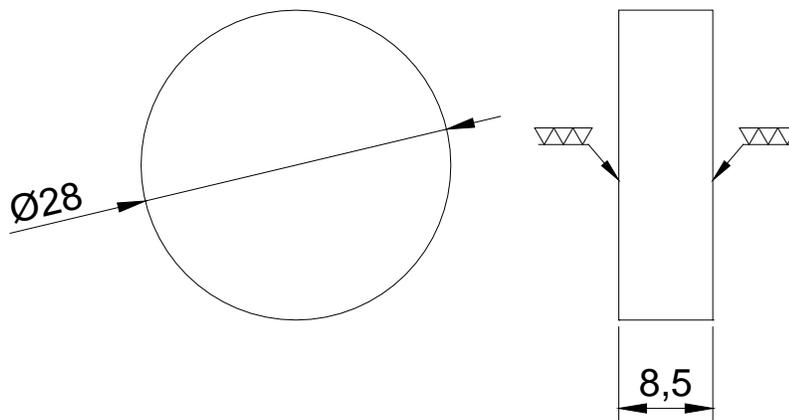
Con barras de acero de herramientas H13 de 38,1 mm de diámetro se fabricaron 10 discos, con la finalidad de realizar los ensayos de Dureza, Interferometría Óptica y Calota esférica. Las dimensiones de las muestras son especificadas a continuación en la figura N° 2.5.

Figura N° 2.5. Medidas en milímetros de los discos para los ensayos de Dureza, Interferometría Óptica y Calotest.

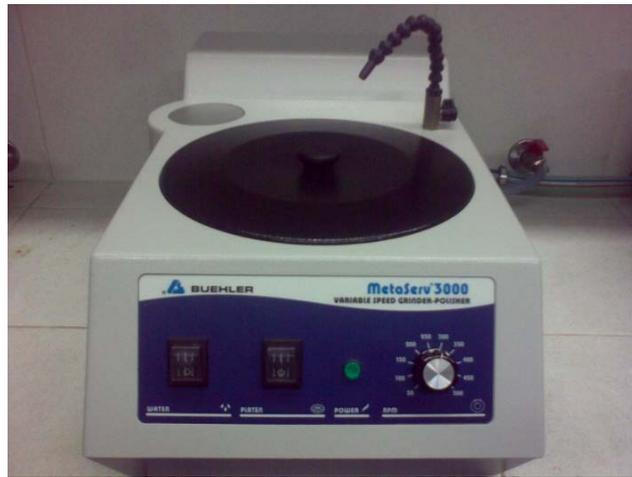
Figura N° 2.7. Equipo de Pulido de Plato Giratorio.

La preparación superficial de estas probetas se realizó utilizando equipos de pulido mecánico de plato giratorio con velocidad variable marca

Buehler, modelo MetaServ 3000 (figura N° 2.7). Inicialmente, como en las probetas de tracción y fatiga se utilizaron papeles de lijas cuya granulometría fue aumentada de manera gradual desde 320 hasta 2000, para finalmente pulirlas con paños metalográficos con una suspensión de alúmina cuyo tamaño de partículas suspendidas fue disminuida desde $1\ \mu\text{m}$ hasta $0,05\ \mu\text{m}$ para garantizar un acabado especular.

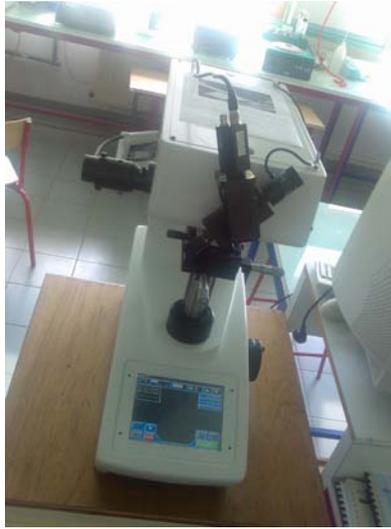
Figura N° 2.9. Microdurómetro Marca Teswell Modelo FLC 50V.

Estos ensayos se realizaron bajo la norma ASTM E384 ^[20] haciendo uso de un microdurómetro marca Teswel, modelo FLC 50V Micro-Macro Vickers, el cual se ilustra en la figura 2.9. El mismo se encuentra dotado de un indentador piramidal de diamante, de base cuadrada. Con este equipo se realizaron indentaciones empleando cargas de 50, 60, 70, 80, 90, 100, 200, 300, 500 y 1000 g.

Dicho equipo posee un cabezal móvil que contiene el indentador Vickers, además de tres lentes objetivas que se usan para medir el tamaño de las diagonales de la huella dejada luego que el indentador aplique una carga constante sobre la superficie de la muestra.

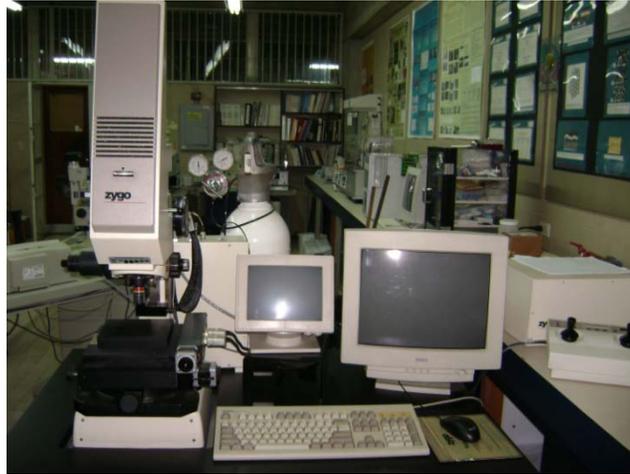
Para cuantificar la rugosidad de la muestra estudiada, se utilizó un Perfilómetro marca ZYGO modelo NEW VIEW 200 como se muestra en la figura N° 2.10, con el cual se aplicó la técnica de interferometría óptica.

Figura N° 2.10. Perfilómetro marca ZYGO modelo NEW VIEW 200.

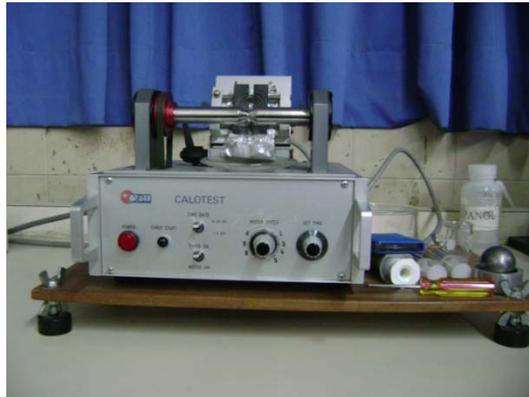
Figura N° 2.11. Equipo de Calotest.

Esta medición se hizo a través de la técnica de la calota esférica o Calotest, cuyo principio básico es la erosión de la superficie con una bola de rotación y un medio abrasivo, en un equipo marca CSEM, modelo CALOTEST tal y como se muestra en la figura N° 2.11.

Para tal caso se colocó la probeta (disco) sobre un soporte plano e inclinado y sobre ella se dejó descansar una bola de aproximadamente 30 mm de diámetro, que previamente fue impregnada con alcohol y con una pasta de diamante con un tamaño de grano de $0,5\mu$. El movimiento al sistema fue suministrado por un cilindro unido al motor, sobre el cual reposaba la esfera.

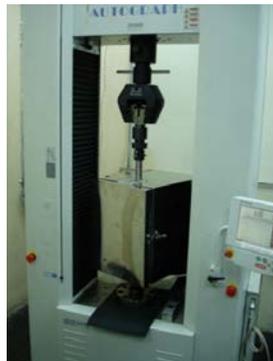
Figura N° 2.13. Máquina para Ensayos Mecánicos Shimadzu (AG-IS)

El ensayo en una Máquina de Ensayos Mecánicos, marca Shimadzu, modelo AG-IS de 250 kN de capacidad, situada en el Departamento de Mecánica en La Fundación Instituto de Ingeniería como se muestra en la figura N° 2.13.

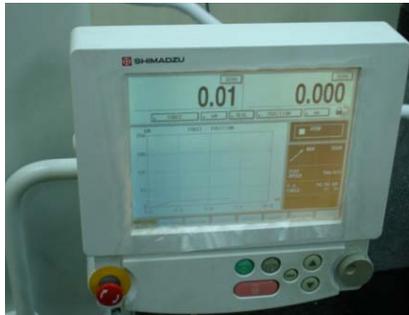
Figura N° 2.14. Panel de Control Digital de La Máquina de Ensayos Shimadzu (AG-IS).

Dicha máquina posee un panel digital (figura N° 2.14) que ofrece interfaz con el usuario para ajustar cualquier tipo de ensayo a realizar. A su vez está conectada a una computadora, que permite a través del Programa Trapezium II, recolectar los datos y controlar los ensayos. Asimismo, este modelo consta de dos mordazas, una fija situada en la parte inferior y otra móvil en la parte superior que contiene la celda de carga y es controlada servo-hidráulicamente por el mencionado programa.

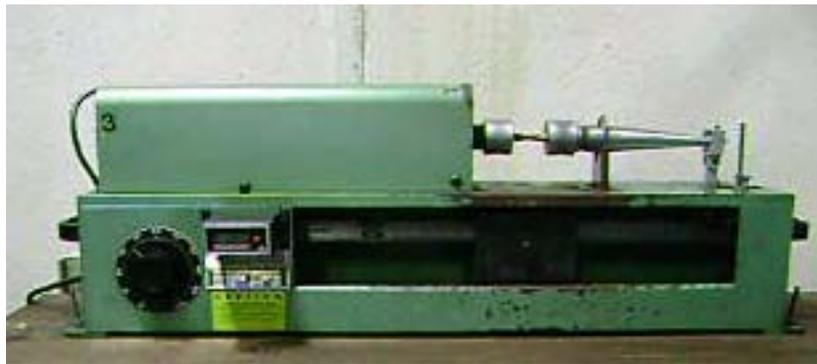
Los ensayos de fatiga, fueron realizados en una maquina de flexión rotativa tipo viga en voladizo a temperatura ambiente, marca Fatigue Dynamics modelo RBF 200 (figura N° 2.15).

Figura N° 2.15. Máquina de Flexión Rotativa.

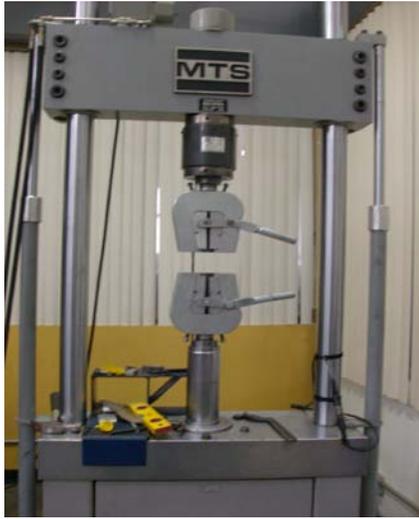
Figura N° 2.16. Máquina de Tracción
MTS-810.

Los ensayos fueron llevados a cabo en una máquina MTS, modelo 810 con capacidad de 25 toneladas (figura N° 2.16), controlada servo hidráulicamente, empleando una velocidad de cabezal de 5 mm/min. A diferencia del primer caso, luego del montaje de la probeta en la máquina, sobre las mismas se colocó uno extensómetro marca INSTRON, modelo G-51-12-M-A (figura N° 2.17), con el fin de medir el alargamiento de la muestra mientras se le aplicaba la carga.

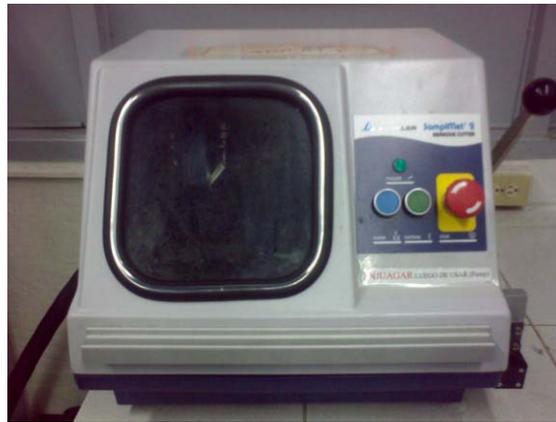
utilizando una cortadora marca Buehler, modelo SamplMet2 (figura N° 2.18) con un disco abrasivo número 10-4112 el cual especifica la máquina que debe usarse para el tipo de acero utilizado, de acuerdo a la dureza del mismo; se procedió a realizar el corte a una distancia de 6 mm de la superficie de fractura.

Figura N° 2.18. Cortadora de Disco Abrasivos.

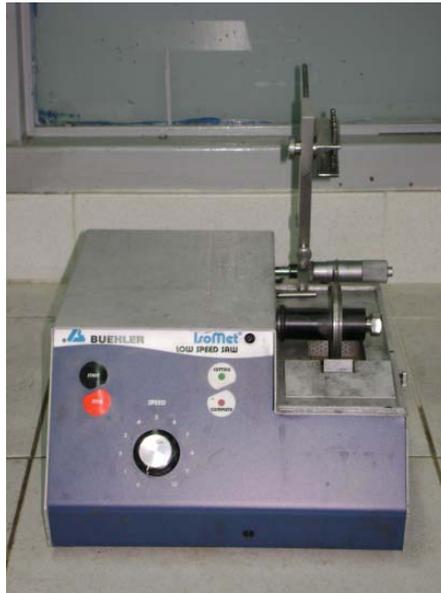
Figura N° 2.19. Cortadora de Disco de Diamante.

Para la realización de los cortes longitudinales se seleccionó la superficie de fractura donde se observan menor cantidad de picos. Esto se llevó a cabo utilizando una cortadora marca Buehler, modelo IsoMet (figura N° 2.19) de

disco de diamante que opera a bajas velocidades. La utilización de esta máquina para este corte en específico es con la finalidad de evitar el mayor daño posible en la superficie de fractura ya que la misma estaría en contacto con el disco. Posteriormente la muestra cortada fue terminada de seccionar transversalmente en la cortadora de disco abrasivo de manera de separar ambas partes.

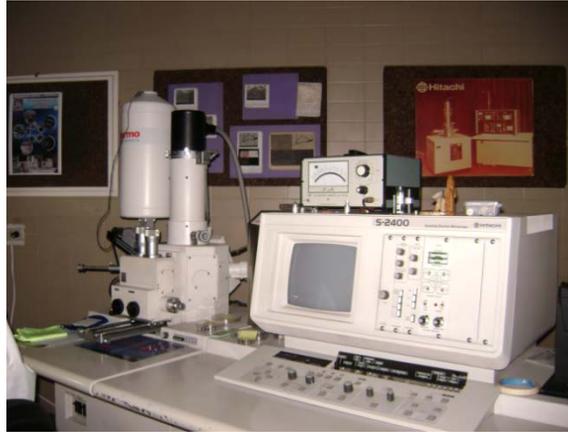
Figura N° 2.20. Equipo de Microscopia Electrónica de Barrido (MEB).

El estudio fractográfico se realizó con un equipo de Microscopía Electrónica de Barrido marca Hitachi, modelo S-2400 (figura N° 2.20) empleando un voltaje de 20 KV.

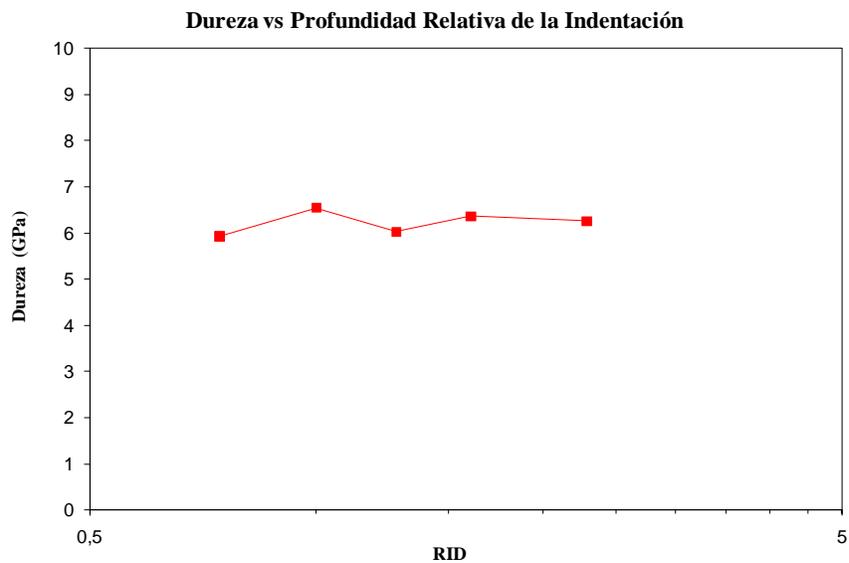
Inicialmente se graficó la dureza del substrato versus la profundidad relativa de la indentación, pudiéndose observar que la dureza del mismo es aproximada de 6,2 GPa, tal como se observa en la figura N° 3.1

Figura N° 3.1. Curva de Dureza Vickers vs Profundidad Relativa de la Indentación de un Acero de herramientas.

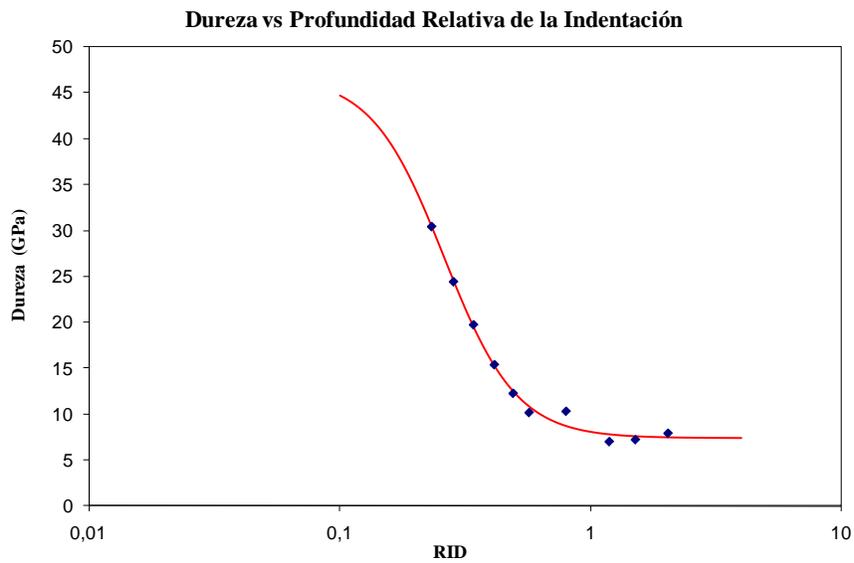
Haciendo uso del programa Mathcad, se utilizaron los modelos de Korsunsky et al.^[32] y de Puchi Cabrera^[33] aplicados para los valores de dureza compuesta, obteniéndose las gráficas correspondientes a cada uno, mostradas a continuación en las figuras N° 3.2 y N° 3.3. Ambos modelos permiten obtener una estimación de la dureza del recubrimiento para cargas muy pequeñas.

Figura N° 3.2. Curva de Dureza vs RID en Acero de Herramientas Recubierto con BALINIT® HELICA. Modelo de Korsunsky et al.

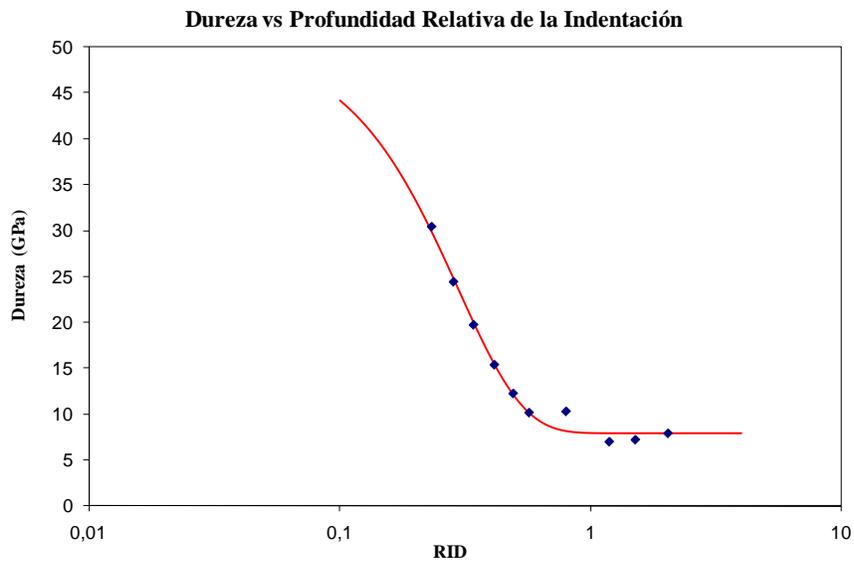
Figura N° 3.3. Curva de Dureza vs RID en Acero de Herramientas Recubierto con BALINIT® HELICA. Modelo de Puchi-Cabrera.

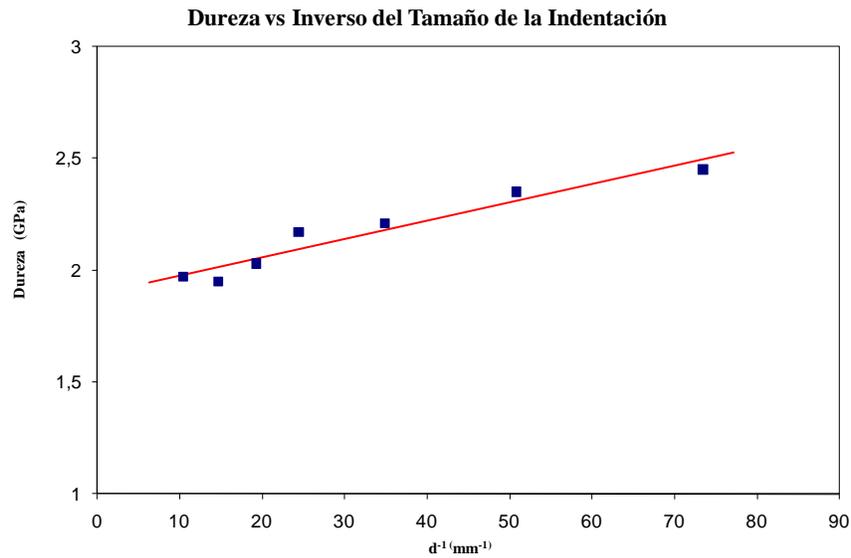
Para el análisis de la dureza en el sustrato se utilizó ahora el modelo de Thomas ^[31], obteniéndose la gráfica mostrada en la figura N° 3.4. Al extrapolar los valores para cargas que tienden a cero, se obtiene que la dureza absoluta para del sustrato es efectivamente de 1,9 GPa.

Figura N° 3.4. Curva de Dureza Vickers vs Inverso del Tamaño de la Indentación del Acero empleado como sustrato

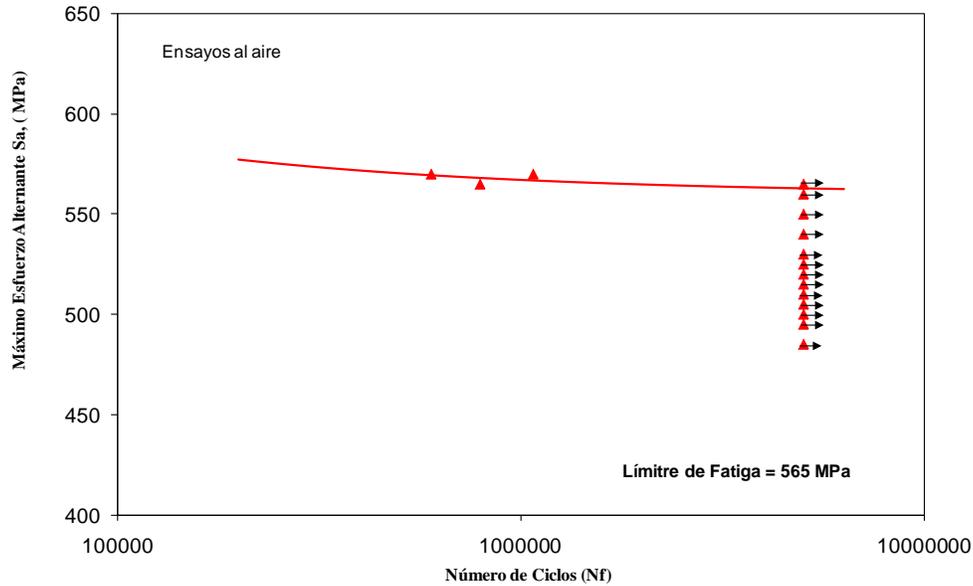
Figura N° 3.10. Curva S-N del acero AISI 4340 sin Recubrimiento.

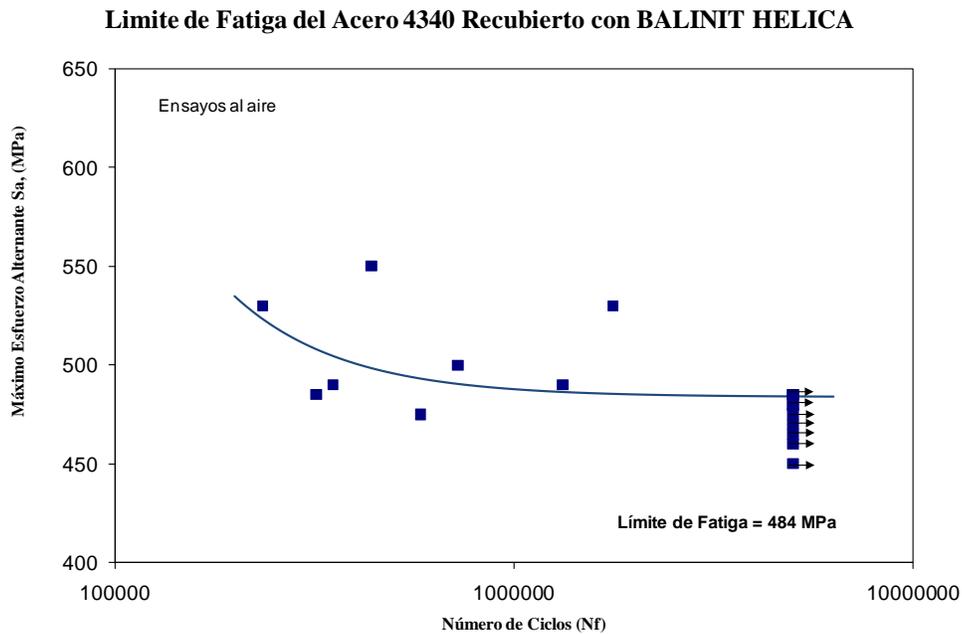
Figura N° 3.11. Curva S-N del acero AISI 4340 Recubierto con BALINIT HELICA.

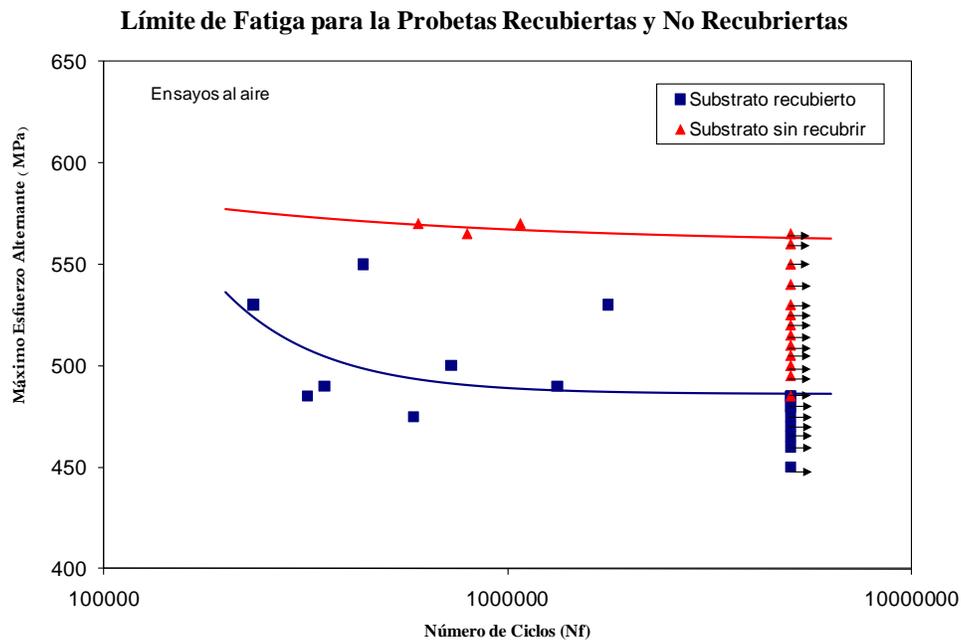
Figura N° 3.12. Curva Comparativa del Límite de Fatiga del acero AISI 4340 Recubierto con BALINIT ® HELICA y el acero AISI 4340 sin Recubrir.

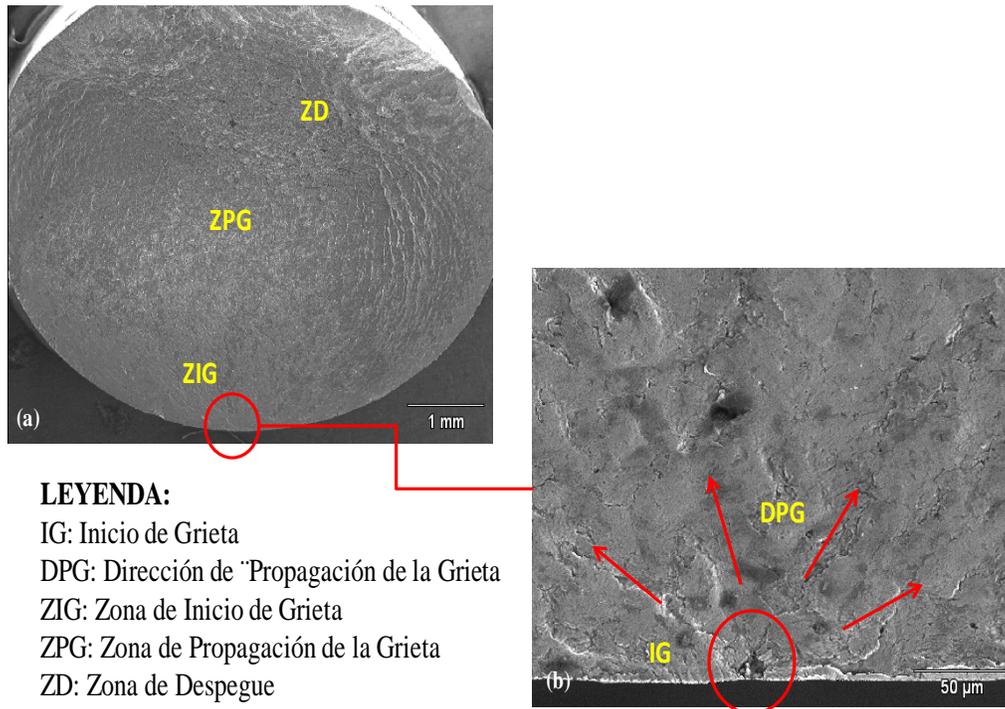
Figura N° 3.42. (a) Zona de fractura de sustrato ensayado a fatiga a un esfuerzo de 570 MPa y ciclaje a falla de 600.300 ciclos (20X) (b) Detalle del inicio de grieta (500X)

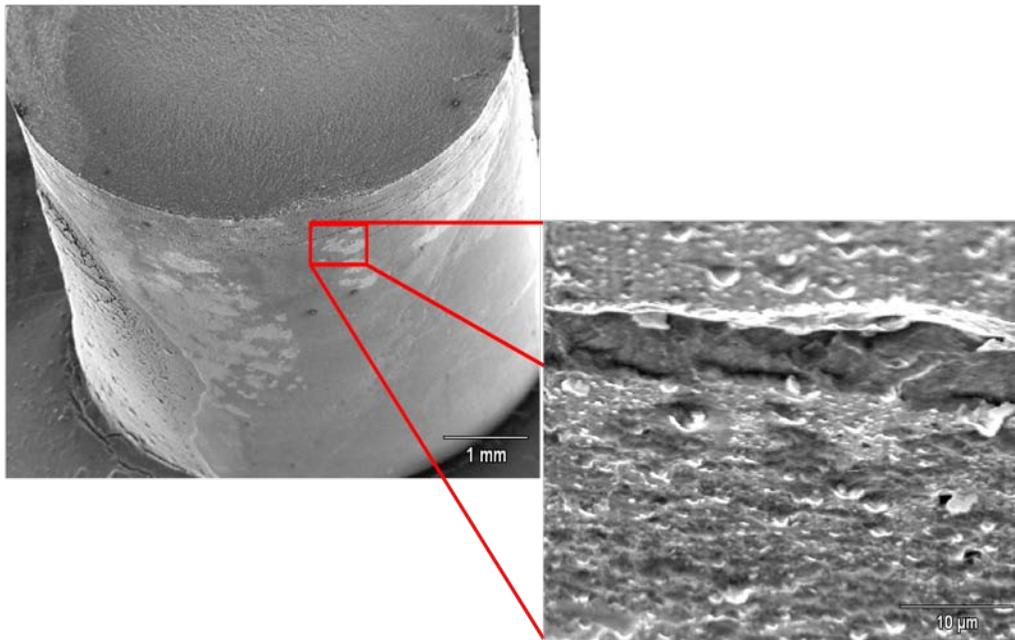
Figura N° 3.46. (a) Vista inclinada de probeta de fatiga ensayada a 500 MPa y con una vida de 1.324.100 ciclos (20X) (b) Detalle de grieta principal paralela al plano de fractura (3000X)
