LINEAMIENTOS PARA UN PROGRAMA DE REDUCCIÓN DEL RIESGO SÍSMICO EN VENEZUELA

OSCAR A. LÓPEZ

IMME, Facultad de Ingeniería, UCV y Asesor de FUNVISIS

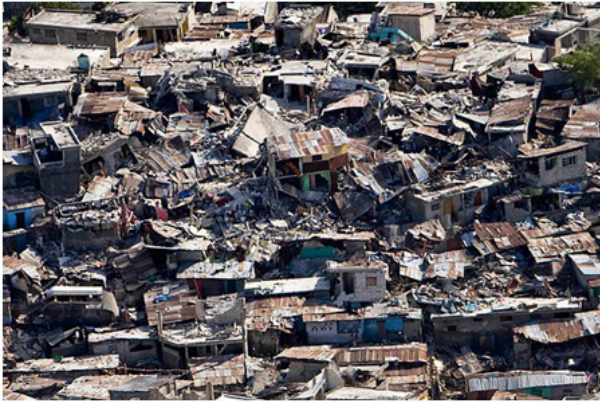
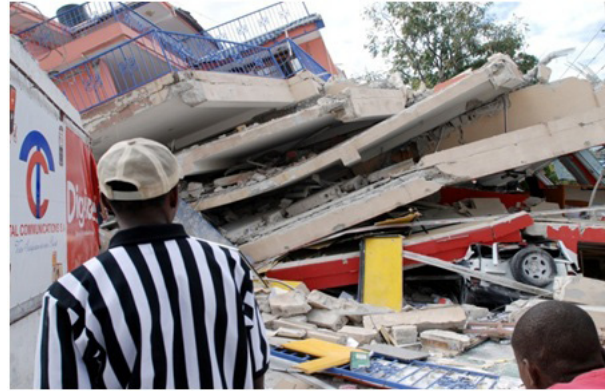
a) Viviendas populares en las colinas

b) Edificaciones formales

Figura 1. Viviendas y edificios destruidos durante el terremoto de Haití (Time, 2010)

El terremoto de Haití ($M_w = 7,0$) del 12/01/2010 provocó la muerte de unas 220.000 personas, principalmente por el derrumbe de viviendas (Figura 1), pero también causó el colapso de 13 de un total de 15 edificios principales de

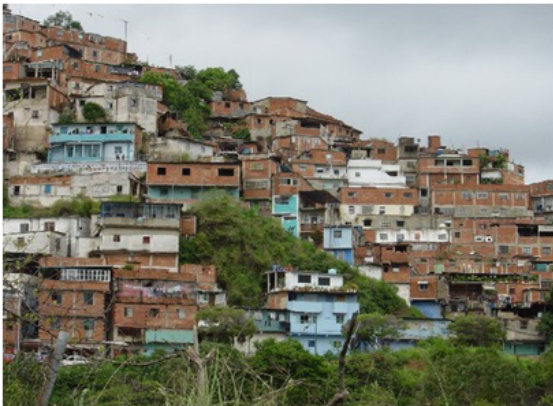
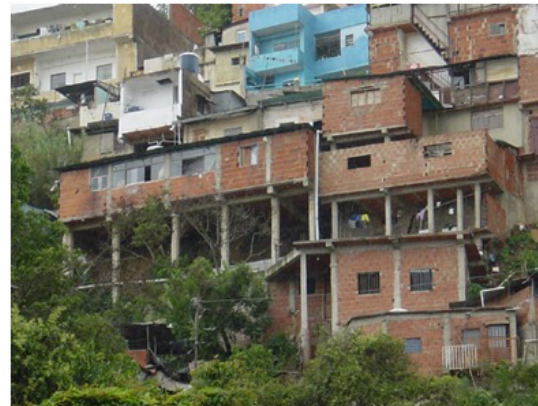
Figura 3. Construcciones populares en viviendas de Caracas incumplen las normas sismorresistentes

Un segundo ejemplo de incumplimiento de las normas sismorresistentes, atiende a las construcciones populares, características de las colinas que rodean a Caracas (Figura 3), la mayoría de las cuales han sido construidas informalmente sin participación ni supervisión del gobierno local, ignorando conceptos básicos para resistir terremotos contemplados en la norma vigente (COVENIN, 2001). Éstas suelen ser construcciones en las cuales las paredes de bloques soportan buena parte de las cargas gravitatorias y de las cargas laterales, con escasos elementos de confinamiento y sin refuerzo interior, que por tanto poseen una elevada vulnerabilidad a las acciones sísmicas. Se ha estimado que estas construcciones populares arraigadas en la ciudad desde hace más de cinco décadas, sirven de vivienda a más de un 60% de la población de Caracas y se constituyen por tanto en la mayor fuente de riesgo sísmico de la ciudad.

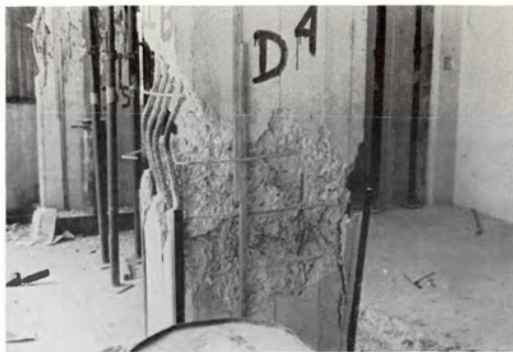
a) Columna con insuficiente refuerzo transversal e inadecuado doblado de ganchos

b) Columna y nodo con insuficiente refuerzo transversal

Figura 4. Detallado de columnas en edificios en Caracas afectados por el sismo de 1967: (a) Skinner, 1968; (b) Steinbrugge, 1967

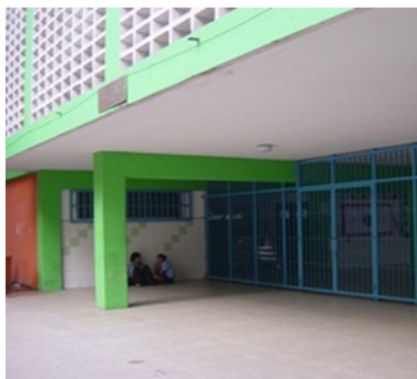
b) Ausencia de viga alta en una dirección horizontal. Escuela construida en la década de 1970

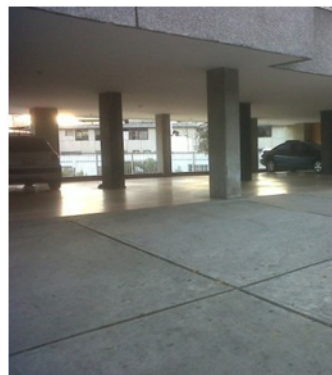
c) Ausencia de vigas altas en ambas direcciones. Foto de edificio en Caracas tomada en el año 2012

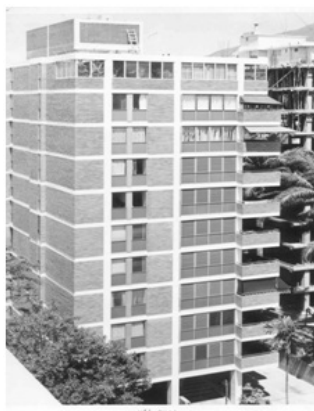
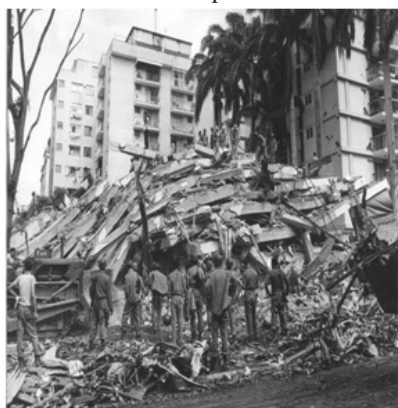
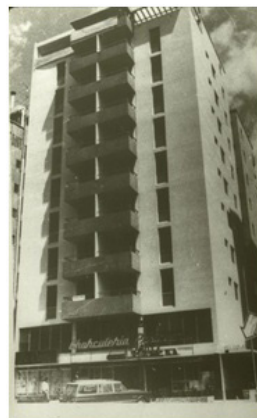
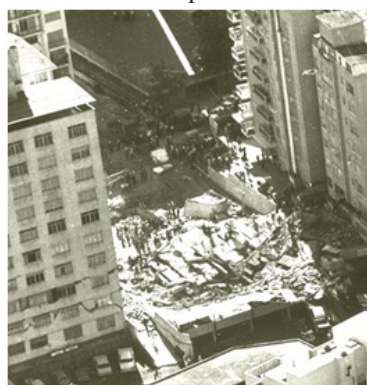
Figura 6. Los edificios derrumbados en Caracas en 1967 tenían una planta baja débil debido a la interrupción de las paredes de relleno de los pisos superiores: (a) Archivo FUNVISIS; (b) Steinbrugge, 1967

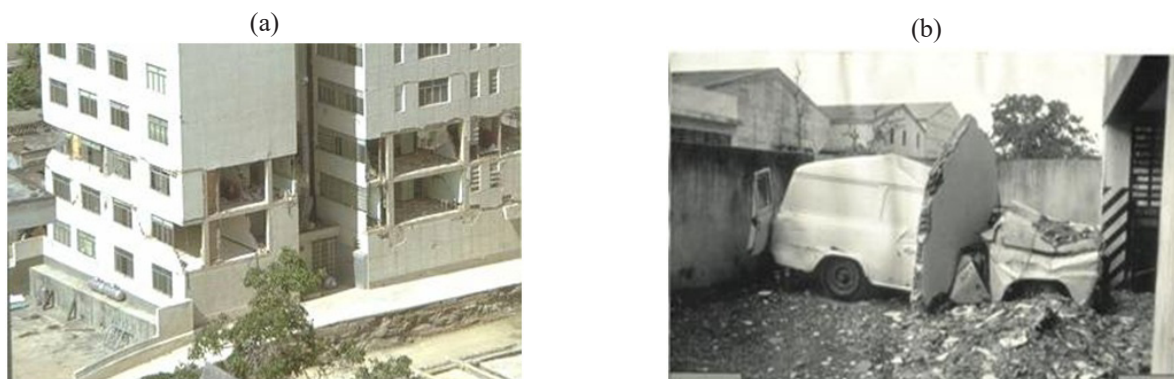
Figura 8. Caída de paredes en Los Palos Grandes durante el sismo de Caracas de 1967 (Steinbrugge, 1967)

La norma sismorresistente nacional vigente desde el año 2001 debería ser revisada a fin de incorporar las nuevas experiencias y conocimientos desarrollados en el país y en el mundo en esta disciplina. El mapa de zonificación deberá ser revisado a fin de incorporar los adelantos en el conocimiento de la amenaza sísmica en el país así como los modelos de atenuación de los movimientos sísmicos desarrollados recientemente. Los resultados de los estudios de microzonificación deben ser incorporados en las ordenanzas municipales de cada ciudad. En el ámbito del diseño se deberían incorporar en la norma nacional especificaciones más precisas y estrictas sobre la disposición de las paredes de relleno de mampostería, a fin de garantizar que estos componentes considerados como no-estructurales en el diseño no afecten desfavorablemente el desempeño estructural. Por ejemplo, una manera sería penalizando con menores factores de ductilidad o de reducción cuando las paredes se adosan a los pórticos y favoreciendo con mayores factores cuando se aíslan de los mismos. Igualmente se deberían incorporar mayores penalizaciones a las situaciones de plantas débiles o pisos suaves generados por las paredes de relleno así como a las situaciones de columnas cortas a fin de desestimular estas prácticas inadecuadas. Por otro lado debería obligarse a que en los proyectos las paredes quedasen debidamente ancladas a la estructura a fin de garantizar su estabilidad (Figura 8).

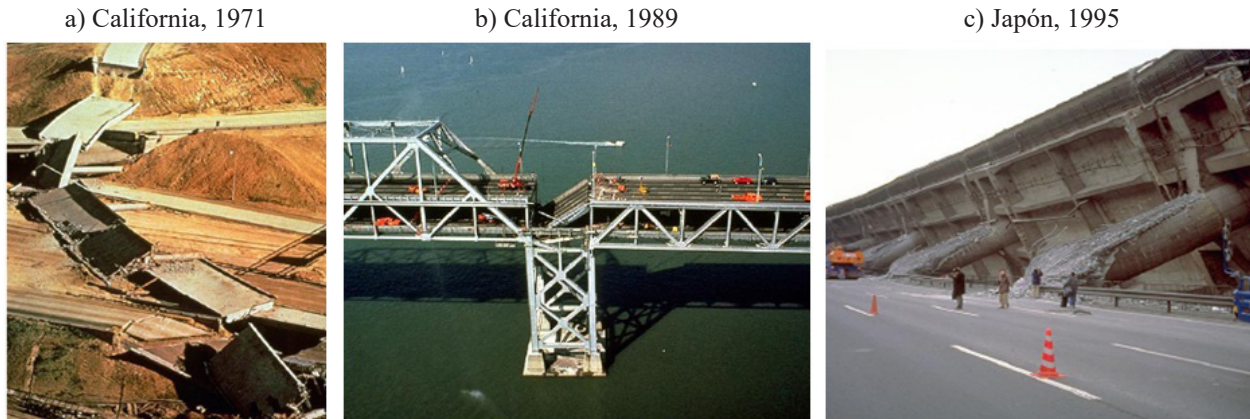
Figura 9. Puentes derrumbados en California y Japón que habían sido diseñados para resistir terremotos

de San Fernando en 1971 ($M_w=6,4$), Loma Prieta en 1989 ($M_w=6,7$) y en el sismo de Kobe de 1995 ($M_w=7,0$) en Japón (Figura 9).

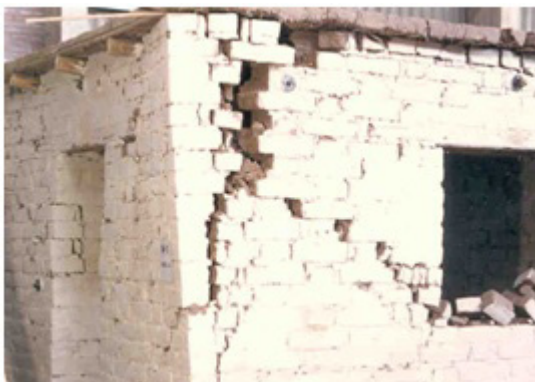
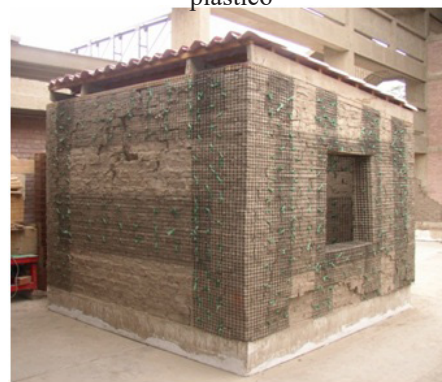
a) Vivienda no reforzada

b) Vivienda reforzada con malla de plástico

Figura 10. Daños en viviendas de adobe en Perú luego de ser sujetas a un sismo simulado en una mesa vibratoria (Blondet *et al.* 2006)

refuerzo estructural de edificios escolares en California construidos antes de 1973 y de escuelas en Japón en un programa de 10 años entre 1996 y 2006. Más de 3000 puentes y viaductos fueron adecuados sísmicamente en California en el período 1973-2007 (Land & Thompson, 2007). En el Perú se han desarrollado técnicas para el refuerzo de viviendas populares de adobe mediante el uso de mallas plásticas; en la Figura 10 se compara el estado de una vivienda reforzada con otra no reforzada después de un evento sísmico simulado en una mesa vibratoria (Blondet *et al.* 2006).

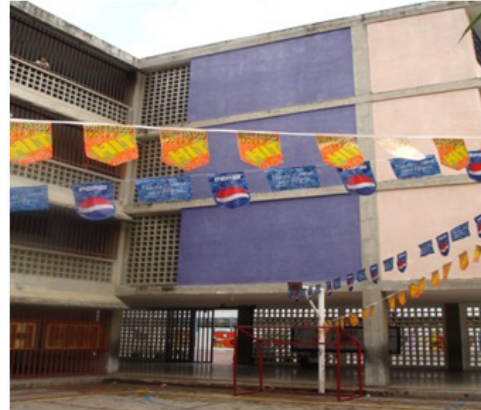
a) Idealización 3D del edificio (Olivo & Sucre, 2007)

b) Ausencia de vigas y presencia de una planta baja libre

Figura 13. Edificio escolar del tipo Módulo Base, vulnerable a la acción de los sismos
