## DESEMPEÑO SÍSMICO DE EDIFICIOS DE MUROS DEL TIPO TÚNEL EN VENEZUELA

JOSÉ G. RENGEL <sup>1</sup>, ÓSCAR A. LÓPEZ <sup>2</sup>

### SEISMIC PERFORMANCE OF WALL BUILDINGS WITH TUNNEL FORM IN VENEZUELA

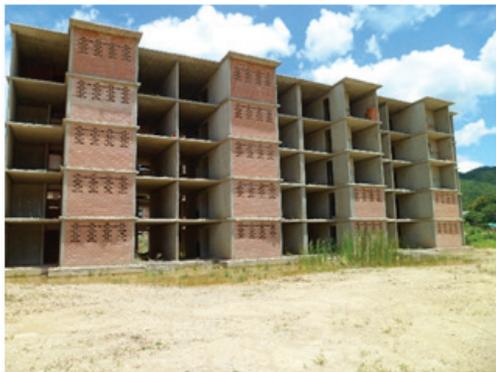
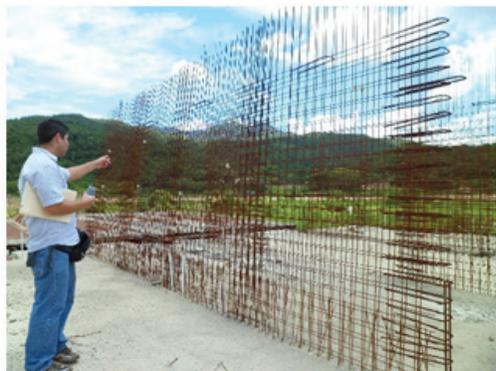
**Figura 1.** Edificio Camino Real en Nueva Casarapa, Guarenas- Estado Miranda

(a) Edificio en construcción

(b) Mallas de acero en muros.

a los construidos en Venezuela (Massone y Rojas, 2012). En la Figura 1 se muestra un edificio de muros tipo túnel representativo de los que se han construido en Venezuela y en la Figura 2 se muestran dos edificios de muros en Chile que presentaron daños severos debido al sismo del año 2010, estos daños consistieron en el aplastamiento del concreto y el pandeo del acero longitudinal debido a la insuficiencia del acero transversal. Como se observa los edificios chilenos tienen muros de espesores mayores y con mayor cuantía de acero longitudinal. Se destaca por tanto que, si edificios de muros con una capacidad resistente y una ductilidad mayor que los construidos en Venezuela se han dañado severamente durante terremotos, ello pone de manifiesto la elevada vulnerabilidad de nuestros edificios de muros de espesor delgado del tipo túnel descritos anteriormente.

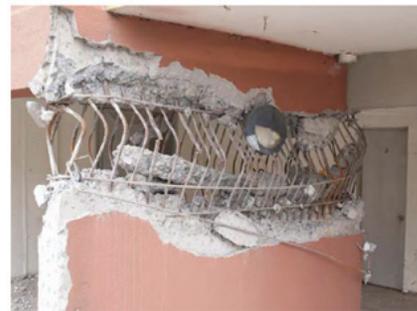
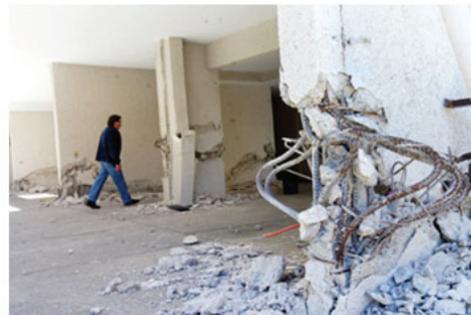
**Figura 2.** Detalle de daños en edificios de muros en Chile:

(a) Pandeo de acero longitudinal

(b) Pandeo de acero longitudinal (El Mercurio de Valparaíso, 2010)

(a) Edificio Centro en Concepción y

(b) Edificio Toledo en Viña del Mar

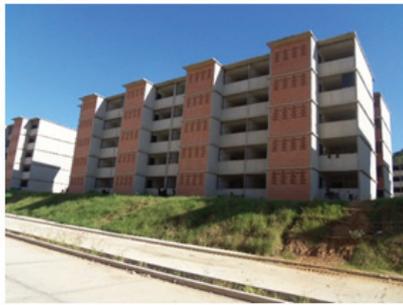
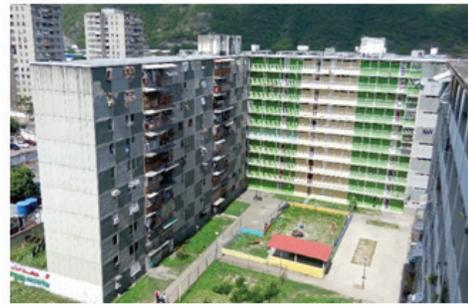
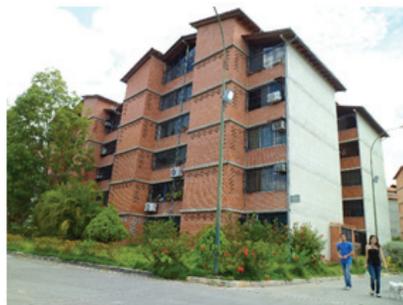
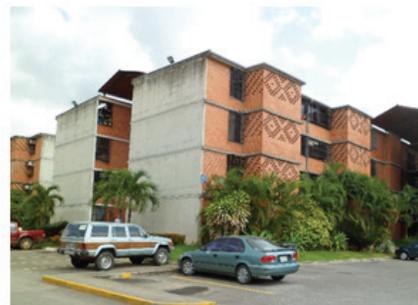
**Figura 3.** Edificios tipo túnel con muros en una sola dirección en Guarenas-Guatire

(a) Conjunto residencial Camino Real

(b) Conjunto residencial 27 de febrero

(c) Conjunto Residencial La Zafra.

(d) Conjunto residencial El Tablón.

La primera etapa de esta investigación consistió en realizar inspecciones para identificar las características sismorresistentes de estos edificios. En las inspecciones se utilizó un detector de metal para identificar la presencia de muros de concreto armado en una o en las dos direcciones. Una de las características observadas es que los edificios tienen una mayor cantidad de muros de concreto orientados en la dirección transversal (corta) antes que en la longitudinal (larga), por lo general en la dirección longitudinal hay muros de mampostería que permiten el cerramiento de los espacios. En la Figura 3 se muestran algunos edificios ubicados en las ciudades de Guarenas y Guatire que fueron inspeccionados y que poseen muros orientados en una sola dirección.

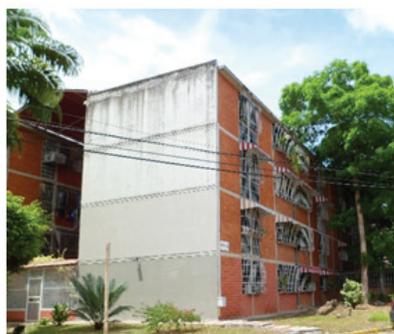
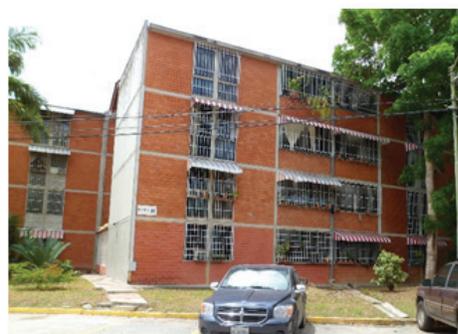
**Figura 4.** Edificio del conjunto residencial Las Flores

(a) Vista lateral

(b) Vista frontal

Una vista frontal y otra lateral de un edificio del Conjunto Las Flores se muestran en la Figura 4, donde se pueden observar muros de concreto cuya dirección más fuerte está orientada en la dirección transversal del edificio y paredes de mampostería en la dirección longitudinal. No hay muros con su dirección fuerte orientada en la dirección longitudinal del edificio.

Los muros del edificio están orientados en la dirección transversal en siete ejes resistentes separados cada 3 m. El edificio tiene 4 niveles con una altura de entrepiso promedio de 2,52 m, el espesor de los muros y las losas es de 12 cm.

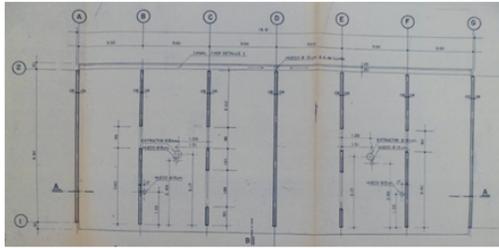
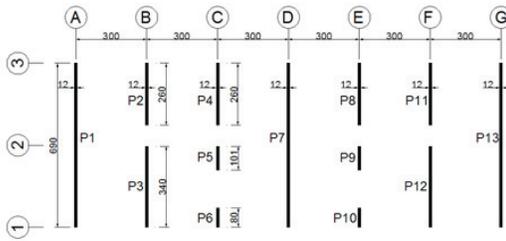
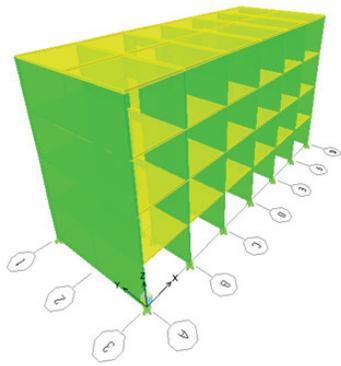
**Figura 5.** Planta y modelo 3D del edificio Las Flores, con muros en una sola dirección

(a) Plano de planta original

(b) Esquema de planta para el análisis

(c) Modelo 3D

Los edificios fueron proyectados y construidos en 1983 según los planos estructurales. Un plano de planta extraído del plano estructural original, un esquema y una vista del modelo se presentan en la Figura 5.

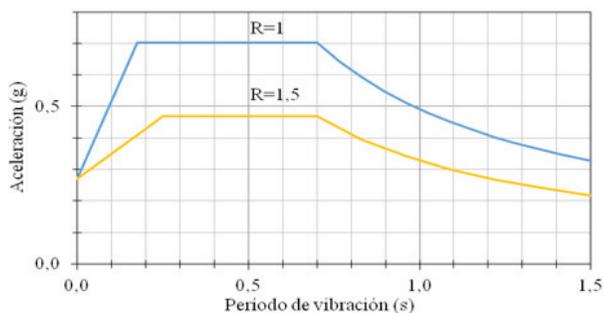
**Figura 8.** Espectros de respuesta elástico ( $R=1$ ) e inelástico ( $R=1,5$ ) utilizados en el análisis

Se consideró un sistema de baja ductilidad, por lo que el factor de reducción de la respuesta del espectro se establece como  $R=1,5$ . Este valor está asociado en la norma venezolana al nivel de diseño más bajo (ND1) para edificios de muros de concreto. En la Figura 8 se presenta el espectro elástico y el espectro inelástico utilizados en el análisis.

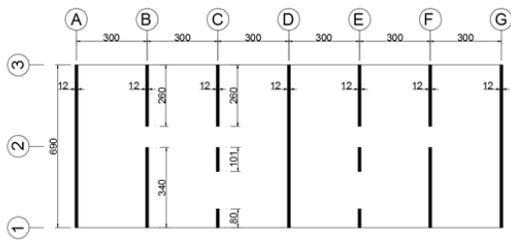
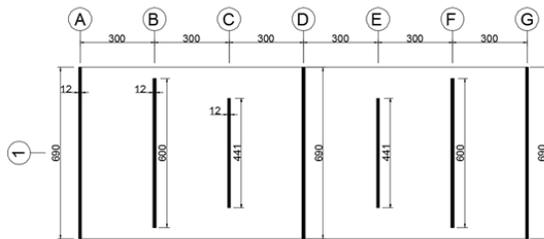
Figura 9. Planta del edificio Las Flores

(a) Geometría de los muros

(b) Muros en el modelo de pórtico equivalente

Con este análisis se obtiene la curva de capacidad de la estructura en la dirección más débil (longitudinal) del edificio. Se utilizó un modelo de pórtico equivalente al que se le asignaron rótulas plásticas en los extremos de cada elemento. El modelo es equivalente en masa y rigidez al modelo con elementos de placa utilizado en el análisis dinámico lineal. En la Figura 9 se presenta la geometría de los muros y su idealización con el modelo de pórtico equivalente, este último está constituido por siete columnas conectadas con una viga ancha representativa de la losa, todos de espesor igual a 12 cm.

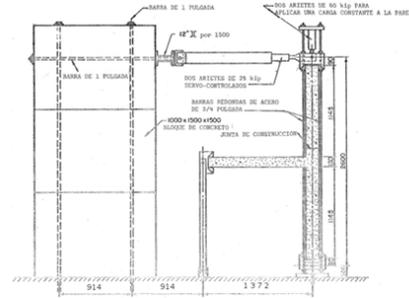
Figura 10. Ensayo de un ensamblaje muro-losa y modelo que lo reproduce

(a) Configuración del ensayo

(b) Modelo matemático

Para la calibración se tomaron los resultados de una serie de ensayos realizados en la Universidad de Illinois, por Sozen y Abrams (1979). Estos ensayos se realizaron en su momento por solicitud de constructores venezolanos interesados en conocer el comportamiento sísmico de los edificios tipo túnel, se ensayaron ensamblajes de la conexión losa-muro aplicando cargas cíclicas alternantes en la dirección perpendicular al plano del muro. La configuración del ensayo coincide con la configuración estructural de los edificios estudiados en este trabajo. En la Figura 10 se presenta un esquema de la configuración de los ensayos y el modelo definido en este estudio que reproduce las condiciones del ensayo.

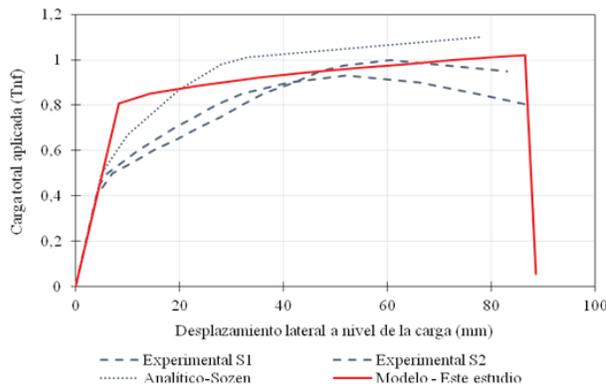
**Figura 11.** Comparación entre el modelo de mejor ajuste y los ensayos

La comparación entre el modelo de mejor ajuste y los ensayos se presenta en la Figura 11, en la que se observan las curvas de capacidad obtenidas experimentalmente (ensayo de especímenes S1 y S2) y la obtenida analíticamente para el modelo. Se considera que para los objetivos planteados en esta investigación, el modelo de mejor ajuste es una buena aproximación a los resultados experimentales, debido a que

se acerca bien a los valores de deformación última y rigidez inicial.

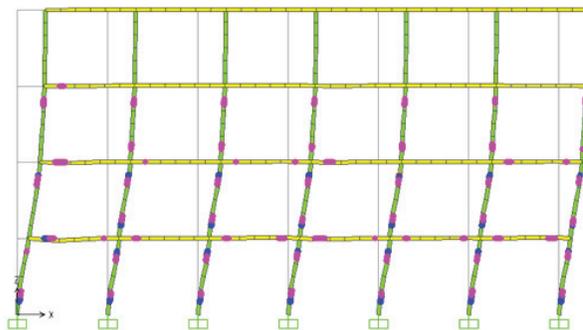
**Figura 12.** Respuesta del modelo de pórtico equivalente del edificio Las Flores ante empuje lateral progresivo

Se obtiene la curva de capacidad mediante el análisis estático no lineal, utilizando modelos de propiedades medias y asignándole los valores obtenidos del proceso de calibración. En la Figura 12 se muestra la deformada del edificio y la consiguiente activación de rótulas plásticas ante el proceso de aplicación de cargas en el empuje lateral progresivo.

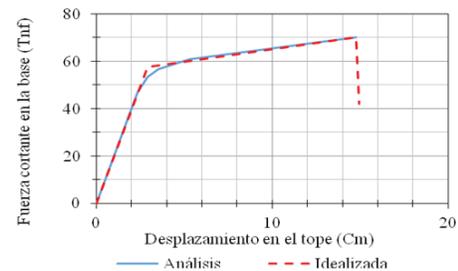
**Figura 13.** Curvas de capacidad y valores característicos de la curva trilineal idealizada

(a) Curva obtenida del análisis y curva idealizada

$u_y$	$u_{max}$	$u_u$	$V_y$	$V_{max}$	$V_u$	$\mu_u$	$\delta$	$T_e$
cm			Tnf					s
2,9	14,8	14,9	57,6	70,1	42,0	5,2	0,015	0,69

Con la curva de capacidad obtenida del análisis se construye una curva de capacidad trilineal idealizada de tres ramas, la cual se define por tres puntos, el desplazamiento cedente ( $u_y, V_y$ ), el desplazamiento asociado al cortante basal máximo ( $u_{max}, V_{max}$ ) y el desplazamiento último que corresponde a un 60% del cortante resistente máximo o hasta que el análisis numérico se detiene por alcanzarse una condición de inestabilidad. En el caso de que la curva no presente caídas de resistencia se asume que en el punto de desplazamiento último se da una caída, tal como se muestra en la Figura 13 donde se observa la curva obtenida del análisis y la correspondiente trilineal, donde también se muestran los valores característicos de esta última, definidos como  $u_y$ : desplazamiento cedente;  $u_{max}$ : desplazamiento del cortante basal máximo;  $u_u$ : desplazamiento último;  $V_y$ : cortante basal cedente;  $V_{max}$ : cortante basal máximo;  $V_u$ : cortante basal último;  $\mu_u$ : ductilidad última;  $\delta$ : relación de deriva global del edificio;  $T_e$ : período efectivo de la estructura.

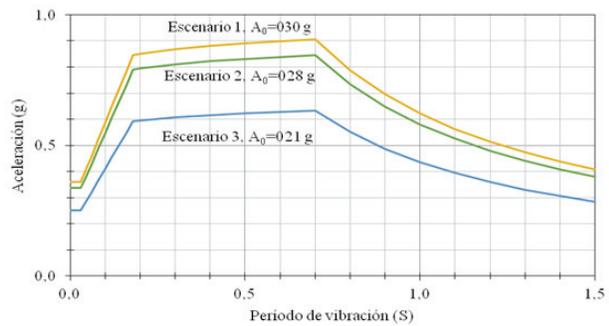
**Figura 14.** Espectros para cada escenario sísmico

La demanda sísmica se estima utilizando el espectro 4-2 de la microzonificación sísmica de Caracas (Funvisis, 2009), esta es una condición de suelo de profundidad de depósitos intermedia y por tanto una condición intermedia entre todas las posibles que ofrece la microzonificación sísmica. A partir de las aceleraciones en roca estimadas por los modelos de atenuación NGA (EERI, 2014) se construye para cada escenario sísmico el espectro correspondiente a esa aceleración en roca y se determina la aceleración espectral que corresponde al periodo estructural del edificio. Los espectros para cada escenario sísmico se muestran en la Figura 14.

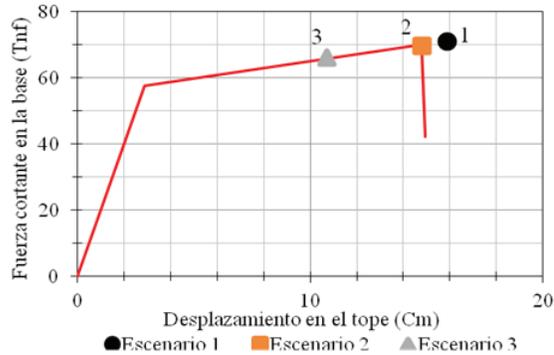
Figura 15. Evaluación del desempeño ante escenarios sísmicos

(a) Desempeño ante los escenarios sísmicos 1, 2 y 3.

Obtenida la demanda de desplazamiento, la evaluación sismorresistente del edificio consiste en comparar la curva de capacidad resultante del análisis con la demanda estimada para cada escenario sísmico definido. Para esto se fijan criterios de inicio de estados de daño en función del desplazamiento cedente y último, con base a lo propuesto por Barbat et al (2008). Los resultados de la evaluación para cada escenario se muestran en la Figura 15 y los

Los resultados indican que para el escenario 1 (sismo normativo) la demanda de desplazamiento supera la capacidad del edificio y se alcanza un daño completo. Para el escenario 2 (Falla Sur Guarenas) la demanda alcanza la capacidad de desplazamiento última, por lo cual se espera que ocurra un daño completo. En el caso del escenario 3 (sismo del 29/10/1900), la demanda alcanza aproximadamente un 70% del desplazamiento último dentro del rango del daño severo.

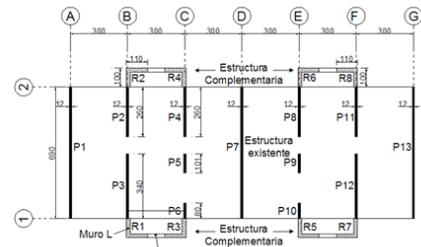
(a) Plano de planta

(b) Modelo matemático

complementaria con muros orientados principalmente en la dirección longitudinal del edificio. En la Figura 16 se muestra el plano de planta y el modelo con la estructura complementaria de refuerzo y la estructura existente. Para el análisis del edificio reforzado se aplican las mismas metodologías utilizadas para el análisis del edificio sin reforzar que fueron descritas detalladamente en la sección anterior.

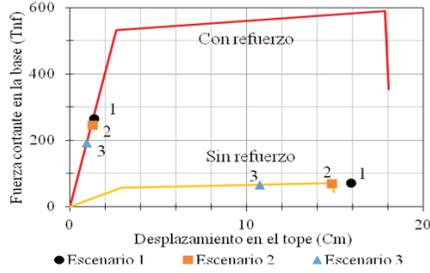
(a) Desempeño para escenarios sísmicos 1, 2 y 3.

$u_y$	2,6 cm
$u_{max}$	17,8 cm
$u_u$	18,1 cm
$V_y$	531,5 Tnf
$V_{max}$	589,3 Tnf
$V_u$	353,6 Tnf
$\mu_u$	6,9
$\delta$	0,018
$T_e$	0,22 s

Se obtiene la curva de capacidad del análisis y se estima la demanda sísmica para cada uno de los escenarios definidos previamente para evaluar el desempeño. Los resultados obtenidos se presentan en la Figura 17 donde se observan las curvas de capacidad y la demanda de desplazamiento de cada escenario sísmico para el edificio sin reforzar y el reforzado. Adicionalmente se presentan los valores que definen la curva de capacidad para el edificio reforzado.
