LOS DESLIZAMIENTOS OCURRIDOS EL 20 DE NOVIEMBRE DEL 2008 EN LAS COLINAS DEL SUR DE CARACAS: UNA VISIÓN GENERAL DE SU IMPACTO GEOTÉCNICO

LANDSLIDES TRIGGERED BY THE NOVEMBER 20, 2008 INTENSE RAIN ON SOUTHERN HILLS OF CARACAS CITY: A GENERAL OVERVIEW OF THEIR GEOTECHNICAL IMPACT

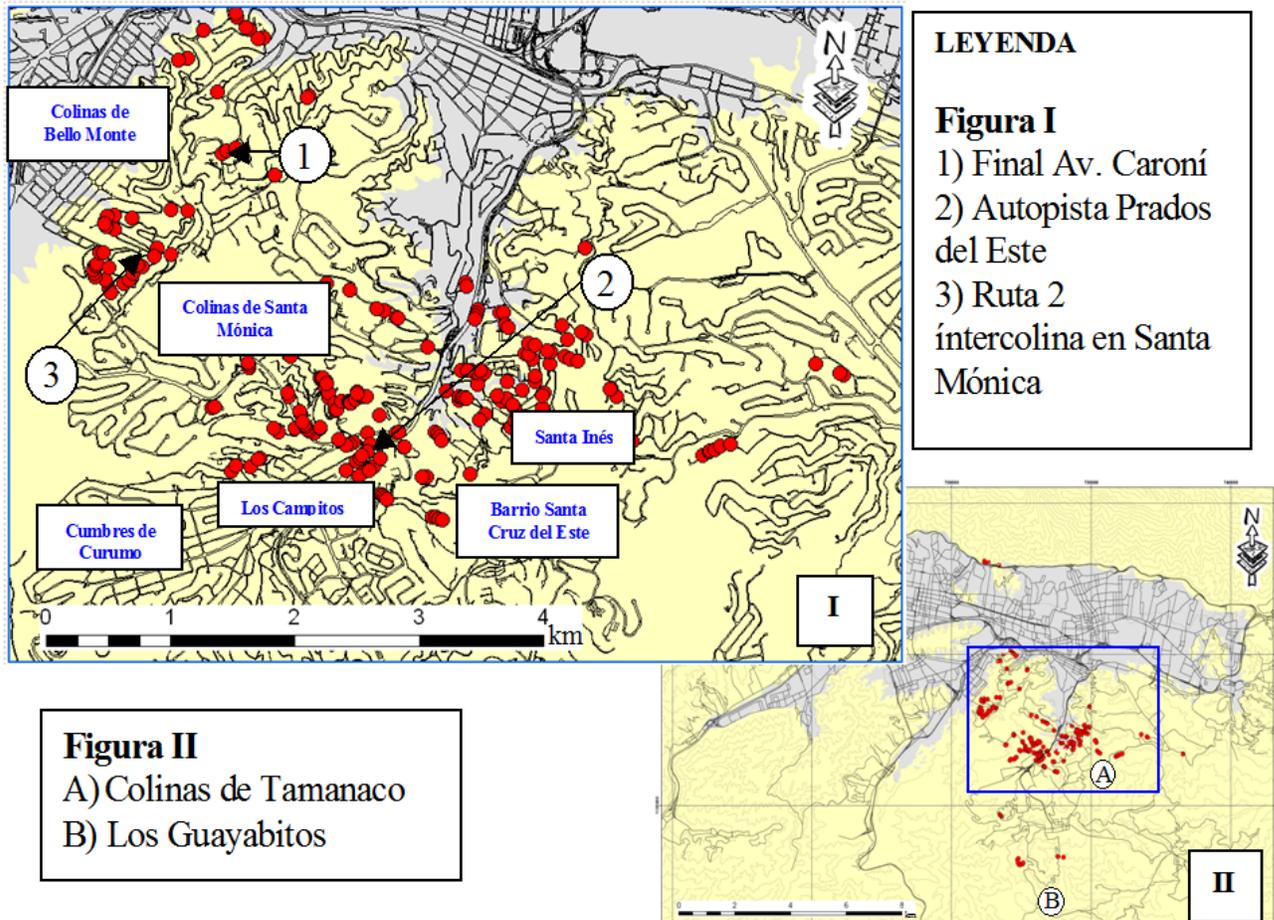
Figura 1. (I) Ubicación de los movimientos en masa en el sector sur centMroódneilacsazonas más afectadas (Barrio Santa Cruz del Este, Santa Inés, Los Campitos, Colinas de Tamanaco y Colinas de Santa Mónica). (II) Distribución Santa Inés espacial de los deslizamientos en la ciudad de Caracas. La ubicación de los deslizamientos son indicados en las figuras con puntos

de mitigación y prevención en las áreas más vulnerables ante estos fenómenos de inestabilidad geológica-geotécnica (Figura 1).

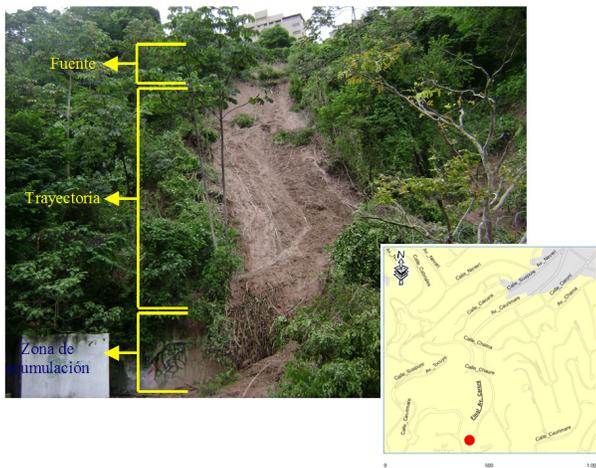
Figura 2. Colada de barro con arrastre de la cobertura vegetal, señalando claramente el recorrido del material deslizado sobre el talud. Ver la ubicación aproximada en el punto número uno (1) de la Figura 1

fuentes se encuentran localizadas en la parte alta de las laderas muy cerca de las crestas o, a veces, en la parte alta del talud. Estas zonas corresponden a sitios de saturación puntual ubicados en sectores cóncavos con forma de cuchara y por lo tanto corresponden al punto de arranque del movimiento en masa. La trayectoria del flujo presenta una forma alargada con un canal estrecho, abierto por el material movilizado hasta la zona de acumulación (Figura 2).

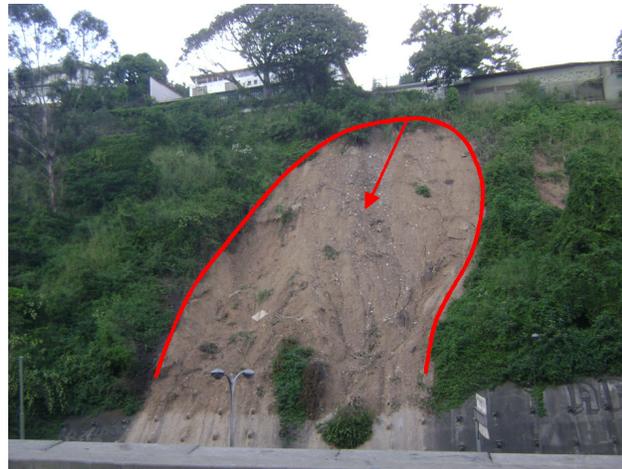
Figura 3. Deslizamientos de detritos (debris slide) en la Autopista de Prados del Este. El material de bote movilizado no supera un (1) metro de espesor. Ver la ubicación aproximada en el punto número dos (2) de la Figura 1

a deslizamientos de detritos (debris slide). Este tipo de movimiento en masa se genera principalmente a expensas del material suelto ubicado en las laderas y taludes de saprolito, coluvión o material de bote. En la mayoría de los casos de deslizamientos registrados, el material removido corresponde a material de bote suelto o mal compactado, proveniente de terraceos y cortes de talud ejecutados para fines de urbanismo a expensas de los estribos rocosos correspondientes a los esquistos meteorizados de Las Mercedes y a su cubierta de saprolito y coluviones (Figuras 3, 4 y 5).

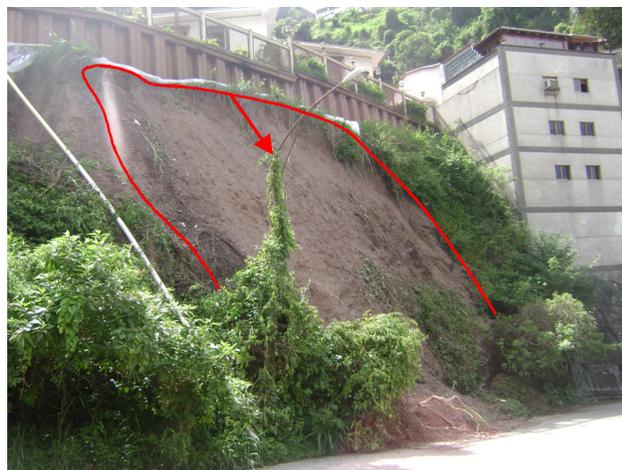
Figura 4. Deslizamiento de detritos (debris slide) en las rutas inter colinas de Santa Mónica. El material deslizado corresponde a botes de materiales sueltos o mal compactados, empujados sobre las laderas o taludes durante la urbanización del sector. La superficie del deslizamiento se encuentra a menos de 1 m de profundidad. Ver la ubicación aproximada en el punto número tres (3) de la Figura 1

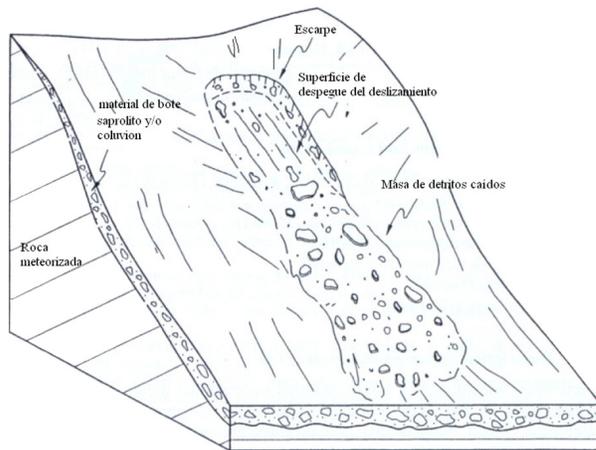
Figura 5. Representación esquemática de los deslizamientos de detritos y de la geometría típica de este tipo de movimientos en masa. (modificado de Dikau et al. 1996)

El espesor del material involucrado en los deslizamientos de detritos varía entre 40 y 60 cm (cobertura vegetal incluida); el débil espesor de material removido y la geometría de la superficie de ruptura o superficie de falla, conducen a considerar a estos movimientos en masa como de tipo superficial.

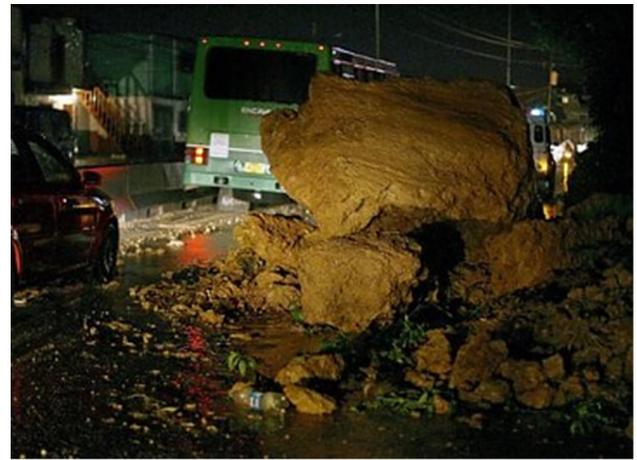
Figura 6. Caída de grandes bloques de roca meteorizada. (Tomado de El Universal en línea)

Este tipo de manifestación de inestabilidad es el menos común de los movimientos en masa registrados durante las lluvias del 20 de noviembre del 2008. Los colapsos de roca se concentraron en los taludes de corte rocosos con más de 75° de inclinación, donde existen afloramientos mal preservados de roca muy meteorizada del Esquisto Las Mercedes, los cuales presentan un nivel de meteorización entre III y IV, según la clasificación GSE-GWPR (1990). En estos casos la roca presenta además un alto nivel de discontinuidades tales como fracturas, pliegues y marcada foliación, que facilitó los procesos de degradación del esquisto en forma de lajas (Figura 6).

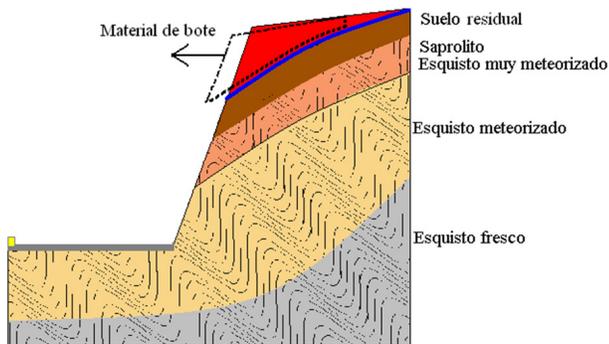
Figura 7. Perfil esquemático de un deslizamiento superficial asociado con un talud de corte coronado con un relleno artificial no confinado (parte superior del perfil). El material de bote desplazado corresponde a una mezcla de suelo residual, saprolito, fragmentos de roca meteorizada, entre otros. La línea gruesa continua corresponde al nivel de anisotropía en el cual ocurre el incremento de la presión de poro y localiza la superficie de despegue del deslizamiento

Este escenario geotécnico convierte al material de bote artificial en un material muy favorable para la generación de movimientos en masa. La profundidad de la superficie de despegue depende del espesor que tengan estos materiales de bote; al no estar involucrado todo el espesor del material suelto en la masa colapsada, el remanente suele quedarse en condiciones de estabilidad precaria (Figura 7).

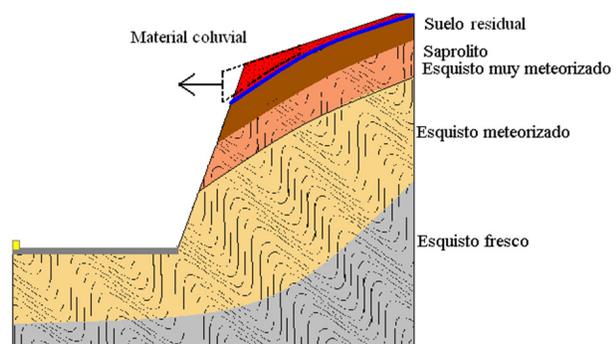
Figura 8. Perfil esquemático de un deslizamiento superficial correspondiente a un talud de corte coronado por material coluvial (parte superior del perfil). La línea gruesa continua representa la superficie de despegue del deslizamiento

- El segundo nivel de anisotropía se ubica al contacto de materiales coluviales sueltos y de suelos residuales o saprolíticos. Debido a la mayor permeabilidad de los niveles coluviales respecto a los materiales infrayacentes, como el saprolito o el mismo esquisto; al momento de producirse la infiltración de agua en el subsuelo, los materiales menos permeables (en este caso los suelos residuales y suelos saprolíticos) actúan como barreras que detienen el paso del agua y provocan un aumento de la presión de poro al contacto de estos materiales, reduciendo la resistencia al corte (Figura 8).

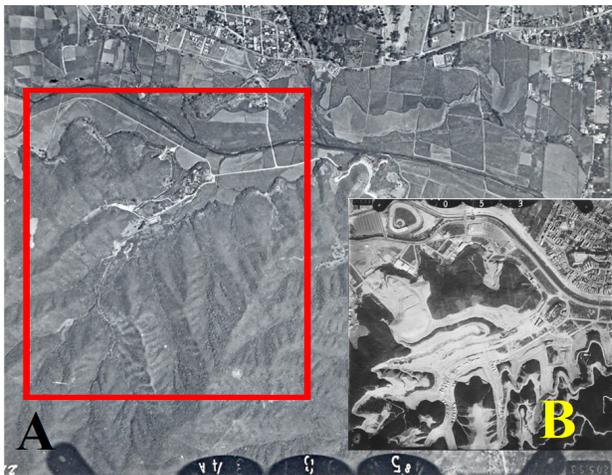
Figura 9. (A) Topografía original e inalterada de un sector de las Colinas de Bello Monte al sur de Caracas, en una fotografía aérea tomada el año 1936 (Misión 8, escala 1:25.000). El recuadro (B) corresponde a una fotografía aérea de este mismo sector, tomada a principios de la década de los 50, que destaca las modificaciones de topografía mediante terrazcos, cortes y rellenos ejecutados para fines de urbanismo (nótese que la foto B tiene una diferencia de 15o aproximadamente hacia el norte con respecto a la foto A)

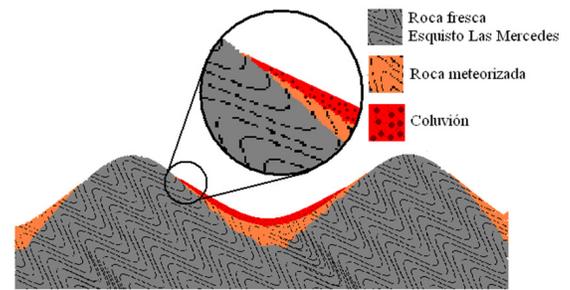
Figura 10. Perfil esquemático de la variación de espesor del perfil de meteorización en el Esquisto de Las Mercedes en Colinas de Santa Mónica

laderas, con miras a ganar un mayor espacio plano para construir bajo forma de mesetas o terrazas, para fines de urbanismo (Figura 10).

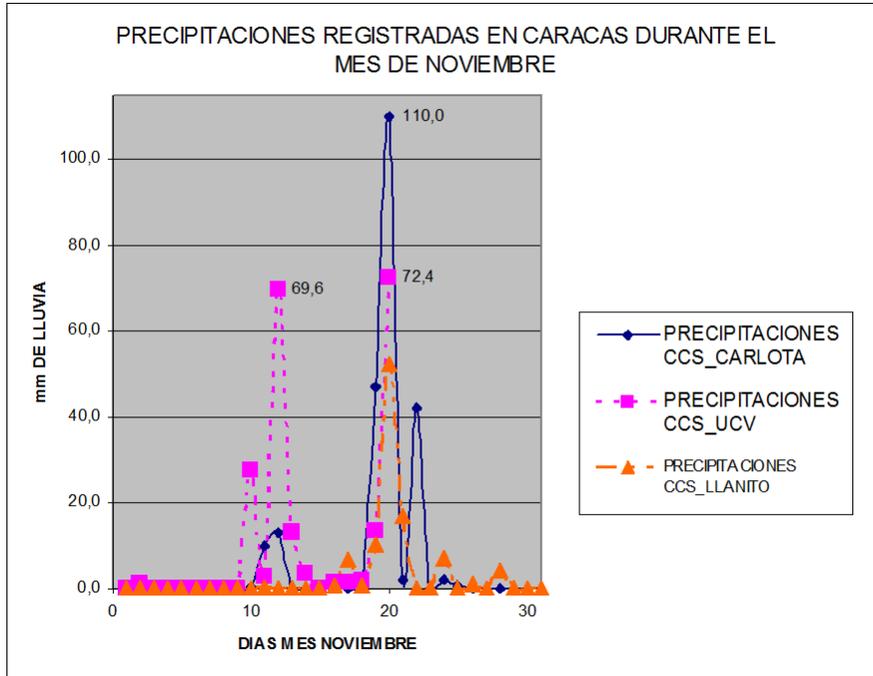
Figura 11. Picos de lluvia registrados los días 12 y 20 de noviembre del 2008 en la estación de la Universidad Central de Venezuela (UCV) con aproximadamente 70 mm de lluvia, en ambos días (Instituto Nacional de Hidrología y Meteorología), en cambio en la estación del Llanito (ubicada en la Fundación Venezolana de Investigaciones Sismológicas) sólo fue registrado el pico de lluvia correspondiente al día 20 de noviembre. Estos datos corresponden a los registros obtenidos de los tres (3) pluviómetros operativos ubicados en la zona sur central en el Área Metropolitana de Caracas

El 20 de noviembre del 2008 fuertes precipitaciones (más de 120 mm de lluvia en 10 días, Figura 11) cayeron sobre la zona sur del valle de Caracas, resultando en la ocurrencia de numerosos procesos de inestabilidad de manera casi epidémica. Lo llamativo de este evento fue que la activación de movimientos en masa como deslizamientos de detritos superficiales, flujos de barro y caídas de rocas, ocurrió de manera casi simultánea en una extensa zona urbanizada.

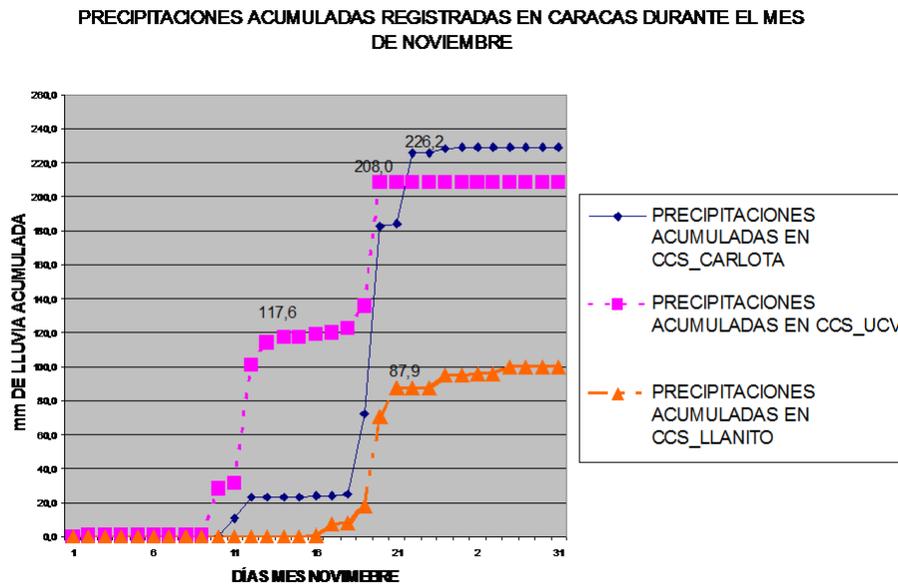
Figura 12. Registro de las lluvias acumuladas en la región central de Caracas en el mes de noviembre. Las curvas muestran que para el día 20 de noviembre ya existía un acumulado de lluvia de más de 200 mm justamente en la zona más afectada por los deslizamientos

- El factor desencadenante hidro-meteorológico: el día 20 de noviembre del año 2008, la región norte costera fue afectada por fuertes precipitaciones. El informe pluviométrico, suministrado por el INAMEH y producido este día, señala que se registraron en las colinas del sur de Caracas un promedio de lluvias de más de 65 mm. en un periodo no mayor a cuatro (4) horas, pero con el agravante de haberse registrado lluvias antecedentes el día 12 de noviembre de 2008 (es decir diez (10) días antes) de más de 60 mm. De esta manera, se registró un promedio de lluvias acumuladas de más 120 mm. para un periodo no mayor de diez (10) días (Figura 11), ya para el 20 de noviembre en el sector sur-centro de Caracas se tenían más de 200 mm de lluvia acumuladas (Figura 12).
