## MARCA DE CRECIENTE EN UN TRAMO CARAQUEÑO DEL RÍO GUAIRE

L. G. HIDALGO Y J. A. HIDALGO

### WATERMARKS IN A STRETCH OF THE RIVER GUAIRE IN CARACAS

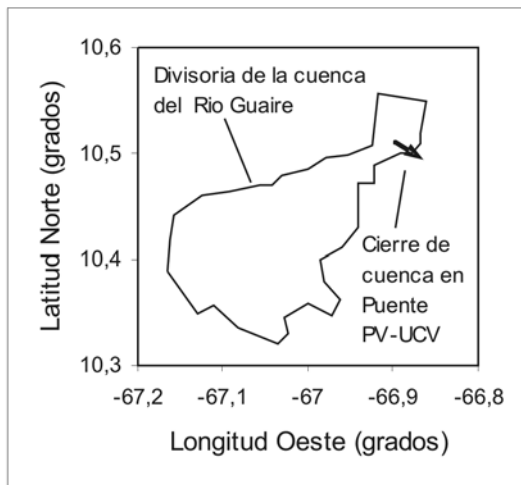
**Figura 2.** Croquis de la Cuenca del río Guaire cerrando en el puente entre Plaza Venezuela (PV) y la Universidad Central (UCV). 419 km<sup>2</sup>.

La observación del cauce mostró un aplastamiento de la vegetación que crece por encima de la sección de piedra y concreto. En la figura 2 se presenta un croquis de la cuenca hidrográfica en estudio (419 km<sup>2</sup>). En la figura 3 se muestra

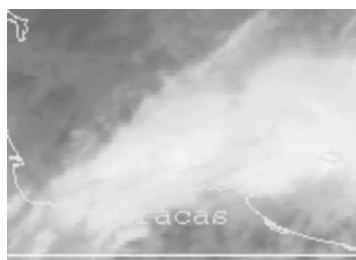
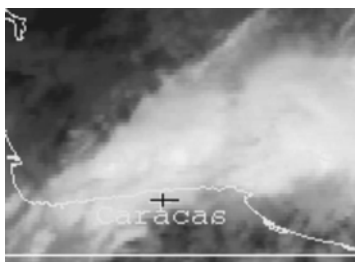
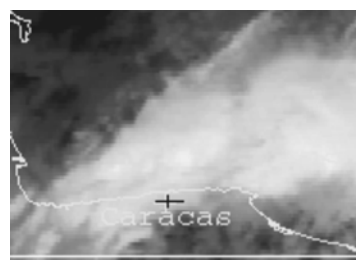
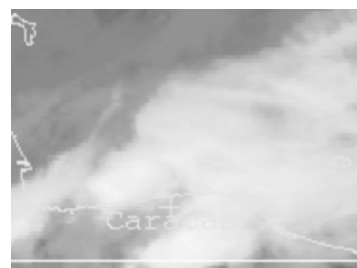
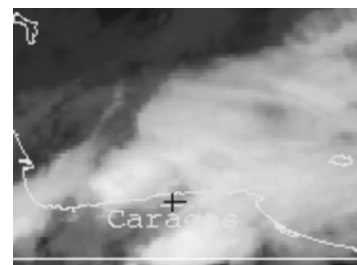
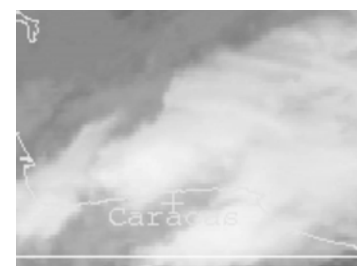
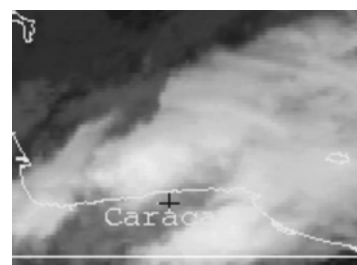
**Figura 4A.** Vista satelital original del área de estudio a las 15:39 UTC GOES-12 Canal IR04 (11:39 HLV) infrarrojo térmico. 8 Feb 2005. Cortesía de *Joint Office for Science Support/UCAR*.

**Figura 4B.** Ídem figura 4B, pero contrastada para mejor visualización.

**Figura 5A.** Ídem figura 4A para las 16:09 UTC.

**Figura 5B.** Ídem figura 4B para las 16:09 UTC.

**Figura 6A.** Ídem figura 4A para las 18:39 UTC.

**Figura 6B.** Ídem figura 4B para las 18:39 UTC.

**Figura 7A.** Ídem figura 4A para las 19:09 UTC.

**Figura 7B.** Ídem Fig. 4B para las 19:09 UTC.

Para confirmar que las lluvias abarcaron gran parte de la cuenca, en las figuras 4-7 se presentan vistas satelitales de la región donde se encuentra la cuenca, es decir, Región Centro Norte de Venezuela. Esas figuras son cortes de figuras mayores obtenidas vía Internet durante las lluvias por cortesía de Joint Office for Science Support/UCAR (JOSS/UCAR). En dichas figuras, las áreas claras representan toques fríos de nubes y las áreas oscuras representan superficies tibias de aguas o de suelos. Entre las 16:10 UTC (02:10 PM HLV) y las 18:38 UTC (02:38 PM HLV) no hubo imagen del GOES-12 ni en la Web PACS Venezuela de JOSS/UCAR ni en la Web de satélites geo-estacionarios de la NASA. Esta falta de imagen impide obtener una visión exacta del

lento (casi estacionario) movimiento del sistema nuboso de bandas NE a SW productor de las lluvias. La casi estacionalidad de la banda de nubes produjo grandes espesores de lluvia en tiempos de 1 hora, por ejemplo, de 12 M a 1 PMHLV.

Las figuras 4B, 5B, 6B y 7B contienen sectores contrastados para visualizar algunos detalles de la cobertura de nubes pero en ellas se ha perdido la calibración original. La figura 8 no se aplica a estas figuras.

Las lluvias cesaron hacia el momento reflejado en la figura 7 debido a la división de la banda de nubes en dos bandas aproximadamente paralelas quedando Caracas dentro de un cielo menos nublado. La ausencia de los sondeos atmosféricos verticales locales, ya sea por medio de radiosonda o por medio de perfiladores de viento, impide el análisis de este fenómeno atmosférico con mayor profundidad científica.

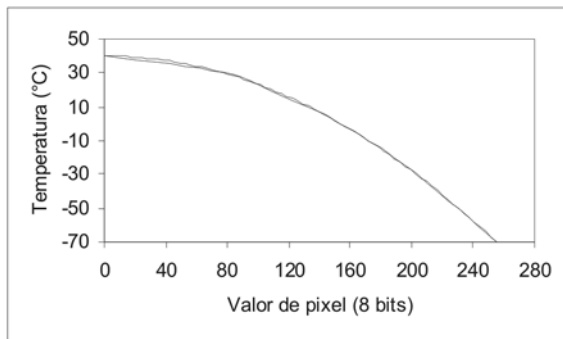
**Figura 8.** Curva de calibración del canal IR04 del Satélite GOES-12.

En la figura 8 se presenta la curva de calibración de los píxeles originales de las figuras 4A, 5A, 6A, 7A. En esas figuras, el tono blanco se usa para la menor temperatura de la escala de grises (-70°C. Píxel de valor 255) y el negro se

usa para la mayor temperatura de la escala (40°C, Píxel de valor 0). Entre el blanco y el negro hay una escala no lineal de gradación de grises (8 bits) indicada en la figura 8. En los alrededores de Caracas, los tonos de grises van desde 188 hasta el 217 que equivalen a temperaturas entre -20°C y -40°C que, por estar por debajo de 0°C, implican superficies de cristales de hielo. Como el satélite está haciendo las mediciones desde arriba se concluye que el tope de las nubes está formado por hielo muy frío. Debido a que la forma de las nubes no es de tipo convectivo, entonces esas nubes podrían provenir de influencia de masas de aire de regiones muy frías como la ártica.

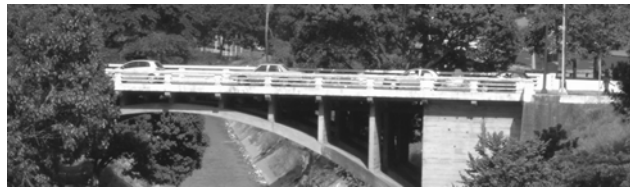
**Figura 9.** Puente PV-UCV visto desde el tubo de agua hacia el oeste. Se usó cámara digital el día 15 feb. 2006, casi un año después de la creciente.

Las fotografías de las marcas se realizaron el día sábado 12 de febrero 2005, cuatro días después de la creciente, entre 10:30 y 11:45 am HLV, con una cámara de film 35 mm y película a color. En la figura 9 se muestra el puente desde donde se observó, en el día 9, el estado de la vegetación y desde donde se tomaron diversas fotografías del recorrido del flujo de agua.

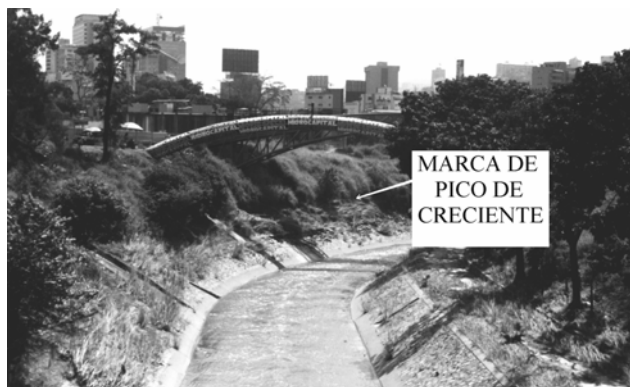
**Figura 10.** Vista general del cauce del río Guaire aguas abajo de Puente PV-UC, después de la creciente del 8 febrero 2005. Foto del 12 Febrero 2005.

En la figura 10 se puede observar el aspecto general del tramo fluvial estudiado, aguas abajo del puente de la figura 9. Obsérvese al fondo una gran tubería de agua potable de 60 pulgadas de diámetro de Hidrocapital. Esta tubería permitió estudiar algunos aspectos geométricos de la fotografía. Esta tubería no aparece en los planos topográficos y mapas usados. Detrás de la tubería hay una pasarela. El extremo izquierdo de la tubería está hacia el Norte y el derecho hacia el Sur. Se observan en las márgenes las marcas del pico de creciente como una especie de límite entre pasto normal y pasto aplastado. Hacia el área del fondo de la foto la marca era muy visible.

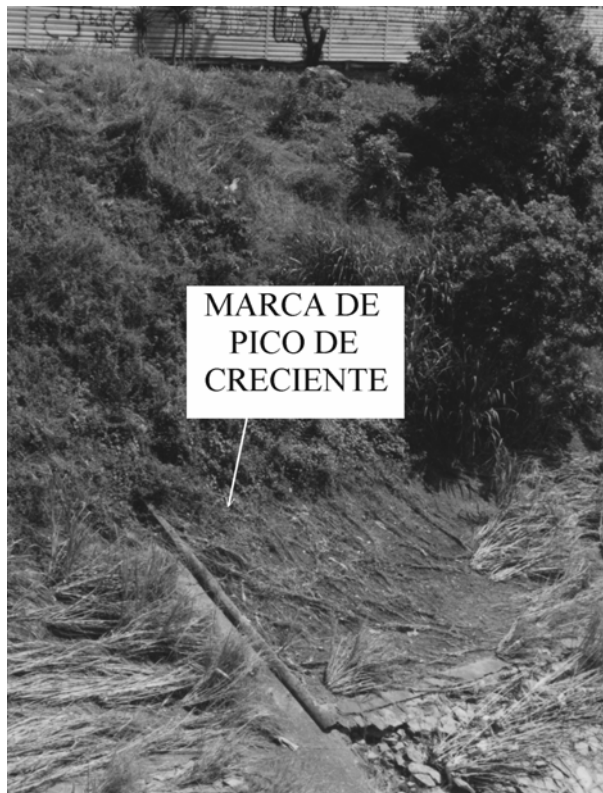
**Figura 11.** Marca de creciete cerca del puente PV-UCV (Margen izquierda, Norte) dejada por la creciete del 8 Feb. 2005 5:27 PM HLV. Foto del 12 Feb. 2005.

La figura 11 presenta un área cerca de NE de las bases del puente a la margen izquierda que muestra con detalles la deformación de la vegetación en el sentido del flujo de agua. El tipo de gramínea resultó lo suficientemente arraigada para que el flujo de agua no la arrancara. En planos disponibles se pudo interpolar una cota de pico en el orden de 860 msnm. El fondo del cauce permanece casi siempre cubierto por flujo de agua desde hace muchos años y no es posible determinar con exactitud la forma del cajón de centralización de flujo.

Como se puede notar en la figura 11, la marca de pico de creciete es notable cerca del tope del canal de entrada; además, algunos vástagos de la hierba quedaron dirigidos hacia la derecha de la foto, hacia aguas abajo. Por encima de la marca pico, la vegetación no presenta deformación; no hubo flujo de agua por encima de esa marca. El tono claro de algunas partes de la hierba quebrada, se debe al desecamiento por el Sol, desde el día 8 de febrero (día de la creciete), al día 12 de febrero de 2005, día del registro fotográfico. Casi todo el tramo presentaba aplastamiento de vegetación, direccionamiento de vástagos y cambio de color en los quiebres. La figura 12 muestra la marca de creciete en otro lugar. De nuevo existe separación entre vegetación normal y vegetación aplastada abajo.

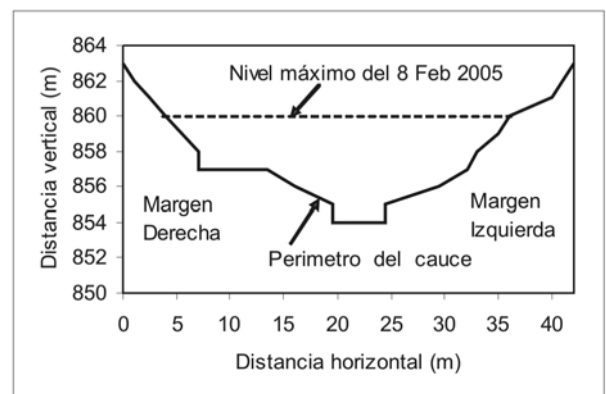
**Figura 13.** Sección transversal AB del Río Guaire aguas abajo del Puente PV-UCV, durante el pico de creciete del 8 Feb 2005 5:27 PM HLV.

Uno de los objetivos de algunas tomas fotográficas era la definición de un perfil transversal de cauce de forma que permitiera cuantificar la altura del tirante de agua del máximo o pico de creciete, según las marcas en la vegetación. Por ello, se usó la baranda del puente y un pequeño nivel de burbuja para nivelar la cámara durante la toma fotográfica de forma que el rayo central estuviera en la horizontal. Con ayuda de esas fotos, mapas, planos y de mediciones con cinta métrica y GPS se determinó parte de la geometría de la figura 13.

Los principios de evaluación de este tipo de fotos han sido desarrollados por Hidalgo (1993) en base a la geometría de la cámara y algún cuerpo, como el tubo de agua, que permita establecer escalas. La posición de la sección AB ya ha sido presentada en la figura 3.

Para el cálculo del caudal en el momento del pico de creciente de la figura 13, como primera aproximación se usó la fórmula de Manning (Chow, Maidment y Mays, 1994) (tabla 2).

Con ayuda de la tabla 2 y el método Monte Carlo se calculó un caudal de  $460 \pm 113$  m<sup>3</sup>/s con una superficie libre de 6 m sobre el fondo. Este valor representa el 38% del caudal que se obtendría para un tirante de agua de 9 m sobre el fondo en la cota máxima del canal de 863 msnm. Este caudal es de  $1210 \pm 239$  m<sup>3</sup>/s. Además, el caudal obtenido de 460 m<sup>3</sup>/s es el 42% del caudal máximo probable para la cuenca del Guaire en Los Caobos (cerca de Plaza Venezuela) que es de 1100 m<sup>3</sup>/s (Álvarez, *et al.*, 1968).

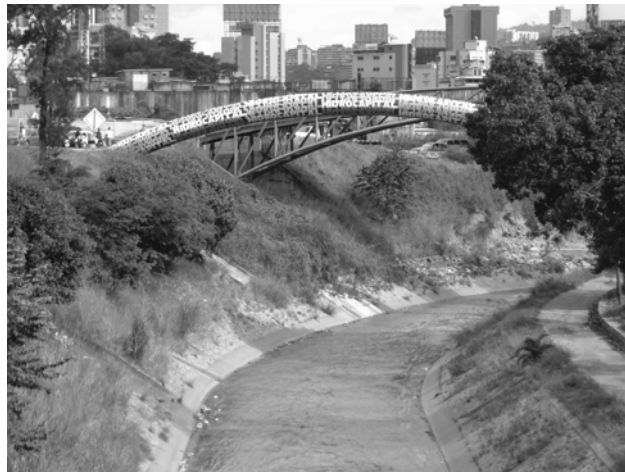
**Figura 14.** Ídem figura 10 para el 21 de Feb. 2006. Se usó cámara digital. Hora 3:34 PM HLV.

Entre el 9 Feb. 2005 y el 21 Feb. 2006 se hicieron inspecciones al tramo en estudio para verificar el estado del cauce. El 21 Feb. 2006 se observó la vegetación de las riberas y se tomaron fotografías similares a las figuras 10 y 11 para producir las figuras 14 y 15. La vegetación relacionada con

la marca de creciente creció de nuevo y no se observan marcas tan pronunciadas como las observadas el 9 Feb. 2005. Parte del canal ha sido reparado con nuevas capas de cemento (figura 14).

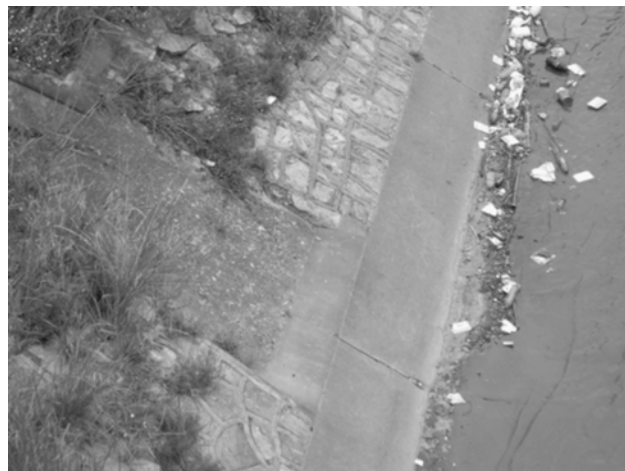
**Figura 15.** Igual a la figura 11 para el 21 de febrero de 2006, 3:36 PM HLV. Obsérvese que la cubierta de cemento ha sido reparada y que la vegetación es normal.
