LINEAMIENTOS PARA UN PROGRAMA DE REDUCCIÓN DEL RIESGO SÍSMICO EN VENEZUELA

OSCAR A. LÓPEZ

IMME, Facultad de Ingeniería, UCV y Asesor de FUNVISIS

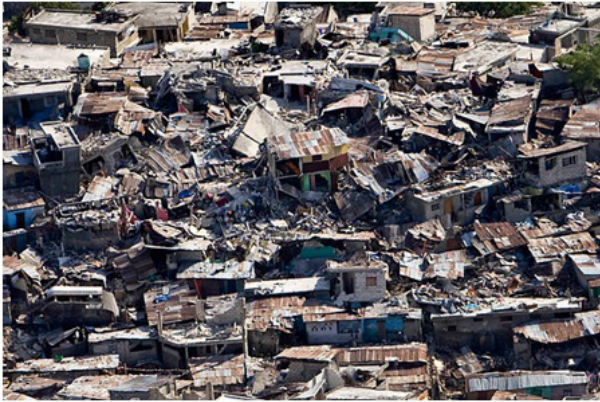
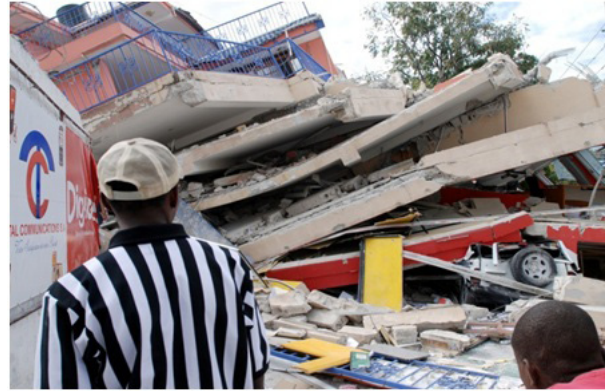
a) Viviendas populares en las colinas

b) Edificaciones formales

Figura 1. Viviendas y edificios destruidos durante el terremoto de Haití (Time, 2010)

El terremoto de Haití ($M_w = 7,0$) del 12/01/2010 provocó la muerte de unas 220.000 personas, principalmente por el derrumbe de viviendas (Figura 1), pero también causó el colapso de 13 de un total de 15 edificios principales de

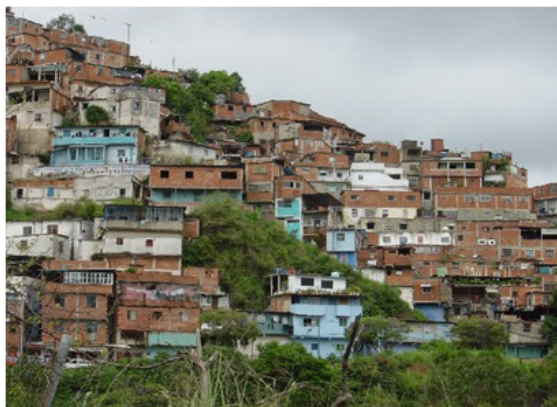
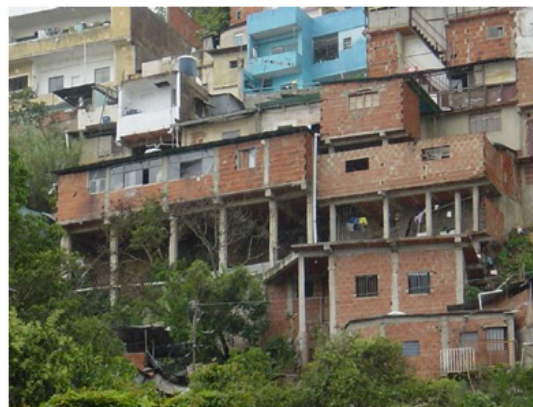
Figura 3. Construcciones populares en viviendas de Caracas incumplen las normas sismorresistentes

Un segundo ejemplo de incumplimiento de las normas sismorresistentes, atiende a las construcciones populares, características de las colinas que rodean a Caracas (Figura 3), la mayoría de las cuales han sido construidas informalmente sin participación ni supervisión del gobierno local, ignorando conceptos básicos para resistir terremotos contemplados en la norma vigente (COVENIN, 2001). Éstas suelen ser construcciones en las cuales las paredes de bloques soportan buena parte de las cargas gravitatorias y de las cargas laterales, con escasos elementos de confinamiento y sin refuerzo interior, que por tanto poseen una elevada vulnerabilidad a las acciones sísmicas. Se ha estimado que estas construcciones populares arraigadas en la ciudad desde hace más de cinco décadas, sirven de vivienda a más de un 60% de la población de Caracas y se constituyen por tanto en la mayor fuente de riesgo sísmico de la ciudad.

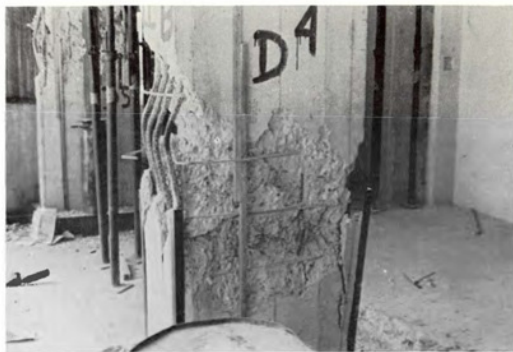
a) Columna con insuficiente refuerzo transversal e inadecuado doblado de ganchos

b) Columna y nodo con insuficiente refuerzo transversal

Figura 4. Detallado de columnas en edificios en Caracas afectados por el sismo de 1967: (a) Skinner, 1968; (b) Steinbrugge, 1967

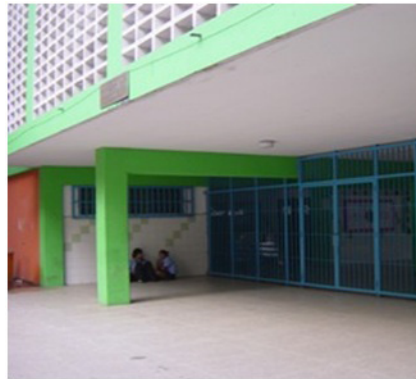
b) Ausencia de viga alta en una dirección horizontal. Escuela construida en la década de 1970

Figura 5. Edificios con carencia de planos resistentes bien definidos en una o dos direcciones horizontales

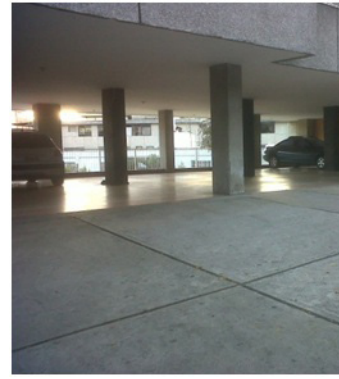
c) Ausencia de vigas altas en ambas direcciones. Foto de edificio en Caracas tomada en el año 2012

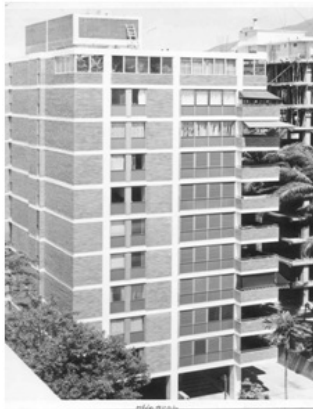
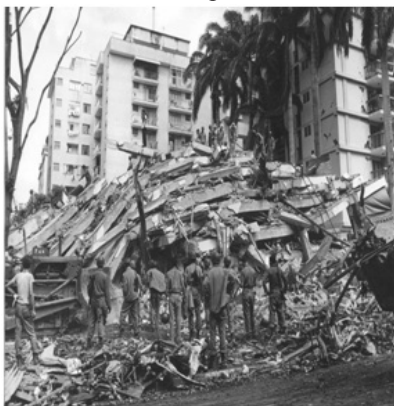
(a) Edificio Mijagual
Antes

Después

Figura 6. Los edificios derrumbados en Caracas en 1967 tenían una planta baja débil debido a la interrupción de las paredes de relleno de los pisos superiores: (a) Archivo FUNVISIS; (b) Steinbrugge, 1967

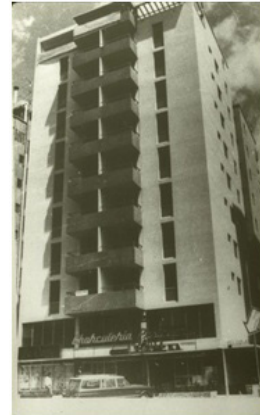
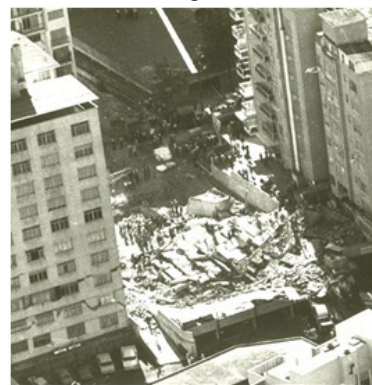
(b) Edificio San José
Antes

Después

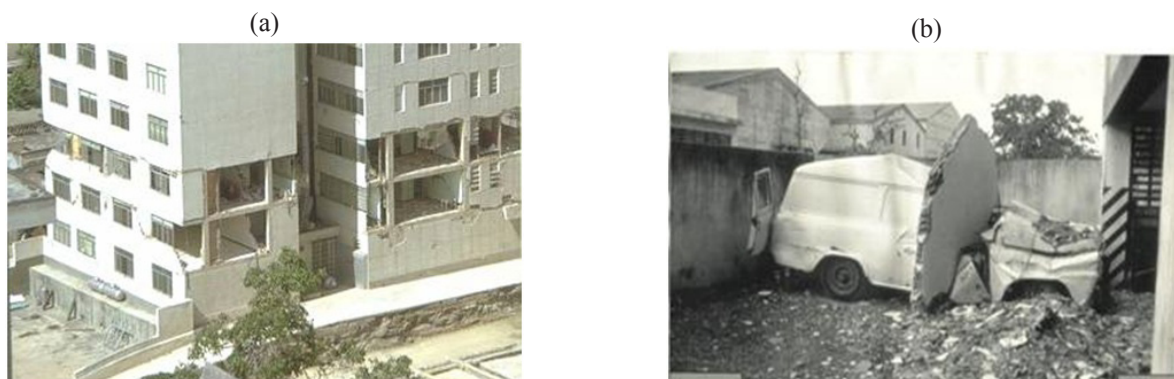
Figura 8. Caída de paredes en Los Palos Grandes durante el sismo de Caracas de 1967 (Steinbrugge, 1967)

La norma sismorresistente nacional vigente desde el año 2001 debería ser revisada a fin de incorporar las nuevas experiencias y conocimientos desarrollados en el país y en el mundo en esta disciplina. El mapa de zonificación deberá ser revisado a fin de incorporar los adelantos en el conocimiento de la amenaza sísmica en el país así como los modelos de atenuación de los movimientos sísmicos desarrollados recientemente. Los resultados de los estudios de microzonificación deben ser incorporados en las ordenanzas municipales de cada ciudad. En el ámbito del diseño se deberían incorporar en la norma nacional especificaciones más precisas y estrictas sobre la disposición de las paredes de relleno de mampostería, a fin de garantizar que estos componentes considerados como no-estructurales en el diseño no afecten desfavorablemente el desempeño estructural. Por ejemplo, una manera sería penalizando con menores factores de ductilidad o de reducción cuando las paredes se adosan a los pórticos y favoreciendo con mayores factores cuando se aíslan de los mismos. Igualmente se deberían incorporar mayores penalizaciones a las situaciones de plantas débiles o pisos suaves generados por las paredes de relleno así como a las situaciones de columnas cortas a fin de desestimular estas prácticas inadecuadas. Por otro lado debería obligarse a que en los proyectos las paredes quedasen debidamente ancladas a la estructura a fin de garantizar su estabilidad (Figura 8).

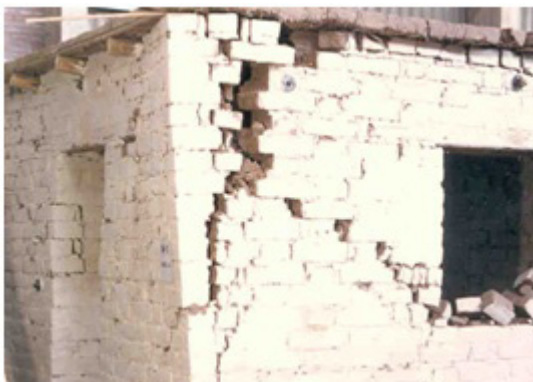
a) Vivienda no reforzada

Figura 10. Daños en viviendas de adobe en Perú luego de ser sujetas a un sismo simulado en una mesa vibratoria (Blondet *et al.* 2006)

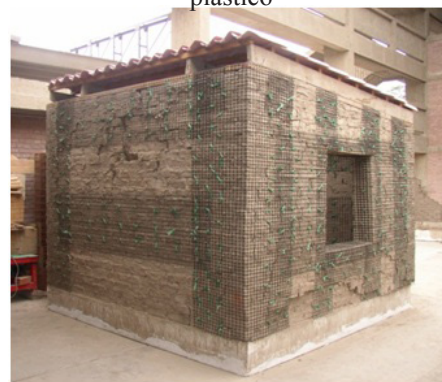
b) Vivienda reforzada con malla de plástico

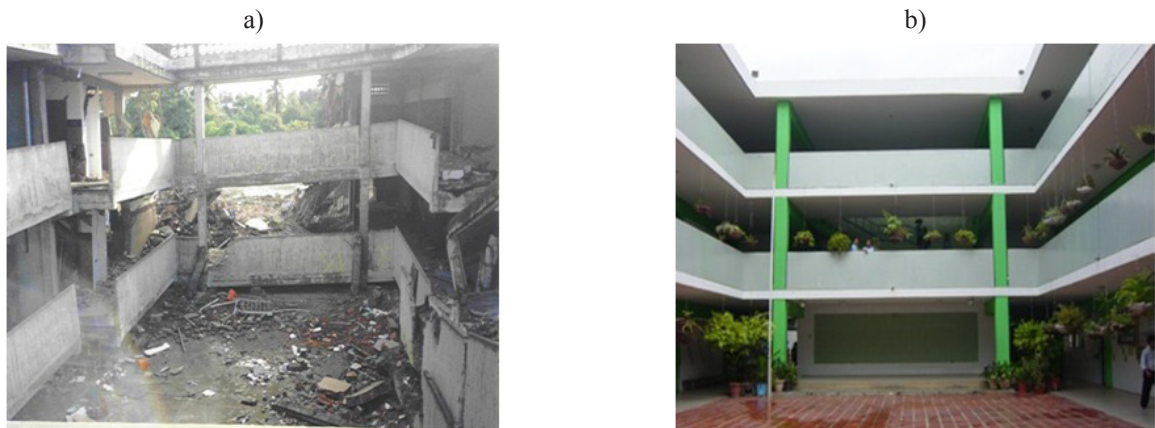
Figura 12. (a) Escuela del tipo Cajetón derrumbada en el sismo de Cariaco de 1997;
(b) Escuela similar localizada en varios lugares del país

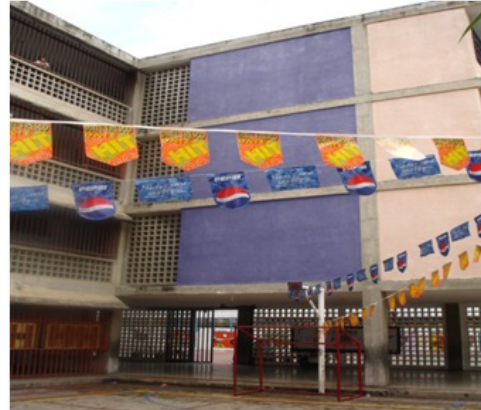
b) Ausencia de vigas y presencia de una planta baja libre

Figura 13. Edificio escolar del tipo Módulo Base, vulnerable a la acción de los sismos
