ÍNDICES DE PRIORIZACIÓN PARA LA GESTIÓN DEL RIESGO SÍSMICO EN EDIFICACIONES EXISTENTE

OSCAR ANDRÉS LÓPEZ¹, GUSTAVO CORONEL D.¹, ROMME ROJAS²

PRIORITIZATION INDICES FOR SEISMIC RISK MANAGEMENT IN EXISTING BUILDINGS

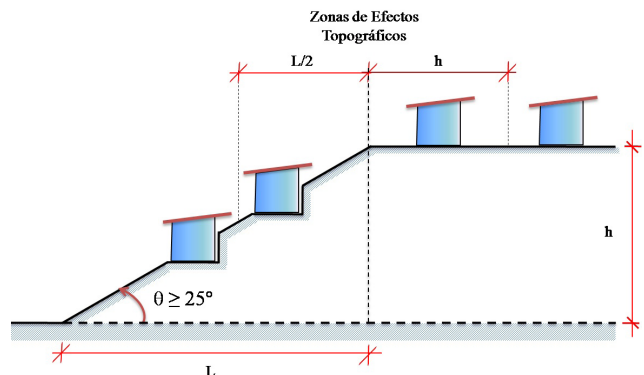
En la Figura 2 se definen aquellas situaciones donde deben considerarse la presencia de efectos topográficos, seleccionados con base en FUNVISIS (2009) y AFPS (1990). Se consideran efectos topográficos en las Tablas 1 y 2 cuando la construcción esté localizada sobre la mitad superior ($L/2$) de una ladera con pendiente mayor a 25 grados (aproximadamente 46%), o en la zona de la cima que está a una distancia de la cresta menor a la altura (h) de la ladera.

Figura 2. Zonas donde se consideran los efectos topográficos en el Índice de Amenaza I_A .

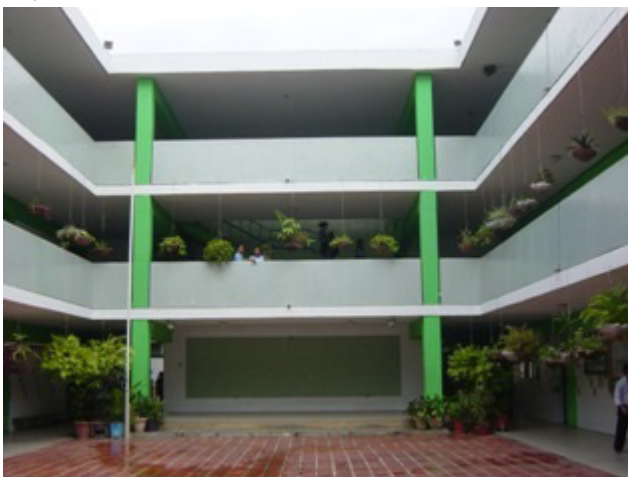
a) Edificio N° 14, similar al Liceo R. Martínez Centeno

Figura 4. Edificios escolares similares a los derrumbados en el sismo de Cariaco de 1997

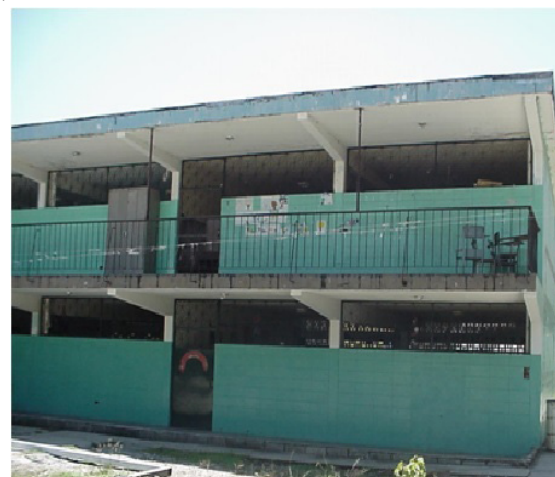
b) Edificio N° 15, similar a la Escuela Valentín Valiente

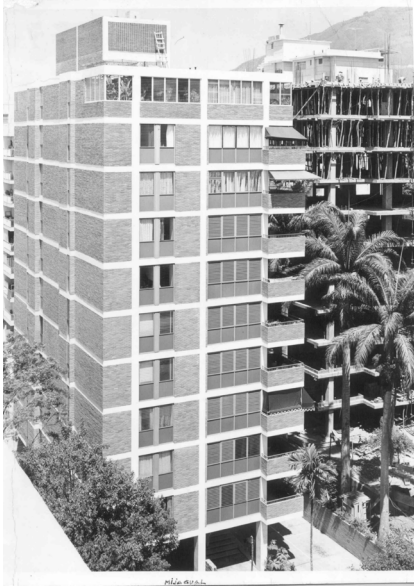
a) Edificio Mijagual

Figura 5. Edificio derrumbado durante el sismo de Caracas de 1967, similar a los Edificios N° 16 y 19

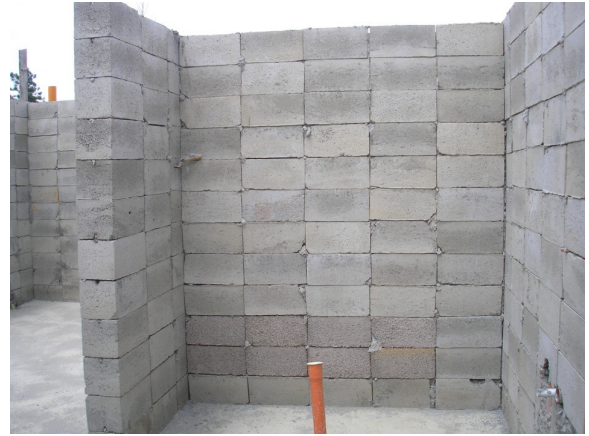
b) Edificio en construcción

Figura 6. Edificio N° 17. Es un edificio frágil, constituido por paredes de bloques sin refuerzo metálico interior y sin la presencia de vigas y columnas

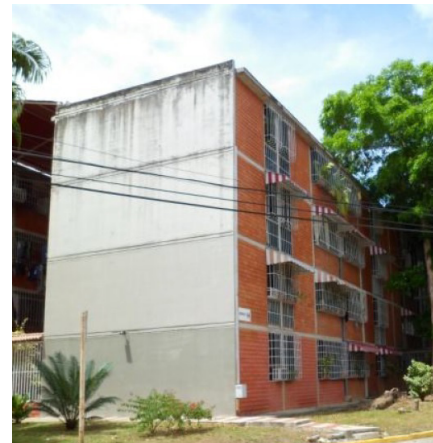
b) Edificio construido con muros de 12 cm de espesor en una sola dirección

Figura 7. Edificio N° 18: Posee muros de concreto armado de poco espesor en una sola dirección

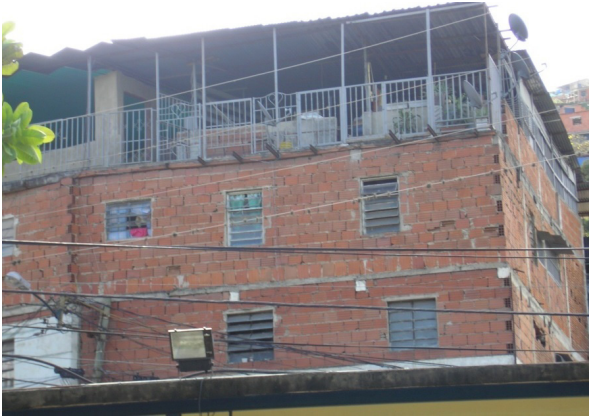
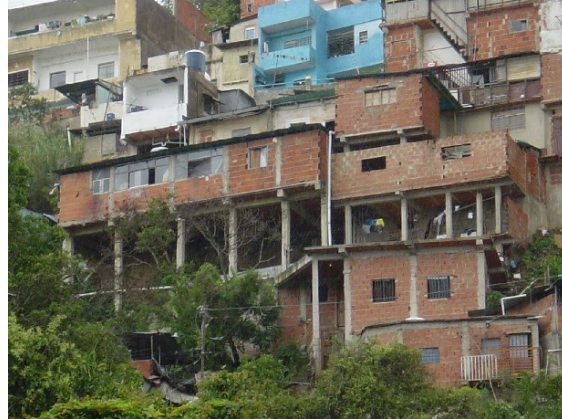
a) Edificio N° 20

b) Edificio N° 21

Figura 8. Viviendas populares

los valores de los seis índices de vulnerabilidad (I_1 a I_6) para cada edificio, obtenidos de las Tablas 4 a 10. La última columna muestra el Índice de Vulnerabilidad (I_V) obtenido de aplicar la Ecuación 2. Todos los edificios están en terreno firme y plano, exceptuando el N° 19 que está sobre sedimentos de profundidad mayor a 120 metros y el N° 21 que está sobre una ladera de pendiente pronunciada.

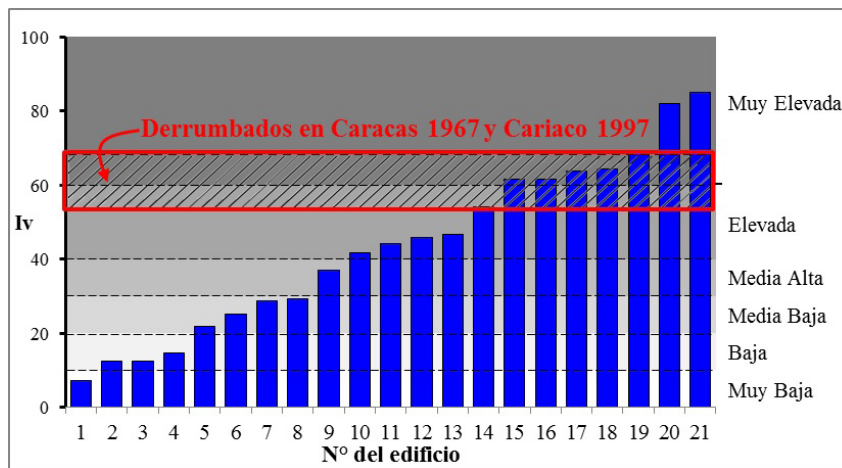
Figura 9. Rango de valores del Índice de Vulnerabilidad (I_v) para una muestra de 21 edificios y para los edificios derrumbados en los sismos de 1967 y 1997

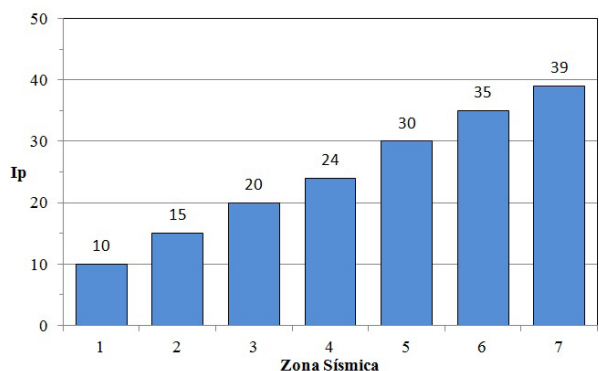
El efecto de la amenaza sísmica sobre el Índice de Priorización (I_p) se ilustra en la Figura 10 en la cual se muestra el caso de un edificio de vulnerabilidad Elevada (I_V=50) localizado en cada una de las siete zonas sísmicas del país. El Índice de Amenaza para cada zona se obtiene de la Tabla 1 sin considerar efectos topográficos. El edificio de uso vivienda de 20 pisos tiene un número de ocupantes de 600 personas por lo que le corresponde un índice de importancia I_I=0,87 (Tablas 11 y 12). Se observa en la Figura 10 que los valores del Índice de Priorización (I_p) varían entre un mínimo de 10 y un máximo de 39 cuando el edificio se localiza en la zona de menor y en la de mayor

amenaza, respectivamente. Si se considerasen efectos topográficos (Tabla 1), la amenaza aumenta y los valores se incrementarían hasta 11 y 44, respectivamente.

Figura 10. Efecto de la amenaza sísmica sobre el Índice de Priorización (I_p) para un edificio de vivienda de 20 pisos y 600 personas ($I_1=0,87$), con vulnerabilidad elevada ($I_v=50$), localizado en cada una de las siete zonas sísmicas del país

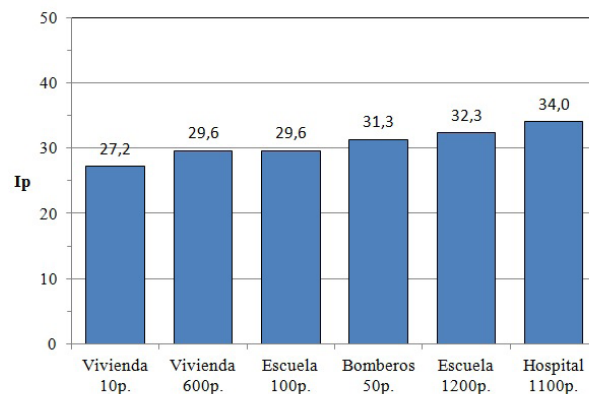
Figura 11. Efecto del uso y del número de ocupantes en el Índice de Priorización en edificaciones de igual vulnerabilidad ($I_v=50$) y localización ($I_A=0,68$); p =personas.

El efecto del uso y del número de ocupantes sobre el Índice de Priorización se ilustra en la Figura 11. Son seis edificios con la misma vulnerabilidad y en la misma zona sísmica pero con diferentes usos y ocupación. Los datos y cálculos parciales en cada edificio se muestran en la

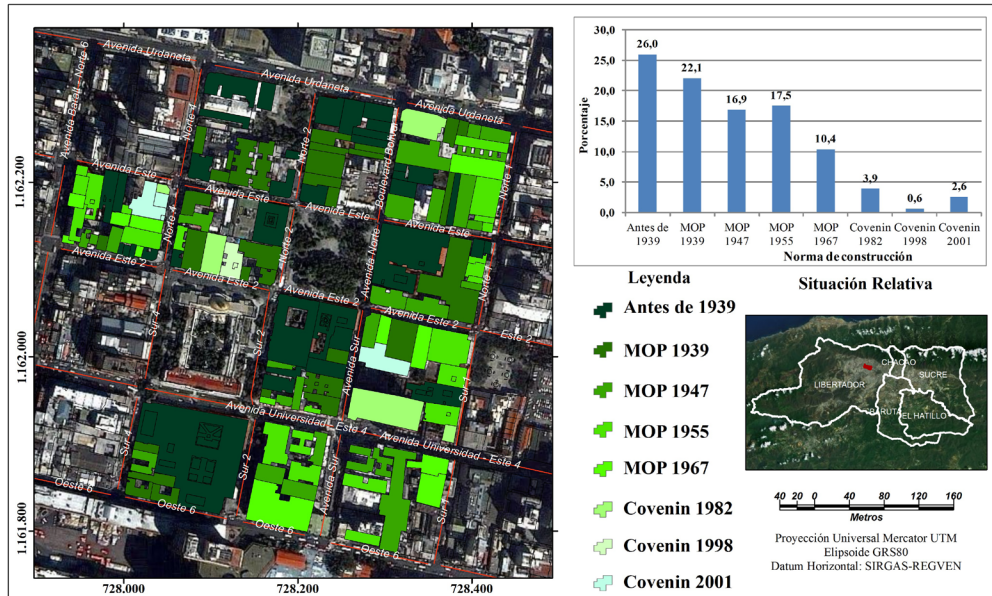
En la Figura 12 se puede observar la distribución espacial y porcentual de los edificios acorde con el año de construcción y su asociación con la norma de cada época. Dada las características del sector se puede observar que predominan las edificaciones antiguas: un 26,0% de los edificios de la muestra fueron construidos antes de la primera norma del MOP del año 1939, un 82,5% antes de 1967 e incluso un 92,9% antes de 1982, todos ellos con criterios de diseño sismorresistente bastante menos exigentes que los contenidos en las normas más recientes.

Figura 12. Distribución espacial y porcentual de los edificios según la norma de construcción
