# metalurgia

## detección de dislocaciones y obtención de figuras de corrosión en hierro-silicio

GONZALO CASTRO FARIÑAS \*  
y  
SEBASTIAN FELIU MATAS \*\*

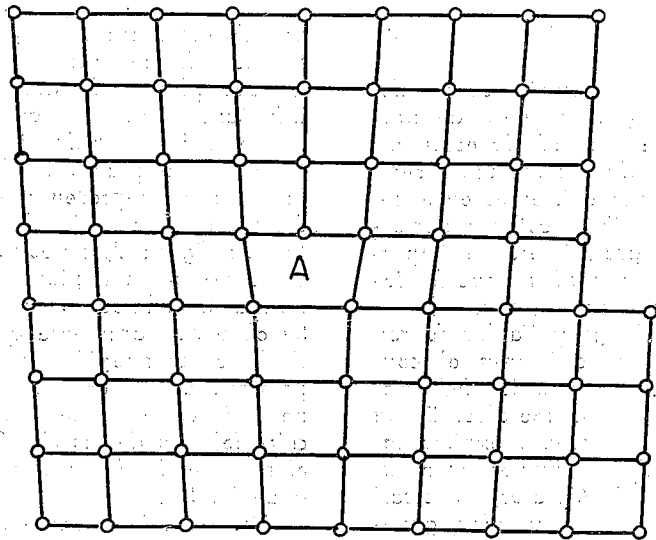
Fig. 2. — Ordenación atómica en un corte perpendicular al plano ABCD de la figura 1, mostrando la imperfección reticular.

uno de estos granos, experimentando proceso de deslizamiento sobre uno de sus planos de deslizamiento, y admitamos, además, que este deslizamiento ha ocurrido sólo sobre parte de dicho plano. En la figura 1, la línea **AD** representa el límite del área deslizada **ABCD** dentro del cristal. La figura 2, muestra el retículo cristalino en un plano de átomos normal a la línea **AD** de la figura 1. Se observa claramente que dicho retículo, en una región inmediatamente próxima a **AD**, es imperfecto. La línea **AD** corresponde a una dislocación del tipo de las clasificadas bajo el nombre de dislocaciones de arista o de Taylor.

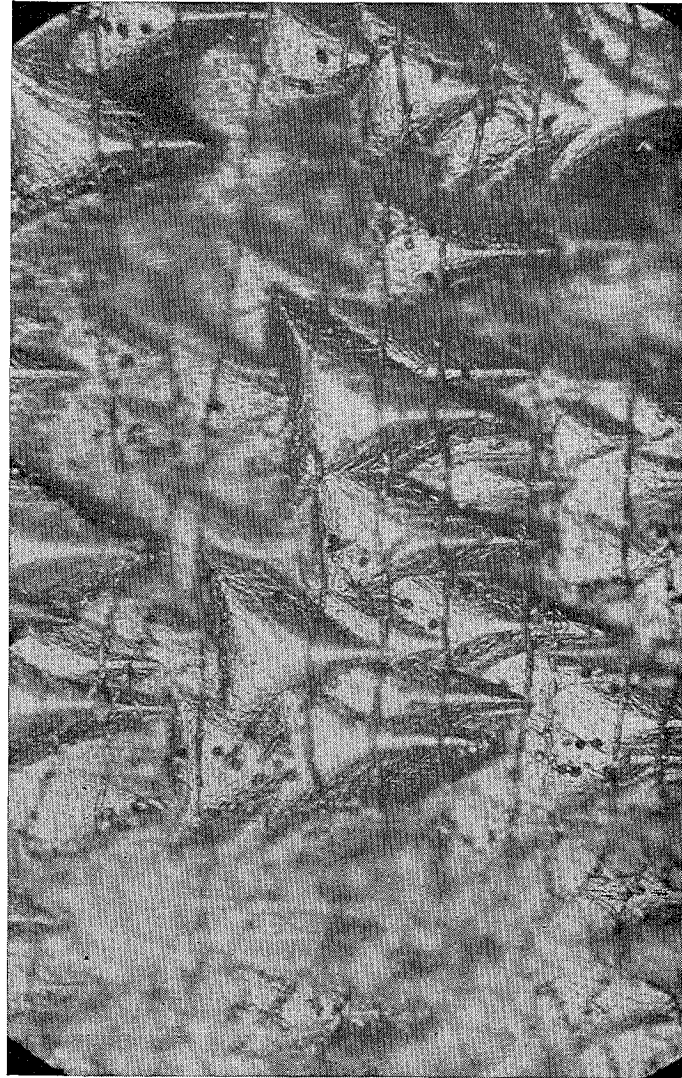
Fig. 13. 1500 X  
Relación entre dislocaciones decoradas y planos (111) en el metal.

Otro hecho, deducido de nuestros experimentos, es que, a menudo, las líneas de dislocaciones, correspondientes a los límites de los subgranos producto de la poligonización, siguen orientaciones próximas a las de la línea de intersección de los planos (111) con la superficie del cristal. Obsérvense, por ejemplo, las figuras 12, 13, 14 y 15.
