REDUCCIÓN DE LA VULNERABILIDAD EN LA CONSTRUCCIÓN DE LOS BARRIOS INFORMALES DE CARACAS

AN APPROACH TO REDUCING VULNERABILITY IN THE CONSTRUCTION OF INFORMAL SETTLEMENTS IN CARACAS. RESEARCH PROGRESS.A

RACHEL ARCINIEGAS MATA

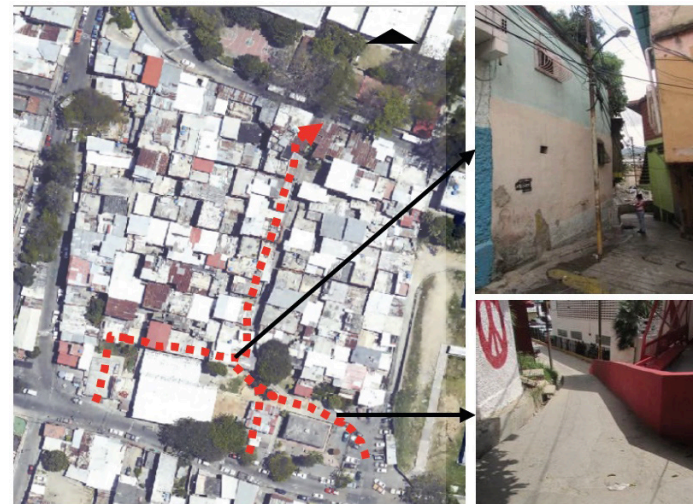
Imagen 2 - Esquema y fotos del Barrio Simón Rodríguez y sus accesos.
Fotografías: R.A., enero 2017.

El área que circunda el barrio consta de vías formales principales y secundarias. Sin embargo, penetrar propiamente en él presenta sus dificultades debido a que los dos accesos principales se hallan 4 metros por encima del nivel de la calle; estos conectan con la vereda principal del barrio mediante rampas y escaleras estrechas, la primera de una pendiente que alcanza casi un 30%. Dicha vereda principal, conocida también como vereda “H” es la vía más amplia que posee el barrio, por la que transitan personas y motos, su ancho es de aproximadamente 3 metros, y atraviesa la manzana en su totalidad en el sentido norte-sur (*figura 2*). Dadas sus características (que le confieren importan-

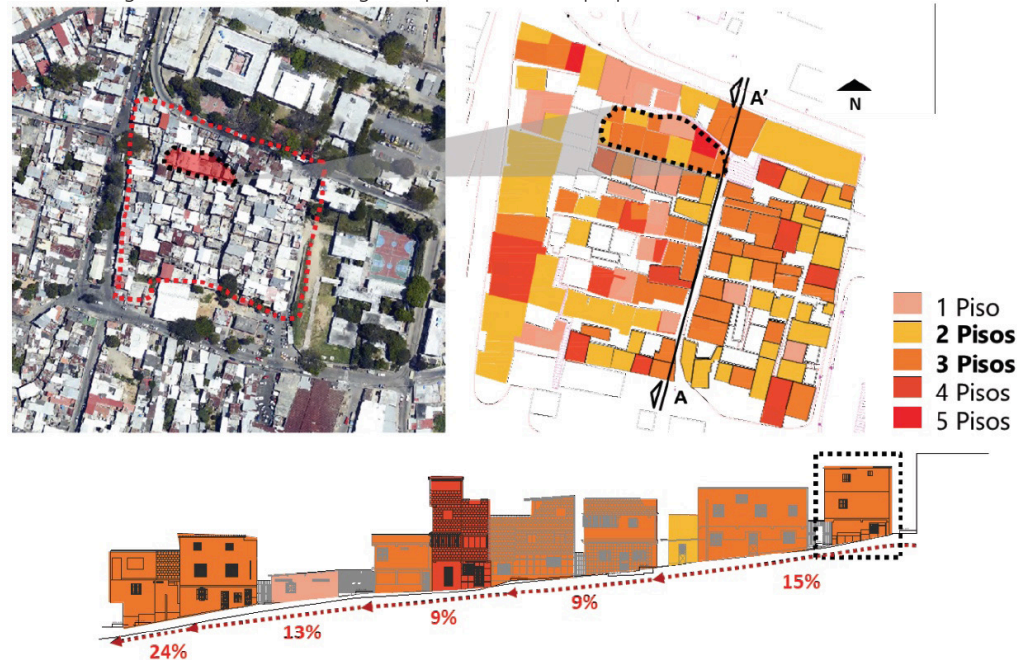
Imagen 3 - Esquemas de planta y corte del Barrio Simón Rodríguez. Agrupación seleccionada
Fuente: Imágenes satelitales de Google Maps, intervención propia.

- Para ello fueron identificadas 9 agrupaciones de viviendas (o “macizados” debido al adosamiento entre ellas), entendiéndose por macizado un “tejido continuo de edificaciones que se dan en la mayoría de los barrios de Caracas” (Bolívar, 1994: 177). Sobre este concepto volveremos más adelante. Asimismo, de estas 9 agrupaciones se seleccionó una de ellas siguiendo tres criterios fundamentales: la cantidad de viviendas (en este caso 12, un volumen manejable considerando el tiempo de desarrollo del proyecto y el número de personas disponible para ejecutar el levantamiento de las mismas); su accesibilidad (esto es, la disposición de los propietarios a permitir el acceso a todos los espacios de sus viviendas), y la tipificación de la muestra, cuyas características permitirían que la propuesta pudiera ser extrapolada a otros barrios del AMC (ver *imagen 3*).
