La capacidad mecánica y respuesta ante acciones sísmicas en la evaluación de edificios patrimoniales.

El caso de Bodega Arizu - Godoy Cruz - Mendoza

Silvia Cirvini / José Gómez

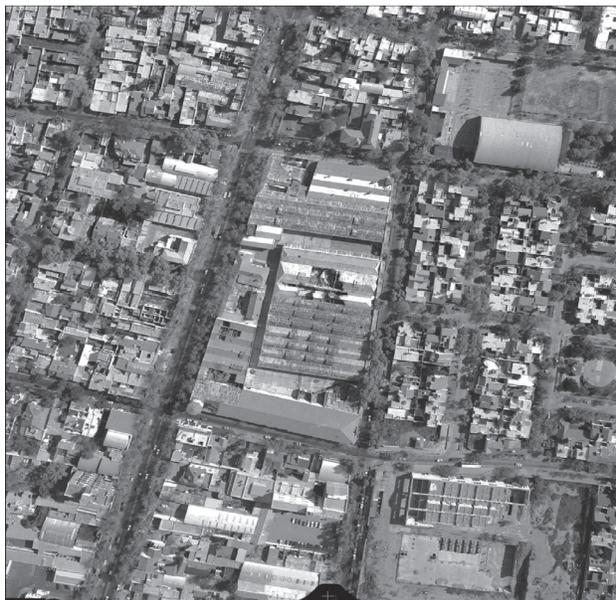
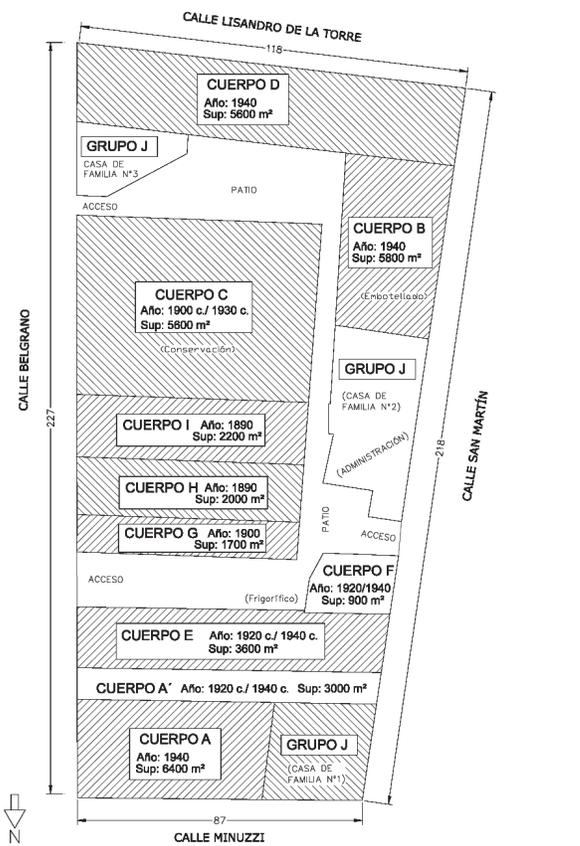
Figura 1
Esquema de la planimetría y vista aérea del conjunto Bodega Arizu-Godoy Cruz

Se definieron 11 cuerpos (en su mayoría de varios niveles): A, A*, B, C, D, E, F, G, H, I y el Grupo J. Este trabajo se centró en el estudio de los cuerpos de tipo "industrial", por tanto no abarcó en detalle al grupo "J" que comprende las tres casas de familia y la administración.

La empresa Arizu (tanto el establecimiento de Godoy Cruz como el de Villa Atuel) se vendió a Greco S.A. en 1978 pero en pocos años, con la quiebra de este grupo empresario, la bodega dejó de funcionar. Durante más de 10 años las propiedades estuvieron intervenidas por la Nación quien fue progresivamente liquidando los bienes. La Bodega Arizu-Godoy Cruz fue adquirida por la empresa Cencosud S.A. en 1996 para construir un hipermercado pero la declaratoria como Monumento Histórico impidió la demolición del conjunto. Figura 1.

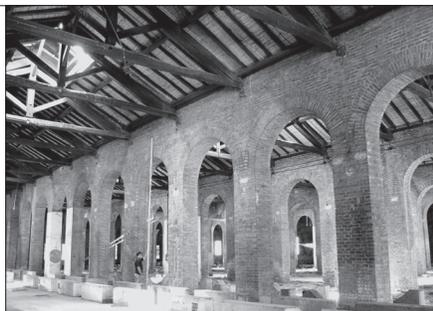
Foto 3
Vista interior
del Cuerpo C,
1900 c.

Cuerpo C (Sub. Aprox. 5.600m ²)	Techo	--		Caña, barro y chapa	Rollizos Escudrados	Triangulación isostática en 6 naves	Reserva y conservación en barricas y cubas. Piletas de vinificación.	Década de 1910 c. Intervención importante en 1930 c.	
	Planta Baja	Mampostería ladrillo	Contrapiso y H ^o A ^o con zócalo piedra	Caña, barro y chapa	Mampostería ladrillo	Arcos en 1 dirección y muros perimetrales			
	2do. Sub-suelo	H ^o A ^o	H ^o A ^o	H ^o A ^o	H ^o A ^o	Tabiques y bóvedas			
	Techo	--		Tablillas y teja	Hierro	Triangulación isostática en 1 nave			
	Planta Baja	Mampostería ladrillo armado	H ^o A ^o	H ^o A ^o	Mampostería ladrillo armado	Muros			
Cuerpo D (Sup. Aprox. 5.600m ²)	2 Sub-suelo	H ^o A ^o	H ^o A ^o	H ^o A ^o	H ^o A ^o	Tabiques	Ídem anterior	Década de 1920 c. Probable intervención estructural en 1940c (construcción de pórtico central)	
	Techo	--		Caña, barro y chapa	Maderos escudrados	Triangulación isostática en 2 naves
