La transición en procedimientos de construcción de viviendas en la ciudad de San Cristóbal, hasta mediados del siglo XX

Enrique Orozco

Universidad Nacional Experimental del Táchira, San Cristóbal, Venezuela

TECNOLOGÍA Y CONSTRUCCIÓN | Vol. 25-I | 2009 |
pp. 43-53 | Recibido el 19/02/08 | Aceptado el 01/04/09

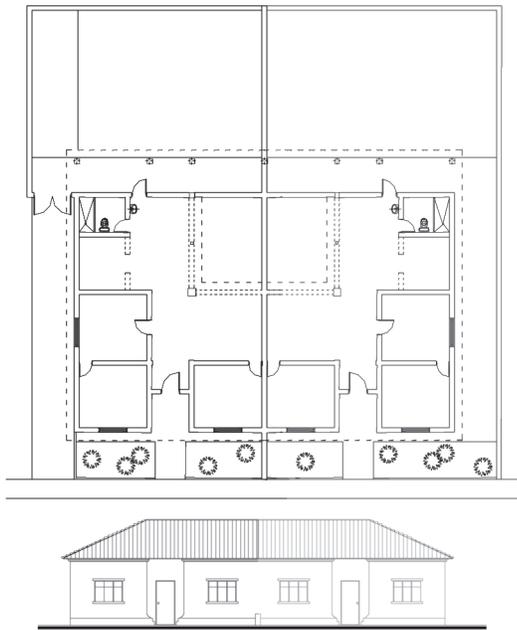
Figura 1
Casa Rosa Castro, construida en 1938

Las viviendas escogidas como casos de estudio listadas en el cuadro 1 y que se muestran en las figuras 1, 2, 3, 4 y 5, fueron ejecutadas entre los años treinta y finales de la década de los cuarenta. Sólo una de ellas cambió su uso original residencial, presentando todas en general un buen estado de conservación sin ser objeto de intervenciones de magnitud. Están situadas en su mayoría en un importante sector de ensanche urbano y fueron construidas al comenzar a salvar mediante una adecuada vialidad las diferencias topográficas hacia el norte, este y sur de la parte central de la ciudad. De las cinco edificaciones, cuatro forman parte de desarrollos habitacionales planificados por el Estado, mientras que una fue promovida de manera aislada y privadamente. Cada edificación fue identificada por un nombre propio y un número de registro, y la indagación fue recopilada mediante dos fichas técnicas: la primera de información general, características arquitectónicas, constructivas, lesiones e intervenciones realizadas, y la segunda de levantamiento planimétrico y reconocimiento fotográfico.

| Registro | Vivienda y denominación | Año de construcción | Dirección |
|---|---|---|---|
| E2-1 | Residencia de la familia Castro León. Casa Rosa Castro. | 1938 | Calle 12, N°22-83, entre carreras 22 y 23, Barrio Obrero. |

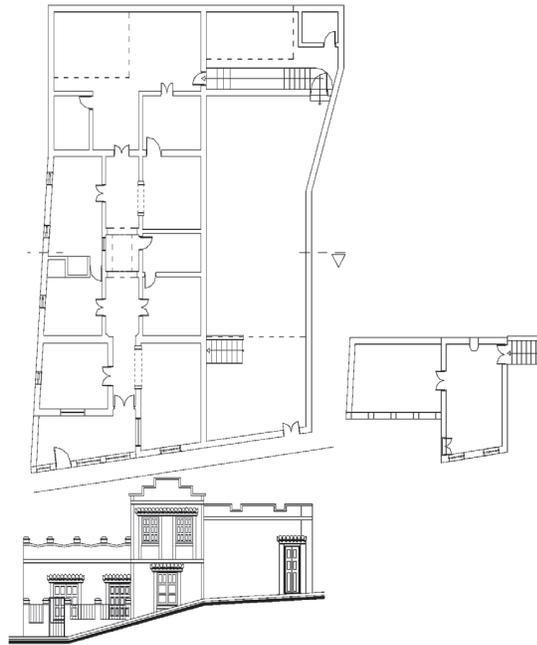
Figura 2
Casa Orozco y Asociados, construida entre 1940 y 1945

| Registro | Vivienda y denominación | Año de construcción | Dirección |
|---|---|---|---|
| E2-2 | Residencia de la familia Orozco Arria. Sede de la Compañía Orozco y Asociados, Casa Orozco y Asociados. | Entre 1940 y 1945* | Calle 13, N°10-27, entre carreras 10 y 11, Barrio San Carlos. |

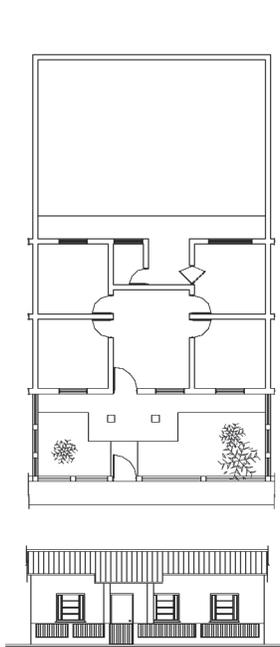
Figura 3
Casa Nerza Castro, construida en 1947

| Registro | Vivienda y denominación | Año de construcción | Dirección |
|---|---|---|---|
| E2-3 | Residencia de la familia Castro. Casa Nerza Castro. | 1947 | Avenida 2, N°2-47, Urbanización Pro-Patria. La Concordia. |

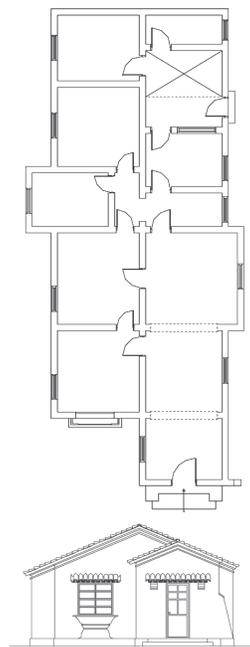
Figura 4
Casa Duque, construida en 1946

| Registro | Vivienda y denominación | Año de construcción | Dirección |
|---|---|---|---|
| E2-4 | Residencia de la familia Duque. Casa Duque. | 1946 | Carrera 21, N° 20-89, Barrio Militar. |

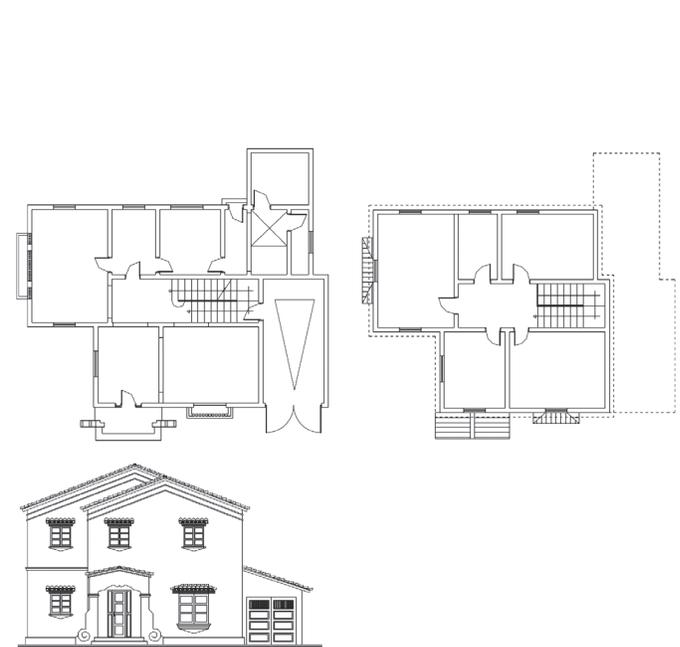
Figura 5
Casa Medina, construida en 1946

| Registro | Vivienda y denominación | Año de construcción | Dirección |
|---|---|---|---|
| E2-5 | Residencia de la familia Medina. Casa Medina. | 1946 | Calle 9 bis, N° 9-16, Barrio Militar. |

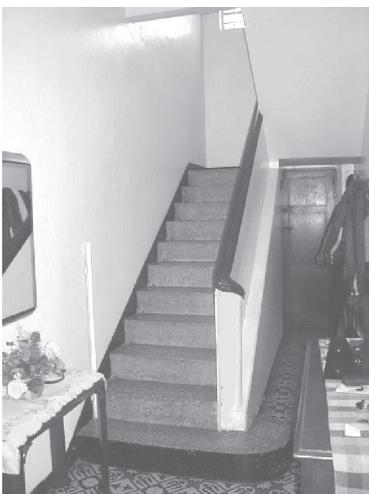
Figura 6
Escalera adosada a pared que lleva a una segunda planta en la Casa Medina

El hecho de la existencia de una segunda planta acentúa la sectorización de la vivienda, permitiendo delimitar diversas áreas: el área social, conformada por ambientes tales como sala y comedor; el área de servicios, constituida por cocina, espacios destinados para el lavado y secado de ropa, además del dormitorio y baño de servicio; y el área íntima conformada por los dormitorios familiares y el baño principal. Al mismo tiempo la existencia de la escalera hacia la segunda planta origina un nuevo espacio de circulación vertical, con características específicas de ubicación, dimensiones e iluminación, según la solución de diseño de la vivienda como se puede apreciar en la figura 6.

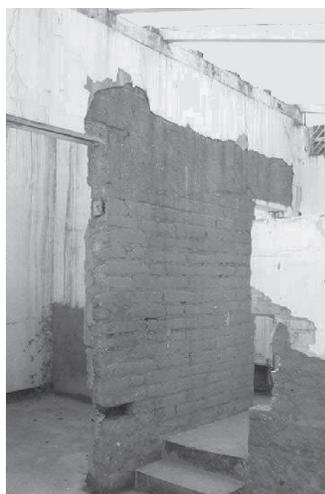
Figura 7
Pared portante de adobes de casa construida por el Banco Obrero

Las paredes portantes que conjugan cerramiento y soporte a la vez, presentan variación en sus elementos constituyentes con miras a facilitar cada vez más sus procesos de construcción. Como se aprecia en las figuras 7 y

8, se tienen paredes elaboradas sólo con adobes; las que combinaban adobes con ladrillos macizos cocidos, como refuerzo en intersecciones; y las elaboradas solamente con ladrillos y eventualmente machones de concreto. Una característica de interés en estas últimas es la posibilidad de mostrarse sin revestimiento, como se ilustra en la figura 9, debido a la gran ventaja que presenta el ladrillo cocido sobre el adobe en lo referente a su comportamiento frente al agua de lluvia. Los espesores de las paredes dependían tanto de las piezas como de los patrones de colocación utilizados, generalmente de doble trabado para el caso de elementos estructurales.

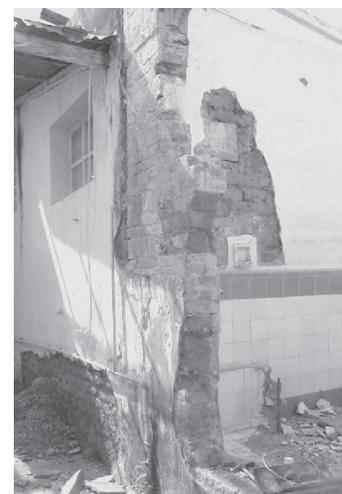
Figura 8
Detalle de refuerzo de ladrillo cocido en intersecciones de paredes de adobe en vivienda del Barrio Obrero

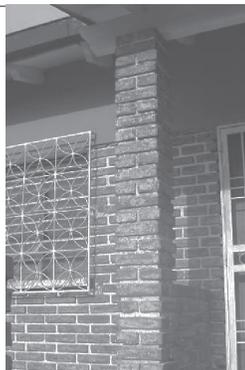
Figura 9
Ladrillo macizo a la vista utilizado en la Urbanización Propatria

Complementaban la función portante de las paredes las vigas soleras de madera sobre las que se apoyaban los pares que constituían las cubiertas, como se puede ver en la figura 10, así como columnas tanto de ladrillos cocidos como de madera para conformar elementos adintelados.

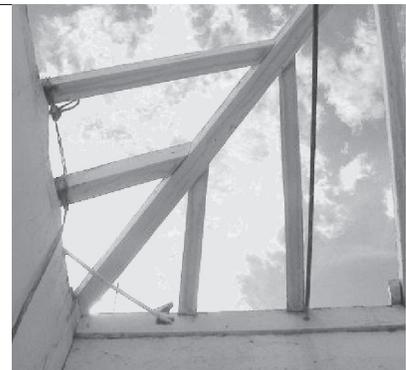
Figura 10
Armado de elementos de la cubierta en vivienda del Barrio Obrero

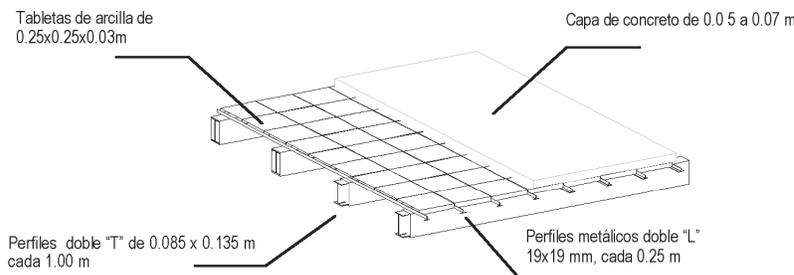
Figura 11
Esquema de la conformación del entrepiso de la Casa Medina

La existencia de una segunda planta como parte integral de la edificación trae consigo dos hechos interesantes: la resolución constructiva de un entrepiso y la presencia de una escalera que permite el acceso al mismo. Esto se logra fundamentándose en el uso de materiales moldeables y resistentes como el concreto armado y las vigas metálicas de acero. Con referencia a las escaleras, se

pueden observar tanto inusuales y novedosos elementos prefabricados con motivos ornamentales como escaleras vaciadas de concreto armado y elaboradas en sitio, realizando así mismo los antepechos de protección. Para los entrepisos fueron utilizadas viguetas de madera y metálicas, con tablillas de arcilla cocida y perfiles de metal, combinadas con concreto y dispuestas de una manera tal que admitieran soportar las cargas originadas por las actividades propias de un uso residencial. Las tablillas con dimensiones de 25 cm x 25 cm x 3 cm estaban dispuestas sobre los perfiles metálicos de doble ángulo o doble "L", con secciones de 19,05 mm y 25,40 mm (0,75 pulgada y 1,00 pulgada), formando una trama ortogonal al apoyarse en las viguetas; sobre ellas se vaciaba una capa de concreto de 5 cm a 7 cm de espesor, con un refuerzo de varillas metálicas lisas. Figuras 11 y 12.

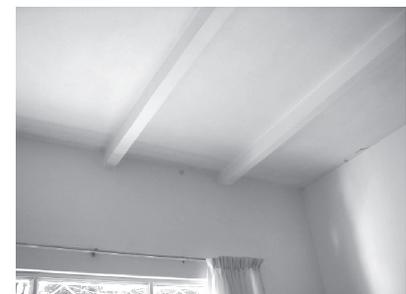
Figura 12
Entrepiso de la Casa Medina con viguetas metálicas con relleno de mortero de cemento colocadas cada 1,00 m.

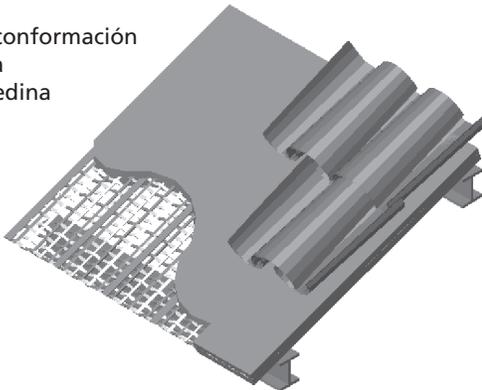
Figura 13
Esquema de conformación de la cubierta de la Casa Medina

Una aplicación de nuevos materiales en la región, al igual que en los ya descritos componentes de entrepiso, se destaca en las cubiertas donde se presentan como base estructural perfiles metálicos de sección doble "T" de 0,07 m x 0,10 m, colocados perpendiculares a la pendiente de las vertientes del techo; estos sostienen una loseta de concreto de 0,03 m a 0,04 m de espesor vaciada sobre un enmallado de láminas de metal desplegado¹, sobre la cual está colocado el entejado, tal como se puede apreciar en

las figuras 13 y 14. Estas láminas fabricadas en acero y protegidas contra la corrosión se colocaban tensadas adecuadamente sobre los perfiles metálicos a los que eran fijadas de forma conveniente, haciendo las veces de soporte de la cobertura sustituyendo a los entramados de caña brava; luego se procedía a vaciar una capa de concreto sobre ellas, utilizando apuntalamientos o encofrados de considerarse necesario. El espesor de la capa de concreto debía ser tal de no originar un sobrepeso a las láminas metálicas que produjera excesivas flexiones, ya que podían o no utilizarse cielos rasos en cuyo caso se ocultaba el acabado rústico; de no existir estos últimos se procedía a revestir las láminas internamente.

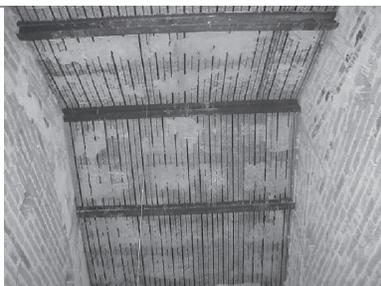
Figura 14
Vista inferior de la cubierta de la Casa Medina

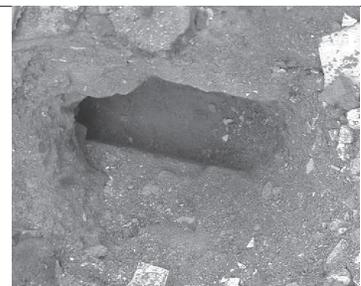
Figura 15
Canalización de ladrillos frisados con mortero de cemento en vivienda del Barrio Obrero

Resultó difícil observar componentes de instalaciones tanto sanitarias como eléctricas, pero se considera el empleo en ellas de materiales como el hierro galvanizado y el hierro negro. De igual manera se tiene conocimiento del uso de canalizaciones internas de tabletas y de ladrillos de arcilla, como se aprecia en la figura 15.

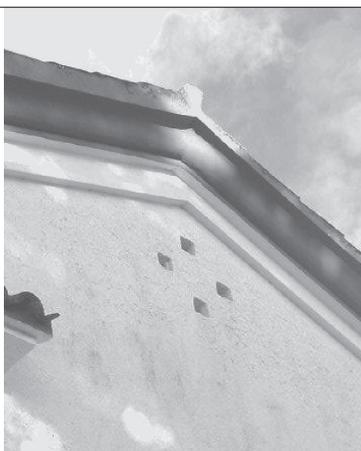
Figura 16
Aberturas de ventilación en fachada principal de la Casa Medina

Aun cuando se considera que guarda relación con características específicas de la edificación como el área construida y el costo de la misma, la presencia del cielo raso no es tan común como en tiempos anteriores. Es de interés resaltar en este punto una disminución general de la altura en los diferentes ambientes de las viviendas registradas que, en los casos donde existe, se traducen ambientes con alturas promedio de 3,20 m. La existencia del cielo raso conforma un espacio vacío entre el nivel del mismo y la cubierta, el cual puede alcanzar alturas de 1,70 m. Se pueden observar en las paredes pequeñas aberturas de diferentes formas y tamaños, fácilmente visibles en las fachadas, a fin de lograr una ventilación cruzada que permite renovar el aire entre la cubierta y el cielo raso; éstas estaban protegidas originalmente sólo con tela metálica para prevenir la entrada de insectos o animales pequeños. Ver figuras 16 y 17.

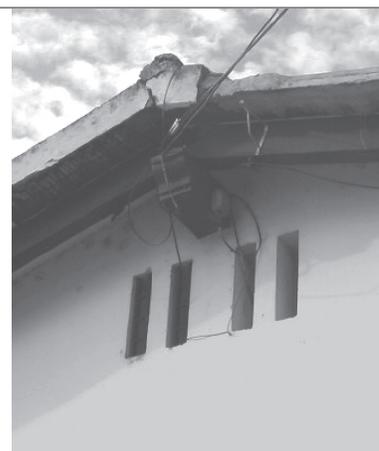
Figura 17
Aberturas de ventilación en fachada principal de vivienda del Barrio Obrero
